TUUSULAN KUNTA

MIKKOLAN PÄIVÄKOTI

SISÄILMAAN LIITTYVÄT TUTKIMUKSET

14.10.2020

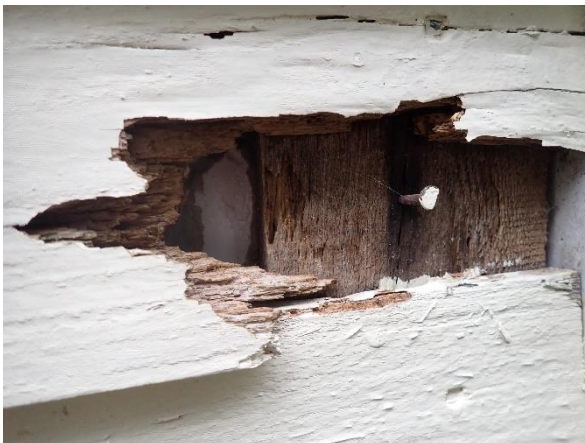
Ulkoseinien lautaverhouksessa havaittiin lahoamista lautojen päissä. Lautojen päät oli jätetty maalaamatta, joten kosteus on päässyt imeytymään rakenteeseen käsittelemättömiltä pinnoilta.

Kuva 2: Lautaverhous oli paikoittain lahonnut lautojen päistä.

Julkisivuverhouksen lahonneet ja vaurioituneet julkisivulaudat tulee uusia.

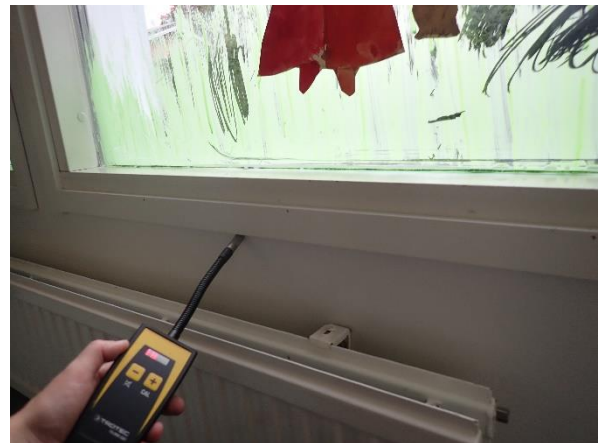
Kuva 3: Rakenneliittymissä havaittiin ilmavuotoja.

Merkkiainetutkimuksessa tilojen rakenneliittymien tiiviydessä havaittiin puutteita. Rakenneliittymien ollessa epätiivitä rakenteissa mahdollisesti olevat epäpuhtaudet voivat kulkeutua sisäilmaan. Ikkunoiden rakenneliittymät ovat listoitusten alla avonaisia seinien eristetilaan. Lattia- ja seinäliittymät oli tiivistetty paikoitellen, mutta myös tiivistetyistä liitoskohdista havaittiin pistemäistä ilmavuotoa. Ulkoseinä- ja ikkunaliittymät sekä lattia-, ulkoseinäliittymät tulee korjata erillisen korjaussuunnitelman mukaisesti huomioiden rakenneliittymien tiiviys. Rakenteiden kuntoa ei tässä selvityksessä tutkittu.

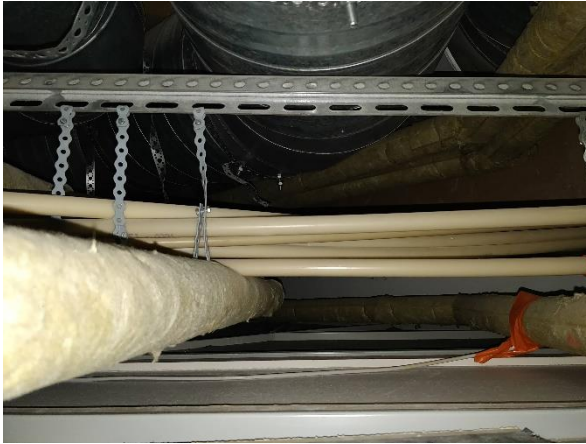
Käytävillä ja joissakin tiloissa oli alaslaskettukatto. Kattolevyt olivat kipsilevyrakenteiset. Paikoin alakattotilassa oli paljaana mineraalivillaputkieristeitä. Alakattotilassa oli avonaisia läpivientejä väliseiniin.

Kuva 4: Alakattotilassa oli paljasta putkieristettä.

Alakattotilassa havaittiin tarkastuskäynnillä paljaana olevia putkieristeitä. Alakattotilasta on suositeltavaa poistaa tai sitoa kaikki mahdolliset kuitulähteet, jotta mineraalikuituja ei pääse irtoamaan. Alakattotilan tiivistämättömät läpiviennit tulee tiivistää.

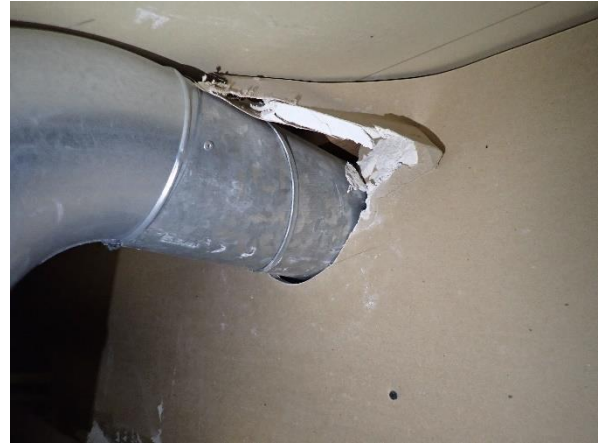
Kuva 5: Alakattotilassa oli tiivistämättömiä läpivientejä.

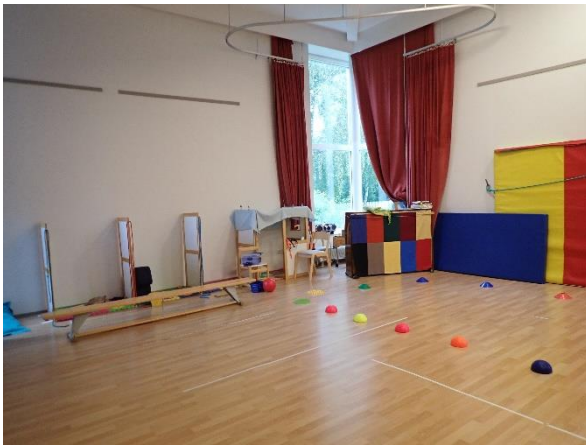
Kuva 6: Salissa oli aistittavissa tunkkaista hajua.

Liikuntasalissa havaittiin tunkkaista hajua. Hajun lähde on suositeltavaa selvittää materiaali- ja rakennetutkimuksin.

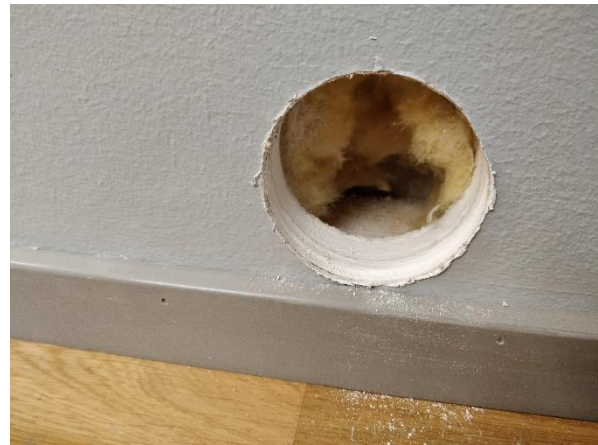
Kissankulman lepohuoneen ja keittiön välinen väliseinä tarkastettiin mahdollisten kosteusvaurioiden varalta. Väliseinän villa oli kirkasta ja alaohjauspuu oli siisti. Väliseinän eristetilan kosteusmittaustulokset olivat tavanomaisia.

Kuva 7: Kissankulman lepohuoneen ja keittiön välinen väliseinä.

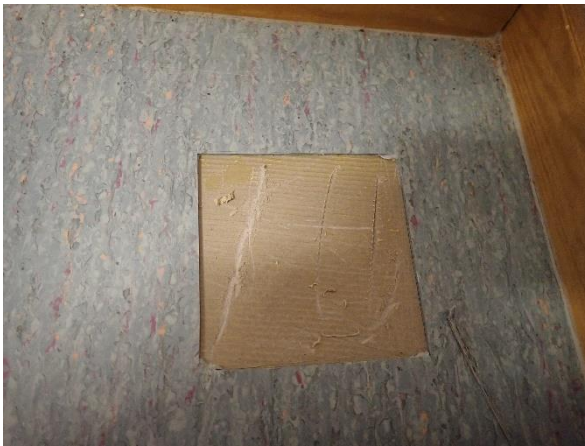
Vesileikkihuoneen muovimattopinnoitteesta otettiin VOC-materiaalinäyte maton kunnan selvittämiseksi. Näyte kerättiin viiltomittauspisteen VM3 (MNVO1) kohdalta. Analyysivas-
tauksen perusteella näytteessä ei havaittu poikkeavana pitoisuuksina vaurioon viittaavia
VOC-yhdisteitä. Viiltomittauksen kosteuslukemat olivat tavanomaisia ja muovimatossa ei
havaittu epätavallisia hajuja, joten matossa ei havaittu vaurioitumista.

Kuva 7: Vesileikkihuoneen muovimaton näytteessä ei esiintynyt viitettä vauriosta.

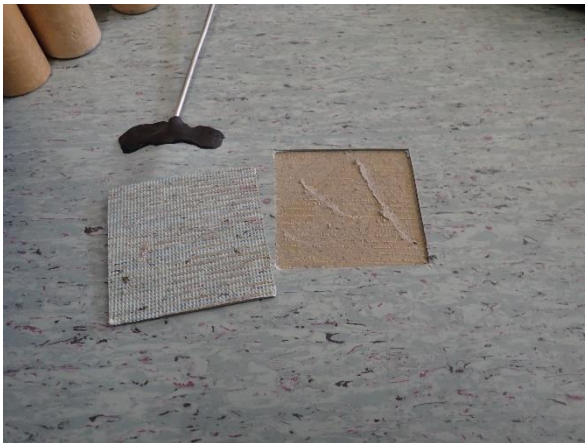
Kuva 10: Vaahteramäen lepohuoneen muovimatossa ei havaittu epätavallista hajua.

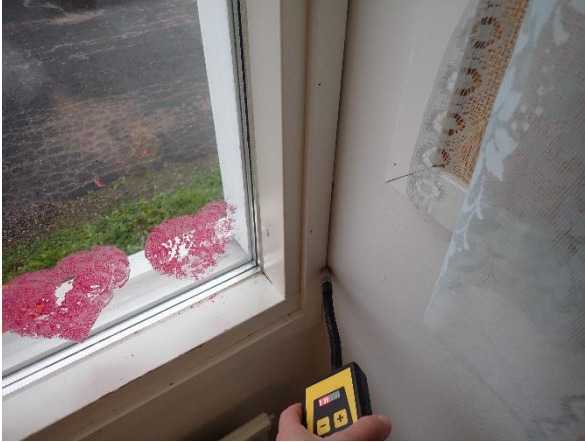
Kuva 11: Kissankulman lepohuone, ikkuna- ja seinärakenteiden liitoskohdilla ilmavuotoa.

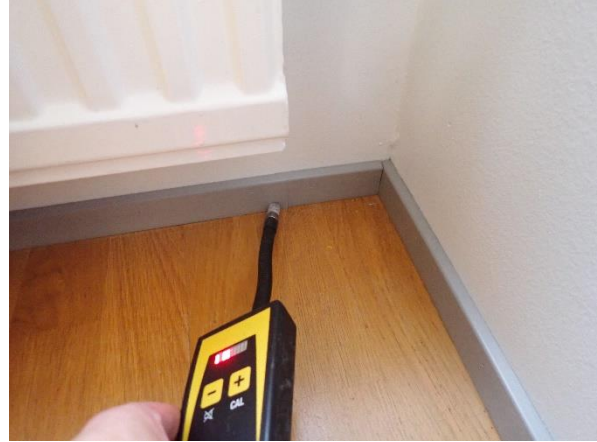
Kuva 12: Kissankulman lepohuone, ilmavuotoa ulkoseinä- ja lattialiittymästä.

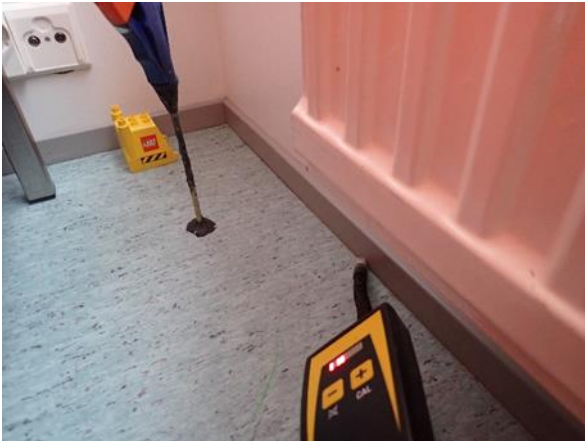
Kuva 13: Kissankulman ryhmähuone, ilmavuotoa havaittiin lattia- ja seinäliittymistä, sekä ikkuna- ja seinäliittymistä.

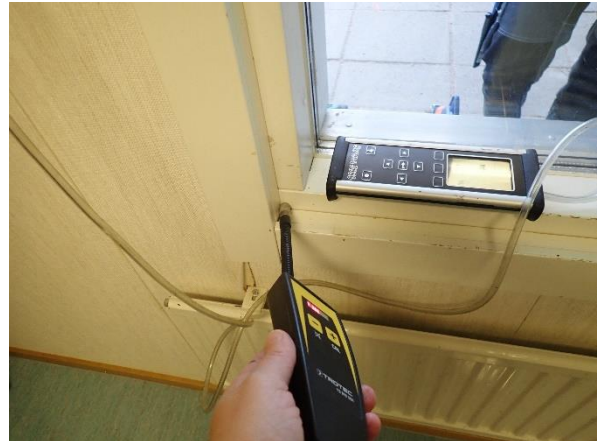
Kuva 14: Vesileikkihuone, ilmavuotoa ikkunaliittymistä.

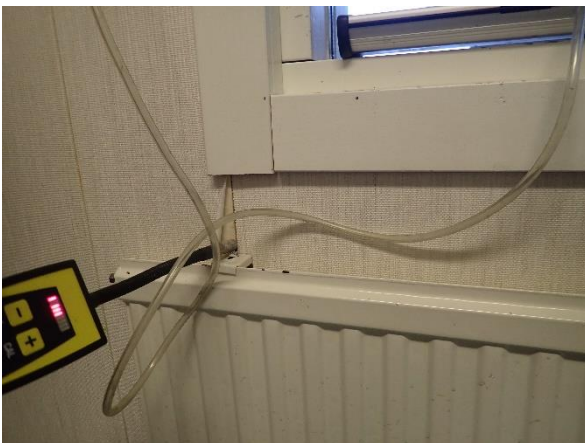
Kuva 15: Vesileikkihuone, ilmavuotoa patterin kannakkeiden ja seinän liittymästä.

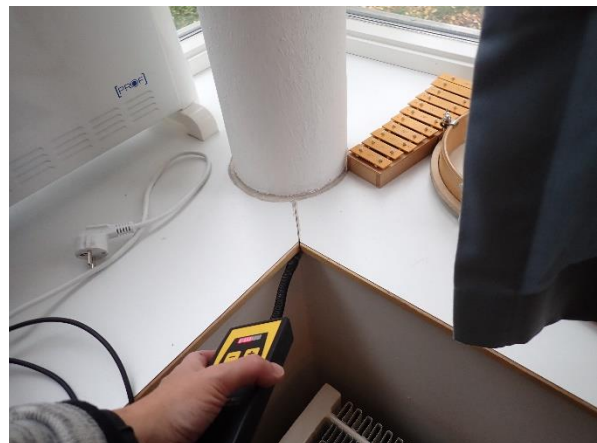
Kuva 16: Salin erkkeri- ja ulkoseinäliittymästä, sekä lattia- ja seinäliittymästä havaittiin ilmavuotoa.

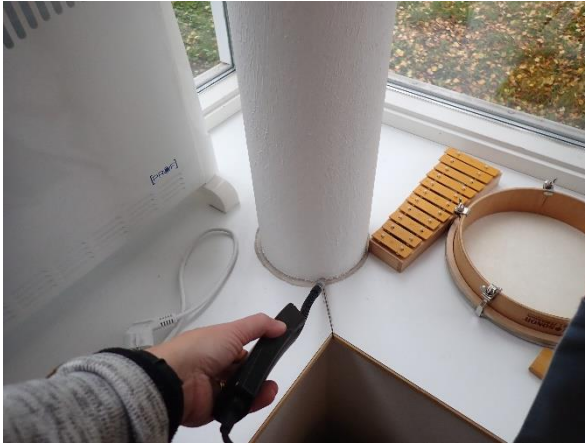
Kuva 17: Salin ulkoseinä- ja pilariliittymästä havaittiin ilmavuotoa.
