TUUSULAN KUNTA

KOLSAN PÄIVÄKOTI

SISÄILMAAN LIITTYVÄT TUTKIMUKSET

25.8.2020

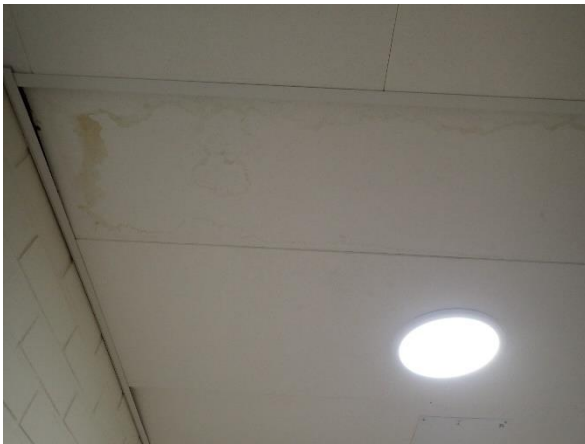
Käytävillä on alaslasketut akustolevykatot. Lähtötietojen mukaan käytävän akustolevyt oltaisiin vaihdettu kohdalta, josta oli päässyt vuotamaan vettä ja akustolevyt olivat vaurioituneet. Tarkastuskäynnillä kuitenkin havaittiin vanhoja akustolevyjä, joissa oli kosteusjälkiä. Akustolevyissä oli paikoittain havaittavissa pieniä nirhaumia, sekä osa akustolevyjen reunoista oli pinnoittamattomia. Paikoin alakattotilassa oli paljaana mineraalivillaputkieristeitä. Alakattotilassa oli avonaisia läpivientejä väliseiniin.

Kuva 2: Käytävän (103 ja 110 risteyskohta) kaikkia kosteusvaurioituneita akustolevyjä ei ole vaihdettu.

Alakaton akustolevyt oli osittain uusittu aiemmin sattuneen vesivuodon seurauksena. Vanhat akustolevyt, joissa on kosteusjälkiä, tulee uusia. Myös rikkoutuneet akustolevyt tulee uusia. Osittain pinnoittamattomat akustolevyt tulee pinnoittaa tai uusia. Alakattotilassa havaittiin tarkastuskäynnillä paljaana olevia putkieristeitä. Alakattotilasta on syytä poistaa tai sitoa kaikki mahdolliset kuitulähteet, jotta mineraalikulitusta ei pääse irtoamaan.

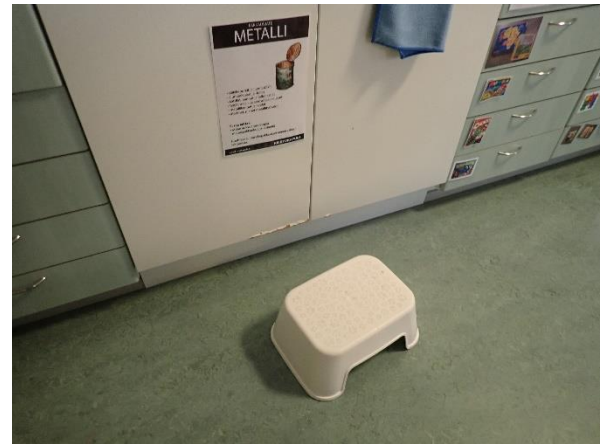
Kuva 3: Ryhmähuoneen 120 allaskaapin kosteusjäljet.

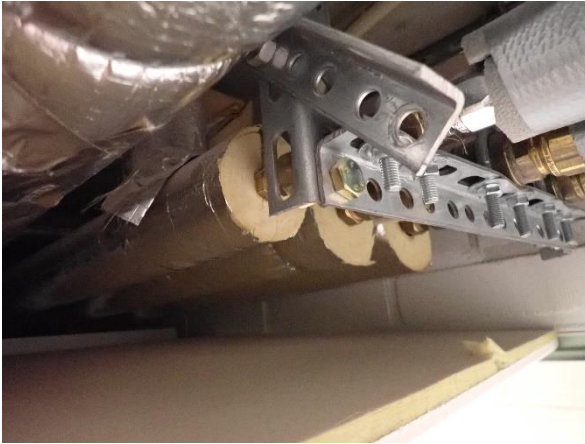
Kuva 4: Osa akustolevyistä pinnoittamatta ja alakatto tilassa paljasta putkieristettä.

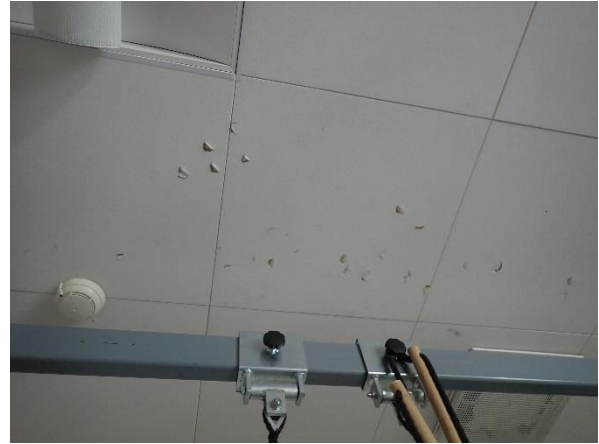
Kuva 5: Nirhautuneet akustolevyt on suositeltavaa vaihtaa.

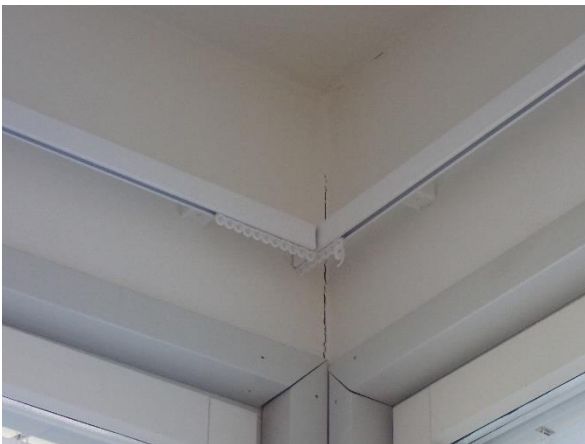
Kuva 6: Seinän ja katon liitoskohdissa, sekä seinien kulmissa on halkeamia.

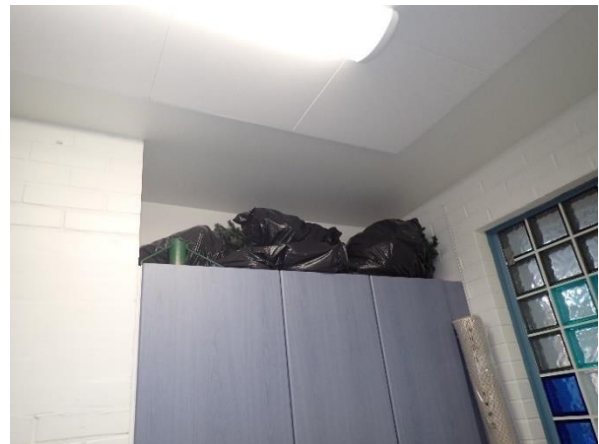
Kuva 7: Tavaroita säilytetään kaappien päällä, mikä hankaloittaa siivousta.

Tavaroita säilytettiin kaappien päällä, mikä hankaloittaa siivousta. Tavarat on suositeltavaa säilyttää ovellisissa kaapeissa.

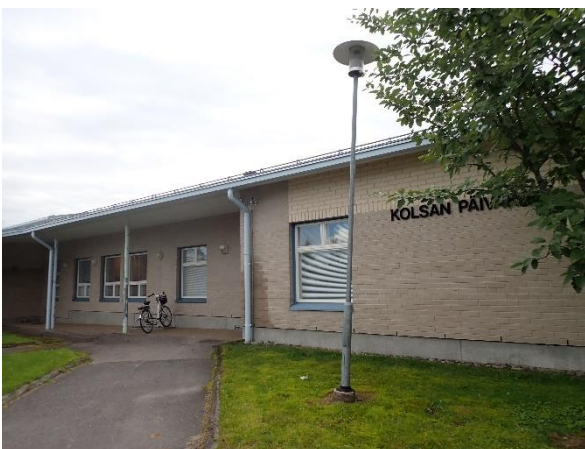
Kuva 8: Henkilökunnan sisäänkäynnin kohdalla sadevesi syöksytorvi valuttaa vettä ulkoseinään.

Henkilökunnan sisäänkäynnin kohdalla oleva sadevesi syöksytorvi vuotaa ja kastelee ulkoseinää. Syöksytorvi on suositeltavaa korjata.

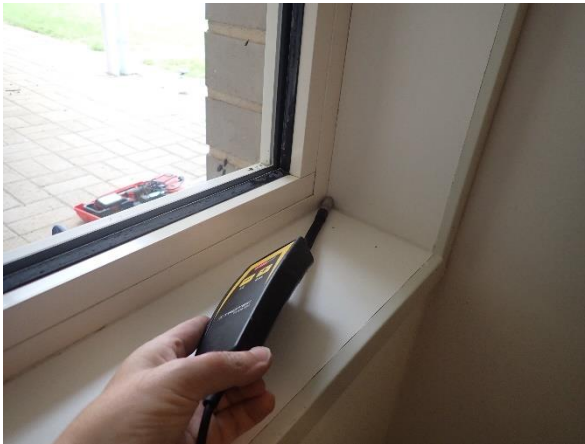
Kuva 9: Tutkittava tila 109, ikkunapenkin liitoskohdilla ilmapuotoa.

Merkkiainetutkimuksessa tilojen rakenneliittymien tiiviydessä havaittiin puutteita, vaikka tilat olivat lievästi ylipaineisia. Rakenneliittymien ollessa epätiivitä rakenteissa mahdollisesti olevat epäpuhtaudet voivat kulkeutua sisäilmaan. Ikkunoiden rakenneliittymät ovat listoitusten alla avonaisia seinien eristetilaan. Lattia- ja seinäliittymissä havaittiin tiiviyden puutteita ja ilmayhteys seinän eristetilasta sisäilmaan. Katto- ja seinäliittymissä on merkittäviä rakoja ja halkeamia, joiden kautta havaittiin ilmavuotoja. Ulkoseinä- ja ikkunaliittymät sekä lattia-, ulkoseinä- ja kattoliittymät tulee korjata erillisen korjaussuunnitelman mukaisesti huomioiden rakenneliittymien tiiviyden. Ulkoseinän ja yläpohjan höyrynsulkumuovien liittymät tulee korjata erillisen suunnitelman mukaan. Myös väliseinien avonaiset läpiviennit on suositeltavaa tiivistää. Rakenteiden kuntoa ei tässä selvityksessä tutkittu.

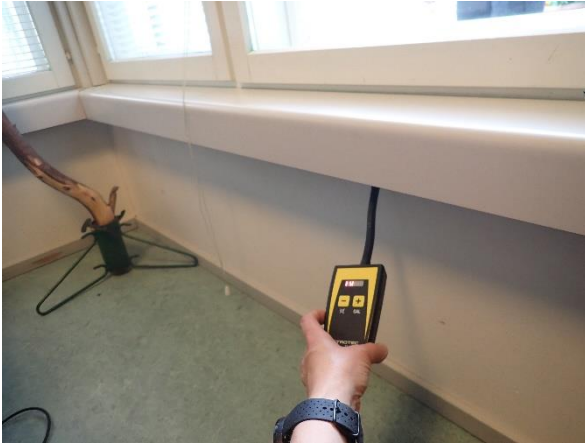
Kuva 11: Tutkittava tila 119, ikkunan ja ulkoseinän liitoskohdissa ilmavuotoa.

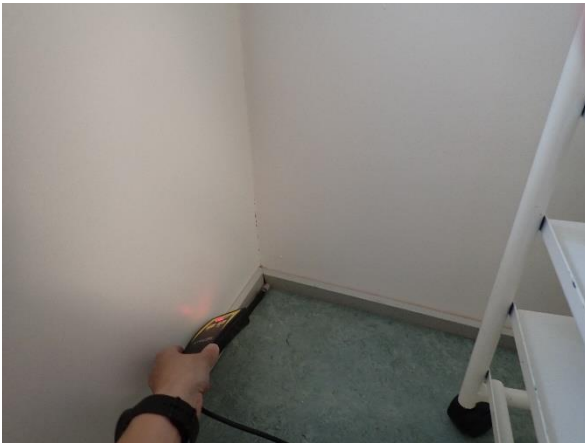
Kuva 13: Alapohjan ja ulkoseinän liittymissä havaittiin ilmavuotoa.

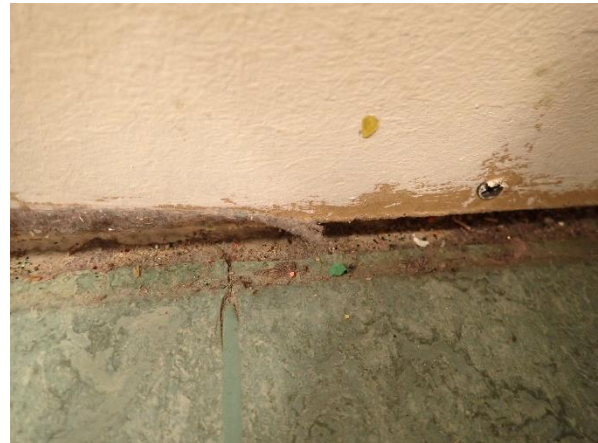
Kuva 14: Ulkoseinä- ja alapohjarakenteen liittymää ei ole tiivistetty (jalkalistaa raotettiin).

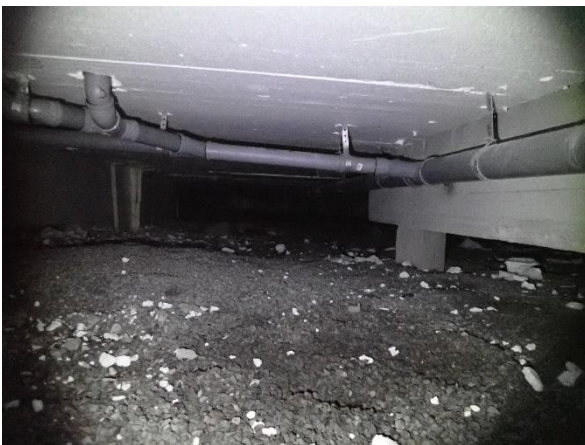
Kuva 15: Alapohjan merkkiainetutkimuksessa todettiin viemäriämpiviennit tiiviiksi.

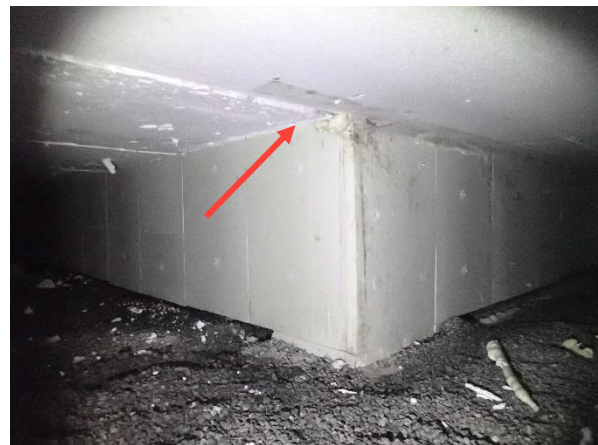
Kuva 16: Alapohja- ja seinäliittymästä ei havaittu ilmavuotoja, kun merkkiainetta laskettiin eristetilaan.

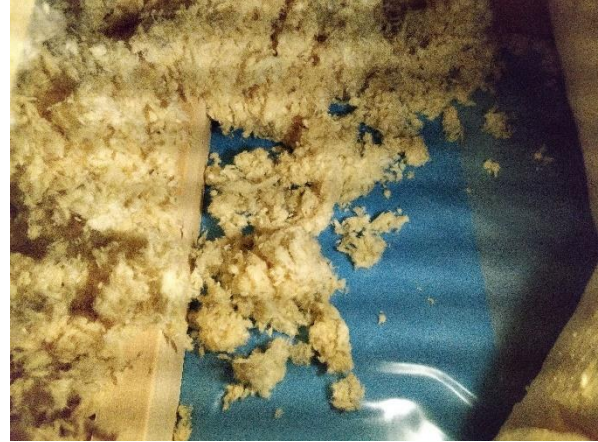
Kuva 18: Yläpohjarakenteessa on hyvin limitetty höyrynsulku.

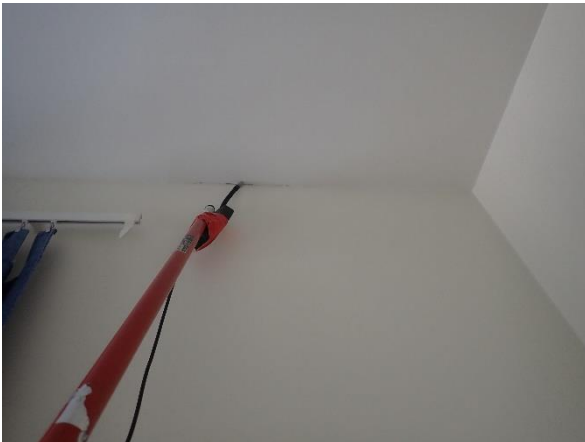
Kuva 19: Yläpohjan ja ulkoseinän liittymissä havaittiin ilmapuotoa.

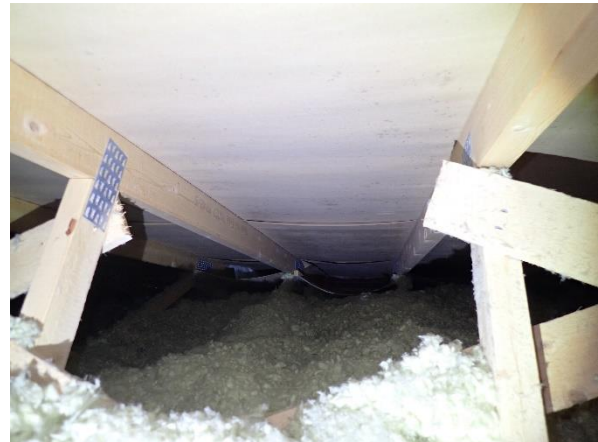
Kuva 20: Aluskatteessa oli paikoin havaittavissa mikrobivaurioita matalalla osalla.

Yläpohjan aluskatteessa oli havaittavissa mikrobivaurioita yläpohjan matalammilla reunoilla, mikä viittaa yläpohjan puutteelliseen tuulettuvuuteen. Yläpohjan tuulettuvuutta reuna-alueilla (räystäiden kautta) on suositeltavaa parantaa.

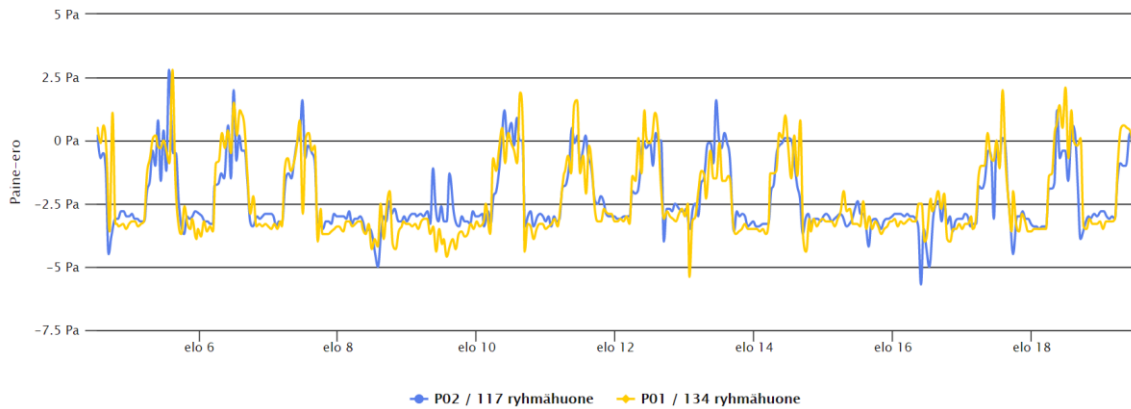
Kuva 21: Sisä- ja ulkoilman väliset paine-erot Kolsan päiväkodin tiloissa 117 ja 134, mittausjakso 4. – 19.8.2020.

Paine-erot vaihtelivat -6 ... 3 Pa välillä. Vaihtelua tuloksiin aiheuttavat ilmanvaihdon lisäksi sääolosuhteet (tuulisuus, lämpötila) ja ovien avaaminen. Sisäilmälähtöisesti paine-eron on suositeltavaa olla lähellä tasapainoa ~0 ... -5 Pa.

Tiloissa on Tuusulan kaupungin puolesta Freesi -järjestelmän paine-ero- ja olosuhdemittausjärjestelmä. Paine-erot vaihtelivat sisä- ja ulkoilman välillä -6 ... 3 Pa välillä ja tulokset olivat hyvällä tasolla eivätkä aiheuta tällä hetkellä toimenpiteitä. Vaihtelua tuloksiin aiheuttavat ilmanvaihdon lisäksi sääolosuhteet (tuulisuus, lämpötila) ja ovien avaaminen. Sisäilmälähtöisesti paine-eron on suositeltavaa olla lähellä tasapainoa $\sim 0 \dots -5$ Pa.

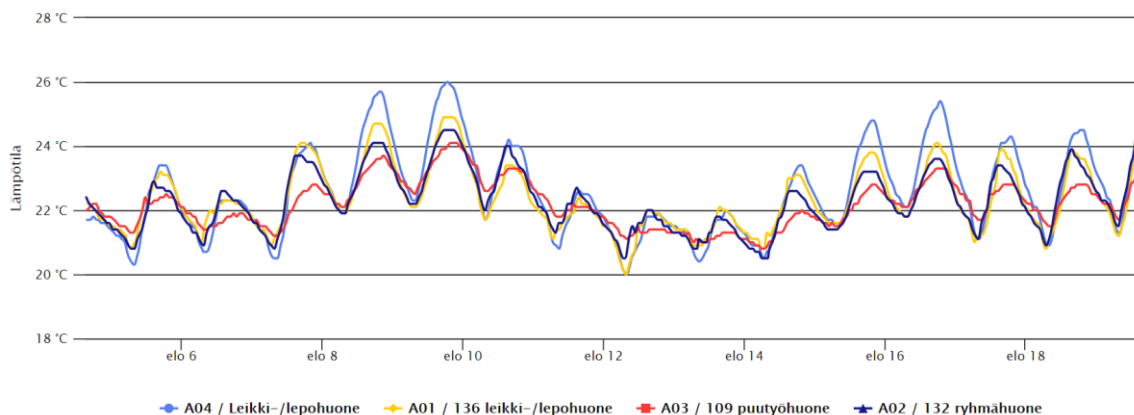
Sisäilman lämpötila vaihteli noin +20 ... +26 °C. Tulokset on esitetty alla kuvaajassa. Lasten päivähoitopaikoissa Sosiaali- ja terveysministeriön Asumisterveysasetuksen (2015) sisäilman lämpötilan toimenpiderajat lämmityskauden ulkopuolella ovat +20 °C ... +32 °C.

Kuva 22: Sisäilman lämpötilat Kolsan päiväkodin tiloissa leikki- ja lepo huone, 136, 109 ja 132, mittausjakso 4. – 19.8.2020.

Sisäilman lämpötila vaihteli noin $+20 \dots +26$ °C ja tulokset olivat Sosiaali- ja terveysministeriön Asumisterveysasetuksen (2015) toimenpiderajojen mukaiset ($+20$ °C ... $+32$ °C). Sisäilman lämpötiloja on suositeltavaa tarkastella myös lämmityskaudella.

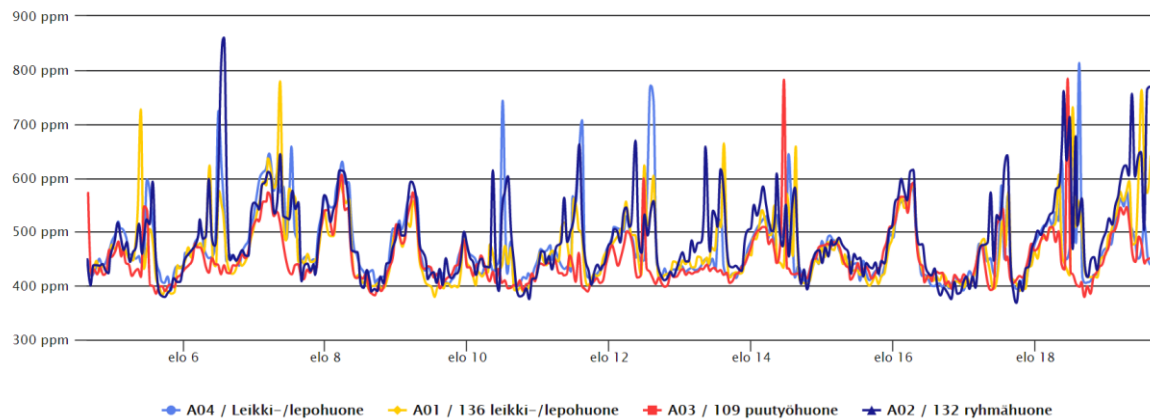
Hiilidioksidipitoisuudet vaihtelivat välillä 400 ... 860 ppm. Tulokset on esitetty alla kuvaajassa. Mittausjakson aikana hiilidioksidipitoisuudet olivat Sosiaali- ja terveysministeriön toimenpiderajan (1 550 ppm) sisällä.

Kuva 23: Sisäilman hiilidioksidipitoisuudet Kolsan päiväkodin tiloissa leikki- ja lepohuone, 136, 109 ja 132, mittausjakso 4. – 19.8.2020.

Hiilidioksidipitoisuudet vaihtelivat välillä 400 ... 860 ppm ja tulokset olivat Sosiaali- ja terveysministeriön toimenpiderajan (1 550 ppm) sisällä. Ilmanvaihto on riittävä tiloissa olleisiin henkilömääriin nähden. Hiilidioksidipitoisuuksia on suositeltavaa tarkastella myöhemmin uudelleen, jos henkilö määrä tiloissa lisääntyy.

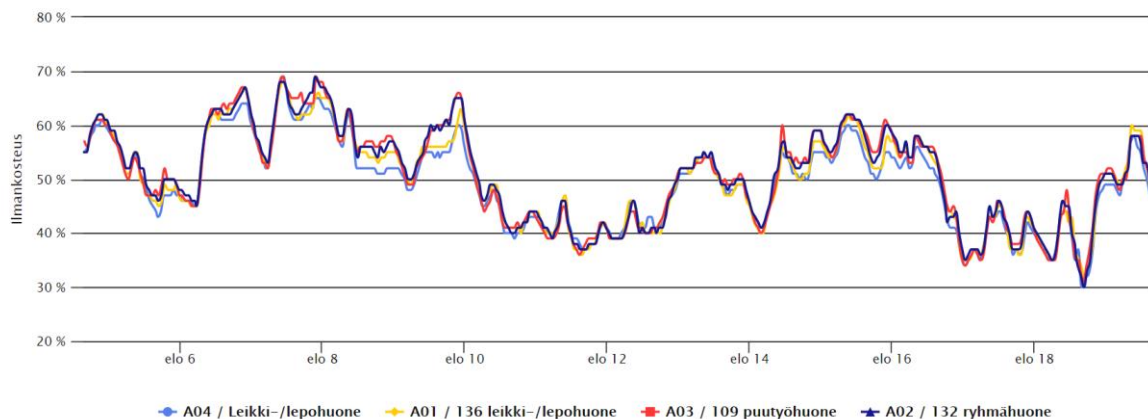
Suhteelliset kosteudet vaihtelivat välillä 30 ... 69 %. Tulokset on esitetty alla kuvaajassa. Mitatut huoneilman suhteellisen kosteuden arvot olivat tavanomaisia mittausjakson aikana ulkoilman olosuhteiden huomioiden.

Kuva 24: Sisäilman kosteudet Kolsan päiväkodin tiloissa leikki- ja lepohuone, 136, 109 ja 132, mittausjakso 4. – 19.8.2020.
