TUUSULAN KUNTA

HYÖKKÄLÄN KOULU

TIIVISTYSKORJAUSTEN LAADUNVARMISTUSMITTAUKSET

10.9.2021

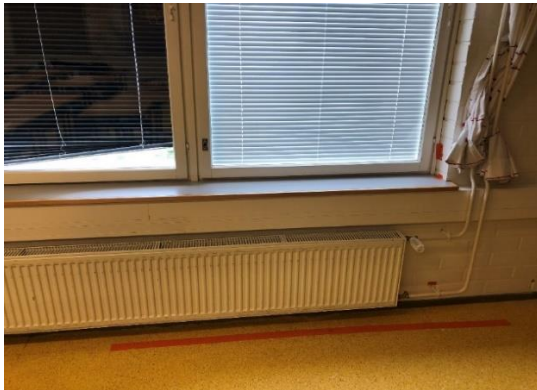
Kuva 3 Merkittävä ilmavuoto alapohjan ja ulkoseinän liittymästä

Rakenteille, joissa havaittiin merkittäviä tai vähäisiä ilmavuotoja tulisi tehdä lisätiivistyksiä. Tiivistyskorjauksille suositellaan laadunvarmistusmittauksia

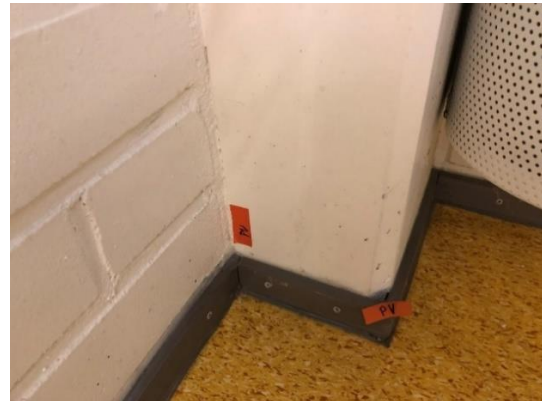
Kuva 4 Pistemäisiä ilmavuotoja havaittiin pienellä alueella nurkassa lattia- ja seinäliittymästä sekä lattia- ja pilariliittymästä.

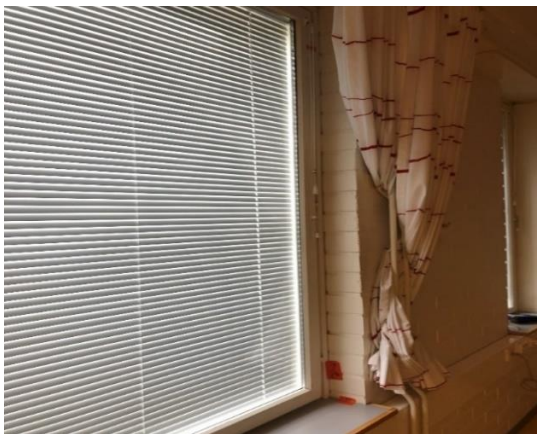
Kuva 5 Vähäisiä ilmavuotoja ikkuna- ja ulkoseinäliittymien nurkkakohdassa oikealla sekä ikkunalaudan ja ulkoseinän liittymästä.

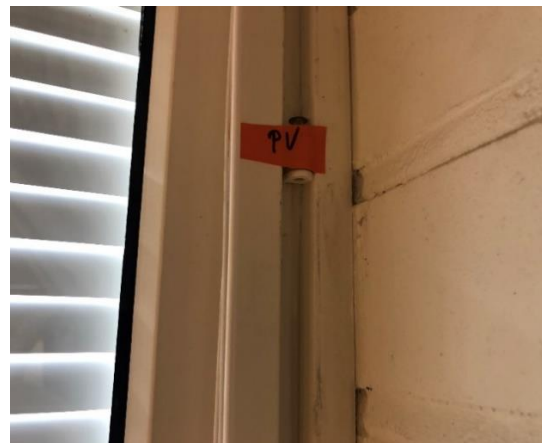
Kuva 6 Pistemäinen vuoto ikkunasaranan kohdalta

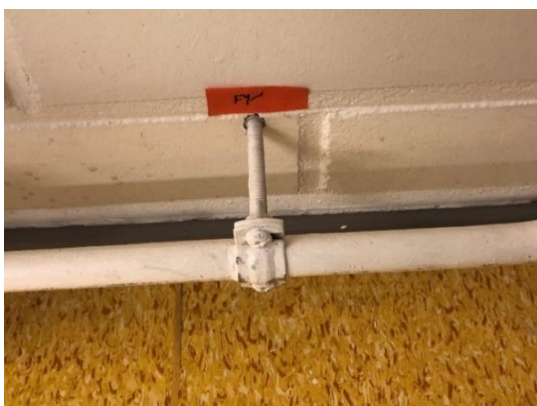
Kuva 7 Pistemäinen vuoto patteriputken kannakkeesta

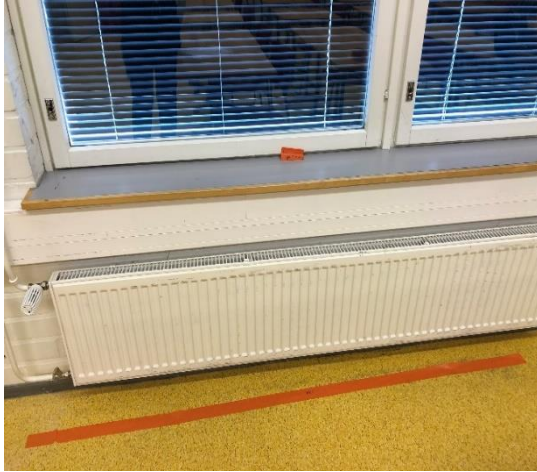
Kuva 9 Merkittävä ilmavuoto alapohjan ja ulkoseinän liittymässä ja pistemäinen ilmavuoto ikkunakarmissa

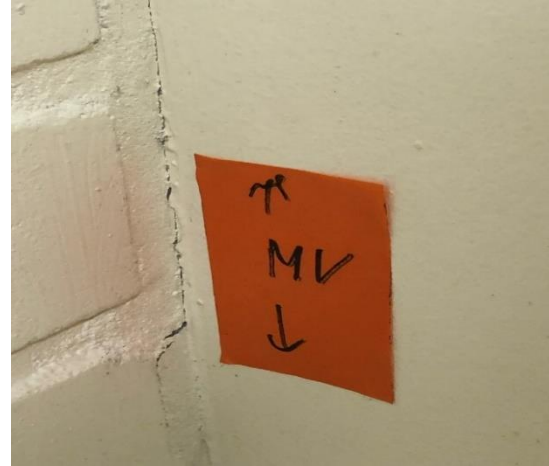
Kuva 10 Merkittävä ilmavuoto ulkoseinän ja pilarin välisessä halkemassa

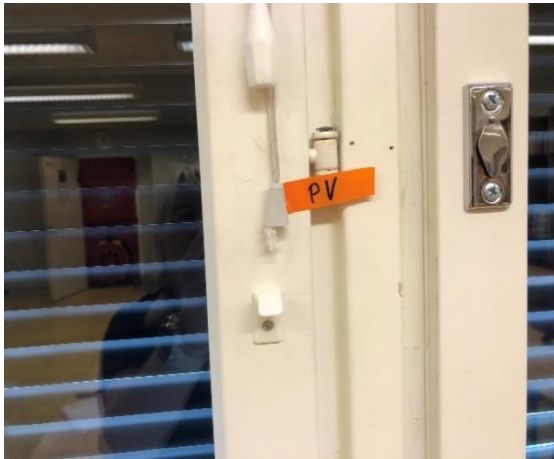
Kuva 11 Pistemäinen ilmavuoto ikkunasaranasta

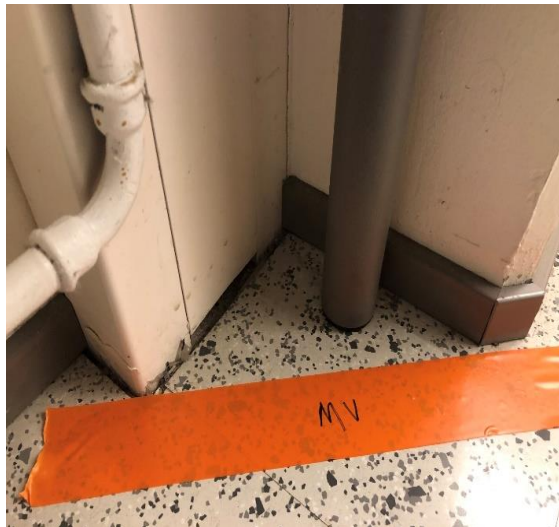
Kuva 13 Merkittävä ilmapuoto lattia- pilariliittymästä

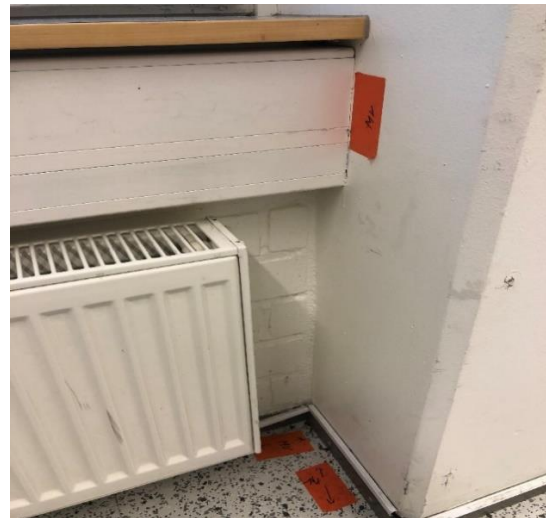
Kuva 14 Sähkökotelon ja pilarin liitoksessa havaittiin vähäisiä vuotoja. Pistemäisiä vuotoja todettiin lattia- ja pilarin liittymässä- sekä lattia- ja ulkoseinän liittymästä.

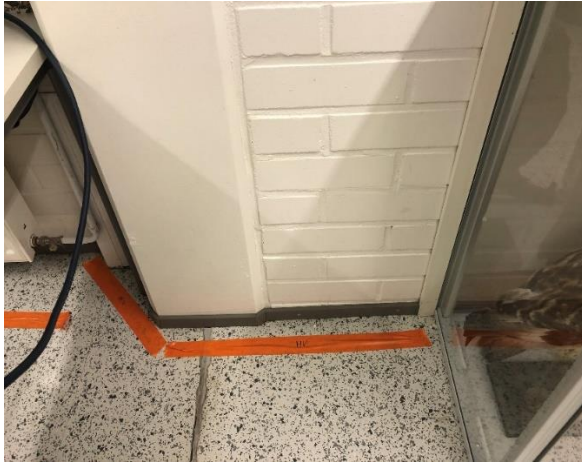
Kuva 15 Alapohjan ja pilarin rajapinnoilla sekä alapohjan -ja ulkoseinän liittymässä havaittiin merkittäviä ilmavuotoja

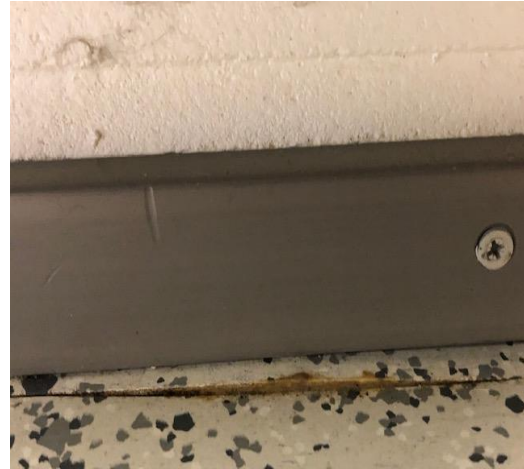
Kuva 16 Ilmavuodon kohdalla matossa halkeama

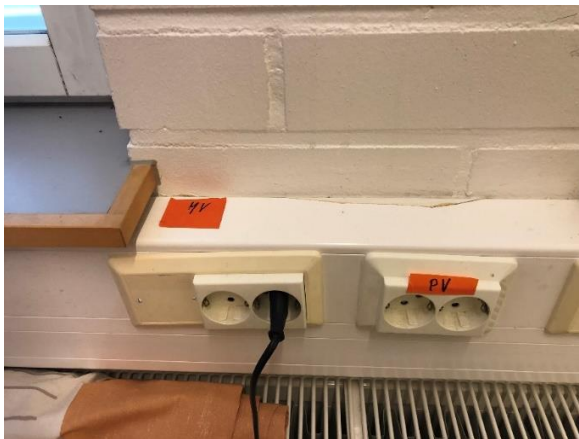
Kuva 17 Pistemäinen ilmavuoto pistorasiasta ja ulkoseinän ja sähkökotelon rajapinnalta

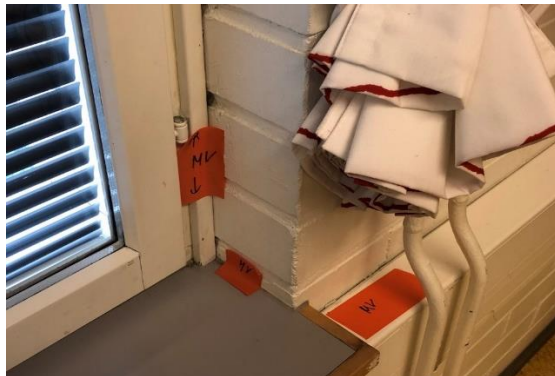
Kuva 19 Vähäisiä ilmavuotoja ikkunakarmin ja ulkoseinän liittymästä. Vähäisiä ilmavuotoja havaittiin myös sähkökotelon ja ulkoseinän rajalta

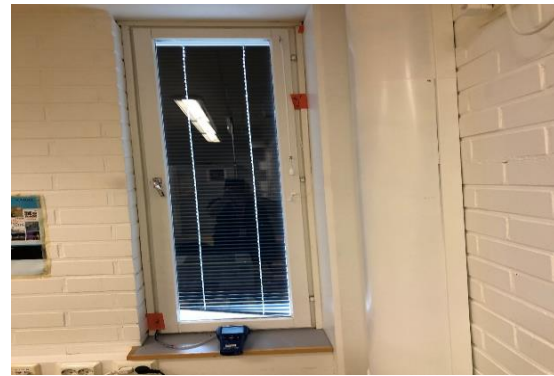
Kuva 20 Pistemäisiä ilmavuotoja ikkunakarmin ja ulkoseinän liittymässä

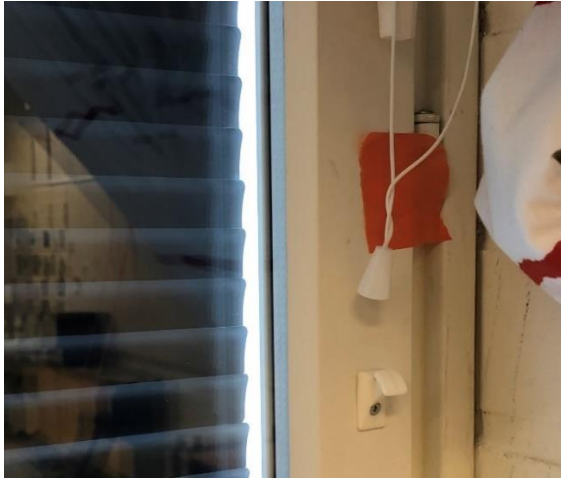
Kuva 21 Pistemäinen ilmavuoto ikkunasaranasta

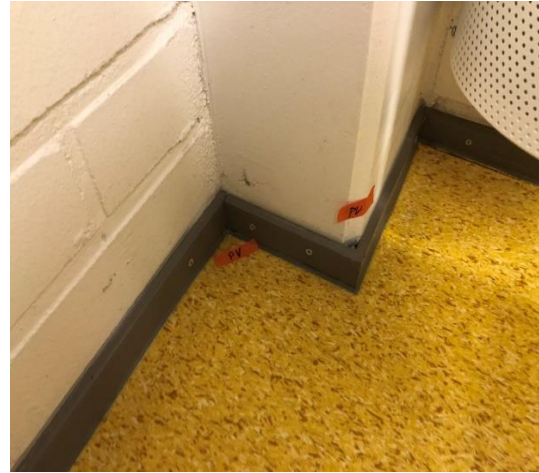
Kuva 22 Alapohjan ja ulkoseinän liittymästä, sekä lattia- ja pilariliittymästä havaittiin vähäistä ilmavuotoa.

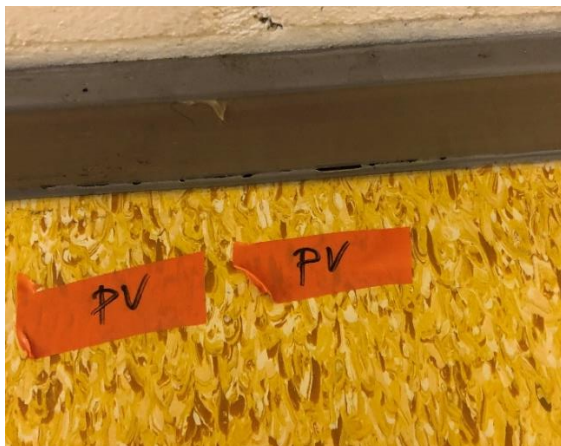
Kuva 23 Pistemäisiä ilmavuotoja lattialistan halkeamassa

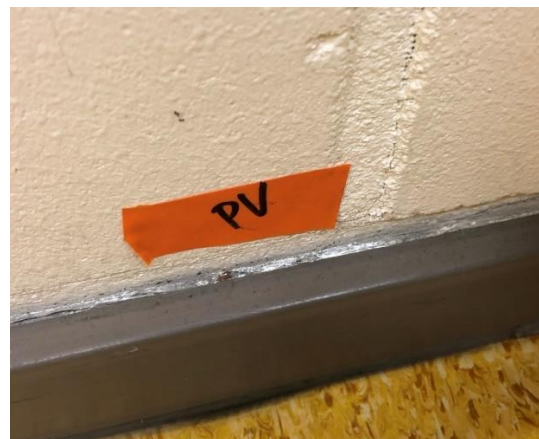
Kuva 24 Pistemäinen ilmavuoto lattialistassa olevasta reiästä

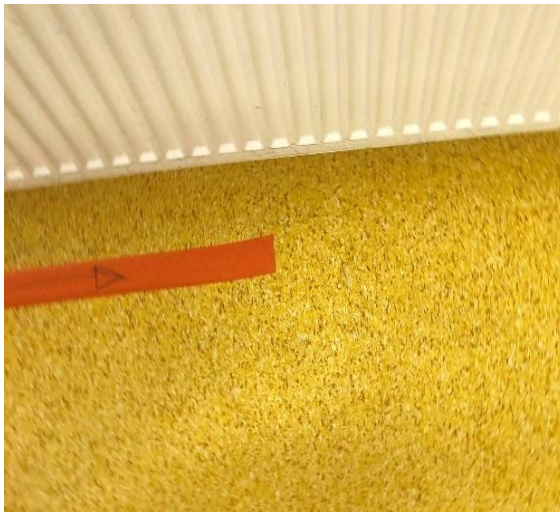
Kuva 26 Merkittävä ilmavuoto alapohjan ja ulkoseinän liittymässä.

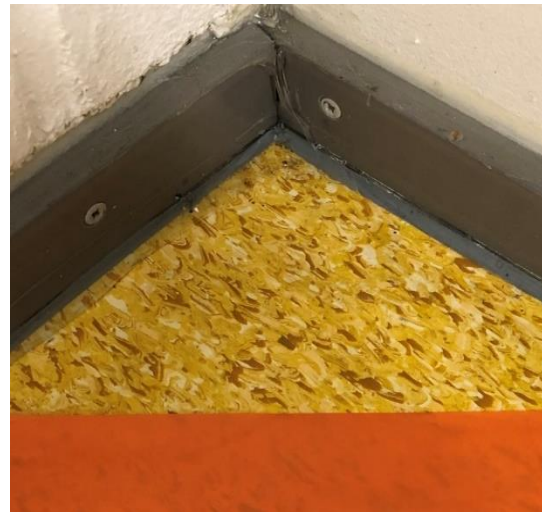
Kuva 27 Merkittävä ilmavuoto ulkoseinän ja alapohjan liittymässä lähellä huoneen oikeaa nurkkaa.

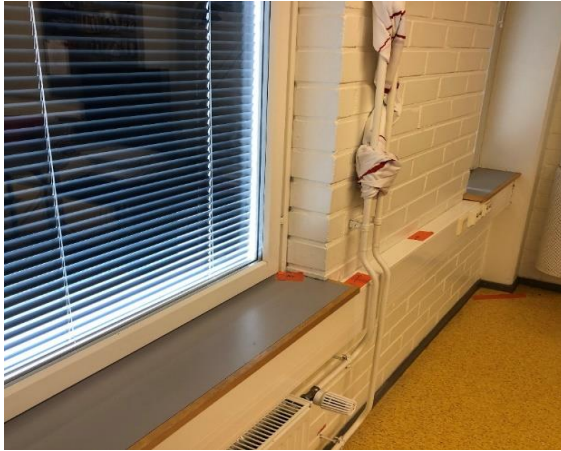
Kuva 28 Vähäinen ilmavuoto ulkoseinän ja sähkökotelon rajapinnalta sekä ikkunakarmien ja ulkoseinän liittymästä

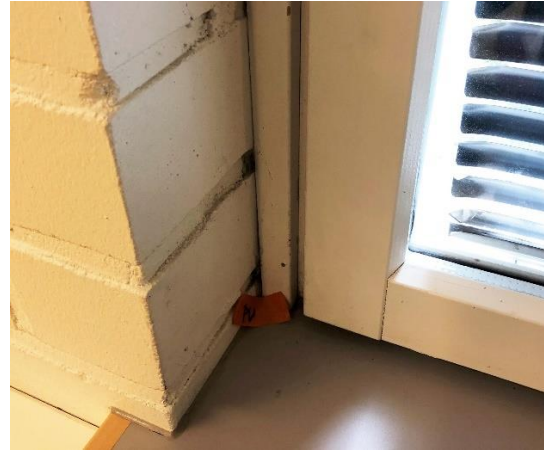
Kuva 29 Vähäinen ilmavuoto ikkuna- ja ulkoseinäliittymässä.

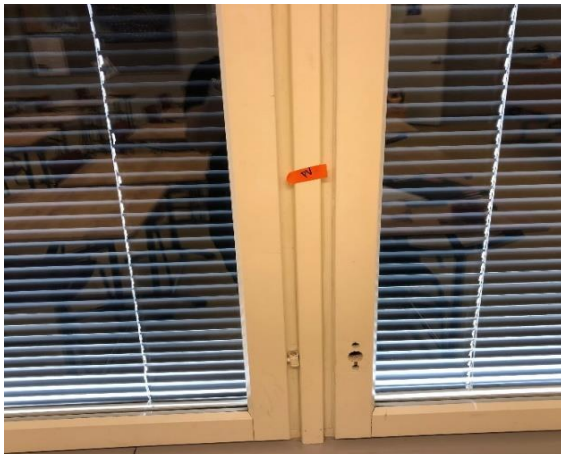
Kuva 30 Pistemäinen ilmavuoto ikkunaliittymässä

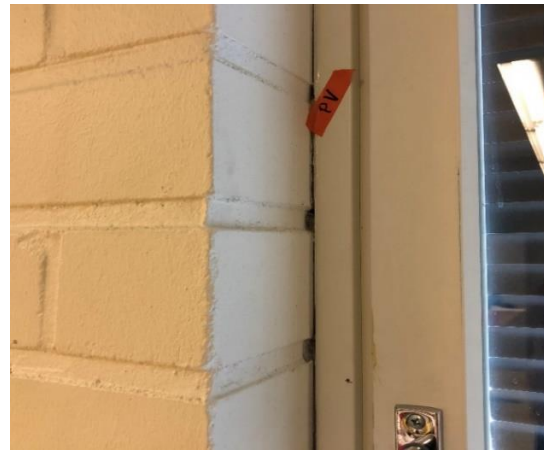
Kuva 31 Pistemäinen ilmavuoto ikkuna- ja ulkoseinäliitoksessa

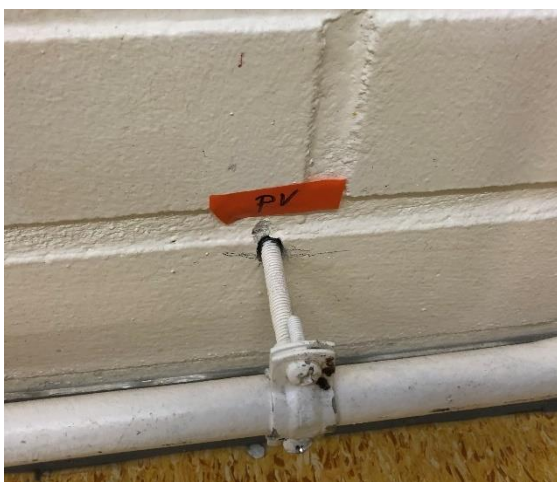
Kuva 32 Pistemäinen ilmavuoto patteriputken kannakkeesta
