Paijalan koulu

Kosteusmittaukset ja FLEC-tutkimukset

Tutkimusraportti

Projekti 315209_2

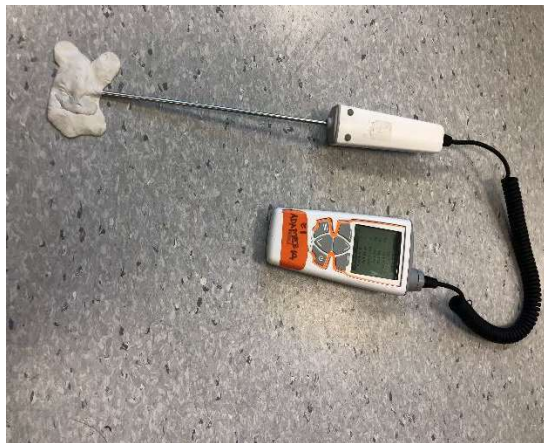
Mittaus-piste	Tila	L°C	RH %	Abs kosteus g/m ³	Pintakosteus	Maton kunto, liiman kiinnitys
VM 1	Luokka 88	22,0	82,6	16,18	88	hyvä, ei hajua
VM 2	Luokka 86	20,8	77,6	14,12	87	hyvä, ei hajua
VM 3	Luokka 55	21,3	76,0	14,24	80	hyvä, ei hajua
	Sisäilma	21,6	50,0			
	Ulkoilma	22,0	53,0

Kuva 1 Viiltomittaus (VM2) luokassa 86

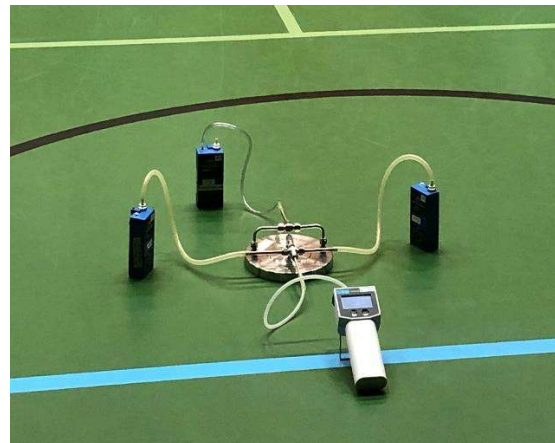
Kuva 2 Flec-näytteenotto liikuntasalista

Liikuntasalin ja luokan 55 yksittäisten yhdisteiden pitoisuudet olivat alhaiset ja tavanomaiset. 2-etyyli-1-heksanolia ja C9-alkoholeja ei emissiomittauksissa todettu.

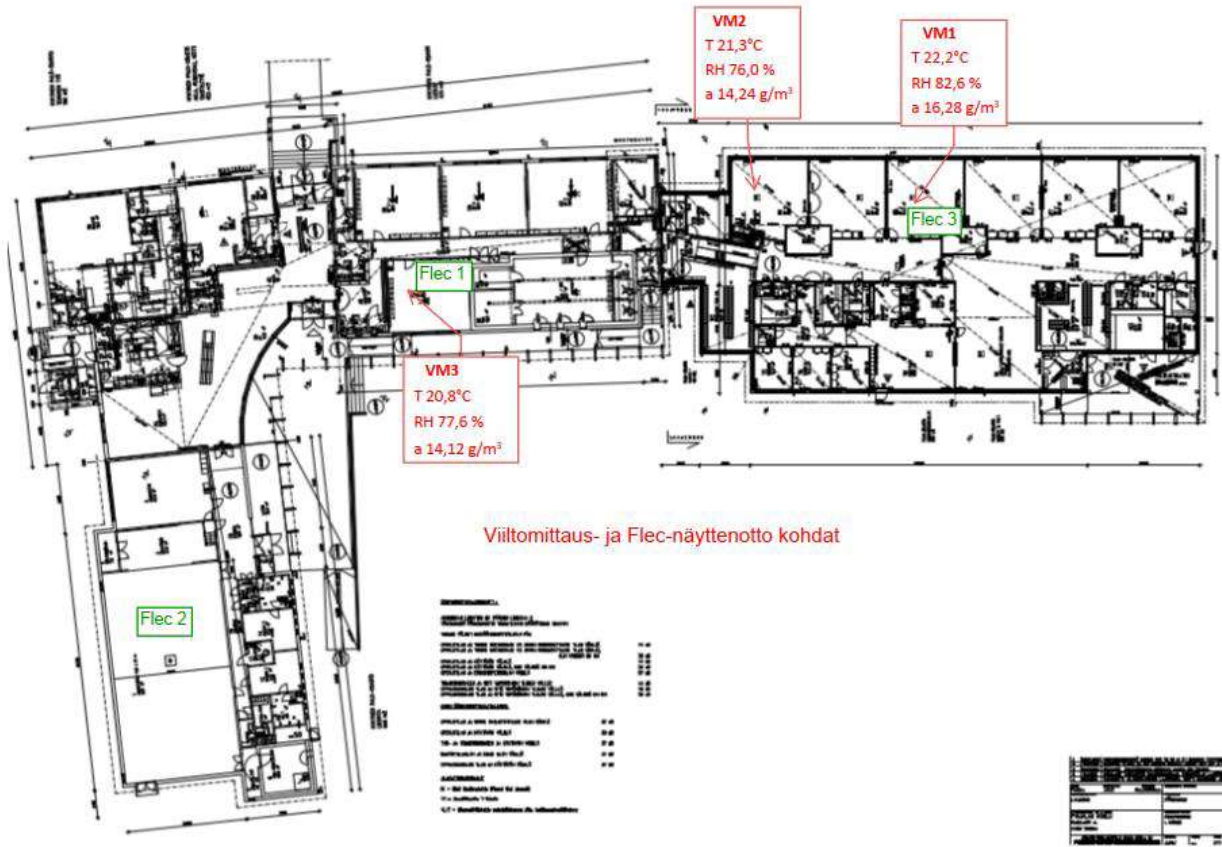
Kosteuskartoitus

Tutkittujen tilojen lattian pintakosteusarvot olivat tavanomaisina pidettäviä (liite 2). Pintakosteuskartoituksen perusteella valittiin kohdat viiltomittauksille.
