**ULKOSEINÄRAKENTEIDEN MERKKIAINETUTKIMUS
LAADUNVARMISTUS
3.11.2021**

**VAUNUKANKAAN KOULU
VAUNUKANKAANTIE 3
04300 TUUSULA**

MERKKIAINETUTKIMUS
VAUNUKANKAAN KOULU
VAUNUKANKAANTIE 3, 04300 TUUSULA
3.11.2021

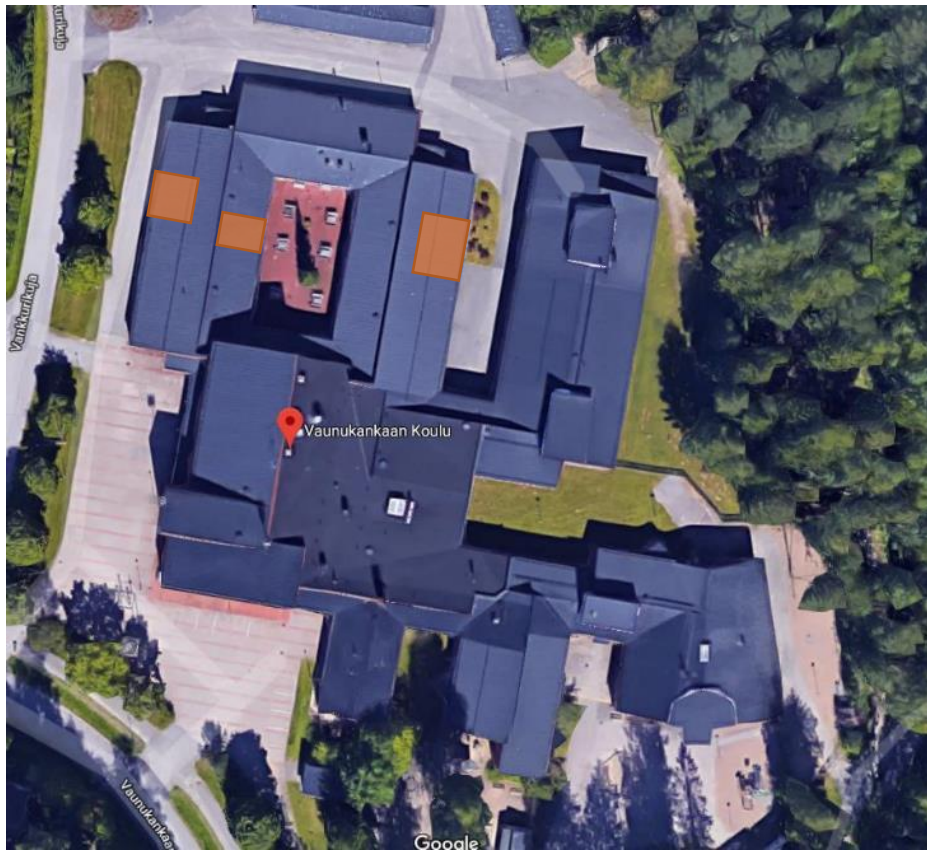
Kuva 1. Koulurakennuksen merkkikaasututkimukset suoritettiin oranssilla varjostetuilla alueille.

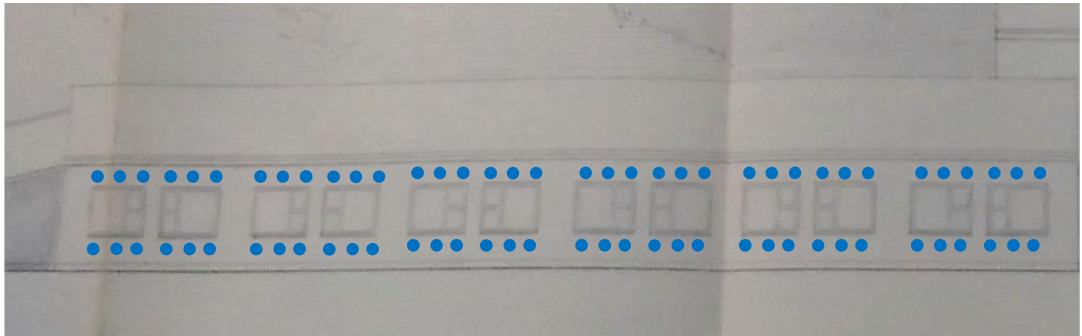
Tutkituissa luokkahuoneissa porattiin jokaisen ikkunan ala- ja yläpuolelle kolme reikää, joista laskettiin merkkikaasua (Typpi-vety-seosta, N₂ 95%, H₂ 5%) eristetilaan. Sisäpuolelta tutkija määrittäi ilmavuotopaikat merkkikaasutunnistimella.

Kuva 2. Periaatekuva merkkikaasututkimuksessa poratuista kaasun syöttöreistä.

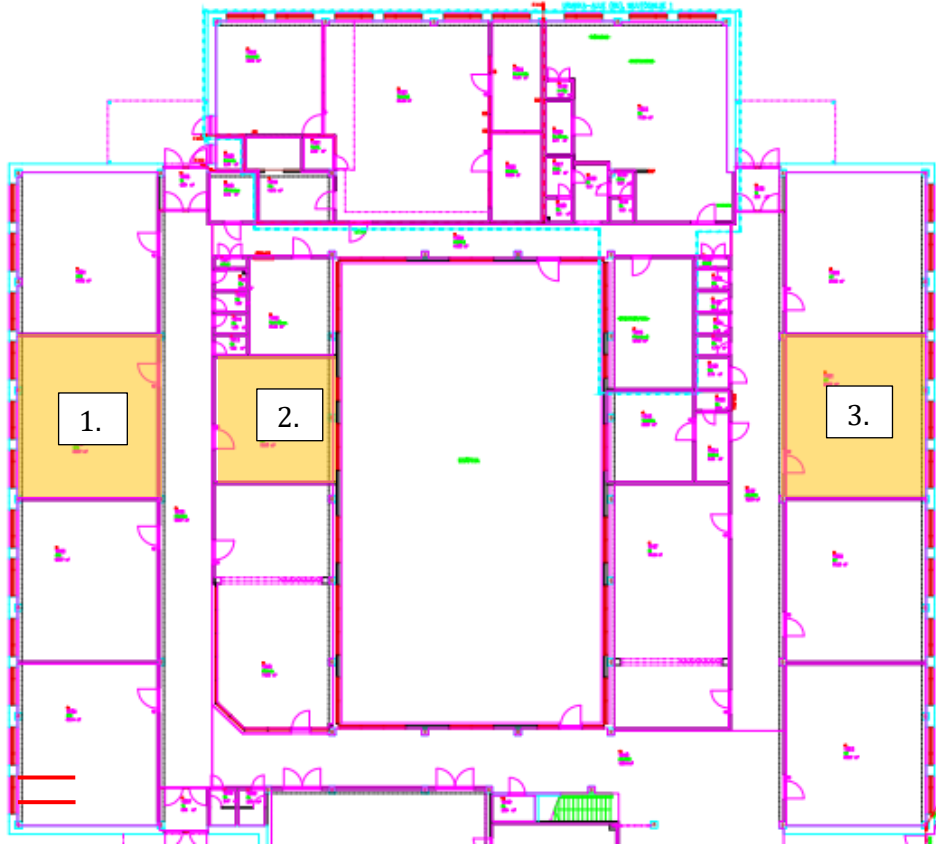
Kuva 3. Tutkitut luokkahuoneet.

Merkkiainekokeen perusteella luokkahuoneissa ei havaittu ilmavuotoja ulkovaipparakenteen kautta sisäilmaan. Merkkiainekokeen aikana tarkastettiin myös ontelolaattojen sauma-alueita.
