Kiinteistö Oy Riihikallion Päiväkotikeskus (LPK Pellava)

Pintakosteuskartoitus sekä lattiapäällysteen alapuoliset viiltomittaukset

Kohdekäynnit pvm. 17.08. ja 14.09.2022

Lausunnon pvm. 10.11.2022

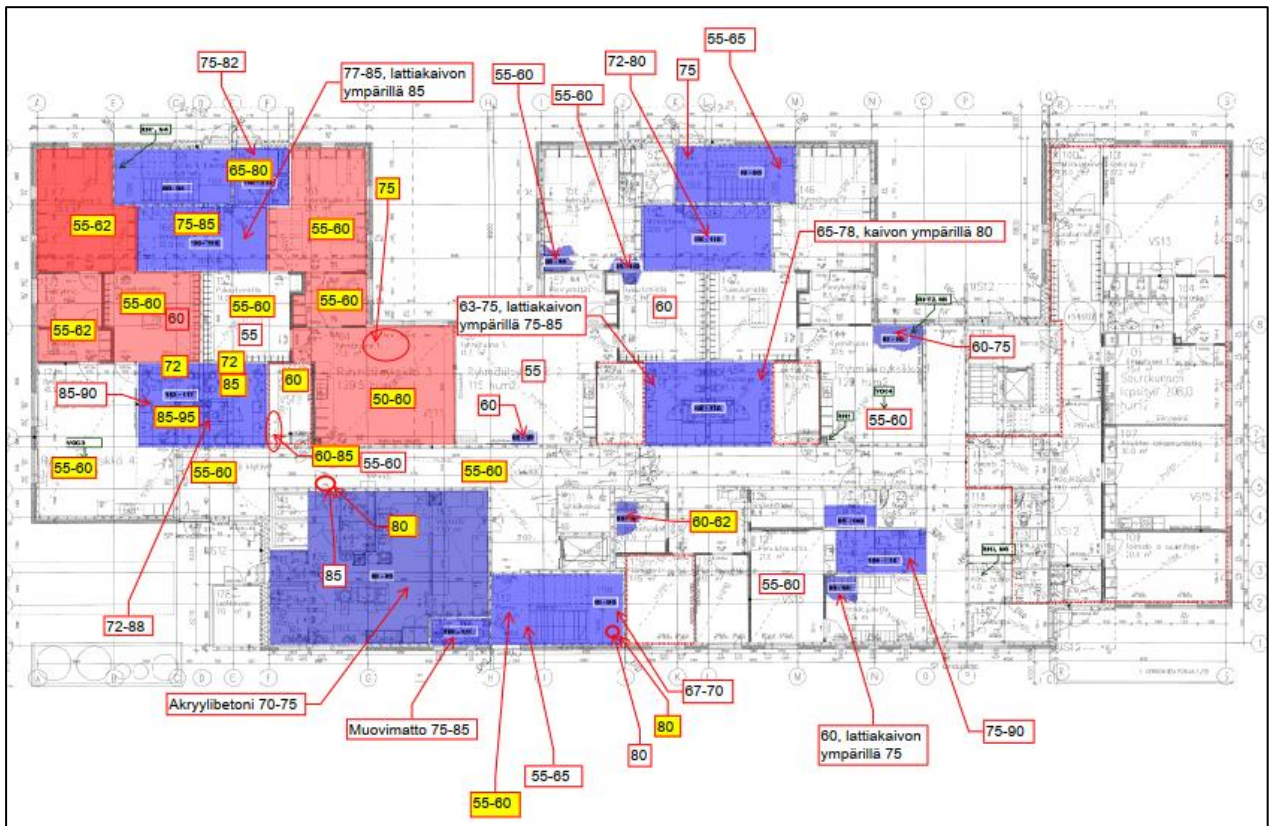
Kuva 1, 1. kerros, pintakosteuskartoitustulokset. Valkoisella taustalla olevat mitattu 17.8.2022, keltaisella taustalla olevat 14.9.2022.

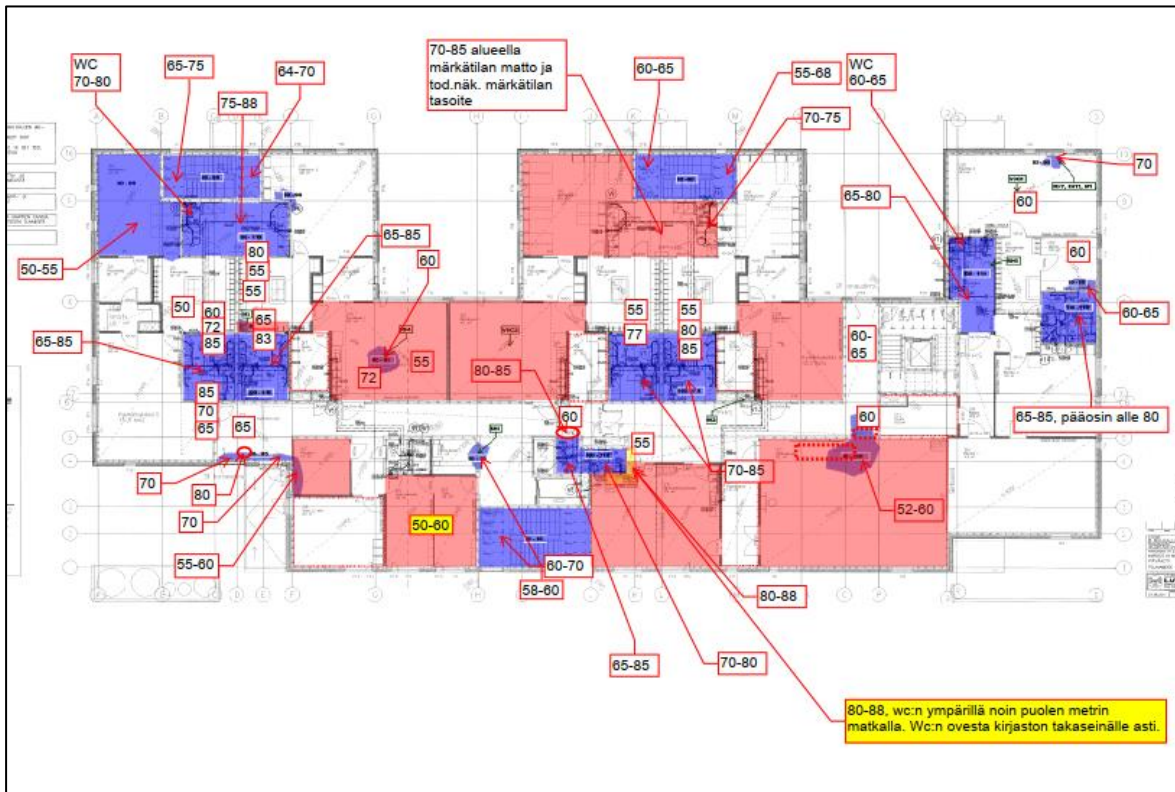
Kuva 2, 2. kerros, pintakosteuskartoitustulokset. Valkoisella taustalla olevat mitattu 17.8.2022, keltaisella taustalla olevat 14.9.2022.

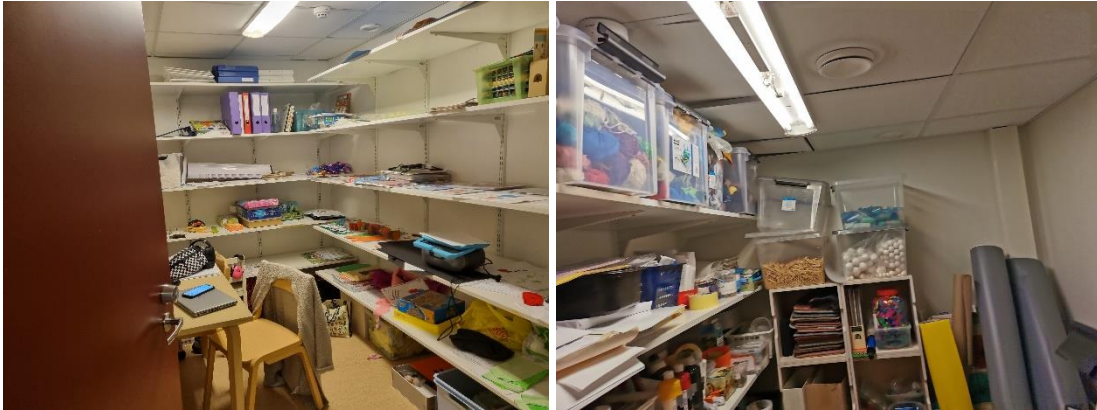
Tiloissa oli paikoitellen aistittavissa muovin hajua sisäilmassa, mutta osassa ko. tiloista oli muovisen lattiamaton lisäksi myös muita muovituotteita (esimerkiksi tiloissa 202 sekä 223). Tila 202 on suunniteltu ilmanvaihdollisesti varastoksi (ei tuloilmaa), mutta tila on tällä hetkellä toimistona tms. käytössä. Myös muita varastotiloja oli havaintojen perusteella otettu muuhun käyttöön, kuin mihin ne on alun perin ilmanvaihdollisesti suunniteltu. Tilassa 223 säilytetään askartelutarvikkeita, joissa oli vahva muovin haju. Tilassa on sekä tulo- että poistoilmaventtiilit, mutta varastossa ei ole ovea ja muovin haju pääsee siirtymään käytävän puolelle.

Kuva 3 ja kuva 4. Vasemmalla kuva varastosta, jota käytetään myös työskentely- tms. tilana. Oikealla olevassa kuvassa varastossa paljon muovituotteita, joista leviää hajua käytävän puolelle tuloilman mukana.

- Tilojen käyttötarkoituksen mukainen toiminta tulee jatkossa ottaa huomioon ilmanvaihdollisesti. Esimerkiksi tilat, joissa on pelkästään poistoilmaventtiilit, ei ole suositeltavaa oleskella tai tehdä töitä pitkäaikaisesti (tiloissa tiiviit desibeliovet ja raitisilman saanti heikohkoa). Mikäli varastotiloja tai vastaavia on tarkoitus käyttää työskentelyyn, tulee näiden tilojen ilmanvaihdosta huolehtia käyttötarpeen mukaisesti

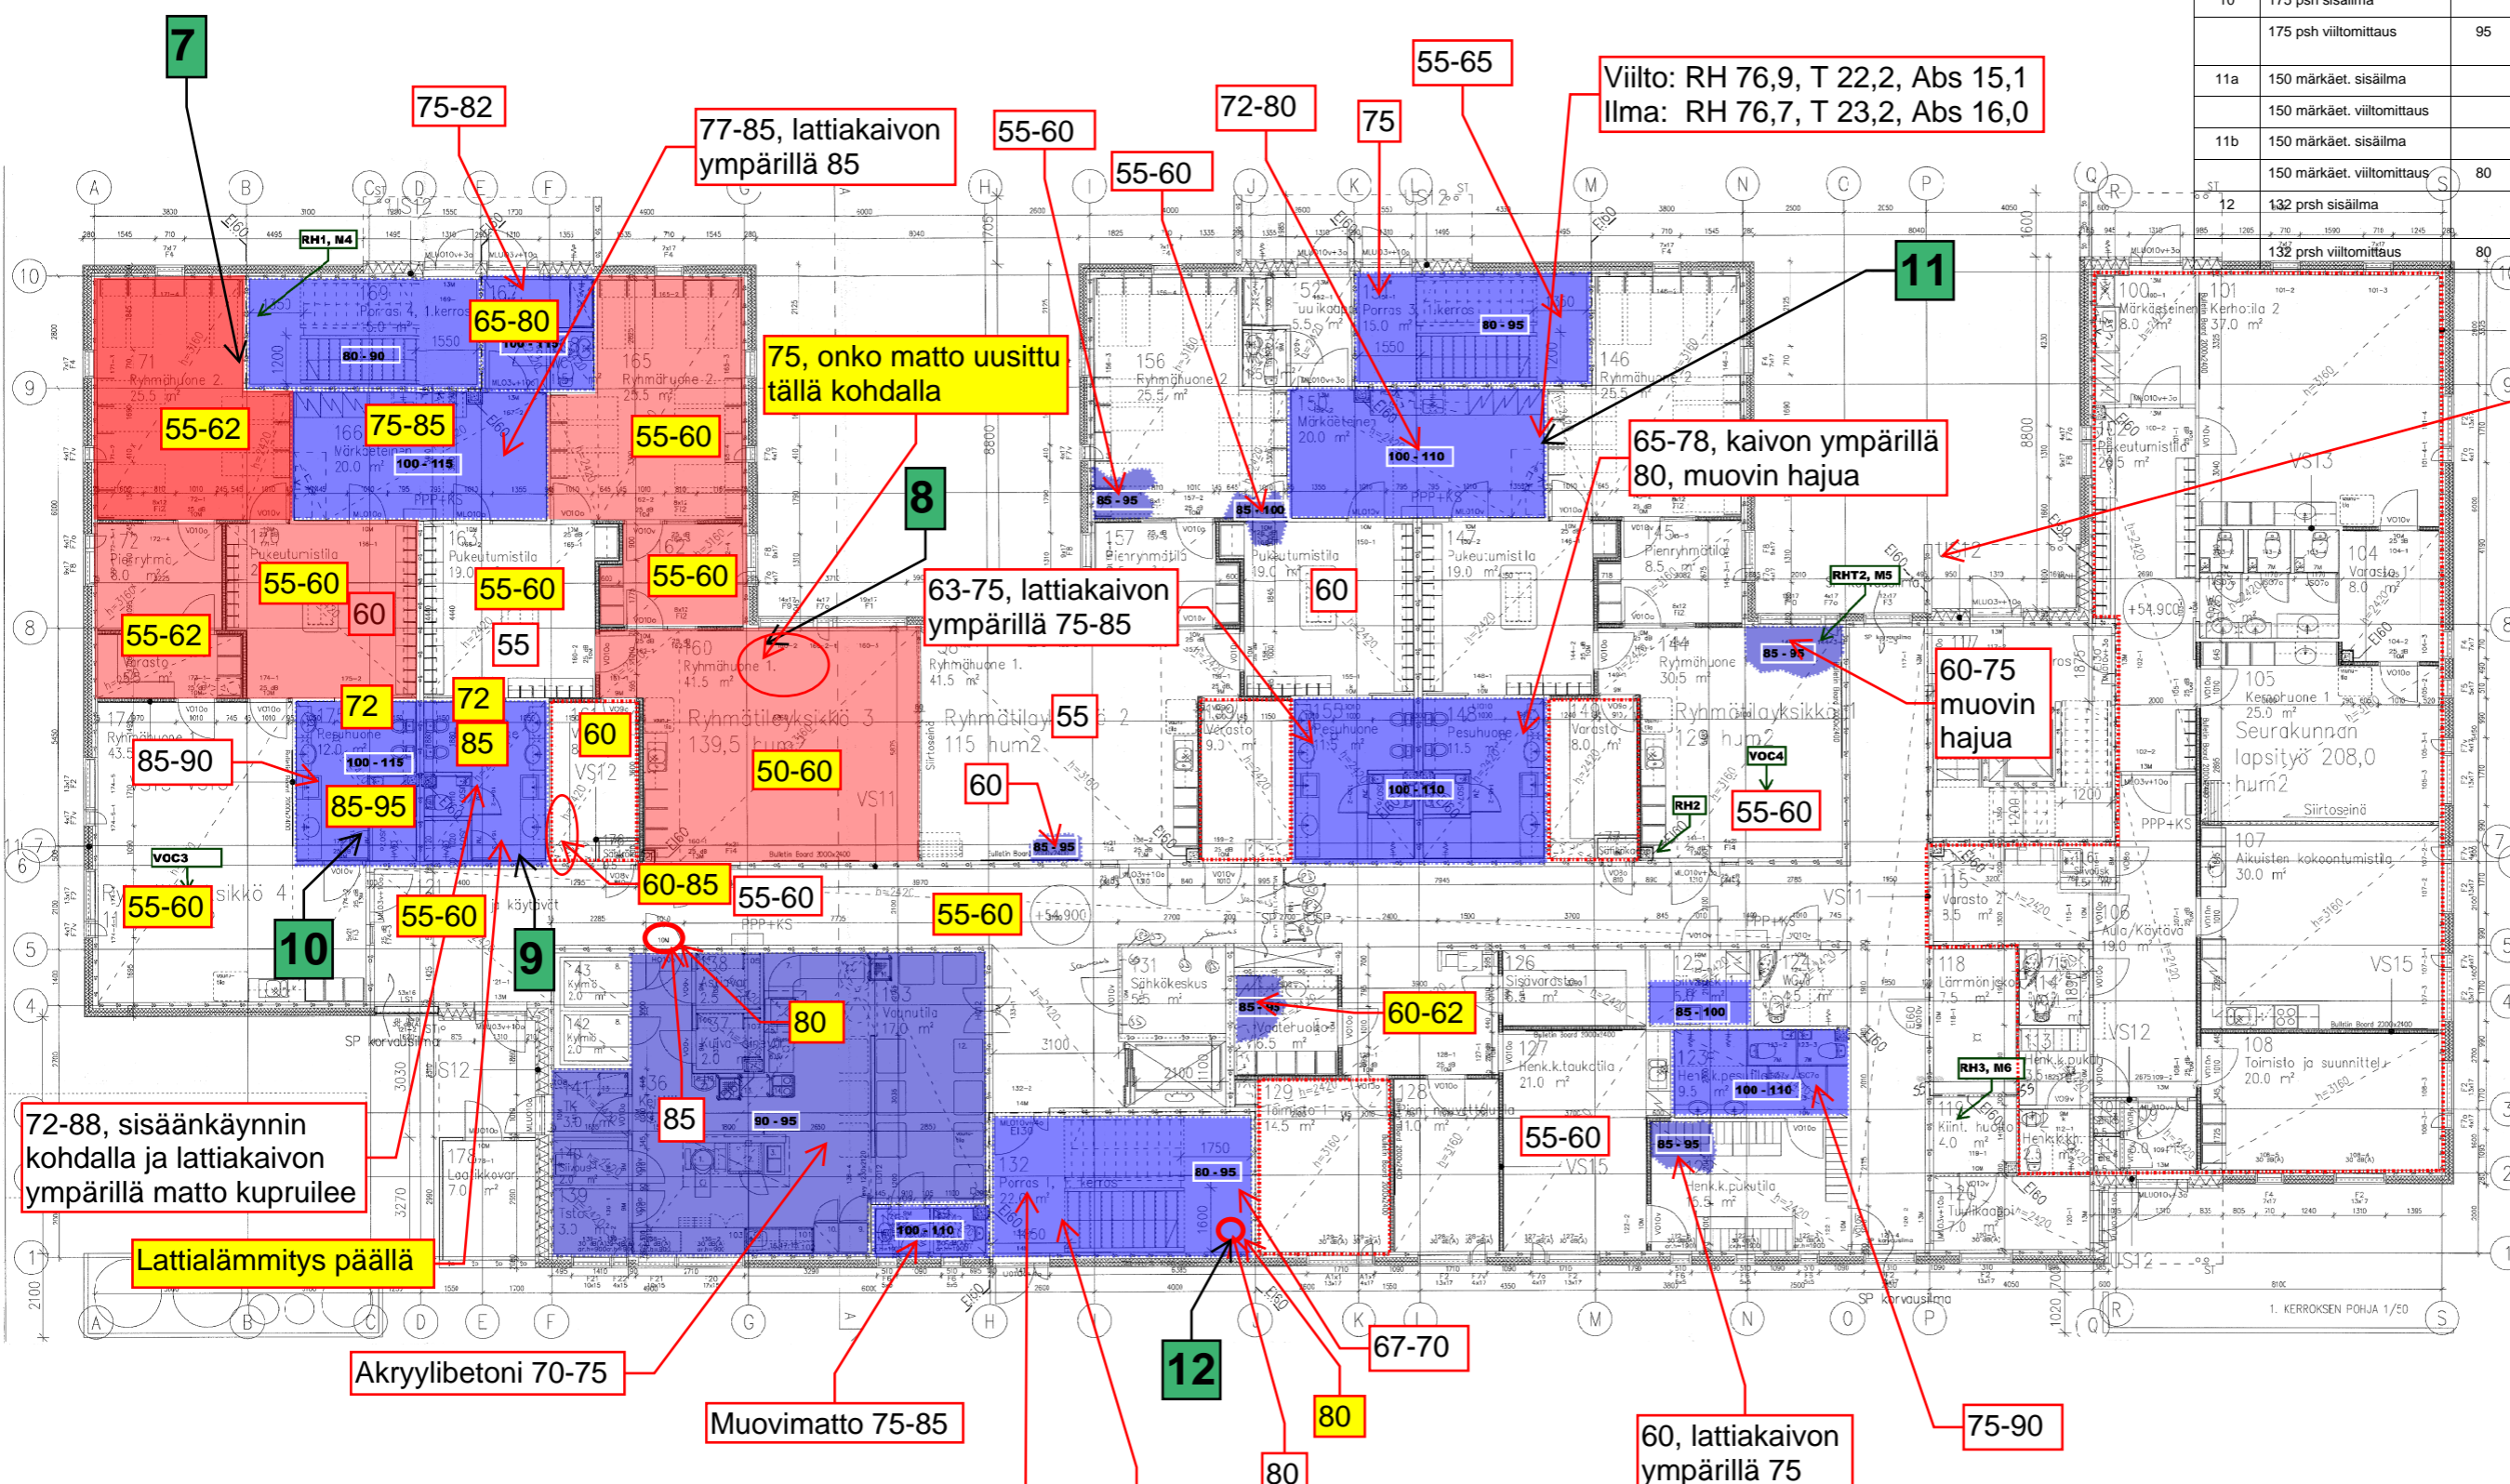
77-85, lattiakaivon ympärillä 85

Viilto: RH 76,9, T 22,2, Abs 15,1
Ilma: RH 76,7, T 23,2, Abs 16,0

65-78, kaivon ympärillä 80, muovin hajua

72-88, sisäänkäynnin kohdalla ja lattiakaivon ympärillä matto kupruilee

Lattialämmitys päällä

55-60, mieta muovin haju, tilassa muovituotteita

60, lattiakaivon ympärillä 75

75-90

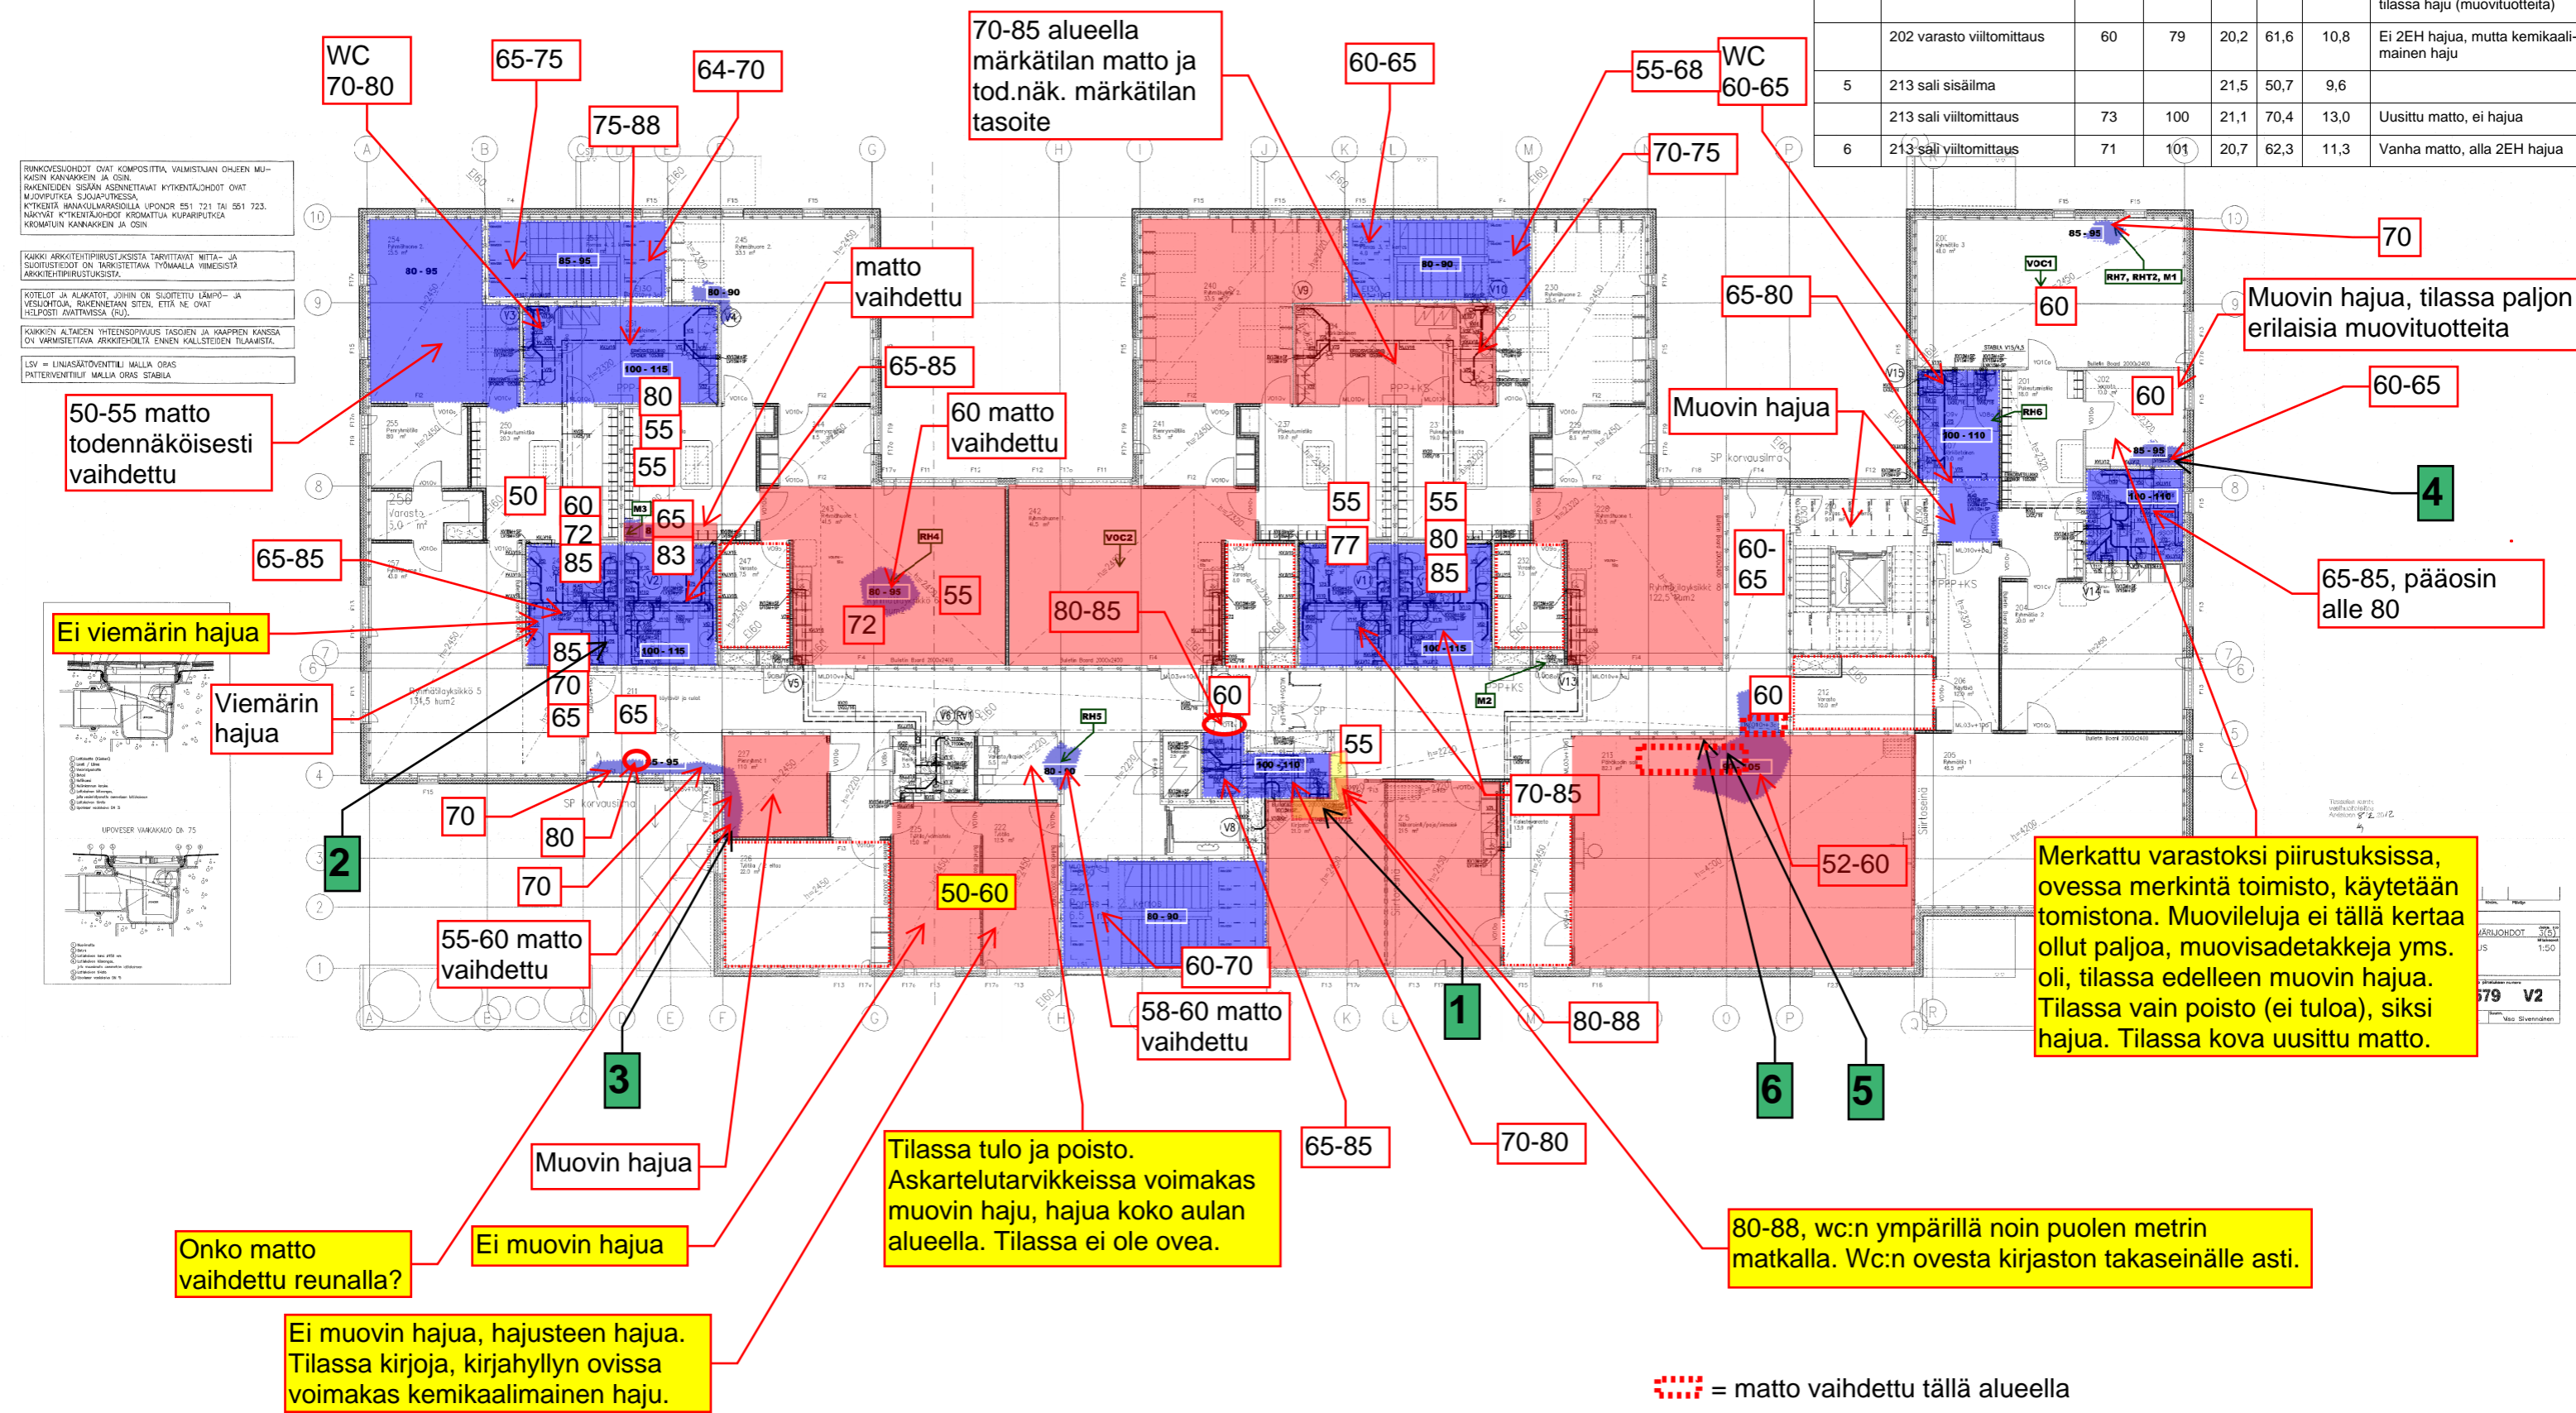
50-55 matto todennäköisesti vaihdettu

Viemärin hajua

Ei muovin hajua, hajusteen hajua. Tilassa kirjoja, kirjahyllyn ovissa voimakas kemikaalimainen hajua.

70-85 alueella märkätilan matto ja tod.näk. märkätilan tasoite

Muovin hajua, tilassa paljon erilaisia muovituotteita

Merkattu varastoksi piirustuksissa, ovesta merkintä toimisto, käytetään toimistona. Muovileluja ei tällä kertaa ollut paljon, muovisadetakkeja yms. oli, tilassa edelleen muovin hajua. Tilassa vain poisto (ei tuloa), siksi hajua. Tilassa kova uusittu matto.

Tilassa tulo ja poisto. Askartelutarvikkeissa voimakas muovin hajua, hajua koko aulan alueella. Tilassa ei ole ovea.

80-88, wc:n ympärillä noin puolen metrin matkalla. Wc:n ovesta kirjaston takaseinälle asti.
