TUUSULAN KUNTA

NOTKOPUISTON PK, MÄRKÄETEISET SISÄILMATEKNINEN TUTKIMUS

16.2.2024

319593_10

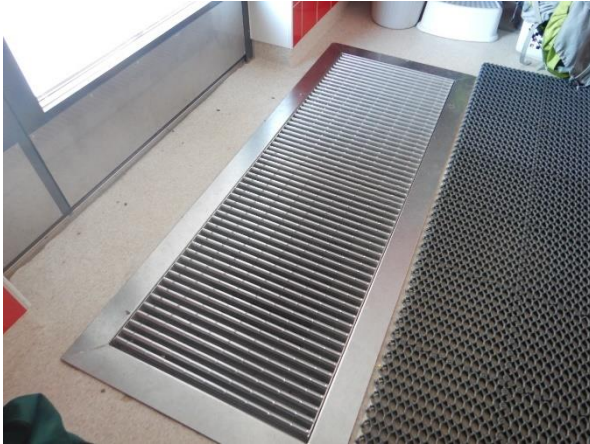
Kuva 2. Märkäeteisen B161 hiekkanerotuskaivo ja ulko-oven edusta. Lattiamaton päällä on osittain kumiritiliä.

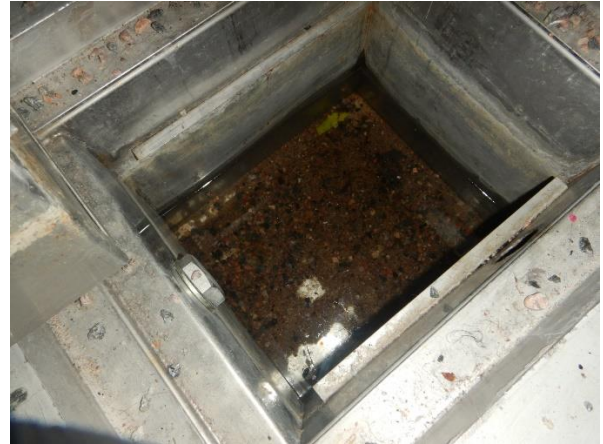
Kuva 3. Lattiakaivon pohjalla hiekkaa. Kuvassa kaukalo on nostettu pois kaivosta. Märkäeteinen B161.

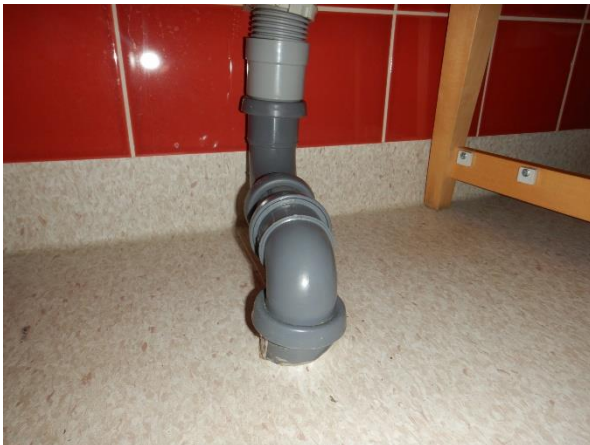
Rakennuksen maantasaisen kerroksen lattiapinnoitteena on käytetty kuraeteisissä muovimattoa. Eteisissä on ulko-oven edustalla suorakaiteen muotoiset hiekanerotuskaivot. Lattioissa ei esiintynyt viitteitä rakenteen epätasaisesta painumisesta, silmämääräisistä vaurioista tai muodonmuutoksista. Alapohjarakenteen betoni on arviolta ehjää. Lattiakaivojen reunukset ovat silmämääräisesti tiiviit. B161 märkäeteisen lattiakaivon keruukaukalon (pois nostettava) alla havaittiin jonkin verran hiekkaa. Lattiapinnoite on tiivistetty elastisella massalla ulko-oven kynnykseen. Lattiamaton päällä on osin käytetty kumiritilää. Kumiritilän ja muovisen lattiamaton reaktiot keskenään ovat arviolta epätodennäköisiä, mutta mahdollisia. Käsienpesualtaan viemäröinnin ja lattiamaton liitokset ovat arviolta hieman epätiivit.

Kuva 4. Lattiamaton tiiveys viemärin läpiviennin kohdalla on arviolta puutteellinen. Kuva on märkäeteisestä B160.

- Näytteenottokohdat paikataan, jos rakenteiden korjauksia ei toteuteta lähiaikoina
- Alapohjan kosteusprofiilin kosteusmittaus porareikämittauksella kolmesta syvyydestä molemmista märkäeteisistä (lattialämmityspotkiston sijainti huomioiden).
- Muovimattojen uusiminen märkäeteisistä ja lattiapinnan jyrkiminen ennen uuden tasoitteen ja lattiamattojen asennusta. Alapohjan kosteusmittaus ennen päällystystä. Mikäli tasoitekerros puuttuu tai se on hyvin ohut, on suositeltavaa lisätä vähintään 5 mm:n kerros matala-alkalista tasoitetta suojaamaan muovimattoja betonin alkalisuuden vaikutukselta.
- Mahdolliset rakenneliittymien ja läpivientien raot suositellaan tiivistettäväksi korjausten yhteydessä

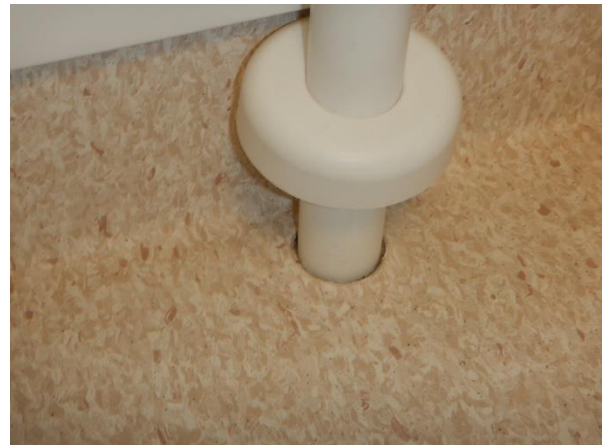
Märkäeteisten viereisissä WC-tiloissa on käytetty lattian pinnoitteena samaa muovimattoa. Tiloissa havaittiin hieman epätiivin näköisiä läpivientejä ja yksi lattiakaivo oli puhdistamatta, joka aiheutti hajua. Kaivon lika on nostettavan vesilukon alla.

Kuva 5. Tiivistämättömän näköinen läpivienti WC-tilassa B158.

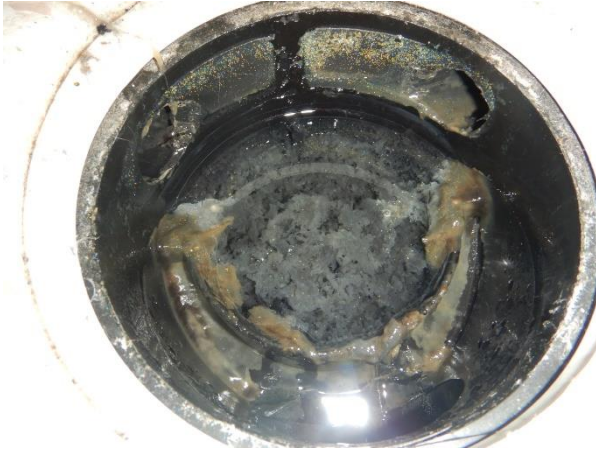
Kuva 6. Puhdistamaton lattiakaivo WC-tilassa B162.
Kaivossa havaittiin voimakas haju.

- WC-tilojen lattiakaivojen hajulukkojen irrotus ja kaivojen puhdistaminen
- WC-tilan lavuaarin hajulukon asennus oikeaan asentoon
- Näytteenottokohtien paikkaukset lattiamattoihin, jos korjauksia ei aloiteta lähiaikoina
- Väliseiniä putkien ja alapohjan viemäriputkien tiivistämättömien läpivientien tiivistäminen

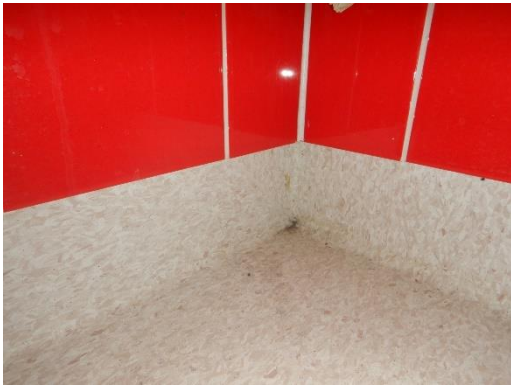
Kuva 7. Lattiamatot on nostettu ylös seinille märkäeteisissä.

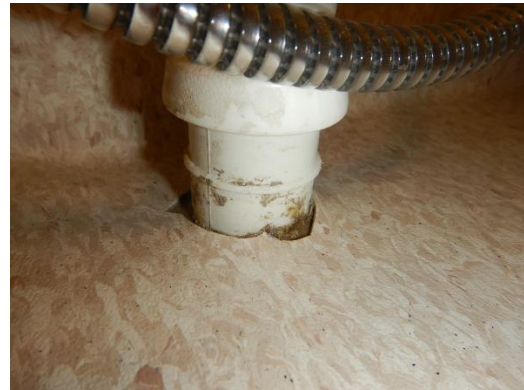
Lattian ja seinän liitoskohtien tiiviyyttä tarkasteltiin aistinvaraisten tarkastuksien avulla. Rakenteiden liitoksissa ei havaittu silmämääräisesti erityisiä epätiiveyskohtia. Lattiamatot on nostettu seinille märkäeteisissä. WC-tiloissa viemäreiden läpiviennit eivät ole täysin tiiviit.

Kuva 8. Viemäriputken läpivienti on epätiivis WC-tilassa B162

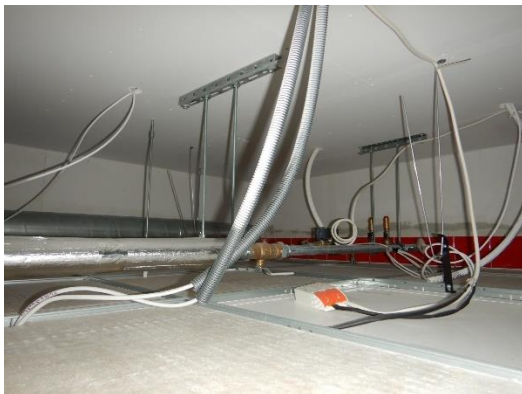
Kuva 9. Alakattolevytyksen ylätila eteistilassa B161

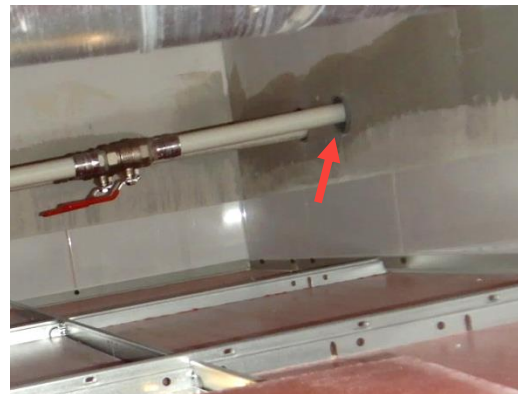
Kuva 10. Tiivistämättömiä läpivientejä WC-tilan alakaton sisällä. Kyseessä vain väliseinä. Kuva on tilasta B158.

Alakattotiloissa ei arviolta ole erityisiä hajulähteitä tai vaurioita. Väliseinissä on jonkin verran epätiivelyskohtia läpivientien kohdalla.

- tiivistämättömät läpiviennit suositellaan tiivistettäväksi

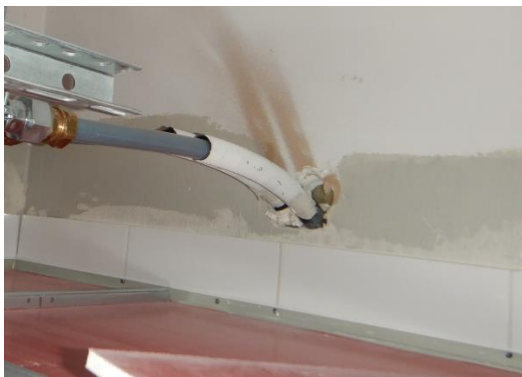
Kuva 11. tiivistämättömiä läpivientejä väliseinässä alakattotilan sisällä. Kuva on WC-tilasta B162

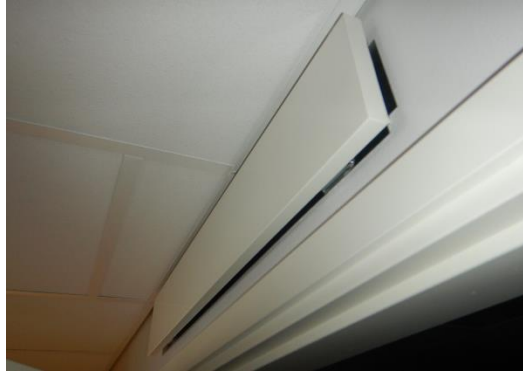
Kuva 12. Siirtoilmäsäleikkö tilojen välillä.

Siirtoilmäsäleikköjen kautta hajuja siirtyy huonetilojen välillä. WC-tiloissa on poistoilmavaihto, joka on lähtökohtaisesti runsaampaa näissä tiloissa. Näin ollen hajut siirtyvät todennäköisesti käytävältä WC-tiloihin. WC-tilan B162 lavuaarin hajulukko on huonossa asennossa ja voi toimimattoman hajulukon kautta aiheuttaa viemärin hajuja.

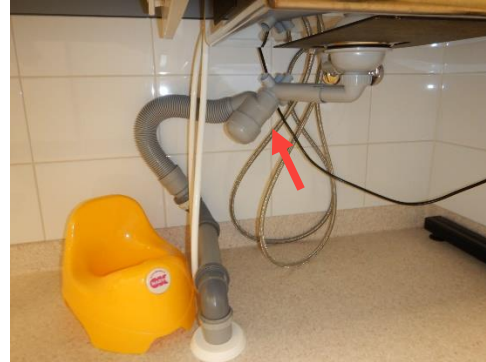
Kuva 13. Hajulukko on kääntynyt WC-tilassa B162

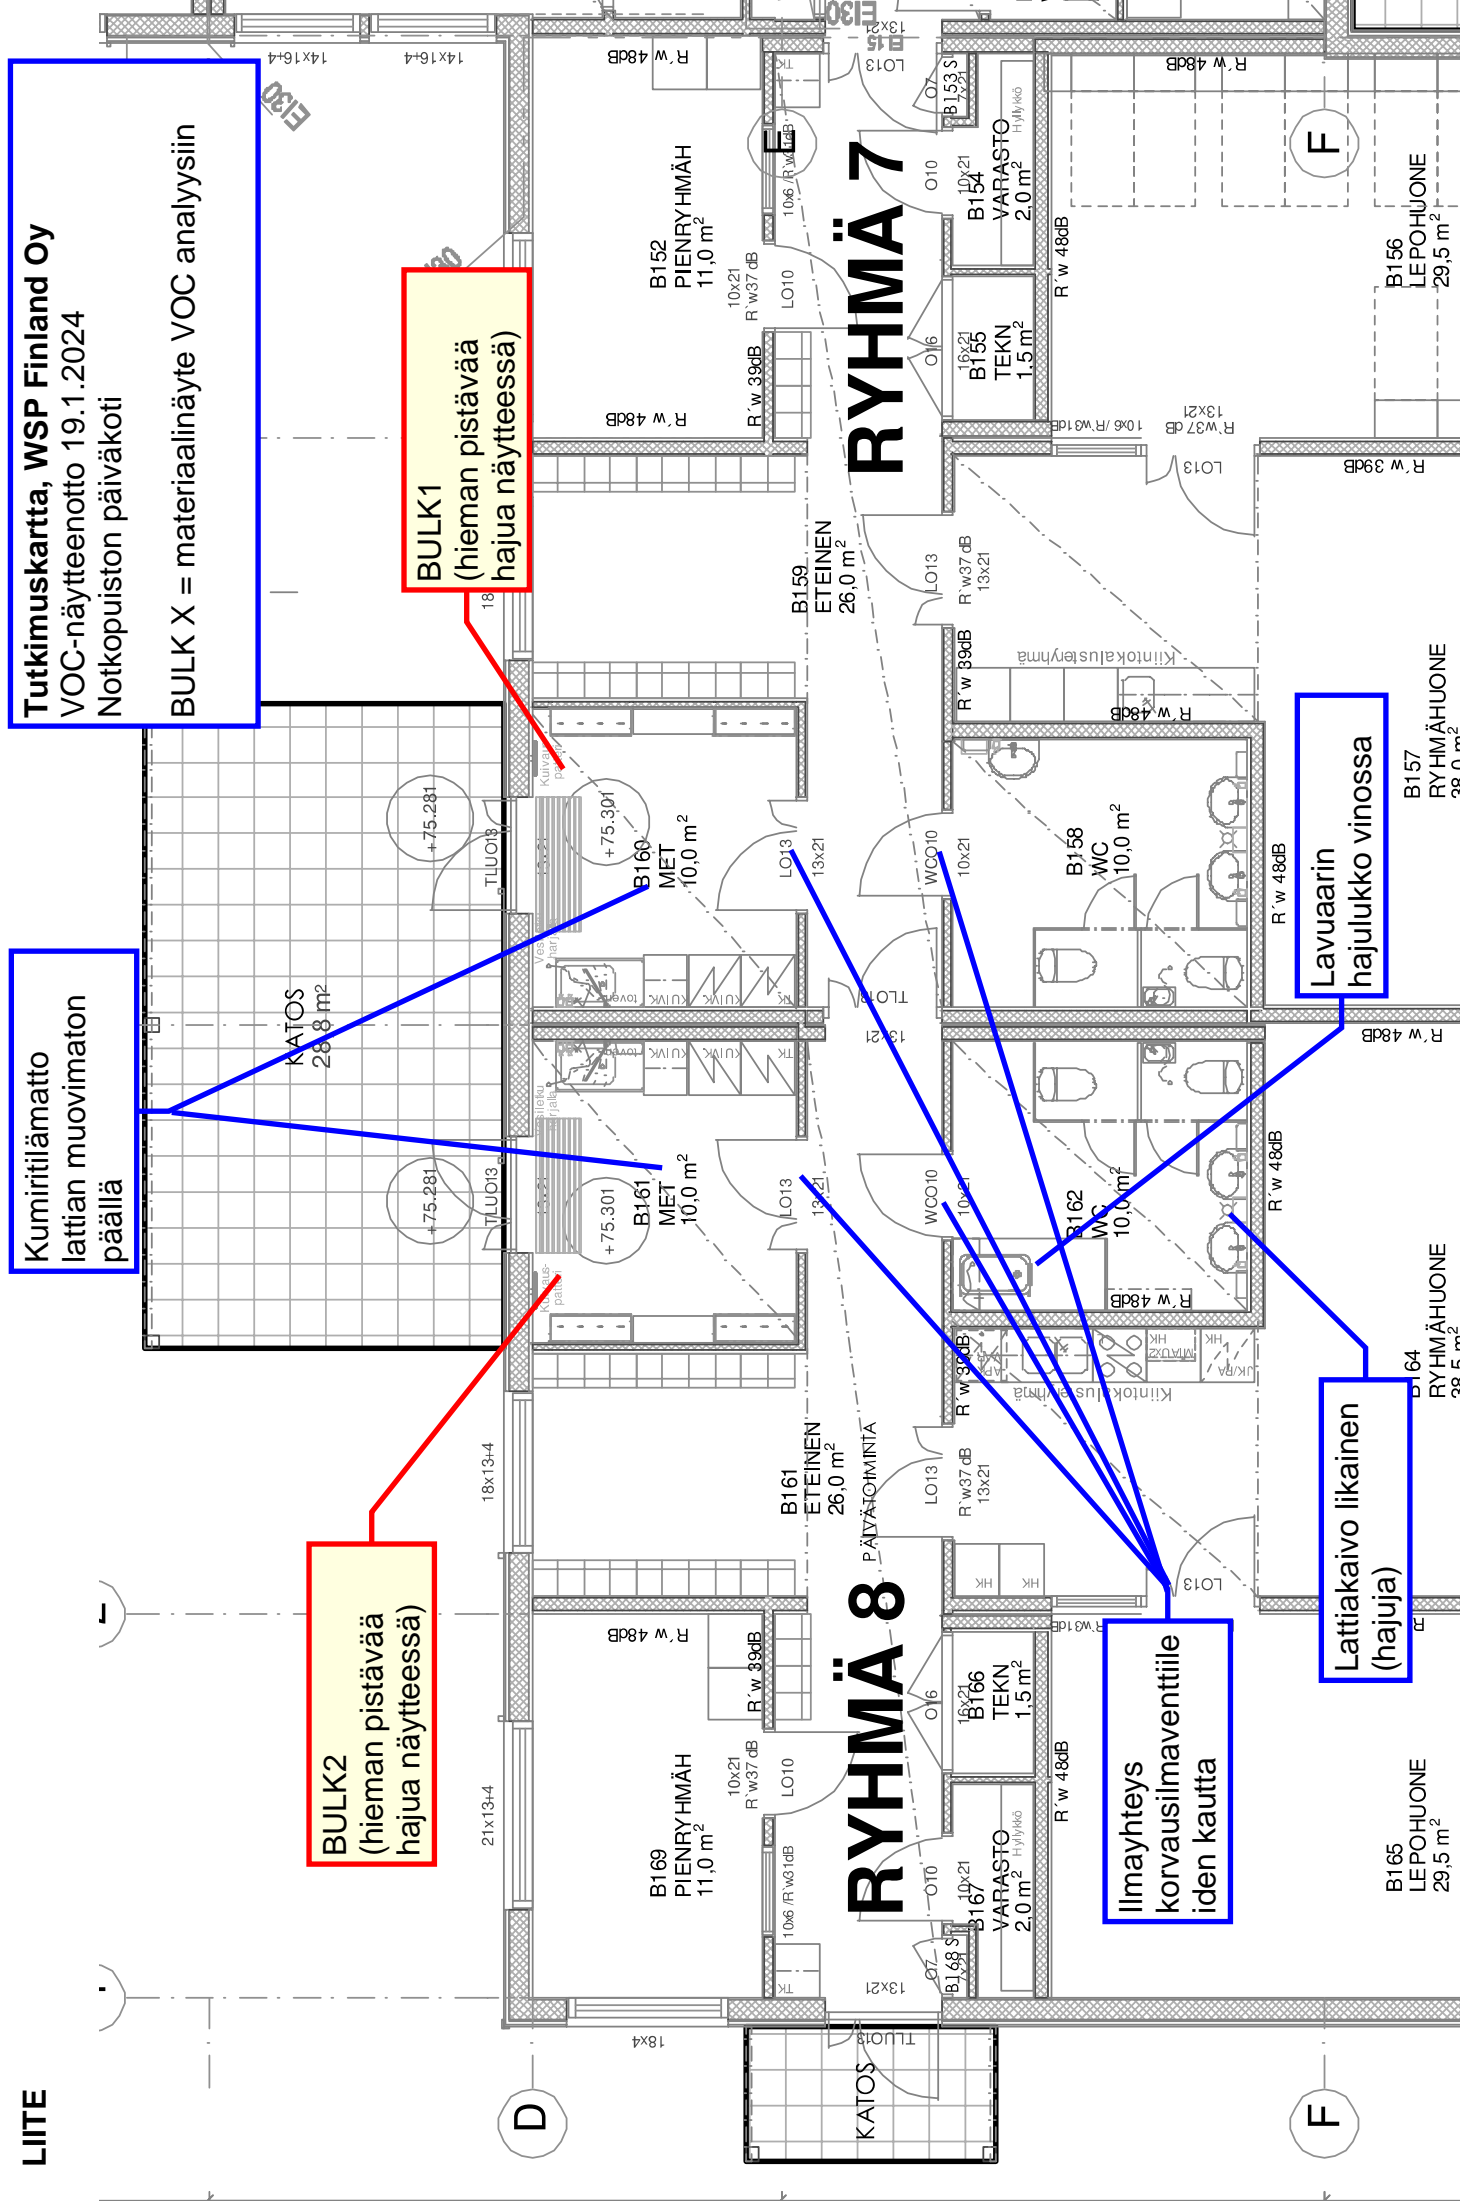
Tutkimuskartta, WSP Finland Oy
VOC-näytteenotto 19.1.2024
Notkokuipiston päiväkot

BULK2
(hieman pistävää
hajua näytteessä)

BULK1
(hieman pistävää
hajua näytteessä)

Ilmayingeitys
korvausilmaventtiilin
iden kautta

Lattiakaivo likainen
(hajuja)

Lavuaarin
hajuluukko vinossa
