RAPORTTI

Kiinteistö Oy Riihikallion Päiväkotikeskus - Päiväkodin puhdistustyöt.

Projektinumero 9084201

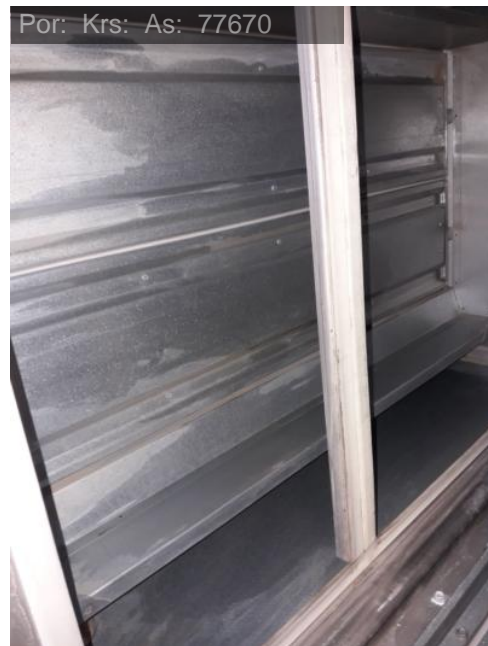
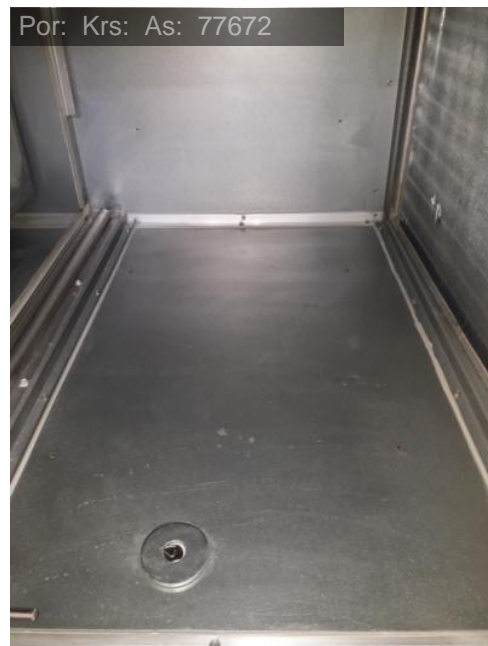
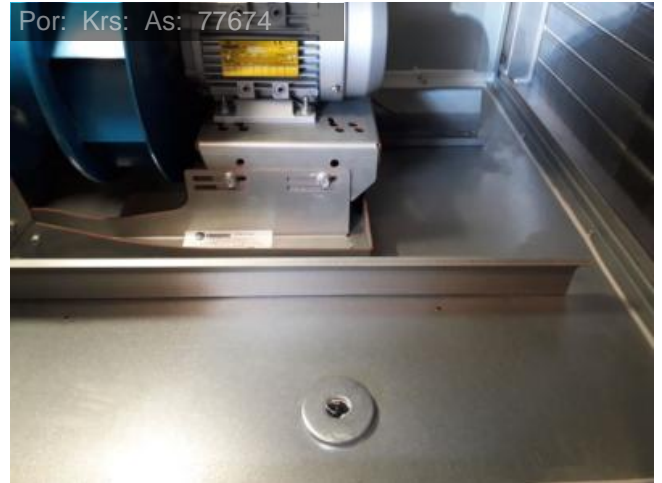
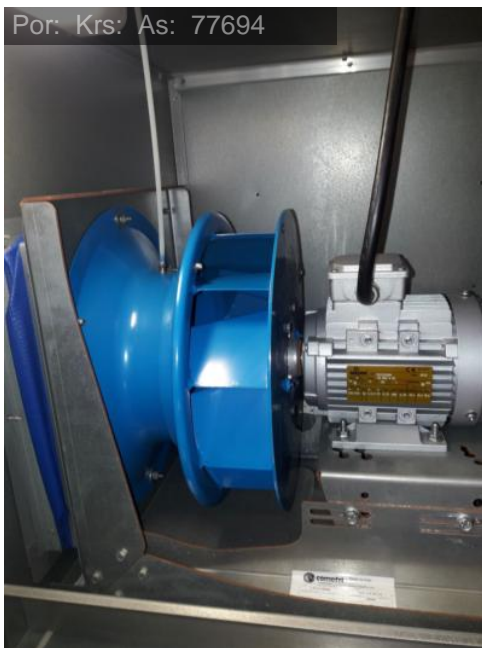
Tuloilmakone TK03 muutama ennen ja jälkeen kuva.

Puhallitimet imuroitu sekä pyyhitty siivet.

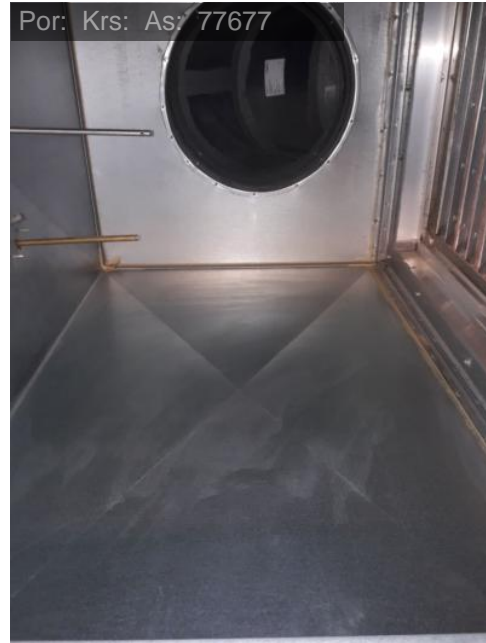
Poistosuodatin tk03 osa E

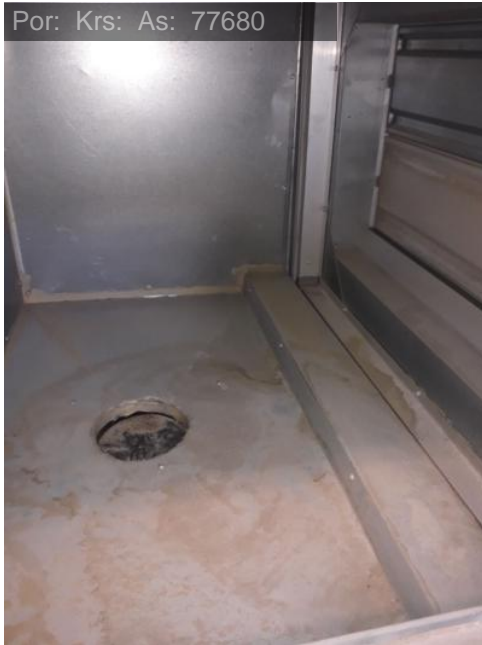
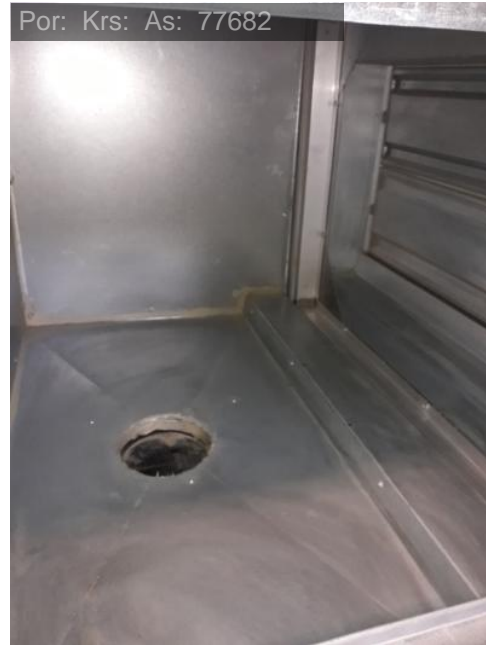
Raitisilma tk03.

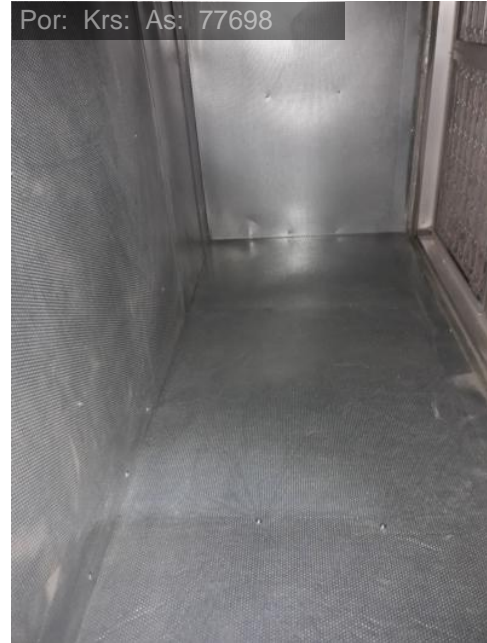
Tk 02 pf1
Poistoilma.

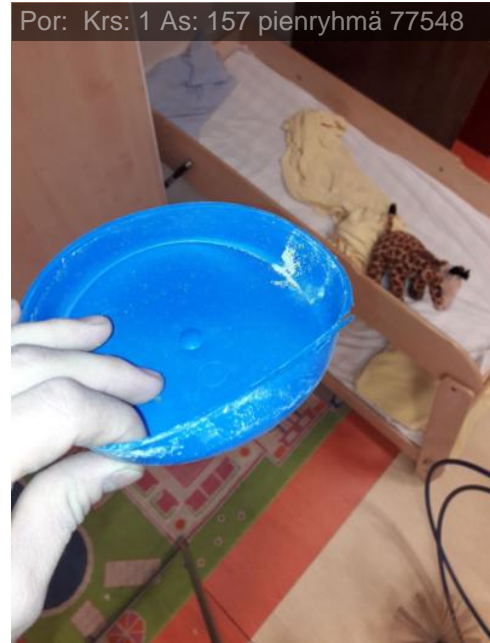
Tulokanavassa korkki, otettu pois

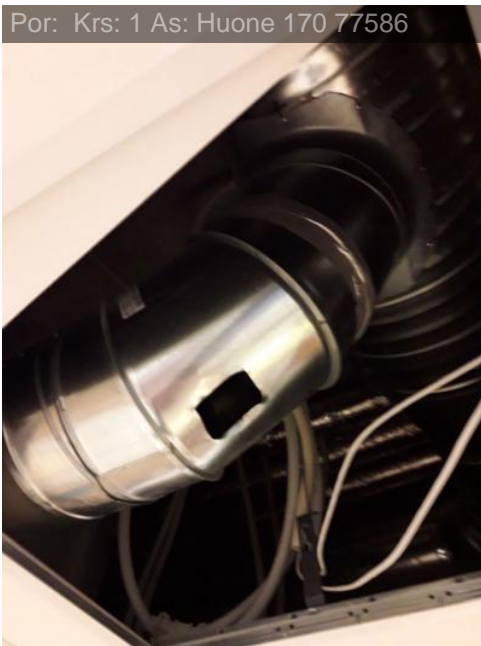
Tulokanavaan asennettu puhdistusluukku

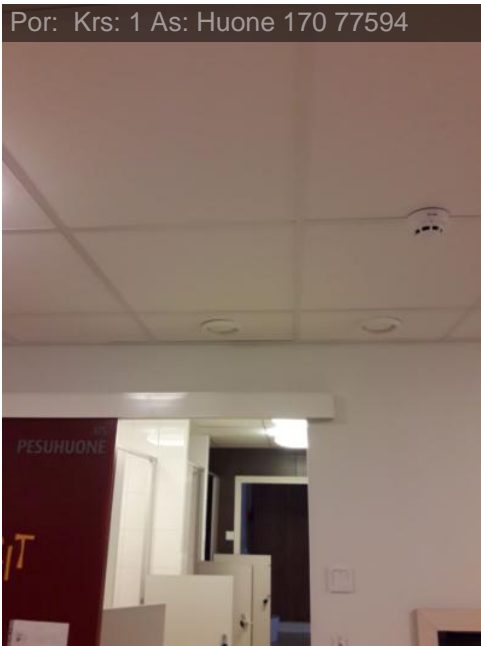
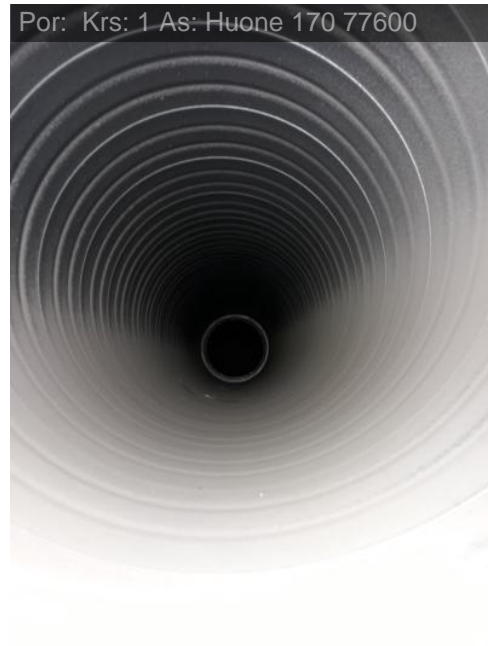
2 kpl poistoja mitkä eivät ole piirrustuksissa.

Poistorunko ennen ja jälkeen

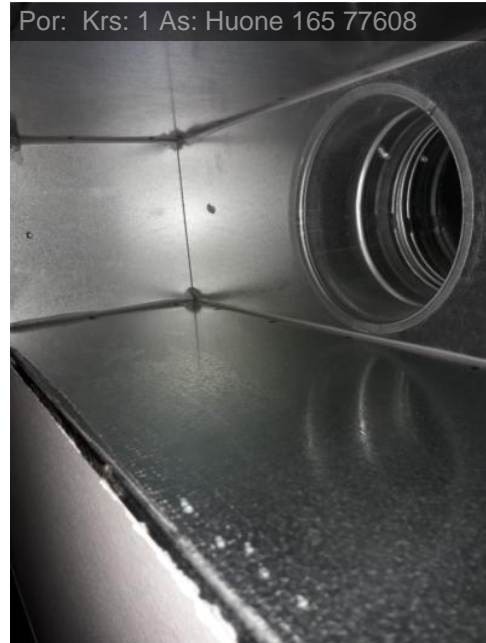
Tulolaatikosta imoroitu rakenneainetta.
