TUTKIMUSSELOSTUS

SISÄILMA-, RAKENNE- JA KOSTEUSTEKNINEN KUNTOTUTKIMUS

Tuuskoto
Kotorannankuja 10
04310 Tuusula
23.9.2019

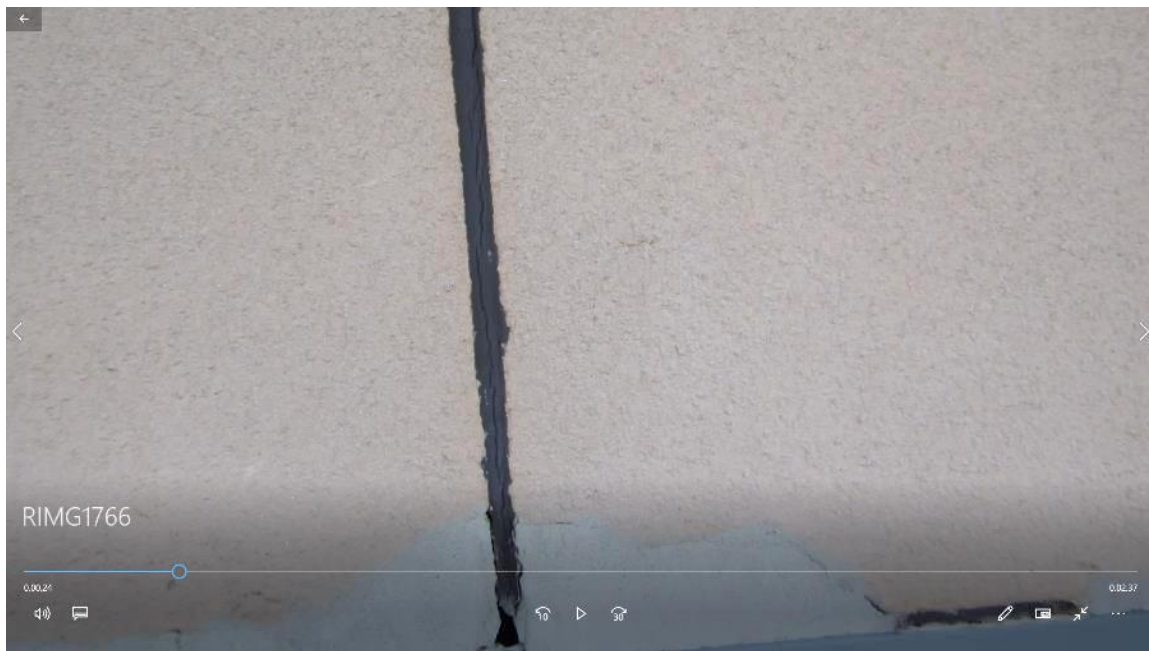
Tässä 1. kerroksen vesikaton päältä otetussa kuvassa on ulkoseinän halki oleva butyyli-sauma. Valokuva on Still-kuva videosta, eikä halkeama näy siinä kovin hyvin. Se on kuitenkin koko seinän korkuinen. Kohdassa on myös aiemmin paikkailtu alalaidasta ulko-kuoren rappausta.

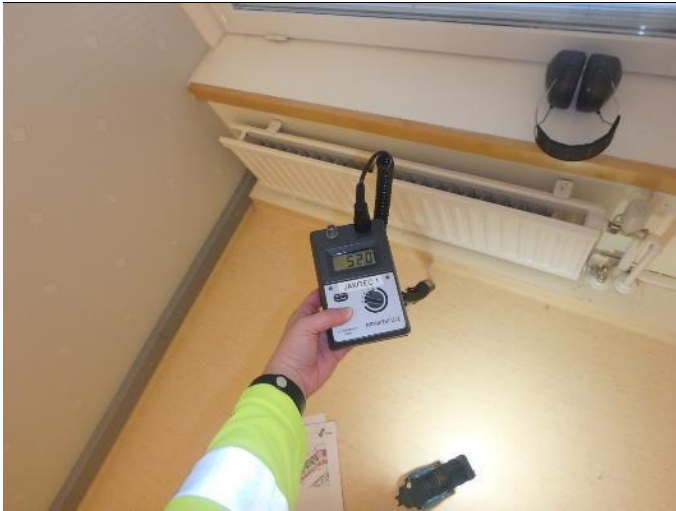
Aistinvaraisesti lattiapinnoite on hyvässä kunnossa tässä paikassa, muovimatto on hyvin kiinni alustassaan. Rakenneavauksessa ei havaittu mitään kosteusvaurioon viittaavaa.

Rakenneavauspaikka R2. Pintakosteuskartoituksen perusteella lattia on kuiva tässä paikassa. Sijainti on esitetty paikannuspiirustuksessa 2.

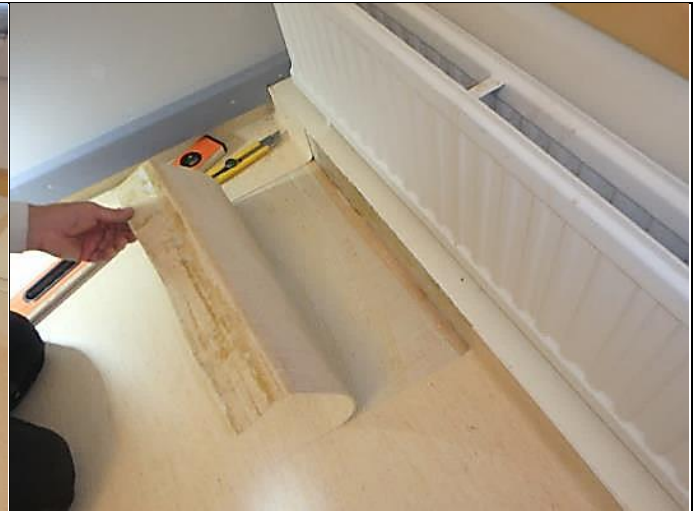
Aistinvaraisesti lattian muovimatto on kunnossa.

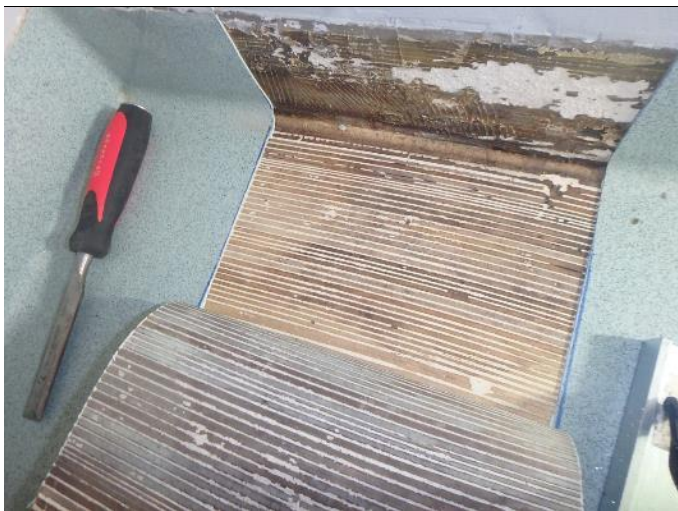
Rakenneavaus R4. Sijainti on esitetty paikannuspiirustuksessa 2. Aistinvaraisesti lattiapinnoite on kosteus- ja mikrobivaurioitunut, rakenneavauksessa havaittiin voimakas homeen haju.

Näytteessä MIR2 havaittiin kosteusindikaattorimikrobilajit: *Acremonium* (kohtalaisesti), *Tritirachium* (niukasti) ja *aktinomykeetti* (runsaasti). Lisäksi havaittiin runsaasti *muita bakteereita* (yli 0,7 miljoonaa pmy/g).

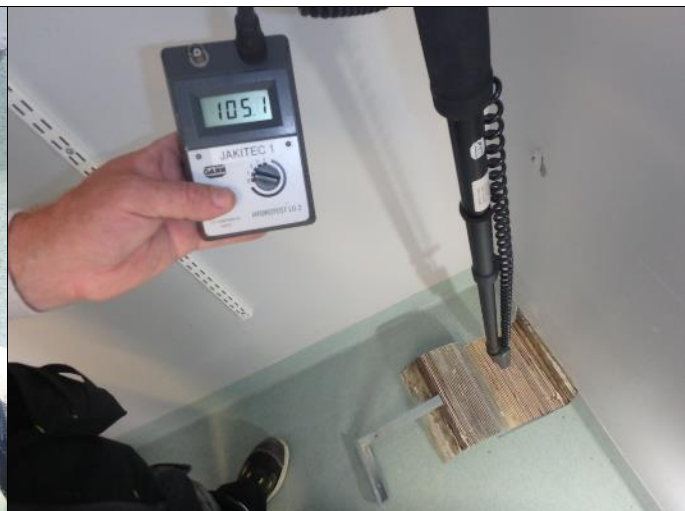
Muovimaton alta tarkasteltiin pintakosteutta tasoitteen päältä: 105, kohonnut lukema.

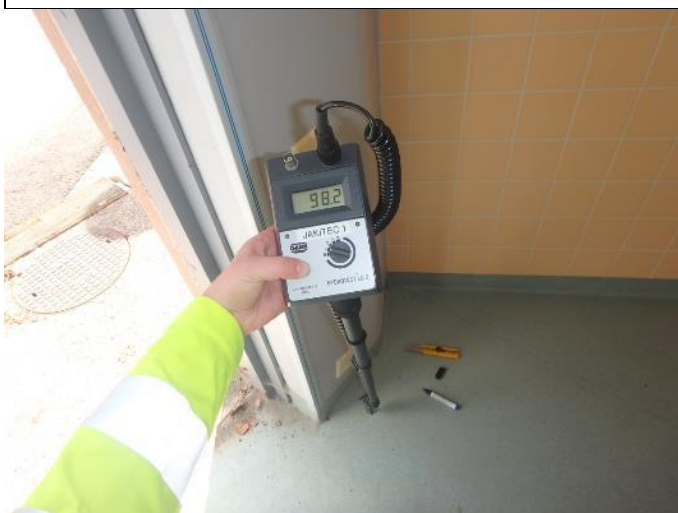
R5 tehtiin saman varastotilan lattiaan oven kohdalla. Muovimaton päältä pintakosteusmittaus viittasi koholla olevaan rakennekosteuteen.

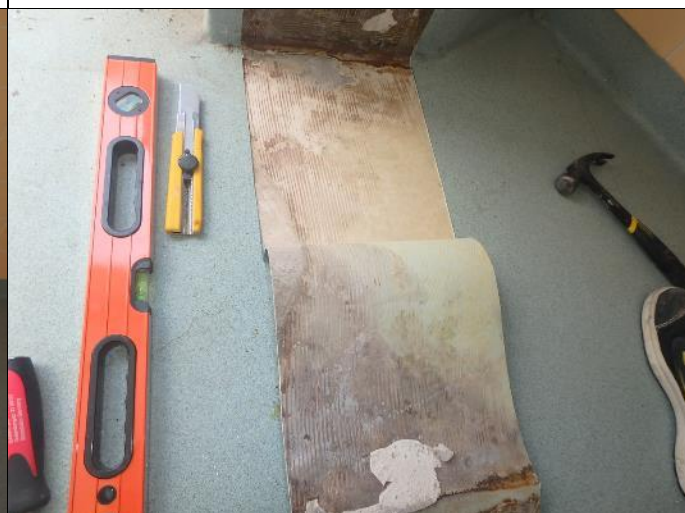
Muovimattoa avattiin. Rakenneavauksesta R5 tehtiin samanlaiset havainnot kuin R4.

Näytteessä MIR3 havaittiin kosteusindikaattorimikrobilajit: *Aspergillus versicolor* (kohtalaisesti), *Acremonium* (runsaasti), *Tritirachium* (runsaasti), *Scopulariopsis* (niukasti) ja *aktinomykeetti* (runsaasti).

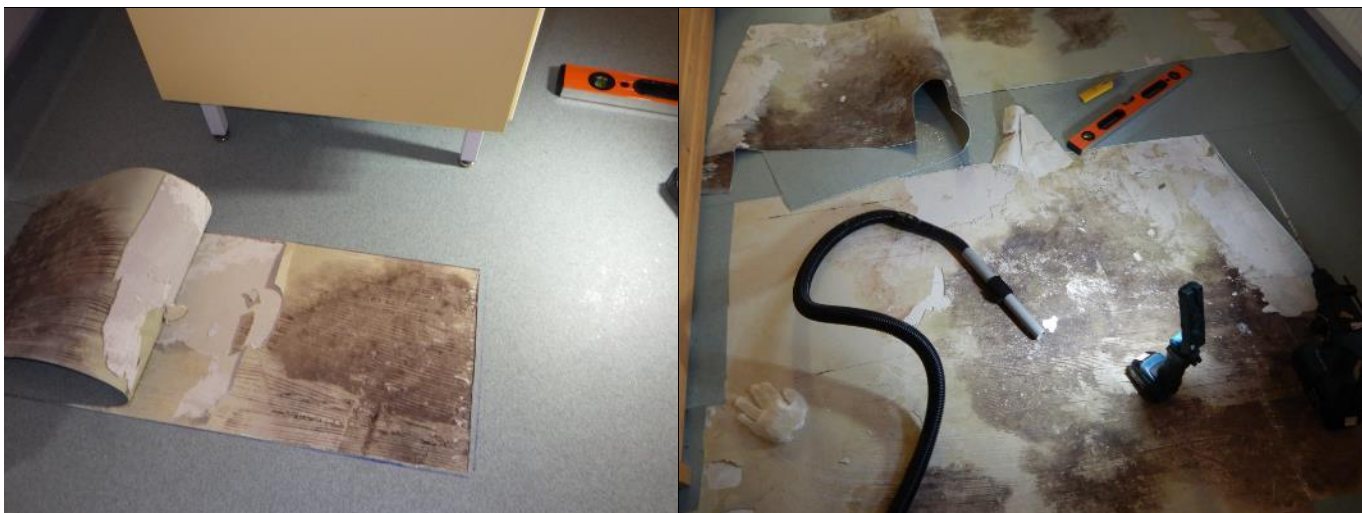
Aistinvaraisesti muovimaton alta havaittiin kosteus- ja mikrobivaurio, muovimatto oli irti alustastaan ja voimakas homeen haju. Lattian muovimaton liimasta ja tasoitteesta otettiin mikrobinäyte MIR4.

Kosteusvaurio on hyvin paikallinen. Sen syy ei tässä tutkimuksessa selvinnyt.

Rakenneavaus R6. Sijainti on esitetty paikannuspiirustuksessa 2. Aistinvaraisesti lattiapinnoite on kosteus- ja mikrobivaurioitunut, rakenneavauksessa havaittiin voimakas homeen haju.

Näytteessä MIR4 havaittiin kosteusindikaattorimikrobilaji: *Aspergillus versicolor* (niukasti).

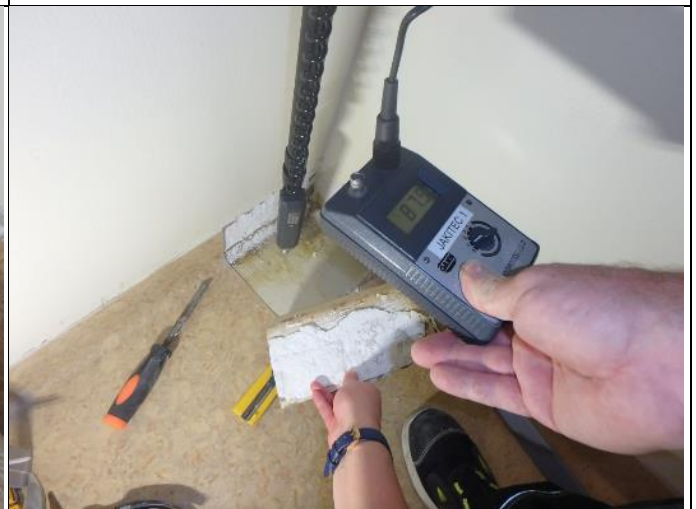
Tutkimushetkellä pintakosteuslukema oli hieman koholla (87).

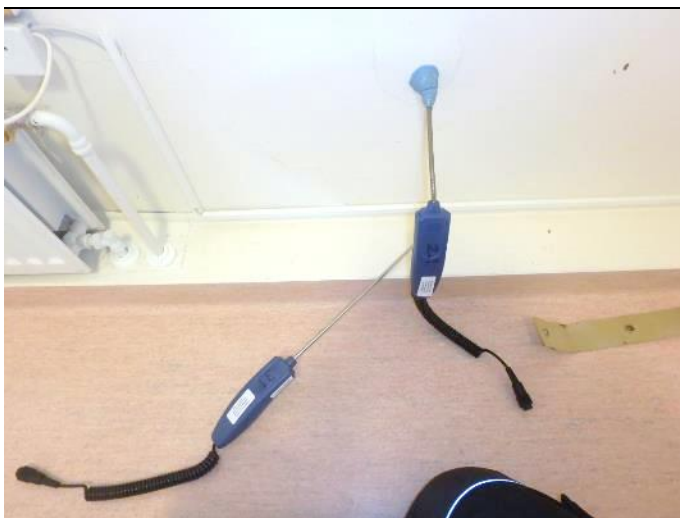
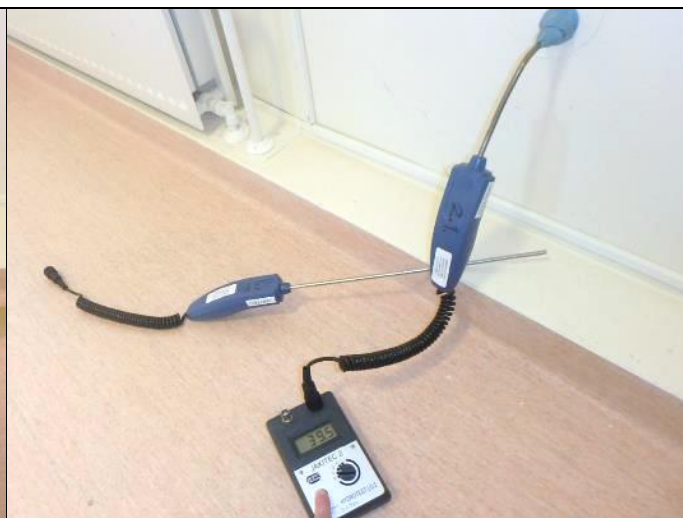
Rakennekosteus ulkoseinän lämmöneristetilasta mitattiin puikkomenetelmällä (PU1) samasta paikasta, johon tehtiin merkkiainekoe MA5 ja myöhemmin tehtiin rakenneavaus R12. Sijainti on esitetty paikannuspiirustuksessa 4.

Puikkomittauksen perusteella lämmöneristetilä on kuiva. Toinen mittapää on sisäilman lämpötilan ja kosteuden mittaamista varten.

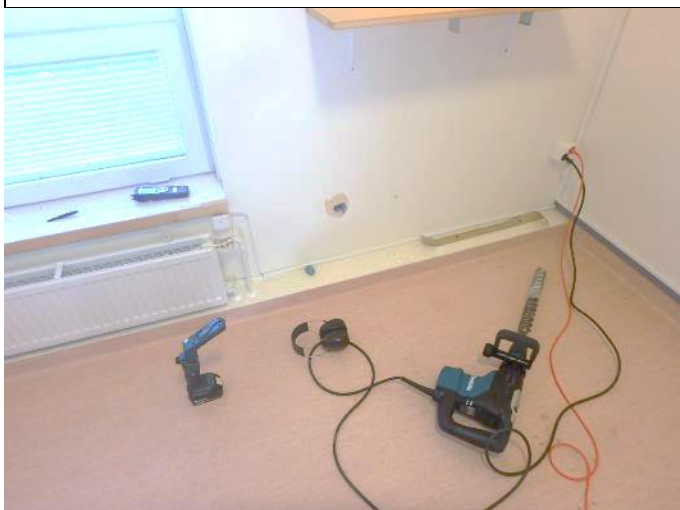
Rakenneavaus R12 tehtiin poraamalla reikä ulkoseinän sisäkuoren läpi.

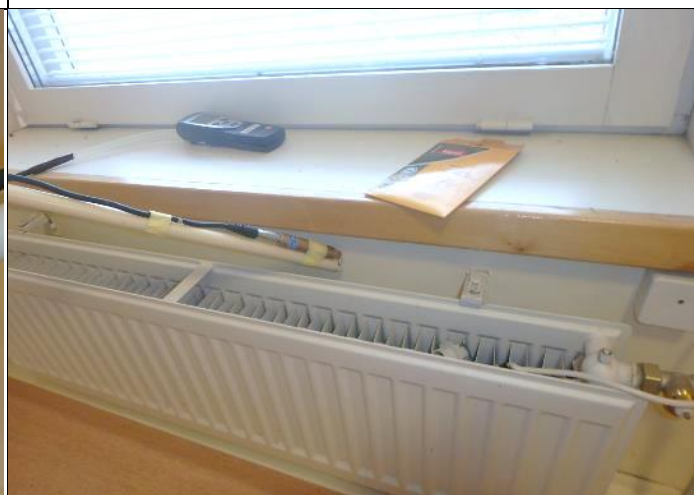
Lisäksi 10 min päästä havaittiin vuotoja ikkuna-ulkoseinäliittymästä ikkunalaudan kohdalta.

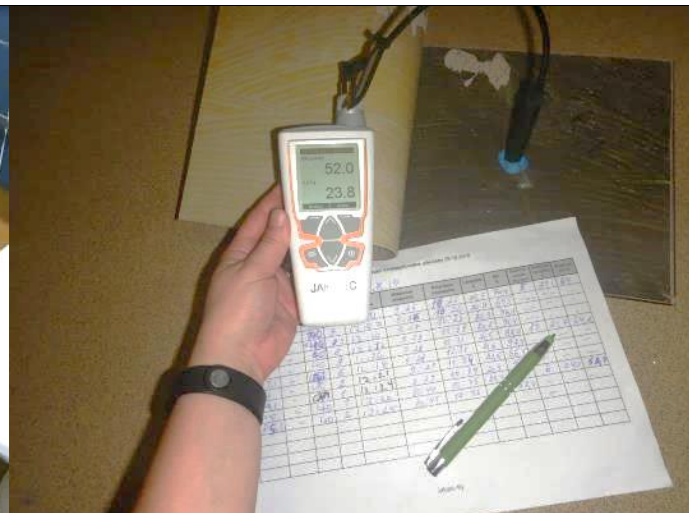
Neljän vuorokauden kuluttua rei'istä mitattiin lämpötila ja suhteellinen kosteus. Kuvassa mitauspaikka P5.1. Samalla mitattiin sisäilman lämpötila ja suhteellinen kosteus tilassa lattian tasolla.

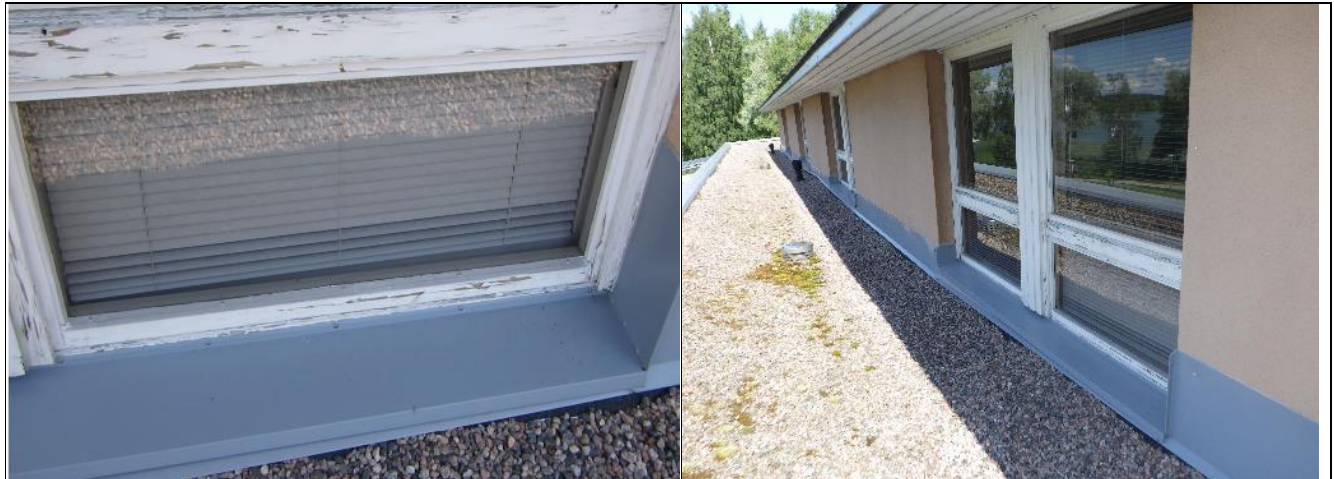
Tämä ikkuna on rakenneavaus R15 ulkopuolelta. Talvella lumi nousee melko ylös asti ja kosteuskuormittaa ikkunan puurakenteita.

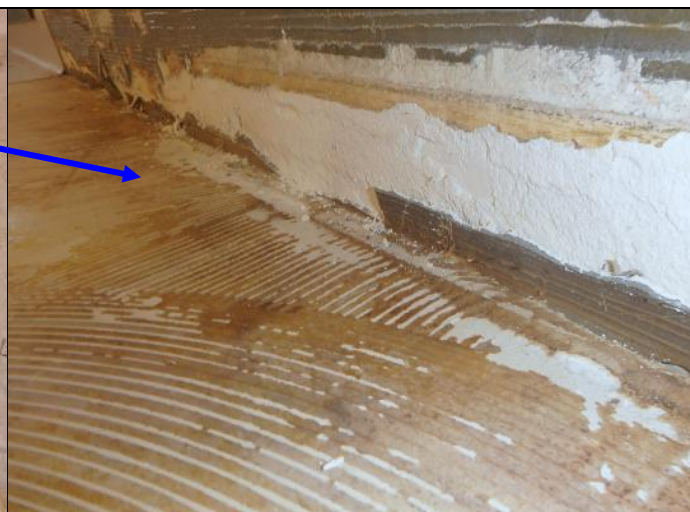
Aistinvaraisesti lattian muovimatto on kosteus- ja mikrobivaurioitunut kantavan seinän vieressä, rakenneselementissä havaittiin lievä homeen haju.

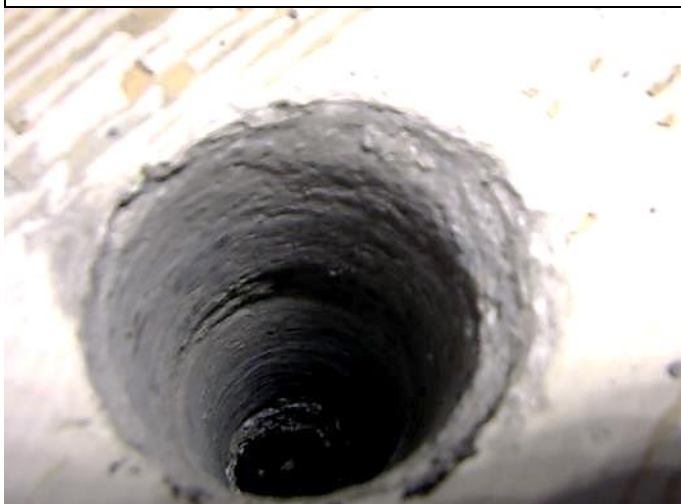
R16 laajennettiin poraamalla alapohjan läpi \varnothing 50 mm reikä, josta tarkasteltiin alapohjarakennetta.

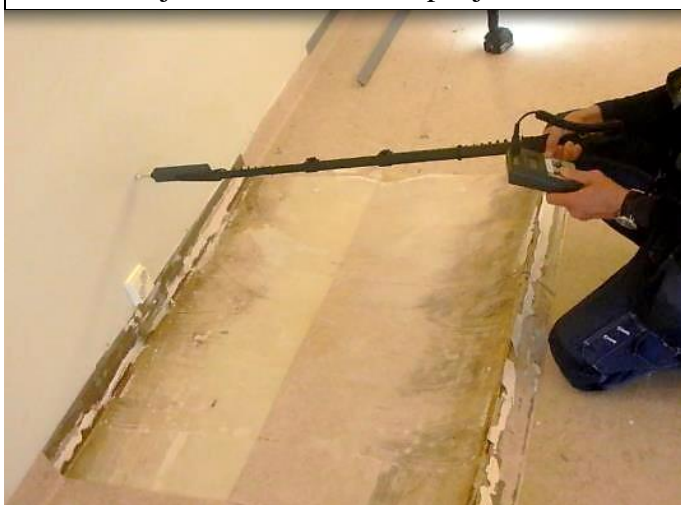
Pintakosteus oli koholla myös seinän alaosassa anurin osoittamasta kohdasta alaspäin (70...120), kuiva vertailuarvo seinässä ylempänä on 40.

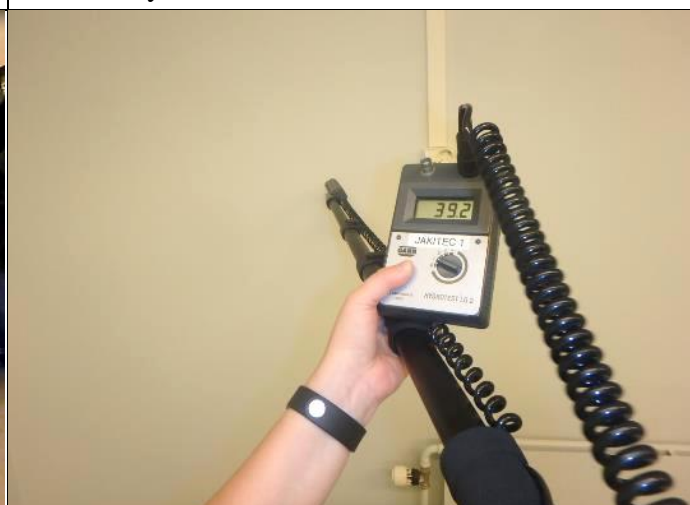
Saman seinän pinnasta toiselta puolelta (C-osan varasto) myös tarkasteltiin pintakosteuslaitteella. Ei poikkeavaa.

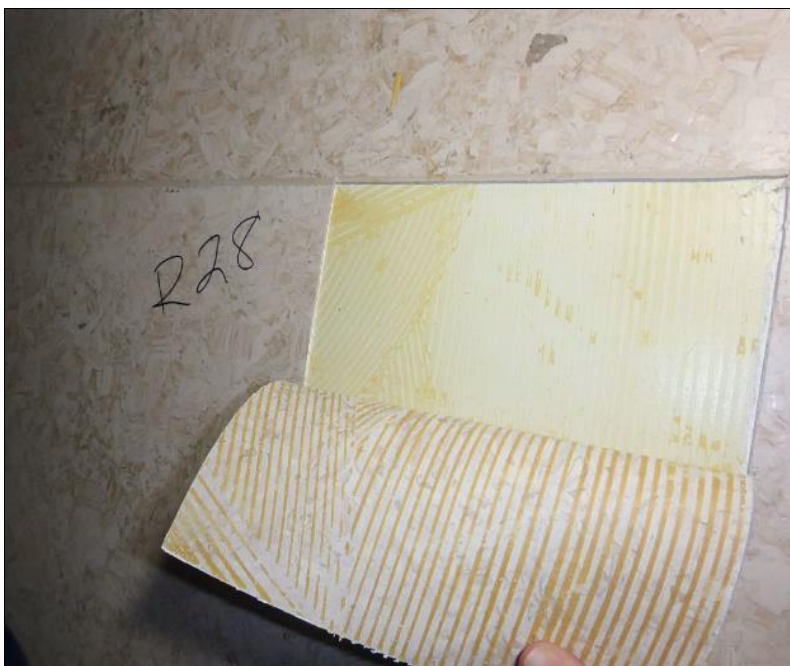
Aistinvaraisesti muovimaton alta ei havaittu mitään kosteus- ja mikrobivaurioon viittaavaa hajua, muovimatto oli hyvin kiinni alustassaan. Kaikki kunnossa, ok.

Vertailuavaus R28 tehtiin salin lattiaan kuivaan paikkaan. Täällä on kaikki kunnossa. Rakenneavauksen sijainti on esitetty paikannuspiirustuksessa 7.

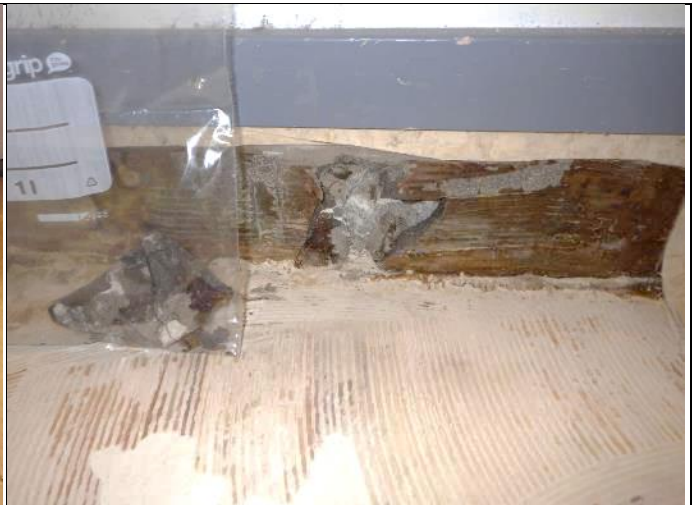
Rakenneavaus R17. Pintakosteuskartoituksen perusteella lattia oli erittäin kostea tässä paikassa. Sijainti on esitetty paikannuspiirustuksessa 7.

Aistinvaraisesti lattian ja seinän muovimatto on pahasti mikrobivaurioitunut. Sekä ulkoseinän että lattian maton liimasta ja tasoitteesta otettiin mikrobinäytteet.

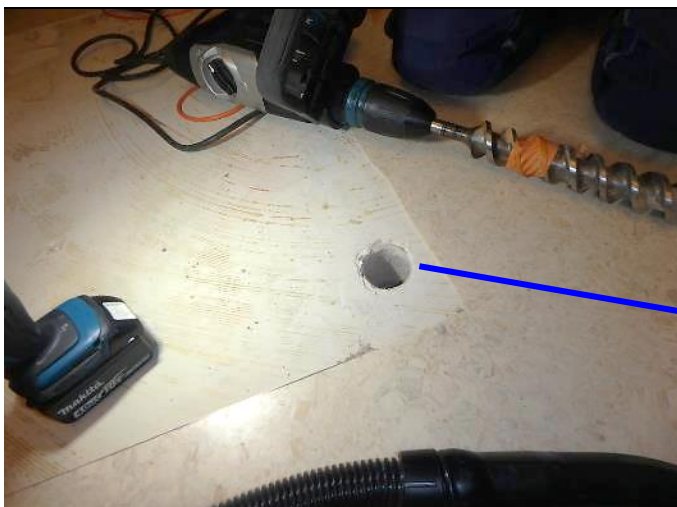
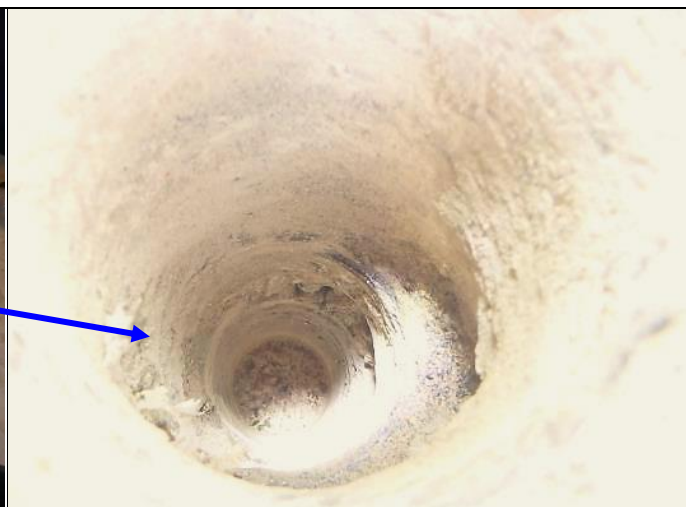
R17 laajennettiin poraamalla alapohjan läpi \varnothing 50 mm reikä, josta tarkasteltiin alapohjarakennetta.

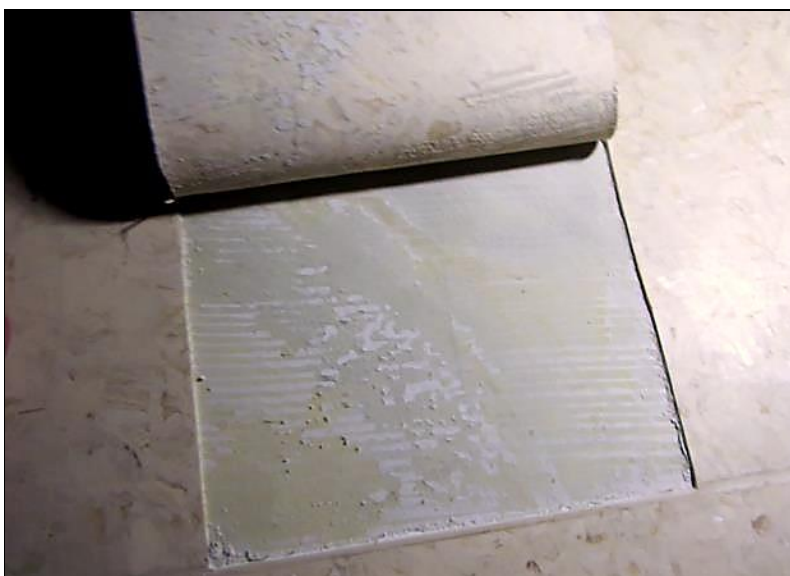
Aistinvaraisesti muovimaton alta ei havaittu mitään kosteus- ja mikrobivaurioon viittaavaa hajua, muovimatto oli hyvin kiinni alustassaan. Kaikki kunnossa, ok.

Vertailuavaus R27 tehtiin käytävän lattian kuivaan paikkaan. Täällä on kaikki kunnossa. Rakenneavauksen sijainti on esitetty paikannuspiirustuksessa 7.

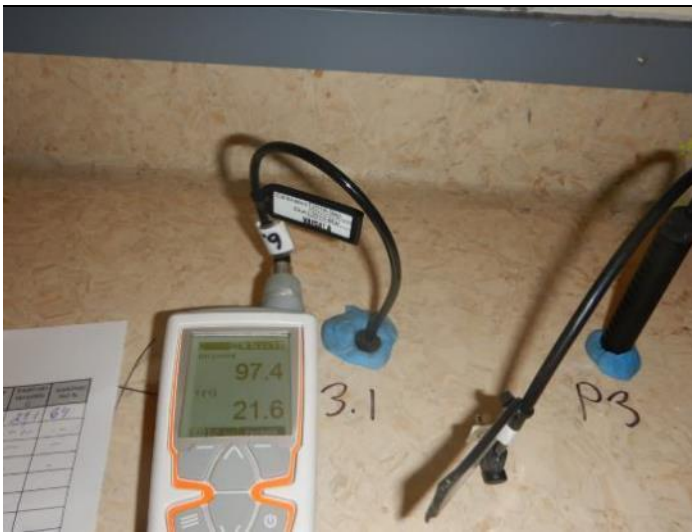
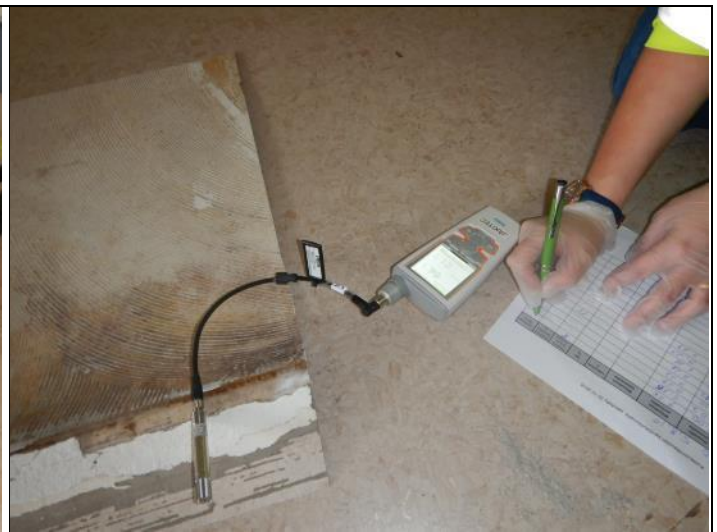
Neljän vuorokauden kuluttua rei'istä mitattiin lämpötila ja suhteellinen kosteus. Kuvassa mittauspaikka P3.1.

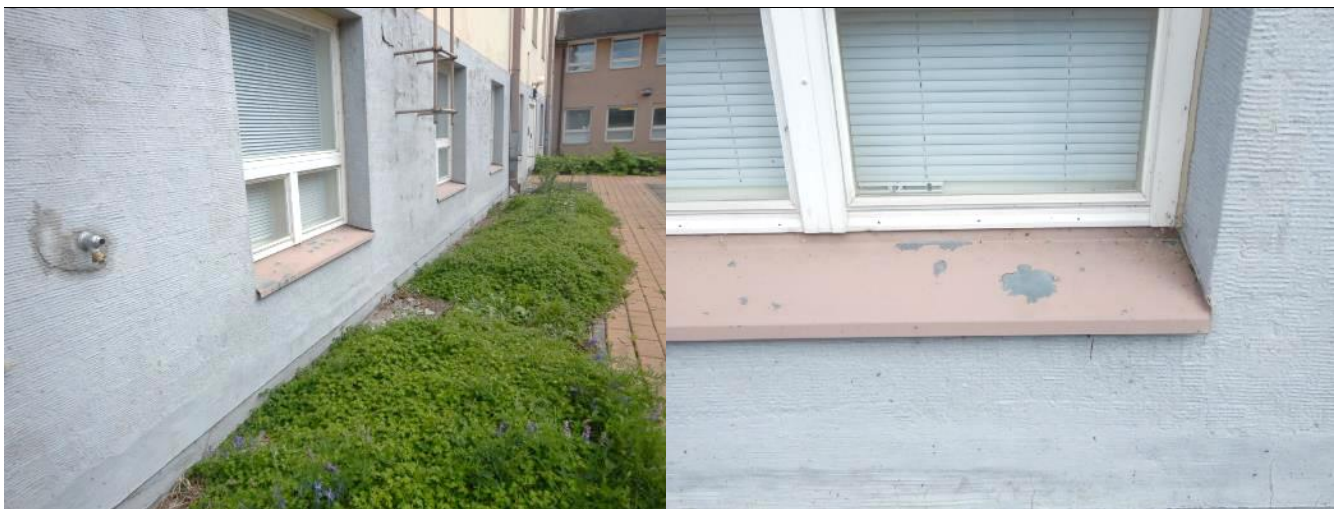
Kuvassa on C-osan sisäpihan julkisivu (länsisivu). Perusmuurin läheisyydessä on kasvillisuutta, mikä lisää jonkin verran kosteusrasitusta perustuksiin.

Ikkunoiden puitteet ovat hyvässä kunnossa. Vesipellit ovat huoltomaalausta vaille.

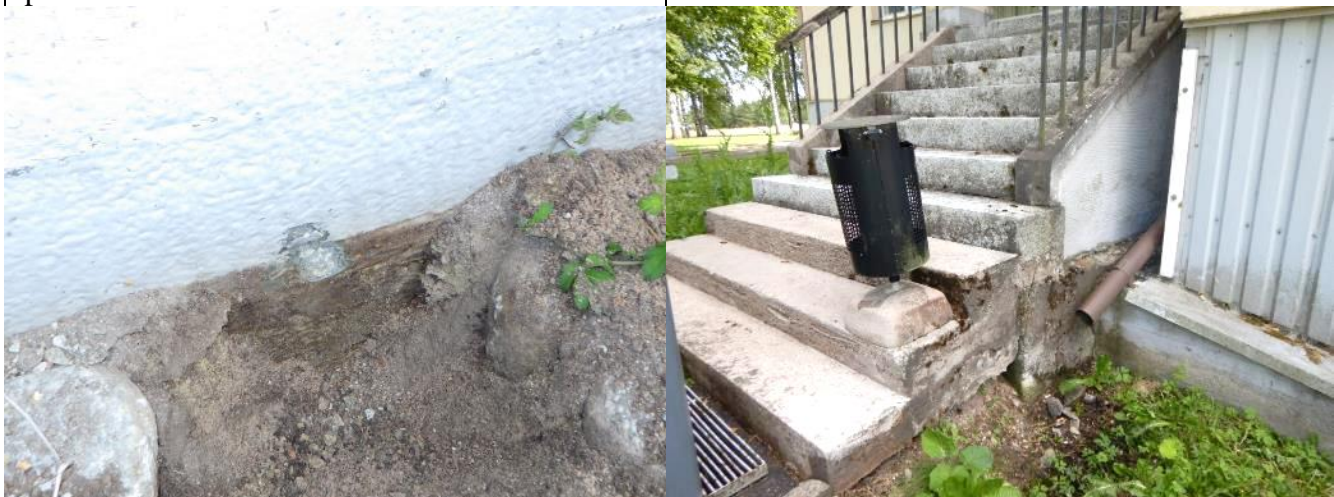
Sisäpihan perusmuurissa ei havaittu kosteuseristystä. Kuvassa on tutkimuksessa tehdystä kaivannosta tehty kaivanto rakennuksen vierustalle.

Kuvassa C-osan päädyn ulkoporras. Betonirakenteet ovat ehjät, mutta paikoin pietä painumista ja rapautumista.

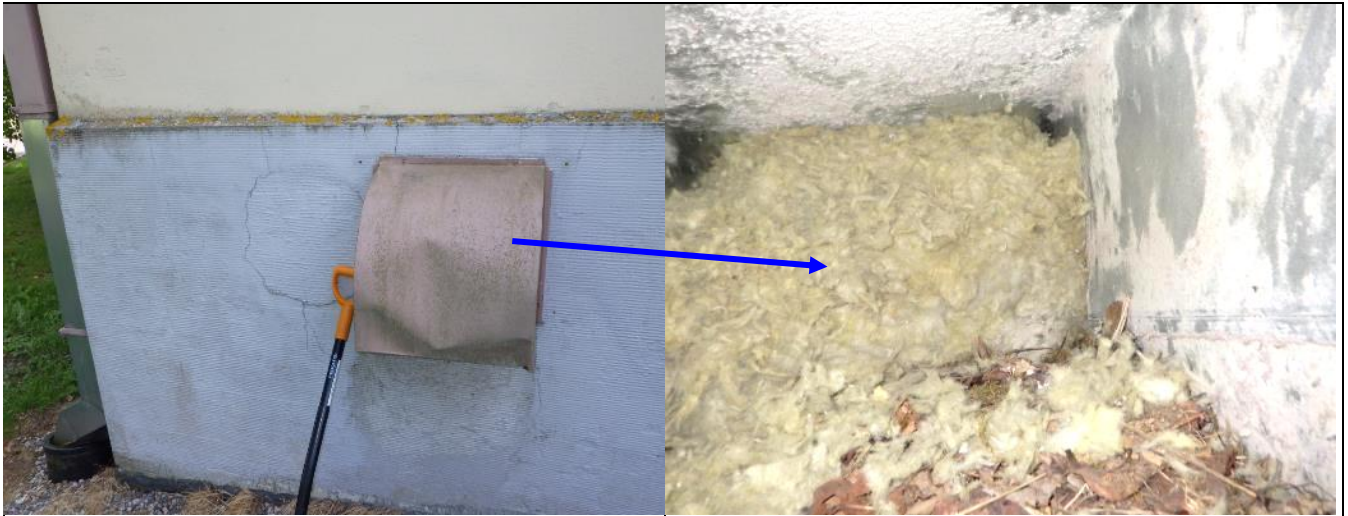
Päätyportaikosta oikealle on vanha raitisilmakana-
nava ulkoseinän läpi.

Se on tukittu eristevillalla, mutta ilmanpitävyys
olisi suositeltavaa olla parempi.

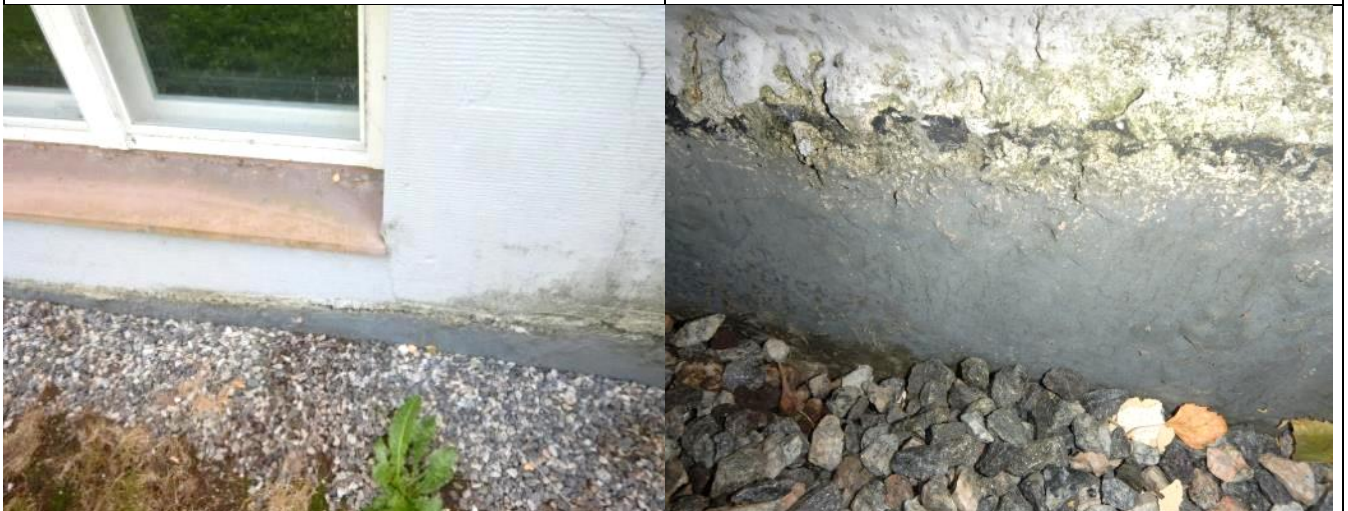
Etupihan puolella perusmuurissa havaittiin har-
maa sivelty kosteuseristys. Vierustalla on sepe-
liä, ok.

Kuva lähempää. Perusmuuriin on asennettu kos-
teuseristys. Se näyttäsi olevan hyvin kiinni.

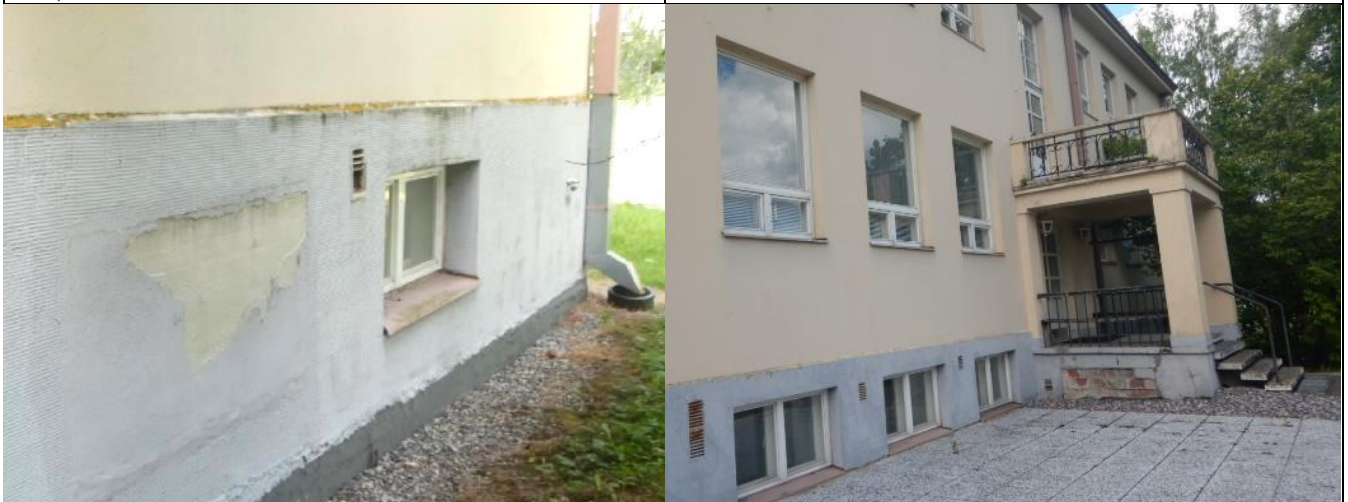
Etupihan puolella 1. kerroksessa kaksi ikkunaa
oli muurattu umpeen. Toisesta maali irtoilee
alustastaan.

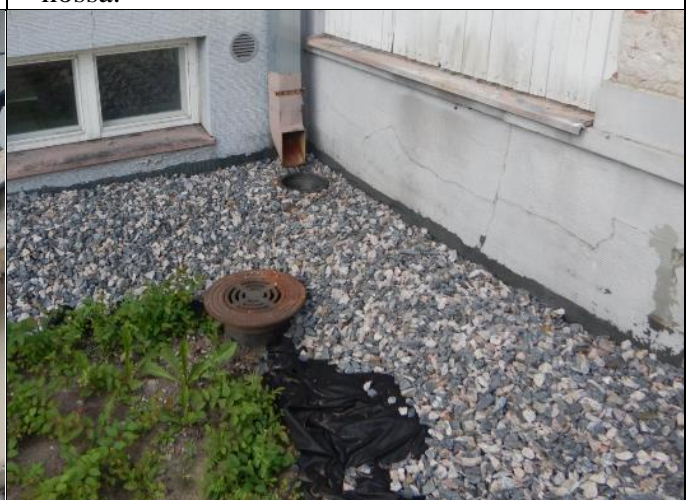
Sisäänkäynnin sokkelissa on halkeama.

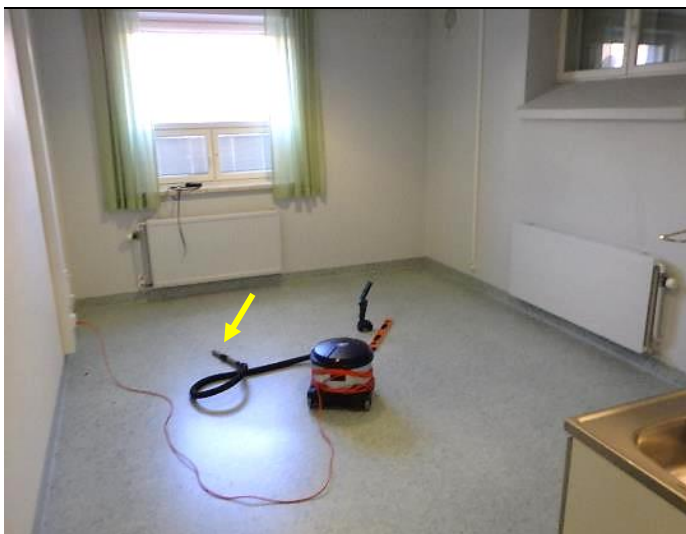
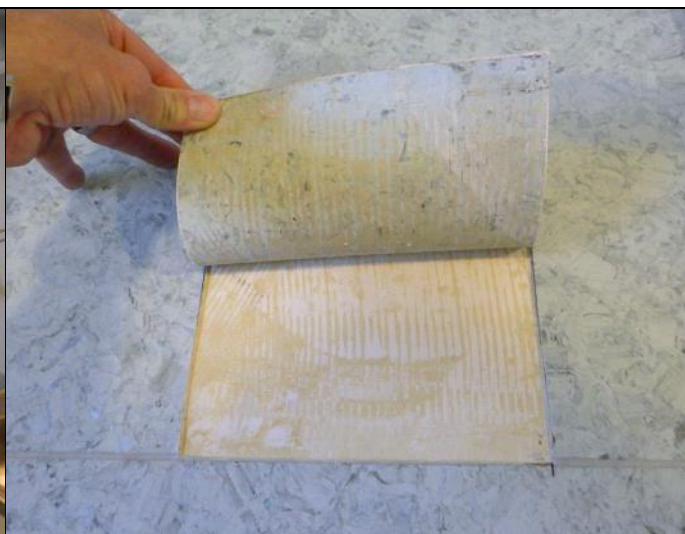
Rakenneavaus R18 tehtiin Oiva -tilan lattiaan. Si-
jainti on esitetty paikannuspiirustuksessa 8.

Aistinvaraisesti muovimaton alta ei havaittu mi-
tään kosteus- ja mikrobivaurioon viittaavaa.
Kaikki kunnossa, ok.

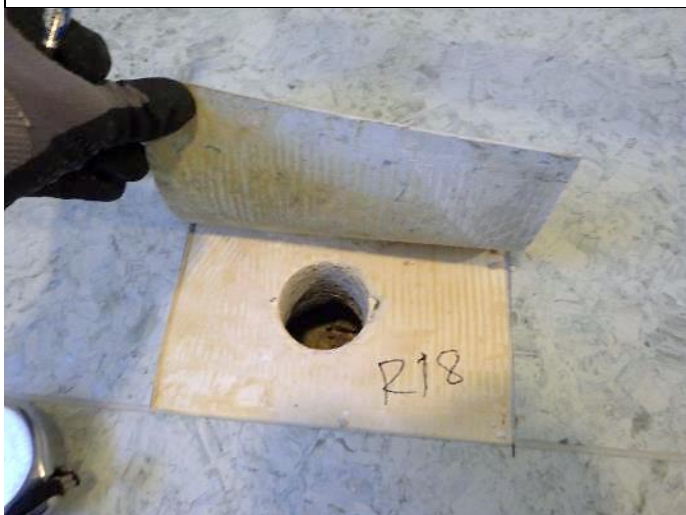
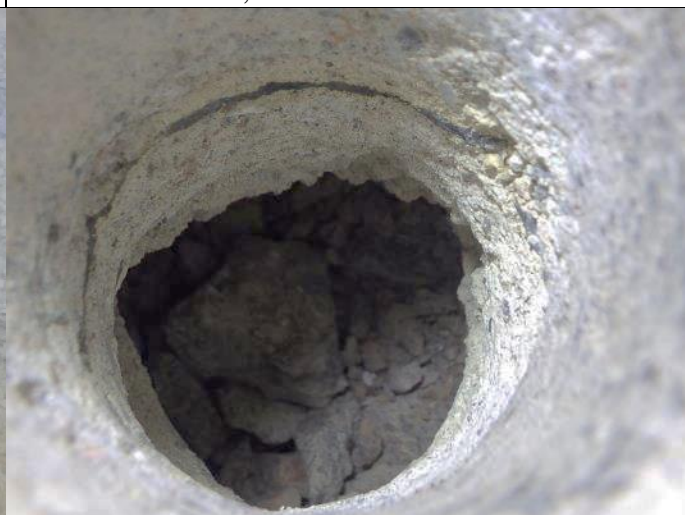
Rakenneavaus R18 laajennettiin poraamalla latti-
aan reikä Ø50 mm, josta tarkasteltiin alapohjara-
kenne.

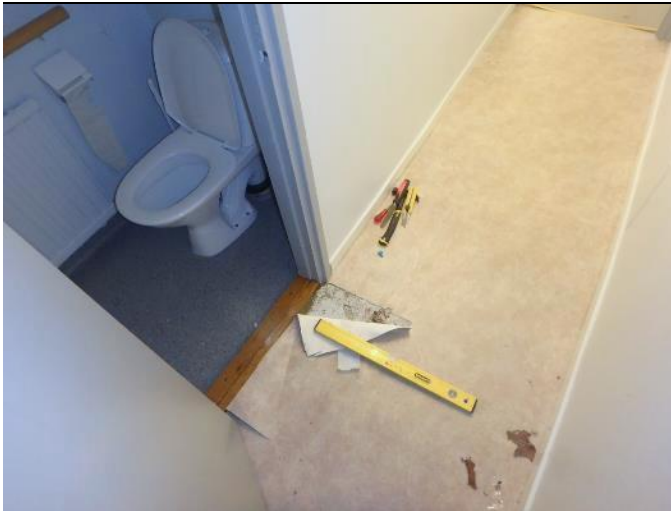
Rakenneavaus R19. Sijainti on esitetty paikannuspiirustuksessa 8.

Aistinvaraisesti muovimaton alta havaittiin kosteus- ja mikrobivaurio, lievä homeen haju.
Lattian tasoitteesta ja massasta otettiin mikrobinäyte MIR11. Lisäksi otettiin asbestinäyte
ASB1 vanhasta tasoitteesta.

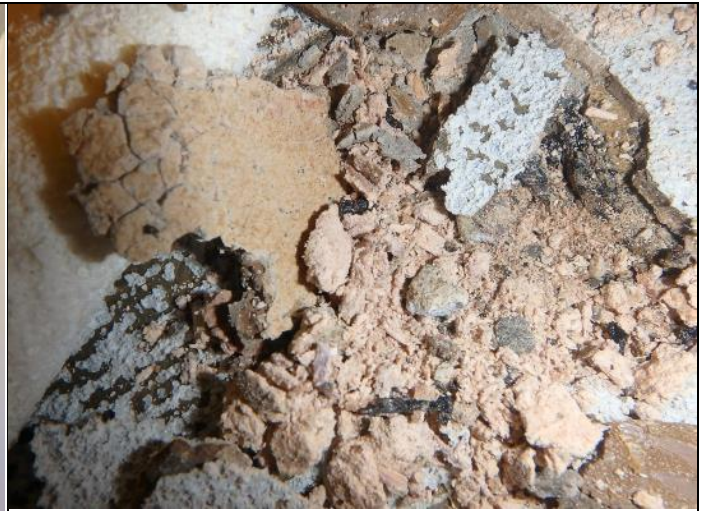
Aistinvaraisesti lattiapinnoite on kosteus- ja mikrobivaurioitunut. Kuvassa muovimaton tasoitteen alla olevaa asbestimassaa.

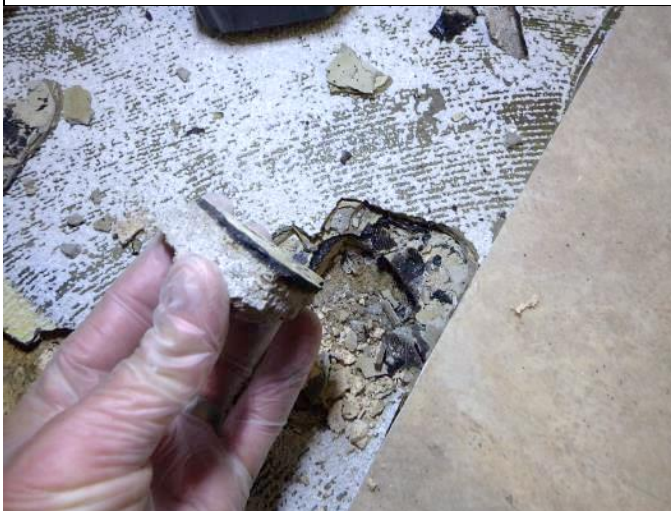
Lattian tasoitteesta ja massasta otettiin mikrobi-näyte MIR11.

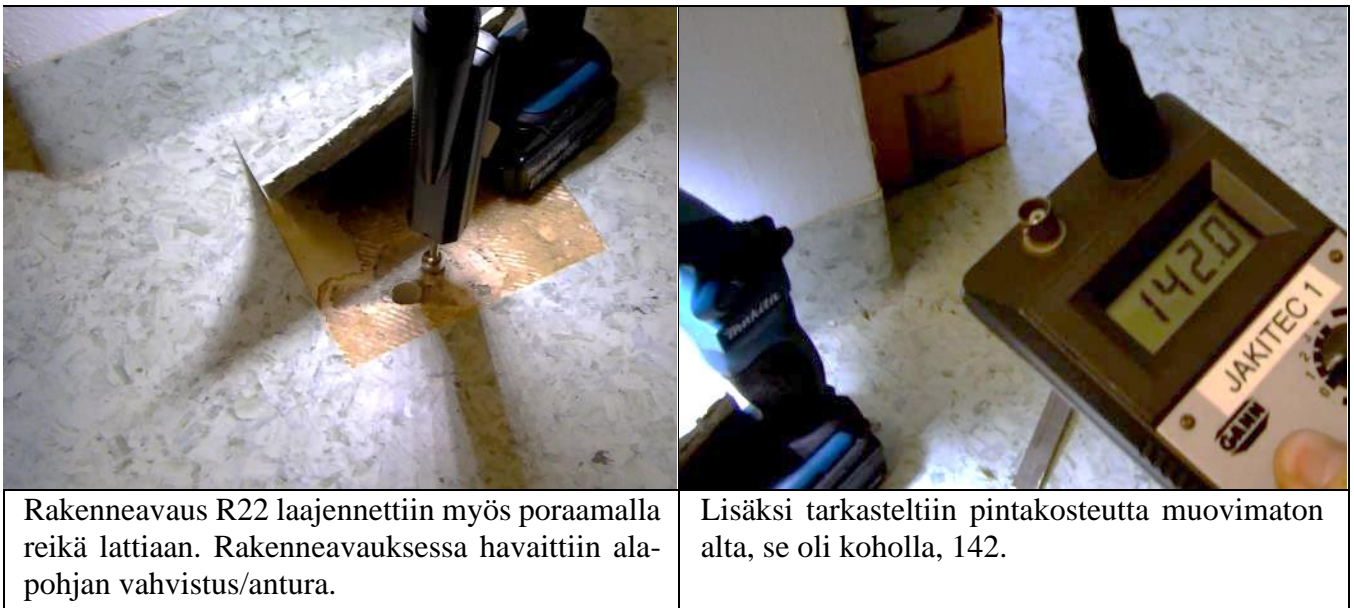
Rakenneavaus R22 laajennettiin myös poraamalla reikä lattiaan. Rakenneavauksessa havaittiin alapohjan vahvistus/antura.

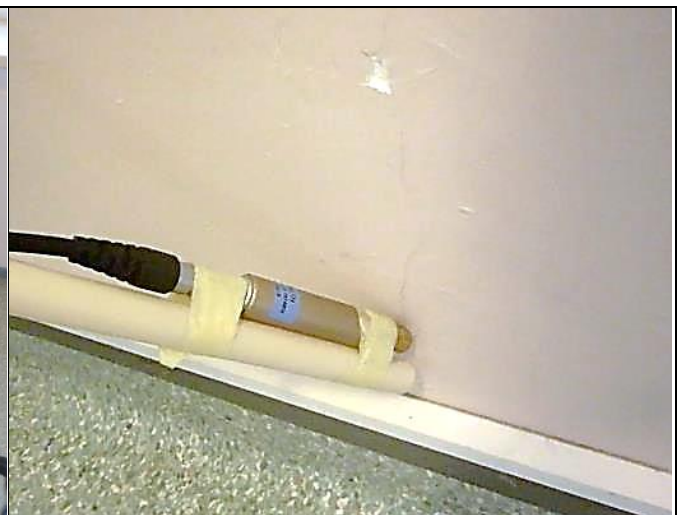
MA16. Merkittäviä ilmavuotoja havaittiin lämmityspatterin kiinnikkeistä sekä putkiläpivienneistä ulkoseinässä. Lisäksi havaittiin merkittäviä ilmavuotoja ulkoseinän sisäkuoren halkeamista (kuvassa).

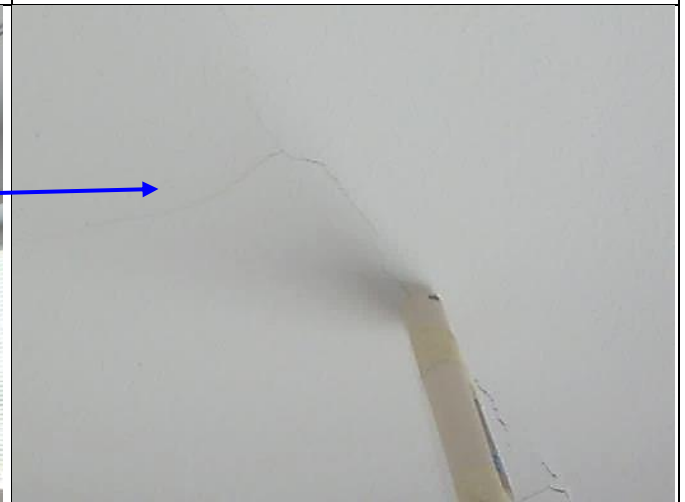
10 min merkkiainekaasun syöttämisen aloittamisesta havaittiin merkittäviä ilmapuotoja 2. kerroksen katosta Tupakeittiössä, yläpohjan alalaatan halkeamista.

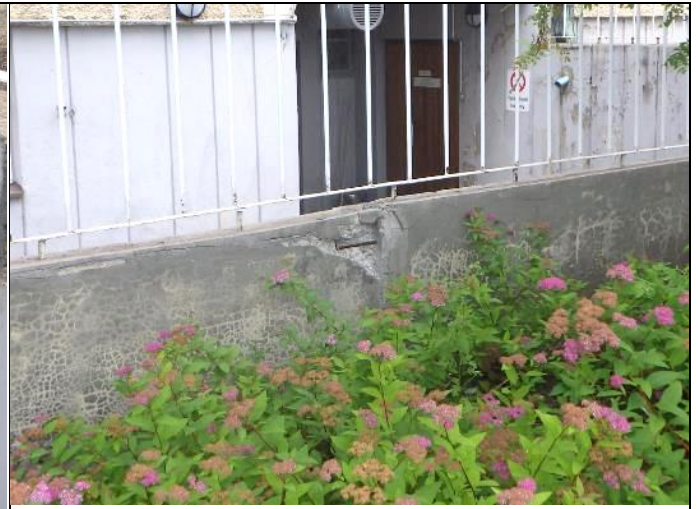
Kuvassa luiskan tukimuuri. Tällä puolella on runsaasti kasvillisuutta, mikä lisää kosteusrasitusta betonirakenteeseen. Kuvassa näkyy paljas raudituksen teräs.

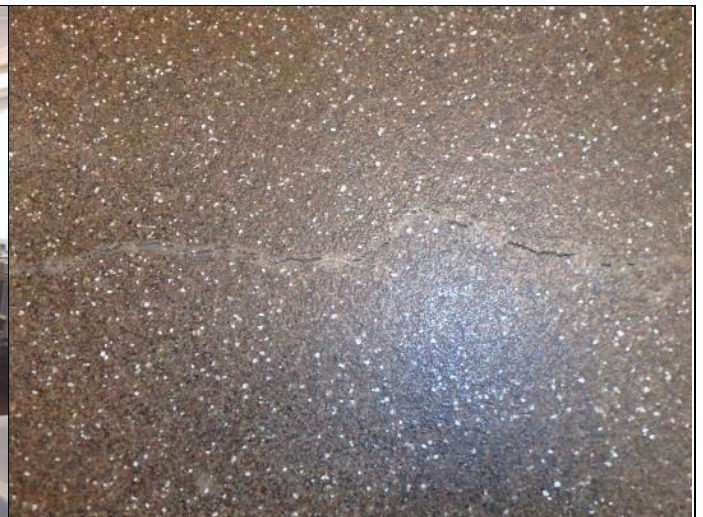
Keittiön lattiapinnoitteessa on havaittavissa paikoin suurehkoja halkeamia. Riskinä on epäpuhdas vuotoilma maaperästä. Pintakosteuskartoituksessa ei havaittu poikkeavaa.

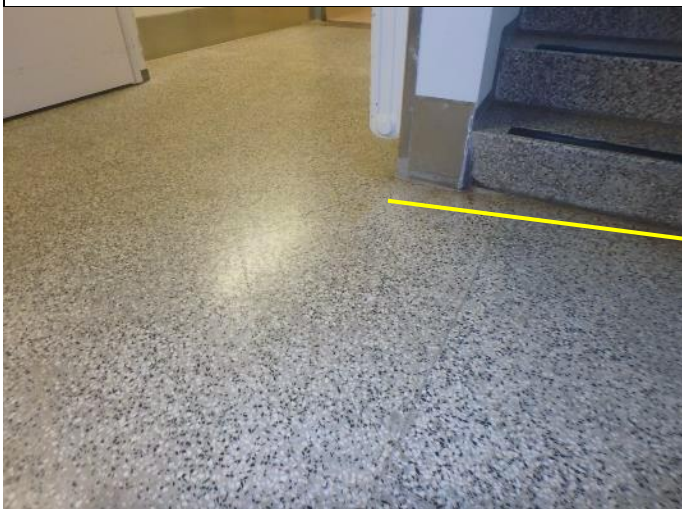
D-osan pohjakerroksen muissa tiloissa on myös havaittavissa hiusmaisista halkeamia lattiapinnoitteessa. Kuvassa käytävä.

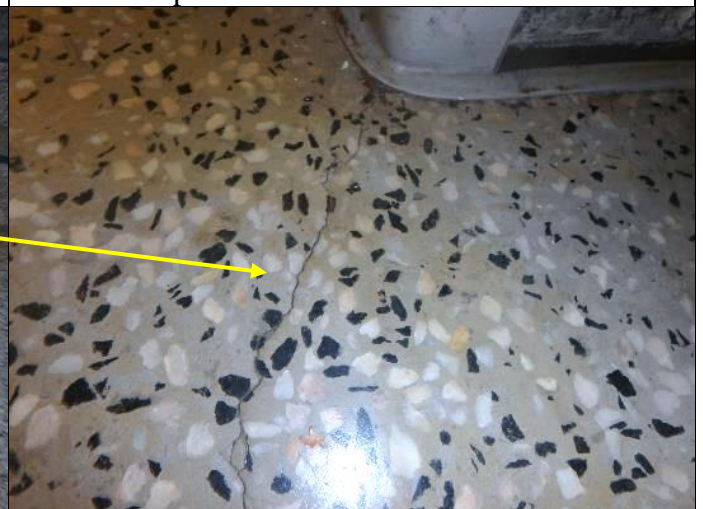
Kuva lähempää.

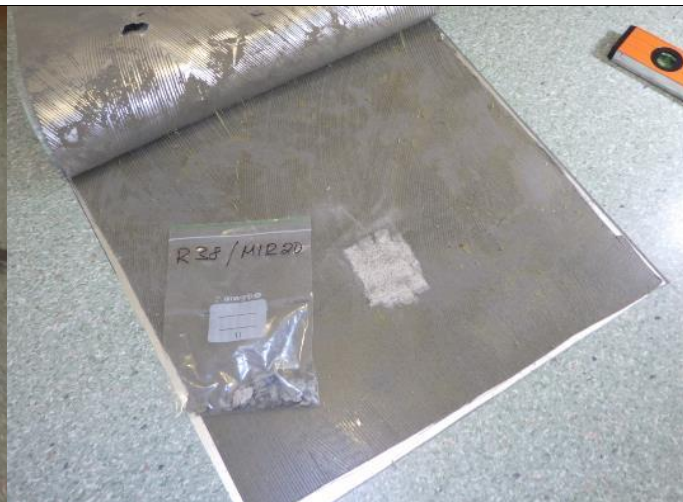
R38. Foliomatto avattiin, ja sen alta aistinvaraisesti havaittiin mikrobiperäistä hajua. Tasoitteesta otettiin mikrobinäyte MIR20. Laboratorion mikrobianalyyseissä ei kuitenkaan havaittu viitettä mikrobivauriosta tässä paikassa.

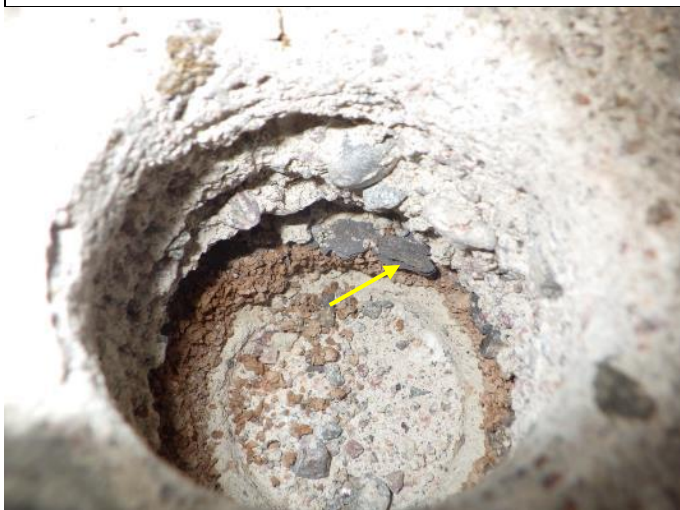
R38 laajennettiin poraamalla \varnothing 50 mm reikä pintabetonilaatan läpi, josta tarkasteltiin välipohjarakente. Kuvassa näkyy pintabetonilaatan ja eriste-kerroksen välissä oleva musta paperi. Korkkieristeestä otettiin mikrobinäyte MIR22.

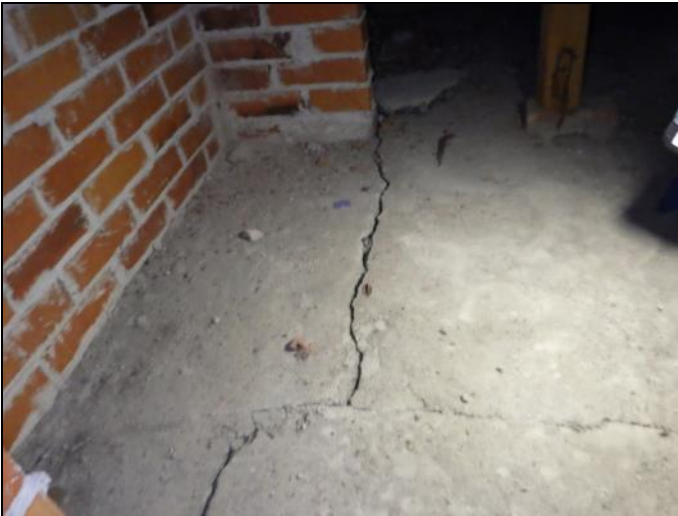
Tarkastelussa havaittiin isohko halkeama yläpohjan pinta betonilaatassa.
