TUTKIMUSSELOSTUS

SISÄILMA-, RAKENNE- JA KOSTEUSTEKNINEN KUNTOTUTKIMUS

Tuuskoto
Kotorannankuja 10
04310 Tuusula
23.9.2019

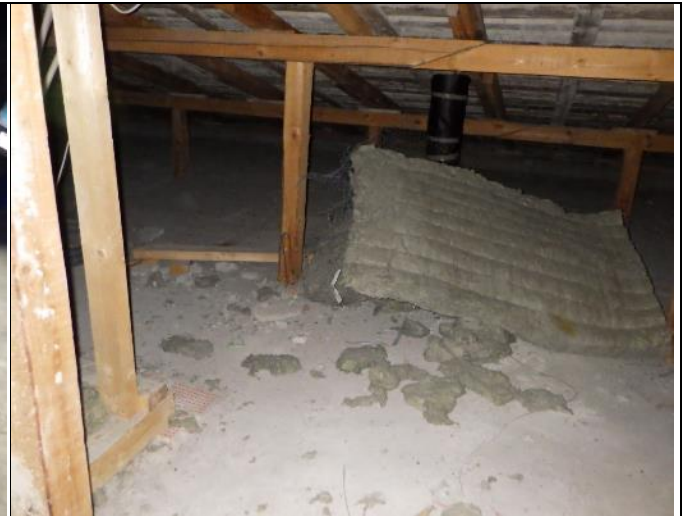
Kuvassa on yläpohjatilassa havaittu paljas villa.
