MERKKIAINETUTKIMUS

31.12.2018

HYÖKKÄLÄN KOULU

KIRKKOTIE 9 - 11

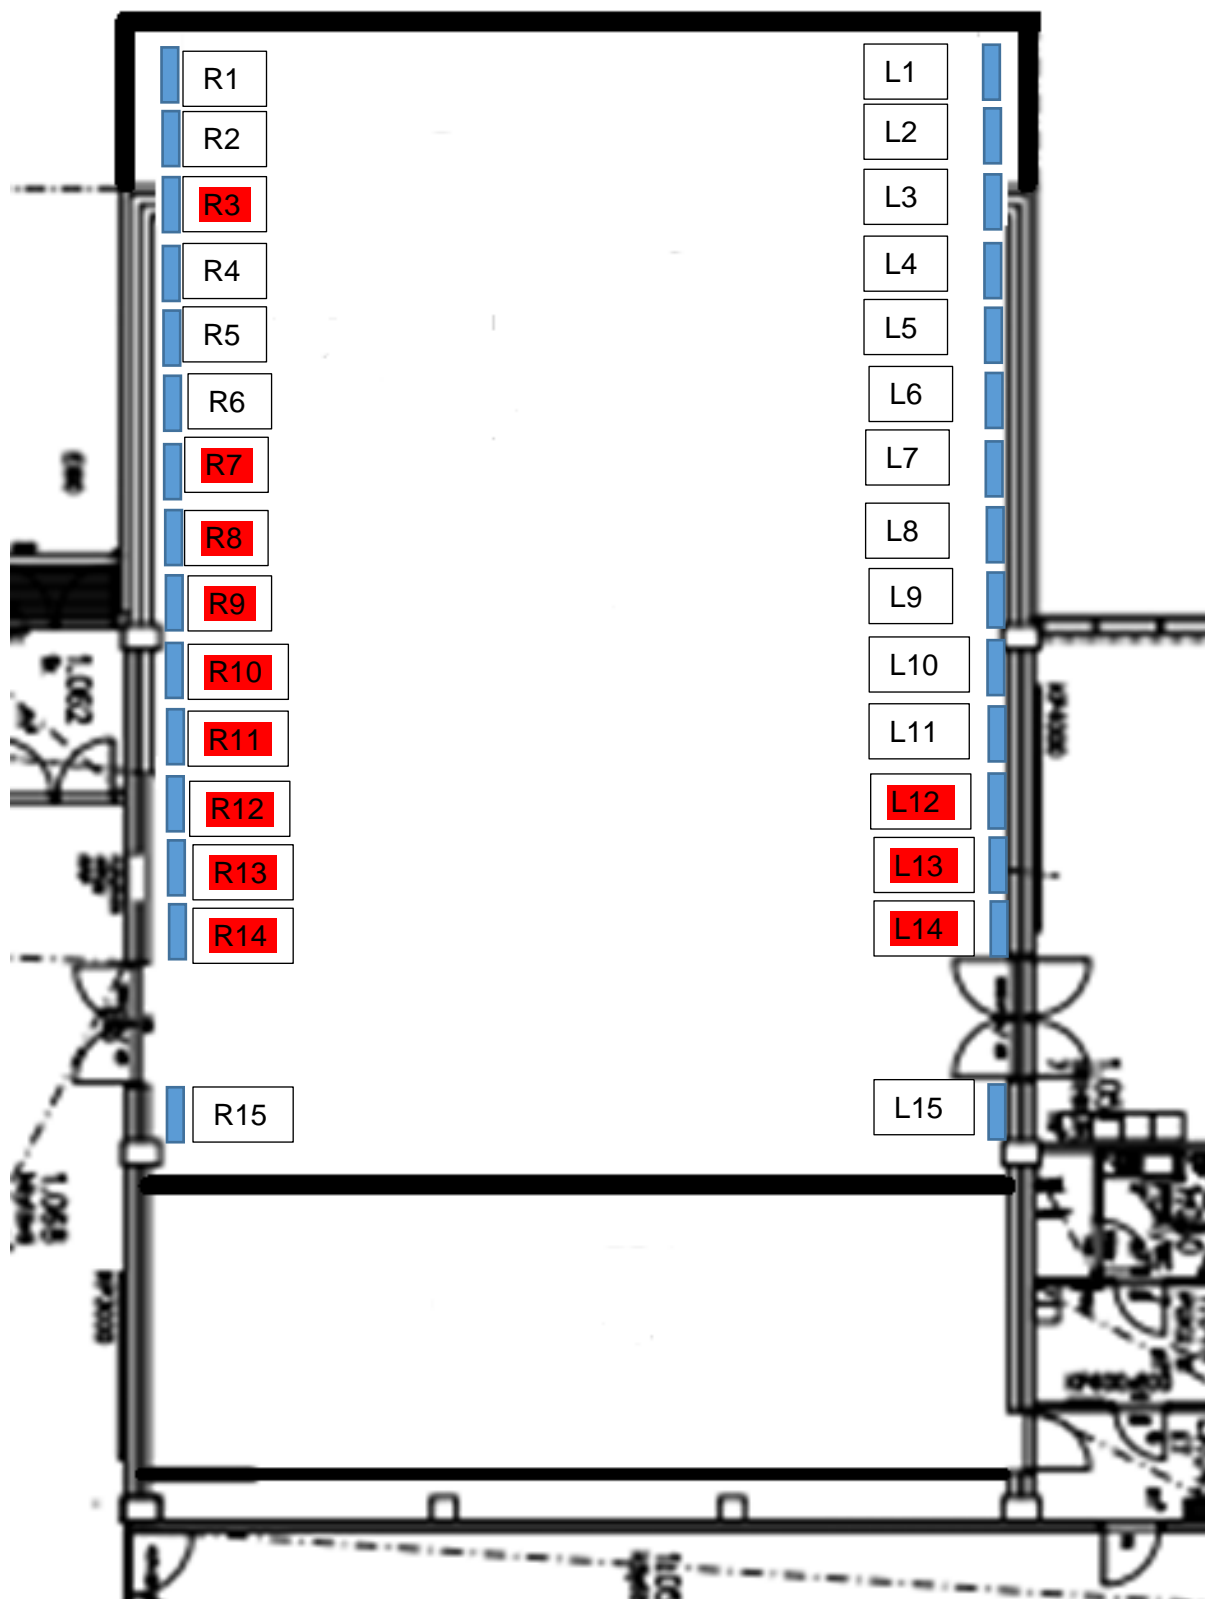
Kuva 3. Merkkiainetutkimuksen mittauspaikat.

| NMR | TILA | RAKENNE | ILMAVUODOT MERKKIAINEKAASULLA |
|---|---|---|--|
| L12 | Auditorio | Alapohja | Vuotoa kehyksen ja maton rajapinnasta sekä tuloilmakanavan takareunasta. |

| L13 | Auditorio | Alapohja | Vuotoa kehyksen ja maton rajapinnasta sekä tuloilmakanavan liitoksesta. |
| L14 | Auditorio | Alapohja | Vuotoa kehyksen ja maton rajapinnasta sekä tuloilmakanavan liitoksesta. |
| R3 | Auditorio | Alapohja | Vuotoa tuloilmakanavan liitoksesta. |
| R9 | Auditorio | Alapohja | Vuotoa kehyksen ja maton rajapinnasta sekä tuloilmakanavan liitoksesta. |

Merkkiainetutkimuksen perusteella kaapeli-/putkikanaalin ja auditorion sisäilman välillä havaittiin vuotoaikoja.

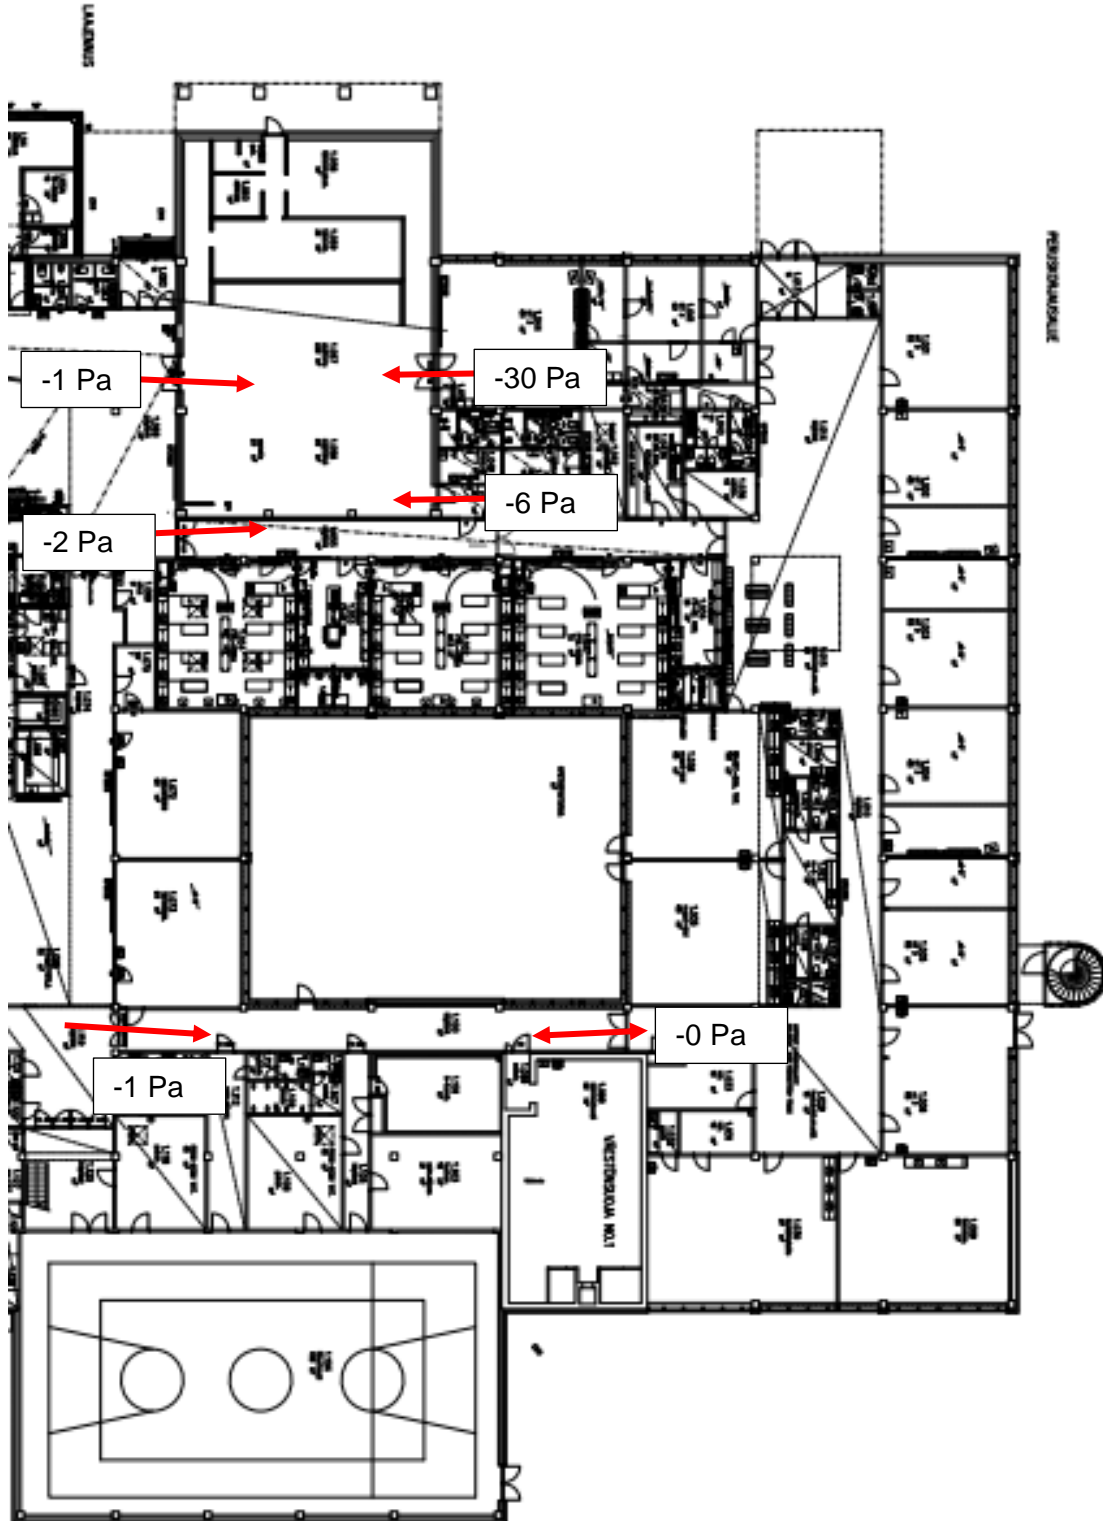
Tutkimushetkellä luokkasiiven paine-ero suhteessa ulkoilmaan välillä -1...-5 Pa. Alapohjan ja opettajienhuoneen puheluhuoneen välinen paine-ero oli mittaushetkellä -2 Pa mitattuna luukun kautta. Puheluhuone oli alipaineinen suhteessa alapohjaan.

Auditorio oli alipaineinen suhteessa putkikanaaleihin -2 Pa mitattuna takaseinän aukkojen kautta. Auditorio oli myös alipaineinen suhteessa viereiseen käytöstä poistettuun luokkahuoneeseen -30 Pa, käytöstä poistettuun käytävään -6 Pa ja ruokalaan -1 Pa.

Kuva 4. Paine-erot eri tilojen välillä. Ilmavirtausten suunta merkittynä nuolella.

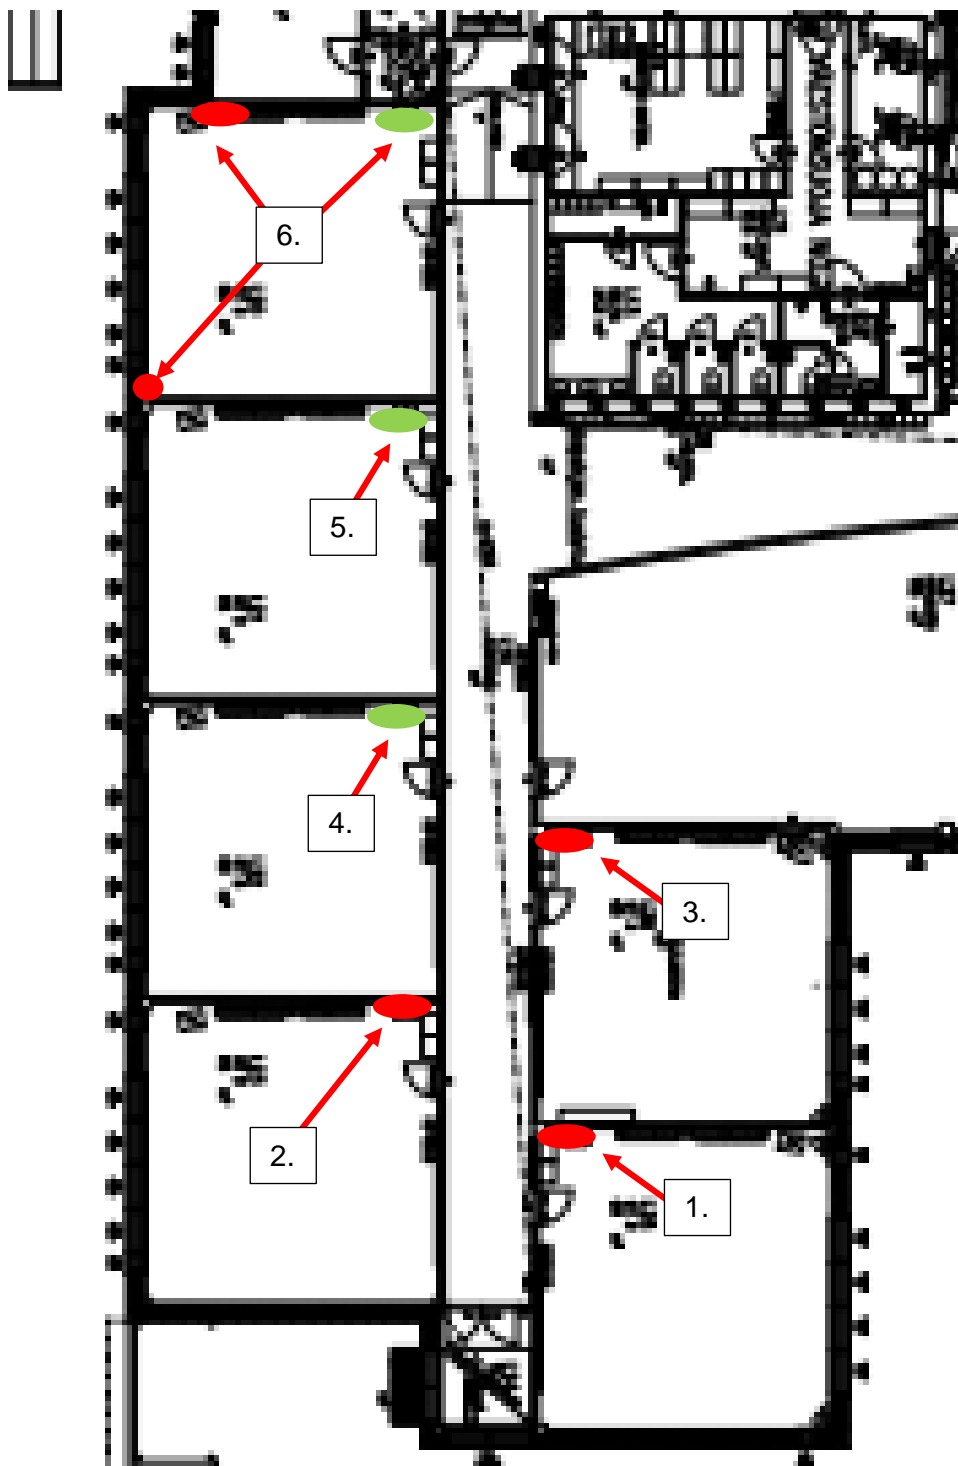
| NMR | TILA | Paine-ero suhteessa ulkoilmaan | RAKENNE | ILMAVUODOT MERKKIAINEKAASULLA |
|---|---|---|---|---|
| 1 | Luokka, L25 | - 5 Pa | Alapohja | Vuotoa viemärin läpiviennin kautta. |
| 2 | Luokka, L23 | - 1 Pa | Alapohja | Vuotoa viemärin läpiviennin kautta sekä lattian ja seinän rajapinnasta. |
| 3 | Luokka, L26 | - 5 Pa | Alapohja | Vuotoa lattian ja seinän rajapinnasta. |
| 6 | Luokka, L20 | - 4 Pa | Alapohja | Vuotoa lattian ja seinän rajapinnasta. Ei vuotoa viemärin läpiviennistä. |

Merkkiainetutkimuksen perusteella vuotopaikkoja havaittiin viemäriputken läpivientien kautta sekä lattia ja seinän rajapinnoista pilareiden läheisyydestä.

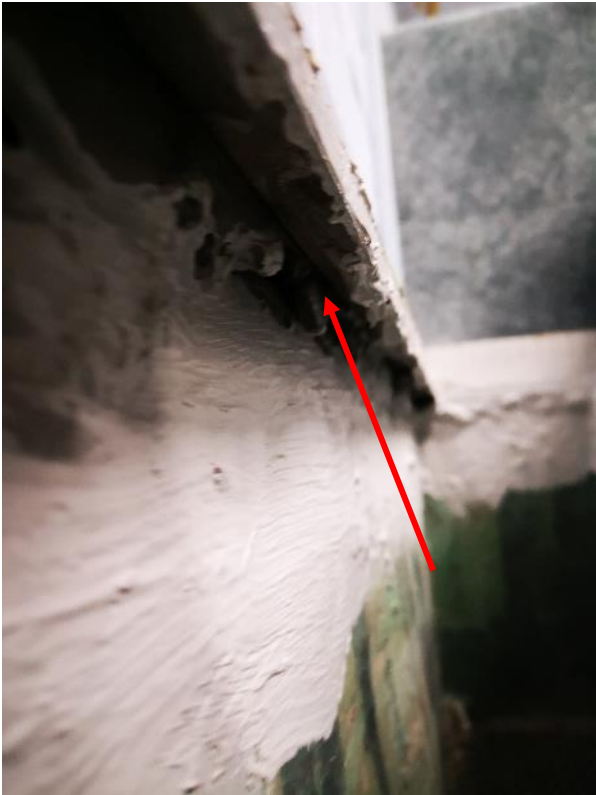
Kuva 1. Muutamissa tuloilmakotelon tiivistyksissä havaittiin rakoja tai reikiä rajapinnoilla.

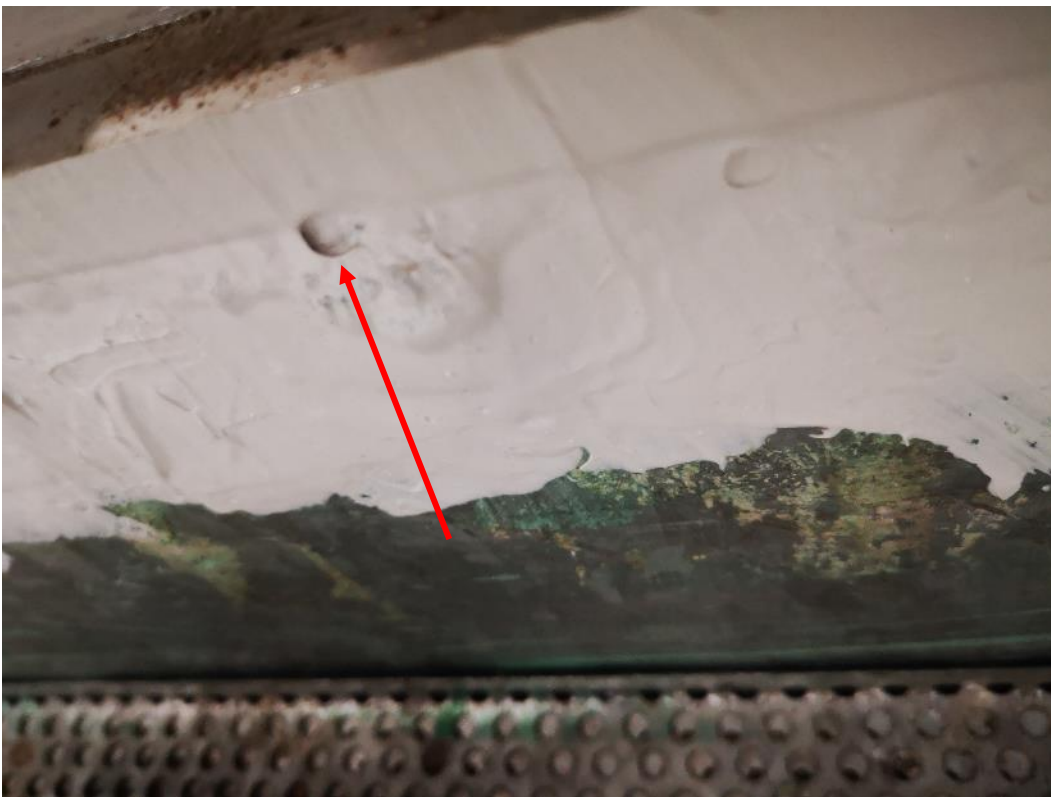
Kuva 2. Muutamissa tuloilmakotelon tiivistyksissä havaittiin rakoja tai reikiä rajapinnoilla.

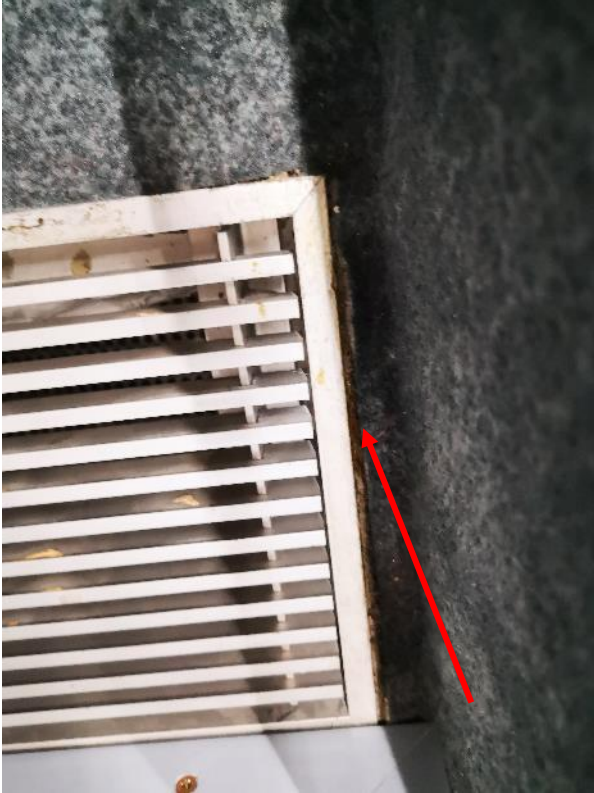
Kuva 3. Tuloilmakotelon kehyksen ja lattiamaton rajapinnoilla havaittiin vuotopaikkoja.

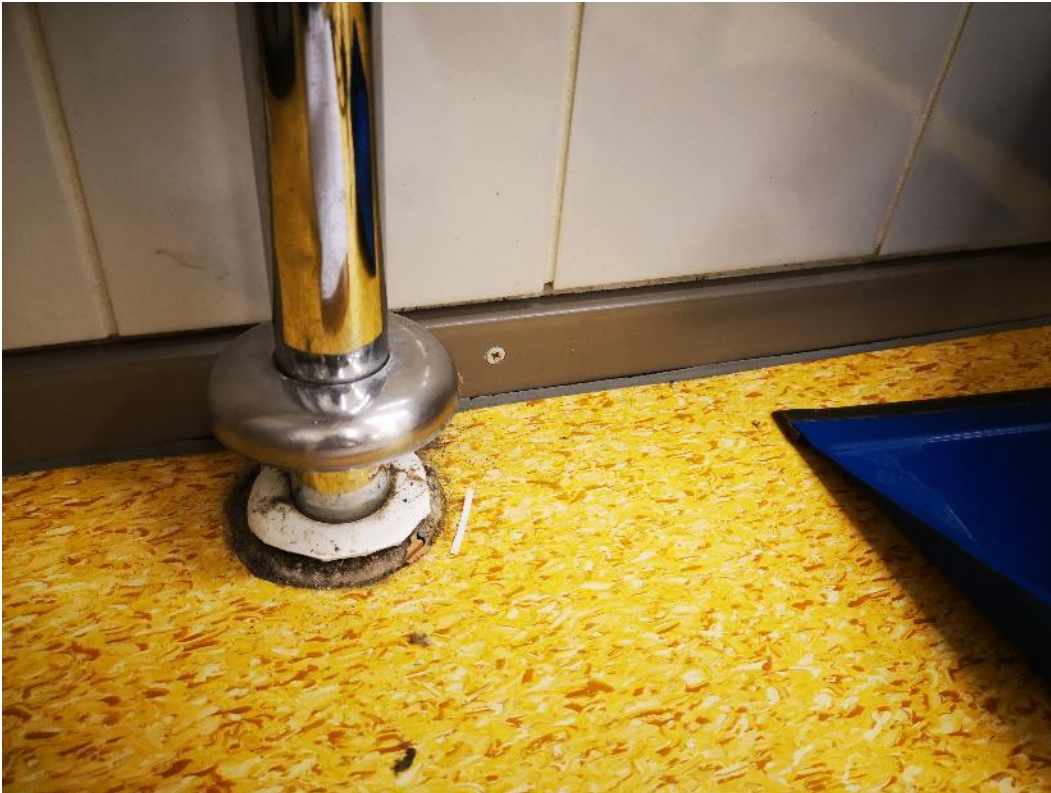
Kuva 5. Luokkahuonesiiven viemärin läpiviennissä havaittiin vuotopaikkoja.

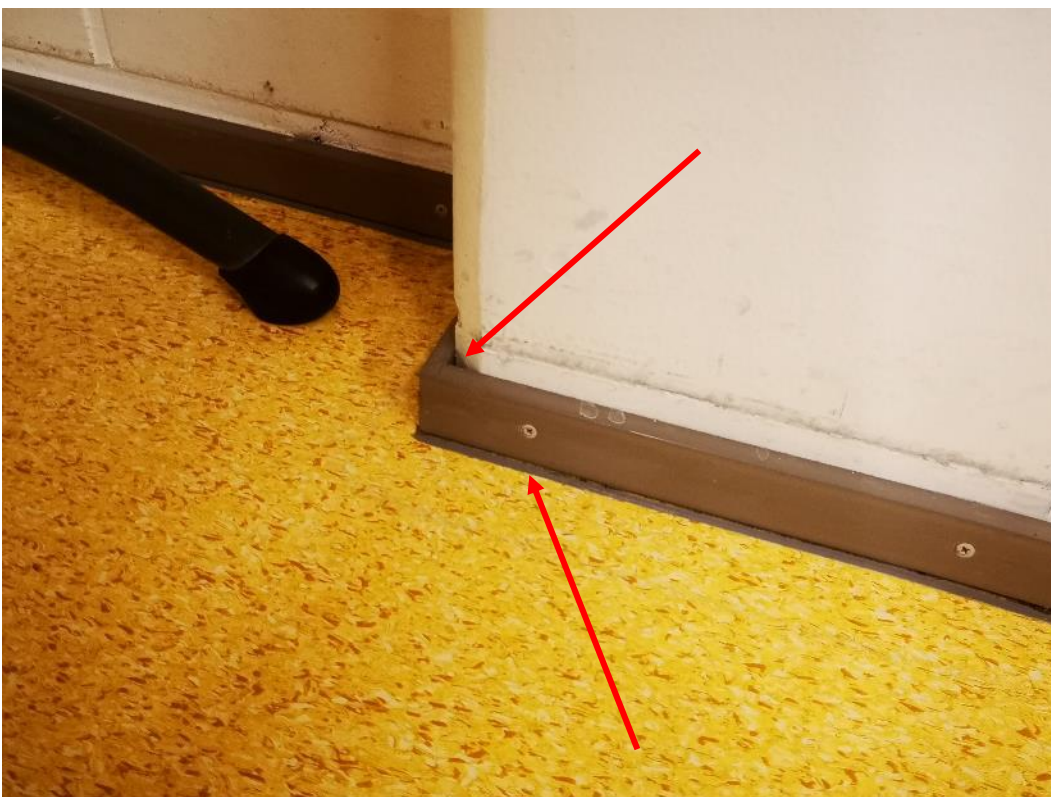
Kuva 6. Luokkahuonesiiven pilareiden ja lattian rajapinnoilla havaittiin vuotopaikkoja.
