TUUSULAN KAUPUNKI

VÄINÖLÄN PÄIVÄKOTI

SISÄILMAAN LIITTYVÄT TUTKIMUKSET

6.5.2020

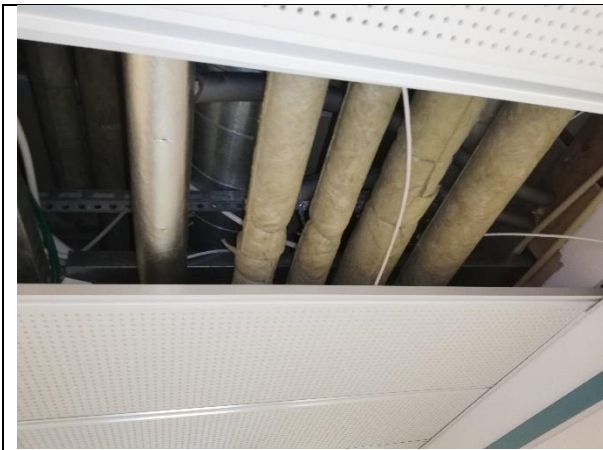
Kuva 2: Putkieristeet ovat pinnoittamatta.

Rakennuksen käytävillä on alaslasketut katot, joiden tiloissa kulkee tekniikkaa. Putkien ympärillä on pinnoittamattomat mineraalivillaiset putkieristeet koko alaslasketun kattotilan osuudella, lisäksi havaittiin mineraalivillaeristeillä tiivistettyjä läpivientejä. Alaslasketun kattotilan kautta havaittiin yläpohjan höyrynsulkumuovissa epätiiveyttä ja puhallusvillat ovat näkyvillä. Epätiivisiin kohdan kautta sisäilman kosteuden on mahdollista päästä yläpohjan eristeisiin. Puhallusvilloissa oli nähtävillä tummentumaa. Tiloissa olevissa akustiikkalevyissä on paikoin näkyvillä mineraalivilloja rikkoontumisen tai pinnoittamattomuuden vuoksi. Mineraalivillaeristeistä on mahdollista kulkeutua kuituja sisäilmaan.

Pinnoittamattomat putkieristeet tulee pinnoittaa siten, ettei eristeistä pääse irtoamaan kuituja sisäilmaan. Mineraalivillalla tiivistetyistä putkiläpivientikohdista tulee mineraalivillakuitujen irtoaminen estää poistamalla villat tai estää kuitujen irtoaminen pinnoittamalla. Yläpohjan höyrynsulkumuovin epätiiveytskohdalta tulee poistaa tummuneet puhallusvillat ja höyrynsulkumuovi tulee tiivistää. Rikkoontuneet ja reunoiltaan pinnoittamattomat akustiikkalevyt tulee vaihtaa tai pinnoittaa siten, ettei kuituja pääse irtoamaan sisäilmaan.

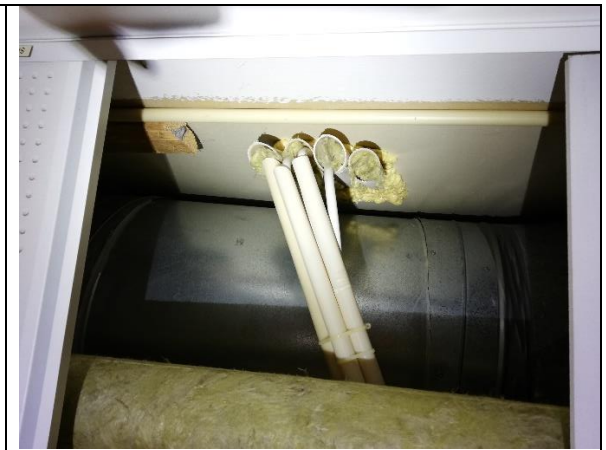
Kuva 3: Mineraalivillaeristettä käytetty tiivisteinä läpivienneissä.

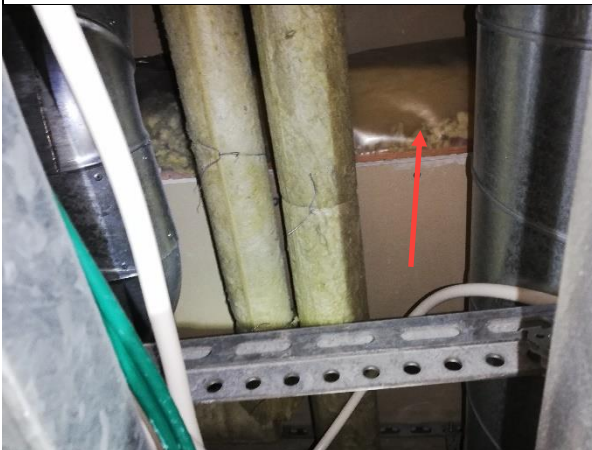
Kuva 4: Alaslasketun kattotilan kautta näkyy yläpohjan höyrynsulkumuovi ja puhallusvillat.

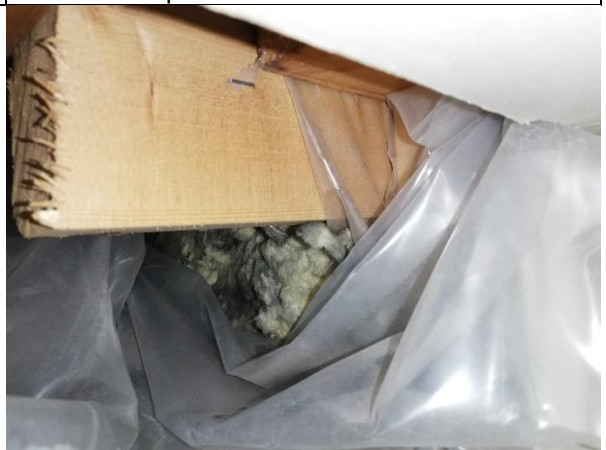
Kuva 5: Höyrynsulkumuovi on epätiivis, puhallusvillat näkyvillä.

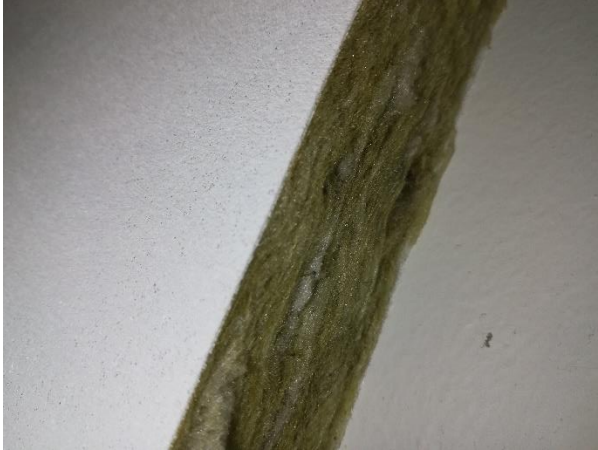
Kuva 6: Akustiikkalevyjen seinänpuoleiset reunat ovat pinnoittamatta.

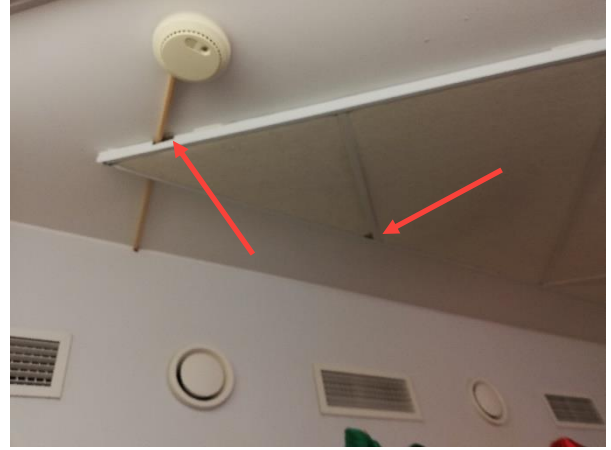
Kuva 7: Kissa-eskareiden tilassa akustiikkalevyn mineraalivillaeristettä näkyvillä.

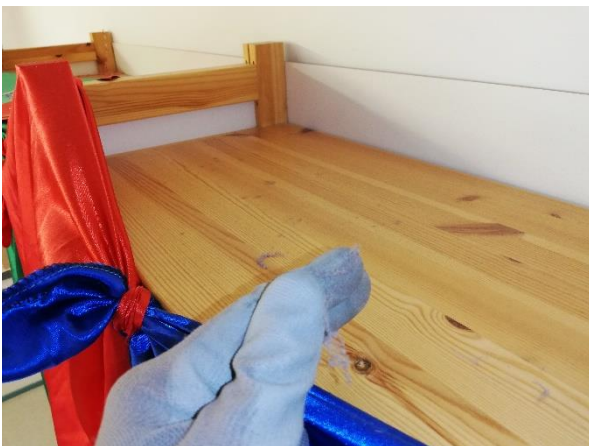
Kuva 8: Joissakin tiloissa runsaasti yläpölyä.

Tiloissa havaittiin runsaasti yläpölyjä hyllyjen, kaappien sekä riippuvalaisimien päällä. Henkilökunnan kahvihuoneen viereisessä huoneessa on ilmanpuhdistin, jonka huoltotoimenpiteistä ei ole tietoa.

Huonepöly huonontaa sisäilmaa. Tilojen yläpölyt tulee siivota säännöllisesti. Kahvihuoneen ilmanpuhdistimen säännöllisestä huollosta ja puhdistuksesta tulee huolehtia.

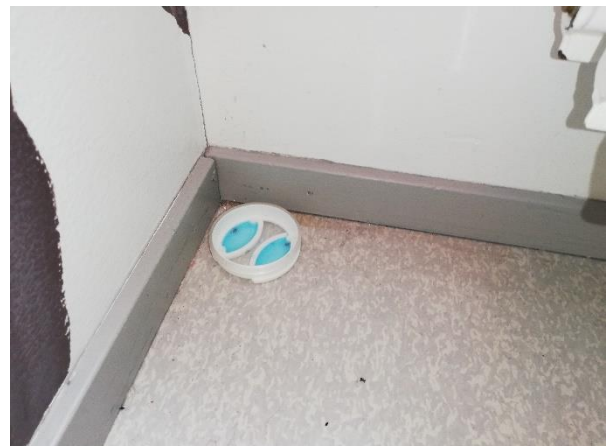
Kuva 9: Joukahaisten lepo huoneessa on kaksi muurahaissyöttiä.

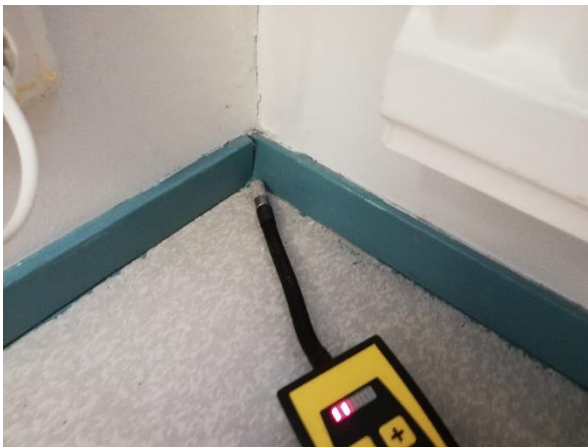
Lemminkäisten lepoahuoneessa havaittiin merkkiaineikaasuvuotoa pistemäisesti alapohjasta nurkassa, lattian ja seinän liitoskohdilla. Lattialistaa poistettaessa havaittiin, että lattia-seinäliitokset on tiivistetty kirkkaalla silikonilla. Nurkassa tiivistys on epätiivis. Kahvihuoneen ja viereisen toimistotilan lattiapinnoitteet on uusittu ja lattiamatto on nostettu seinälle. Merkkiainevuotoa ei havaittu.

Kuva 10: Merkkiainevuotoa Lemminkäisten nukkumattilan alapohjarakenteesta.

Alapohjan ja ulkoseinän rakenneliittymät sekä läpiviennit tulee tiivistää erillisen korjaussuunnitelman mukaan.

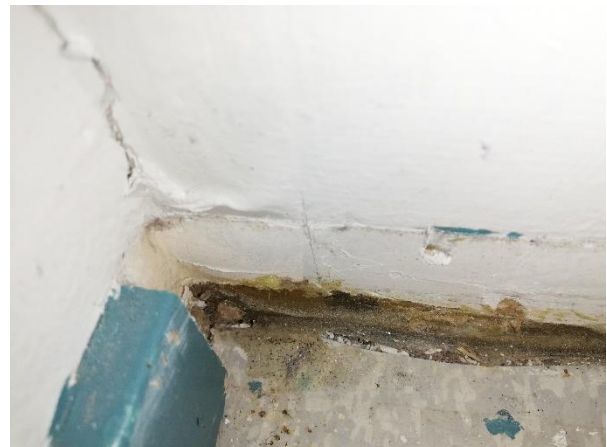
Kuva 11: Silikonitiivistys on epätiivis nurkassa.

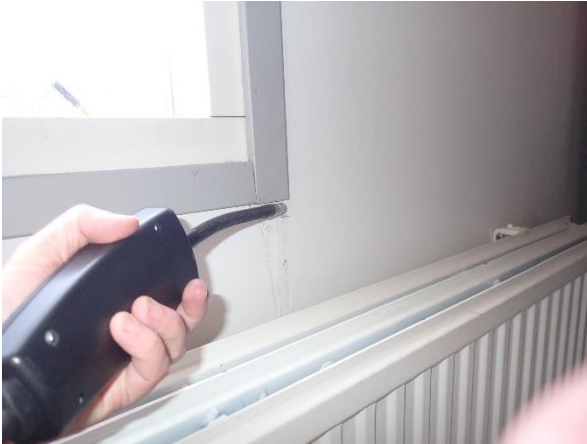
Joukahaisten lepoahuoneen ulkoseinärakenteesta havaittiin merkkiainevuotoa ikkuna- ja seinäliittymistä, seinäliittymistä, lattia- ja seinäliittymistä sekä levysaumojen kohdilta. Myös kahvihuoneessa havaittiin merkkiainevuotoa ikkuna-seinäliittymistä, pistorasioista sekä patterinkannakkeiden kautta. Joukahaisten lepoahuoneessa havaittiin epätiivittä seinälevytysten saumakohtia.

Kuva 12: Merkkiainevuotoa Joukahaisten nukkumatilán ikkuna-seinäliitoksesta.

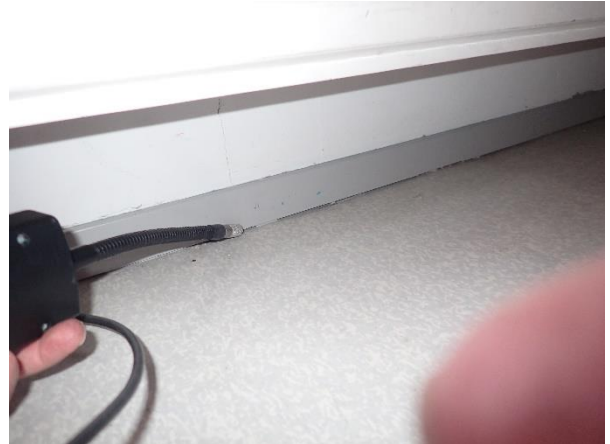
Kuva 13: Merkkiainevuotoa Joukahaisten nukkumatilán lattia-seinäliitoksesta.

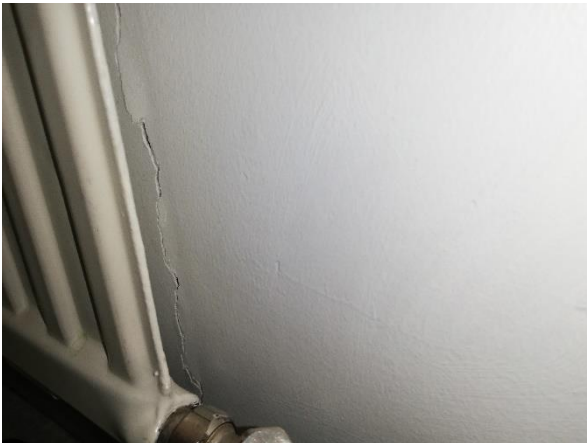
Kuva 14: Joukahaisten huoneessa epätiiveyttä seinälevyjén saumakohdassa.

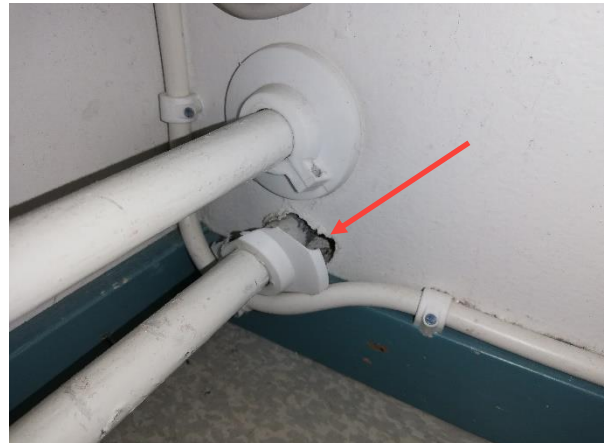
Kuva 15: Epätiivis putkiläpivienti Kissa-eskareiden tilassa.

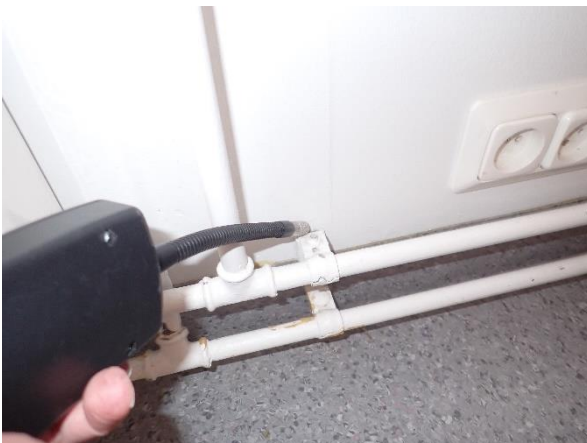
Kuva 16: Merkkiainevuotoa kahvihuoneen patteriputkikannakkeen kautta.

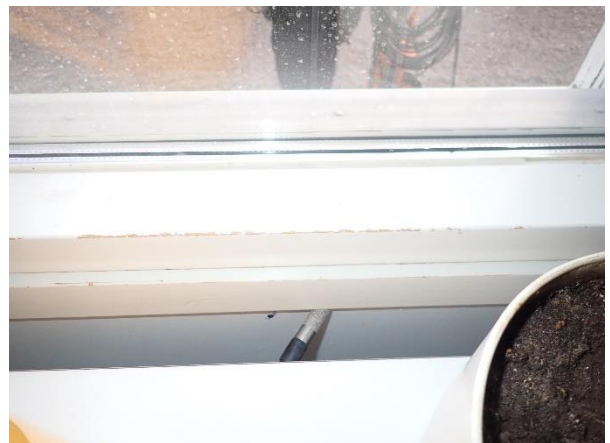
Kuva 17: Merkkiainevuotoa kahvihuoneen ikkuna-seinäliitoksen kautta.

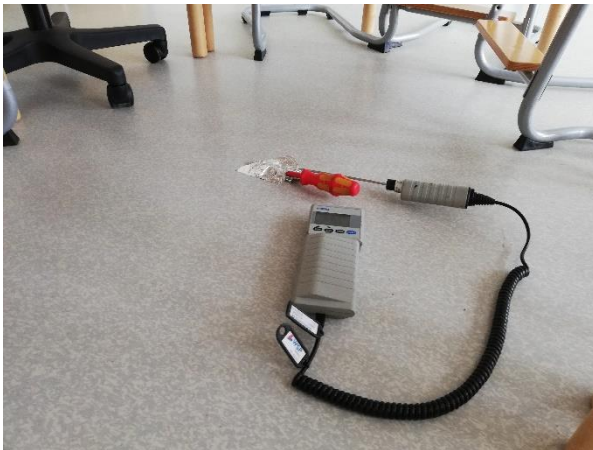
Mittaustulokset olivat tavanomaisena pidettäviä.

Kuva 18: Viiltomittaus Väinämöisten tilan keskiosalla.

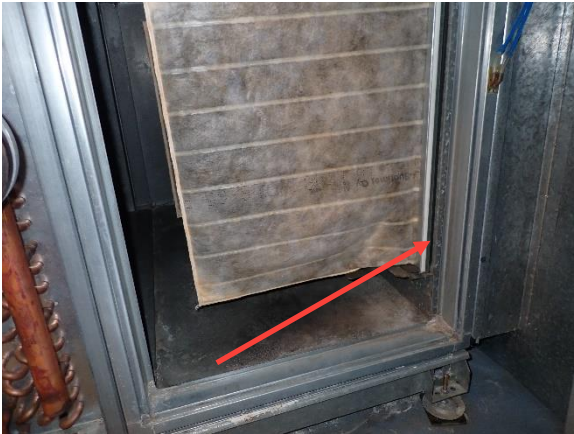
Kuva 21: Tuloilmasuodattimien kehikko ei ole tiivis.

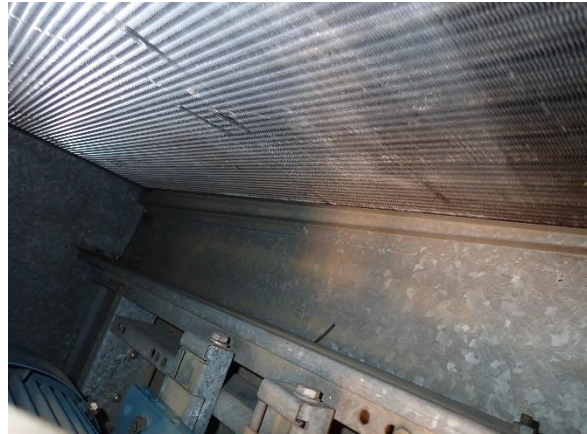
Kuva 22: Likaa lämmittimen kammiossa

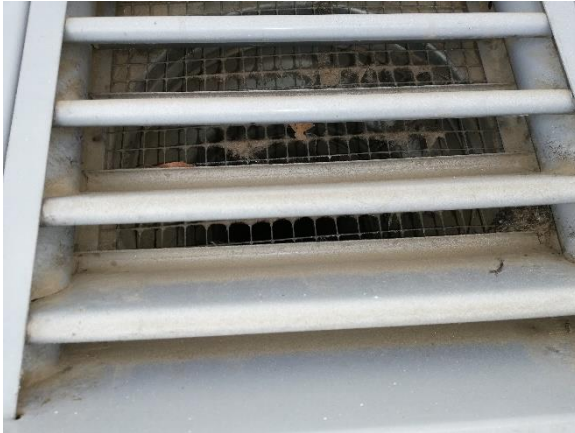
Vallox Ilmava 252- ilmanvaihtokoneen raitisilmaotto tapahtuu päiväkodin sisäpihan puolelta. Raitisilmasäleikössä oli havaittavissa harvaverkko, joka kerää lehtiroskaa ja muuta likaa. Ilmanvaihtokoneen suodattimet olivat tarkastushetkellä likaiset, erityisesti karkeasuodattimessa oli runsaasti ulkoa tullutta roskaa ja hyönteisiä.

Kuva 23: Vallox Ilmavan raitisilmaventtiili on likainen.

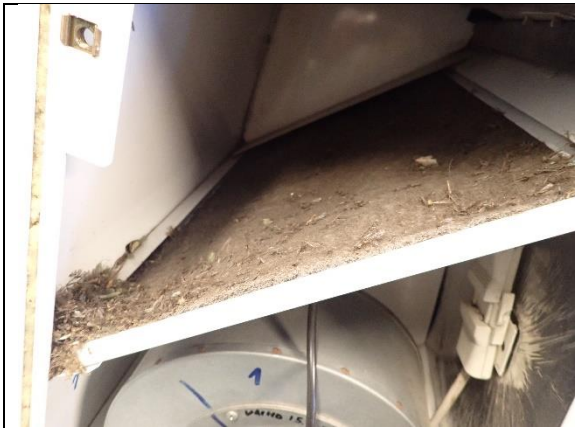
Kuva 25: Tuloilman karkea suodatin on erittäin likainen.

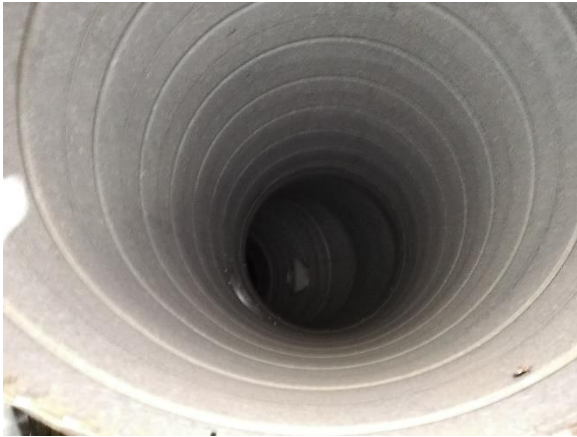
Kuva 27: Tuloilmakanavassa jonkun verran pölyä.

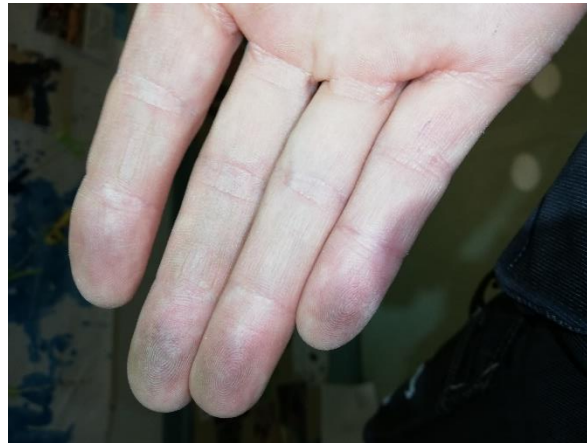
Kuva 28: Tuloilmakanavan pölyä.

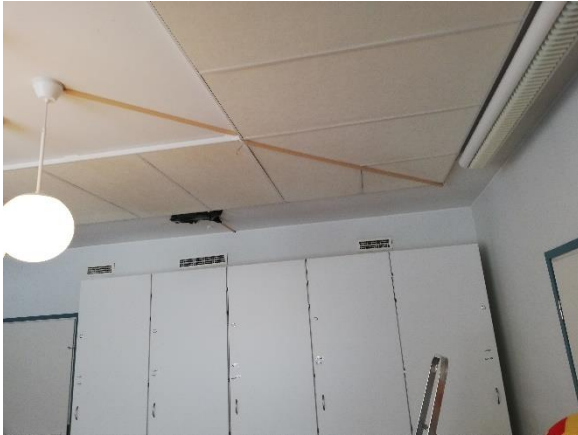
Kuva 29: Tuloilmavirrat osuvat katon akustiikkalevyn reunaan.

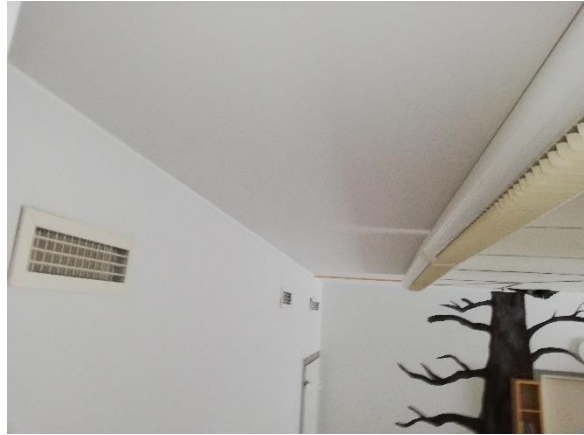
Kuva 30: Tuloilmavirran suuntaus muuttuu ilmavirran osuessa valaisimeen.

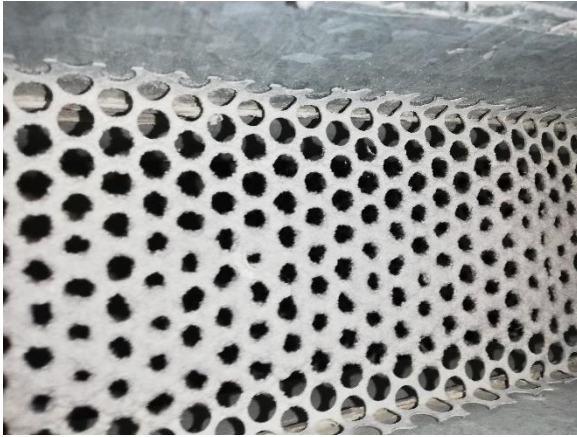
Päätelaitteiden havaittiin olevan likaisia. Päätelaitteiden puhtaanapidosta tulee huolehtia puolivuositain. Päätelaitteissa on käytetty polystyreenisiä äänenvaimentimia, jotka havaittiin likaisiksi sekä tulo- että poistoilman päätelaitteissa. Poistoilman päätelaitteiden takana olevien kanavien lähtöjen havaittiin olevan merkittävän pölyisiä. Siirtoilmasäleiköissä on käytetty polyesterisiä äänenvaimentimia, jotka olivat puhtaita.

Kuva 33: Poistoilmapäätelaitteen ritilä on likainen.

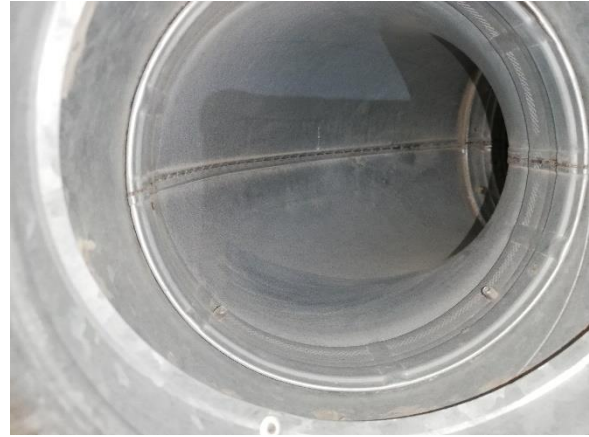
Kuva 34: Poistoilmakanava on likainen.

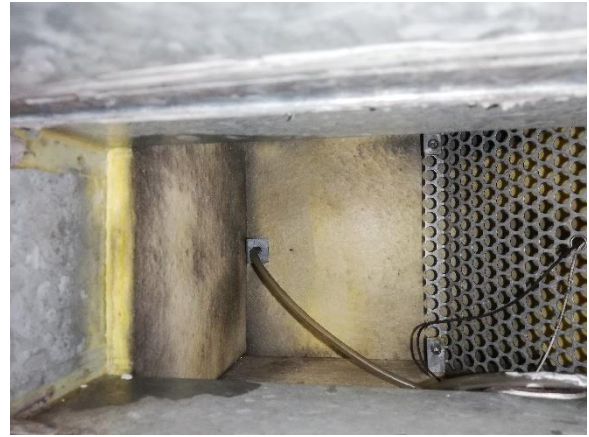
Kuva 36: Joukahaiset-tilan tuloilmapäätelaitteessa öljyjalkia.

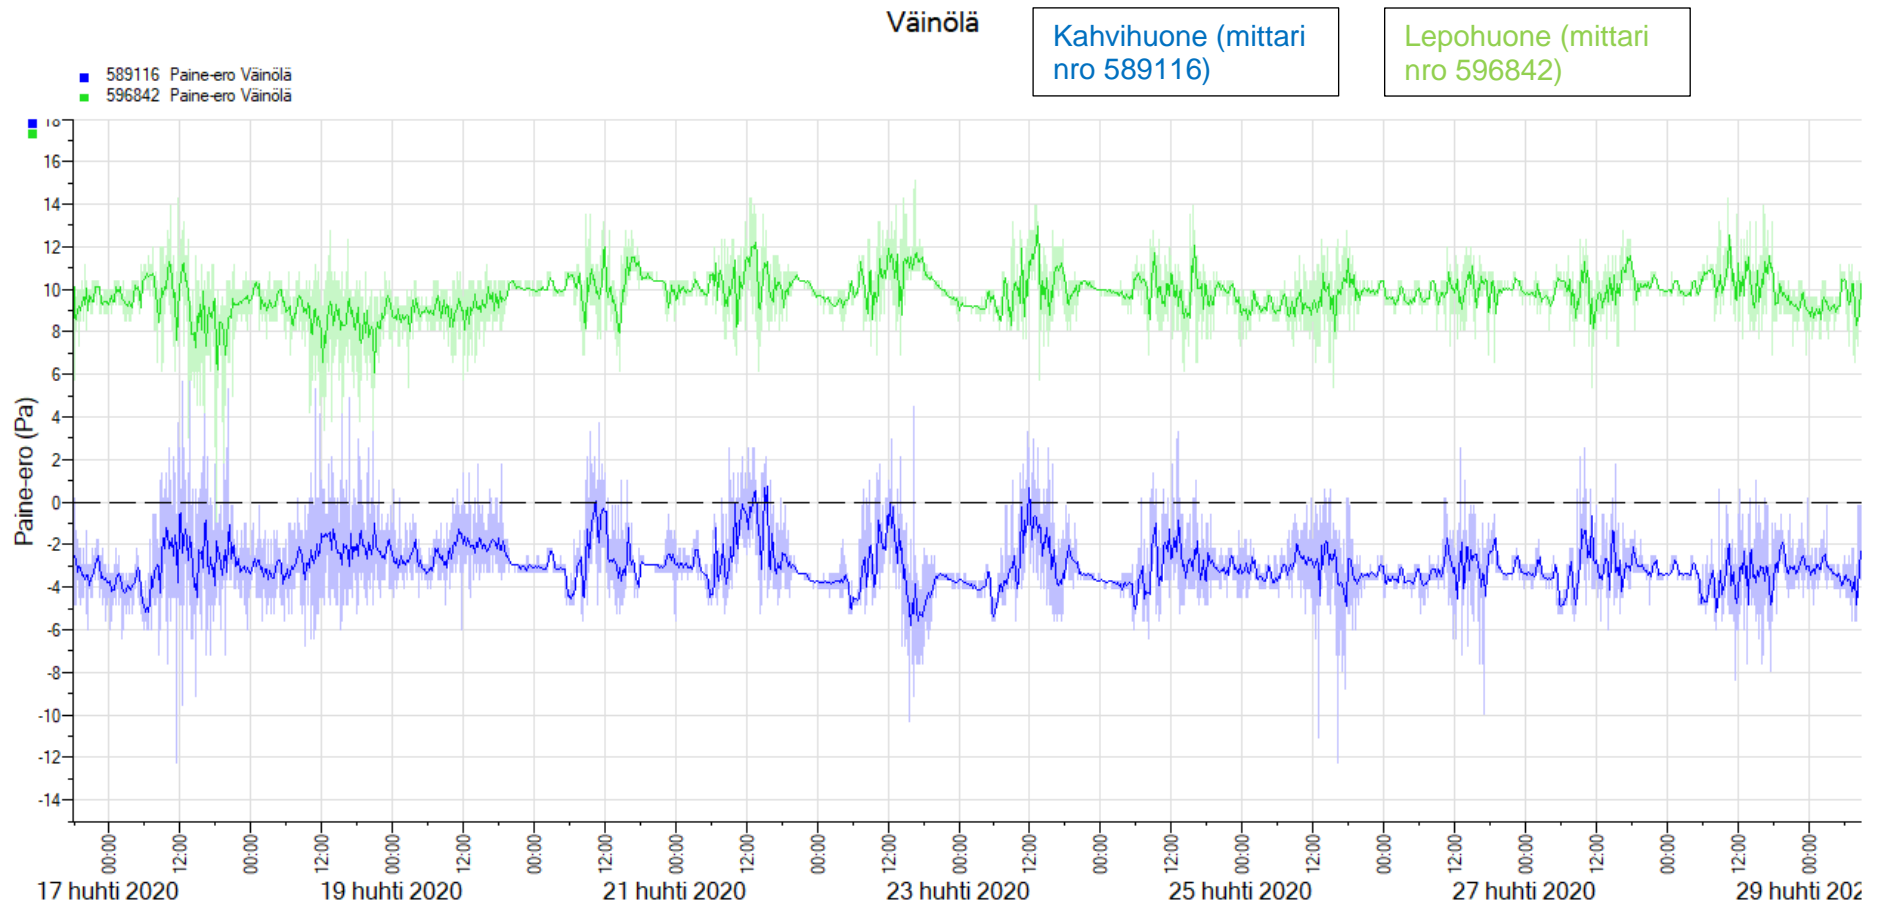
Kuva 1. Sisä- ja ulkoilman väliset paine-erot tiloissa, mittausjakso 16. - 29.4.2020.

Paine-erot vaihtelivat kahvihuoneessa välillä -12,4 ... 7,3 Pa välillä ja lepo huoneessa välillä -1,0... 15.1 Pa. Tuloksissa on suurta vaihtelua, joka aiheutuu ilmanvaihdon lisäksi sääolosuhteista (tuulisuus, lämpötila) ja ovien avaamisesta. Paine-eron keskiarvot olivat kahvihuoneessa -3,0 Pa ja lepo huoneessa +10 Pa. Tulokset alittavat Asumisterveysasetuksen soveltamisohjeiden toimenpiderajan (-15 Pa) kahvihuoneen osalta. Lepo huoneen osalta tulisi ylipaineen syy selvittää ja ilmanvaihtoa tasapainottaa. Sisäilmälähtöisesti paine-eron on suositeltavaa olla lähellä tasapainoa ~0 ... -5 Pa.

Paine-eromittauksen tulokset eivät täytä Asumisterveysasetuksen soveltamisohjeen toimenpiderajaa (-15 Pa) kahvihuoneen osalta. Suunnitelmien mukaan rakennus tullaan kui-

tenkin purkamaan muutaman vuoden kuluttua. Rakennuksen käyttöä turvaavana toimenpiteenä suositellaan tilojen ylipaineistamista, jonka avulla vähennetään sisäilman epäpuhtauksia. Rakenteiden mikrobiologisesta kunnosta ei ole tietoa.
