Lepolan koulu, Liikuntasalin lattian kosteusmittaus

LISÄTUTKIMUKSET

Tutkimusraportti

Projekti 313437

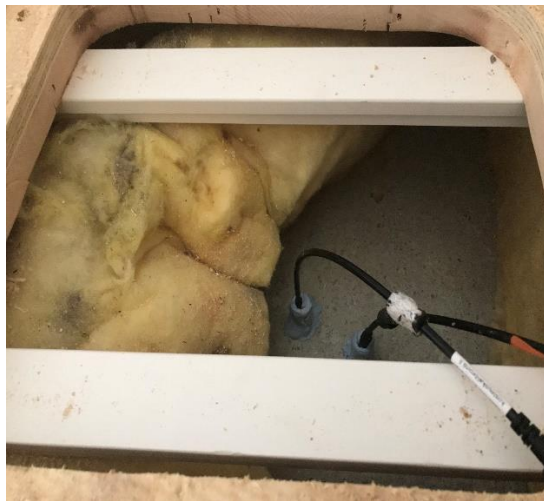
Kuva 1 Rakennusavaus 1 liikuntasalin lattiarakenteeseen pukuhuoneen vieressä

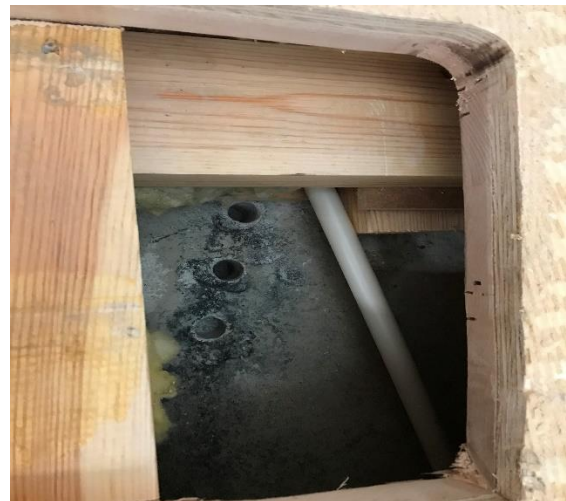
Kuva 2 Rakennusavaus 2. Lattian betonilaatan pinnalla havaittiin kasvustoa

Visuaalisten havaintojen perusteella rakenneavauskohdissa lattian puurakennusmateriaalit olivat kuivia ja hyvässä kunnossa. Villaeristemateriaalissa havaittiin tummentumaa ja jonkin asteista kasvustoa betonilaatan pinnassa (kuvat 2 ja 4). Eristeen kosteuspiitoisuus on hieman korkeampi kuin sisäilman kosteus.

Maanvaraisen alapohjan ja lattian välitilan eristeet ovat vaurioituneet oletettavasti suljetun rakenteensa seurauksesta. Alapohjan viiletessä on mahdollista, että suhteellinen kosteus kasvaa ja tiivistyy eristeeseen. Tuuletuksen puuttuessa eristeillä ei kuivu ja kastuneissa eristeissä muodostuu sopiva olosuhteet mikrobikasvulle.

- Suosittelaa liikuntasalin lattian mikrobivaurioiden korjaus uusimalla lattiarakenteet tuulettuvaksi.

Korjaussuunnitelmassa tulee huomioida sellaisia korjausratkaisuja ja materiaaleja joissa esim. lattiapäällysteen höyrynvastus on mahdollisimman pieni tai betoninlaatan kapillaarista kosteuden nousua voidaan estää tiivistyksillä, lattioiden pinnoituksilla tai vastaavilla korjaustavoilla.

- Lisäksi suositellaan, että rakenne toteutetaan tuulettuvaksi
- Purkutyö suositellaan tehtäväksi ohjeen Ratu 82-0383 "Kosteus- ja mikrobivaurioituneiden rakenteiden purku" -mukaisesti.

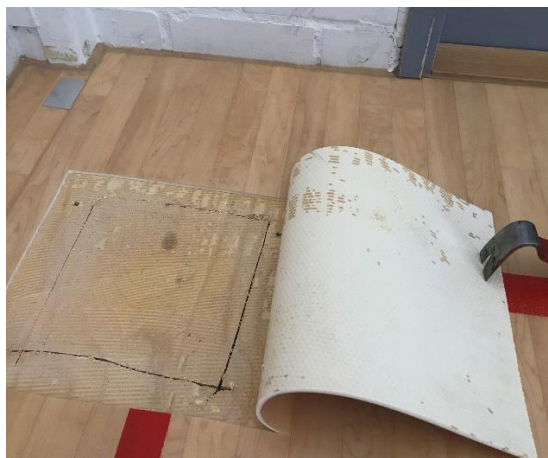
Kuva 3 Liikuntasalin matto ja liima

Liikuntasalin alapohjan pintamateriaalina on joustomuovimatto, joka on tiivistetty kauttaaltaan ulkoseinäliittymistä. Alapohjan pintamateriaaleissa ei silmämääräisesti havaittu kosteuden aiheuttamia vaurioita. Lattiamatto on liimattu lattialaudoituksen päälle. Maton liima oli kuiva ja hajuton.

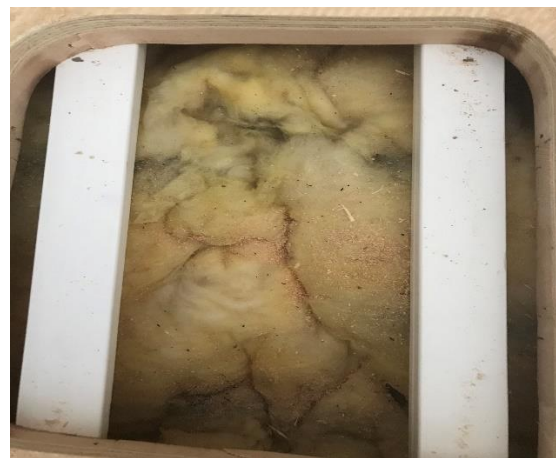
Kuva 4 Villat ovat tummuneet ja haisivat hometalle

Rakennevauruksessa havaittiin liikuntasalin alapohjassa vaurioitunutta mineraalivillaa. Villat olivat tummuneet sekä haisivat mikrobeille (homeille).
