Hyökkälän koulu, Tiivistyskorjausten laadunvarmistusmittaukset

Tutkimusraportti

02.05.2022

Projekti 316801_05

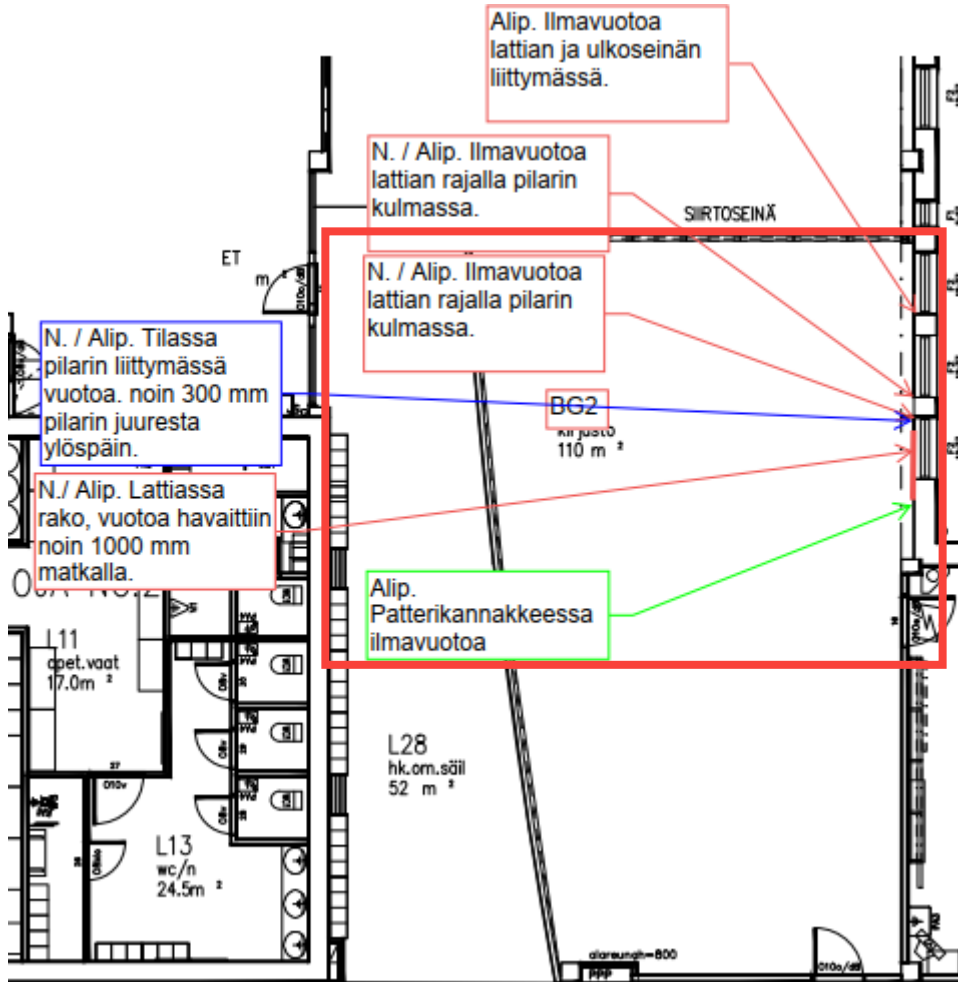
Ulkoseinärakenteessa havaittiin merkittäviä ilmavuotoja pilarinliittymissä lattianrajalla ja ulkoseinän ja alapohjarakenteen liittymässä. Vähäistä vuotoa havaittiin pilarin liittymässä noin 300 mm matkalla lattianpinnasta ylöspäin.

Ulkoseinärakenteessa havaittiin alipaineistettuna vuotokohtia normaalitilassa havaittujen vuotojen lisäksi seuraavissa kohdissa: merkittävää ilmavuotoa havaittiin alapohjarakenteen ja ulkoseinän liittymässä. Pistemäistä vuotoa havaittiin patterinkannakkeessa.

Kuva 2. Luokahuone BG2. Merkkiainetutkimus toteutettiin punaisella olevan neliön sisällä olevaan ulkoseinärakenteeseen. Punaiset merkinnät ovat merkittäviä ilmavuotoja. Siniset merkinnät ovat vähäisiä ilmavuotoja ja vihreät merkinnät pistemäisiä ilmavuotoja. (N. = Normaalitila & Alip. = Alipaineistettu - 10 Pa).

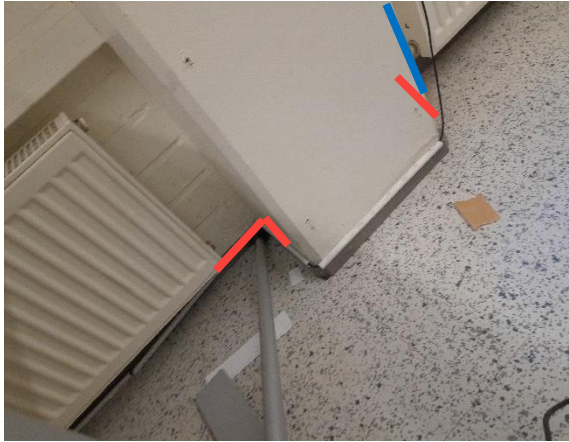
Kuva 3. Normaalityilassa ja **alipaineistettuna** havaittiin merkittävää ilmavuotoa pilarin liittymässä. Vähäistä ilmavuotoa pilarin ja ulkoseinänliittymässä noin 300 mm matkalla lattianpinnasta.

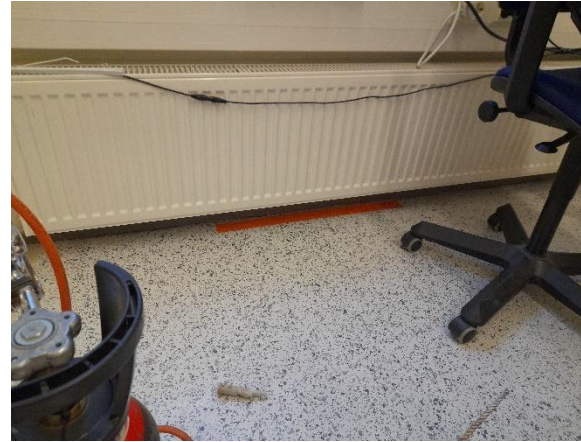
Kuva 4. Normaalityilassa ja **alipaineistettuna** alapohjan ja ulkoseinän liittymässä havaittiin merkittävää ilmavuotoa.

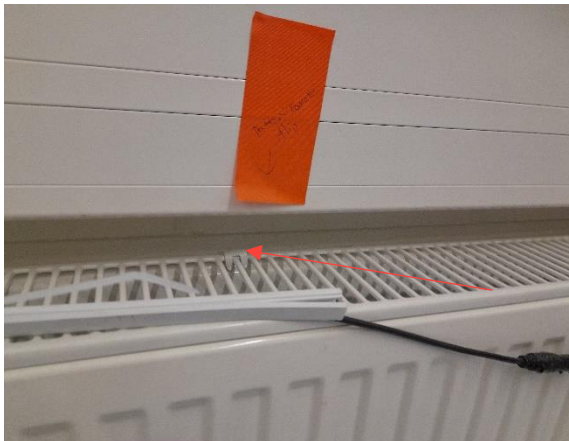
Kuva 5. **Alipaineistettuna** havaittiin pistemäistä ilmavuotoa, patterikannakkeen kohdalla.

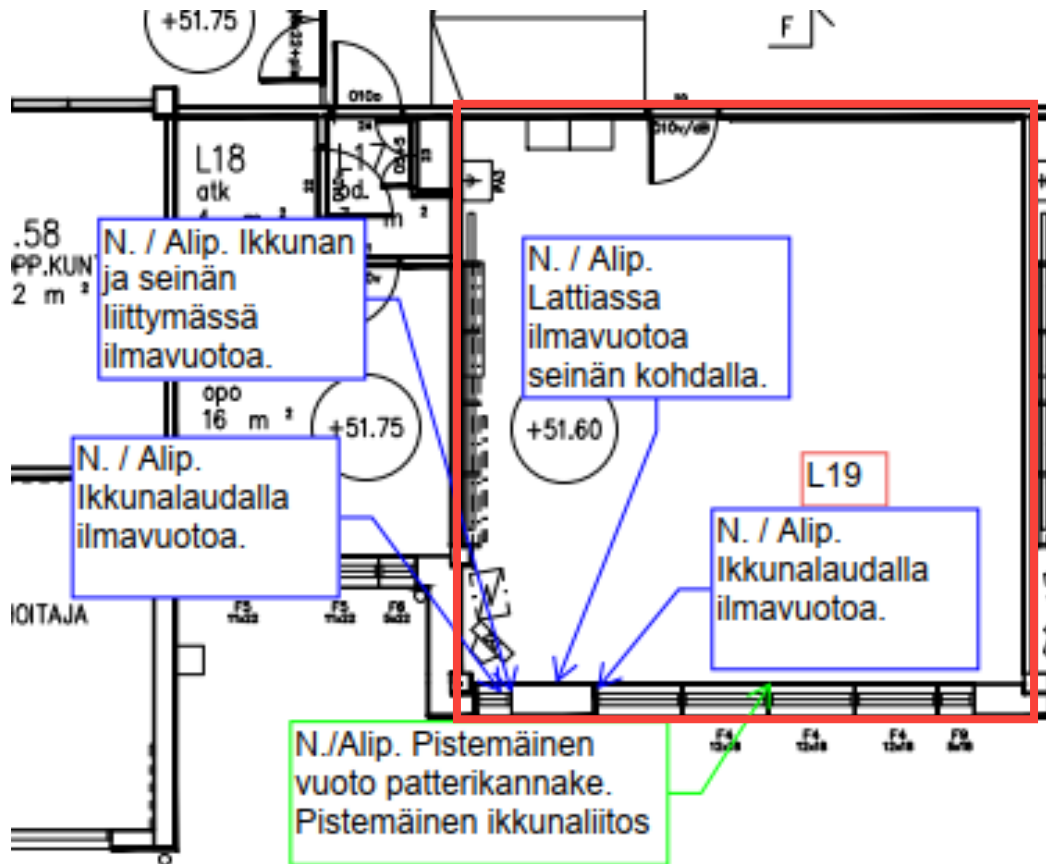
Ulkoseinärakenteessa havaittiin vähäisiä ilmavuotoja ulkoseinän ja alapohjarakenteen liittymässä, ikkunalaudan alueella ja ikkunan ja seinän rajapinnalla. Pistemäistä vuotoa havaittiin patterikannakkeen kohdalla.

Kuva 6. Luokahuone L19. Merkkiainetutkimus toteutettiin punaisella olevan neliön sisällä olevaan ulkoseinä-rakenteeseen. Punaiset merkinnät ovat merkittäviä ilmavuotoja. Siniset merkinnät ovat vähäisiä ilmavuotoja ja vihreät merkinnät pistemäisiä ilmavuotoja. (N. = Normaalityla & Alip. = Alipaineistettu - 10 Pa).

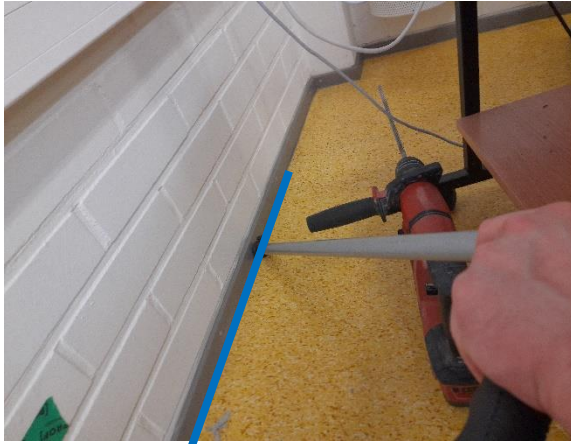
Kuva 7. Normaali ja alipaineistetussa tilassa havaittiin vähäistä ilmapuotoa alapohjarakenteen ja ulkoseinänliittymässä.

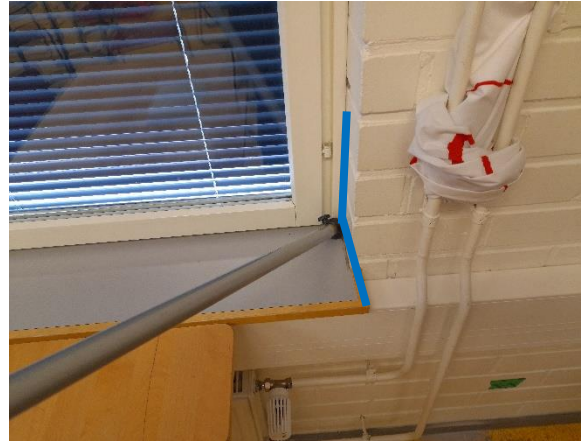
Kuva 8. Normaali ja alipaineistetussa tilassa havaittiin vähäistä ilmapuotoa ikkunalaudan ja seinän liittymässä.

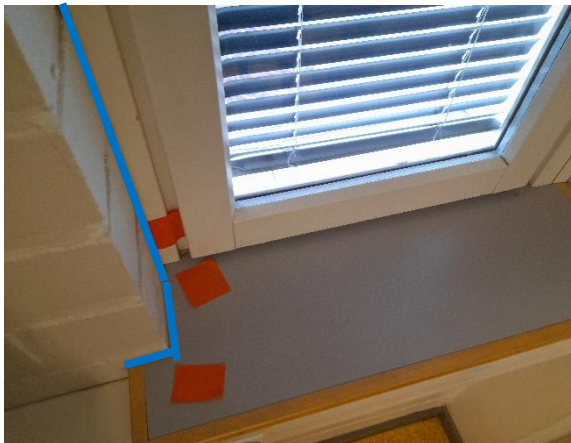
Kuva 9. Normaali ja alipaineistettuna ikkunaliittymässä vähäistä ilmapuotoa.

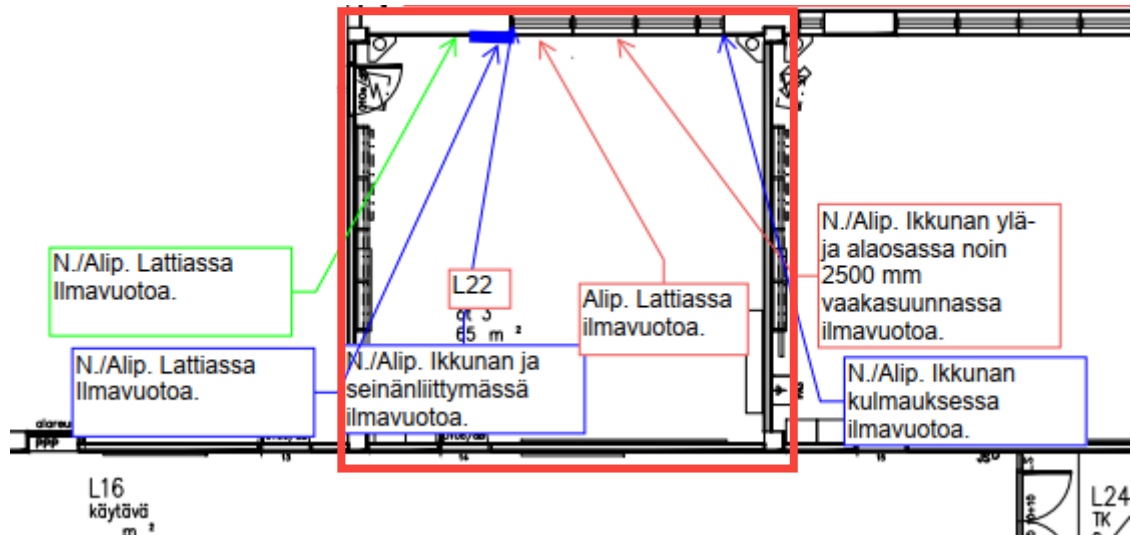
Normaalissa tilassa havaittiin merkittävää ilmapuotoa Ikkunan ylä- ja alaosan liittymissä noin 2500 mm matkalla. Vähäistä ilmapuotoa havaittiin ikkunan ja seinän liittymäkohdissa, alapohjarakenteen ja ulkoseinän liittymässä. Pistemäisiä vuotoja havaittiin lattian ja ulkoseinän liittymässä ja pilarin yläosassa.

Edellä mainittujen vuotojen lisäksi alipaineistuksella havaittiin vähäistä vuotoa pilarin ja alapohjarakenteen liittymässä, pilarin ja seinän liittymäkohdassa sekä alapohjarakenteen

ja ulkoseinärakenteen liittymässä. Lisäksi vähäistä vuotoa havaittiin ikkunalaudan kohdalla. Merkittävää vuotoa havaittiin alapohjarakenteen ja ulkoseinärakenteen liittymäkohdassa.

Kuva 10. Luokkahuone L22. Merkkiainetutkimus toteutettiin punaisella olevan neliön sisällä olevaan ulkoseinärakenteeseen. Punaiset merkinnät ovat merkittäviä ilmavuotoja. Siniset merkinnät ovat vähäisiä ilmavuotoja ja vihreät merkinnät pistemäisiä ilmavuotoja. (N. = Normaalitila & Alip. = Alipaineistettu – 10 Pa).

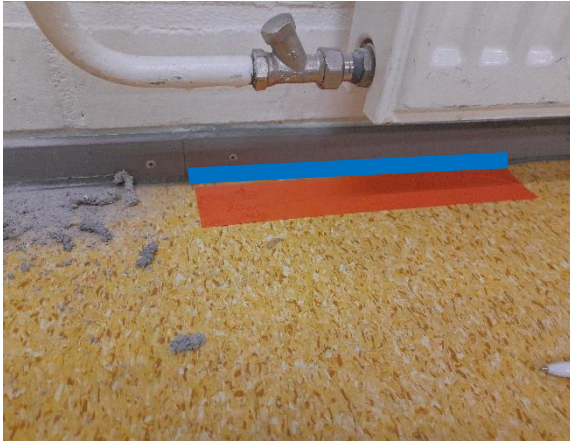
Kuva 11. Normaalissa / alipaineistettuna, alapohjarakenteen ja ulkoseinärakenteen liittymässä havaittiin vähäistä ilmavuotoa yksittäisessä kohdassa.

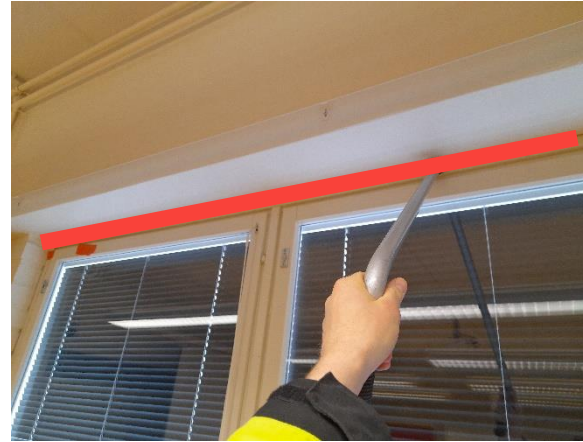
Kuva 12. Normaalissa / alipaineistettuna ikkunan yläosassa havaittiin merkittävää vuotoa n. 2500 mm matkalla.

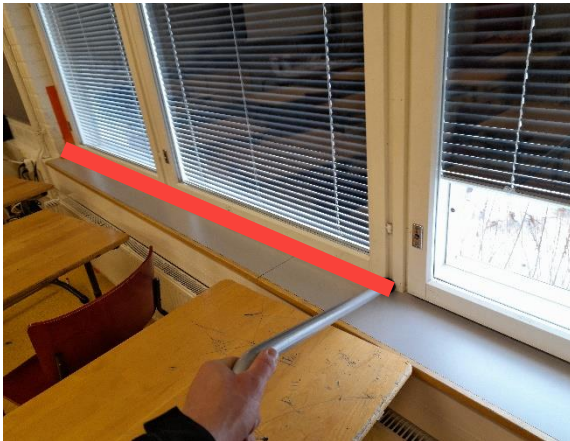
Kuva 13. Normaalissa / alipaineistettuna, ikkunan alaosassa havaittiin merkittävää vuotoa n. 2500 mm matkalla.

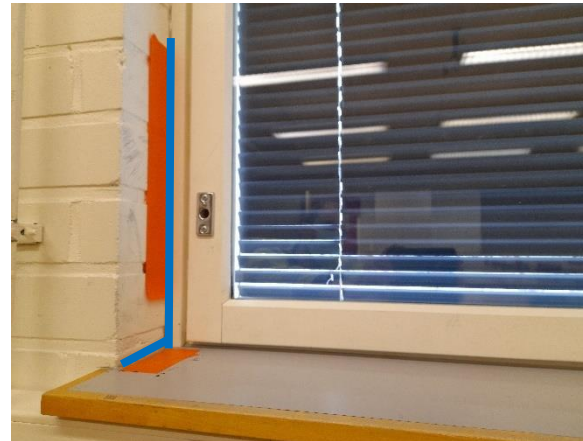
Kuva 14. Normaali ja alipaineistettuna ikkunaliittymässä vähäistä ilmavuotoa.

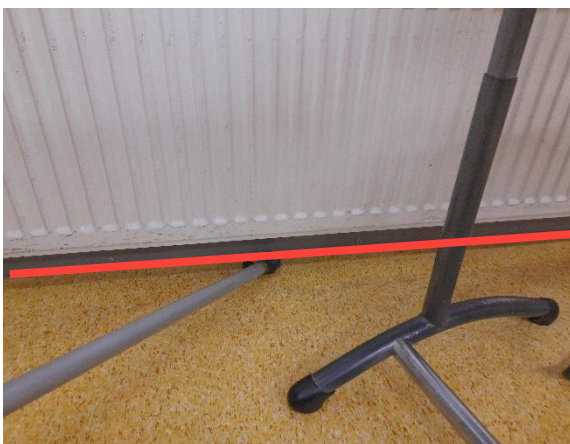
Kuva 15. Normaalissa / alipaineistettuna, alapohjarakenteen ja ulkoseinärakenteen liittymässä havaittiin merkittävää ilmavuotoa yksittäisessä kohdassa.

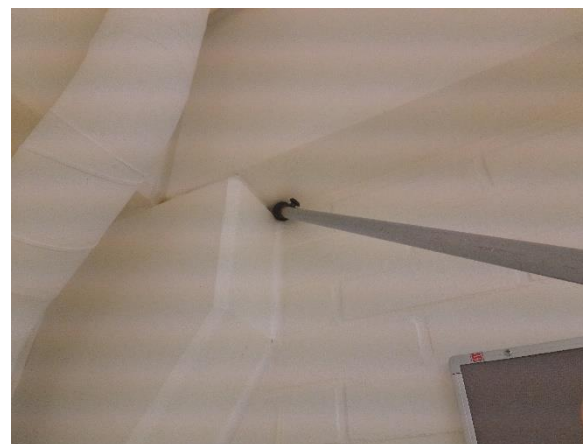
Kuva 16. Pistemäinen ilmavuoto pilarin yläosasta.

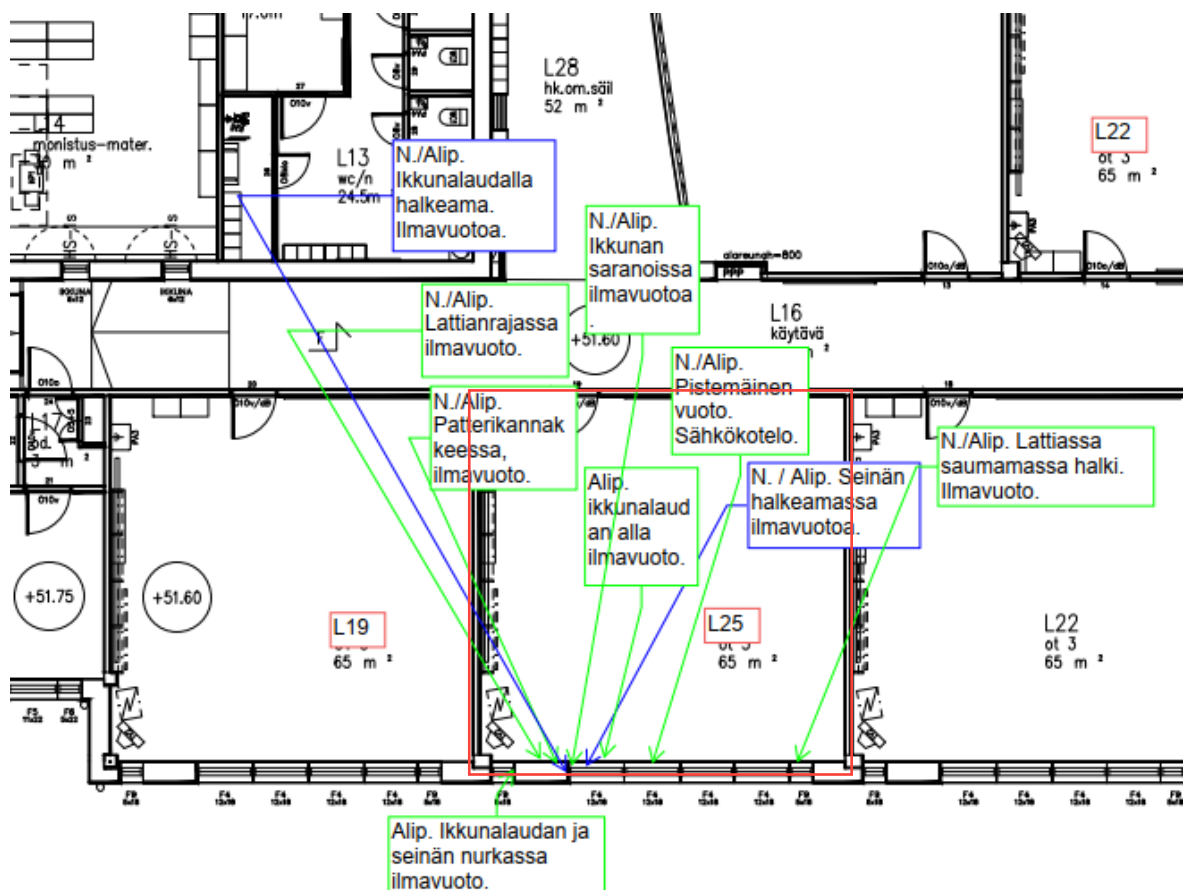
Normaalissa tilassa havaittiin vähäistä ilmavuotoa ikkunalaudan kohdalla seinän ja ikkunan liittymän alueella ja seinän yksittäisessä halkeamassa. Pistemäistä vuotoa havaittiin sähkökotelon kohdalla, ikkunan saranoidessa, alapohjarakenteen ja ulkoseinän liittymässä ja patterikannakkeessa.

Edellä mainittujen vuotojen lisäksi havaittiin alipaineistettuna pistemäisiä vuotoja ikkunan ja seinärakenteen liittymäkohdassa ja ikkunalaudan alapuolella.

Kuva 17. Luokkahuone L25. Merkkiainetutkimus toteutettiin punaisella olevan neliön sisällä olevaan ulkoseinärakenteeseen. Punaiset merkinnät ovat merkittäviä ilmavuotoja. Siniset merkinnät ovat vähäisiä ilmavuotoja ja vihreät merkinnät pistemäisiä ilmavuotoja. (N. = Normaalitila & Alip. = Alipaineistettu - 10 Pa).

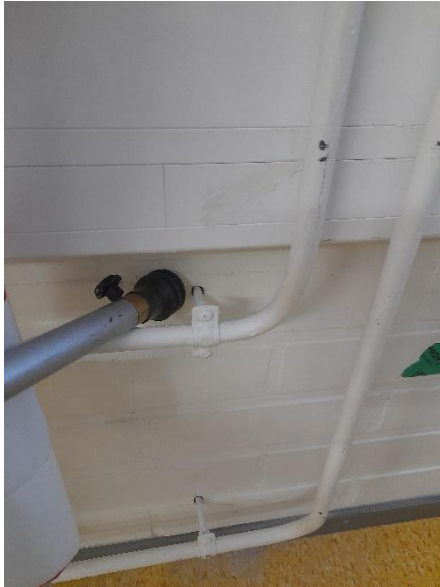
Kuva 18. Normaalissa / alipaineistetussa tilassa, patterin vesiputken kannattimessa havaittiin pistemäinen ilmuvuoto.

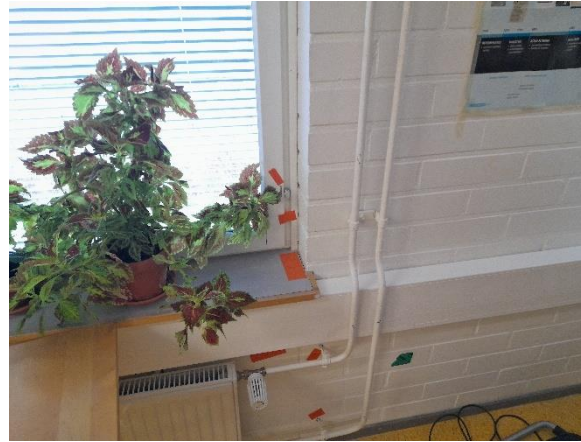
Kuva 19. Normaalissa / alipaineistetussa tilassa, patterinkannakkeissa havaittiin pistemäistä vuotoa. Ikkunaliittymässä havaittiin vähäistä vuotoa ja ikkunansaranoissa pistemäistä vuotoa.

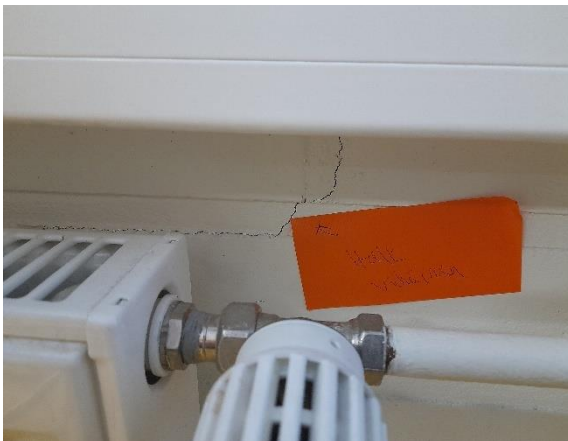
Kuva 20. Normaalissa / alipaineistetussa tilassa, seinän halkeamassa vähäistä ilmuvuotoa.

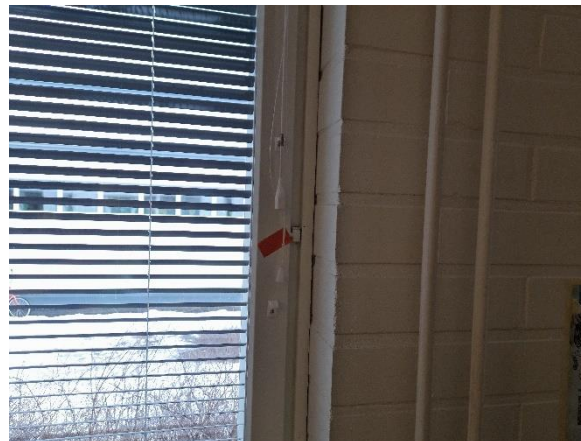
Kuva 21. Normaalissa / alipaineistetussa tilassa, Ikkunan saranassa pistemäinen ilmuvuoto.

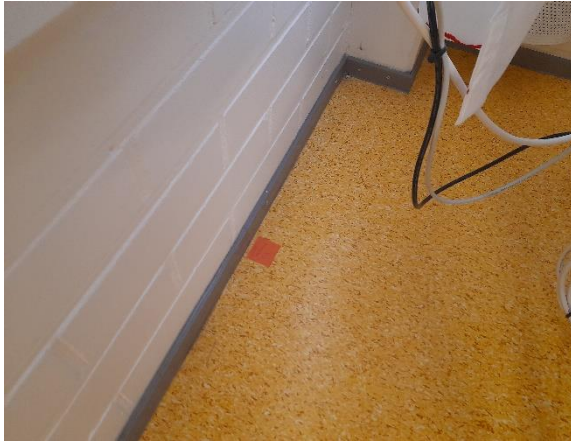
Kuva 22. Alipaineistettuna alapohjarakenteen ja ulkoseinän liittymässä pistemäinen ilmavuoto.

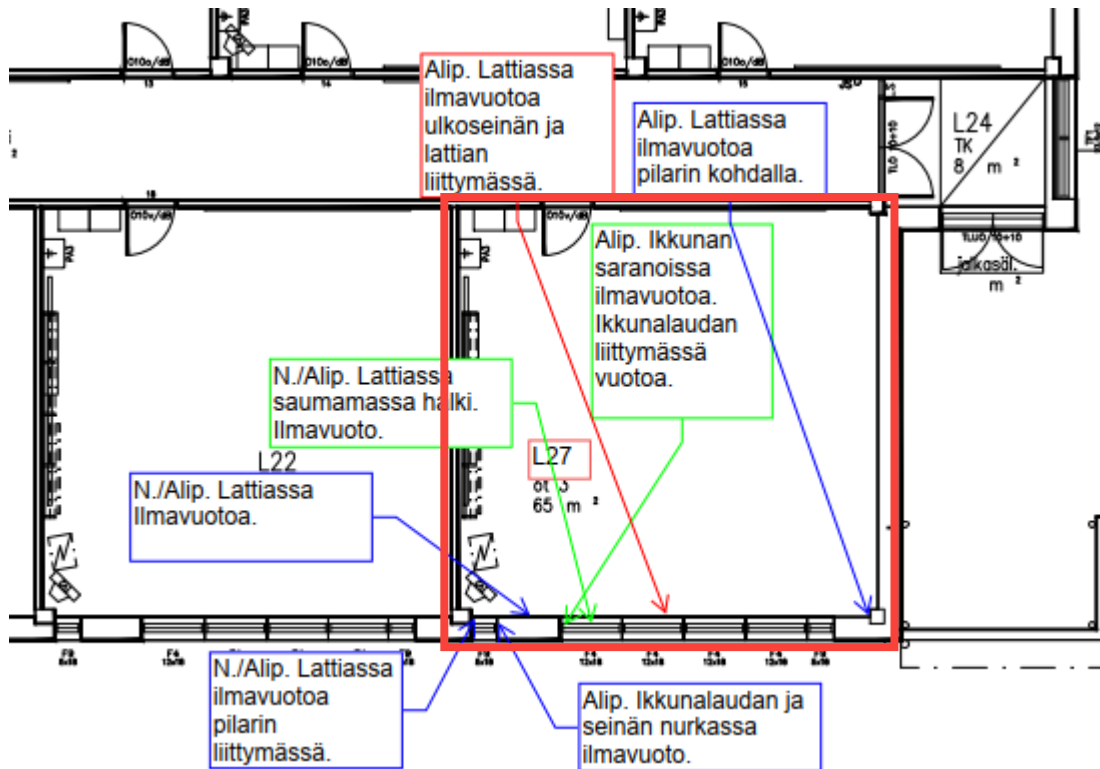
Normaalissa tilassa havaittiin vähäistä ilmavuotoa ulkoseinän ja alapohjarakenteen liittymässä, ikkunalaudan ja seinän liittymässä, pilarin ja alapohjarakenteen liittymäkohdassa. Pistemäistä vuotoa havaittiin lattian ja ulkoseinärakenteen liittymässä.

Edellä mainittujen vuotojen lisäksi havaittiin alipaineistettuna merkittävää ilmavuotoa ulkoseinän ja lattian liittymässä, sekä pilarin ja ulkoseinän liittymä kohdalla. Pistemäistä vuotoa havaittiin ikkunoiden saranoissa ja ikkunalaudan kohdalla.

Kuva 23. Luokkahuone L27. Merkkiainetutkimus toteutettiin punaisella olevan neliön sisällä olevaan ulkoseinä-rakenteeseen. Punaiset merkinnät ovat merkittäviä ilmavuotoja. Siniset merkinnät ovat vähäisiä ilmavuotoja ja vihreät merkinnät pistemäisiä ilmavuotoja. (N. = Normaalitila & Alip. = Alipaineistettu - 10 Pa).

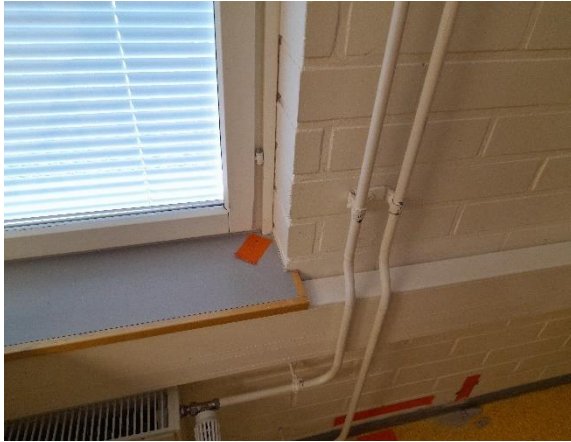
Kuva 24. Alipaineistettuna ikkunalaudalla piste-
mäistä ilmavuotoa.

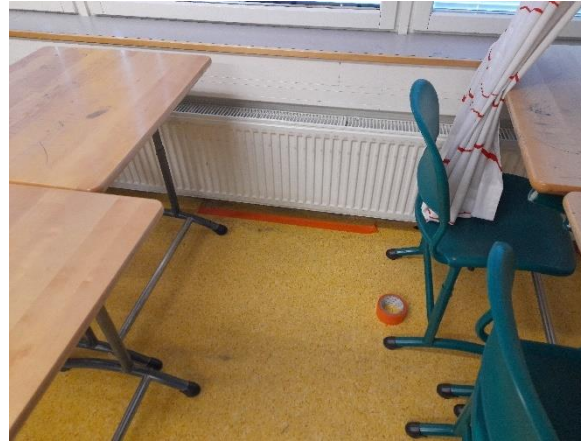
Kuva 25. Alipaineistetussa tilassa, ulkoseinän ja ala-
pohjarakenteen liittymäkohdassa merkittävää ilma-
vuotoa.

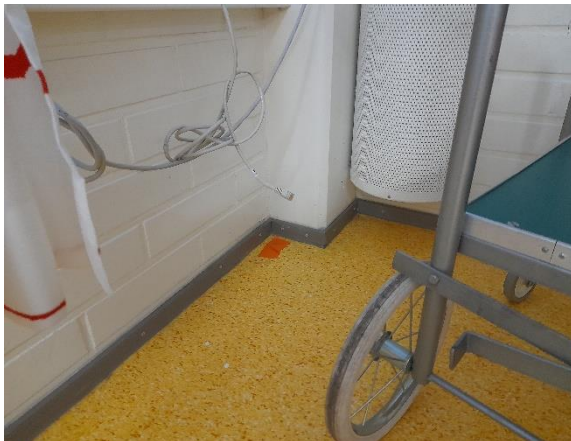
Kuva 26. Normaalissa / alipaineistetussa tilassa, pi-
larin liittymässä vähäistä ilmavuotoa.

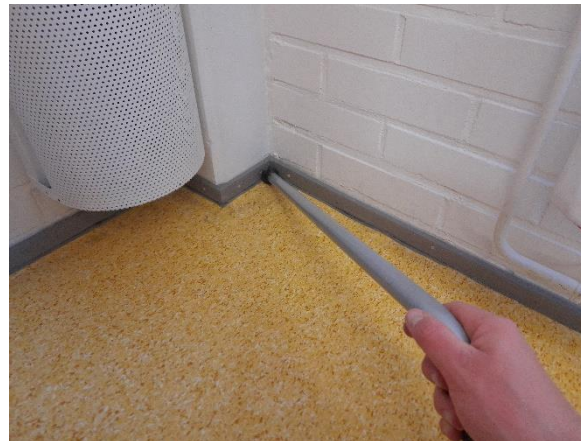
Kuva 27. Alipaineistettuna pilarin ja lattian liittymässä vähäistä ilmavuotoa.

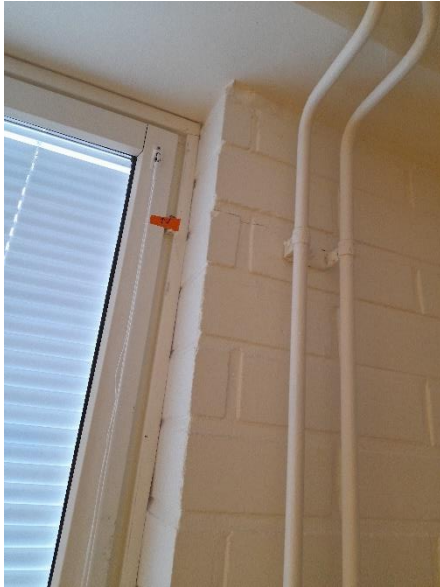
Kuva 28. Alipaineistettuna ikkunan saranoissa pistemäistä ilmavuotoa.

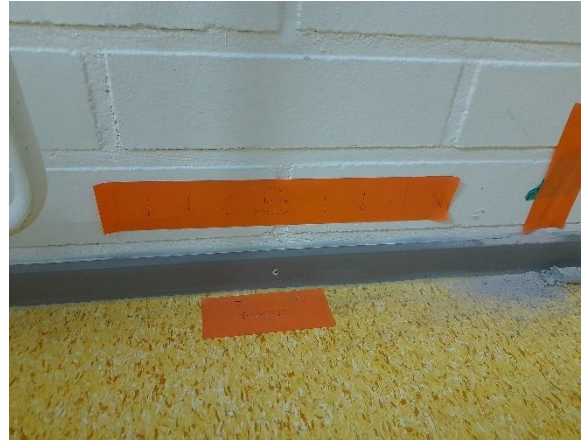
Kuva 29. Normaalissa ja alipaineistettuna lattialiitymässä vähäistä ilmavuotoa.

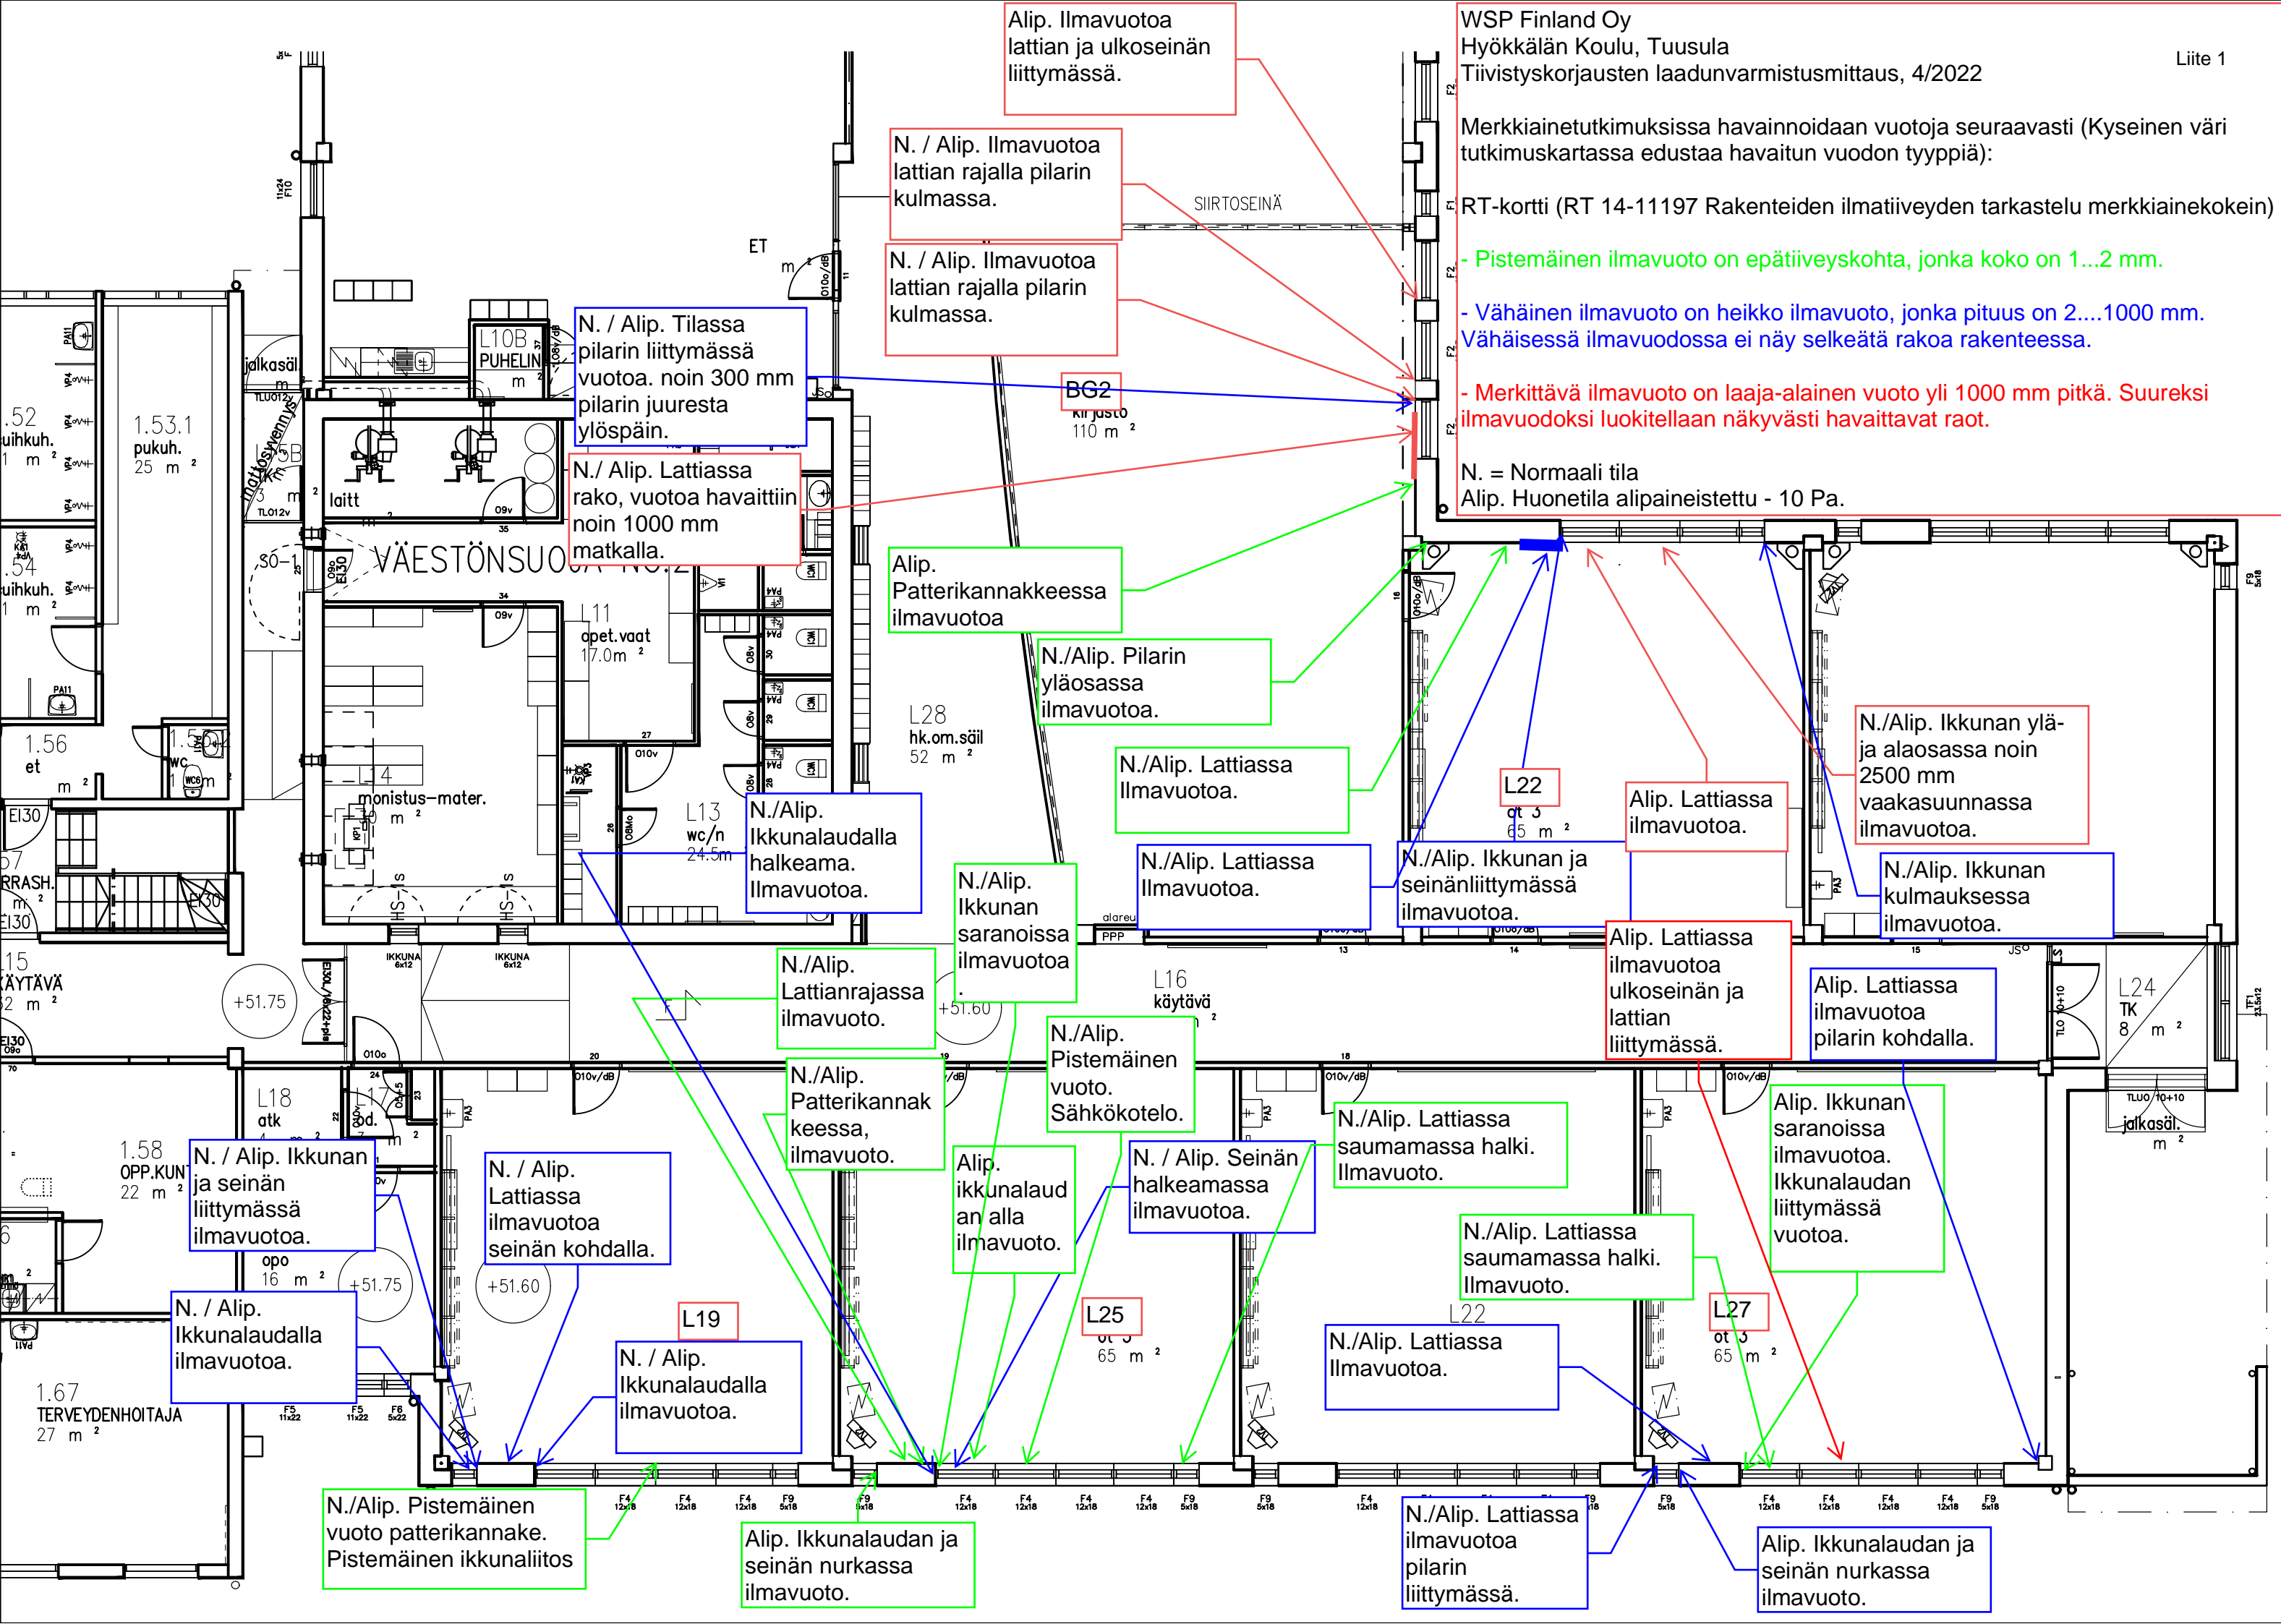
Alip. Ilmavuotoa lattia ja ulkoseinän liittymässä.

N. / Alip. Ilmavuotoa lattia rajalla pilarin kulmassa.

N. / Alip. Tilassa pilarin liittymässä vuotoa. noin 300 mm pilarin juuresta ylöspäin.

N./ Alip. Lattiassa rako, vuotoa havaittiin noin 1000 mm matkalla.

Alip. Patterikannakkeessa ilmavuotoa

N./Alip. Pilarin yläosassa ilmavuotoa.

N./Alip. Ikkunan saranoiden ilmavuotoa

N./Alip. Ikkunalaudalla halkeama. Ilmavuotoa.

N./Alip. Pistemäinen vuoto. Sähkökotelo.

Alip. Ikkunalaudan alla ilmavuoto.

N. / Alip. Seinän halkeamassa ilmavuotoa.

N./Alip. Lattiassa saumamassa halki. Ilmavuoto.

Alip. Ikkunan saranoiden ilmavuotoa. Ikkunalaudan liittymässä vuotoa.

N. / Alip. Ikkunan ja seinän liittymässä ilmavuotoa.

N./Alip. Pistemäinen vuoto patterikannake. Pistemäinen ikkunaliitos

Alip. Ikkunalaudan ja seinän nurkassa ilmavuoto.

N./Alip. Lattiassa ilmavuotoa pilarin liittymässä.

Kohteeseen suositellaan laatimaan suunnitelmat tiivistyskorjauksista, joissa määritellään korjausten tavoitetaso. Tämän jälkeen tulee tehdä lisätiivistyksiä kohtiin, joissa havaittiin ilmavuotoa. Suunnitelmien perusteella tehdään uudet laadunvarmistusmittaukset.
