TUUSULAN TILAPALVELUT

NOTKOPUISTON PÄIVÄKOTI

KOSTEUS- JA SISÄILMATEKNINEN KUNTOTUTKIMUS - JATKOTUTKIMUS

9.2.2023

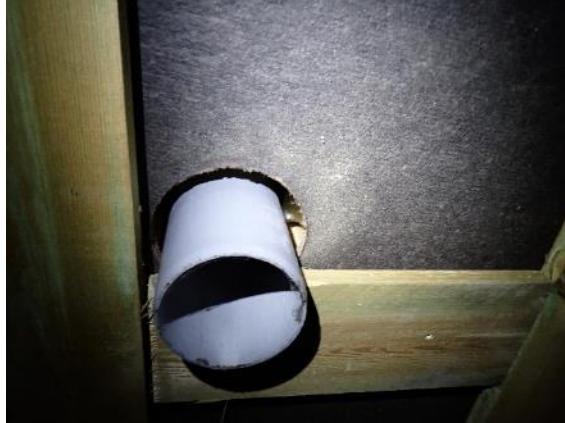
Kuva 1. Ryömintätilassa havaittiin kaksi läpivienttiä, joita ei ole tiivistetty.

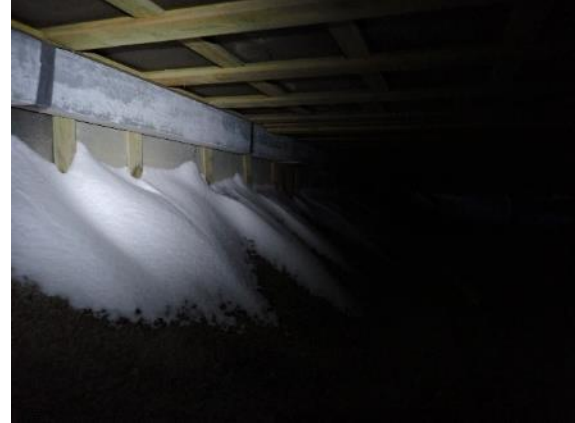
Kuva 2. Sokkelilevytyksen ja ulkoseinärakenteen välissä on rako, josta tuiskuava lumi pääsee kulkeutumaan ryömintätilaan

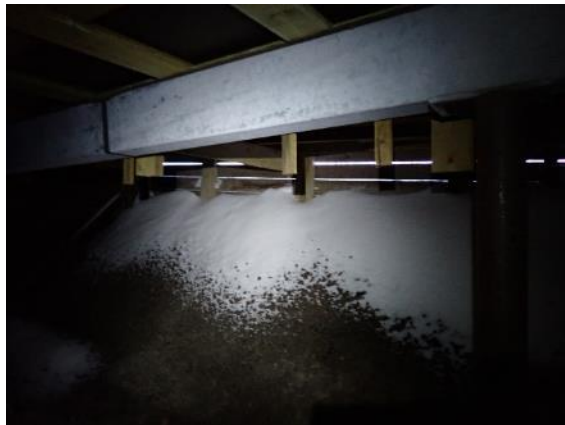
Kuva 3. Harvalaudoitusten välistä pääsee satamaan lunta ryömintätilaan.

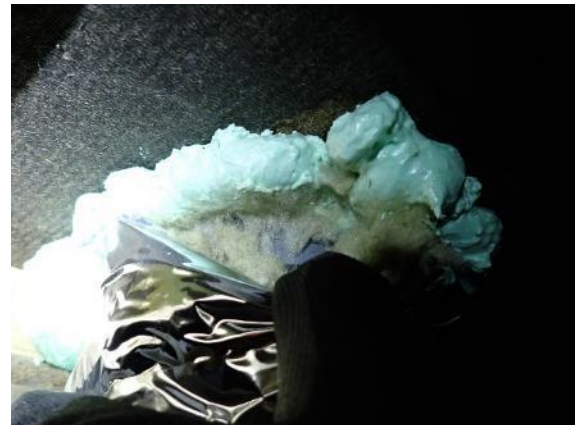
Kuva 4. Uretaanivaahtoa ei ole asennettu tiiviisti.

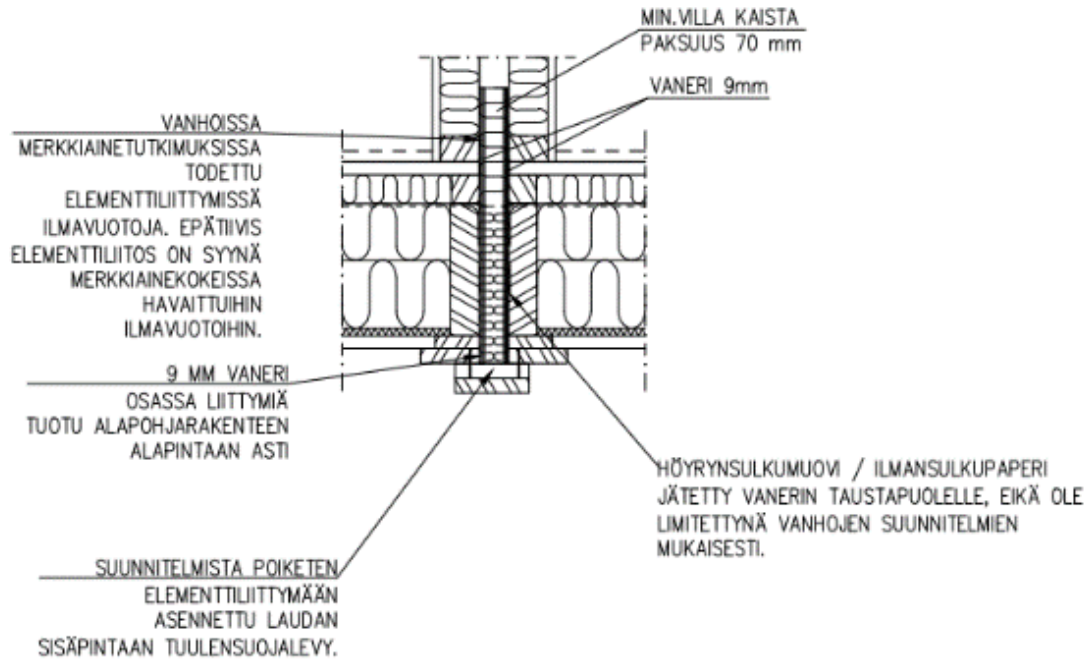
Kuva 8. Kohteella tehtyjä havaintoja väliseinäelementin ja alapohjarakenteen liittymässä.

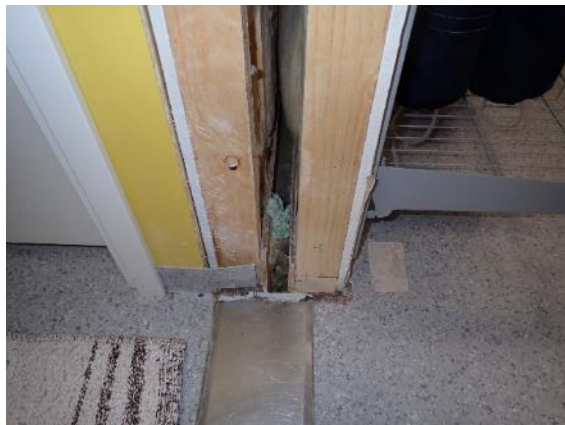
Kuva 9. Väliseinäelementti avattu tilan 136 käytävän ja 139 toimistohuoneen väliltä.

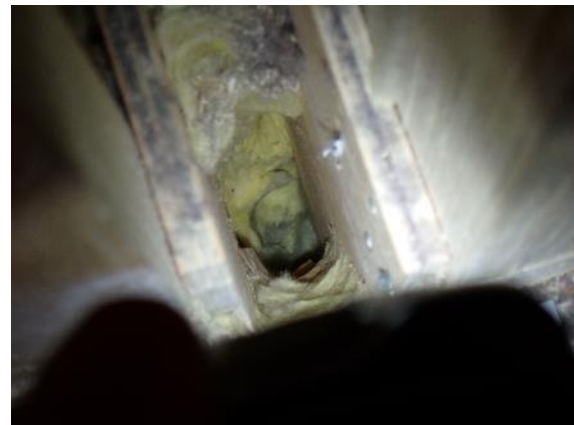
Kuva 10. Väliseinäessä ei havaittu höyrynsulkua / ilmansulkupaperia, joka kuuluisi olla limitettynä alapohjarakenteen alaosassa.

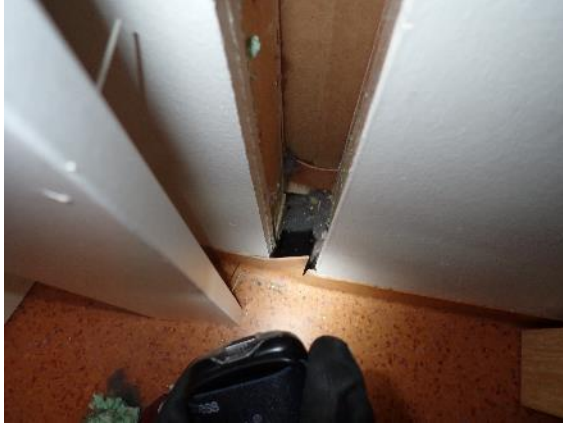
Kuva 11. Väliseinäelementti avattu tilan 117 lepo- huoneen ja 118 ryhmähuoneen väliltä.

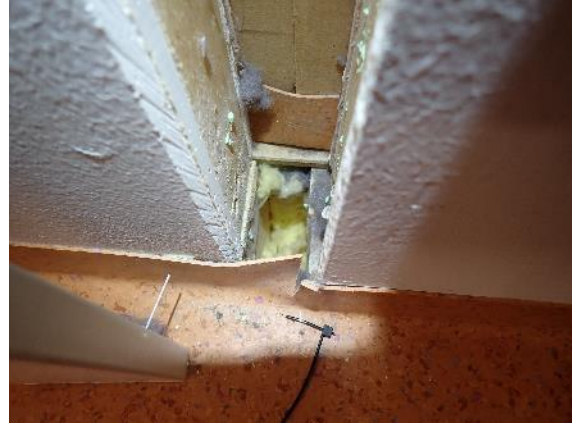
Kuva 12. Väliseinässä ei havaittu ilmansulkupap- eria, joka kuuluisi olla limitettynä alapohjarakenteen alaosassa.

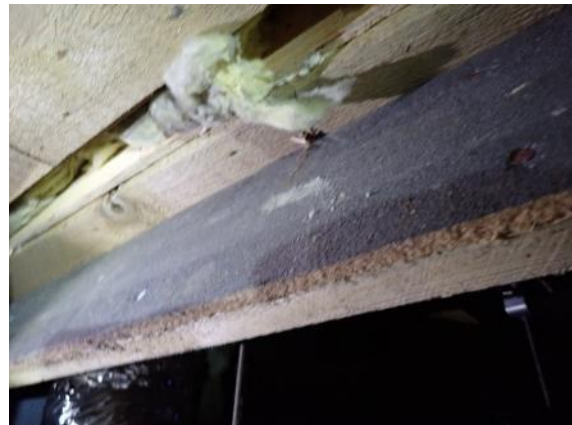
Kuva 14. Elementtien liitoskohtia avattiin myös ryömintätilasta 3 kpl. Kohdissa ei havaittu höyryn- / il- mansulkua.

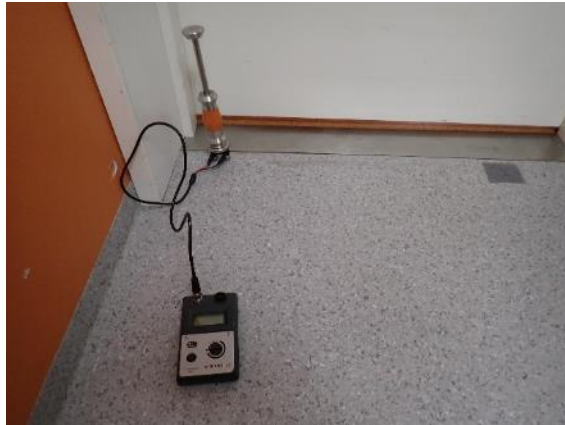
Kosteusmittauksen tulokset olivat normaalit eikä niissä havaittu poikkeavia arvoja. Muovimatto on tartunnaltaan ollut huonosti kiinni lastulevyssä, jonka vuoksi se on paikoittain irti pinnasta.

Kuva 15. Tilojen 108/118 välille toteutettiin kosteusmittaus. Kosteusmittauksessa ei esiintynyt poikkeavia kosteusarvoja ja tulokset olivat normaalit.

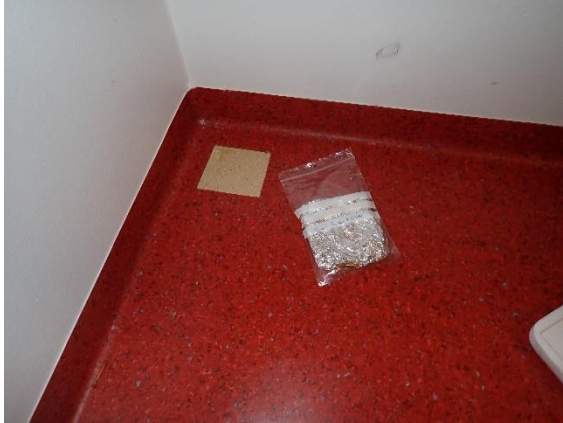
Kuva 16. Tilan 126 VOC-materiaalinäyte

Kenttätutkimuksien yhteydessä kerättiin muovimatosta näytteitä VOC-analyysiä varten. Pienryhmähuoneen 126 näytteessä esiintyi 2-etyyli-1-heksanolia, joka viittaa lattiamateriaalin vaurioitumiseen. Epävarmuustarkastelu huomioiden 2-etyyli-1-heksanolin pitoisuus on välillä 45...135 $\mu\text{g}/\text{m}^3\text{g}$. Pienin mahdollinen pitoisuus jää vain 5 $\mu\text{g}/\text{m}^3\text{g}$ alle viitearvon. Molemmissa tiloissa 126 ja 139 on havaittu poikkeava haju, sekä oireilua. Tutkimustuloksissa havaittiin viitteitä muovimaton kemiallisesta hajoamisesta. Suositellaan muovimattojen uusimista tiloissa 126 ja 139.

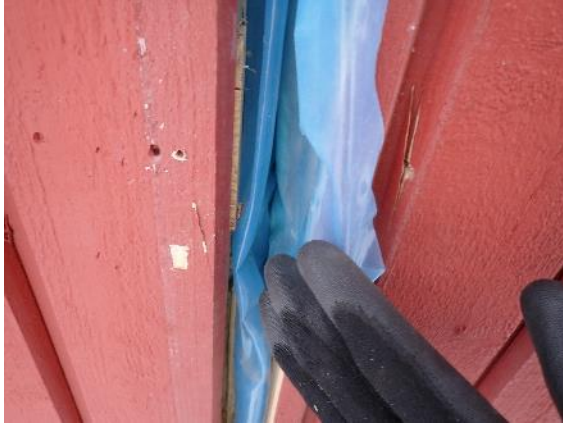
Kuva 22. Ulkoseinäelementin saumakohta avattu tilan 119 kohdalla. Höyrinsulussa epätiiveyttä.

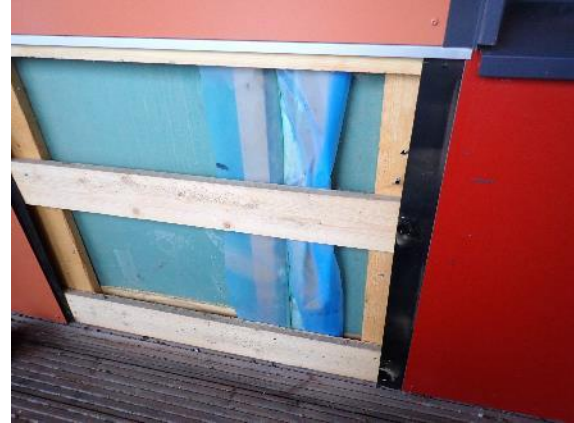
Kuva 23. Ulkoseinäelementin saumakohta avattu tilan 117 kohdalla. Höyrinsulku kiinnitetty pysty-laudoitukseen. Höyrinsulku ei ole tiivis.

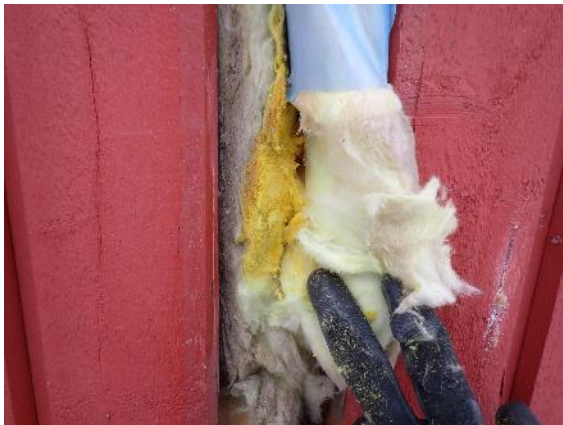
Kuva 24. Tilan 134/135 ulkoseinäelementin saumakohta avattu ulkopuolelta. Elementtisauman kohdalla mineraalivillat julkisivulaudoitusta vasten. Höyrinsulkumuovin liittyminen on epätiivis.

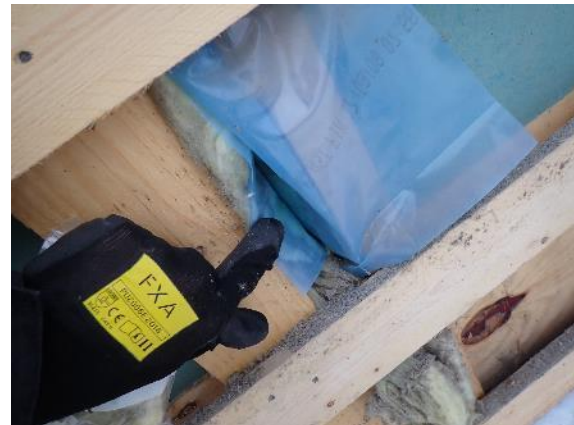
Kuva 25. Ulkoseinäelementin saumakohta avattu tilan 139 ulkopuolelta. Höyrinsulussa epätiiveyttä.

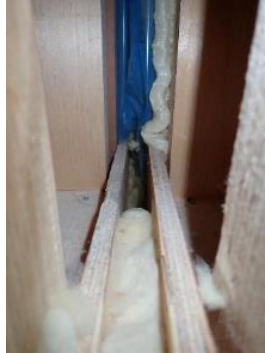
Kuva 26. Tilan 134/135 ulkoseinäelementin sauma-kohta avattu sisäpuolelta. Höyrynsulkumuovin välissä rako, höyrynsulkumuovissa epätiiveyttä. Alapohjarakenteen ja ulkoseinän välissä ei havaittu höyrynsulkumuovin liittymistä.

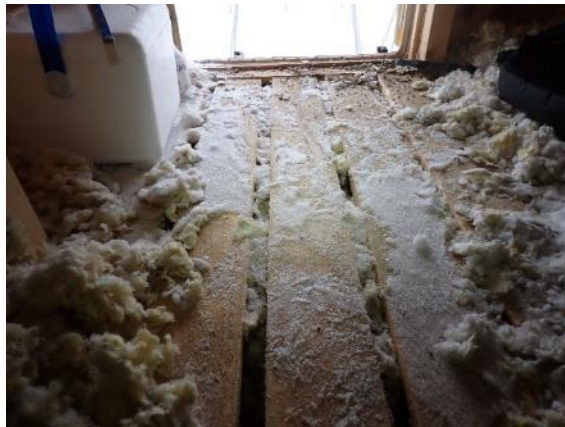
Rakennuksen eteläisimmässä päädyssä on luukku yläpohjatilaan. Luukussa havaittiin epätiiveyttä ja lumi pääsee satamaan yläpohjatilaan luukun kautta. Sulanut lumi voi kastella yläpohjan eristevilloja. Lisäksi kesällä vesisade pääsee kulkeutumaan luukun kautta yläpohjatilaan. Luukun tiivistäminen on suositeltavaa.

Kuva 27. Yläpohjaan johtavassa luukussa havaittiin epätiiveyttä. Luukun kautta pääsee lumi kulkeutumaan yläpohjarakenteeseen.

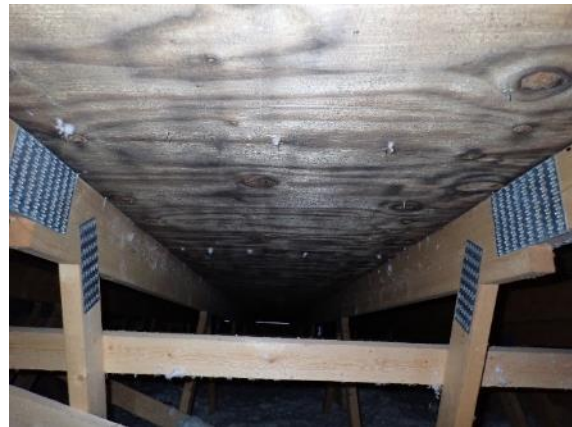
Kuva 28. Kattolevyissä mikrobikasvustoa.

WISA-katteen alapuolella havaittiin mikrobivaurioita. Rakennuksen suunnitelmiin on merkitty koneellinen poistoilmanvaihto yläpohjarakenteeseen. Mikäli alapuoliset huonetilat ovat ylipaineisia yläpohjan tuuletustilaan nähden, on sisäpuolisen kosteuden siirtyminen yläpohjarakenteeseen mahdollista, mikäli yläpohjarakenne ei ole ilma- ja höyrytiivis.

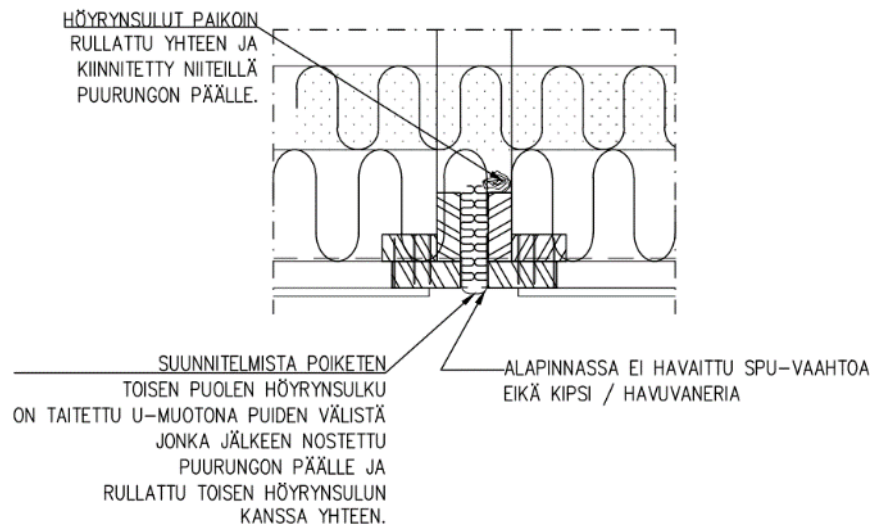
Kuva 31. Alaslasketun katon alta tehtiin havaintona, että alapinnassa ei ole kipsilevyä tai havuvaneria. Samalla havaittiin, että kohdassa ei ole myöskään SPU-vaahdotusta. Höyrynsulkumuovi on rullattu ja kiinnitetty ristikon alapaarteen yläpintaan nitomalla.

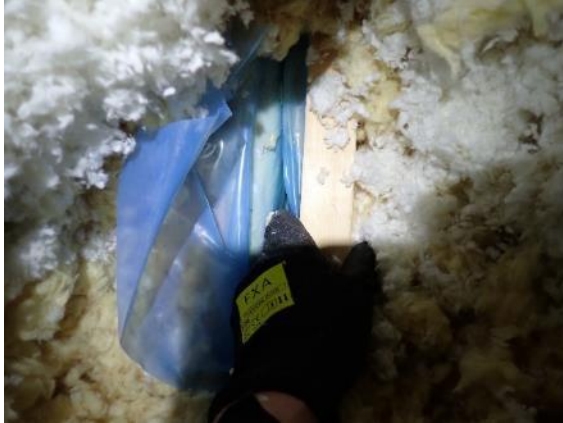
Kuva 32. Kohdassa ei havaittu suunnitelman mukaista teippausta eikä spu-vaahtoa. Mikäli ilmavirta liikkuu rakennuksen sisätiloja kohden, on mahdollista, että saumakohdassa tapahtuu ilmavuotoa.

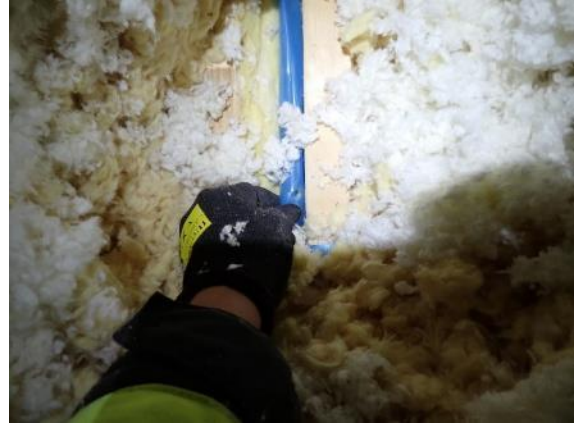
Kuva 33. Höyrynsulkumuovissa havaittiin niitin tekemä reikä. Höyrynsulussa ei ole teippausta, eikä suunnitelmien mukaista SPU-vaahtoa. Höyrynsulku on rullattu ristikoiden alapaarteen välissä.

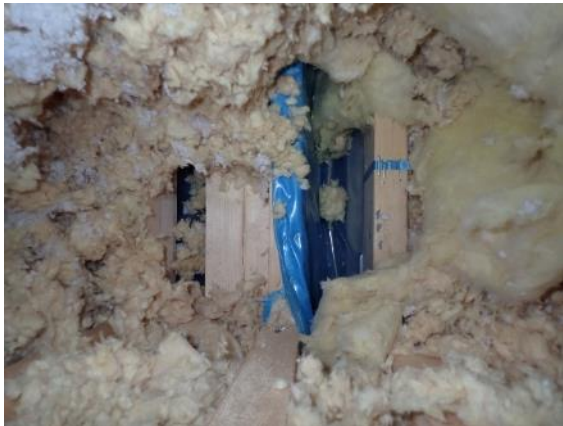
Kuva 34. Höyrynsulkumuovi on rullattu kasaan ja niitattu puurunkoon. Elementtiliittymän kohtaa ei ole toteutettu suunnitelmien mukaisesti. Kohdassa ei kuitenkaan havaittu silminnähtäviä tiiveyspuutteita.

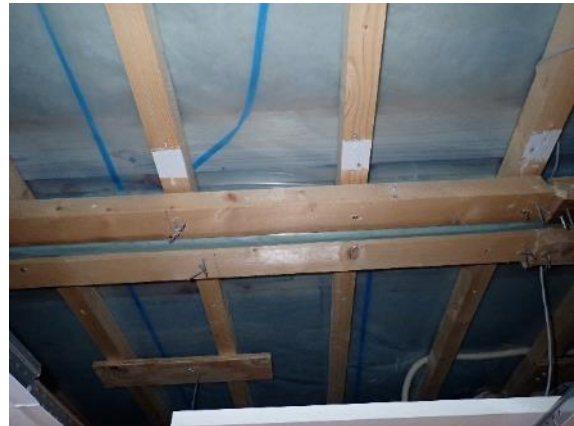
Kuva 35. Yläpohjarakennetta tarkasteltiin alapuolelta. Kohdassa höyrynsulku on limitetty vastaavasti yläpuolella, kun kuvassa 34. Kohdassa kuuluisi olla myös höyrynsulun alapinnassa SPU-vaahto elementtisauman kohdalla.

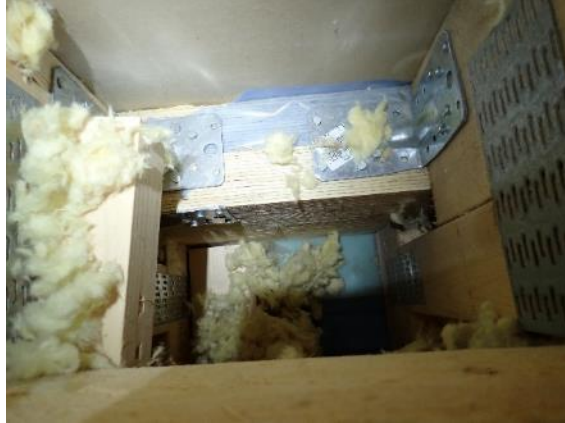
Kuva 36. Yläpohjan ja ulkoseinän liittymässä höyrynsulut on limitetty ns. kainalopalkin väliin.

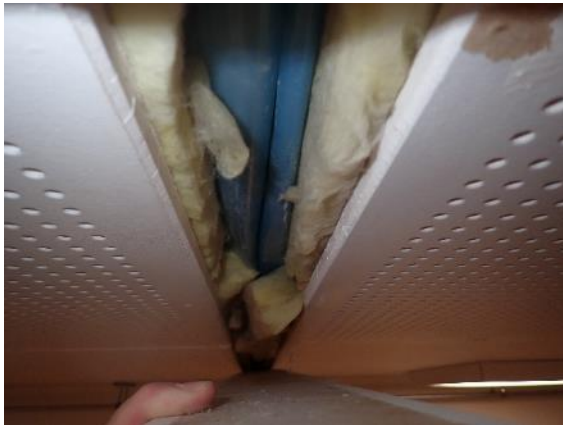
Kuva 37. Pienryhmähuone 117 tilassa avattiin alakaton elementtiliittymän saumalista. Listan takaa paljastui avoimia mineraalivillapintoja.

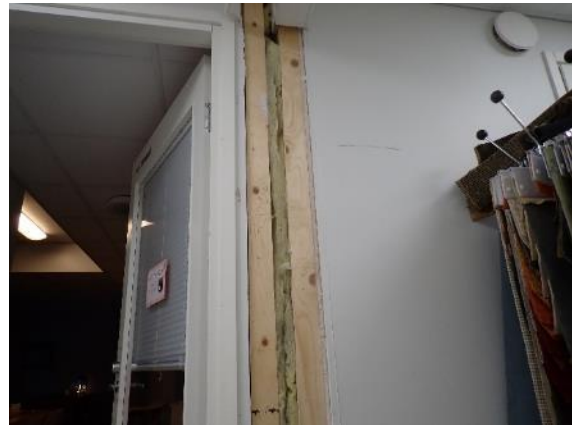
Kuva 38. 108 käytävällä avattiin väliseinäelementin peitelista. Väliseinän villat ovat suojaamattomina peitelistan takana. Ilmavirtauksien mukana on mahdollista, että epätiivisiin peitelistan ja seinärakenteen välistä kulkeutuu kuituja sisäilmaan.
