TUUSULAN KUNTA, TILAPALVELUT

# VAUNUKANKAAN PÄIVÄKOTI

## TIIVISTYSKORJAUSTEN LAADUNVARMISTUS- MITTAUKSET

9.11.2023

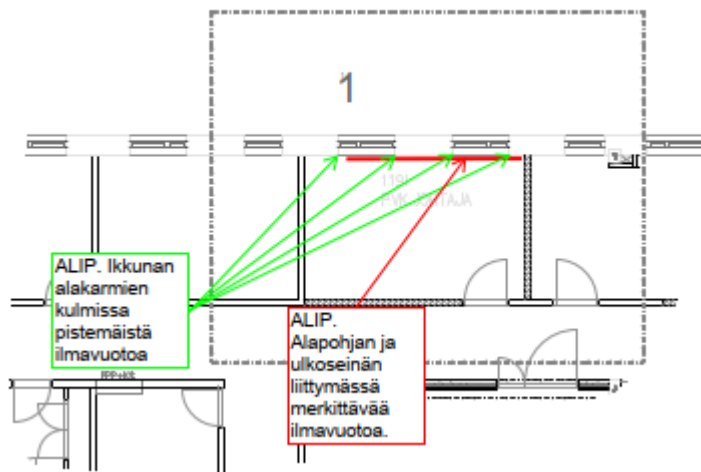
Tilassa 1191 tutkittiin ulkoseinän tiivistyskorjausten onnistumista merkkiainetutkimuksen avulla. Tehdyssä merkkiainetutkimuksessa havaittiin pistemäisiä ilmavuotoja ikkunoiden alakarmin liittymien kulmista. Merkittävää ilmavuotoa havaittiin alapohjan ja ulkoseinän liittymästä. Alla oleviin kuviin on osoitettu havaitut ilmavuotokohdat. Havaitut ilmavuodot todennettiin sekä normioloissa että alipaineistuksen alla. Normioloissa vuodot olivat hieman pienemmät.

Kuva 2. Tilassa 1191 havaittiin pistemäistä ja merkittävää ilmvuotoa alipaineistetussa tilassa.

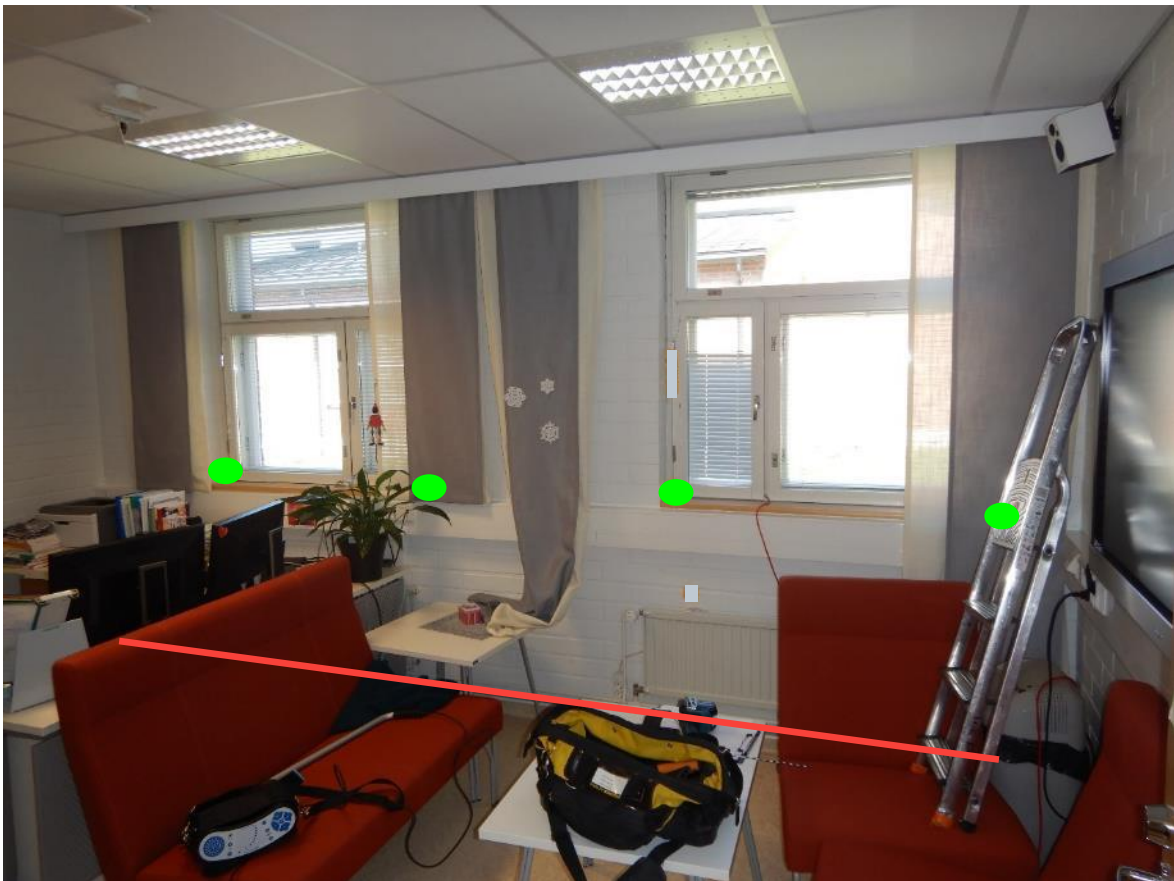
Kuva 3. Havaitut ilmvuodot 1191 tilassa. Vihreät ovat pistemäisiä ilmvuotoja alipaineistetussa tilassa, ikkunan alakarmien kulmissa. Punainen viiva on alapohjan ja ulkoseinän liittymässä havaittu merkittävä ilmvuoto.

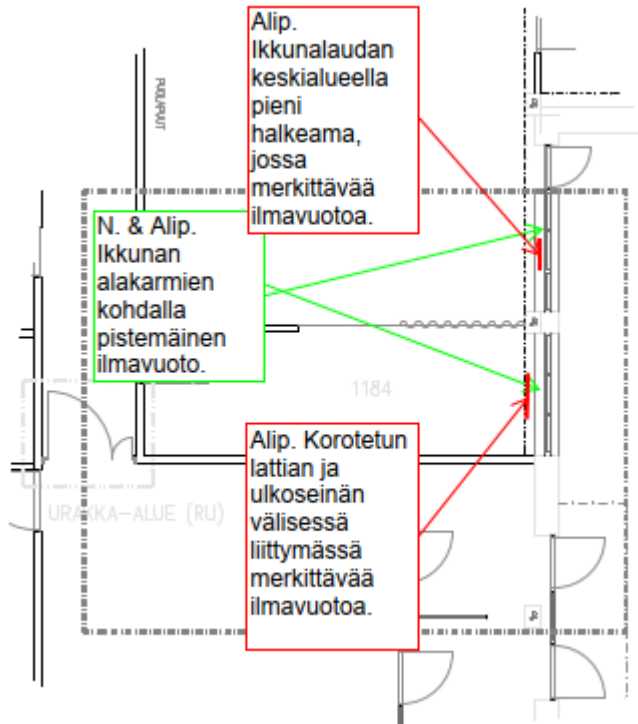
Tilassa 1184 tutkittiin ulkoseinän tiivistyskorjausten onnistumista merkkiainetutkimuksen avulla. Tehdyssä merkkiainetutkimuksessa havaittiin pistemäisiä ilmavuotoja ikkunoiden alakarmien liittymien kohdilla. Merkittävää ilmavuotoa havaittiin liikuntasalin puolella ikkunalaudan keskialueella, jossa havaittiin pieni halkeama. Näyttämön puolella havaittiin korotetun lattian ja ulkoseinän liittymän kohdalla merkittävää ilmavuotoa. Normltilassa ilmavuoto oli pienempi. Näyttämötason ilmavuoto havaittiin alipaineistetussa tilassa.

Kuva 4. Havaitut ilmavuodot tilassa 1184.

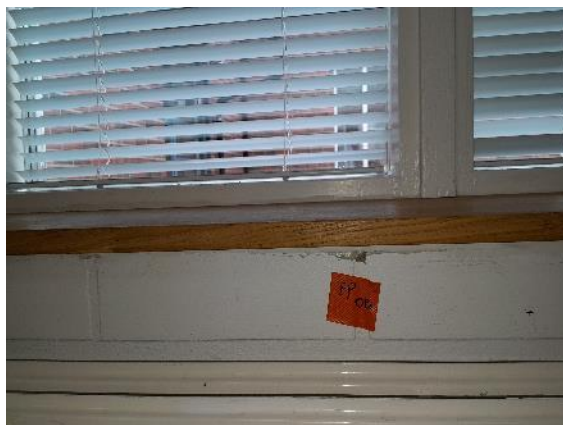
Kuva 5. Ikkunan alapuolella pieni halkeama, jossa merkittävää ilmavuotoa alipaineistettuna.

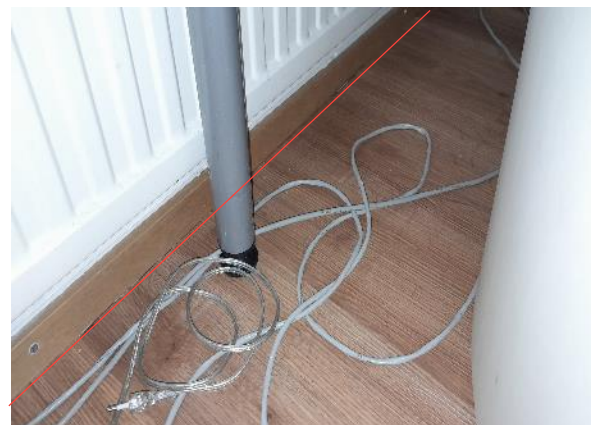
Kuva 6. Korotetun lattian ja ulkoseinän välisessä liittymässä merkittävää ilmavuotoa.

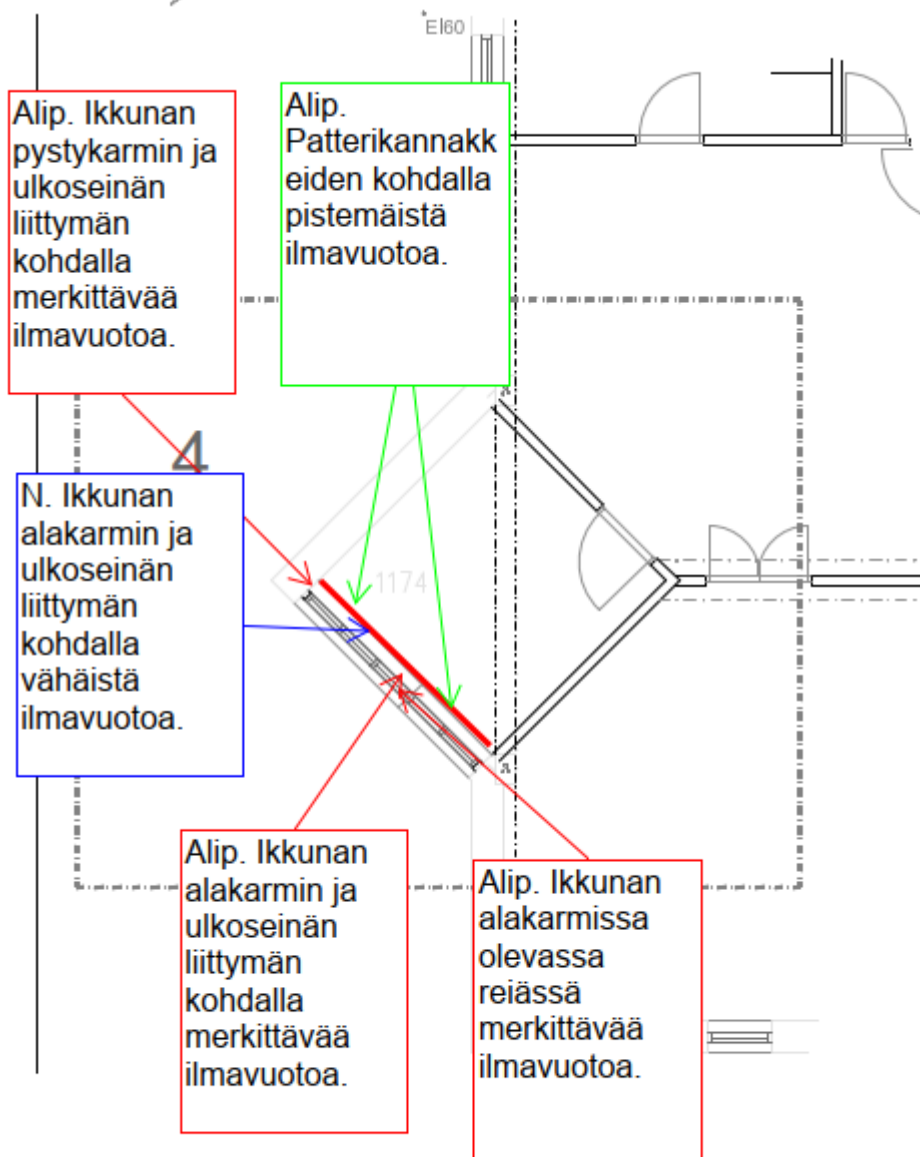
Tilassa 1174 tutkittiin ulkoseinän tiivistyskorjausten onnistumista merkkiainetutkimuksen avulla. Tehdyssä merkkiainetutkimuksessa havaittiin alipaineistetussa tilassa pistemäisiä ilmavuotoja patterikannakkeiden kohdalla, sekä merkittävää ilmavuotoa ikkunan alakarmin ja ulkoseinän liittymän kohdalla. Normaalisissa tilassa havaittiin alakarmin kohdalla vähäistä ilmavuotoa.

Kuva 7. Tilassa 1174 havaitut ilmavuodot.

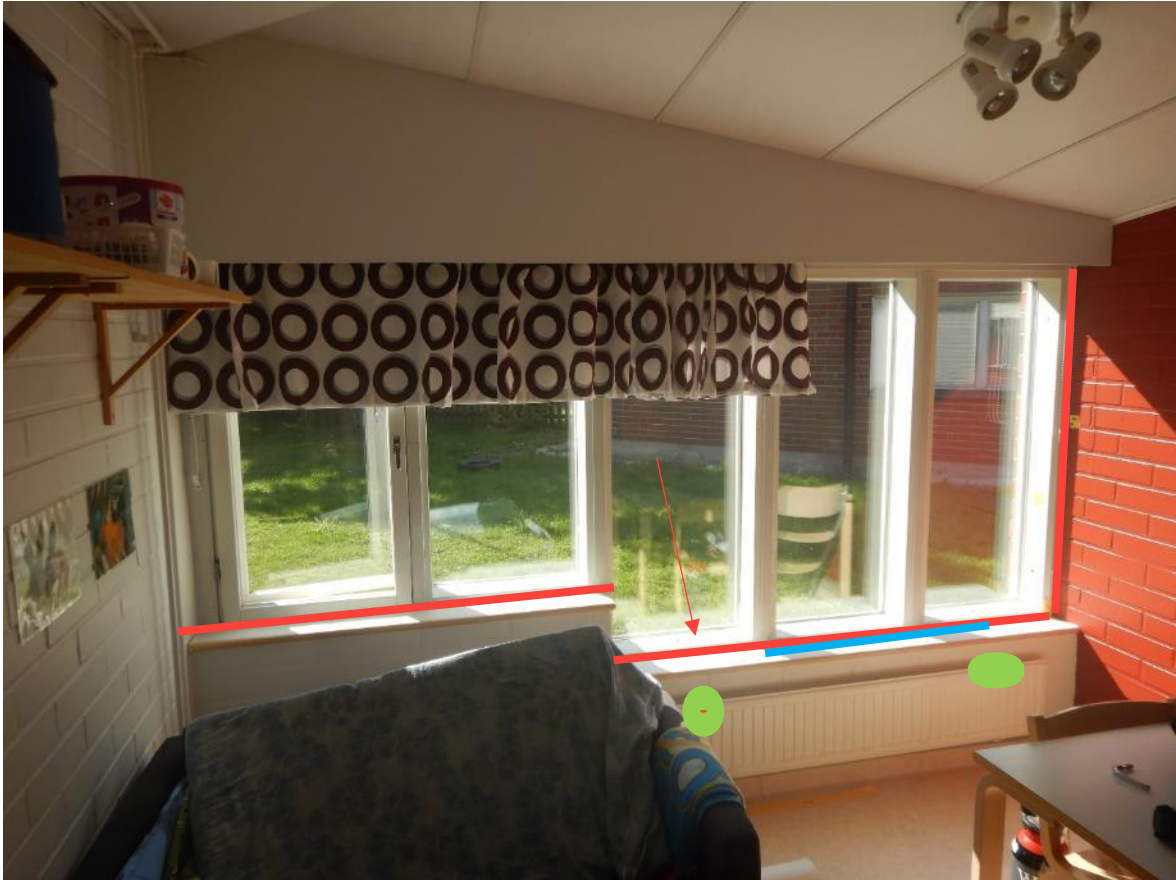
Kuva 8. Patterinkannakkeissa havaittiin pistemäistä ilmavuotoa (vihreä). Normaalissa tilassa havaittiin ikkunan alakarmin ja ulkoseinän liittymästä vähäistä ilmavuotoa (sininen). Alipaineistetussa tilassa havaittiin ikkunan alakarmien koko matkalta ilmavuotoa, joka todettiin merkittäväksi (punainen). Lisäksi alakarmissa on reikä, jossa merkittävää ilmavuotoa. Oikean ikkunan pystykarmin kohdalla havaittiin merkittävää ilmavuotoa.

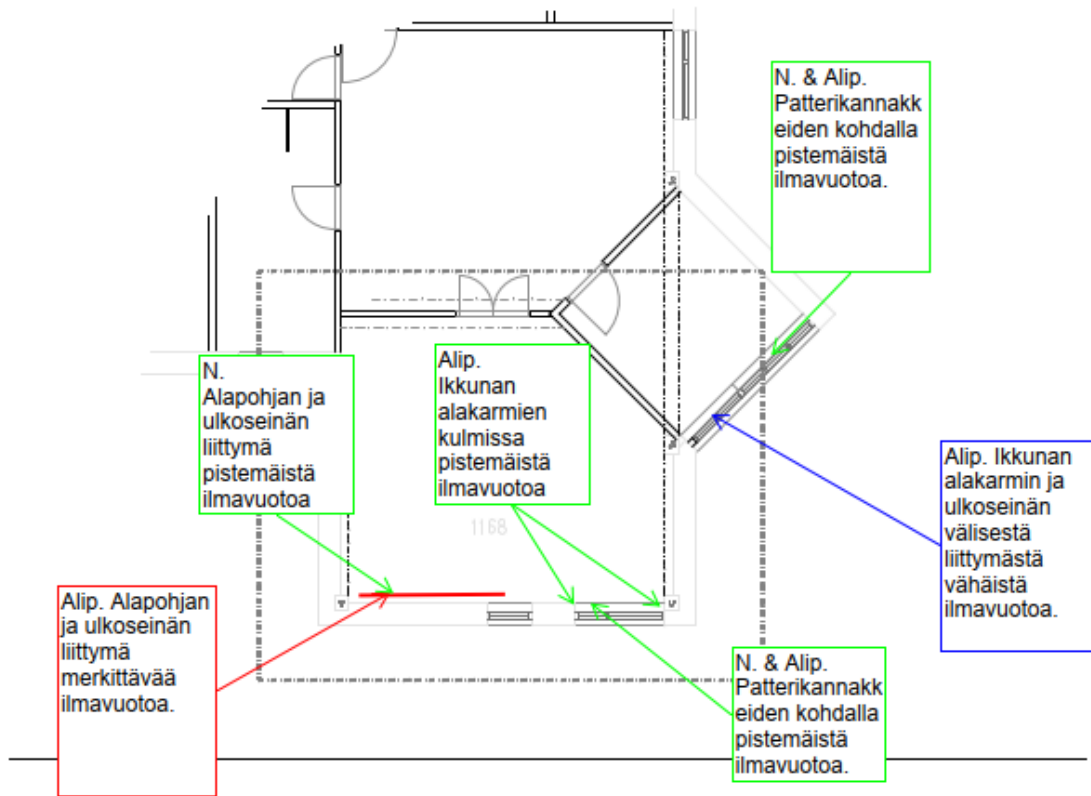
Tilassa 1168 tutkittiin ulkoseinän tiivistyskorjausten onnistumista merkkiainetutkimuksen avulla. Tehdyssä merkkiainetutkimuksessa havaittiin normaalissa tilassa pistemäisiä ilmavuoja alapohjan ja ulkoseinän liittymän kohdalta ja patterikannakkeiden kohdalta.

Alipaineistetussa tilassa havaittiin edellä mainittujen vuotojen lisäksi: ikkunan alakarmin ja ulkoseinän välisestä liittymästä pistemäistä ja vähäistä ilmavuotoa ja alapohjan ja ulkoseinän liittymästä merkittävää ilmavuotoa.

Kuva 9. Havaitut ilmavuoto kohdat tilassa 1168.

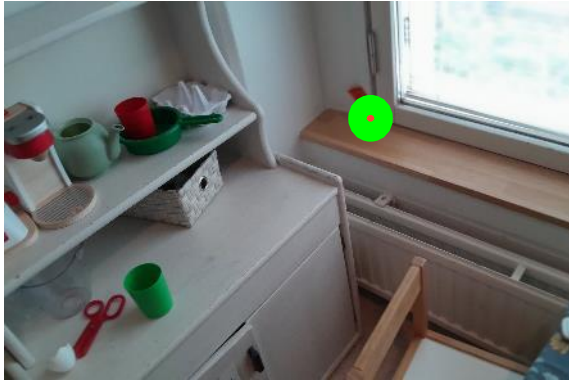
Kuva 10. Ikkunan alakarmien kulmissa pistemäistä ilmavuotoa normaalissa tilassa.

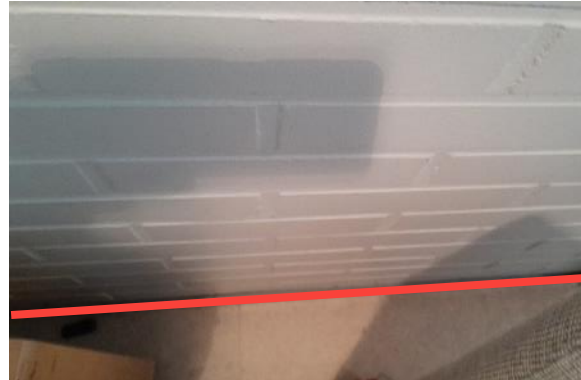
Kuva 11. Alapohjan ja ulkoseinän liittymän kohdalta pistemäistä ilmavuotoa normaalissa tilassa ja merkittävää alipaineistetussa tilassa.

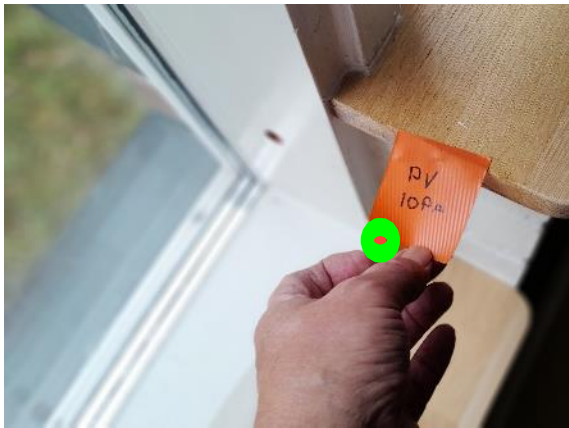
Kuva 12. Ikkunan alakarmien kulmissa pistemäistä ilmavuotoa alipaineistetussa tilassa.

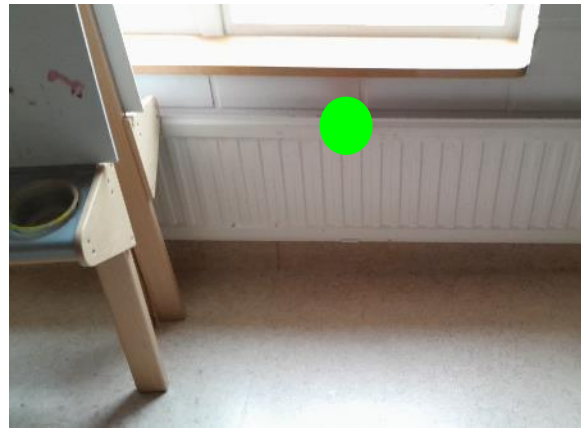
Kuva 13. Patterikannakkeissa pistemäistä ilmavuotoa normaalissa ja alipaineistetussa tilassa.

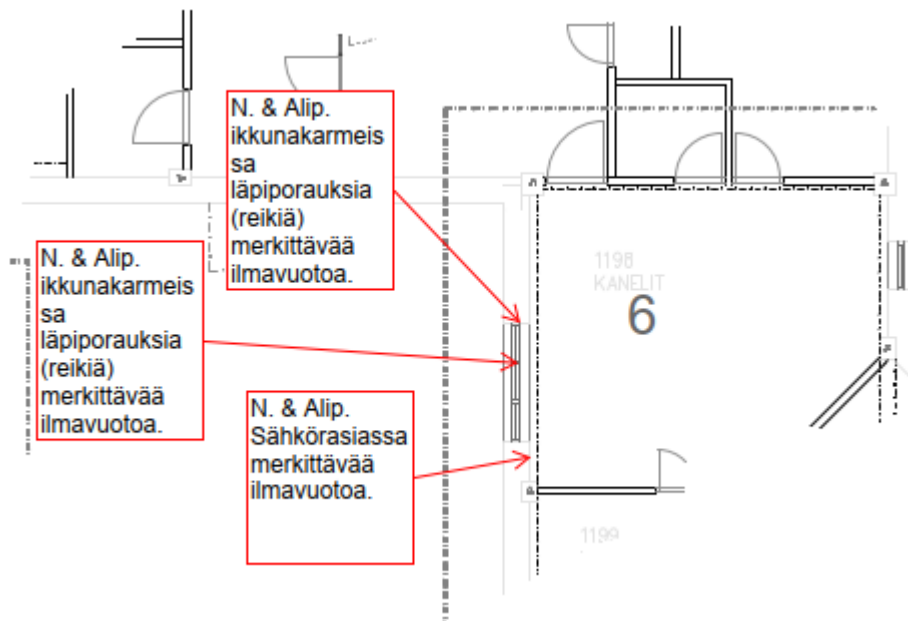
Tilassa 1198 tutkittiin ulkoseinän tiivistyskorjausten onnistumista merkkiainetutkimuksen avulla. Tehdyssä merkkiainetutkimuksessa havaittiin normaalissa ja alipaineistetussa tilassa merkittävää ilmavuotoa sähkörasiassa ja ikkunakarmien läpiporauksissa (rei'issä).

Kuva 14. Havaitut ilmavuodot tilassa 1198.

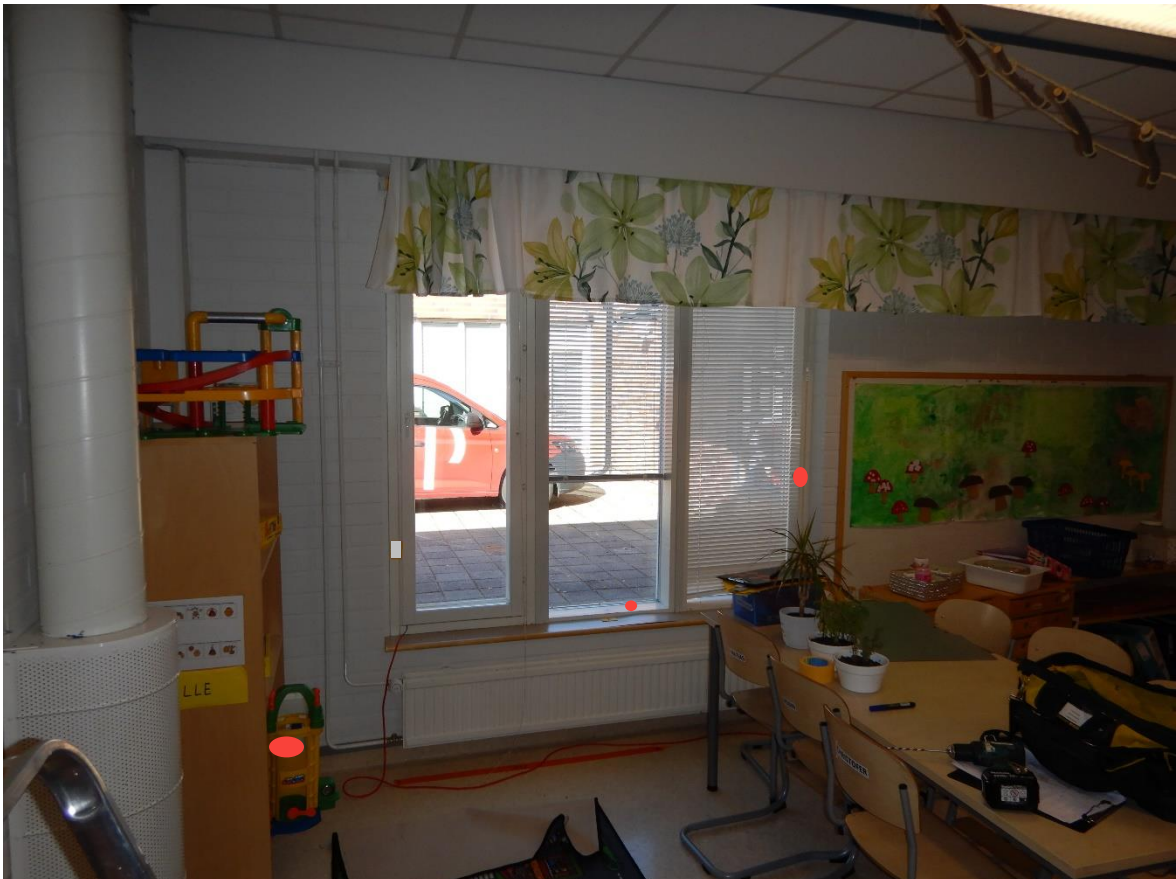
Kuva 15. Tilassa havaittiin merkittäviä ilmavuotoja (punaiset merkinnät), ikkunankarmeissa olevissa rei'issä, sekä sähkörasiassa.

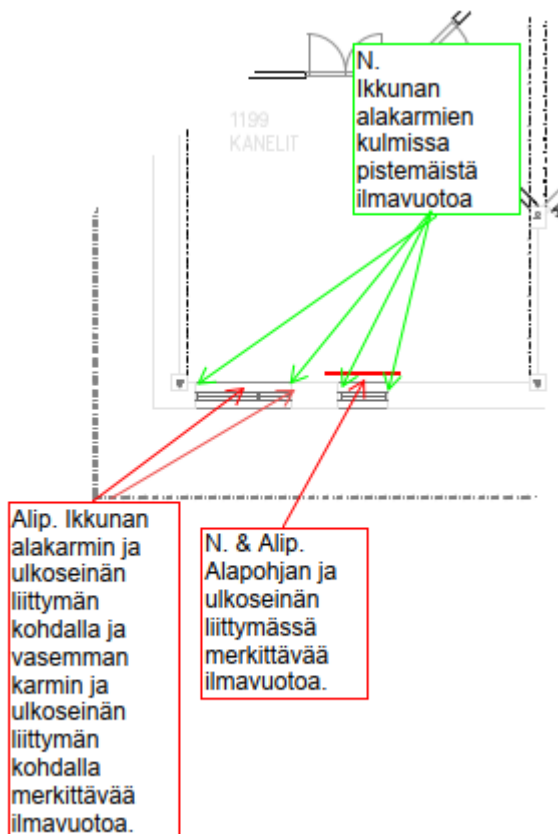
Tilassa 1199 tutkittiin ulkoseinän tiivistyskorjausten onnistumista merkkiainetutkimuksen avulla. Tehdyssä merkkiainetutkimuksessa havaittiin normaalissa tilassa ikkunan alakarmien kulmissa pistemäistä ilmavuotoa. Normaalissa ja alipaineistetussa tilassa havaittiin lisäksi merkittävää ilmavuotoa alapohjan ja ulkoseinän liittymästä. Lisäksi alipaineistetussa tilassa havaittiin merkittävää ilmavuotoa ikkunan alakarmin ja ulkoseinän välisestä liittymästä. Lisäksi vasemmanpuoleisen ikkunan pystykarmin ja ulkoseinän välisestä liittymästä havaittiin merkittävää ilmavuotoa.

Kuva 16. Havaitut ilmavuotokohdat tilassa 1199.

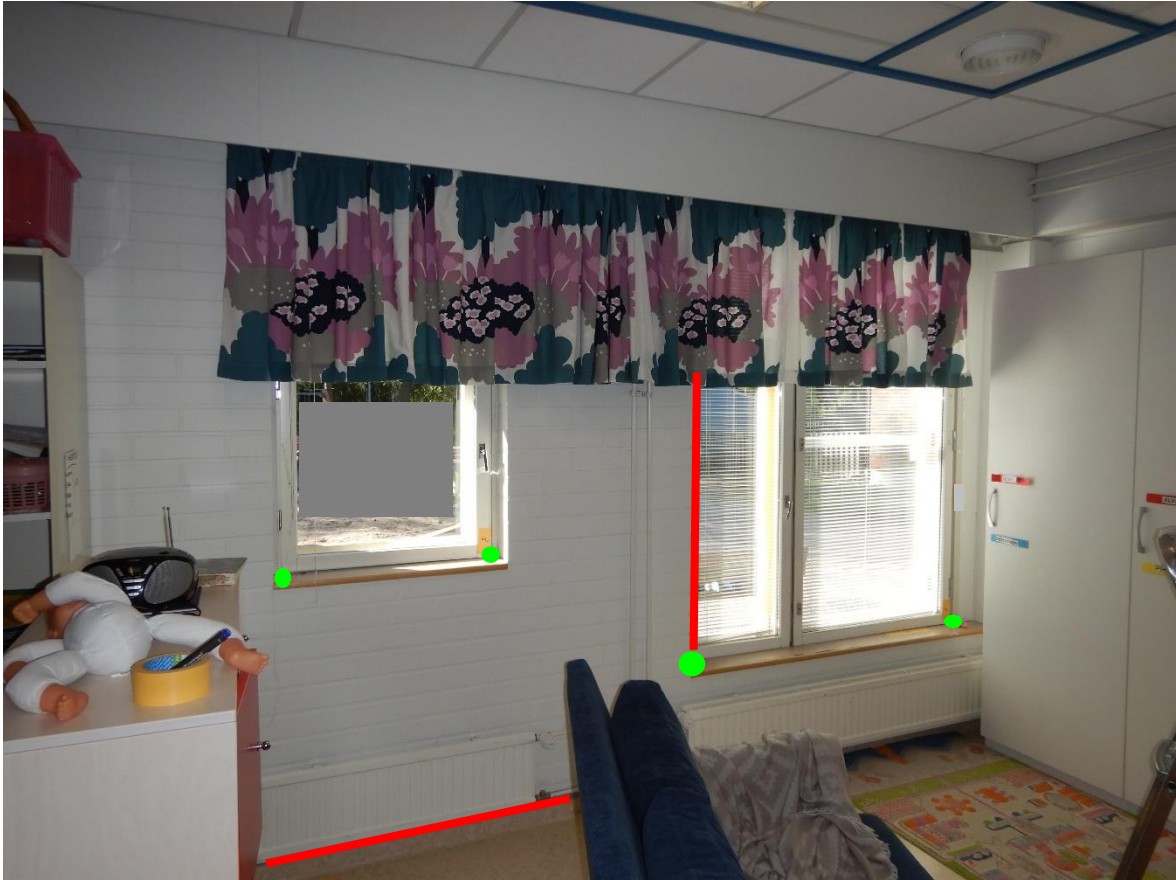
Kuva 17. Havaitut ilmapuotokohdat tilassa 1199. Vihreät värit ovat pistemäisiä ilmapuotoja ikkunakarmien kulmissa. Punaiset värit ovat merkittäviä ilmapuotoja ulkoseinän ja alapohjan liittymässä sekä ikkunan pystykarmin ja ulkoseinän välisessä liittymäkohdassa.

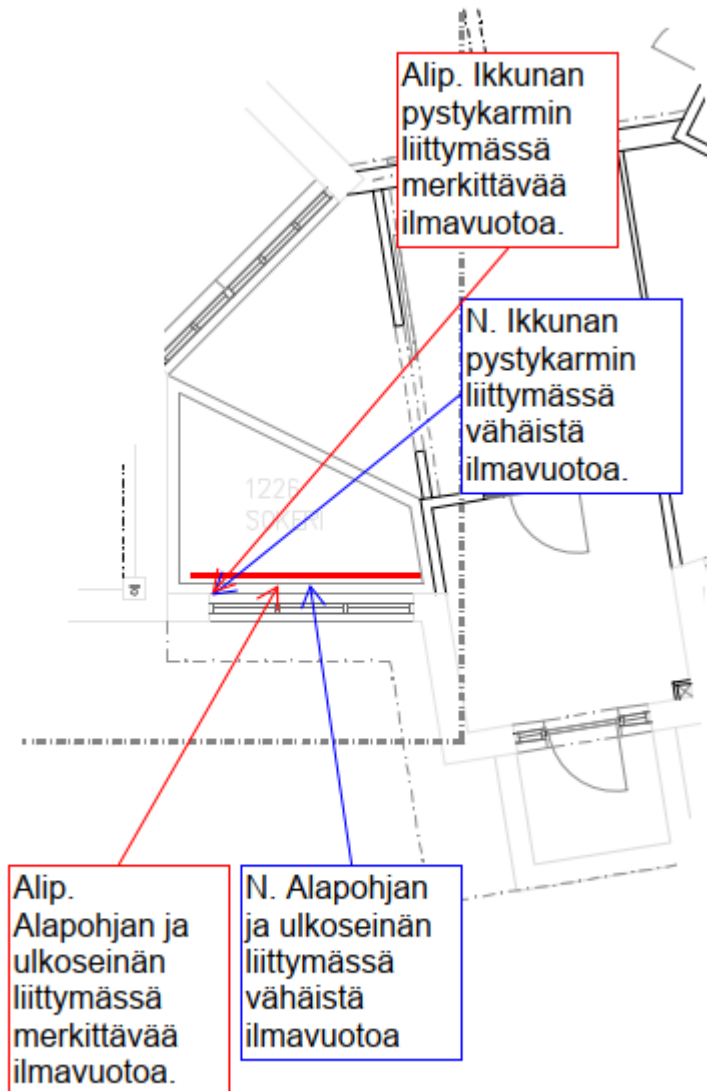
Tilassa 1226 tutkittiin ulkoseinän tiivistyskorjausten onnistumista merkkiainetutkimuksen avulla. Tehdyssä merkkiainetutkimuksessa havaittiin normaalissa tilassa vähäisiä ilmapuotoja ikkunan pystykarmin liittymäkohdassa, sekä ulkoseinän ja alapohjan liittymässä. Alipaineistetussa tilassa vastaavat ilmapuodot todettiin merkittäviksi.

Kuva 18. Tilassa 1226 sokeri havaitut ilmavuotokohdat.

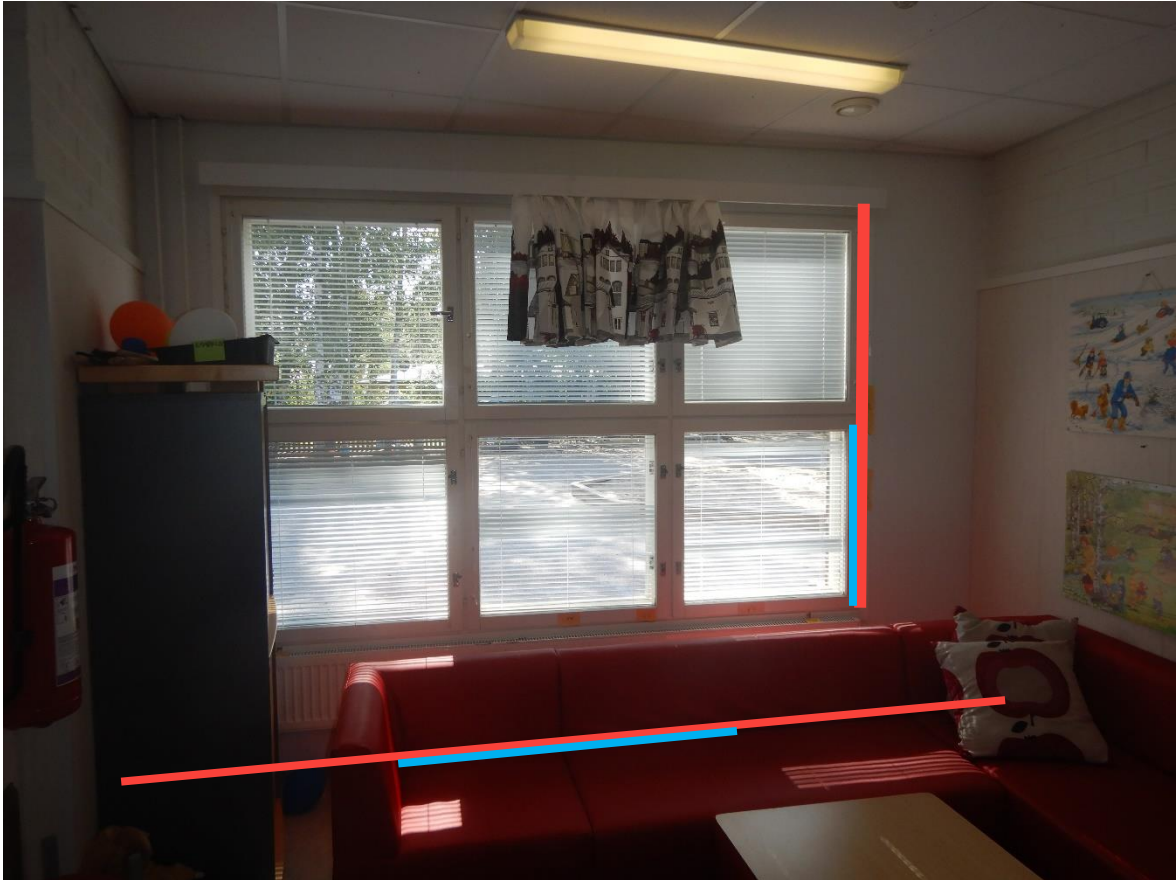
Kuva 19. Siniset värit ovat normaalissa tilassa havaittuja ilmavuotoja alapohjan ja ulkoseinän liittymässä sekä ikkunan pystykarmin liittymän kohdalla. Alipaineistetussa tilassa ilmavuodot muuttuivat merkittäviksi.

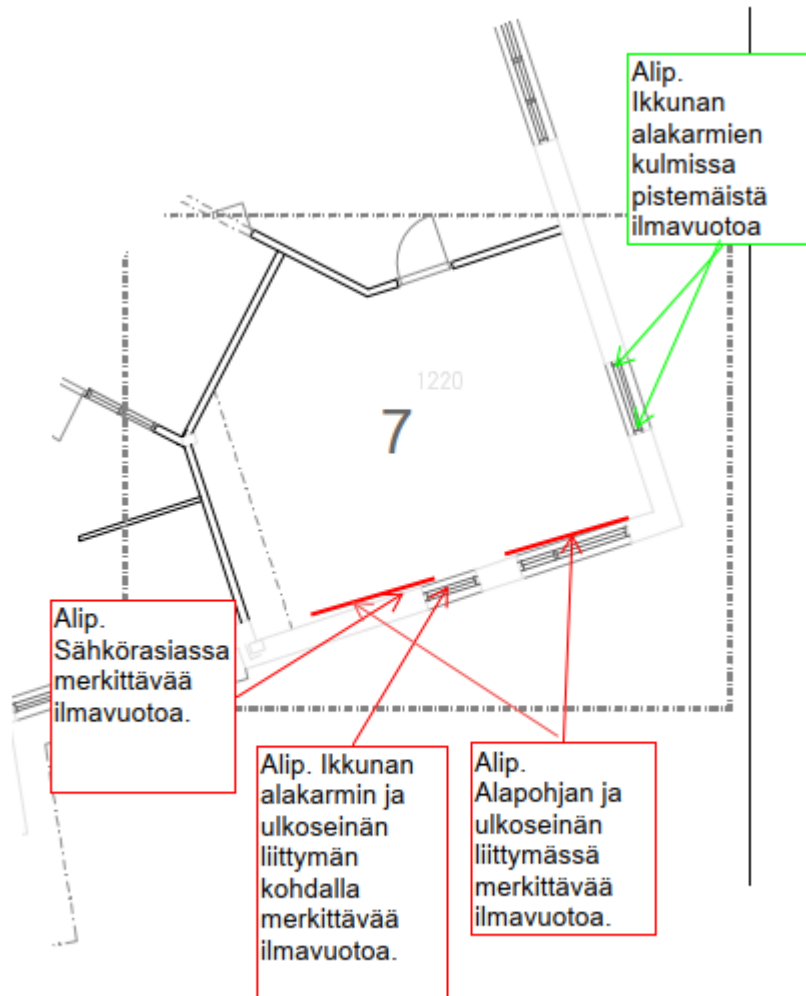
Tilassa 1220 tutkittiin ulkoseinän tiivistyskorjausten onnistumista merkkiainetutkimuksen avulla. Tehdyssä merkkiainetutkimuksessa havaittiin alipaineistetussa tilassa pistemäisiä ilmavuotoja ikkunan alakarmin kulmien kohdilla. Lisäksi merkittävää ilmavuotoa todettiin alapohjan ja ulkoseinän liittymässä, ikkunan alakarmin ja ulkoseinän liittymässä ja tilan sähkörsiassa. Mittaukset todettiin sekä normitilassa että alipaineistettuna. Alipaineistetussa tilassa vuotohavainnot laajenivat.

Kuva 20. Tilassa 1220 havaitut ilmavuotokohtat.

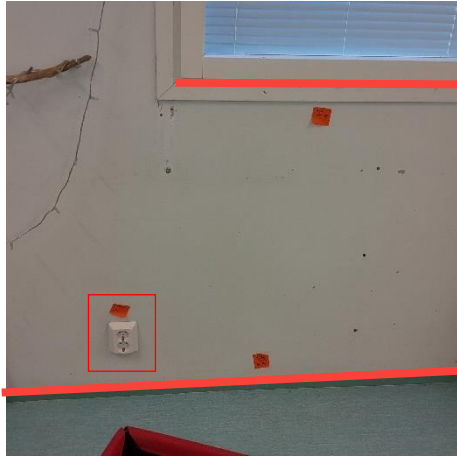
Kuva 21. Ikkunan alakarmin kohdalla merkittävää ilmavuotoa. Sähkörasian kohdalla merkittävää ilmavuotoa ja alapohjan ja ulkoseinän liittymässä merkittävää ilmavuotoa.

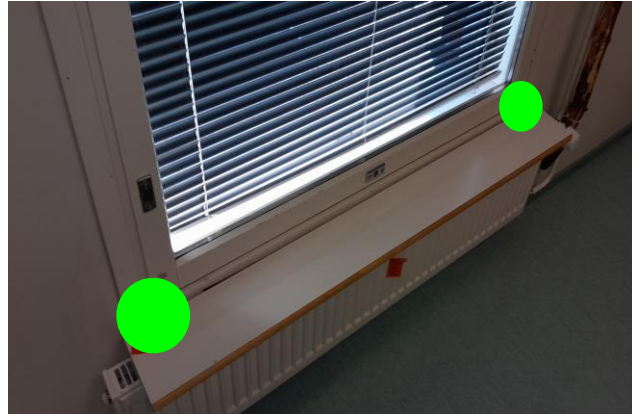
Kuva 22. Pistemäiset ilmavuodot ikkunakarmien kulmissa.

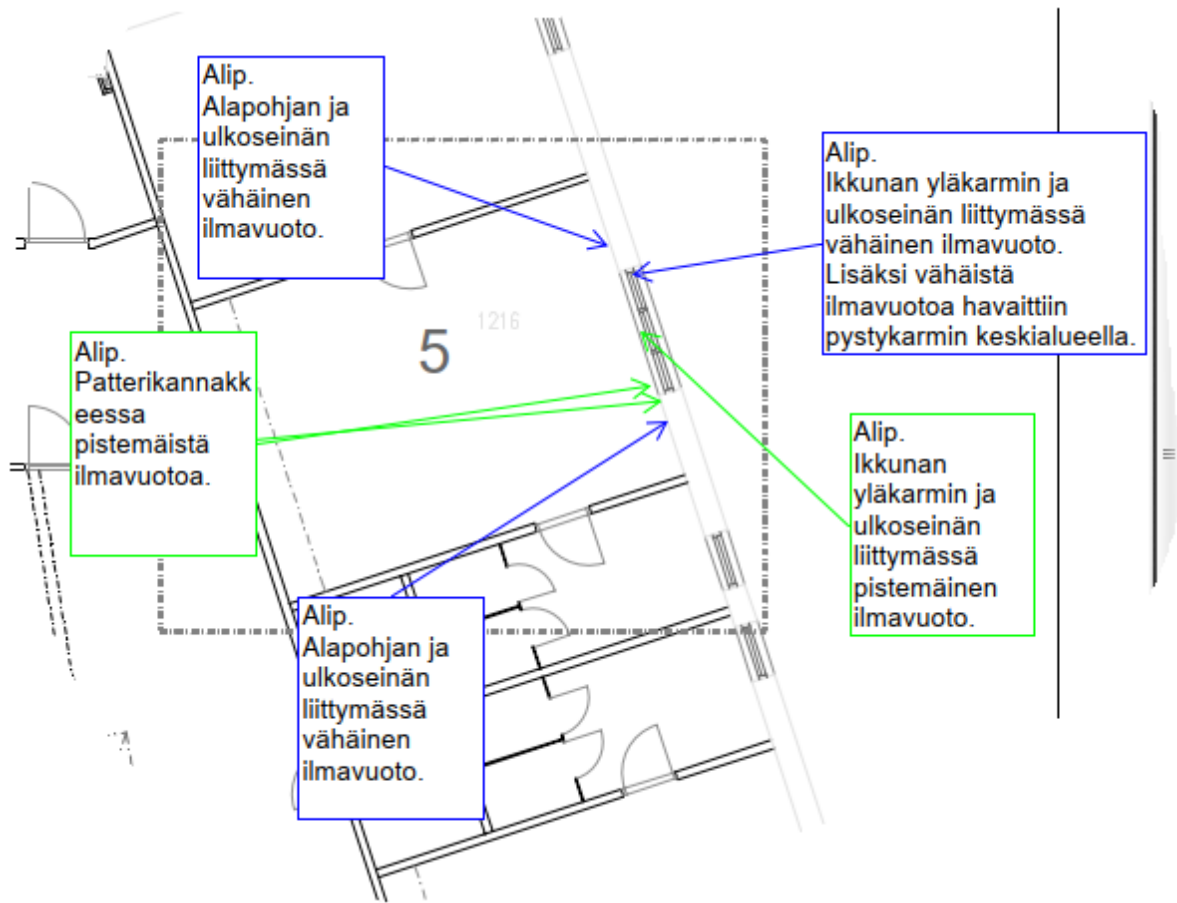
Tilassa 1216 tutkittiin ulkoseinän tiivistyskorjausten onnistumista merkkiainetutkimuksen avulla. Tehdyssä merkkiainetutkimuksessa havaittiin alipaineistetussa tilassa pistemäisiä ilmavuotoja ikkunan yläkarmin ja ulkoseinän liittymässä ja patterinkannakkeiden kohdalta. Vähäisiä ilmavuotoja havaittiin alapohjan ja ulkoseinän liittymässä ja ikkunan yläkarmin kulmassa ja ikkunan pystykarmin keskialueella. Normiolosuhteissa havainnot todennettiin. Alipaineistuksen alla havaintoalueet lisääntyivät kaasun levitessä laajemmin tutkimusalueella.

Kuva 23. Tilassa 1216 havaitut ilmavuotokohtat.

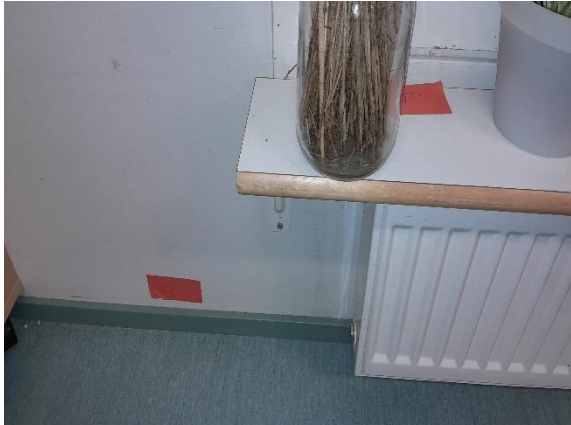
Kuva 24. Alapohjan ja ulkoseinän välisessä liittymässä havaittiin vähäistä ilmavuotoa.

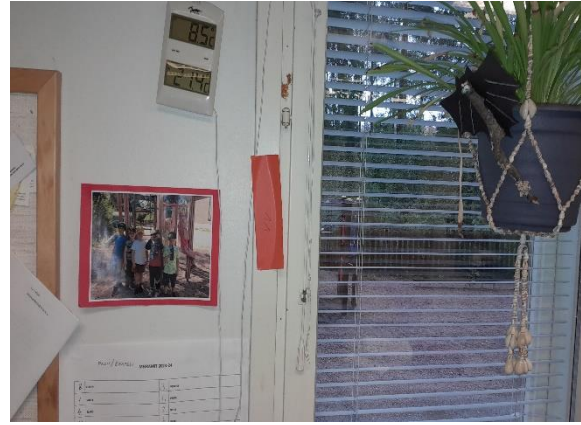
Kuva 25. Ikkunan pystykarmin keskialueella havaittiin vähäistä ilmavuotoa. Samassa kohden ikkunan yläkulmassa vähäistä ilmavuotoa karmien liittymäkohdalla.

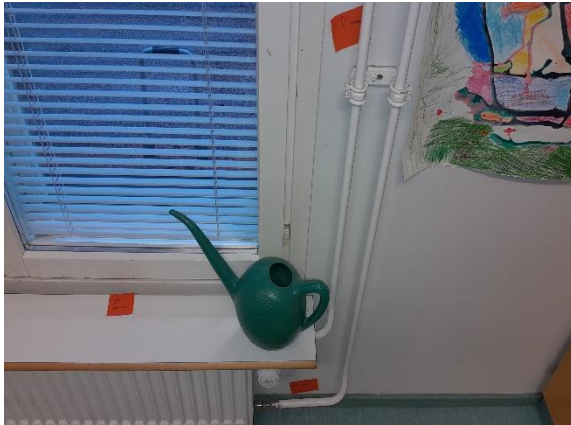
Kuva 26. Patterinkannakkeissa havaittiin piste-mäistä ilmavuotoa. Lattianrajassa myös vähäistä ilmavuotoa.
