TUUSULAN TILAPALVELUT

# PAIJALAN KOULU LIIKUNTASALI MERKKIAINETUTKIMUS

8.12.2023

319593\_02

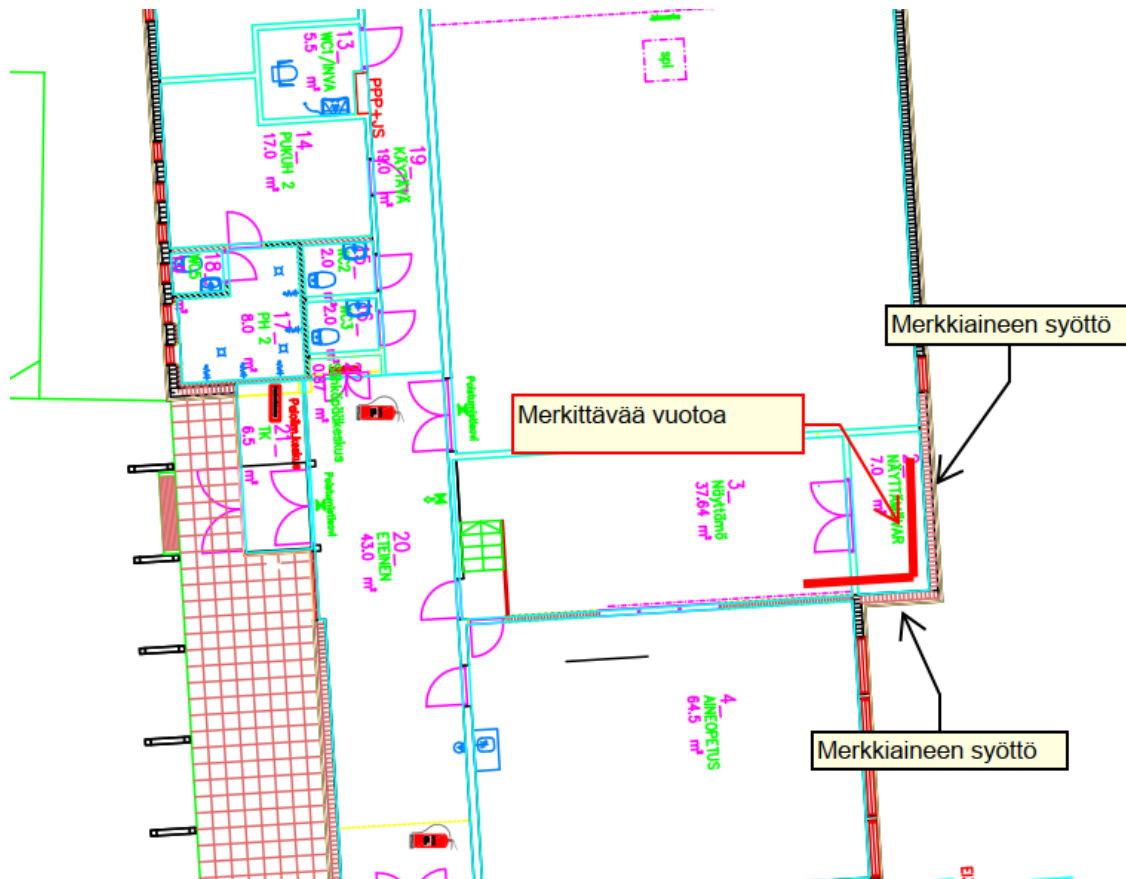
Kuva 1 Liikuntasalin näyttämön pohjakuva ja havinnot vuoto-alueesta

Näyttämön alatilassa havaittiin ulkoseinälinjalla laajalla alueella merkittävää ilmanvuotoa. Vuotohavainnot jatkuvat myös tuolivaraston puolella, mikä viittaa siihen, että ilmavuotoja voidaan olettaa olevan myös viereisen luokahuoneen seinärakenteessa.

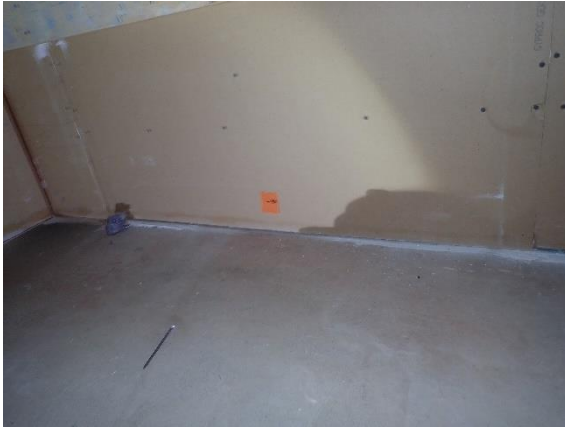
Tarkastelussa havaittiin, että pitkän seinän höyrynsulku on katkaistu lattian tasolla. Höyrynsulkumuovia ei ole tiivistetty, mikä havaitaan ilmavuotoina merkkiainekokeessa.

Kuva 2 pitkän sivun merkkiainehavainnon alkupää

- Merkittävät ilmapuotokohdat korjataan tiivistämällä höyrynsulkurakenne ilmanpitäväksi.

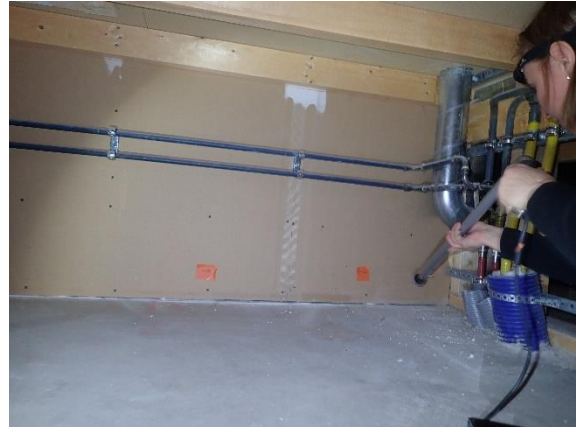
Lyhyen seinän osalta ei höyrynsulkumuovia havaita. Höyrynsulun toteamiseksi rekenne tulisi avata alareunalta. Höyrynsulkumuovi saattaa olla kiinnitetty alajuoksuun esim. nitomalla.

Kuva 3 Lyhyen päätyseinän ilmavuotohavaintoja

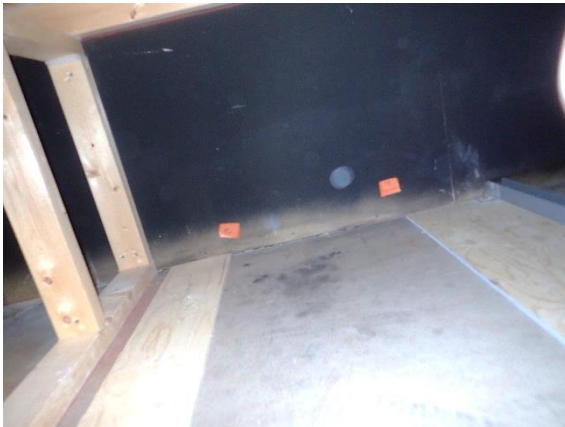
Kuva 4 Tuolivaraston väliseinän vuotohavaintoja.  
Takana luokkahuone

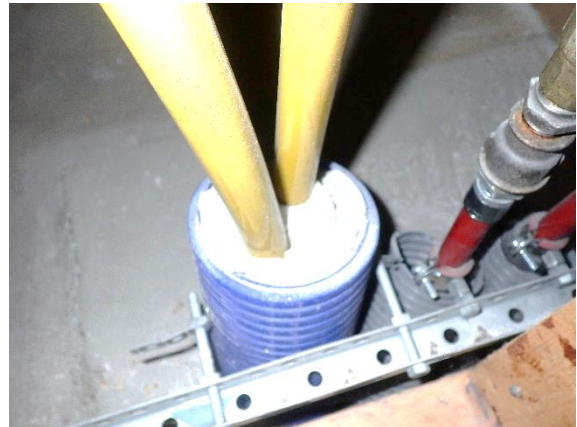
Alapohjan läpi kulkee kaksi putkiläpivienniä. Näistä toinen on massattu umpeen ja toisesta ei havaita massauksia.

Aistinvaraisesti läpivienneistä ei havaittu ilmavirtauksia eikä poikkeavia hajuja todettu. Näyttämön alustatilassa on läpivientien kohdalla ilmanvaihdon erillispoisto.

Kuva 5 Putkilpivienti tiivistetty. Vesiputkissa (punaiset putket) tiivistettä ei havaittu. Ei ilmavirtauksia tai hajuhavaintoja

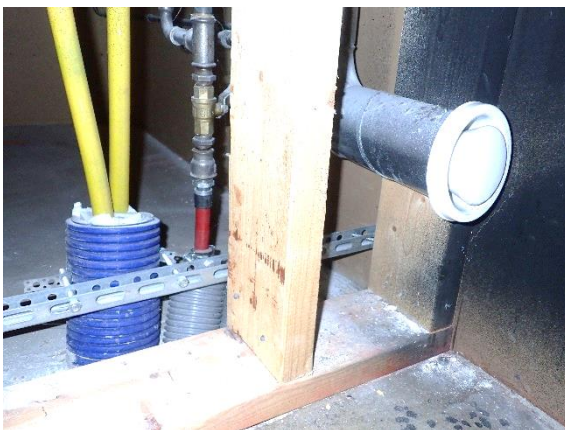
Kuva 6 Tilassa on erillispoisto

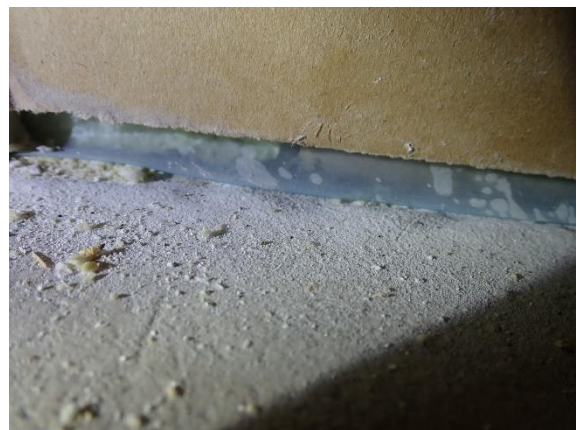
Kuva 7 Ulkoseinän höyrnsulku on katkaistu lattia tasolla. Höyrnsulkumuovia ei ole tiivistetty rakenteeseen.

Tutkimuksessa havaittiin merkittäviä ilmanvuojoja ulkoseinärakenteen kautta. Pääsyy on tiivistämätön höyrynsulkurakenne alapohjaa vasten.

Höyrynsulkurakenne suositellaan korjattavaksi.
