RAKENNETUTKIMUS

25.2.2019

PAIJALAN KOULU

PAIJALANTIE 44

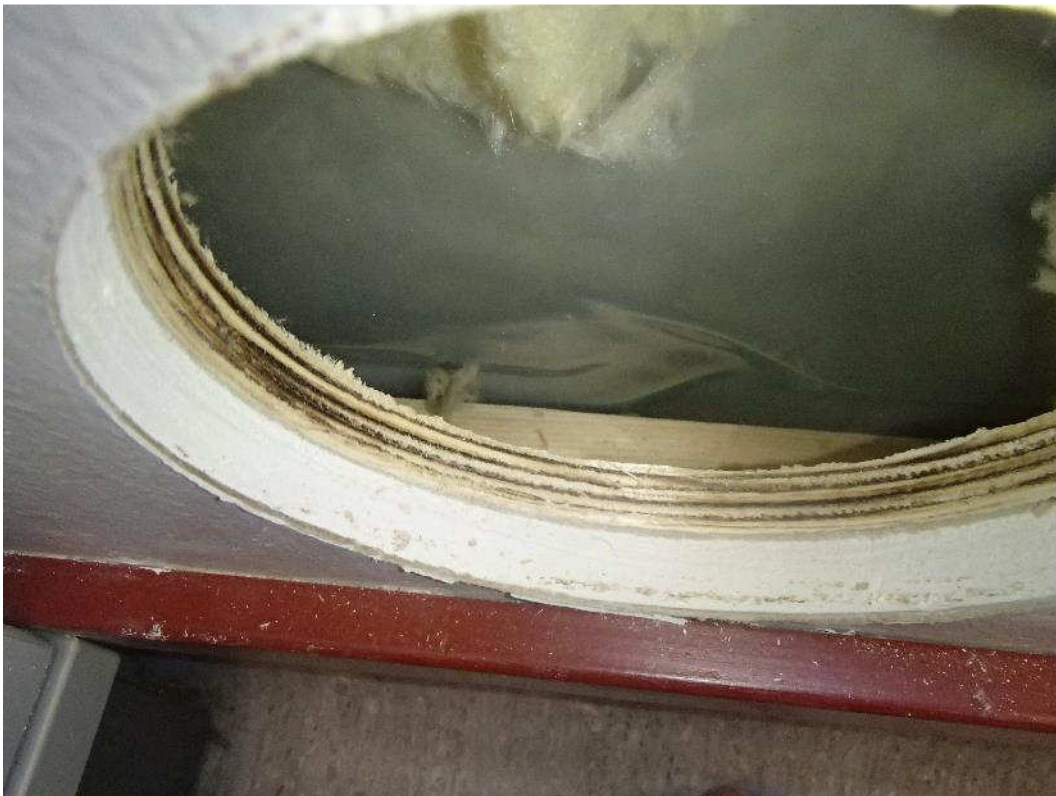
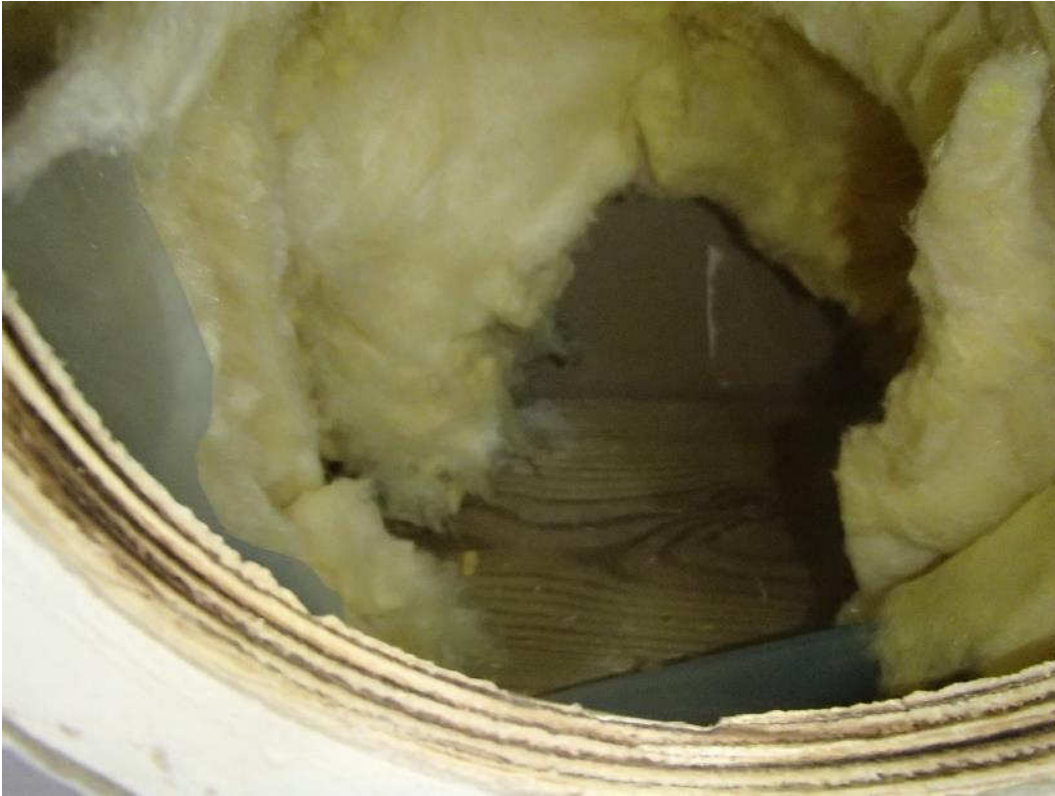
Kuva 2. Rakenneavaus RAK2 luokkahuoneen 62 ulkoseinärakenteeseen.

Kuva 3. Rakenneavaus RAK2 luokkahuoneen 62 ulkoseinärakenteeseen.

Rakennusmateriaalien laimennossarjaviiljelyssä asumisterveysasetuksen toimenpiderajoja ylittäviä pitoisuuksia mikrobeja oli näytteissä RAK1 ja RAK2 luokkahuoneen 62 osalta. Näytteet on otettu höyrynsulkumuovin ulkopuolelta ulkovaipparakenteiden alaosaan.

Aistinvaraiset havainnot: villa hieman tummahkoa, puu ja paperi ei huomauttamista

DG18: 60% Aspergillus penicillioides^o/restrictus^o, 30% Cladosporium^{ooo}, 8% Acremonium^{oo}, 2% steriili home

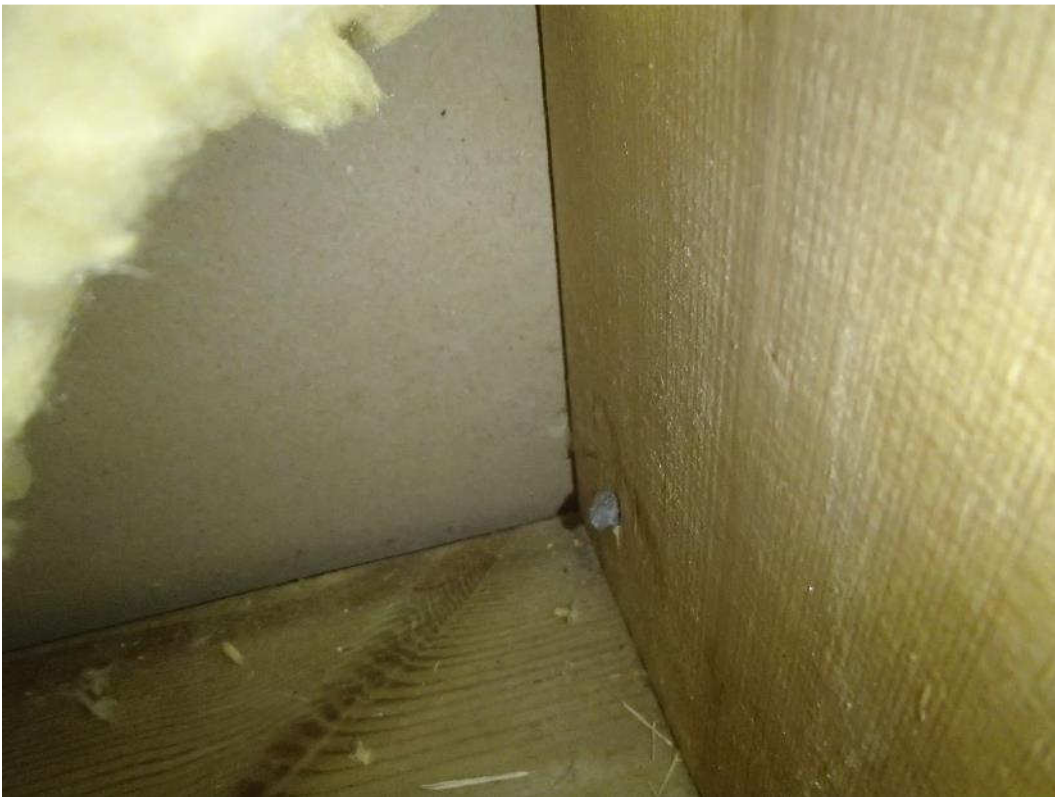
Kuva 4. Rakenneavaus RAK1 luokkahuoneen 62 ulkoseinärakenteeseen. Kuvassa puurunko ja tulensuojalevyn sisäpinta.

Aistinvaraiset havainnot: villa tummaa, puu hieman tummahkoa, paperi ei huomauttamista

DG18: 100% hiiva, <1% Aspergillus penicillioides^o/restrictus^o, <1% Acremonium^{oo}, <1% Engyodontium^o

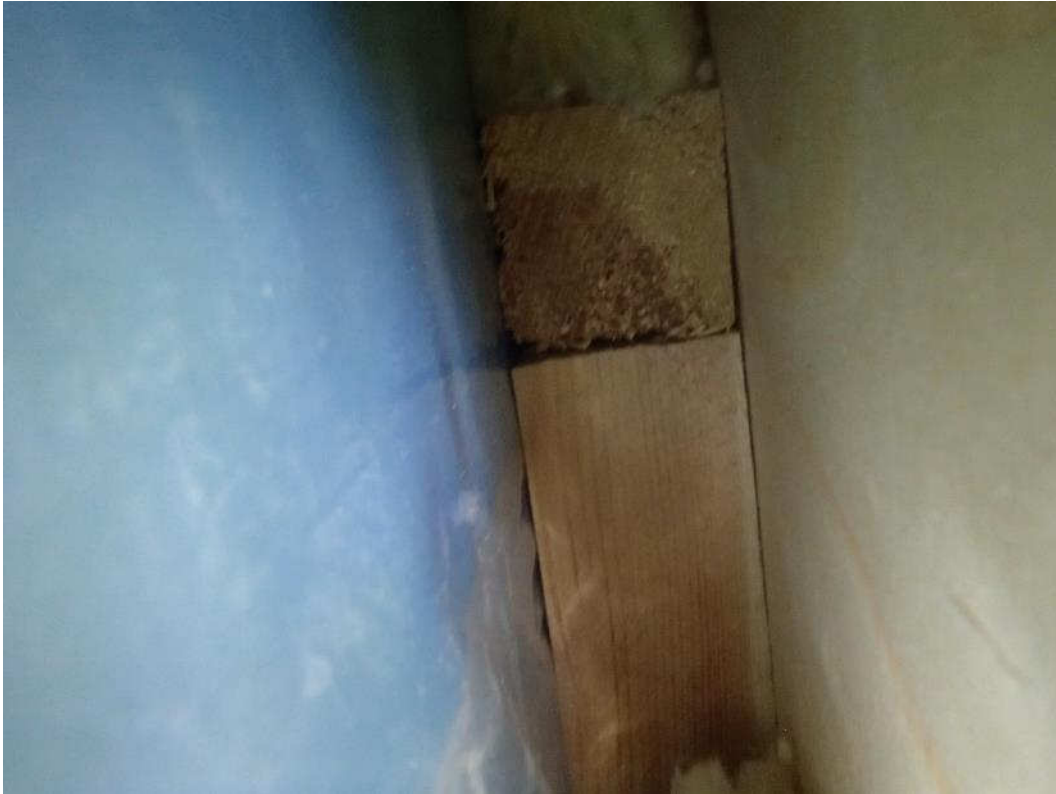
Kuva 5. Rakenneavaus RAK3 luokkahuoneen 62 ulkoseinärakenteeseen. Kuvassa ikkunoiden ympärillä olevat 50 x 50 puumateriaalit höyrynsulkumuovin sisäpuolella.

Näytteen (puu ja paperi) mikroskooppisessa tutkimuksessa havaittiin vähän sienirihmastoja ja sieni-itiöitä

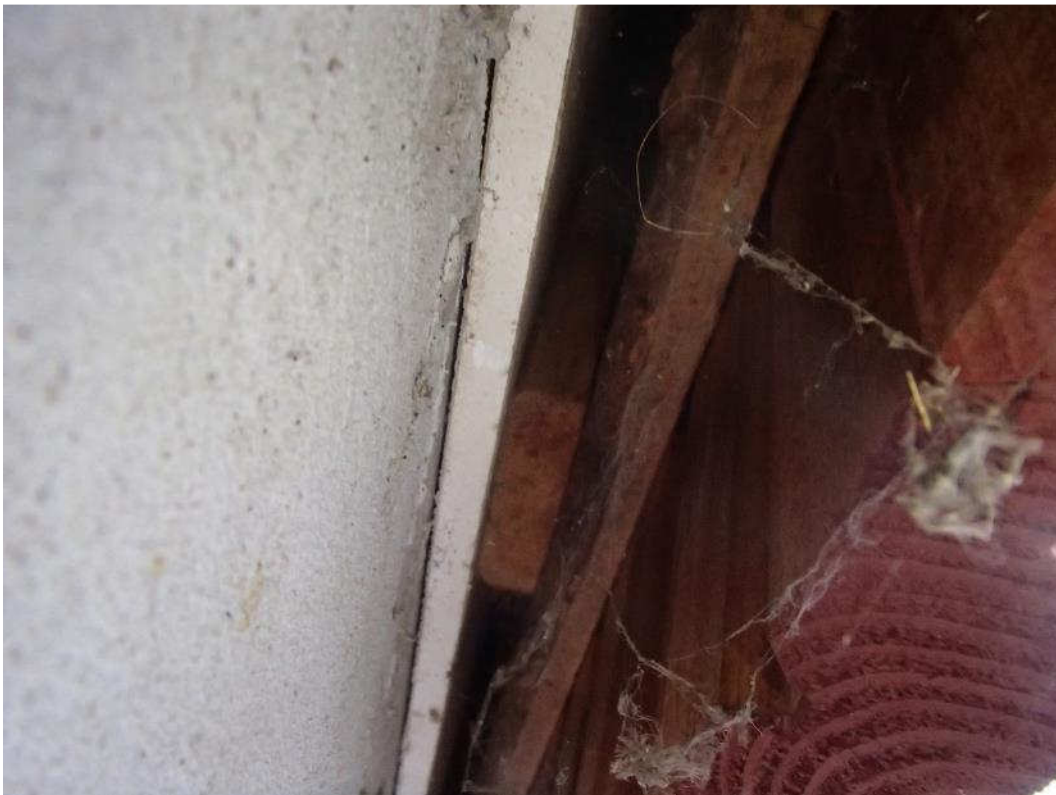
Kuva 6. Kuvassa julkisivupaneloinnin taustan ristiinkoolaus ja tuulensuojalevy.

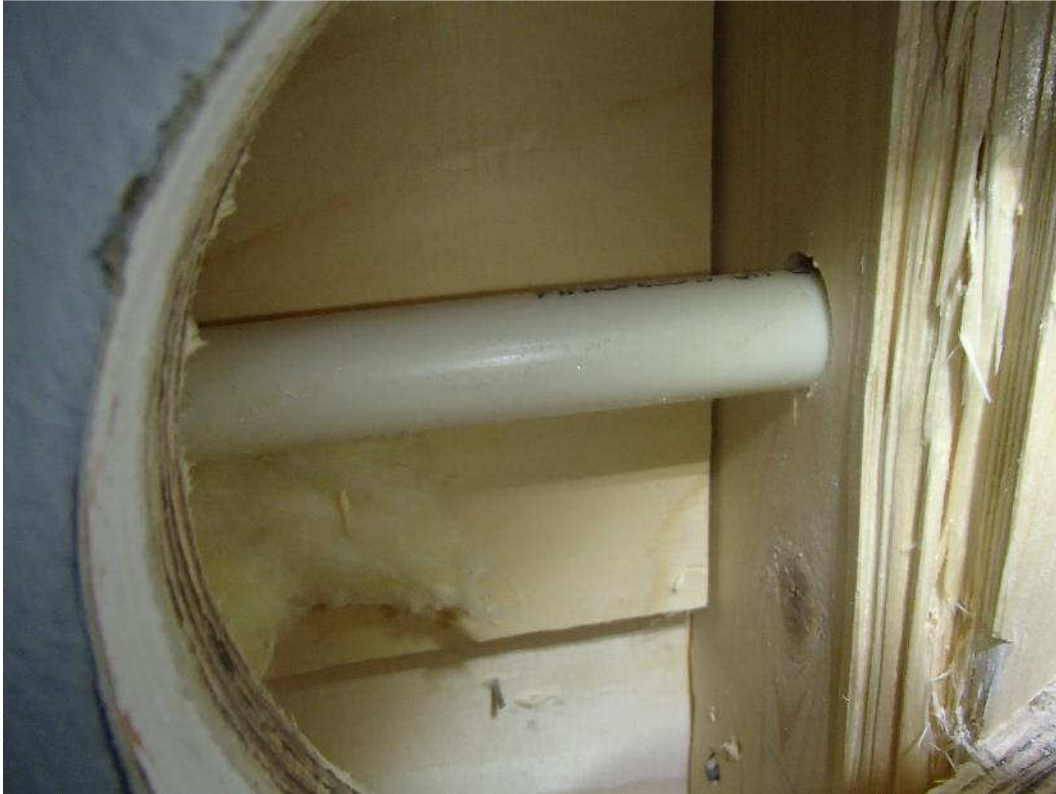
Kuva 7. Rakenneavaus RAK4 luokkahuoneen 62 väliseinärakenteeseen.

Näyte 5332 RAK 4, luokka 62; villa, puu
Näytteen (puu) mikroskooppisessa tutkimuksessa havaittiin vähän sienirihmastoja ja sieni-itiöitä

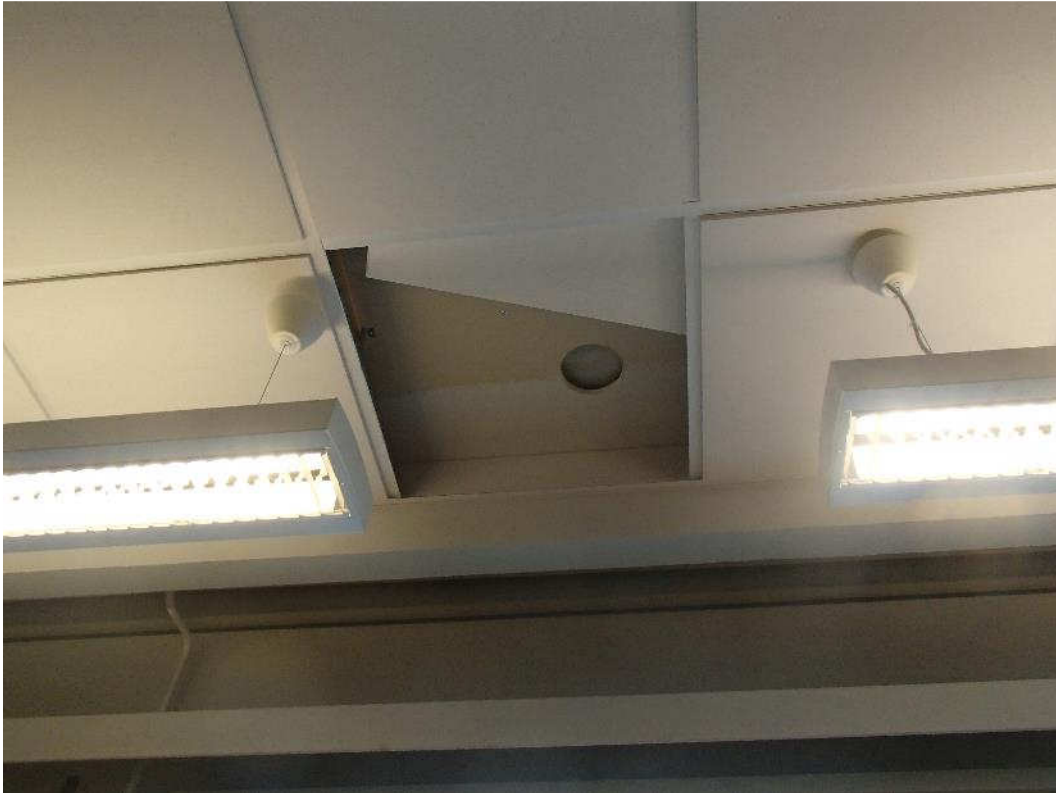
Kuva 8. Rakenneavaus RAK4 luokkahuoneen 62 yläpohjarakenteeseen.

Aistinvaraisesti luokkahuoneen 62 rakenteissa ei havaittu kosteusvaurioihin viittaavia tekijöitä eikä rakenneavausten yhteydessä aistittu ylimääräisiä hajuja.

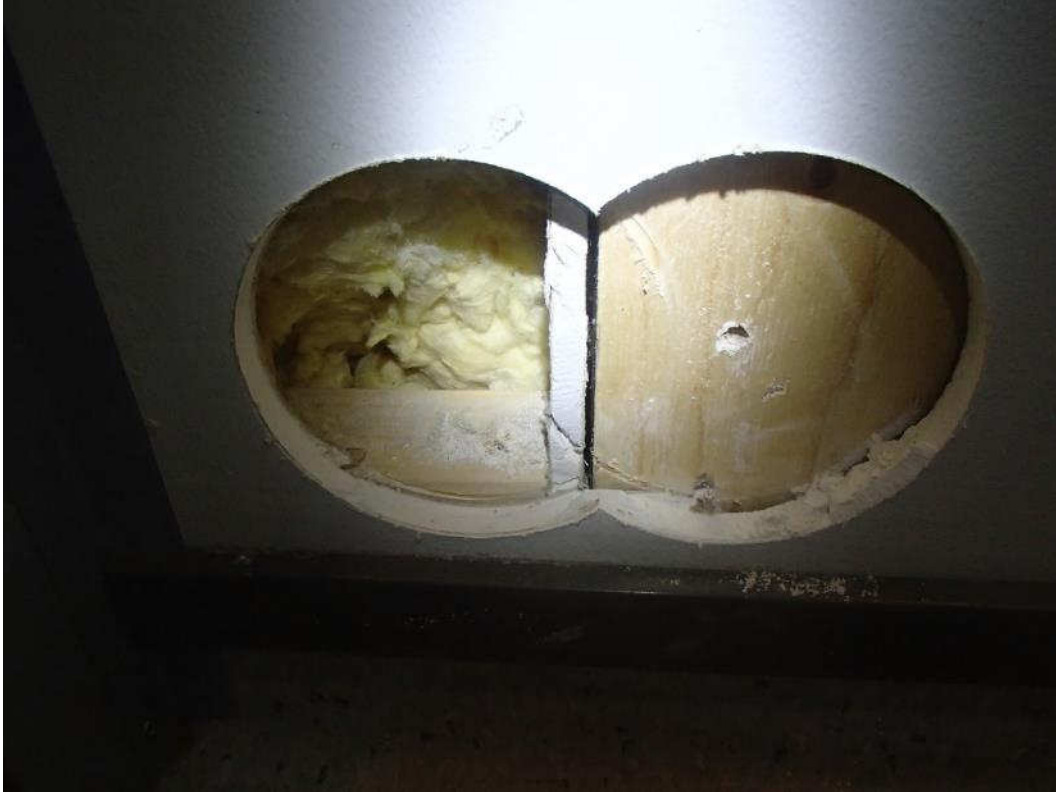
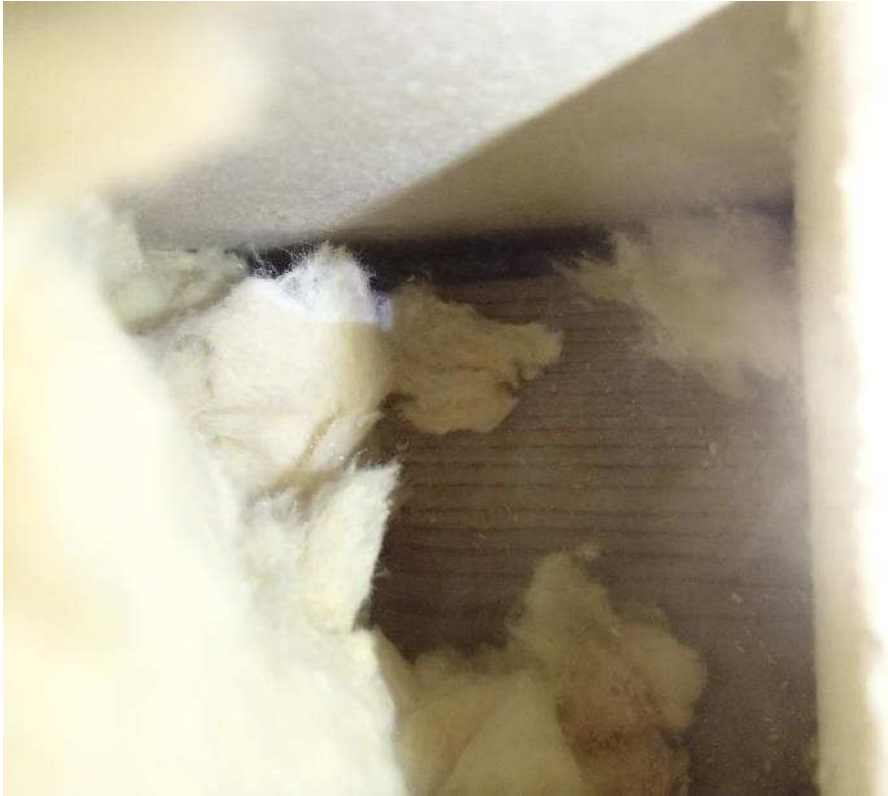
Yksi rakenneavaus suoritettiin vanhan rakennusosan ja uuden rakennusosan väliseen väli-
seinään (vanha julkisivu). Rakenneavaus suoritettiin oviaukon kohdalta väliseinän sivuun.
Kipsilevyn taustalla havaittiin vanhat rakenteet ja vanhat julkisivumateriaalit on poistettu. Väli-
seinärakennetta on levennetty kertopuupalkeilla ja välitilat on eristetty mineraalivillalla.

Kuva 9. Rakenneavaus RAK6 vanhan ja uuden puolen väliseinään.

Kuva 10. Rakenneavaus RAK6 vanhan ja uuden puolen väliseinään.

Rakenneavauksen yhteydessä väliseinän (vanhan julkisivun) sisältä havaittiin ilmavirtauksia sisäilmaan. Aikaisemmin suoritetussa merkkiainetutkimuksessa ei havaittu merkkiainehaistelijalla viitteitä ilmavirtauksista alapohjan tuulettuvasta tilasta sisäilmaan, mutta rakenneavauksen yhteydessä ilmavirtaukset olivat ilmeisiä.

Vanhan julkisivun (uuden ja vanhan rakennuksen rajapinta) osalta rakenneavauksen yhteydessä havaittiin ilmavuotoja sisäilmaan.

Aistinvaraiset havainnot: villa hieman tummahkoa
THG: aktinomykeetit^{oo} alle määrittäysrajan
DG18: alle määrittäysrajan
M2A: 100% *Aspergillus sydowii*^{oo}/*versicolor*^{oo} (1 pesäke)

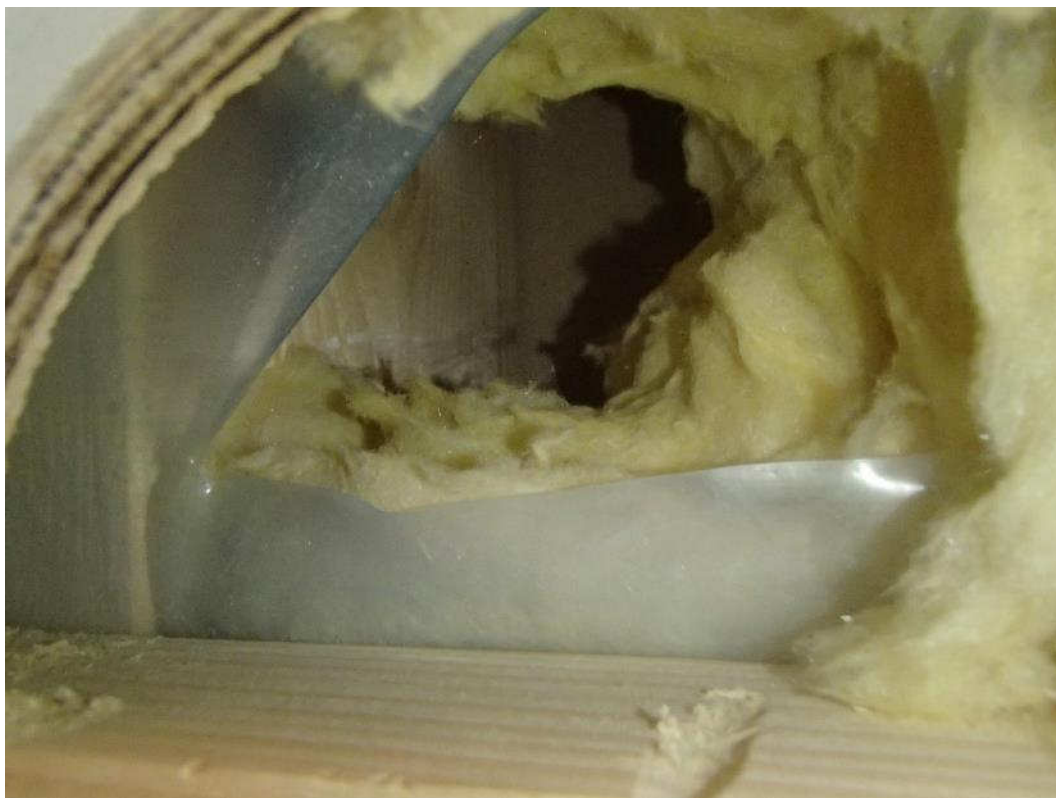
Kuva 11. Rakenneavaus RAK7 luokkahuoneen 68 ulkoseinärakenteeseen.

Aistinvaraiset havainnot: ei huomauttamista
THG: aktinomykeetit^{oo} alle määrittäysrajan
DG18: alle määrittäysrajan
M2A: 100% *Cladosporium*^{ooo}

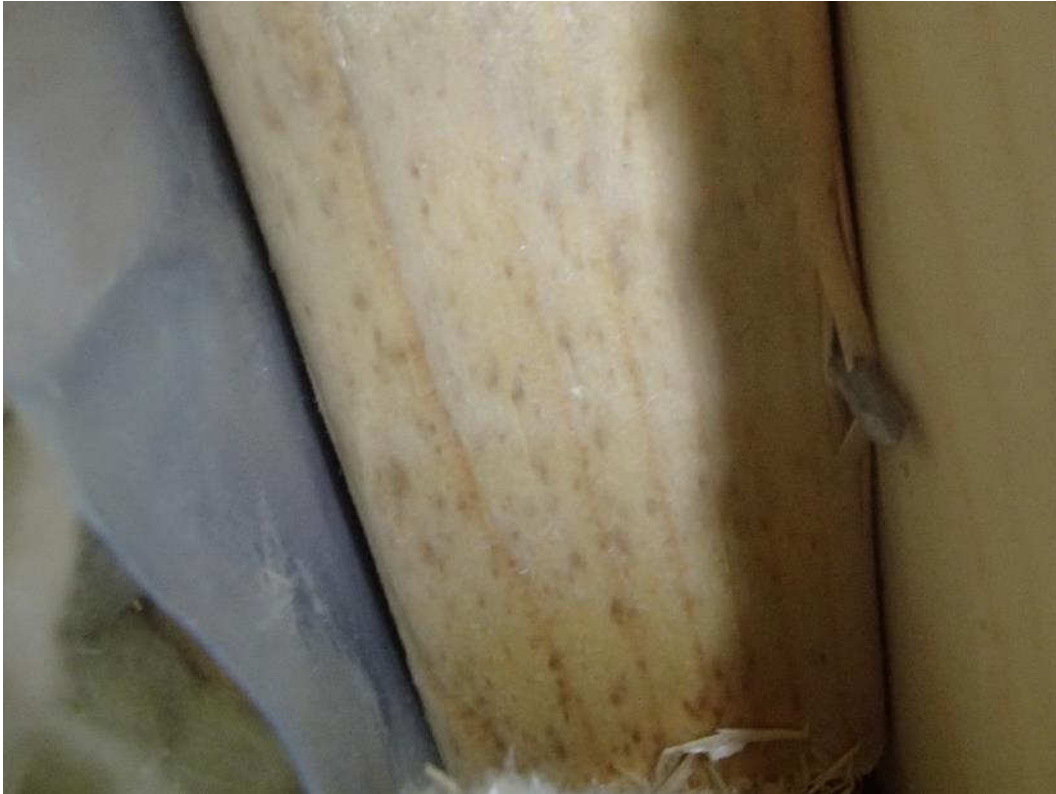
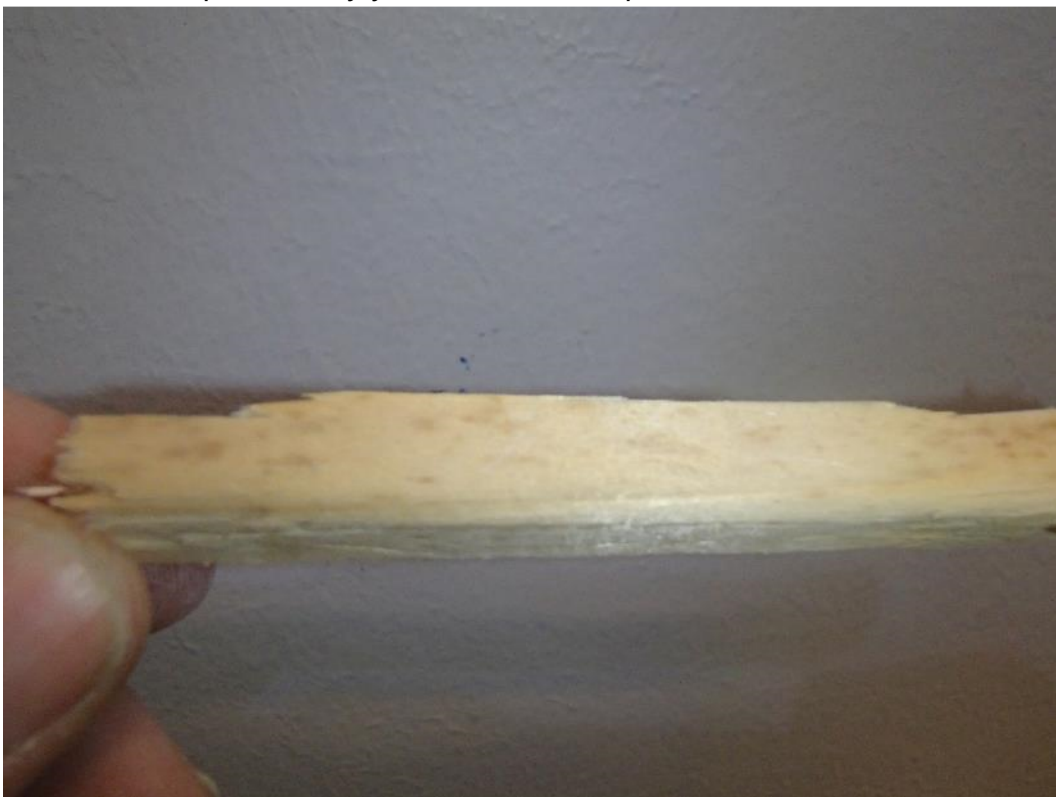
Kuva 12. Rakenneavaus RAK8 luokkahuoneen 68 ulkoseinärakenteeseen. Kuva on ikkunarakenteiden alapuolelta höyrynsulkumuovin sisäpuolelta.

Kuva 13. Näytepala rakenneavaus RAK8 luokkahuoneen 68 ulkoseinärakenteesta. Kuvassa on näytepala ikkunan alapuoleisesta 50 x 50 puumateriaalista.

Rakennevauksissa RAK8 JA RAK11 havaittiin ikkunan alla puumateriaalissa silminhavaittavaa kasvustoa.

Näyte 5336 RAK 8, tila 68 julkisivu; paperi, puu ja villa
Näytteen (puu) mikroskooppisessa tutkimuksessa havaittiin vähän sienirihmastoja ja sieni-itiöitä

Aistinvaraiset havainnot: puun pinta tummaa, villa tummahkoa
THG: aktinomykeetit^{oo} alle määrittäysrajan
DG18: alle määrittäysrajan
M2A: alle määrittäysrajan

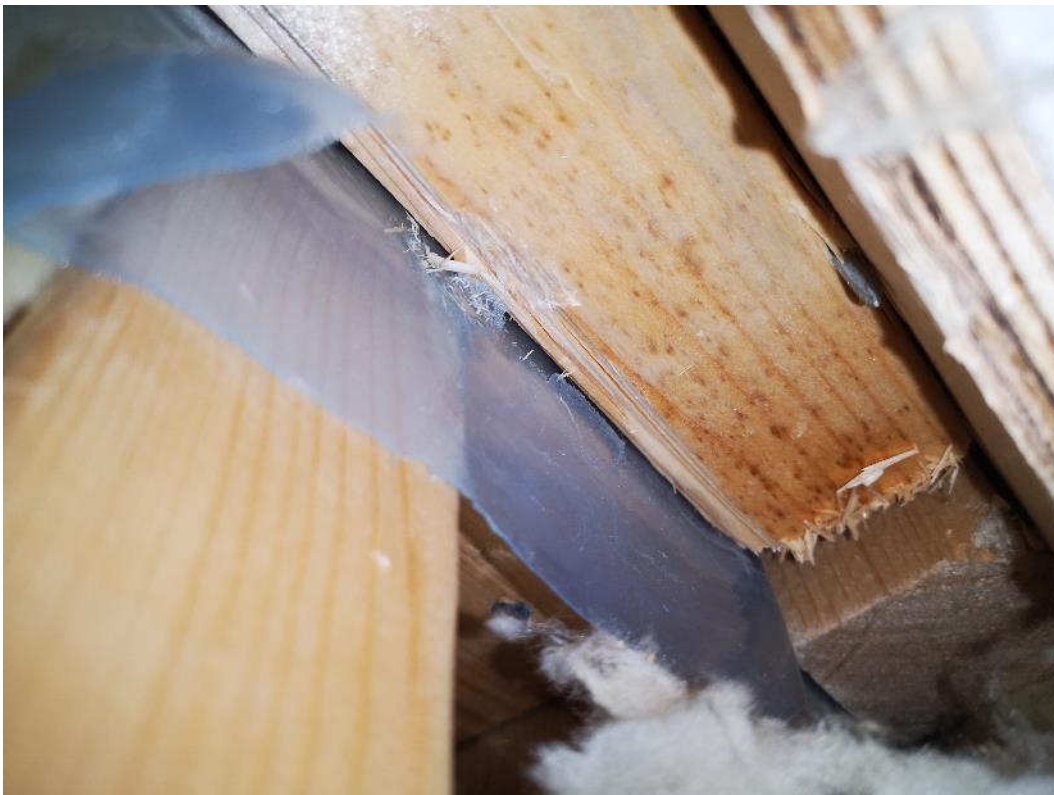
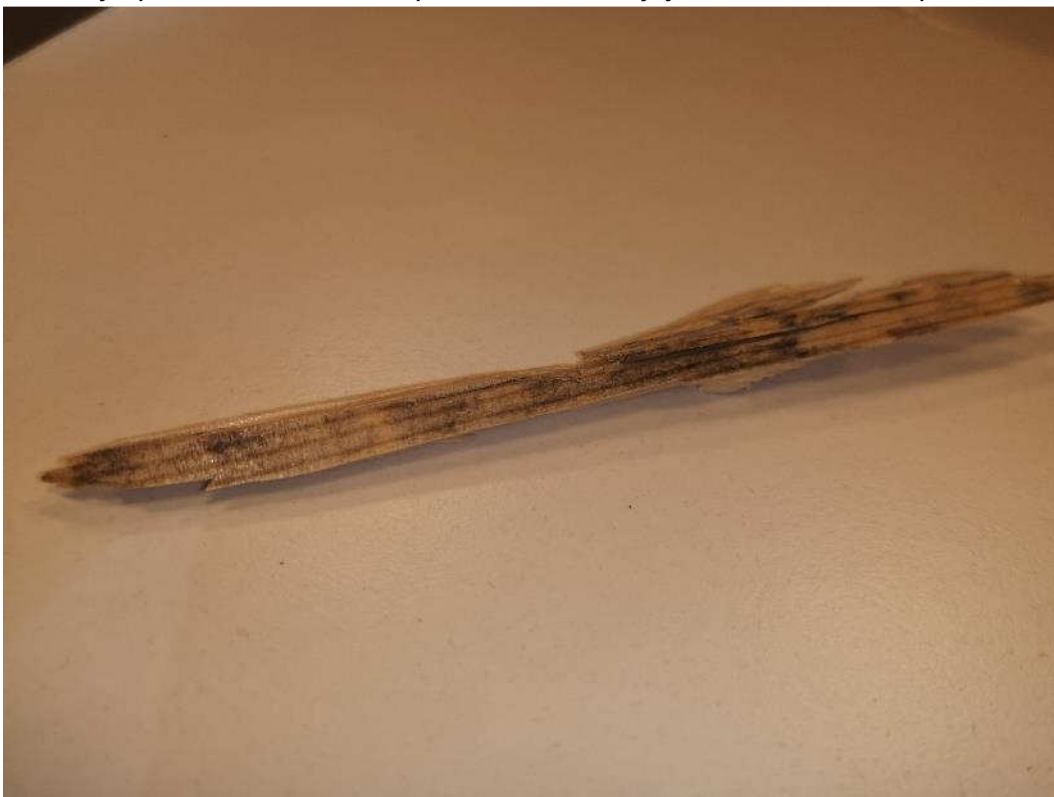
Kuva 14. Rakenneavaus RAK11 luokkahuoneen 38 ulkoseinärakenteeseen. Kuvassa ikkunoitten ympärillä olevat 50 x 50 puumateriaalit höyrynsulkumuovin sisäpuolella.

Kuva 15. Näytepala rakenneavaus RAK11 luokkahuoneen 38 ulkoseinärakenteesta. Kuvassa on näytepala ikkunan alapuoleisesta 50 x 50 puumateriaalista höyrynsulkumuovinin sisäpuolelta.

Luokkahuoneen 38/68 ikkunoiden alapuoleisessa runkopuussa (höyrynsulkumuovin sisäpuolella) havaittiin pistemäistä kasvustoa ja rihmastoja. Muilta osin rakenneavauksessa ei havaittu vaurioihin viittaavia tekijöitä.

Näyte 5339 RAK 11, luokka 38; puu
Näytteen mikroskooppisessa tutkimuksessa havaittiin runsaasti sienirihmastoja ja sieni-itiöitä

Aistinvaraiset havainnot: puu tummaa
THG: aktinomykeetit^{°°} alle määritysrajan
DG18: 100% Penicillium^{°°°}
M2A: 100% Penicillium^{°°°}

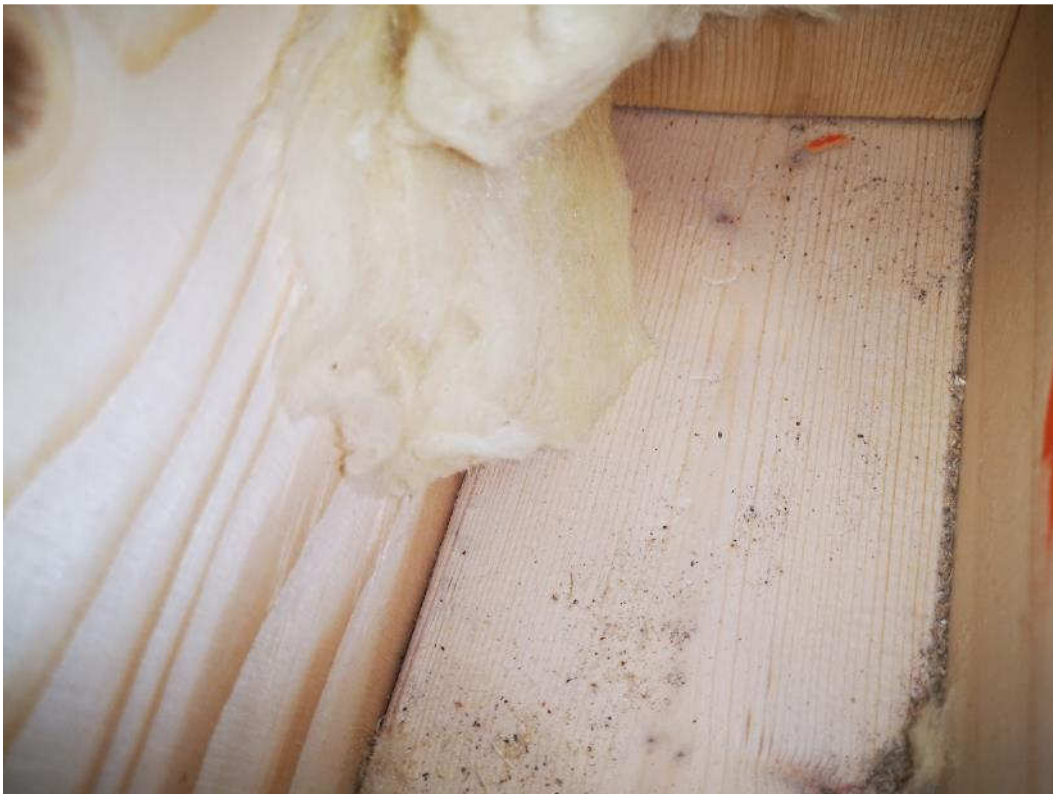
Kuva 16. Rakenneavaus RAK9 luokkahuoneen 38 ja 68 väliseinärakenteeseen.

Näyte 5337 RAK 9, tila 68 väliseinä; puu ja villa
Näytteen (puu) mikroskooppisessa tutkimuksessa ei havaittu sieni-itiöitä tai sienirihmastoja.

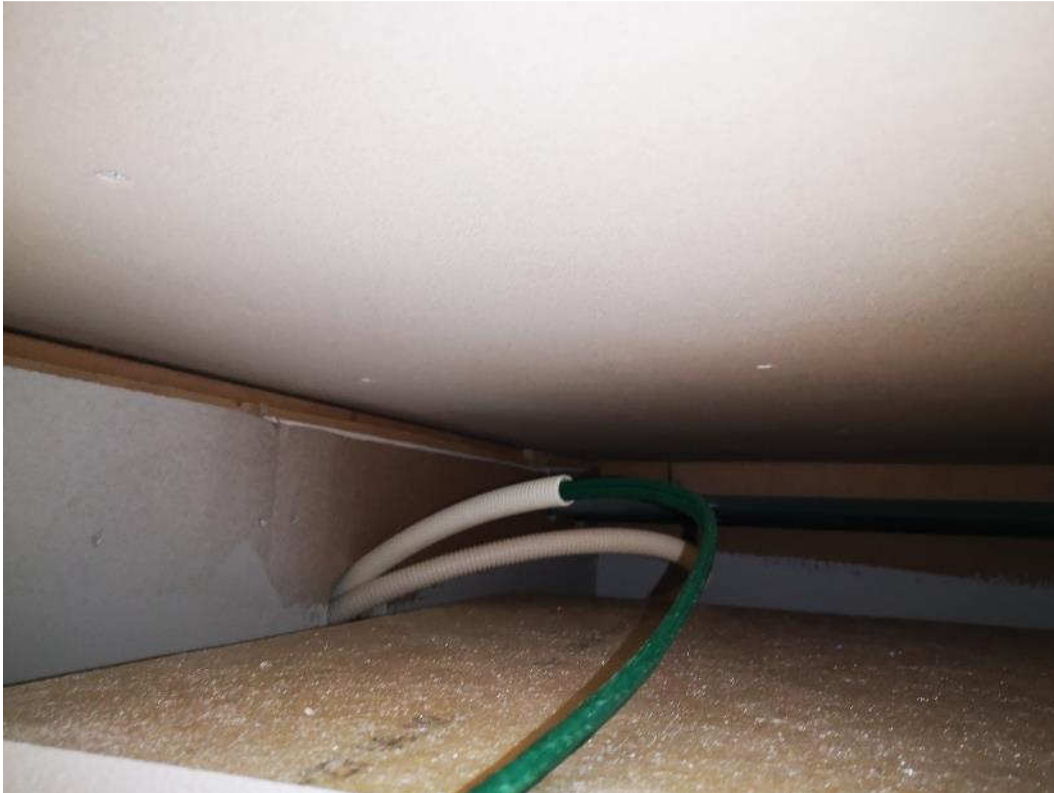
Kuva 17. Rakenneavaus RAK10 luokkahuoneen 68 yläpohjarakenteeseen.

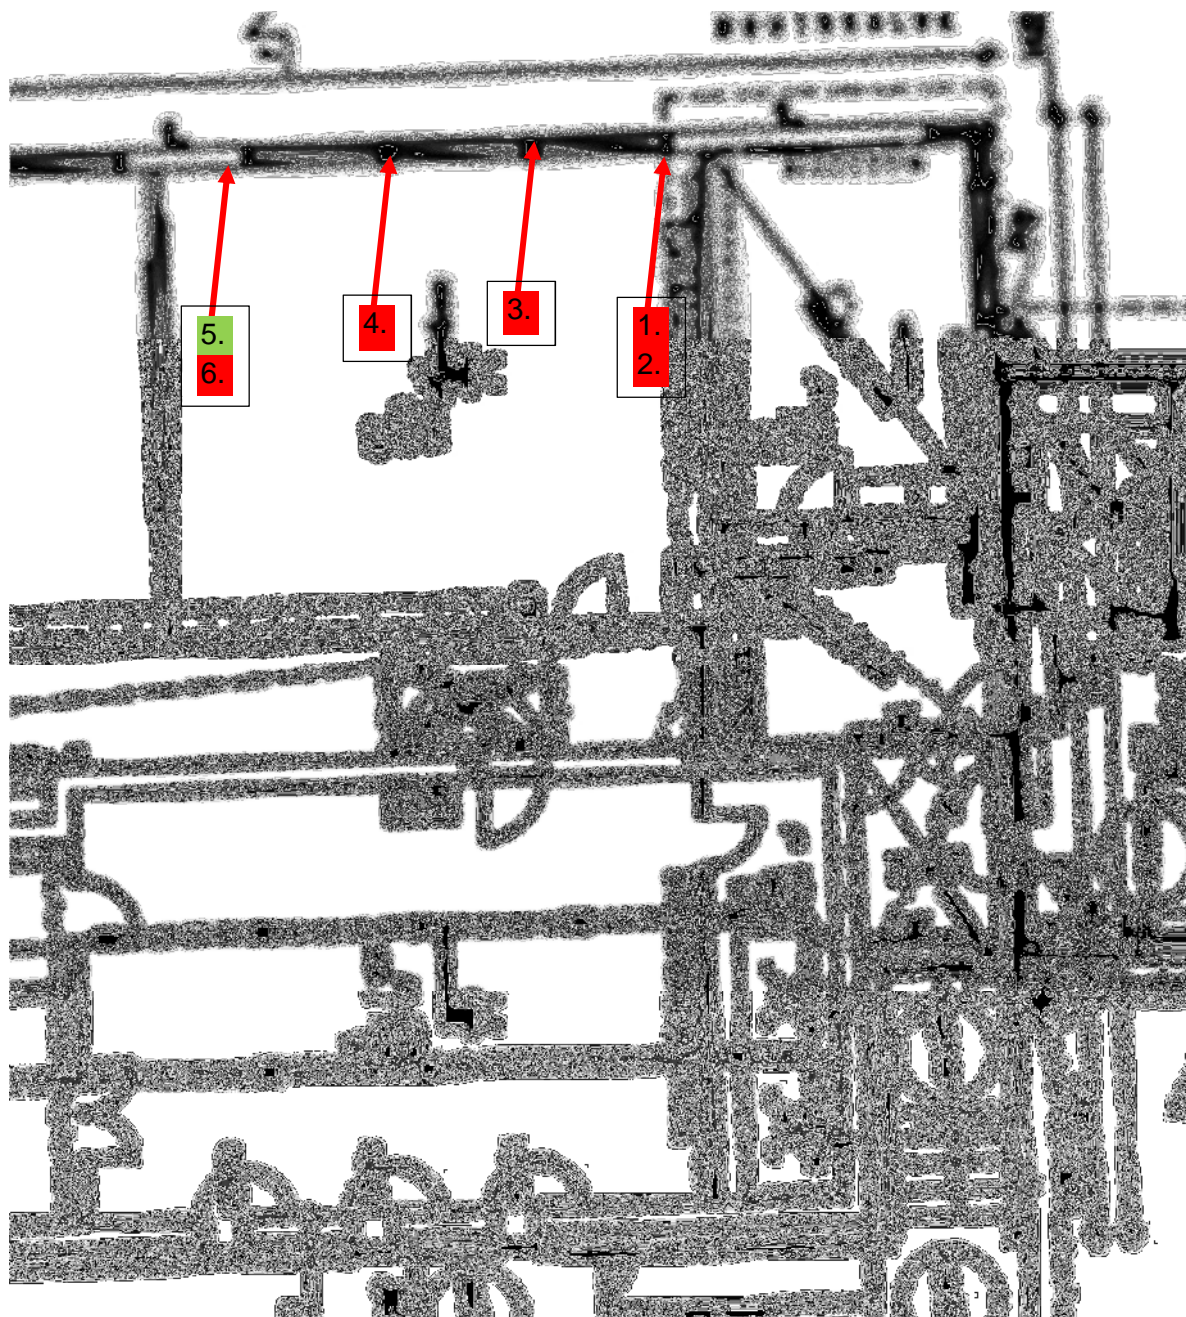
Kuva 18. Merkkiainetutkimuksen paikat.

NMR	TILA	RAKENNE	ILMAVUODOT MERKKIAINEKAASULLA
1	Luokka 62, alaosa	Ulkoseinä	Vahva viite vuodosta ikkunan peitelistöjen takaa.
2	Luokka 62, yläosa	Ulkoseinä	Vahva viite vuodosta seinän ja katon rajapinnasta.
3	Luokka 62, alaosa	Ulkoseinä	Vahva viite vuodosta ikkunan peitelistöjen takaa.
4	Luokka 62, alaosa	Ulkoseinä	Vahva viite vuodosta ikkunan peitelistöjen takaa.
5	Luokka 62, alaosa	Ulkoseinä	Ei viitettä vuodosta rajapinnassa.
6	Luokka 62, yläosa	Ulkoseinä	Vahva viite vuodosta seinän ja katon rajapinnasta.

Merkkiainetestin perusteella vuotopaikkoja havaittiin ikkunan peitelistan takaa sekä seinän ja katon rajapinnasta.

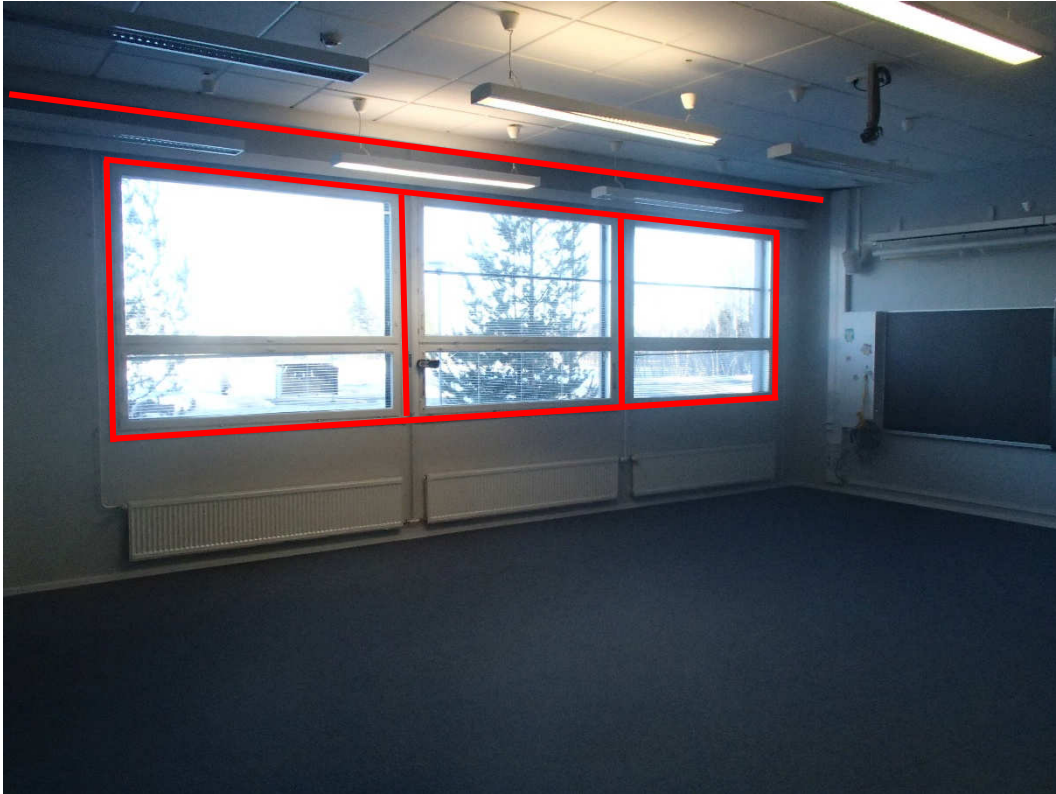
Kuva 19. Ilmavuotoja havaittiin ikkunoiden reuna-alueilla sekä seinän ja katon rajapinnalla.

Luokkahuoneessa 62 havaittiin ilmavuotoja ikkunoiden liitoskohdissa ulkovaipparakenteseen sekä seinän ja katon rajapinnassa.

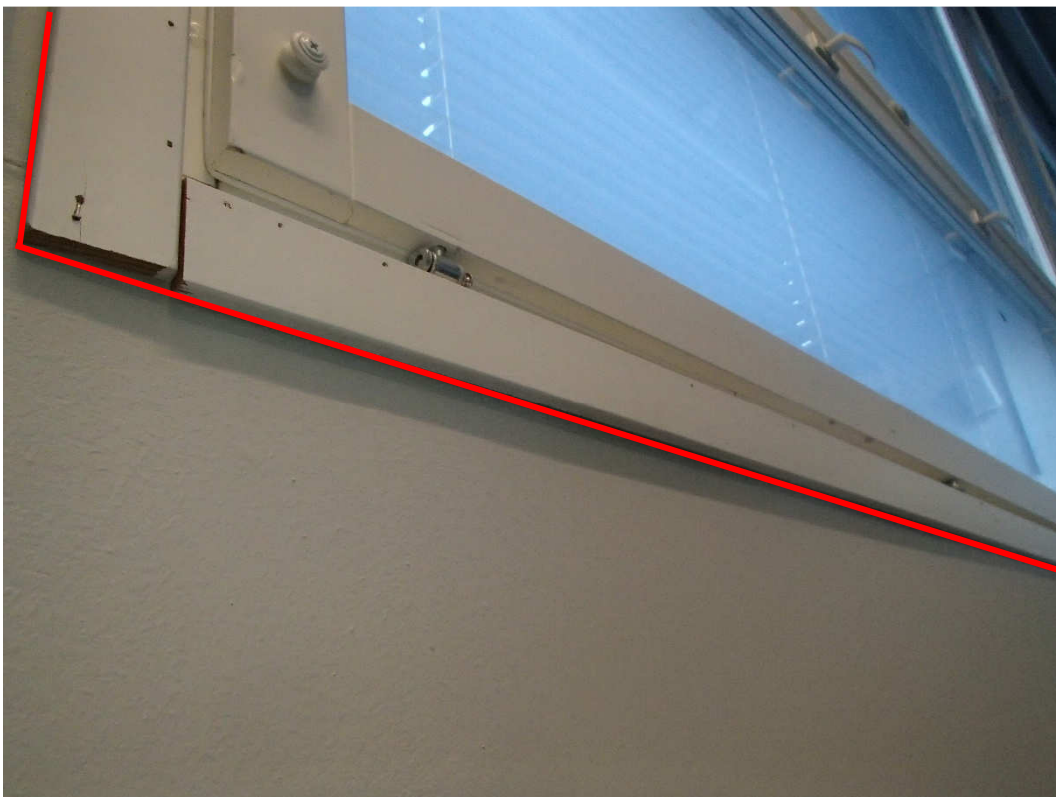
Kuva 20. Ikkunoiden ilmavuotopaikat.

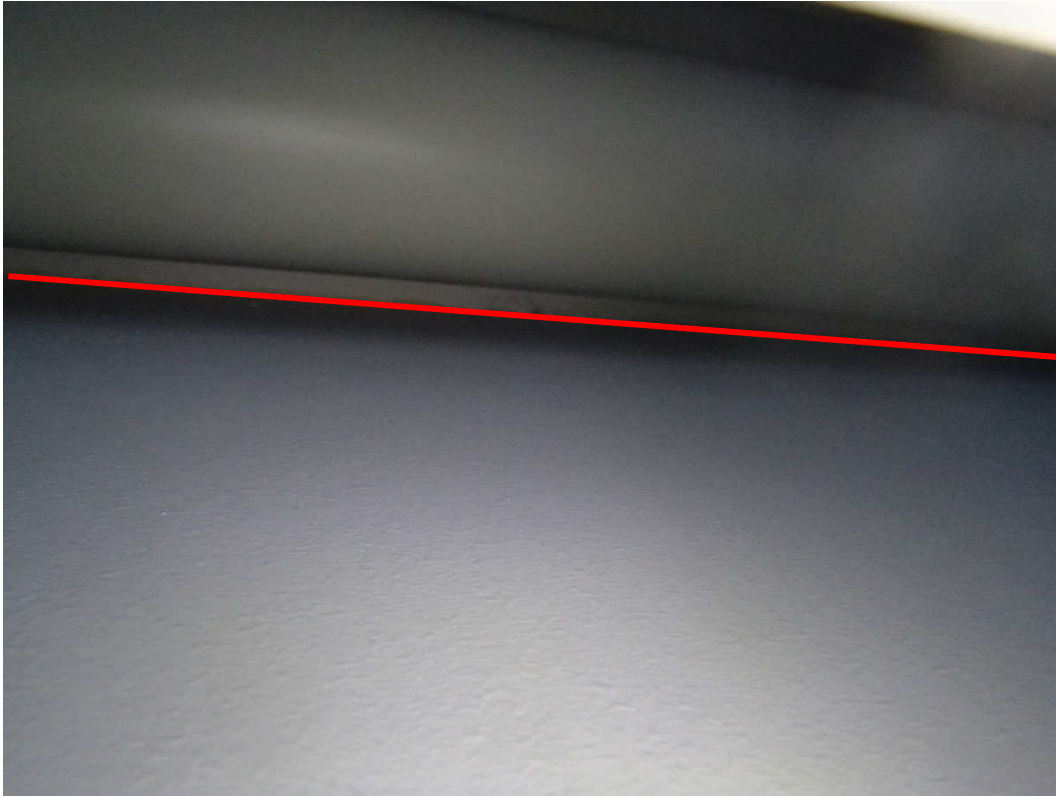
Kuva 21. Seinän ja katon rajapinnan ilmavuotopaikat.
