MERKKIAINETUTKIMUS

5.12.2017

MIKKOLAN KOULU
PÄHKINÄMÄENTIE 215
04300 TUUSULA

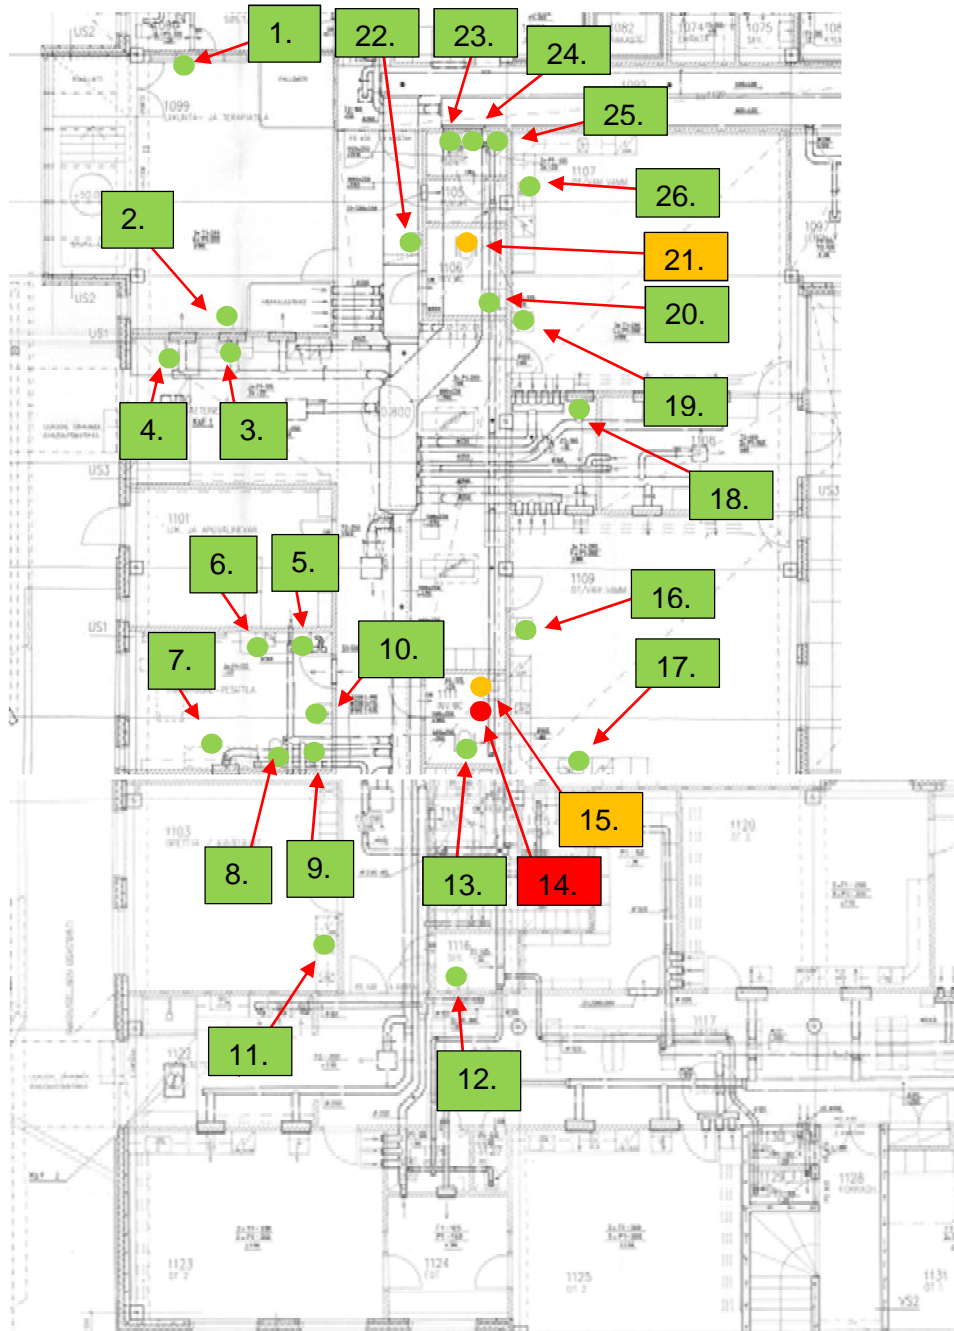
Kuva 1. Vuotomäärittelypaikat.

NMR	TILA	RAKENNE	ILMAVUODOT MERKKIAINEKAASULLA
1	Liikunta ja terapiatila 1099	Alapohja	Ei viitettä vuodosta
2	Liikunta ja terapiatila 1099	Alapohja	Ei viitettä vuodosta
3	Eteinen 1100,	Alapohja	Ei viitettä vuodosta pesualtaan viemäriliitosten kautta.
4	Eteinen 1100, lattiakaivo	Alapohja	Ei viitettä vuodosta lattiakaivon liitosten kautta.
5	Hoituhuone- pesutila 1102	Alapohja	Ei viitettä vuodosta pesukoneen viemäröinnin kautta.
6	Hoituhuone- pesutila 1102	Alapohja	Ei viitettä vuodosta pesualtaan viemäröinnin kautta.
7	Hoituhuone- pesutila 1102	Alapohja	Ei viitettä vuodosta lattiakaivon liitosten kautta.
8	Hoituhuone- pesutila 1102	Alapohja	Ei viitettä vuodosta WC-pöntön viemäröinnin kautta.
9	Hoituhuone- pesutila 1102	Alapohja	Ei viitettä vuodosta lattiakaivon liitosten kautta.
10	Hoituhuone- pesutila 1102	Alapohja	Ei viitettä vuodosta pesualtaan viemäröinnin kautta.
11	Luokkahuone 1103	Alapohja	Ei viitettä vuodosta pesualtaan viemäröinnin kautta.

12	Toimisto 1116	Alapohja	Ei viitettä vuodosta lattiakaivon liitosten kautta.
13	Inva-WC 1111	Alapohja	Ei viitettä vuodosta WC-pöntön viemäröinnin kautta.
14	Inva-WC 1111	Alapohja	Vahva viite vuodosta lattiakaivon liitosten kautta.
15	Inva-WC 1111	Alapohja	Viite vuodosta pesualtaan viemäriliitosten kautta.
16	Luokka 1109	Alapohja	Ei viitettä vuodosta pesualtaan viemäröinnin kautta.
17	Luokka 1109	Alapohja	Ei viitettä vuodosta pesualtaan viemäröinnin kautta.
18	Varasto 1110	Alapohja	Ei viitettä vuodosta sähköjohtojen läpivientien koteloinnin kautta.
19	Luokka 1107	Alapohja	Ei viitettä vuodosta pesualtaan viemäröinnin kautta.
20	Inva-WC 1106	Alapohja	Ei viitettä vuodosta lattiakaivon liitosten kautta.
21	Inva-WC 1106	Alapohja	Viite vuodosta pesualtaan viemäriliitosten kautta.

22	Käytävä 1098	Alapohja	Ei viitettä vuodosta poistetun juoma-automaatin viemäriiitoksen kautta.
23	Varasto 1104 (Pesuhuone)	Alapohja	Ei viitettä vuodosta suljetun lattiaviemäriin liitosten kautta.
24	Varasto 1104 (Pesuhuone)	Alapohja	Ei viitettä vuodosta poistetun pesualtaan viemäriiitoksen kautta.
25	Varasto 1104 (Pesuhuone)	Alapohja	Ei viitettä vuodosta poistetun WV-pöntön viemäriiitoksen kautta.
26	Luokka 1107	Alapohja	Ei viitettä vuodosta pesualtaan viemäröinnin kautta.

Merkkiainetestin perusteella havaittiin ilmavuotoa alapohjan tuulettuvasta ryömintätilasta sisäilmaan kahden inva-wc:n alapohjan läpivientien kautta.
Muilta osin ilmavuotoja ei havaittu.
