**PINTAKOSTEUS- JA VIILTOMITTAUS- SEKÄ
PÖLYNKOOSTUMUSRAPORTTI**

28.11.2017

**HYÖKKÄLÄN YLÄKOULU
KIRKKOTIE 11
04300 TUUSULA**

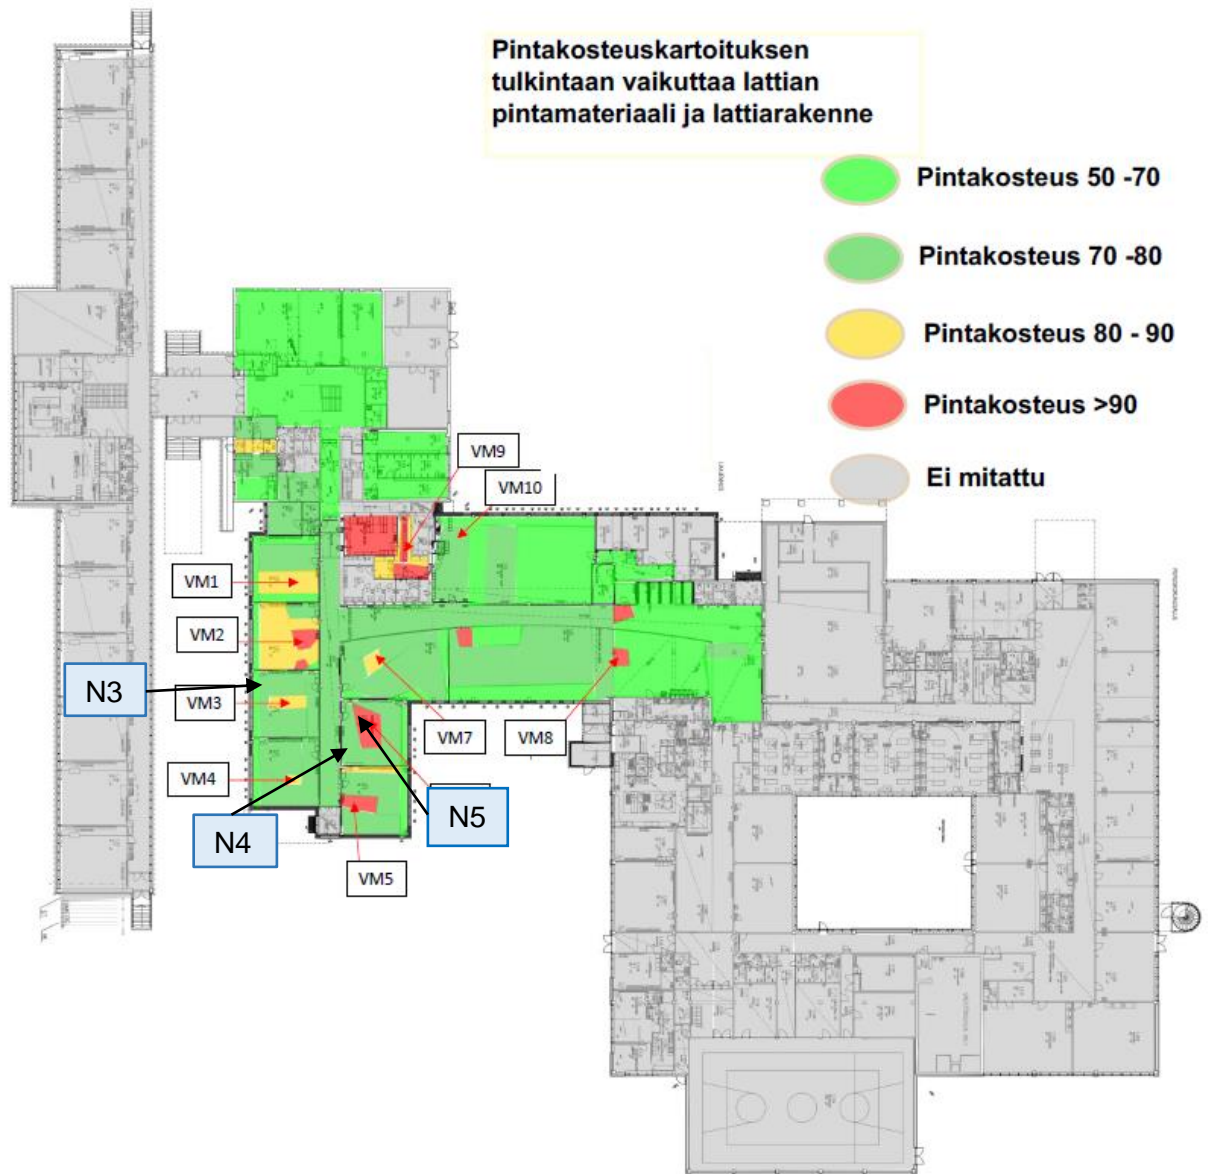
Ensimmäisen kerroksen pintakosteustasot olivat pääosin tasaiset sekä mitattaville pintamateriaaleille ja lattiarakenteelle tyypilliset. Luokissa 20 – 23 oli alueita, joissa pintakosteus oli lievästi koholla verrattuna ympäröivään tasoon. Luokissa 25 ja 26 pintakosteustaso oli pintaosoittimen mukaan keskilattialla koholla. Ruokasalissa oli pieniä alueita, joissa pintakosteus oli koholla. Opettajanhuoneen takana olevissa huoneissa havaittiin voimakkaasti kohollaan olevia pintakosteuksia.

Kuva 1. Ensimmäisen kerroksen pintakosteustasot sekä viiltomittauskohdat. Pölyn koostumusnäytteiden ottokohdat on merkitty sinisellä korostuksella.

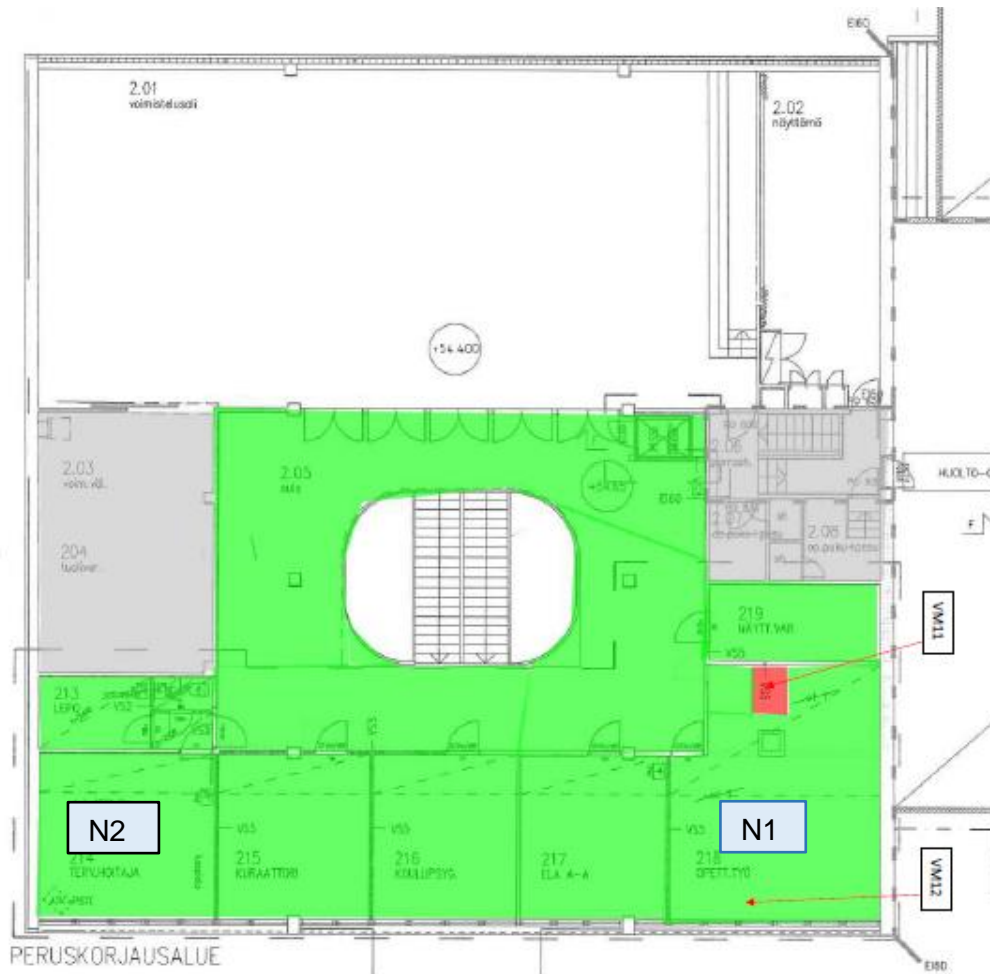
Toisen kerroksen luokassa 218 oli alue, jossa pintakosteus oli koholla. Muualla pintakosteustasot olivat tasaiset ja lattiamateriaaleille tyypilliset.

Kuva 2. Toisen kerroksen pintakosteuskartoitus ja viiltomittauskohdat. Pölyn koostumusnäytteiden ottokohdat on merkitty sinisellä korostuksella.
