**RUOTSINKYLÄN KOULU  
RÄVBÄCKINKUJA 29  
04360 TUUSULA**

**RAPORTTI**

**27.2.2018**

**SISÄILMATUTKIMUS**

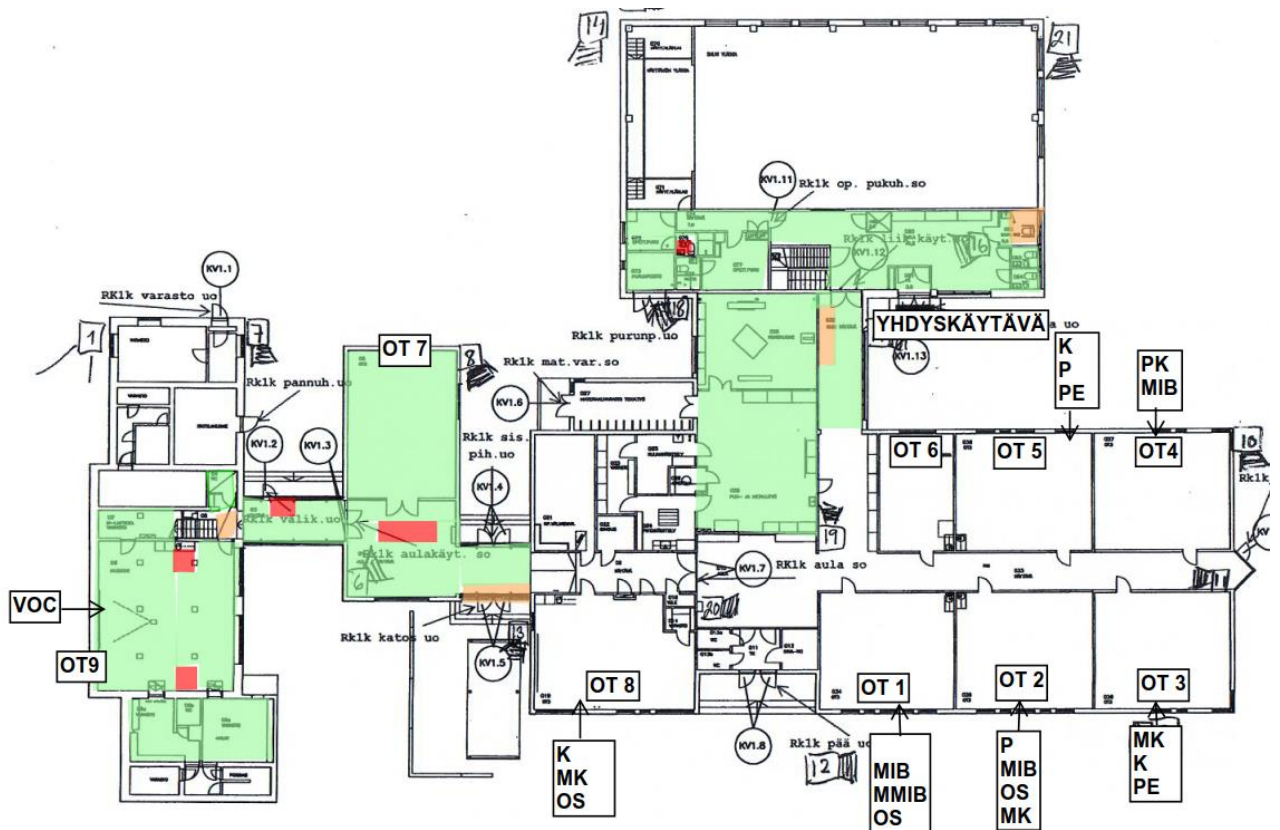
Kuva 1. Pintakosteusmittaukset ja näytteiden ottokohdat ensimmäisessä kerroksessa.

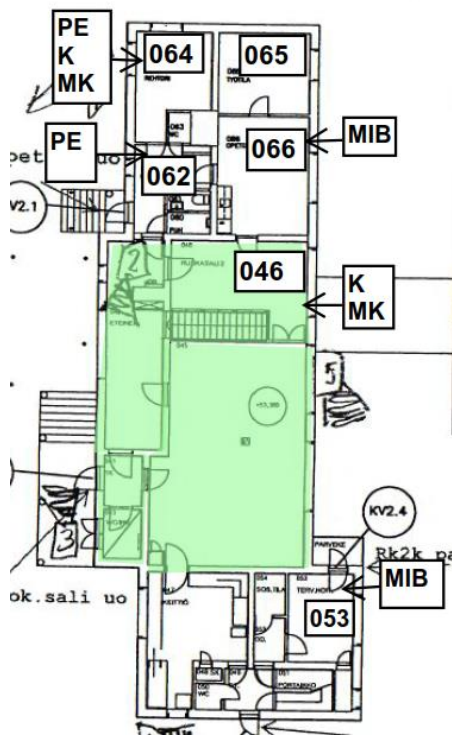
Kuva 2. Pintakosteusmittaukset ja näytteiden ottokohdat toisessa kerroksessa.

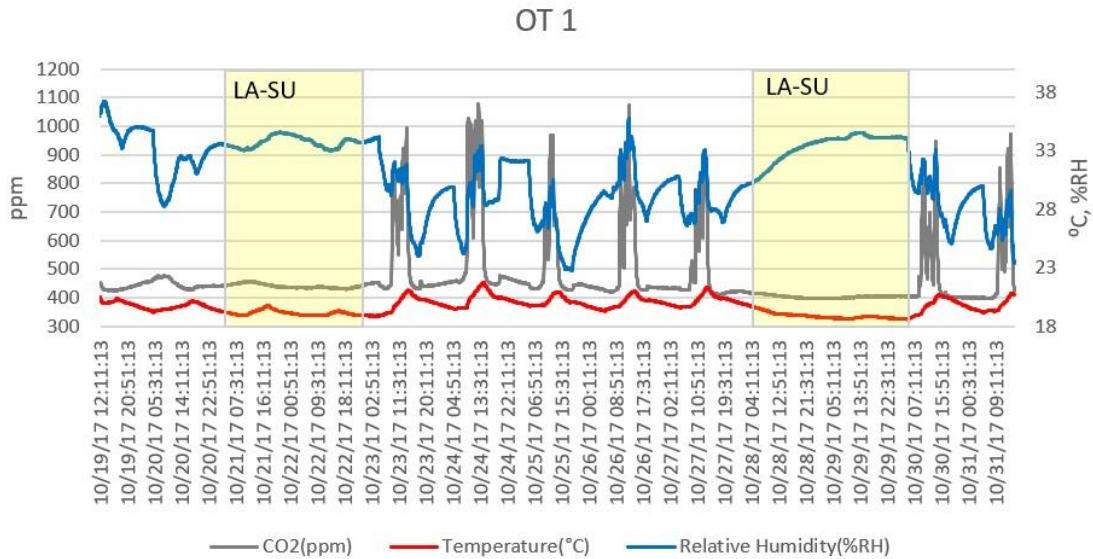
Kuva 3. Olosuhteet opetustilassa 01 19.10. -31.10.2017 välisenä aikana.

Opetustila 1:n hiilidioksidipitoisuus on ollut kuormituksen aikana lyhytaikaisesti noin 1000 ppm. Asetuksen 545/2015 toimenpiderajat eivät ylity, mutta ilma saattaa tuntua silloin tunkkaiselta. Mittausjakson aikainen lämpötilan keskiarvo alitti asetuksen alemman toimenpiderajan. Sisäilman suhteelliset kosteudet olivat vuodenaikaan nähden tyyppillisellä tasolla.

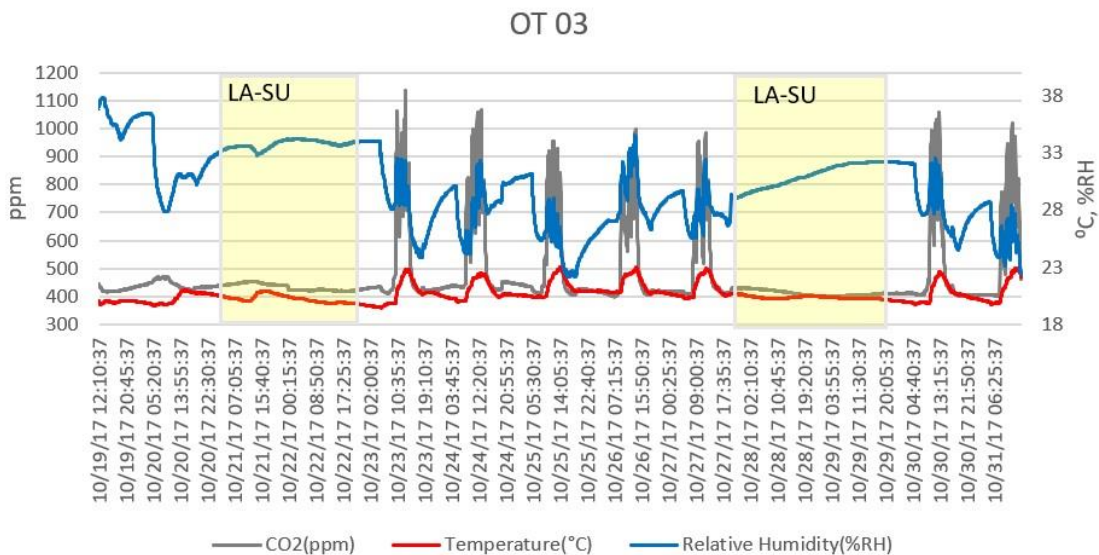
Kuva 4. Olosuhteet opetustilassa 03 19.10. -31.10.2017 välisenä aikana.

Opetustila 03:n hiilidioksidipitoisuus on ollut kuormituksen aikana lyhytaikaisesti noin 1000 ppm. Asetuksen 545/2015 toimenpiderajat eivät ylity, mutta ilma saattaa tuntua silloin tunkkaiselta. Lämpötila oli ajoittain alle alemman toimenpiderajan ja pitkänajan mittauksessa lämpötilan keskiarvo on vain 0,6 °C toimenpiderajan yläpuolella. Sisäilman suhteelliset kosteudet olivat vuodenaikaan nähden tyypillisellä tasolla.

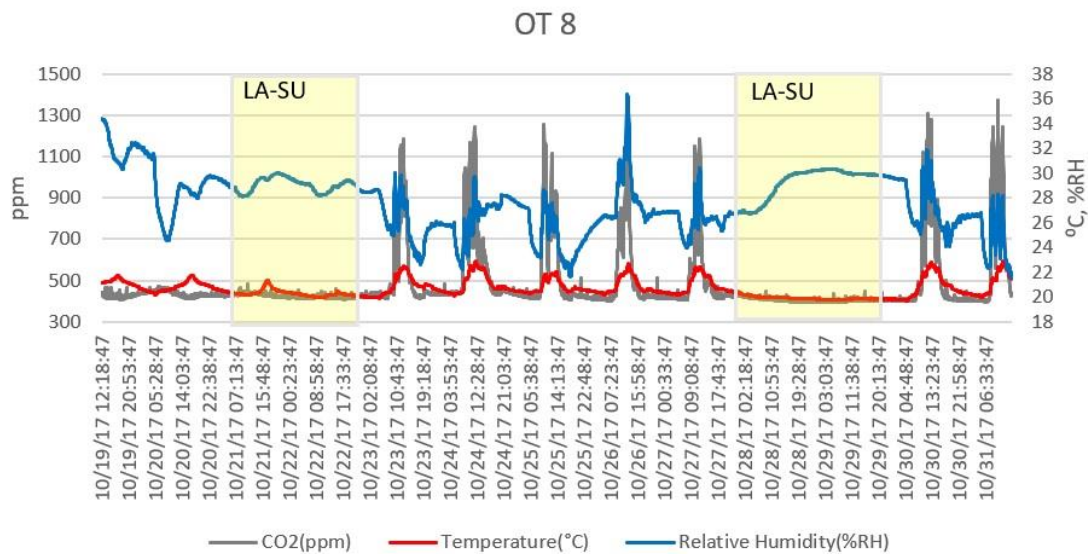
Kuva 5. Olosuhteet luokassa 08 19.10. -31.10.2017 välisenä aikana.

Opetustila 08:n hiilidioksidipitoisuus on ollut kuormituksen aikana lyhytaikaisesti noin 1000 – 1300 ppm. Asetuksen 545/2015 toimenpiderajat eivät ylity, kun ottaa huomioon ulkoilman hiilidioksidipitoisuuden. Ilma saattaa tuntua kuormituksen aikana tunkkaiselta. Lämpötila oli ajoittain alle toimenpiderajan ja pitkänajan mittauksessa lämpötilan keskiarvo on vain 0,7 °C toimenpiderajan yläpuolella. Sisäilman suhteelliset kosteudet olivat vuodenaikaan nähden tyypillisellä tasolla.

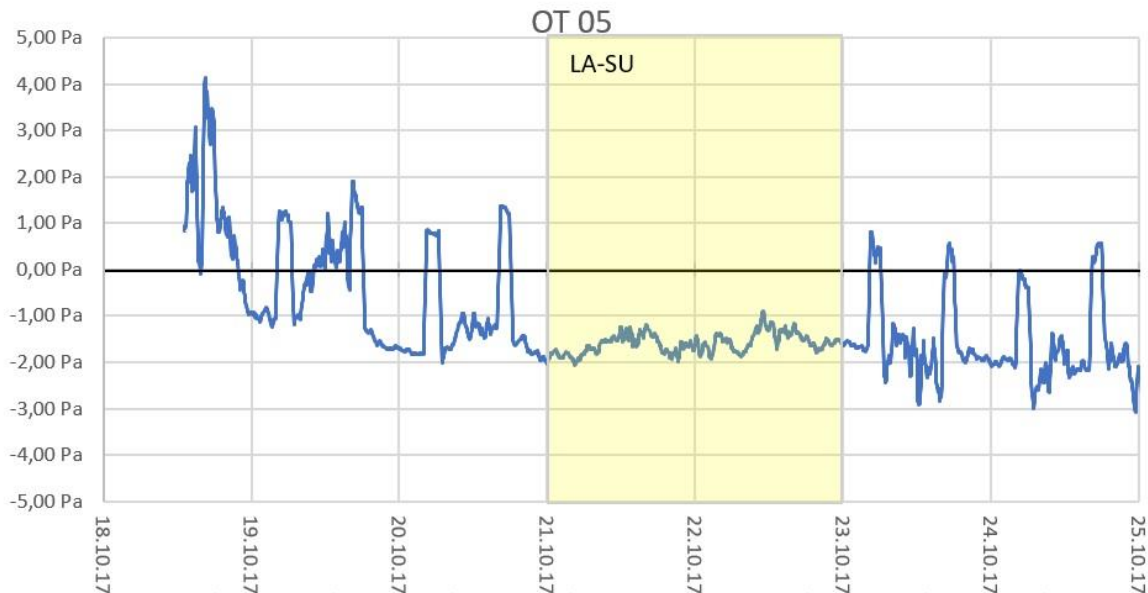
Luokkahuoneet ovat pääosin heikosti alipaineisia suhteessa ulkoilmaan. Rakennusten paine-eron tavoitteena on heikosti alipaineinen suhteessa ulkoilmaan.

Kuva 6. Paine-eromittaukset luokassa OT 03 ulkoilmaan nähden 18.10. – 25.10.2017.

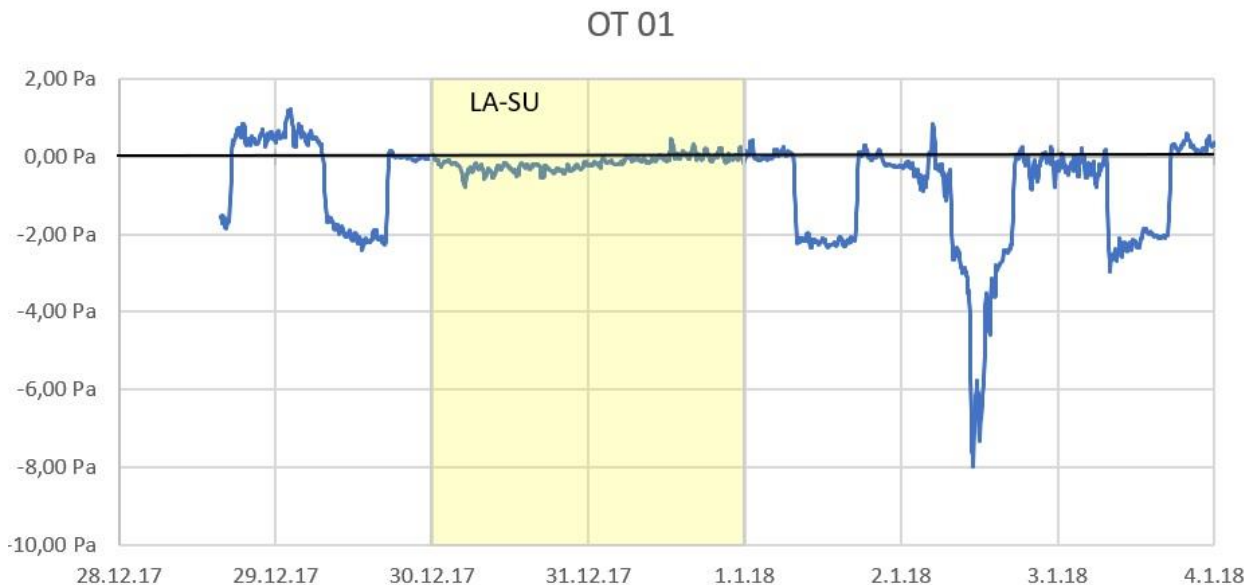
Kuva 7. Paine-eromittaukset luokassa OT 013 ulkoilmaan nähden 28.12.2017 – 4.1.2018.

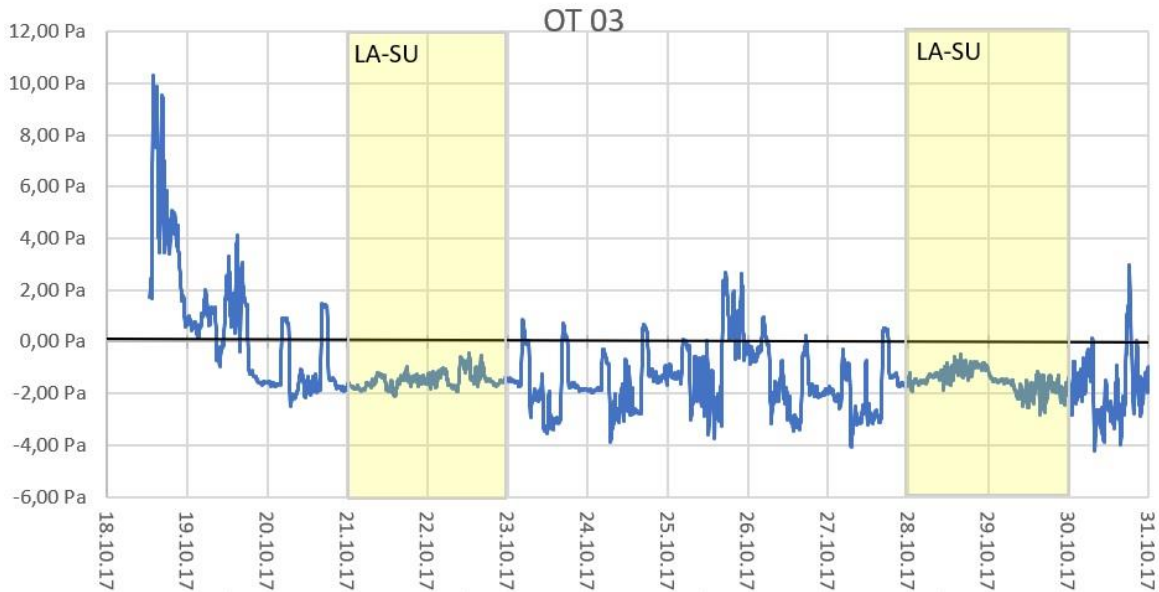
Kuva 8. Paine-eromittaukset opetustilassa OT 03 alapohjaan nähden 18.10. – 25.10.2017.

Opetustilassa 3 vallitsi mittausjakson aikana pääosin lievä alipaine alapohjaan nähden.

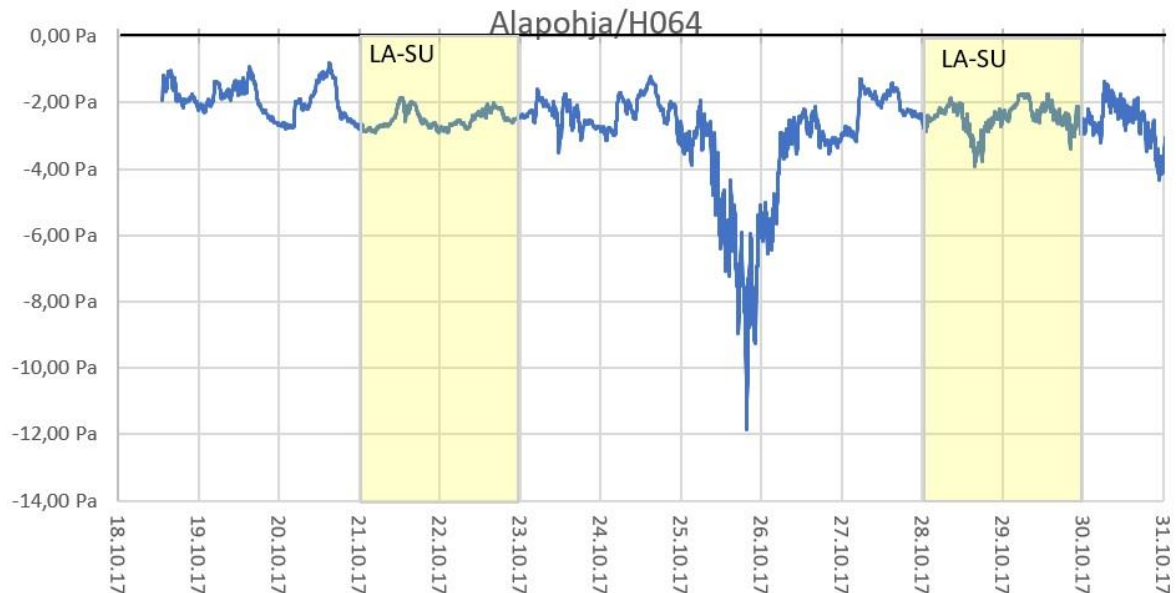
Kuva 9. Paine-eromittaukset huoneesta 064 alapohjaan nähden 18.10. – 31.10.2017.

Huone 064 (rehtorin huone) oli pohjakerroksen ulkovälinevarastoon nähden lievästi alipaineinen mittausjakson aikana.

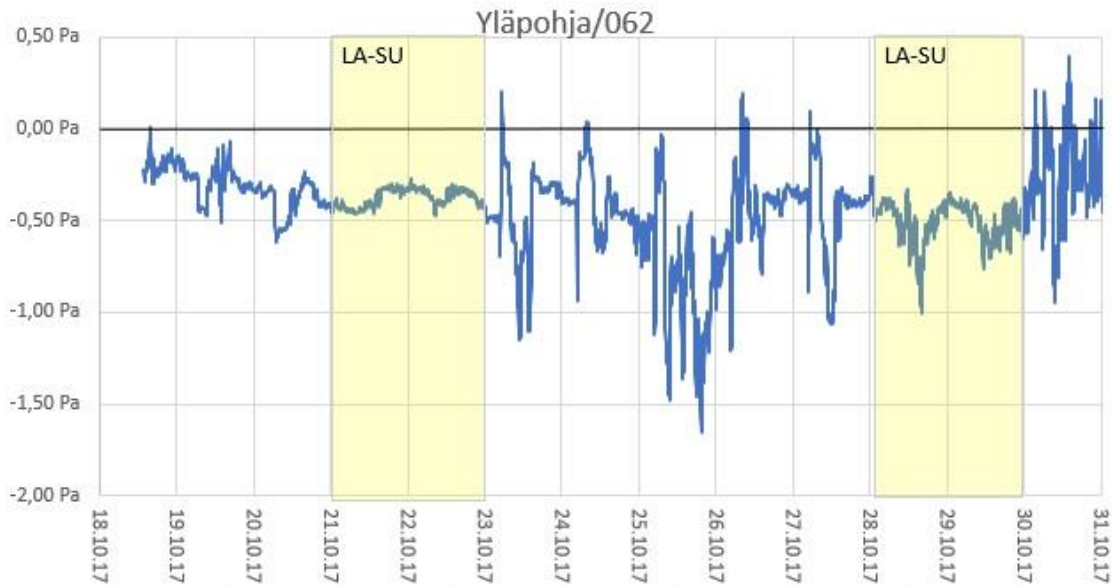
Kuva 10. Paine-eromittaukset opettajanhuoneen käytävästä (062) yläpohjaan nähden 18.10. – 31.10.2017.

Koulun toinen kerros oli lievästi ylipaineinen yläpohjaan nähden.

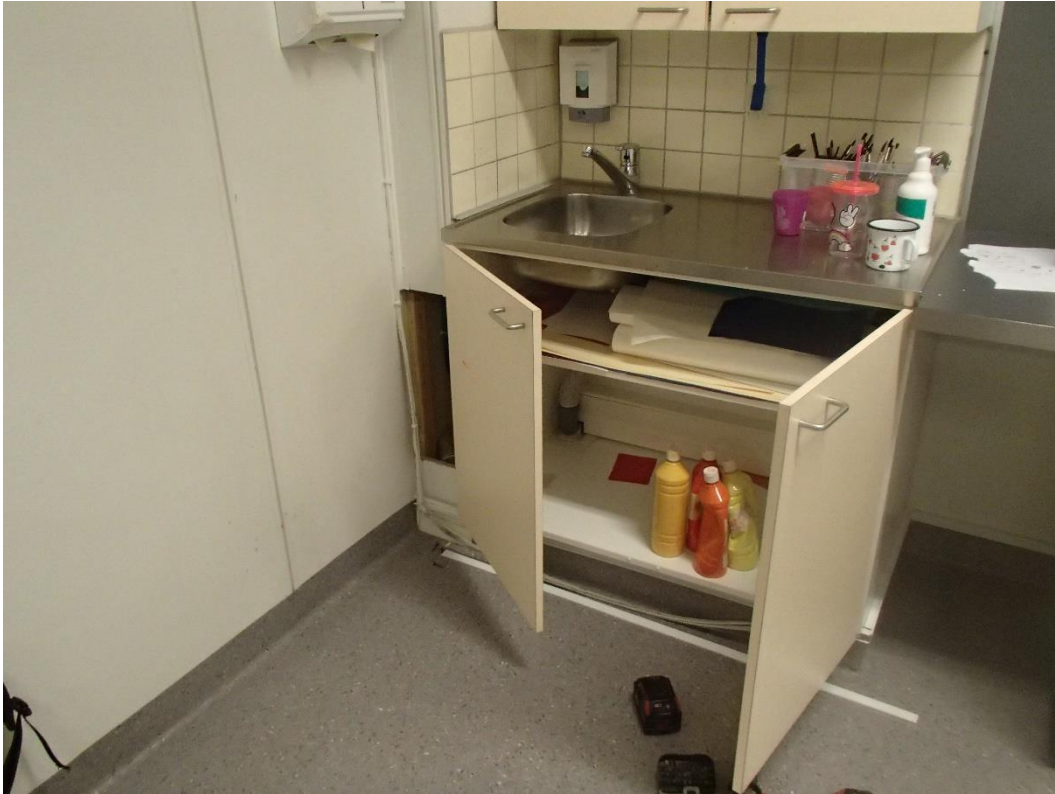
Alapohjan tuulettuvan tilan ja sisäilman ilmayhteys testattiin merkkikaasukokeen avulla. Alapohja tuulettuvan tilaan laskettiin merkkikaasua ja luokkahuoneen sisältä paikallistettiin ilma- vuotopaikat kaasutunnistimen avulla. Pistokoeluntuonaisen merkkikaasukokeen perusteella ilma- vuotoa havaittiin vesi- ja viemäriputkien läpivientien kohdalla.

*Kuva 11. Ilmavuotopaikkoja havaittiin vesipisteen alapohjan läpivientien kautta.*

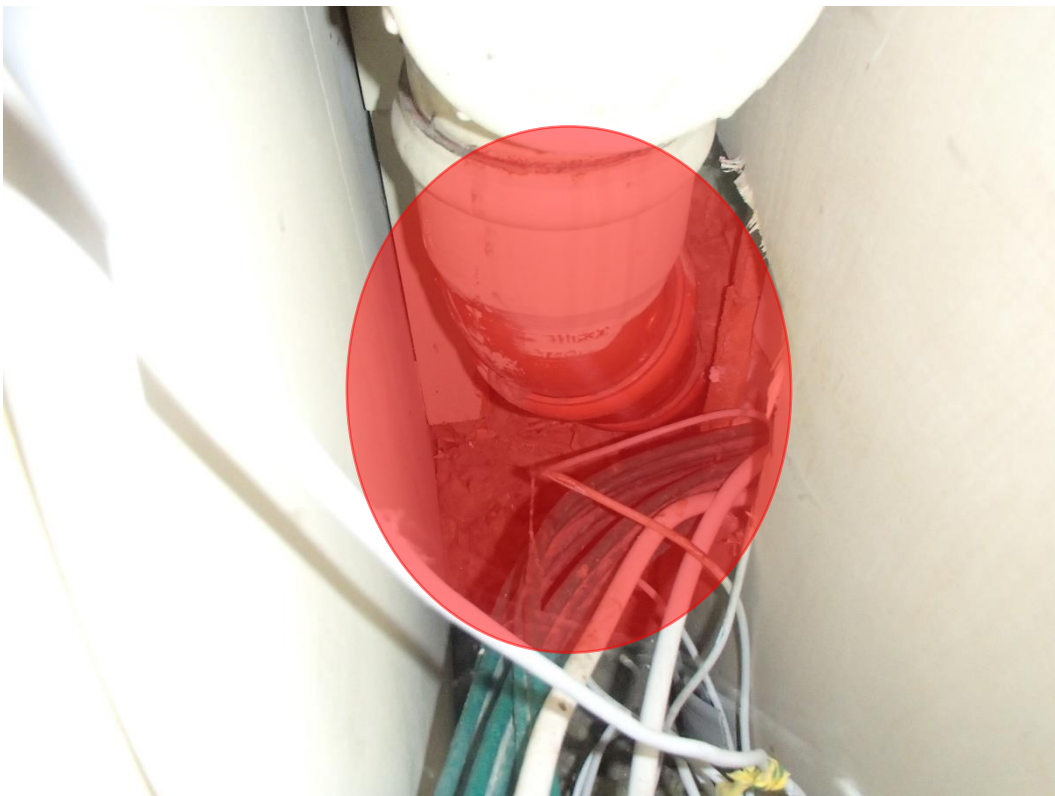
*Kuva 12. Ilmavuotoja havaittiin viemäriputkien läpivientien kautta.*

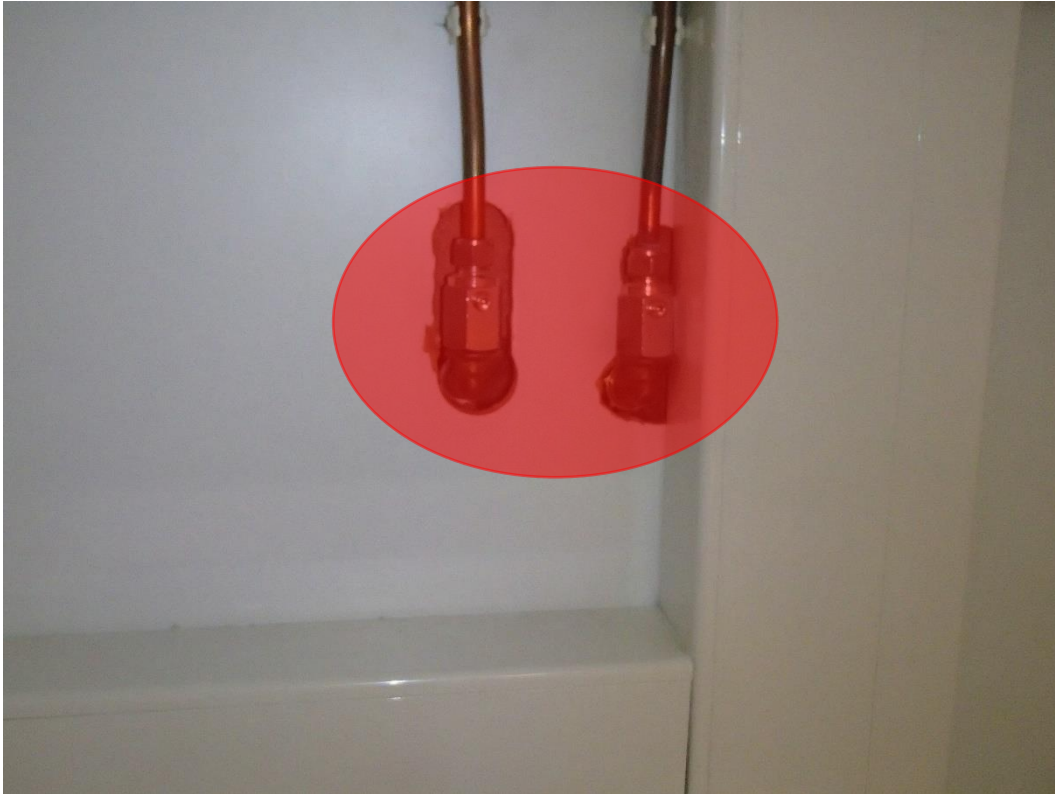
*Kuva 13. Ilmavuotoja havaittiin käyttövesiputkien läpivientien kautta*

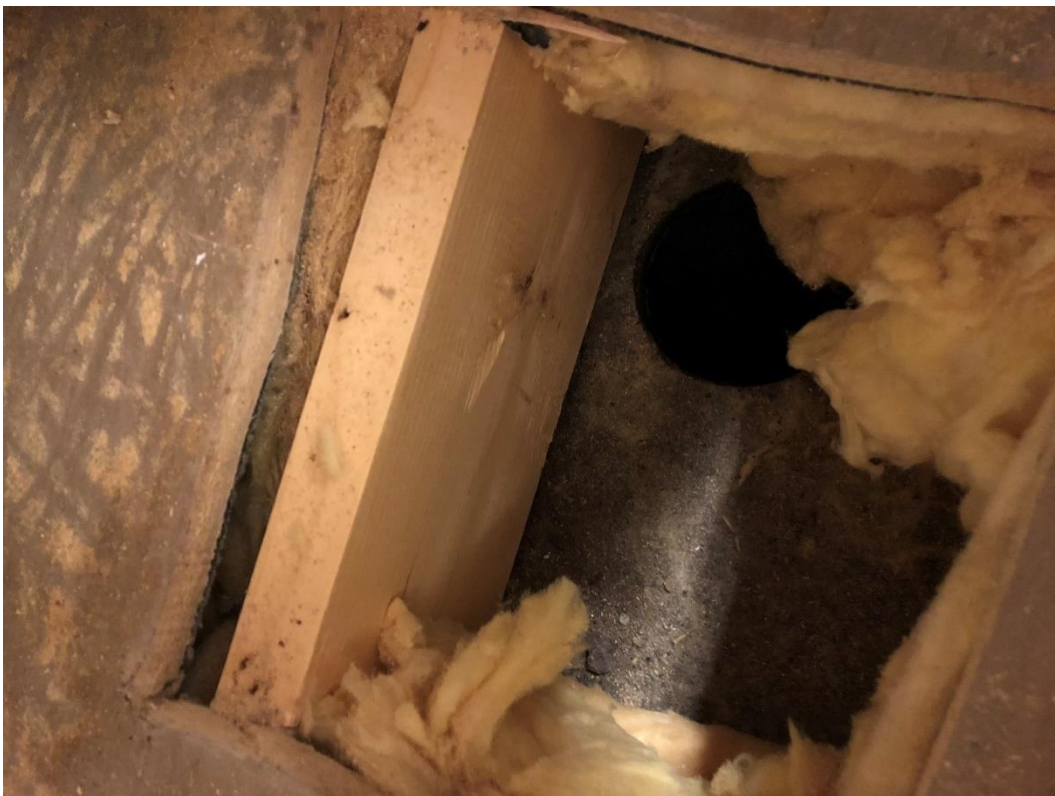
*Kuva 14. Kantavien vasojen välit on täytetty eristevillalla. Vasojen puu oli kuiva ja kosteuden vaikutusta ei havaittu avauskohdassa.*

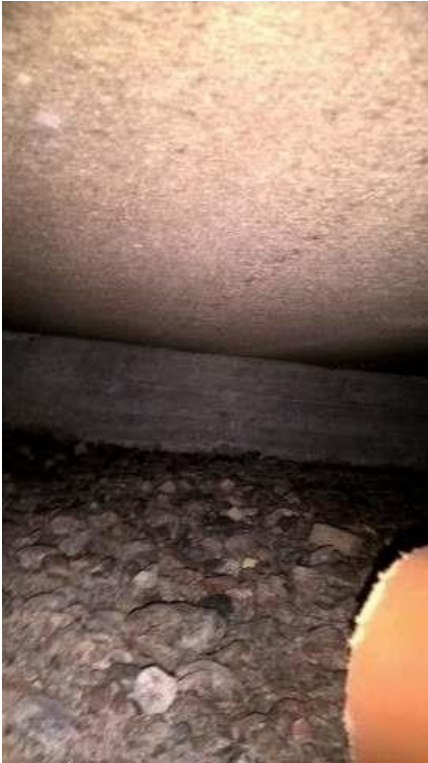
Avauksen kohdalla näkyvässä tuulensuojalevyssä, joka on sorapatjalla olevien kantavien vasojen varassa, oli kosteusrasituksen jälkiä. Levy oli taipunut vasojen välissä. Näytteeksi otettu pala oli pehmennyt.

*Kuva 15. Tuulensuojalevy on taipunut vassojen välissä.*
