TUUSULAN KUNTA

HYÖKKÄLÄN KOULU

SISÄILMAAN LIITTYVÄT TUTKIMUKSET

25.8.2020

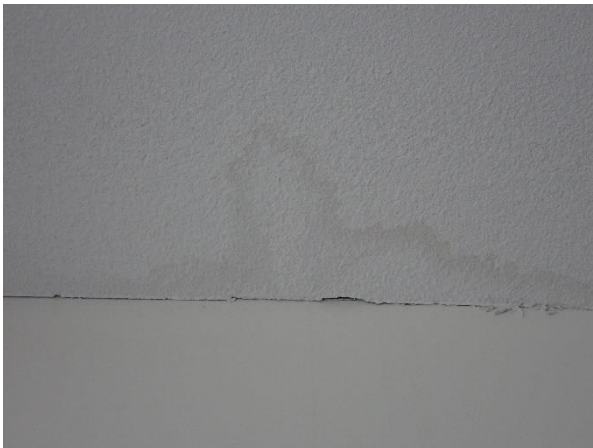
Opinto-ohjaajan toimiston (166) katossa oli vanhoja kosteusjälkiä väliseinän lähellä. Muilla pinnoilla ei havaittu kosteuden aiheuttamia materiaalimuutoksia.

Kuva 2: Opinto-ohjaajan toimiston (166) katossa kosteusjälkiä.

Yläpohjassa rakennusten liitoskohdassa väliseinässä ja opinto-ohjaajan toimiston katossa havaitut kosteusvauriojäljet on suositeltavaa korjata ja poistaa vaurioituneet materiaalit.

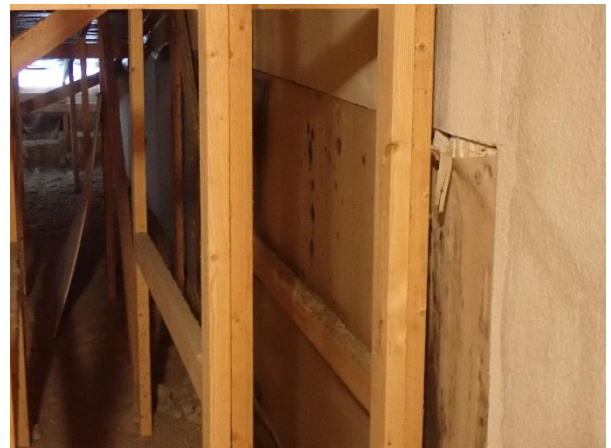
Kuva 3: E-siiven yläpohjassa paikoin veden valumajälkiä (opo:n huoneen kohdalla).

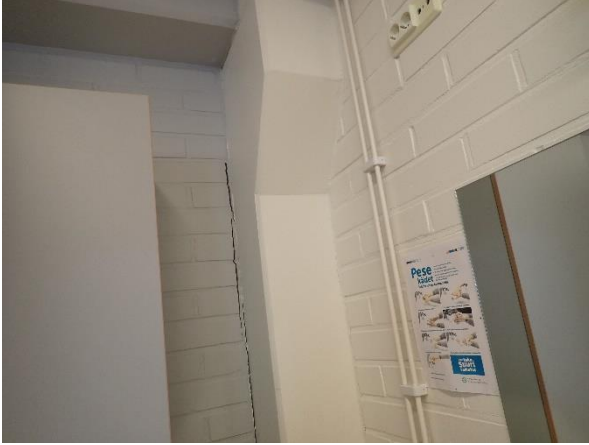
Tiloissa havaittiin yleisesti tiiliväliseinissä rakenteiden liikkumiseen viittaavia halkeamia ja rakoja. Paikoin myös ulkoseinän sisäpinnassa oli rakenteen liikkumisesta aiheutuvaa halkeilua tiilisaumoissa.

Kuva 4: Rakenteiden liitoksissa halkeilua.

E-rakennuksen käytävän alaslaskettujen kattojen paljaat tiili- ja betonipinnat on suositeltavaa pinnoittaa hajujen kulkeutumisen estämiseksi ("betonin" haju käytävällä ja katon alaslaskutiloissa). Samassa yhteydessä väliseinien läpivientien ja halkeamien tiivistykset ovat suositeltavia.

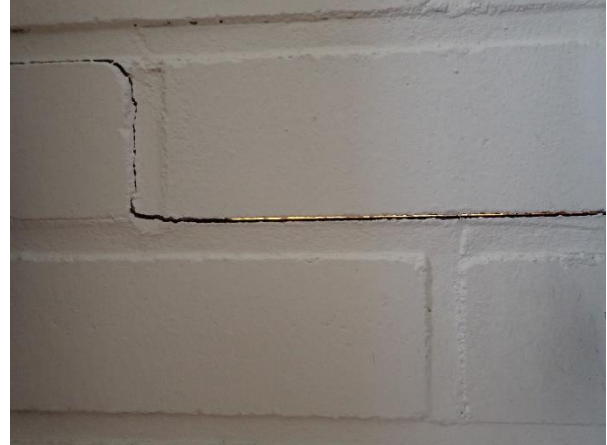
Kuva 5: Väliseinärakenteissa halkeilua.

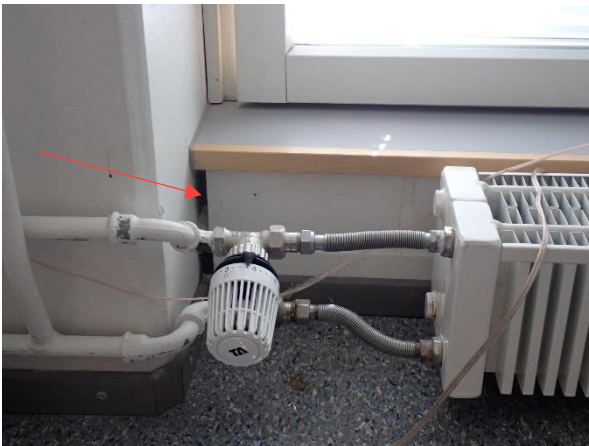
Kuva 6: Opinto-ohjaajan toimistossa (166) ulkoseinärakenne ei ole tiivis.

E-siiven rakenneliittymien tiiviydessä havaittiin puutteita. Ulkoseinä-, väliseinä- ja alapohjarakenteiden massatiivisteet ovat haurastuneet, jonka seurauksena liittymien tiiviyks on puutteellinen ja rakenteista on mahdollista kulkeutua epäpuhtauksia sisäilmaan. Lattia- ja seinäliittymissä on listan takana selvä rako alapohjabetonin kuivumiskutistumasta johtuen. Ulkoseinän rakenneliittymät, väliseinäliittymät sekä ulkoseinän ja väliseinän halkeamat tulee korjata erillisen korjaussuunnitelman mukaisesti huomioiden rakenneliittymien tiiviyks. Lisäksi alapohjarakenteiden ja välipohjan (auditorio) rakenneliittymät tulee tiivistää. Rakenteiden kuntoa ei tässä selvityksessä tutkittu.

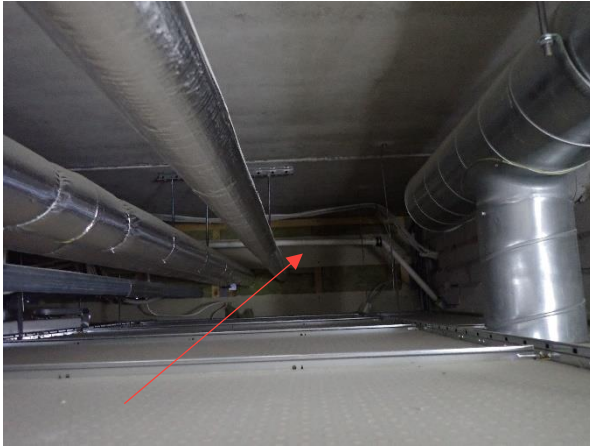
Kuva 7: Alakattotilassa paljaita
mineraalivillapintoja.

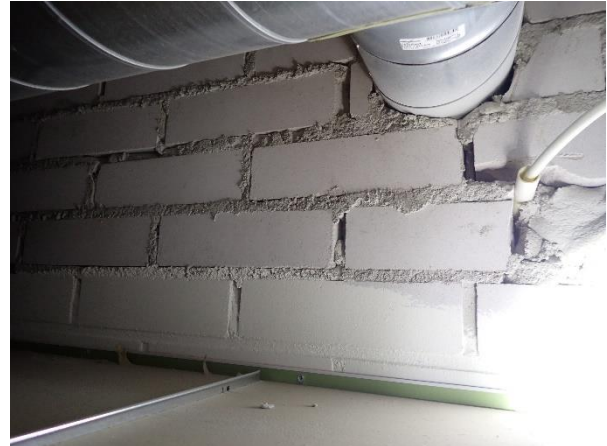
E-siiven käytävällä oli paikoin betoniin viittaavaa hajua. Betonin hajua aiheutuu alaslasket-
tujen kattojen ilmatilan maalaamattomista tiili-/betonipinnoista, joille ei ole tehty pölynsi-
dontamaalausta. Alakattotilasta on epätiivitä läpivientejä myös luokkiin, joten hajujen on
mahdollista kulkeutua myös näihin tiloihin. Alakattotiloissa oli paikoin paljaita mineraalikul-
tulähteitä ja niistä on mahdollista päästä kuituja sisäilmaan. Alakattotilassa oli myös epätii-
viitä läpivientejä yläpohjaan.

Kuva 8: Alakattotilassa maalaamatonta tiilipintaa,
josta aiheutuu betonin hajua.

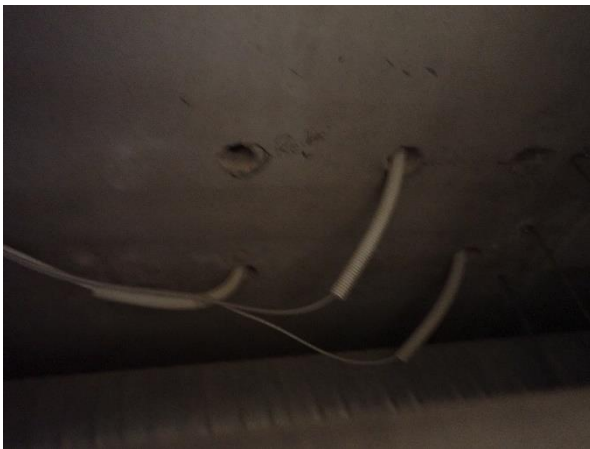
Kuva 9: Alakattotilasta on avoimia läpivientejä
yläpohjaan.

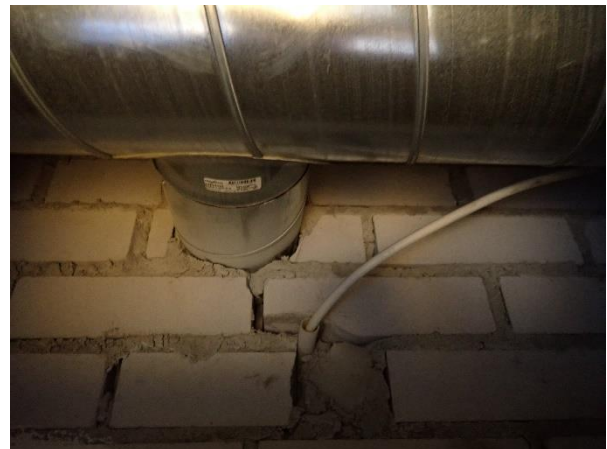
Kuva 10: Alakattotilassa on epätiivitä läpivientejä
luokkiin.

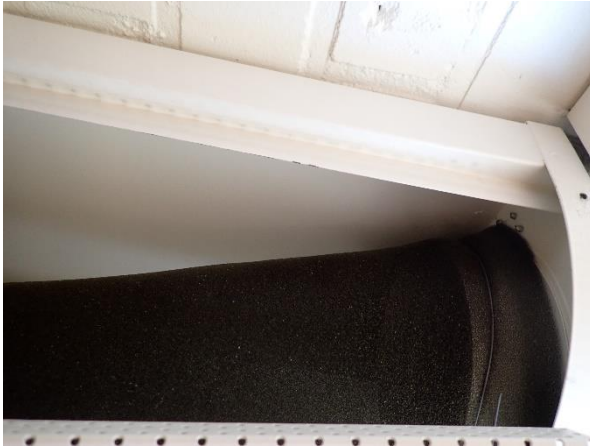
Kuva 11: luokka L27, syrjäyttävän ilmanvaihdon päätelaitteeseen lisätty jälkeen päin suodatinkangas ja kiinnitetty rautalangalla.

Luokkien tuloilmapäätelaitteissa havaittiin paikoin itse lisättyjä suodatinkankaita. Näiden käyttötarkoitus on kiinteistöhuollolla selvityksessä ja tarvittavat toimenpiteet varmistuvat selvitysten jälkeen.

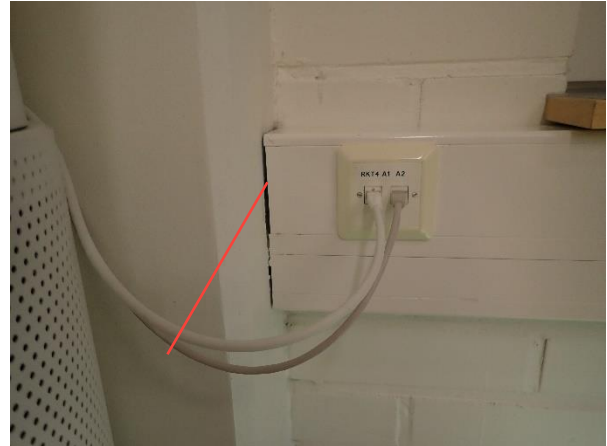
Kuva 12: L23 luokassa sähkökoteloinnissa havaittavissa mineraalivillaa.

Paikoin luokkien sähkökouruissa havaittiin pölyjä ja mineraalivillaa. Suositeltavaa on puhdistaa tilojen sähkökoteloinnit.

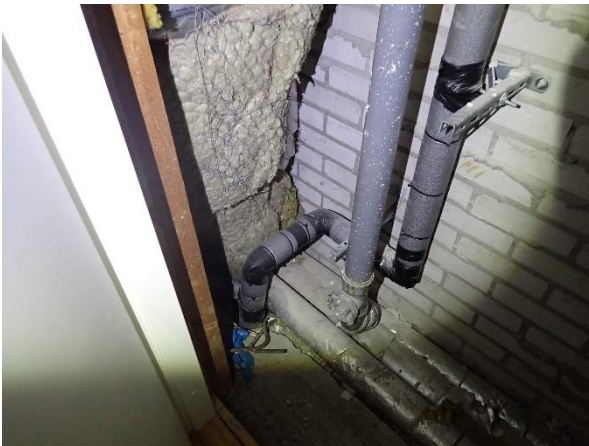
Auditorion etuosan tekniikkahormissa havaittiin pinnoittamattomia mineraalivillapintoja ja rakennusjätteitä. Hormiin menevä ovi ei ole tiivis ja paine-ero auditorion ja hormin lähellä on lähes tasapainossa, joten epäpuhtauksien on mahdollista kulkeutua hormista auditorioon.

Kuva 16: Auditorion etuosan tekniikkahormissa paljaita mineraalivillapintoja ja rakennusjätteitä.

Auditorion etuosan ja alapuolen tekniikkahormissa havaittiin pinnoittamattomia mineraalivillapintoja ja rakennusjätteitä. Auditorion etuosassa olevat hormiin menevät ovet eivät ole tiiviitä ja paine-ero auditorion ja hormin välillä on lähellä tasapainoa, joten epäpuhtauksien on mahdollista kulkeutua hormista auditorioon. Hormin puhdistaminen, villapintojen poisto/korvaaminen soveltuvalla materiaalilla ja ovien tiivistäminen ovat suositeltavia toimenpiteitä. Myös hormissa olevat putkiläpiviennit on suositeltavaa tiivistää. Tekniikkahormi on suositeltavaa olla koko ajan noin -5 Pa alipaineinen auditorioon nähden epäpuhtauksien kulkeutumisen estämiseksi.

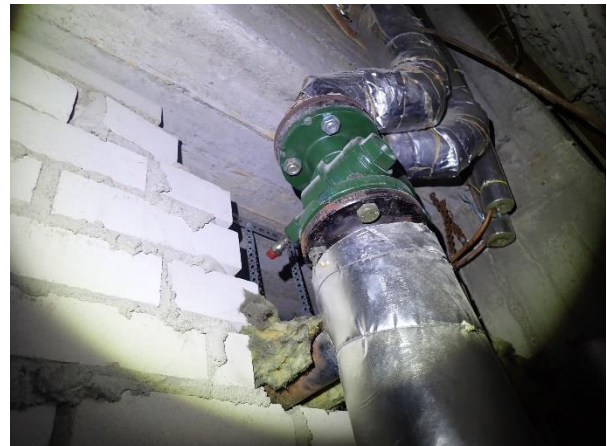
Kuva 17: Auditorion etuosan tekniikkahormissa avoimia läpivientejä.

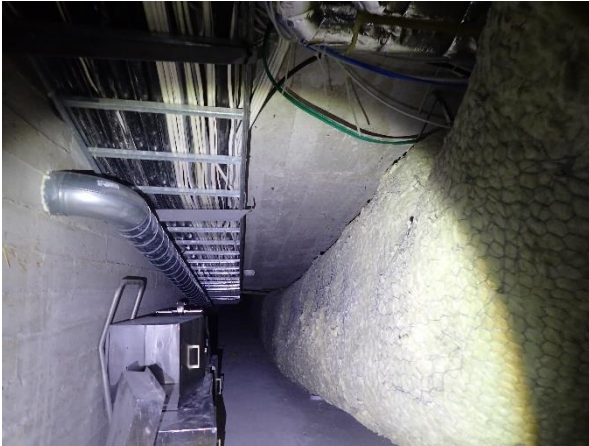
Auditorion alapuolen tekniikkahormissa oli pinnoittamattomia mineraalivillapintoja ja kuitujen kulkeutuminen auditorioon on mahdollista etuosan hormin ja välipohjan paikallisten epätiivien rakenneliittymien kautta. Auditorion alapuolisessa tekniikkahormissa säilytettiin alapohjarakennetta vasten orgaanista materiaalia (pahvilaatikoita yms.). Rakenteesta on mahdollista tiivistyä kosteutta säilytettäviin materiaaleihin.

Kuva 18: Auditorion alaosan tekniikkahormissa pinnoittamatonta mineraalivillaputkieristettä.

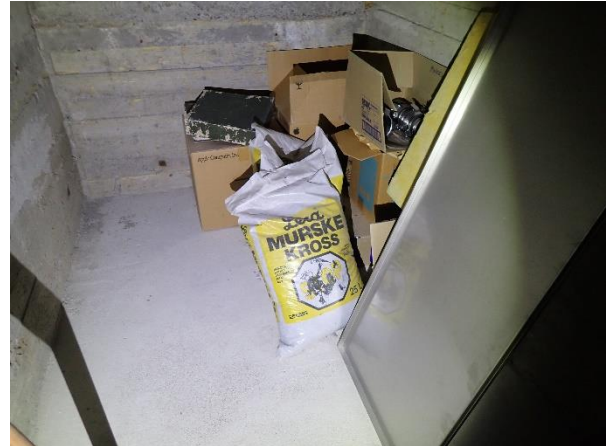
Kuva 19: Auditorion alaosan tekniikkahormissa säilytetään betonista alapohjaa vasten orgaanisia materiaaleja.

Auditorion alapuolella tekniikkahormissa betonilattialla varastoituna olevat tavarat on suositeltavaa siirtää hyllyihin, jotta betonilaatan mahdollinen kosteus ei tiivisty säilytettäviin tavaroihin ja vaurioita niitä.

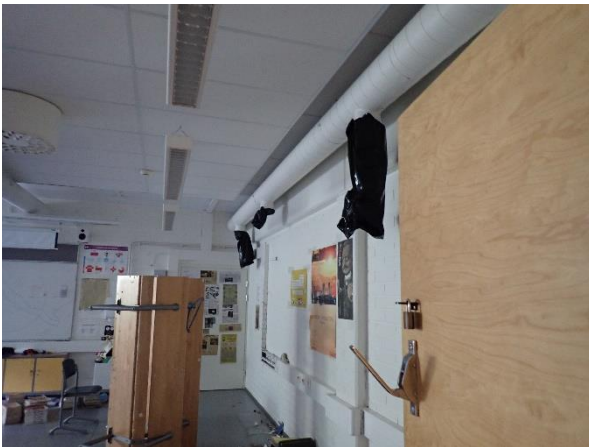
Auditorion viereinen luokka (1.044) on otettu pois käytöstä. Auditorio oli noin -25 Pa alipaineinen viereiseen käytöstä poistettuun luokkaan nähden, joten pois käytöstä olevasta luokasta mahdolliset epäpuhtaudet siirtyvät auditorioon päin.

Kuva 20: Auditorio oli alipaineinen noin -25 Pa viereiseen käytöstä poistettuun luokkaan (1.044) nähden.

Auditorio oli alipaineinen noin -25 Pa viereiseen käytöstä poistettuun luokkaan (1.044) nähden, joten pois käytöstä olevasta luokasta mahdolliset epäpuhtaudet siirtyvät auditorioon päin. Paine-eron on oltava niin, että auditorio on koko ajan noin 5 Pa ylipaineinen käytöstä poistettuun tilaan nähden.

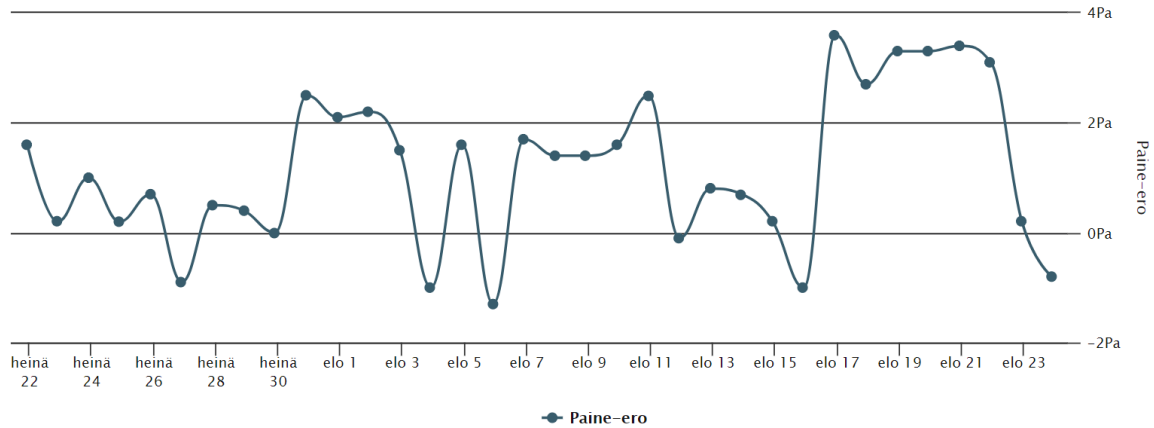
Auditoriossa on Tuusulan kaupungin puolesta Freesi -järjestelmän paine-eromittaus ulkovaipan yli. Paine-erojen mittaustulokset on esitetty kuvassa 2. Sisä- ja ulkoilman välinen paine-ero on suurimman osan ajasta hieman ylipaineinen -1,3 ... +3,6 Pa. Sisäilmälähtöisesti paine-eron on suositeltavaa olla hieman alipaineinen ulkoilmaan nähden 0 ... -5 Pa, mutta tilassa ei ole muuta ylimääräistä kosteuslisää, kuin henkilöistä tuleva kosteuskuorma, joten ko. paine-eroilla ei ole riskinä kosteuden siirtyminen rakenteisiin. On kuitenkin huomioitava ilmanvaihdon ja paine-erojen kokonaistarkastelussa, että auditorion ja

viereisen käytöstä poistetun luokan paine-eroissa oli huomautettavaa: auditorio oli voimakkaasti alipaineinen käytöstä poistettuun luokkaan nähden ja tämä vaatii ilmanvaihdon ja paine-erojen säätötyötä.

Kuva 21. Auditorion sisä- ja ulkoilman välinen paine-ero 21.7. – 24.8.2020.

Auditoriossa on Tuusulan kaupungin puolesta Freesi -järjestelmän paine-eromittaus ulko-vaipan yli. Sisä- ja ulkoilman välinen paine-ero oli suurimman osan ajasta hieman ylipaineinen -1 ... +4 Pa. Sisäilmälähtöisesti paine-eron on suositeltavaa olla hieman alipaineinen ulkoilmaan nähden 0 ... -5 Pa, mutta tilassa ei ole muuta ylimääräistä kosteuslisää, kuin henkilöistä tuleva kosteuskuorma, joten ko. paine-eroilla ei ole riskinä kosteuden siirtyminen rakenteisiin. On kuitenkin huomioitava ilmanvaihdon ja paine-erojen kokonaistarkastelussa, että auditorion ja viereisen käytöstä poistetun luokan paine-eroissa oli huomautettavaa: auditorio oli voimakkaasti alipaineinen käytöstä poistettuun luokkaan nähden ja tämä vaatii ilmanvaihdon ja paine-erojen säätötyötä.

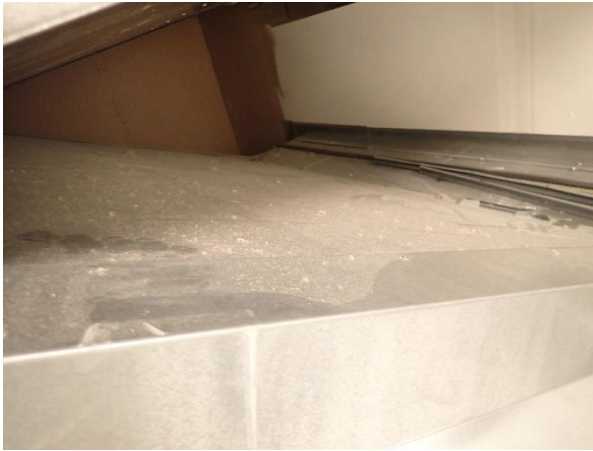
Kuva 22: Ilmanvaihtokonehuoneessa pölykertymää koneiden ja kanavien päällä.

Ilmanvaihtokonehuone on suositeltavaa siivota säännöllisesti ja poistaa kertyneet tavarat ja pölyt pinnoilta.

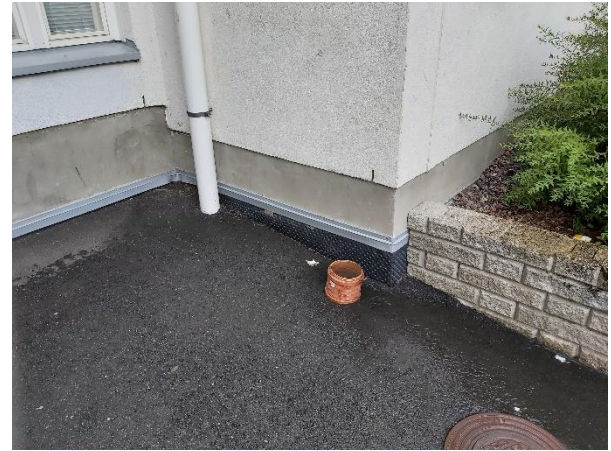
Kuva 23: Rakennuksen ulkopuolella, opinto-ohjaajan toimiston edessä avoin sadevesiputki (täynnä vettä). Onko käytöstä poistettu?

Rakennuksen ulkopuolella, opinto-ohjaajan toimiston edessä avoin sadevesiputki (täynnä vettä). Putken tarpeellisuus nykyisessä järjestelmässä on suositeltavaa selvittää ja tarvittaessa poistaa (maassa kiinni olevaan putkeen ei ohjata katolta tällä hetkellä vettä).

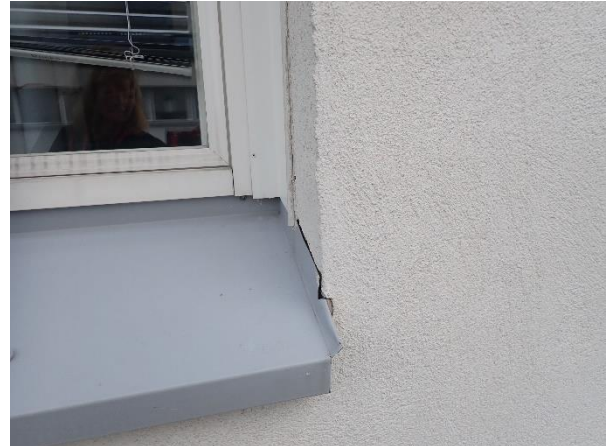
Kuva 25: Rakennuksen ulkopuolella ikkunapellityksien liittymät eivät ole tiiviitä.

Rakennuksen ulkopuolella on ikkunapellityksen ja seinän tiiveydessä havaittiin puutteita. Ikkunapeltien reunat on suositeltavaa tiivistää, että veden pääsy ulkoseinärakenteeseen estyy.

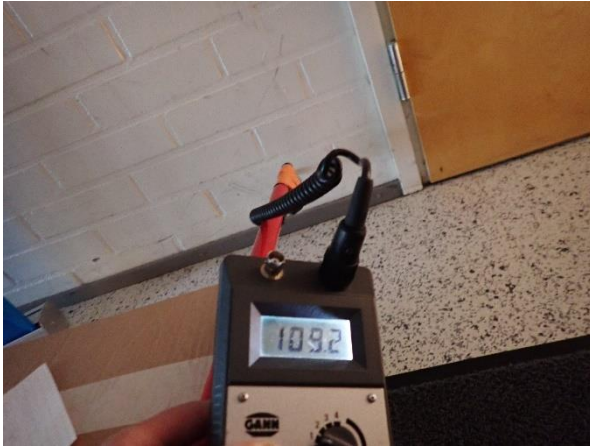
Auditorion ja käytävän välisen seinän alaosa (käytävän puolella) havaittiin pintakosteuden osoittimella kosteuspoikkeamaa. Auditorion puolella kosteuspoikkeamaa ei havaittu (kohdalla on portaat).

Kuva 26: Auditorion kohdalla käytävän puolella seinän alaosassa kosteuspoikkeamaa.

Auditorion sisäänkäynnin vieressä väliseinän alaosassa, käytävän puolella havaittiin kohonneita pintakosteusarvoja. Väliseinän kohonneen kosteuden syy tulee selvittää ja rakenne kuivattaa sekä uusia pintaosan materiaalit.

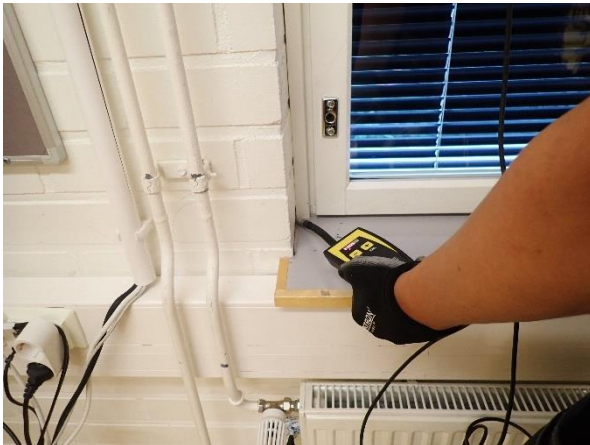
Merkkiainetutkimuksessa ulkoseinärakenteen eristetilaan laskettu merkkiaine kulkeutui sisätiloihin jo ilmanvaihdon normaalissa käyttötilassa, vaikka paine-ero sisätilojen ja rakenteen välillä oli lähes tasapainossa. Vuotokohtia olivat ikkunoiden ja ulkoseinien rakenneliittymät, pilareiden ja ulkoseinien rakenneliittymät, ulkoseinä- ja lattialiittymät (paikoin) sekä tiiliseinissä olevat halkeamat. Kun tiloja alipaineistettiin sisä- ja ulkoilman välillä noin -10 Pa, niin ulkoseinän eristetilasta oli voimakasta ilmavuotoa sisätiloihin myös lattia- ja seinäliittymistä.

Kuva 30: Luokka L22: merkkiainetutkimuksessa ilmavuotoa ikkuna- ja seinäliittymistä.

Rakenneliittymiin tehtävien tiivistyskorjausten onnistuminen tulee varmistaa merkkiainekokein korjaustyön aikana sekä todentaa tiivistysten pitävyyttä säännöllisesti korjausten jälkeen.

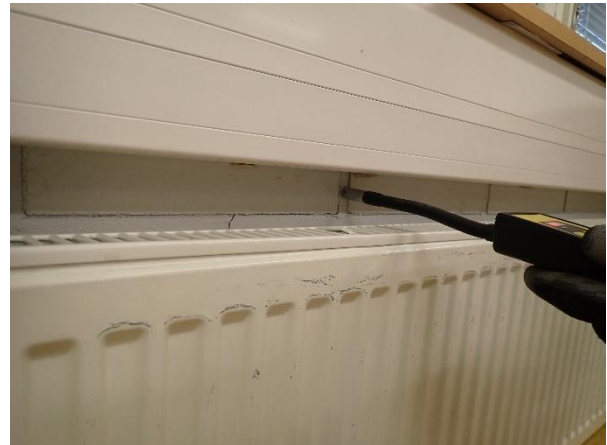
Kuva 31: Luokka L22: merkkiainetutkimuksessa ilmavuotoa tiiliseinän halkeamista.

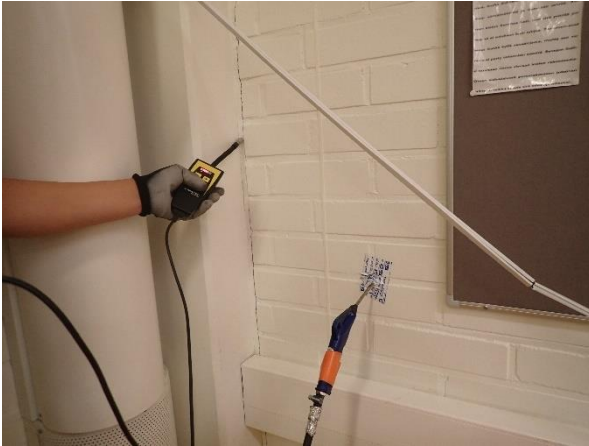
Kuva 32: Luokka L22: merkkiainetutkimuksessa havaittiin ilmavuotoa ulkoseinä- ja pilariliittymistä.

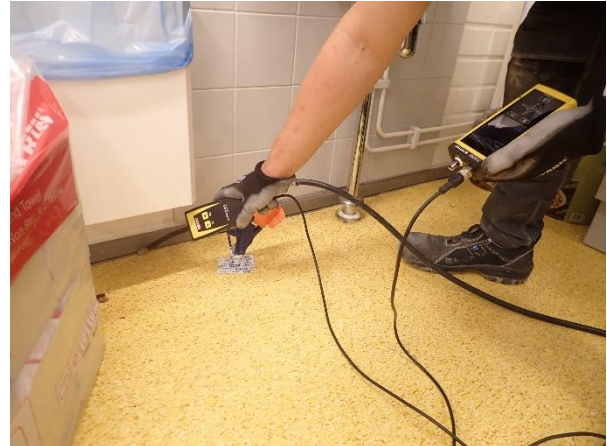
Alapohjarakenteen eristetilaan ilmanvaihdon normaali tilanteessa syötetty merkkiaine kulkeutui myös tilojen sisäilmaan. Vuotokohtia olivat väliseinä- ja lattialiittymät sekä viemäriputkien läpivientien liittymät. Läpivientien kohdalta eristetilasta oli silmin havaittava ilmayhteys alapohjan ryömintätilaan, joten ryömintätilojen epäpuhtaudet pääsevät kulkeutumaan sisäilmaan.

Kuva 33: L25: merkkiainetutkimuksessa havaittiin ilmavuotoa alapohja- ja väliseinäliittymistä ja viemäriämpivienneistä.

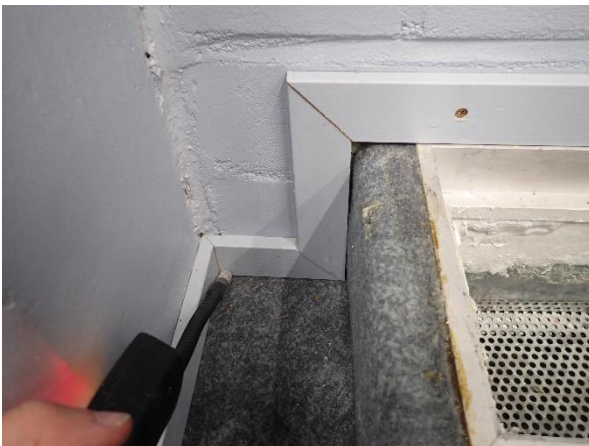
Kuva 34: Auditorio: paikoin ilmavuotoa väliseinä- ja välipohjaliittymistä alapuolen tekniikkatunnelista.

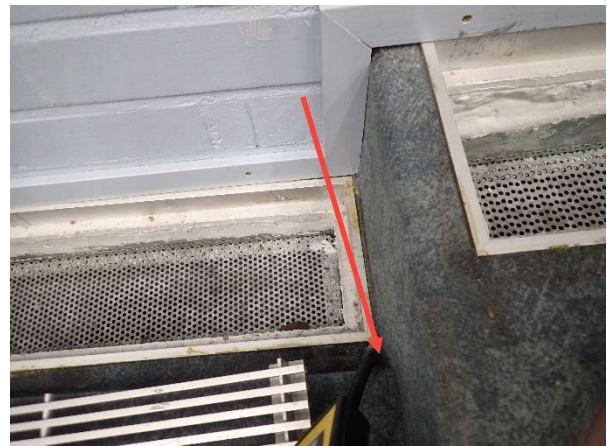
Kuva 35: Auditorio: paikoin ilmavuotoa tuloilmapäätelaitteiden ja välipohjaliittymistä alapuolen tekniikkatunnelista.
