TUUSULAN KUNTA

HYÖKKÄLÄN KOULU

SISÄILMAAN LIITTYVÄT TUTKIMUKSET

25.8.2020

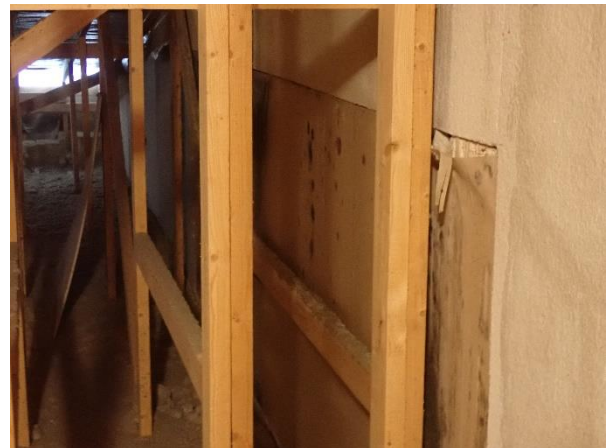
Kuva 3: E-siiven yläpohjassa paikoin veden valumajälkiä (opo:n huoneen kohdalla).

Yläpohjassa rakennusten liitoskohdassa väliseinässä ja opinto-ohjaajan toimiston katossa havaitut kosteusvauriojäljet on suositeltavaa korjata ja poistaa vaurioituneet materiaalit.

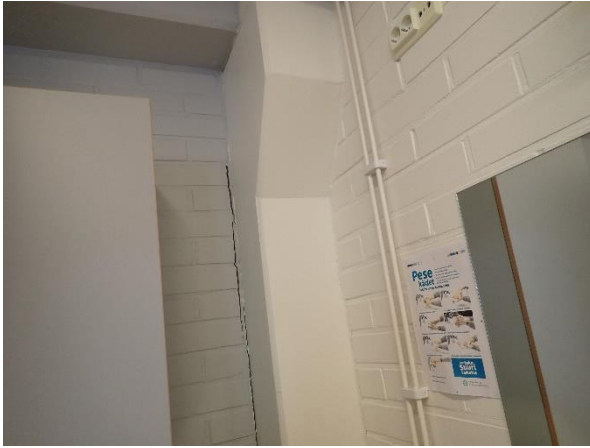
Tiloissa havaittiin yleisesti tiiliväliseinissä rakenteiden liikkumiseen viittaavia halkeamia ja rakoja. Paikoin myös ulkoseinän sisäpinnassa oli rakenteen liikkumisesta aiheutuvaa halkeilua tiilisaumoissa.

Kuva 4: Rakenteiden liitoksissa halkeilua.

E-rakennuksen käytävän alaslaskettujen kattojen paljaat tiili- ja betonipinnat on suositeltavaa pinnoittaa hajujen kulkeutumisen estämiseksi ("betonin" haju käytävällä ja katon alaslaskutiloissa). Samassa yhteydessä väliseinien läpivientien ja halkeamien tiivistykset ovat suositeltavia.

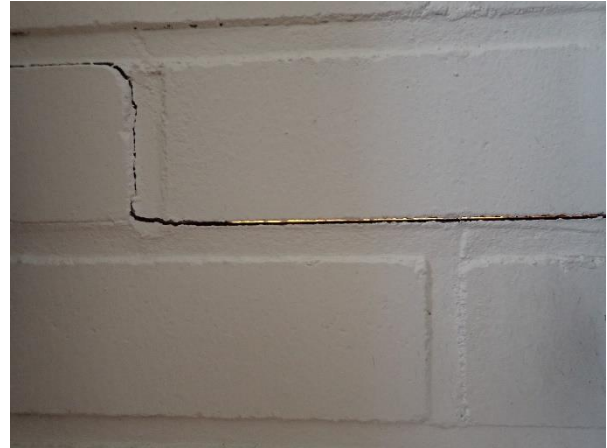
Kuva 5: Väliseinärakenteissa halkeilua.

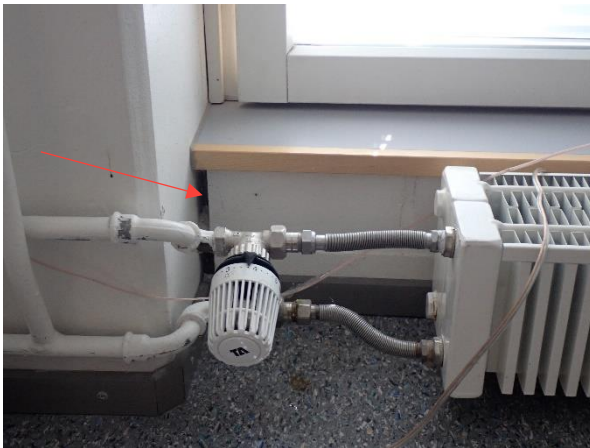
Kuva 6: Opinto-ohjaajan toimistossa (166) ulkoseinärakenne ei ole tiivis.

E-siiven rakenneliittymien tiiviydessä havaittiin puutteita. Ulkoseinä-, väliseinä- ja alapohjarakenteiden massatiivisteet ovat haurastuneet, jonka seurauksena liittymien tiiviyks on puutteellinen ja rakenteista on mahdollista kulkeutua epäpuhtauksia sisäilmaan. Lattia- ja seinäliittymissä on listan takana selvä rako alapohjabetonin kuivumiskutistumasta johtuen. Ulkoseinän rakenneliittymät, väliseinäliittymät sekä ulkoseinän ja väliseinän halkeamat tulee korjata erillisen korjaussuunnitelman mukaisesti huomioiden rakenneliittymien tiiviyks. Lisäksi alapohjarakenteiden ja välipohjan (auditorio) rakenneliittymät tulee tiivistää. Rakenteiden kuntoa ei tässä selvityksessä tutkittu.

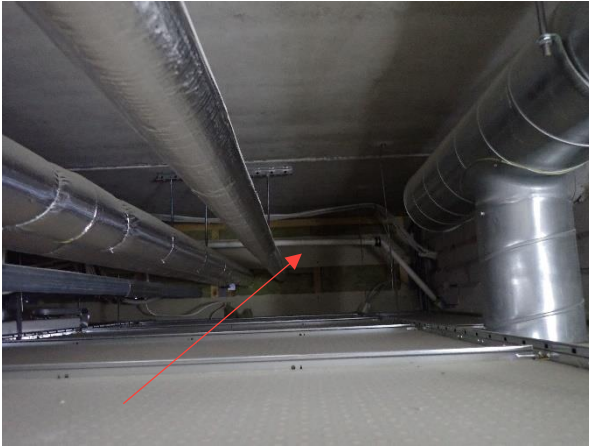
Kuva 7: Alakattotilassa paljaita mineraalivillapintoja.

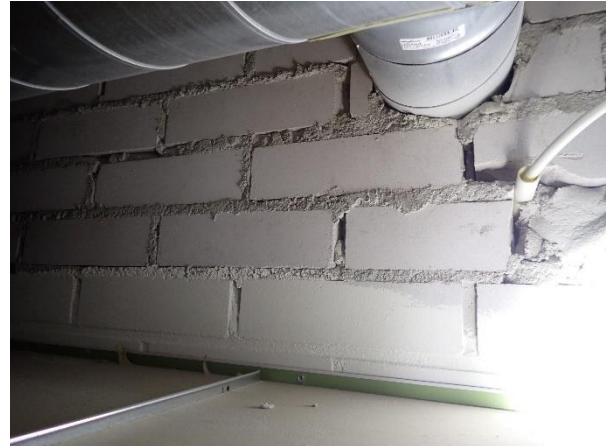
E-siiven käytävällä oli paikoin betoniin viittaavaa hajua. Betonin hajua aiheuttaa alaslasketujen kattojen ilmatilan maalaamattomista tiili-/betonipinnoista, joille ei ole tehty pölynsidontamaalausta. Alakattotilasta on epätiivittä läpivientejä myös luokkiin, joten hajujen on mahdollista kulkeutua myös näihin tiloihin. Alakattotiloissa oli paikoin paljaita mineraalivillapintoja ja niistä on mahdollista päästä kuituja sisäilmaan. Alakattotilassa oli myös epätiivittä läpivientejä yläpohjaan.

Kuva 8: Alakattotilassa maalaamatonta tiilipintaa, josta aiheutuu betonin hajua.

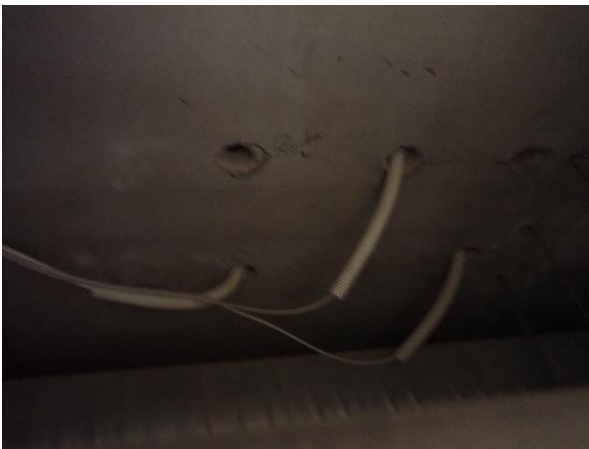
Kuva 9: Alakattotilasta on avoimia läpivientejä yläpohjaan.

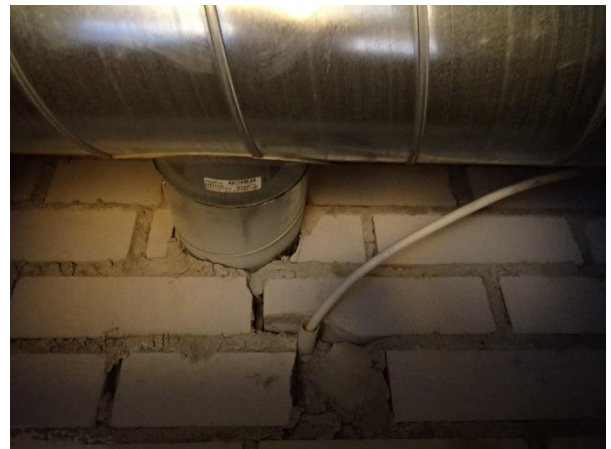
Kuva 10: Alakattotilassa on epätiivittä läpivientejä luokkiin.

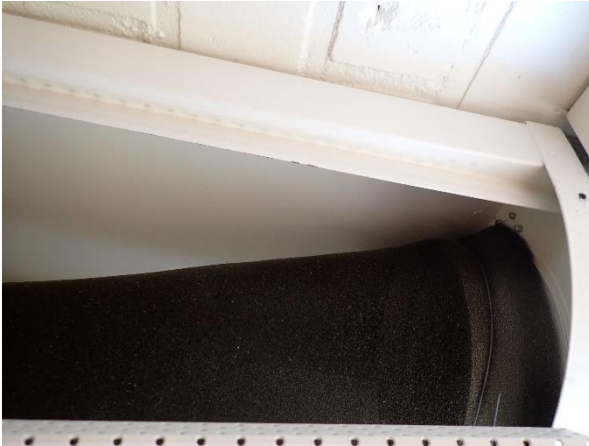
Kuva 11: luokka L27, syrjäyttävän ilmanvaihdon päätelaitteeseen lisätty jälkeen päin suodatinkangas ja kiinnitetty rautalangalla.

Luokkien tuloilmapäätelaitteissa havaittiin paikoin itse lisättyjä suodatinkankaita. Näiden käyttötarkoitus on kiinteistöhuollolla selvityksessä ja tarvittavat toimenpiteet varmistuvat selvitysten jälkeen.

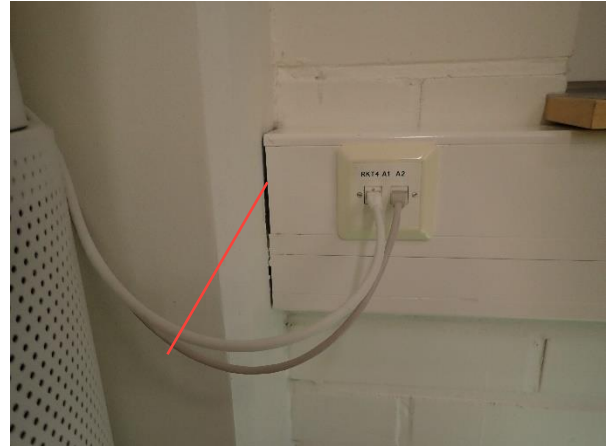
Kuva 12: L23 luokassa sähkökoteloinnissa havaittavissa mineraalivillaa.

Paikoin luokkien sähkökouruissa havaittiin pölyjä ja mineraalivillaa. Suositeltavaa on puhdistaa tilojen sähkökoteloinnit.

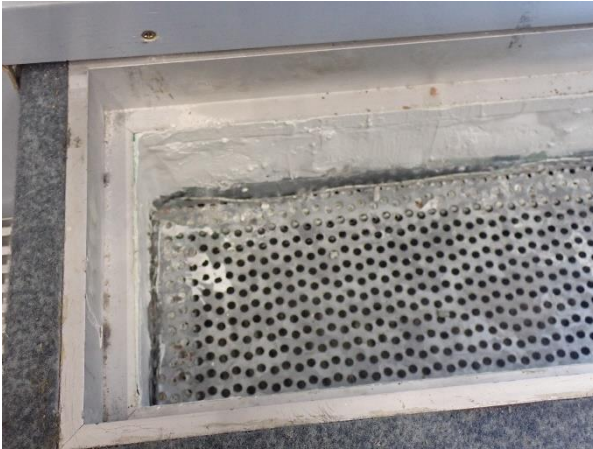
Kuva 15: Auditorion portaikon tuloilmapäätelaitteiden kehykset on tiivistetty.

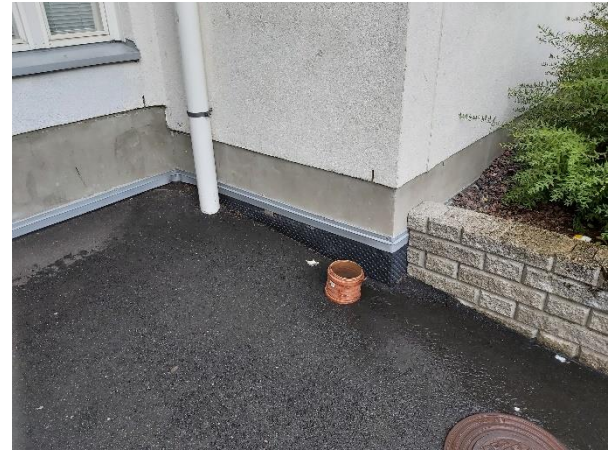
Kuva 23: Rakennuksen ulkopuolella, opinto-ohjaajan toimiston edessä avoin sadevesiputki (täynnä vettä). Onko käytöstä poistettu?

Rakennuksen ulkopuolella, opinto-ohjaajan toimiston edessä avoin sadevesiputki (täynnä vettä). Putken tarpeellisuus nykyisessä järjestelmässä on suositeltavaa selvittää ja tarvittaessa poistaa (maassa kiinni olevaan putkeen ei ohjata katolta tällä hetkellä vettä).

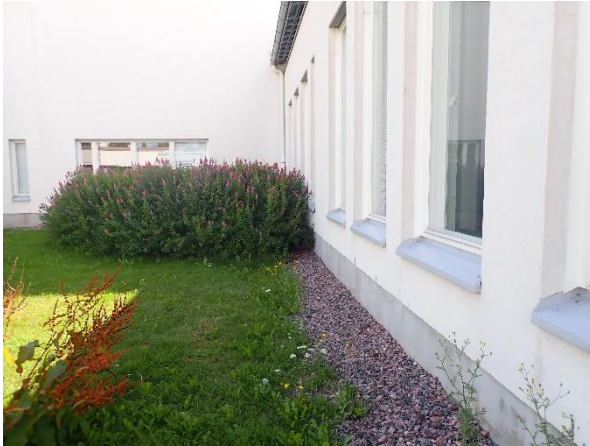
Kuva 24: Rakennuksen ulkopuolella on sorakaista rakennuksen vierustalla, mutta kasvillisuus on liian lähellä ulkoseinää.

Paikoin rakennuksen vierustalla oli pensaat kasvaneet lähes kiinni ulkoseinään, mikä lisää ulkoseinälle aiheutuvaa kosteusrasitusta. Kasvillisuuden on suositeltavaa olla irti rakennuksesta.

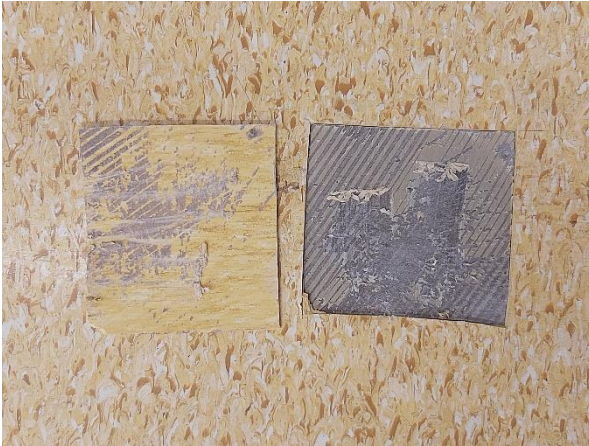
Kuva 27: Luokan L26 VOC-materiaalinäytteessä ei havaittu poikkeavia VOC-pitoisuuksia.

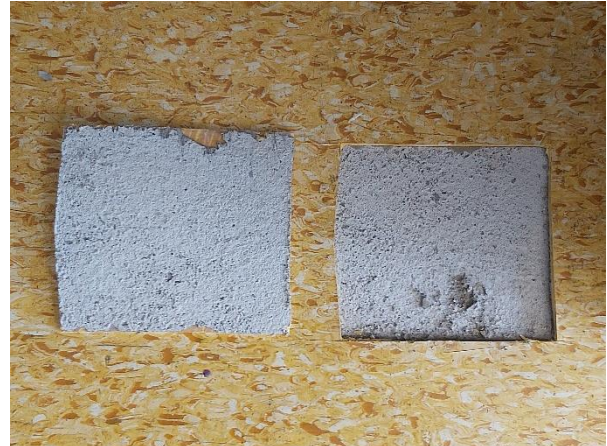
Kuva 28: Luokan L27 VOC-materiaalinäytteessä ei havaittu poikkeavia VOC-pitoisuuksia.

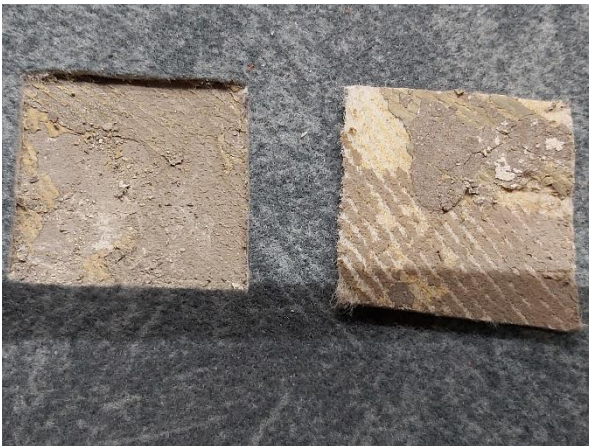
Kuva 29: Auditorion VOC-materiaalinäytteessä ei havaittu poikkeavia VOC-pitoisuuksia.

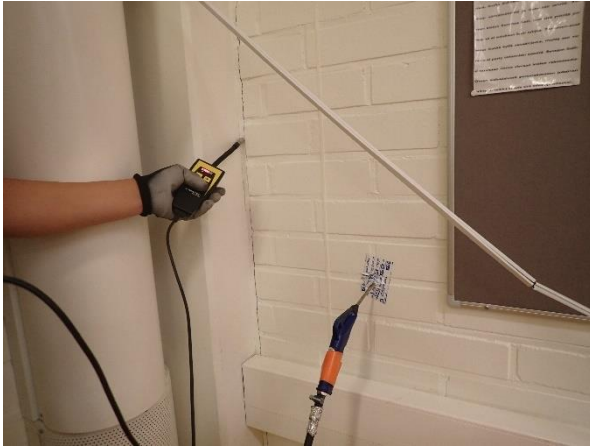
Kuva 32: Luokka L22: merkkiainetutkimuksessa havaittiin ilmavuotoa ulkoseinä- ja pilariliittymistä.

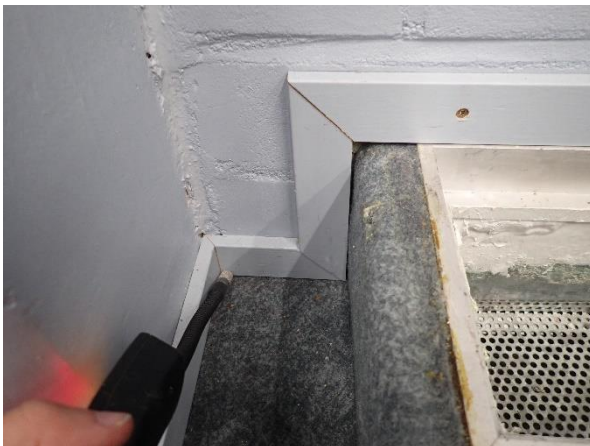
Kuva 34: Auditorio: paikoin ilmavuotoa väliseinä- ja välipohjaliittymistä alapuolen tekniikkatunnelista.

Auditorion etuosan ja alapuolen tekniikkahormissa havaittiin pinnoittamattomia mineraalivillapintoja ja rakennusjätteitä. Auditorion etuosassa olevat hormiin menevät ovet eivät ole tiiviitä ja paine-ero auditorion ja hormin välillä on lähellä tasapainoa, joten epäpuhtauksien on mahdollista kulkeutua hormista auditorioon. Hormin puhdistaminen, villapintojen poisto/korvaaminen soveltuvalla materiaalilla ja ovien tiivistäminen ovat suositeltavia toimenpiteitä. Myös hormissa olevat putkiläpiviennit on suositeltavaa tiivistää. Tekniikkahormi on suositeltavaa olla koko ajan noin -5 Pa alipaineinen auditorioon nähden epäpuhtauksien kulkeutumisen estämiseksi.
