TUUSULAN KUNTA

RIIHIKALLION KOULU

SISÄILMAAN LIITTYVÄT TUTKIMUKSET

16.7.2020

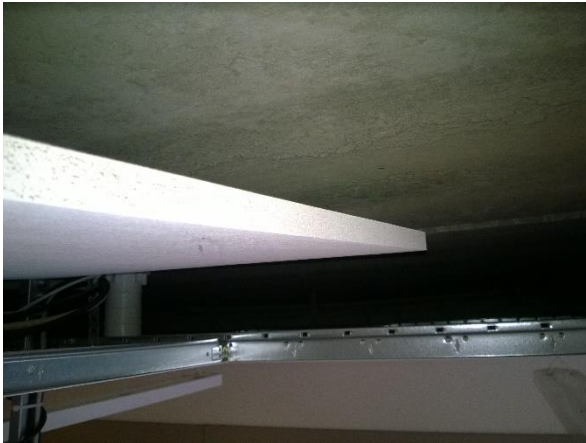
Kuva 2: Alakattolevytykset ovat pinnoitettuja akustolevyjä.

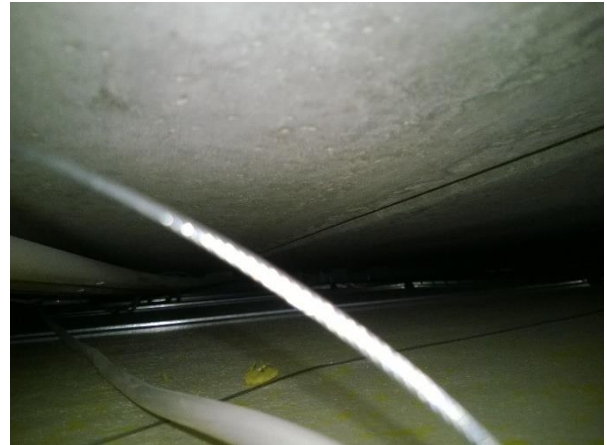
Kuva 3: Alakattotilaa, ei epäpuhtauslähteitä.

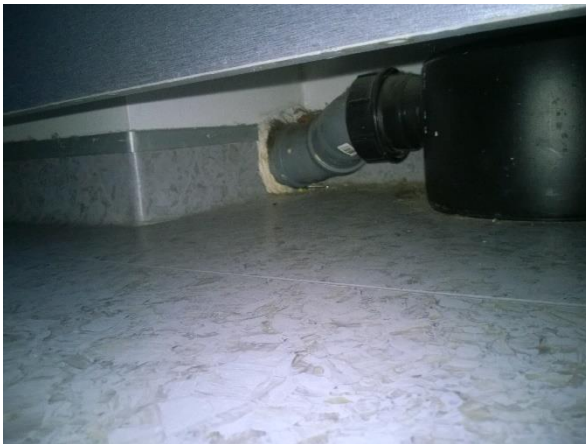
Kuva 4: Tilan 129 viemärikotelointiin johtava vesipisteen viemäri. Liitos on tiivis.

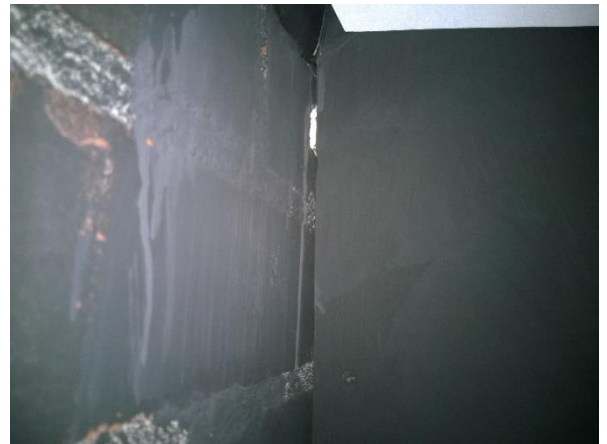
Luokkatilan 129 käytävän puoleisella seinustalla kulkee viemärikotelointi, johon tilan pesu-
altaiden viemärointi johdetaan. Koteloinnin yläreuna on epätiivis, jolloin koteloinnista on mahdollista kulkeutua epäpuhtauksia sisäilmaan. Tilassa 91 on myös putkistotila, jossa kulkee lämpöjohtoja. Lattialäpiviennit ovat tiiviitä, mutta tilan alapohjan ja ulkoseinän liittymässä on rako, josta on ilmayhteys maaperään.

Kuva 5: Koteloinnin ja sitä ympäröivien seinärakenteiden liittymät ovat epätiivisiä.

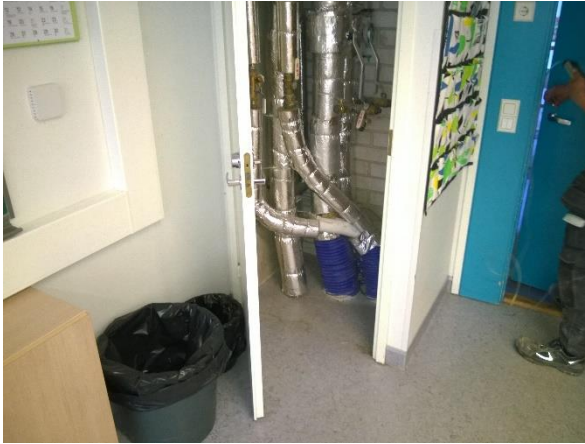
Kuva 6: Tilan 91 tekninen tila, jossa lämpöjohtoja.

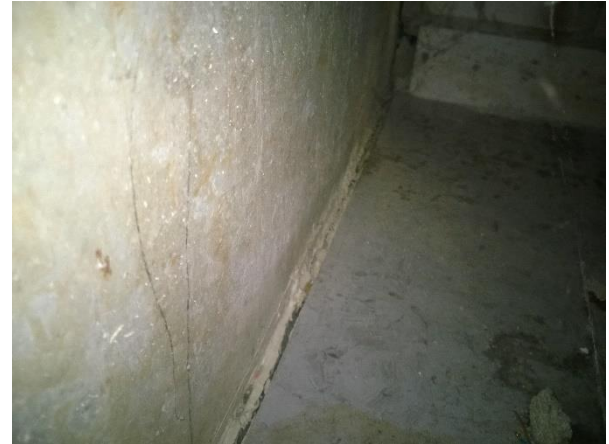
Kuva 7: Teknisen tilan lattia-seinäliittymä on avoin, josta maaperän epäpuhtaudet kulkeutuvat sisäilmaan.

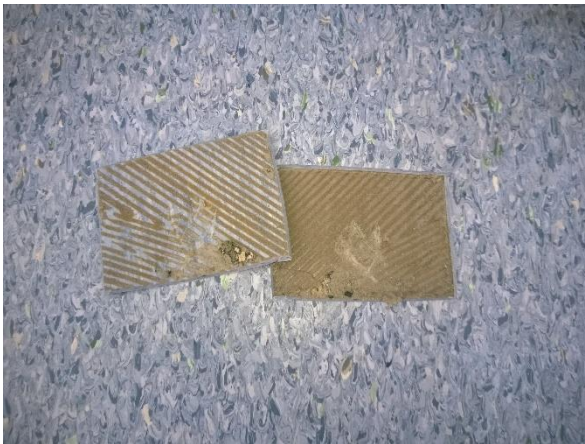
Kuva 8: Luokkatilan 6 VOC-materiaalinäytteessä ei havaittu poikkeavia VOC-pitoisuuksia.

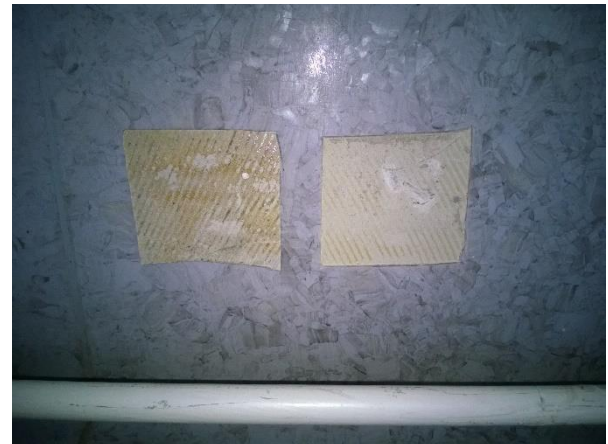
Kuva 9: Luokkatilan 130 VOC-materiaalinäytteessä ei havaittu poikkeavia VOC-pitoisuuksia.

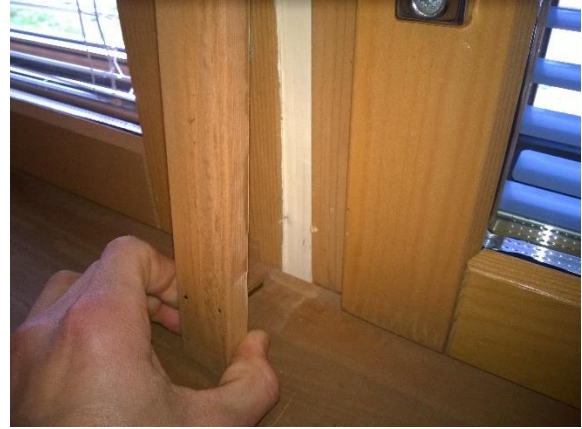
Kuva 11: Vuoden 2006 rakennetun osan ikkunaliittymät on tiivistetty elastisella saumamassalla.

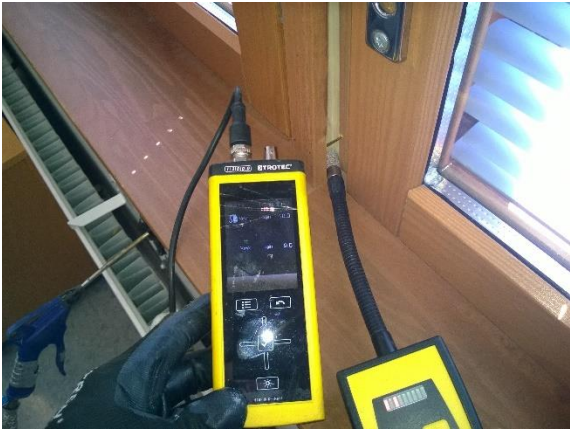
Tutkimusten perusteella uuden puolen tiloissa 91, 112 ja 127 ulkoseinärakenteisiin laskeutu merkkiaine kulkeutui sisätiloihin jo ilmanvaihdon normaalissa käyttötilassa. Vuoto-kohtia olivat ikkunoiden rakenneliittymät. Liitoskohdat on massattu elastisella saumamassalla, mutta massaukset ovat haurastuneet ja niissä olevista raoista merkkiainetta pääsee kulkeutumaan sisätiloihin, vaikka tilat ovat lievästi ylipaineiset.

Kuva 12: Massauksesta huolimatta liittymistä havaittiin merkkiainevuotoa.

Uuden osan tilojen rakenneliittymien tiiviydessä havaittiin puutteita, vaikka tilat olivat lievästi ylipaineisia ja ikkunoiden rakenneliittymät on tiivistetty elastisella saumamassalla. Massatiivisteet ovat haurastuneet, jonka seurauksena liittymien tiiviys on puutteellinen ja rakenteista on mahdollista kulkeutua epäpuhtauksia sisäilmaan. Ensimmäisessä kerroksessa lattia- ja seinäliittymien tiiviys on pääosin hyvä, muovimattojen ylösnostojen ansiosta. Nurkkaliittymissä on kuitenkin selviä tiiviydspuutteita, jolloin maaperän epäpuhtaudet kulkeutuvat sisäilmaan. Lattia- ja seinäliittymissä on merkittävä rako alapohjabetonin kuivumiskutistumasta johtuen eikä rakenteeseen ole asennettu radon-tiivistystä. Ikkunaliittymien massatiivistykset tulee uusida sekä lattia- ja ulkoseinäliittymät korjata erillisen korjaussuunnitelman mukaisesti huomioiden rakenneliittymien tiiviys ja radonkatko.

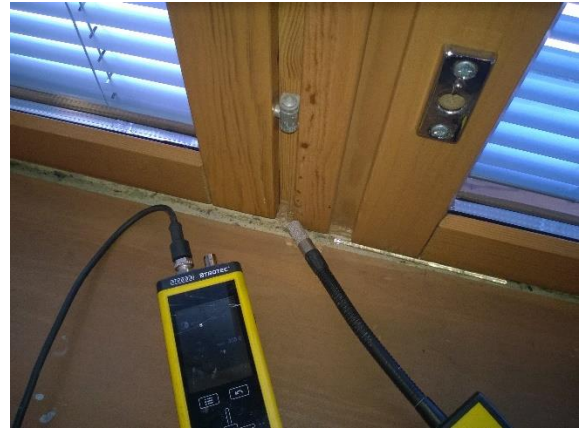
Kuva 13: Ikkunalaudoitusten alta havaittiin myös vuotoa.

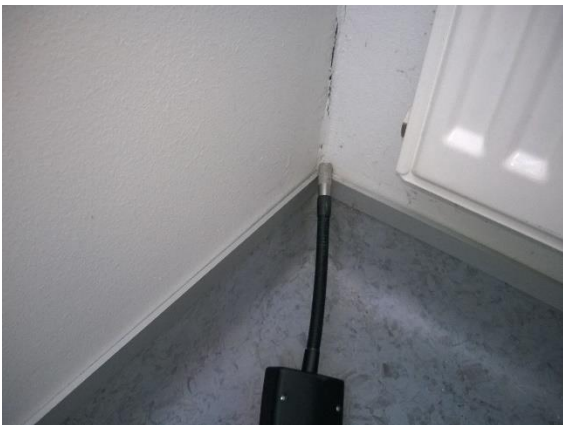
Uuden puolen tilojen alapohjarakenteisiin syötetty merkkiaine kulkeutui myös tilojen sisäilmaan. Vuoto-kohtia olivat lattiaseinäliittymien nurkka-alueet, joissa lattian muovimaton ylösnoston liimaus seinään tai pilareihin ei ole tiivis. Lattia-seinäliittymää tarkasteltiin lisäksi muovimaton nurkkaukseen tehdyn viillon kautta, jonka perusteella maton alla alapohjan ja ulkoseinän rakenneliittymässä on noin 10 mm rako.

Kuva 14: Uuden osan lattia-seinäliittymissä havaittiin vuotoa nurkkakohdilla, jossa muovimaton ylösnoston liimaus ei ole tiivis.

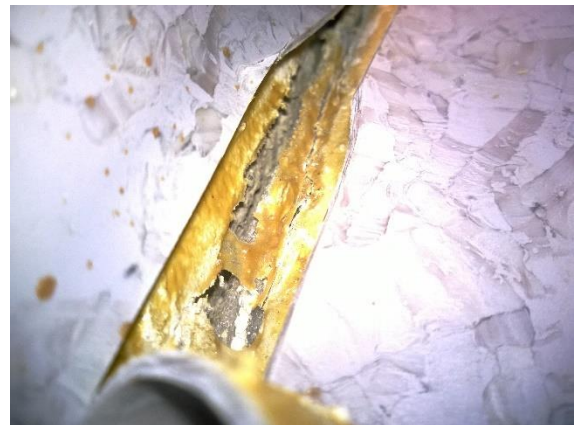
Kuva 15: Muovimaton alla alapohjan ja seinän liittymissä selvä rako.

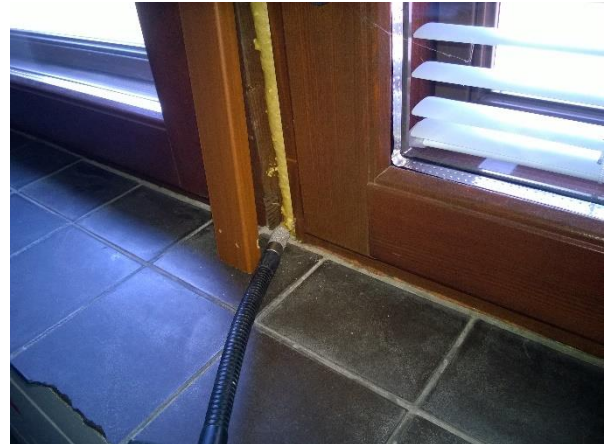
Vanhan puolen tilassa 58 ulkoseinärakenteisiin laskettu merkkiaine kulkeutui sisäilmaan ilmanvaihdon normaalissa käyttötilassa. Selviä vuotoja havaittiin ikkunaliittymistä, jotka ovat puulistoitusten alla tiivistämättä. Rakenneliittymistä on suora ilmayhteys sisäilmaan. Tilan alapohjaan laskettu merkkiaine kulkeutui alapohjan ja ulkoseinän rakenneliittymistä muovimattojen ylösnostojen takaa nurkkakohdilla. Suorilla osilla vuotoja ei havaittu. Mattoon tehdyn viillon kautta havaittiin lattia- ja seinäliittymässä noin 10 mm rako.

Kuva 17: Tilan ikkunaliittymät ovat epätiivitä.

Vanhan osalla tilojen 54 ja 58 ulkoseinien rakenneliittymien tiiviys on puutteellinen. Ikkunoiden rakenneliittymät ovat listoitusten alla avonaisia seinien eristetilaan. Seinärakenteiden epäpuhtaudet kulkeutuvat epätiiviskohtien kautta sisäilmaan. Tilojen lattia- ja seinäliittymät ovat pääosin tiiviitä muovimaton ylösnostojen ansiosta. Liittymien nurkissa on kuitenkin tiiviydspuutteita, jolloin maaperän epäpuhtaudet pääsevät kulkeutumaan sisäilmaan. Ikkunoiden ja alapohjien rakenneliittymät tulee korjata erillisen korjaussuunnitelman mukaan, huomioiden radonkatko ja rakenteiden tiiviys sekä seinärakenteiden mahdolliset mikrobivauriot.

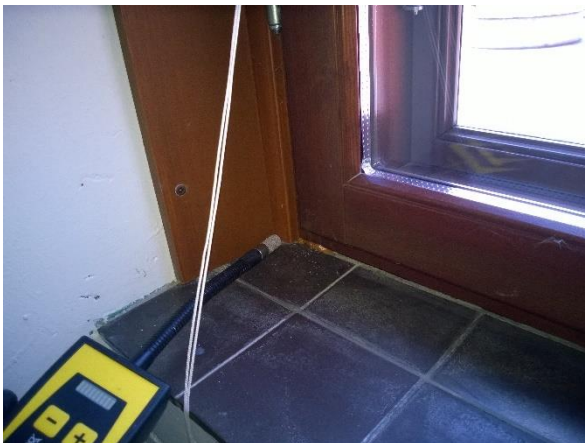
Kuva 18: Selvää merkkiainevuotoa ikkunalistoitusten alta.

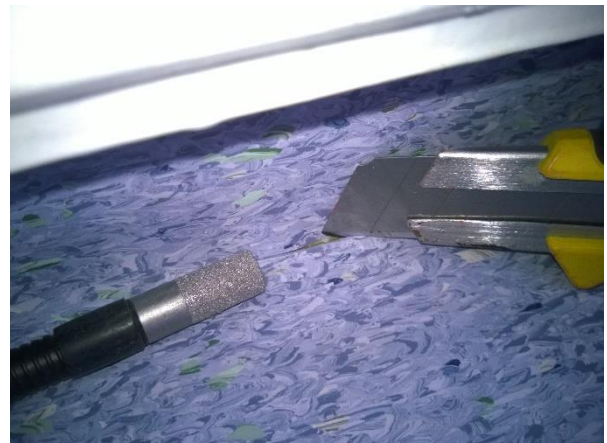
Kuva 19: Alapohjan rakenneliittymät tiiviitä, nurkkaliittymiä lukuun ottamatta. Muovimaton alla liittymissä selvä rako.

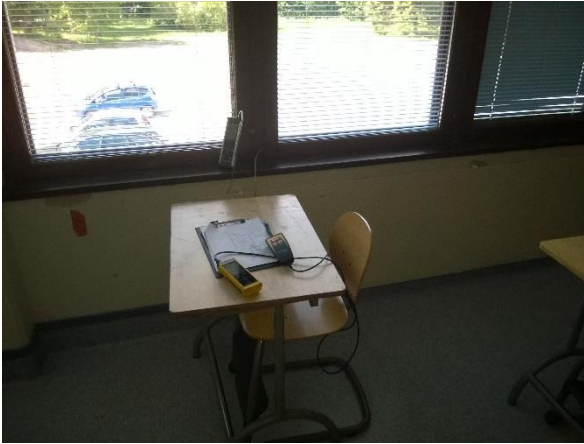
Vanhan puolen luokan 6 tilassa oli tutkimushetkellä merkittävä ylipaine, noin 30 Pa. Tässä tilanteessa ulkoseinärakenteisiin laskettu merkkiaine ei kulkeutunut sisäilmaan. Tilan tuuloilman päätelaitteet tulpattiin ja tilaan luotiin n. -10 Pa alipaine. Ulkoseiniin laskettu merkkiaine kulkeutui sisäilmaan ikkunoiden rakenneliittymien kautta. Ikkunalistoitusten alla oli havaittavissa massatiivistyksiä, mutta erityisesti ikkunalaudoitusten alta kulkeutui merkkiainetta sisäilmaan. Myös muiden ikkunalistoitusten alta havaittiin vuotoa.

Kuva 20: Luokkatila 6. Vuotoja ei havaittu normaalissa käyttötilassa, kun tilat olivat n. +30 Pa ylipaineiset.

Vanhan osan luokkatilassa 6 on merkittävä ilmanvaihdolla luotu ylipaine, joka estää ulkoseinärakenteiden mahdolliset ilmavuodot sisäilmaan. Mikäli ilmanvaihdon tilanne muuttuu ja ylipaine heikkenee lähelle alipaineista olosuhdetta, pääsee ulkoseinärakenteiden mahdolliset epäpuhtaudet kulkeutumaan sisäilmaan. Rakenteiden kannalta pidempi kestoinen ylipaineistus ei ole suositeltavaa, sillä ylipainetilassa sisäilman kosteus siirtyy rakenteisiin ja pitkällä aikavälillä mahdollisesti vaurioittaa rakenteita. Ylipaineistus tulee huomioida tilojen jatkokäytön kannalta.

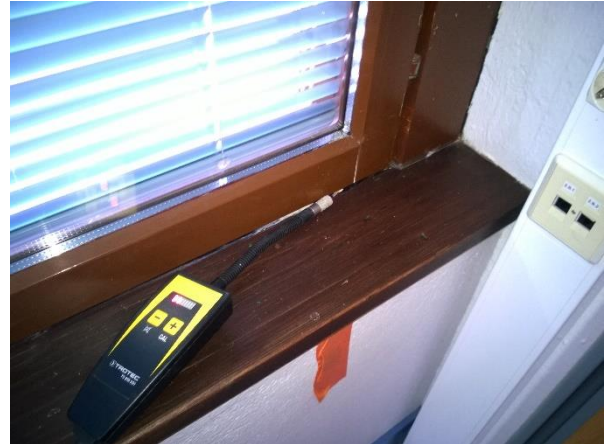
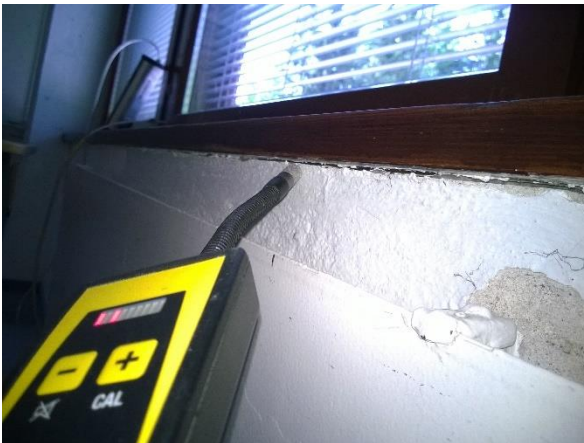
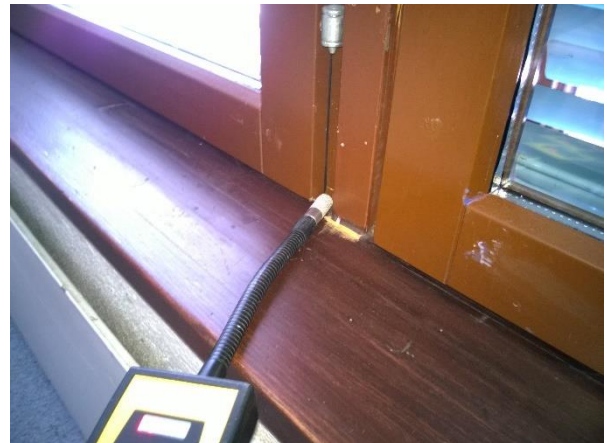
Kuva 21: Vuotoa tilan 6 ikkunaliittymistä, kun tilat alipaineistettiin.
