# Lepolan koulu tiivistyskorjausten laadunvarmistus

## Tutkimusraportti

Projekti 316801\_4

Lepolan koulu  
Visantie 1  
05400 JOKELA

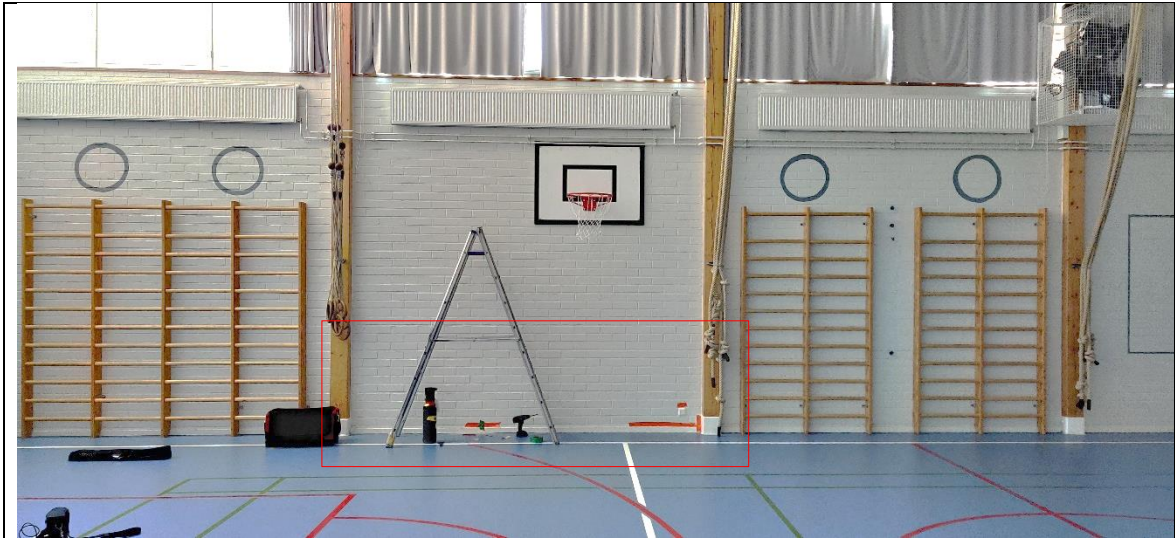
Liikuntasalin merkkiainekokeissa ilmapuotoja havaittiin lattianrajan sekä pilareiden alueilla. Ulkoseinän ikkunaliittymistä ei havaittu ilmapuotoja. Lisäksi tehtiin hajuhavainnot pilarien liittymien raoista. Merkkiainehavainnot lattianrajassa ovat lattialistojen alta. Merkkiainetta vuotaa osin pilarijuurien kohdalta mutta myös etäältä pilareista. Pilarien kohdalla havaittiin myös pilarien sivuilta ilmapuotoja noin 1 m korkeuteen saakka.

Havaitut ilmapuodot ovat laadunvarmistusmittauskriteerien mukaan merkittäviä, ja ne tulee korjata.

Kuva 1 Vasen sivu. Punaisella teipillä merkityt vuotokohdat. Sähkörasia vuotaa.

- Pilarien juuret tiivistetään tiivistyskorjaukseen tarkoitetuilla tiivistenauhoilla ja tiivistysmassoilla.
- Pilarien sivut tiivistetään tiivistysmassalla
- Lattialistat poistetaan ja asennetaan lattianrajan ja seinän liittymään tiivistysnauha/massa. Lattialistat liimataan paikalleen tiivistysnauhan päälle.

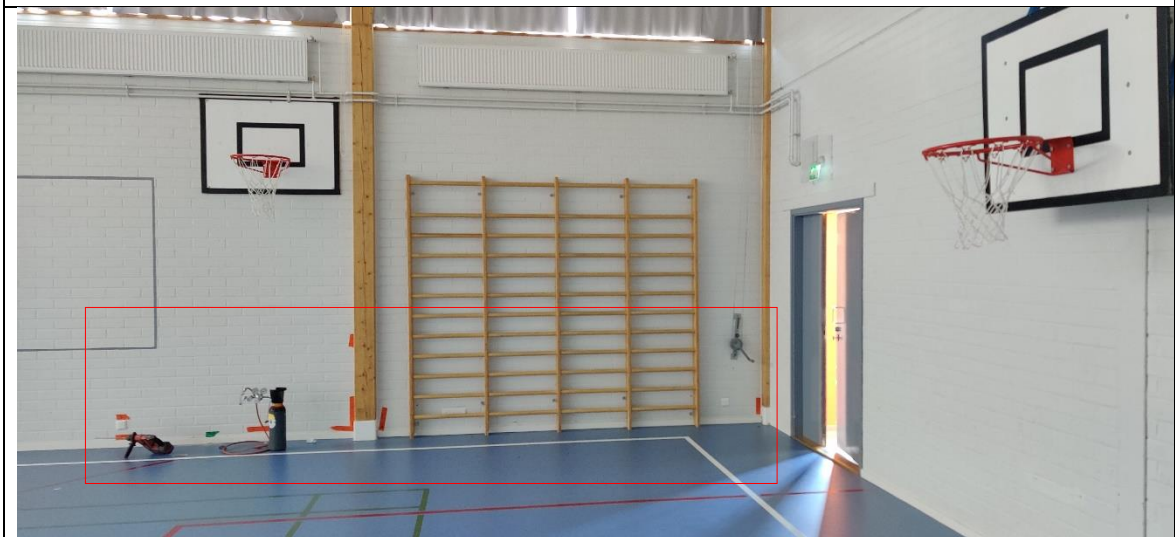
Kuva 2 Oikea sivu. Ilmavuotoja pilariliittymät, -sivut, sähkörasia ja pilarien sivut sekä kulma

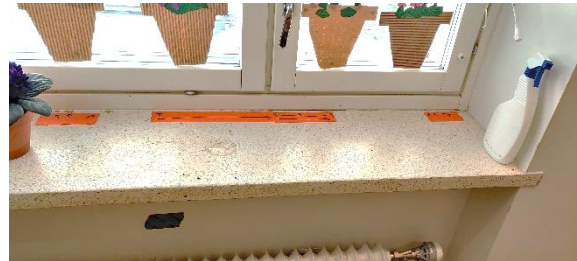
Merkkiainekokeissa havaittiin ilmavuotoja karmiliittymistä ja ikkunalaudan alapuolen rakenneliittymistä. Ikkunan karmilistoissa on tiivistysmassaa vain rakenneliittymään päin. Itse karmin puolella ei ole tiivistyksiä. Tehdyistä tiivistyskorjauksista ei ole havaintoja. Ilmavuodot luokitellaan merkittäviksi.

Kuva 5 Ikkunalaudan yläosan vuodot karmiliittymistä

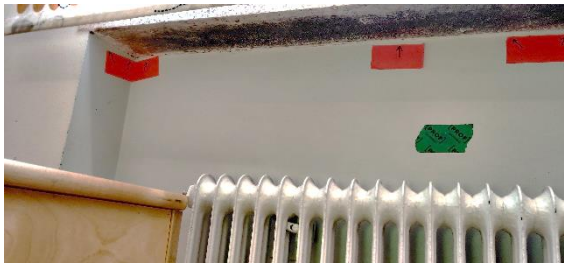
Kuva 6 Ikkunalaudan alapuolen liittymävuotoja

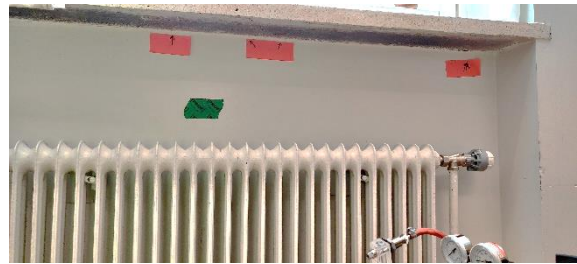
Kuva 7 Ikkunalaudan alapuolen ilmavuotoja

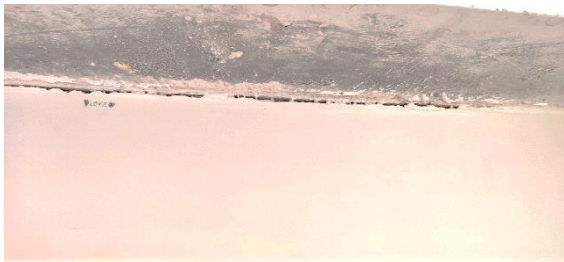
Kuva 8 Ikkunalaudan liittymissä rakoja

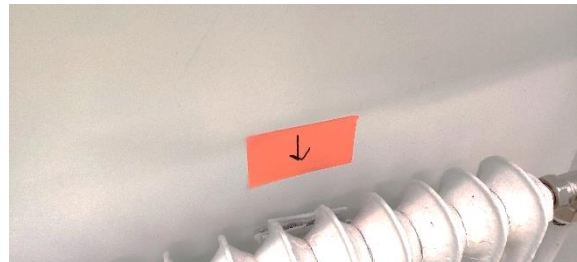
Kuva 9 Patterin kiinnityksen ilmavuoto kannakkeessa

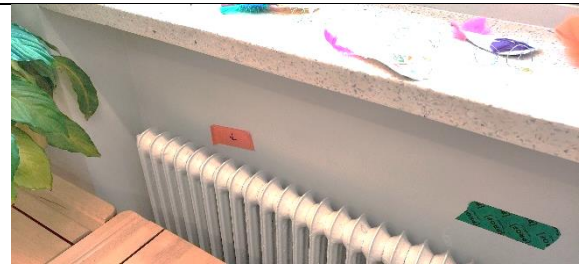
Kuva 12 Molemmat patterikannakkeet vuotavat

- Ikkunaliittymät ja ikkunalauda tulee korjata tiivistyskorjaukseen tarkoitetuilla tuotteilla kuten tiivistysnauhat ja massat.
- Patterin kannakkeen pultin läpivienti voidaan tiivistää massalla.

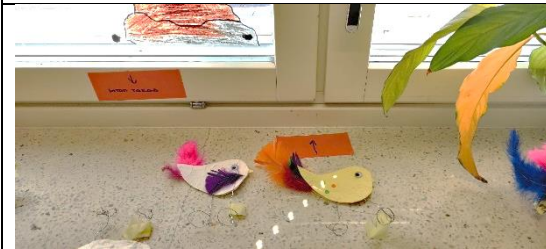
Merkkiainekokeissa havaittiin ilmavuotoja karmiliittymistä ja ikkunalaudan alapuolen rakenneliittymistä. Molemmissa patterikannakkeissa ilmavuotoja. Ikkunan karmilistoissa on tiivistysmassaa vain rakenneliittymään päin. Itse karmin puolella ei ole tiivistyksiä. Tehdyistä tiivistyskorjauksista ei ole havaintoja. Ilmavuodot luokitellaan merkittäviksi. Aistinvaraisesti tarkasteltiin luokan muut ikkunat ja todettiin ne samankaltaisiksi.

Kuva 13 Ikkunan keskiosassa karmin liittymän vuotokohta

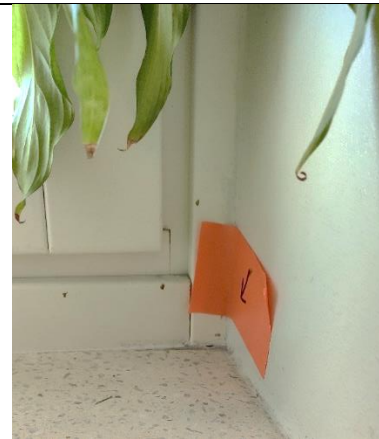
Kuva 14 Alakulman ilmavuotokohta. Näkyviä rakoja

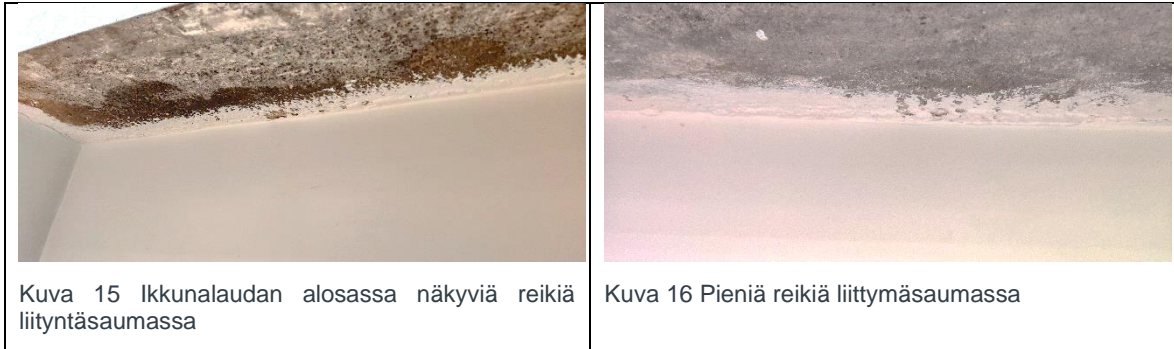
Kuva 15 Ikkunalaudan alosassa näkyviä reikiä liittytäsäumassa

Kuva 16 Pieniä reikiä liittymäsaumassa

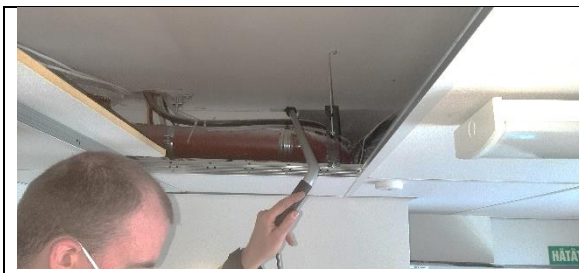
Mittaus suoritettiin alipaineistuksen alla tilasta 308 tarvikevarasto. Hormin katonrajasta havaittiin heikko ilmapuoto. Tutkimuksen perusteella hormirakenteessa on vähäisiä epätiivyyksiä. Ilmapuodolla saattaa olla yhteys poikkeavalle hajulle.

Kuva 18 Alaslaskukaton välitilassa havaittiin merkkiainetta

- Kellarin ilmayhteydet hormikanavan osalta tulee tiivistää
- Pystyhormin liittymien tiiveydet kerroksissa on tarkistettava ja tarvittaessa tiivistettävä

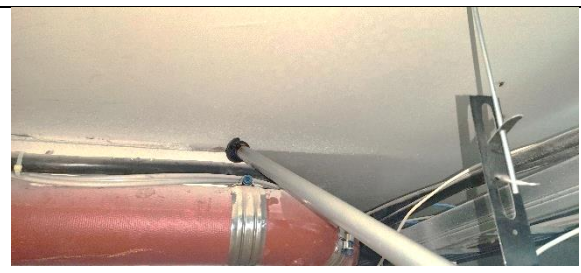
Kuva 19 Merkkiainevuoto paikallistettiin pystyhormin ja katonrajan liittymään.

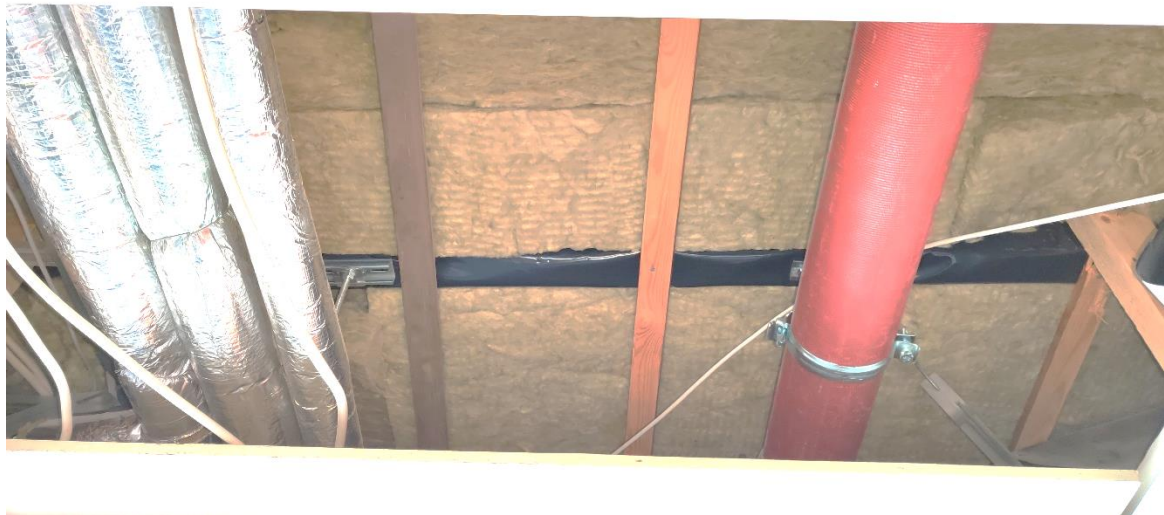
Käytävän alakattorakenteessa on välipohjassa eristevillaa. Tietoa ei ole onko paljaat eristevillat käsitelty kuitujen sitomiseksi pölynsidonta-aineella.

Kuva 21 käytävän 118 alakaton eristevilloja

- Käytävän eristeiltojen käsittely pölynsidonta-aineella mineraalikuitujen leviämisen estämiseksi
- Sähkökaapin ja kattorakenteen höyrnsulkumuovin liittymien selvitys ja tarvittaessa korjaus

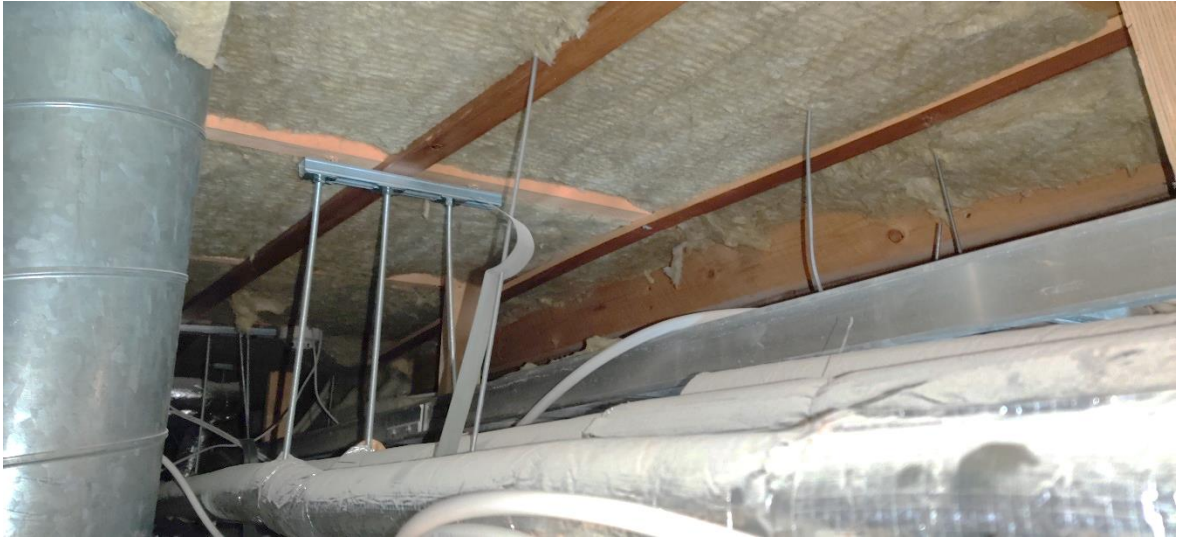
Kuva 23 Välitilassa on runsaasti pölyä

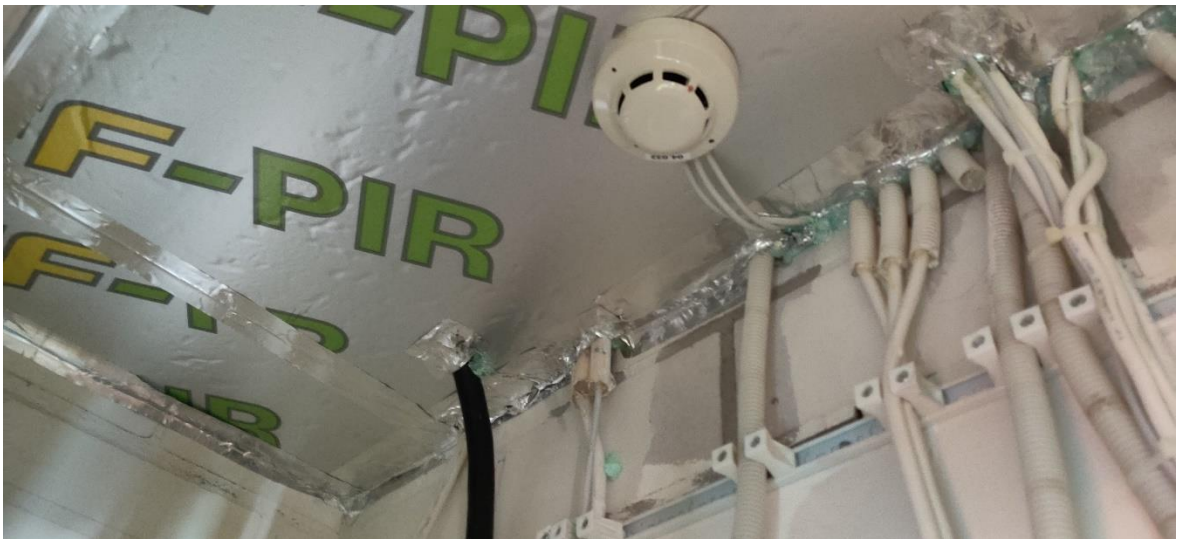
Katolla oleva luukku on ruuvattu kiinni joten tilaan ei ollut pääsyä. Epäselväksi jäi miten välipohjan höyrönsulkuliittymät on toteutettu.

Kuva 24 Sähkökeskuksen välipohjaan asennettu alumiinilaminoitu polyuretaanilevy, joka on teipattu seinää vasten alumiiniteipillä

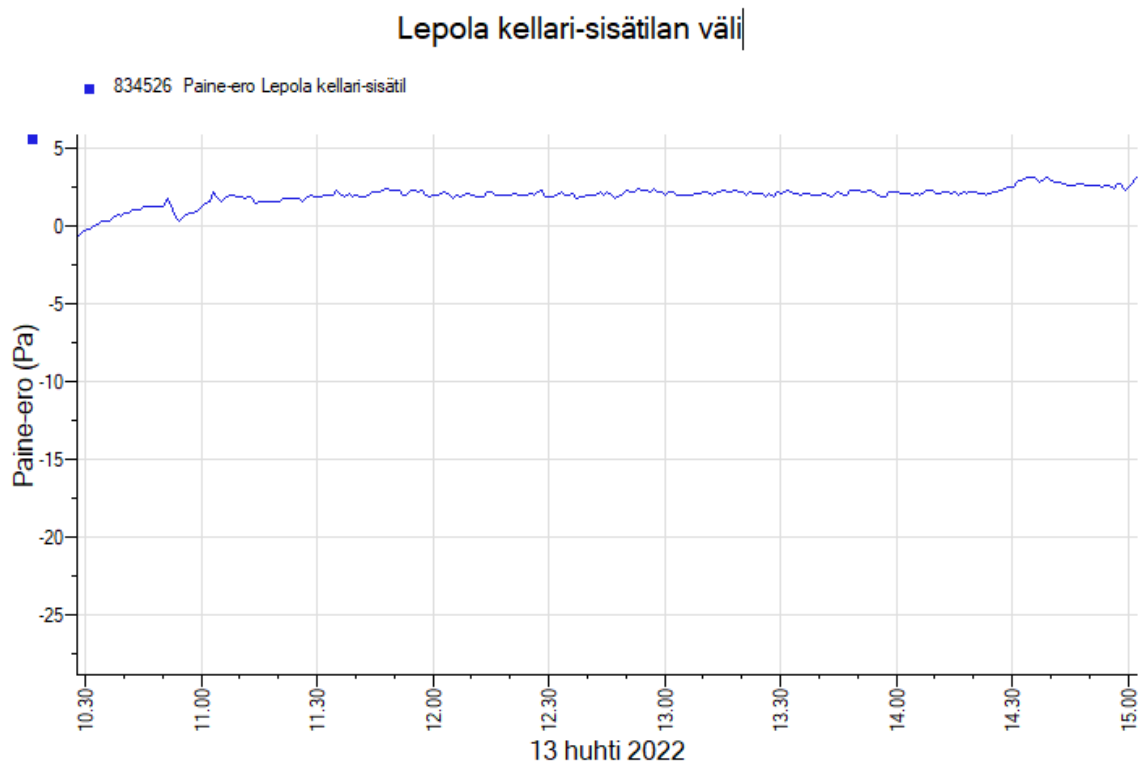
Kuva 26 Paine-ero kellarin ja porrashuoneen välisen oven yli.

Paine-ero on kellarin suunnalta sisätilaan nähden ylipaineinen. Tämä tarkoittaa että sisätilat ovat alipaineisempia kuin kellarin ja ulkoilman välinen paine-ero. Tämän seurauksena ilmavirta on kellarista sisätiloihin päin.

Kellari on noin 1.5 – 2 Pa ylipaineinen. Lisäämällä poistoilman määrää kellarissa saadaan paine-ero suuremmaksi. Riskinä on että kellarin korkea alipaineisuus lisää rakennevuotoja joiden takia hajut saattava lisääntyä.

Toinen tapa on tiivistää porrashuoneen ja kellarin välinen ovi, tai lisätä porrashuoneessa korvausilman saantia.

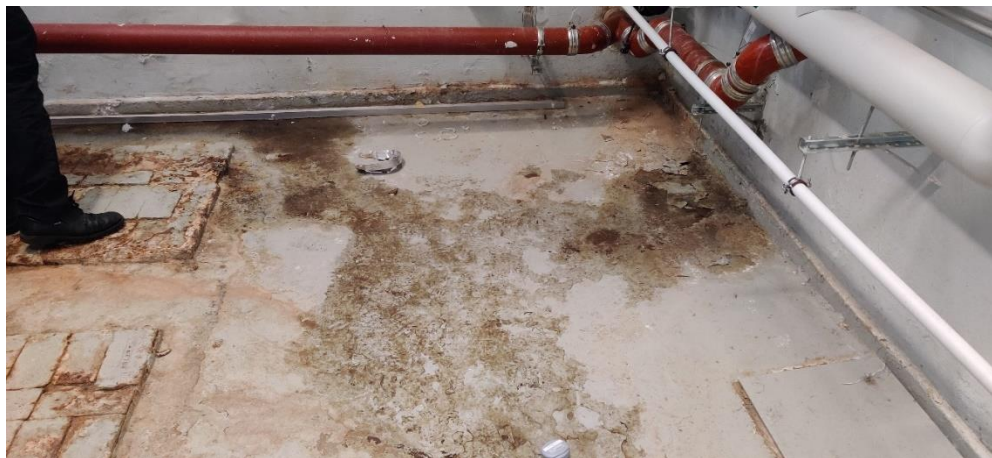
Tila 002 pumppuhuoneen lattia on laajasti kostea. Tilassa on myös vapaata vettä.

Kuva 27 Pumppuhuoneen 002 lattialla kosteusjälkiä ja paikoin vapaata vettä

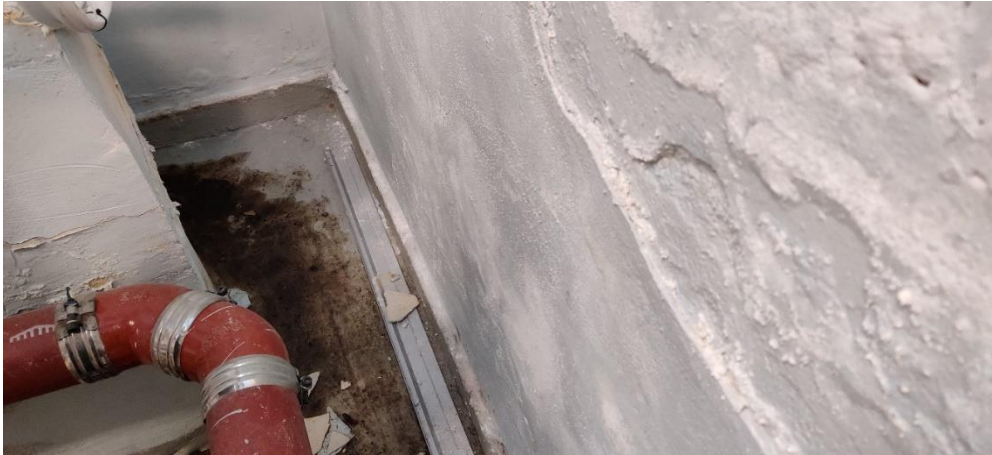
Kuva 28 Pumppuhuoneen lattia vanhoja kosteusjälkiä

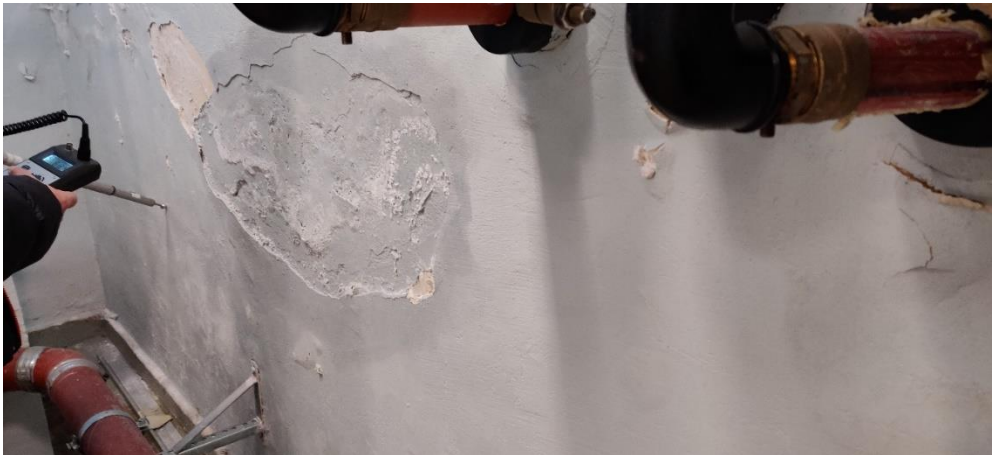
Kellarin maanvastaisen seinän kosteuskartoituksessa kohonneita kosteuksia on lattianrajassa sekä noin 80 cm lattiapinnasta. Seinän lattianrajalla on kohonneita kosteuksia ja kosteudet vähenevät ylöspäin. Noin 80 cm korkeudella on vanhoja vauriojälkiä joissa kosteudet ovat muuta aluetta korkeampi.

Kuva 29 Maapaineseinän kosteusvauriot vaakasuuntaan noin 80 - 100 cm lattiasta

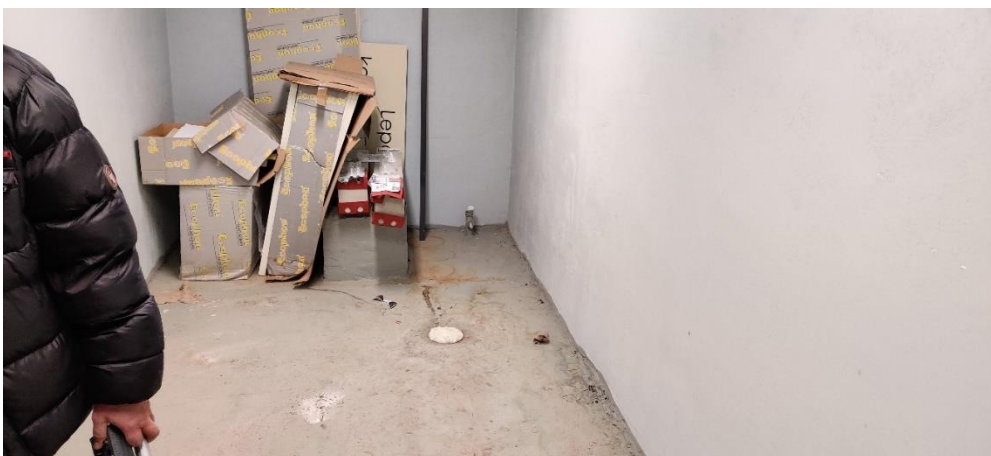
Kuva 30 varastotilan 003 lattia kosteudet ovat koholla. Tilassa säilytetään kosteudelle arkaa tavaraa.

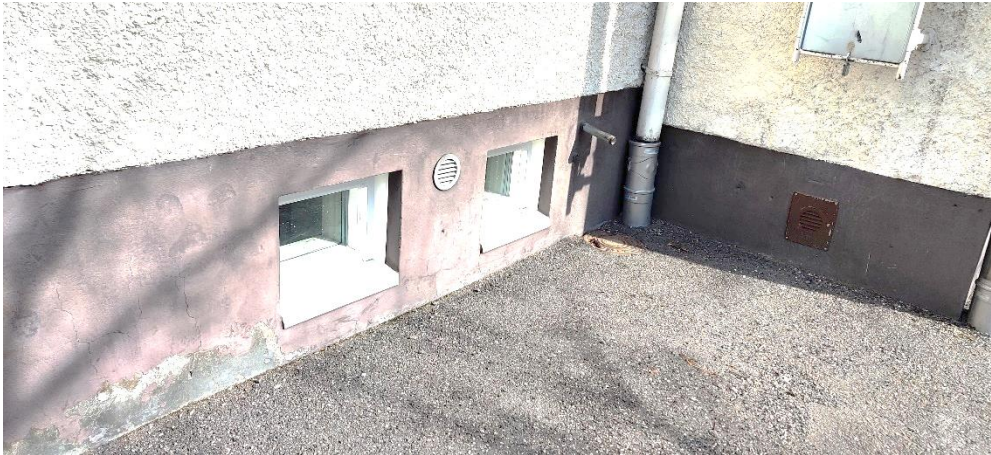
Saatujen tietojen mukaan kellarin kostuminen ja kosteusvaurioiden syynä on alueen pohjaveden vaihteleva korkeus. Kellarissa on pohjaveden pumppaamo. Ongelma on tiedossa eikä teknistä ratkaisua esitetä.

Kuva 31 Piha on asfaltoitu. Näkymä 002 edusta pihalla. Patolevyistä tai perusmuurin ulkopuolisesta kosteuseristyksistä ei ole tietoa. Sadevesisyöksyt johdetaan maan alle.

- Ei toimenpiteitä

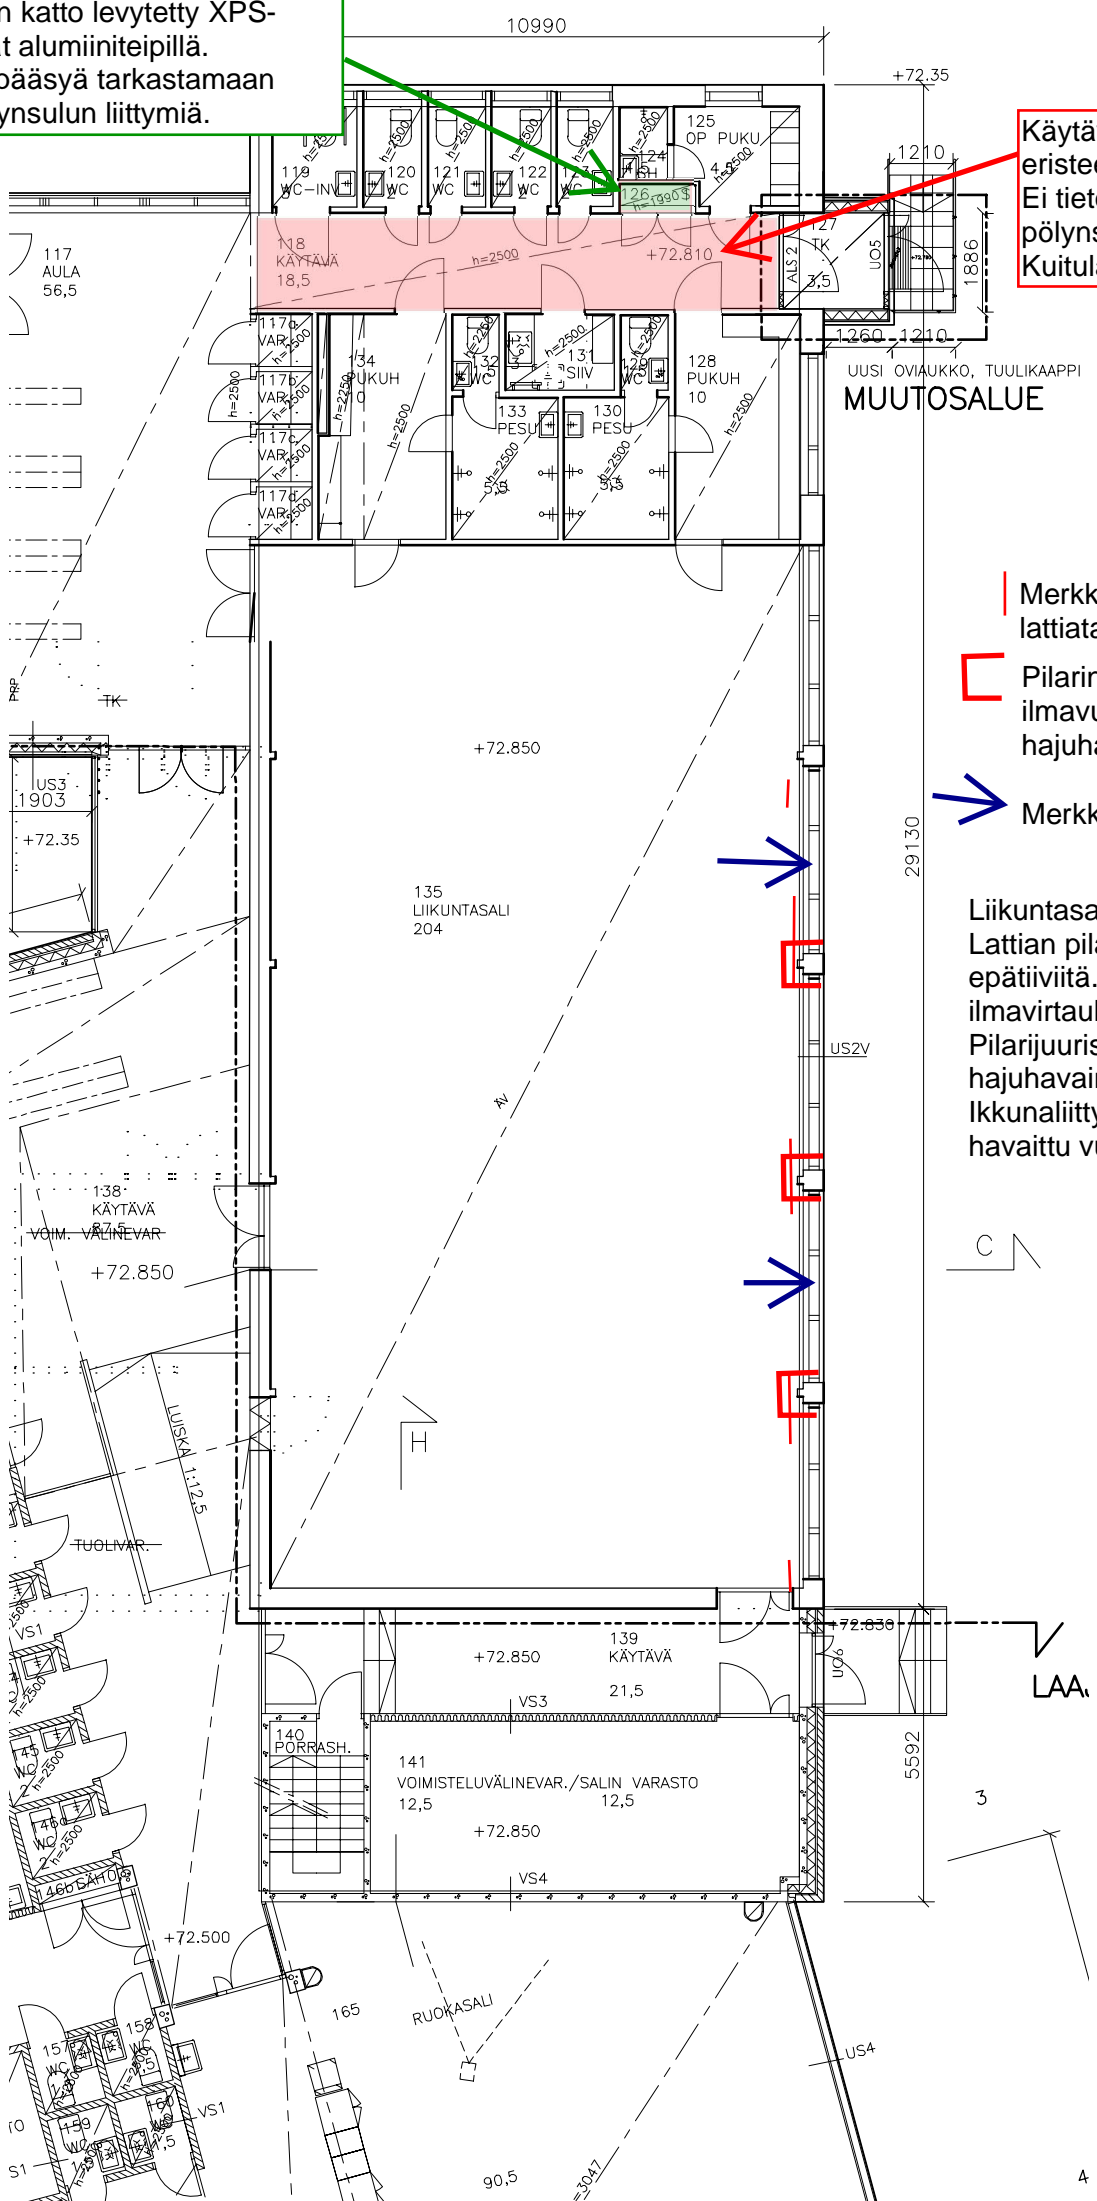
Liikuntasali:  
Lattian pilariliittymät epätiivitä. Rakoja ja ilmavirtauksia. Pilarijuurista hajuhavaintoja. Ikkunaliittymistä ei havaittu vuotoja.

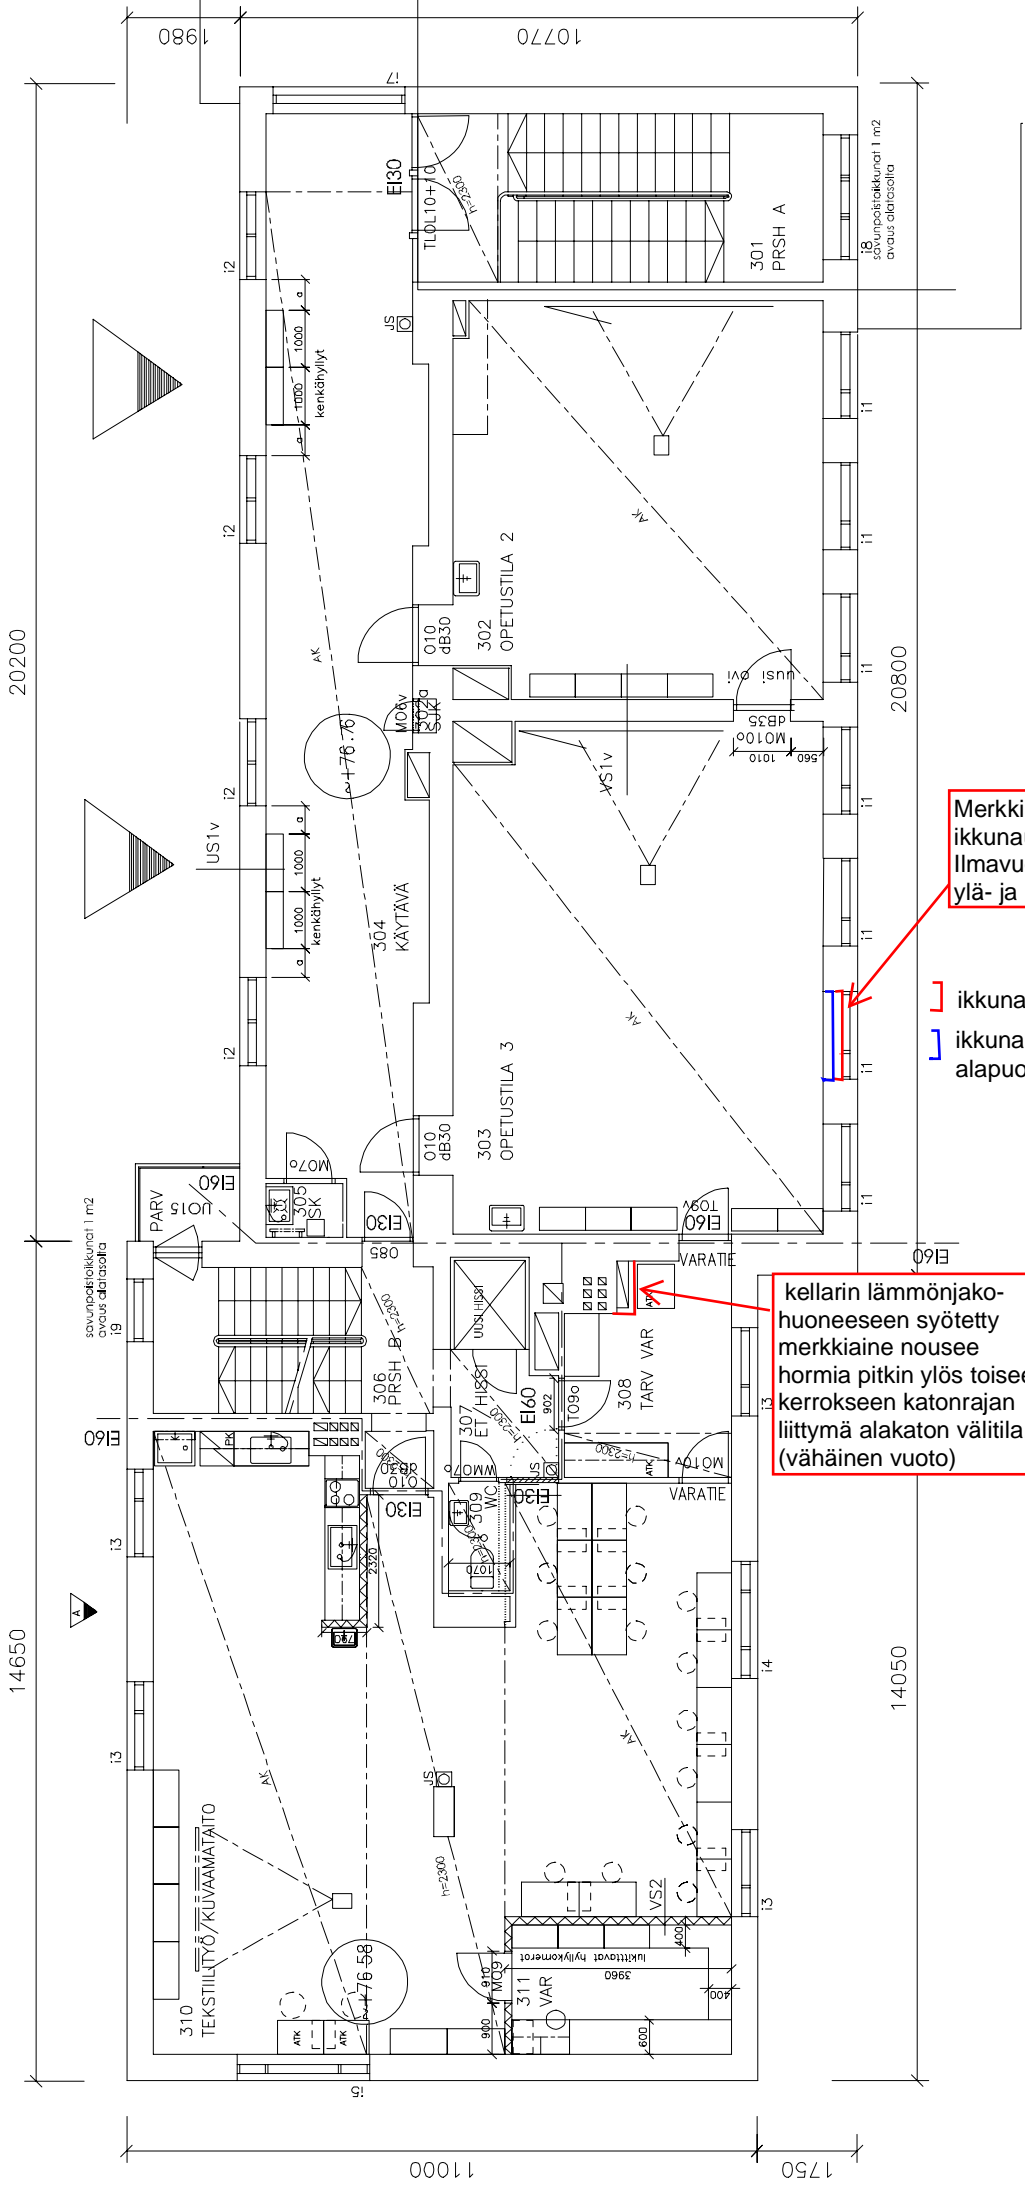
Merkkiainevuotoja  
ikkunaukon karmiliittymistä.  
Ilmavuotoja ikkunalaudan  
ylä- ja alapuolen liittymistä

kellarin lämmönjako-  
huoneeseen syötetty  
merkkiaine nousee  
hormia pitkin ylös toiseen  
kerrokseen katonrajan  
liittymä alakaton välitila.  
(vähäinen vuoto)

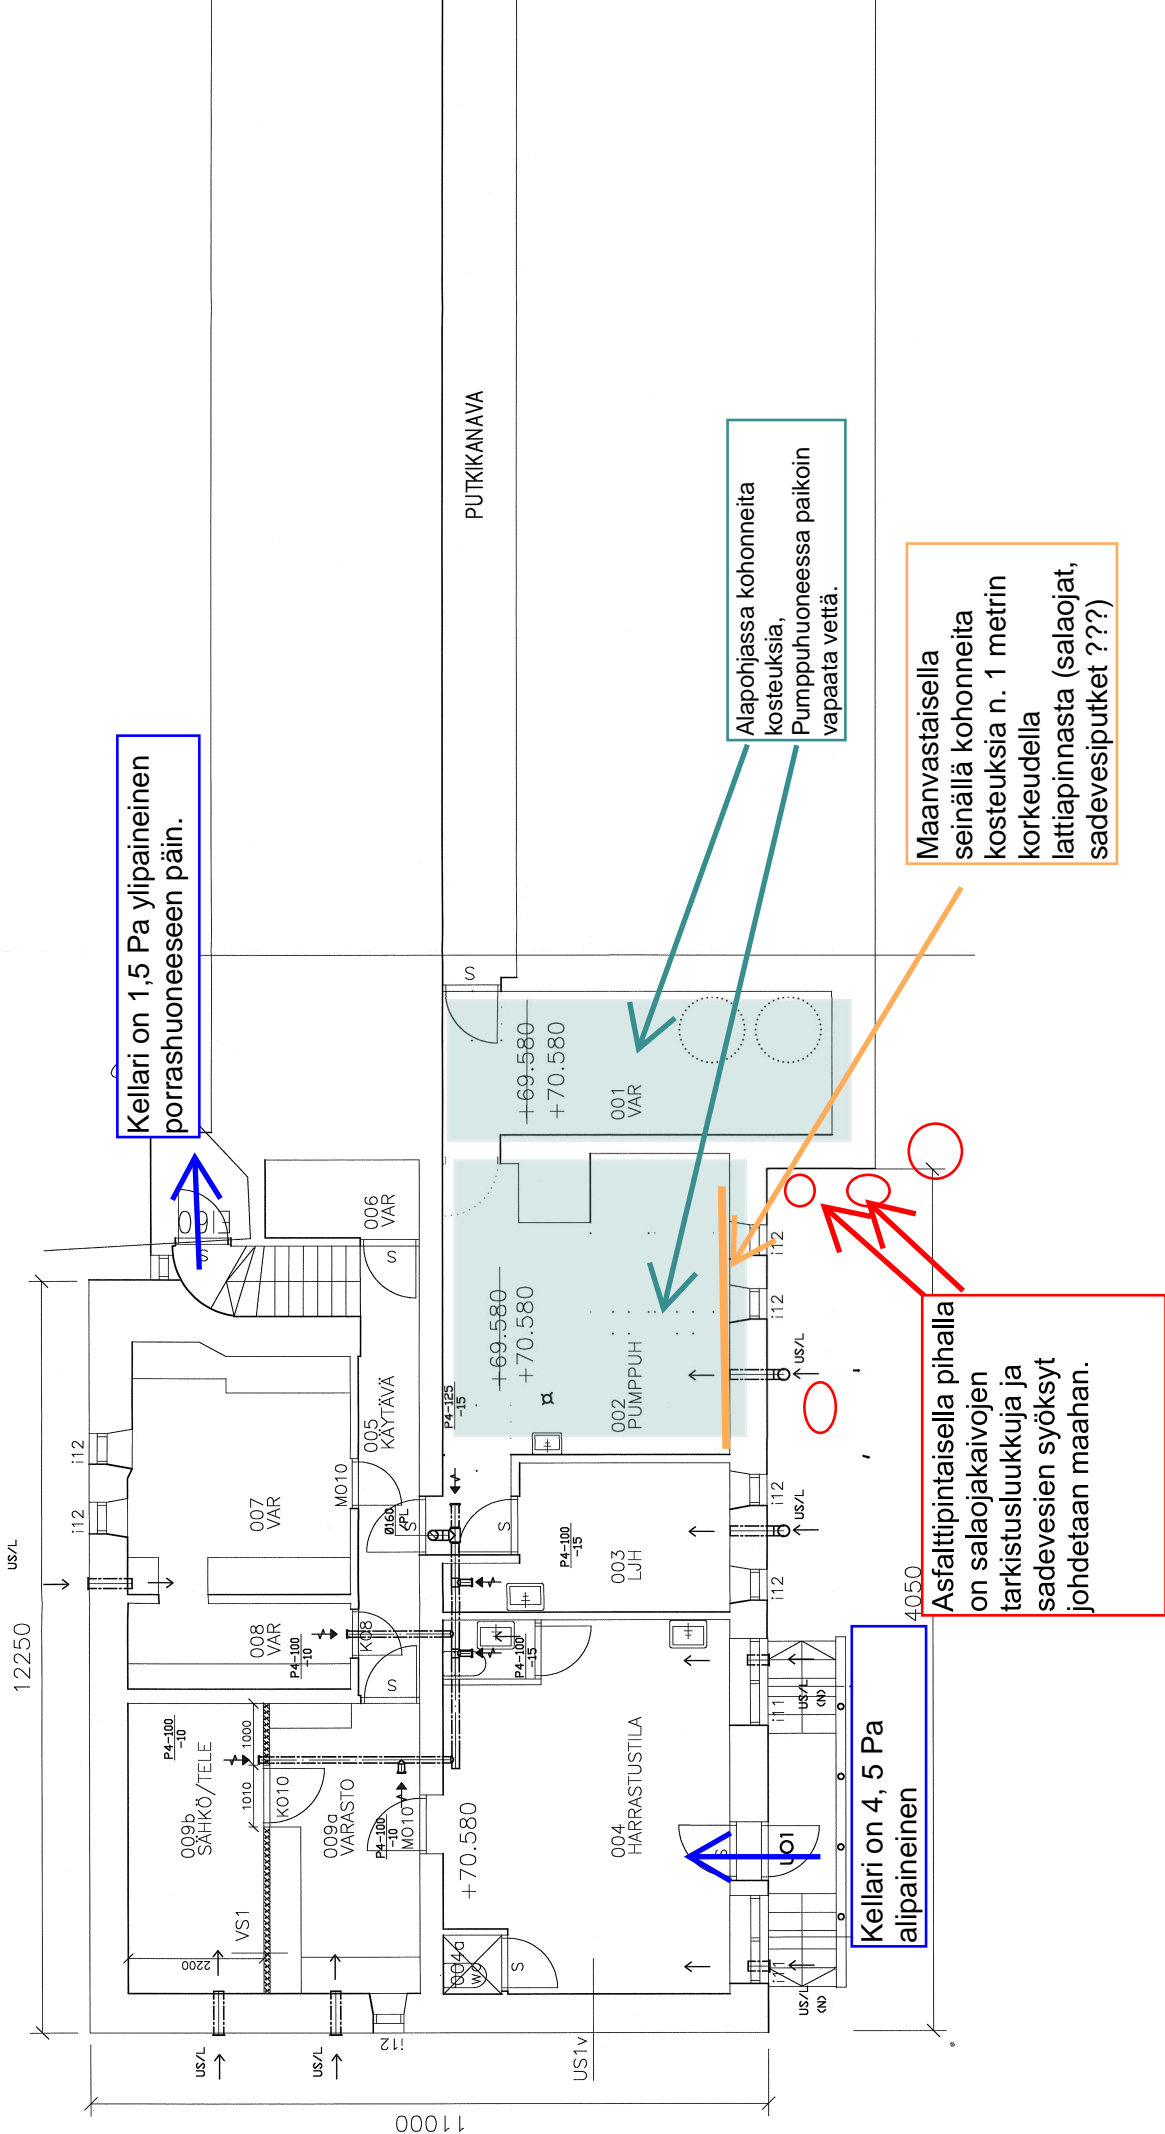
Kellari on 1,5 Pa ylipaineinen porrashuoneeseen päin.

Kellari on 4,5 Pa alipaineinen

Alapohjassa kohonneita kosteuksia, Pumppuhuoneessa paikoin vapaata vettä.

Maanvastaisella seinällä kohonneita kosteuksia n. 1 metrin korkeudella lattiapinnasta (salaajat, sadevesiputket ???)
