Hyökkälän koulu, Tiivistyskorjausten laadunvarmistusmittaukset

Tutkimusraportti

31.10.2022

Projekti 316801_05

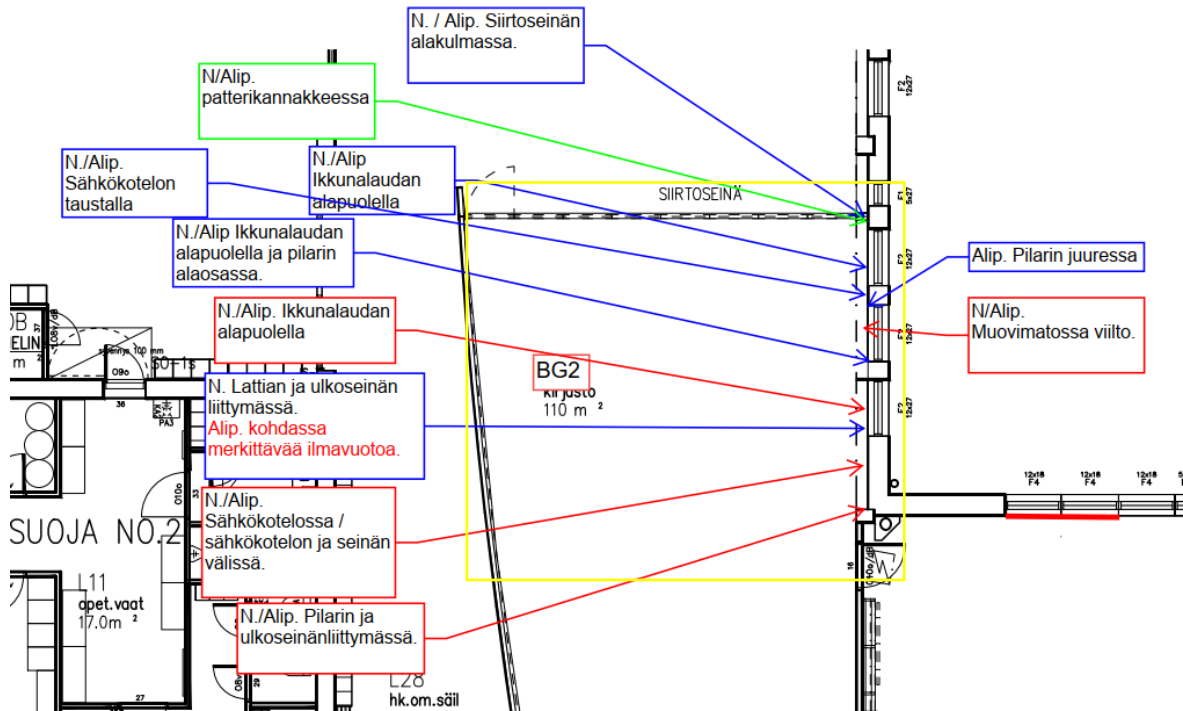
Ulkoseinärakenteessa havaittiin merkittävää ilmavuotoa ikkunalaudan alapuolella. Ikkunalaudan ja muuratun seinän välissä oli havaittavissa rakoa. Lisäksi merkittävää vuotoa havaittiin pilarin ja ulkoseinän liittymässä sekä sähkökotelon ja seinän välisellä alueella.

Vähäistä ilmavuotoa havaittiin siirtoseinän alakulmassa, sähkökotelon taustalla, ikkunalaudan alapuolella, pilarin juuresta sekä lattian ja ulkoseinän liittymässä. Pistemäistä vuotoa havaittiin patterinkannakkeessa.

Ulkoseinärakenteessa havaittiin alipaineistettuna vuotokohtia normaalitilassa havaittujen vuotojen lisäksi seuraavissa kohdissa: merkittävää ilmavuotoa lattian ja ulkoseinän liittymässä ja vähäistä ilmavuotoa pilarin juuressa.

Kuva 2. Luokkahuone BG2. Merkkiainetutkimus toteutettiin keltaisella olevan neliön sisällä olevaan ulkoseinärakenteeseen. Punaiset merkinnät ovat merkittäviä ilmavuotoja. Siniset merkinnät ovat vähäisiä ilmavuotoja ja vihreät merkinnät pistemäisiä ilmavuotoja. (N. = Normaalitila & Alip. = Alipaineistettu - 10 Pa).

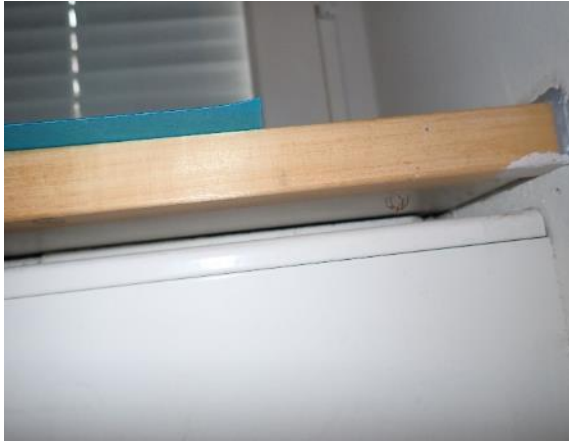
Kuva 3. Normaalitilassa ja **alipaineistettuna** havaittiin merkittävää ilmavuotoa ikkunalaudan alapuolelta.

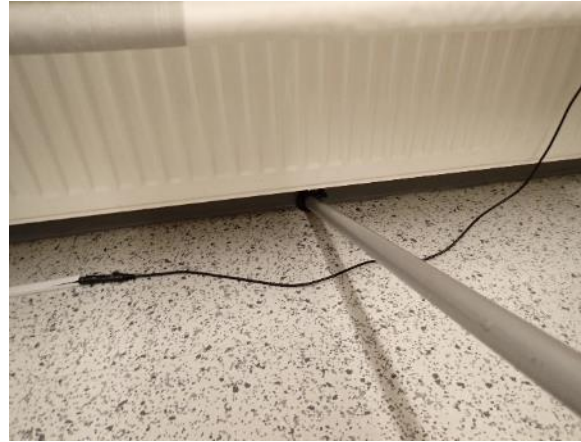
Kuva 4. Normaalitilassa havaittiin vähäistä ja **alipaineistettuna** havaittiin merkittävää ilmavuotoa alapohjan ja ulkoseinän liittymässä.

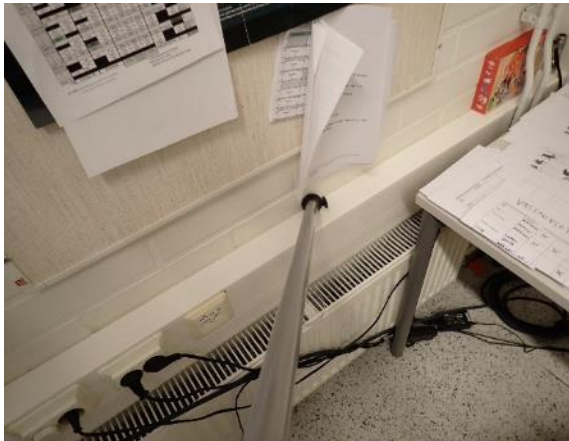
Kuva 5. Normaalitilassa ja **alipaineistettuna** havaittiin merkittävää ilmavuotoa sähkökotelon taustapinnalla.

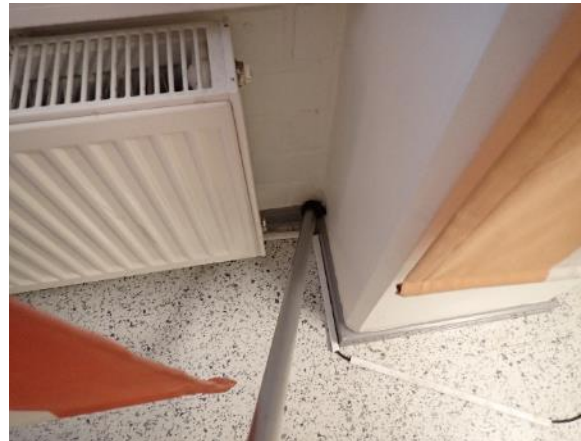
Kuva 6. Normaalitilassa ja **alipaineistettuna** pilarin liittymässä havaittiin vähäistä ilmavuotoa.

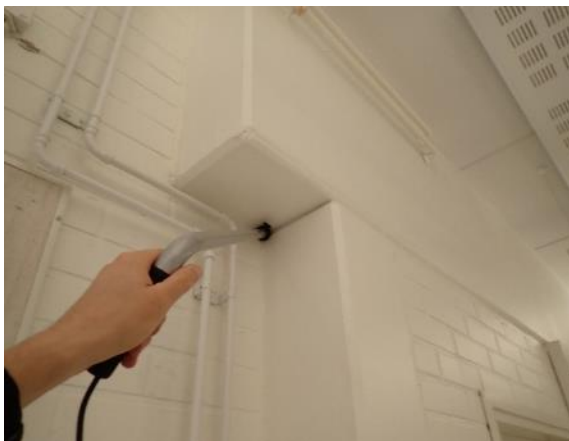
Kuva 7. Normaalitilassa ja **alipaineistettuna** havaittiin merkittävää ilmavuotoa pilarin liittymässä, koko pilarin matkalla.

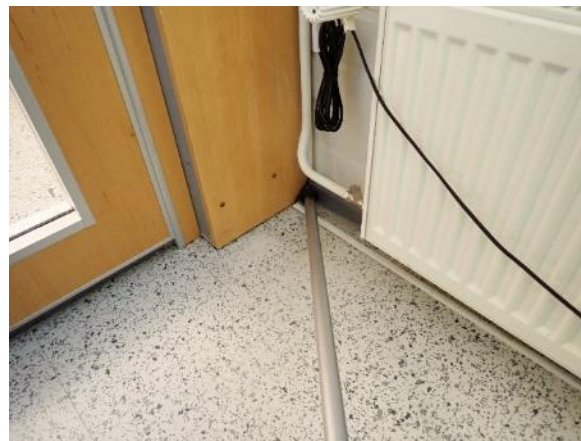
Kuva 8. Normaalitilassa ja **alipaineistettuna** havaittiin vähäistä ilmavuotoa siirtoseinän ja ulkoseinän liittymän alaosassa.

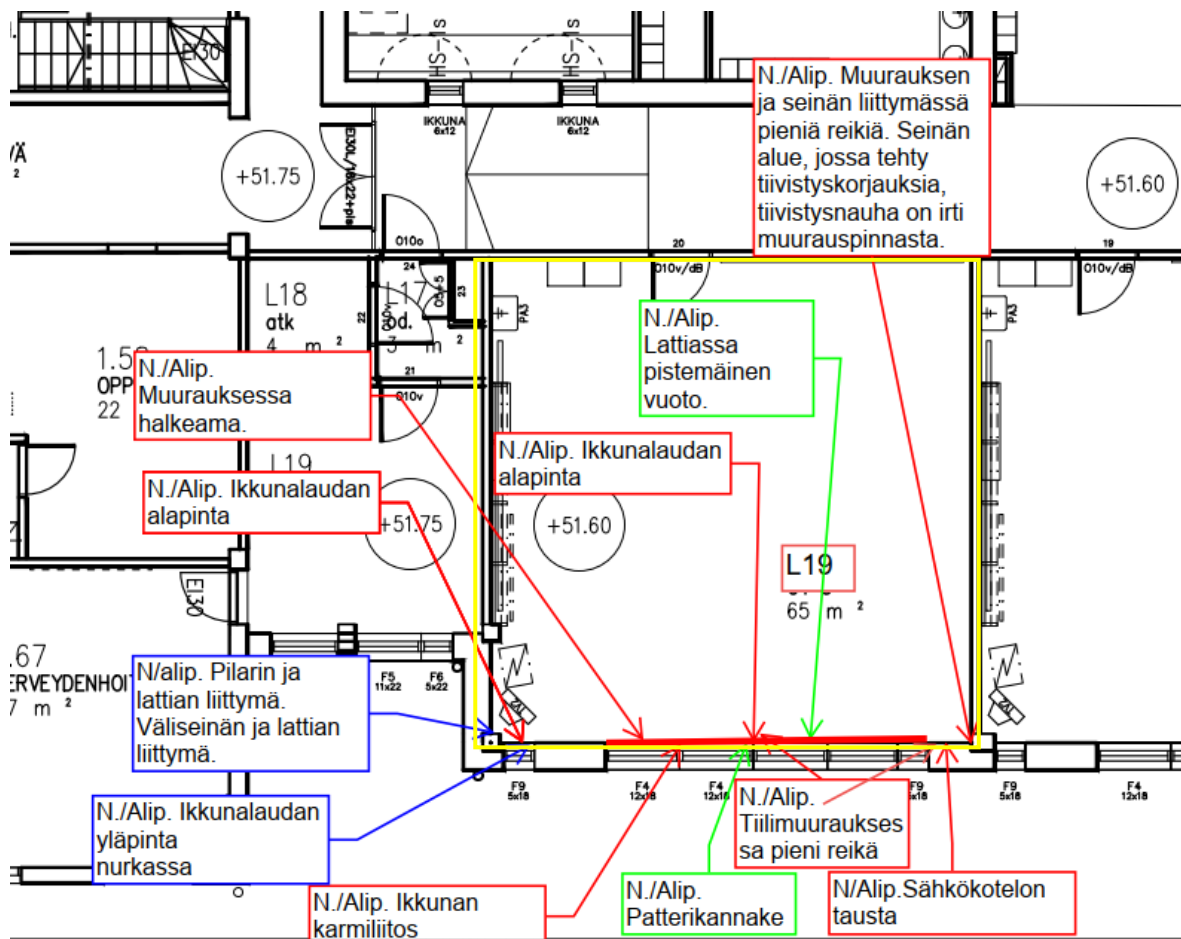
Ulkoseinärakenteessa havaittiin merkittävää ilmavuotoa tiivistyskorjatussa kohdassa. Tiivistysnauha on irti tiilimuurauksen pinnalta, jolloin tiilimuurauksen sauman kautta pääsee kulkeutumaan ilmavuotoja. Merkittävää ilmavuotoa havaittiin myös ikkunarakenteen yläosassa kulkevassa pienessä sähkökotelossa. Merkittävää vuotoa havaittiin myös tiilimuurauksen saumojen pienissä reiissä, Ikkunalaudan alapinnalla ja karmiliitoksessa.

Vähäistä ilmavuotoa havaittiin pilarin ja lattian sekä väliseinän ja lattian liittymissä. Vähäistä ilmavuotoa havaittiin myös ikkunalaudan yläpinnalla. Pistemäistä vuotoa havaittiin lattianrajassa ja patterinkannakkeessa.

Kuva 9. Luokkahuone L19. Merkkiainetutkimus toteutettiin keltaisen nelion sisällä olevaan ulkoseinärakenteeseen. Punaiset merkinnät ovat merkittäviä ilmavuotoja. Siniset merkinnät ovat vähäisiä ilmavuotoja ja vihreät merkinnät pistemäisiä ilmavuotoja. (N. = Normaalitila & Alip. = Alipaineistettu - 10 Pa).

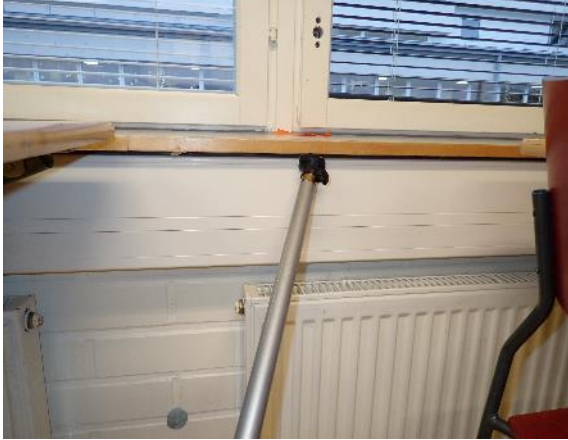
Kuva 10. Normaali ja **alipaineistetussa** tilassa havaittiin merkittävää ilmavuotoa ikkunalaudan alta.

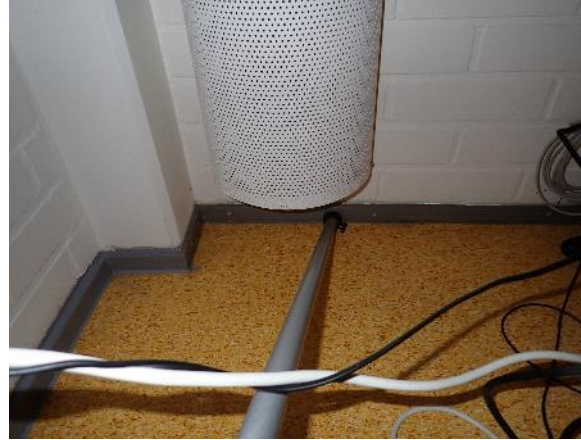
Kuva 11. Normaali ja **alipaineistetussa** tilassa havaittiin vähäistä ilmavuotoa pilarin ja alapohjan liittymässä sekä väliseinän ja alapohjan liittymässä.

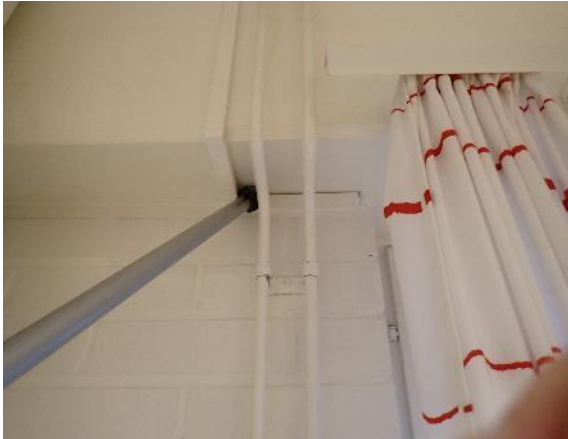
Kuva 12. Normaali ja **alipaineistetussa** tilassa havaittiin merkittävää ilmavuotoa sähkökotelon taustapinnalla.

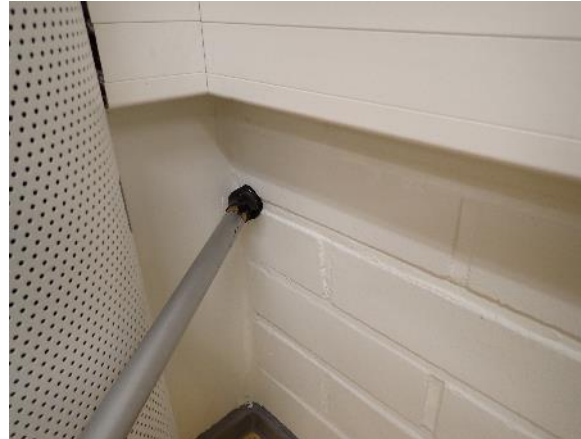
Kuva 13. Normaali ja **alipaineistetussa** tilassa havaittiin merkittävää ilmavuotoa tiivistysnauhan kohdalla, tiilimuurauksen saumoissa.

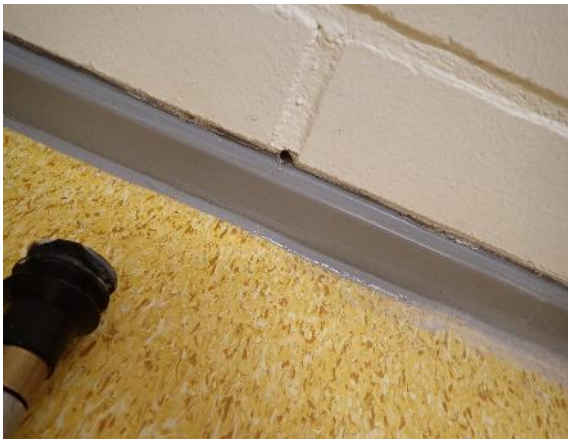
Kuva 14. Normaali ja **alipaineistetussa** tilassa havaittiin merkittävää ilmavuotoa listan yläpuoleisessa reiässä tiilimuurauksessa.

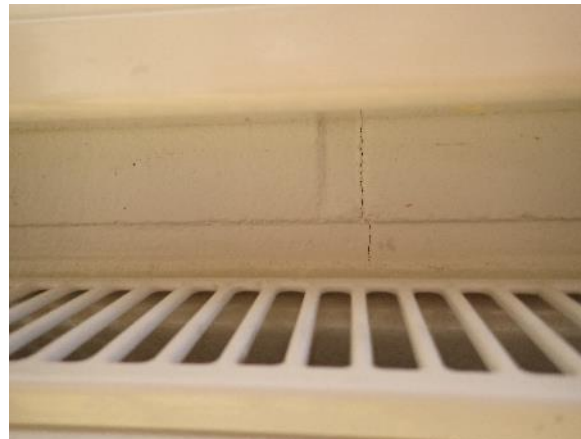
Kuva 15. Normaali ja **alipaineistetussa** tilassa havaittiin merkittävää ilmavuotoa muurauksen halkeamassa.

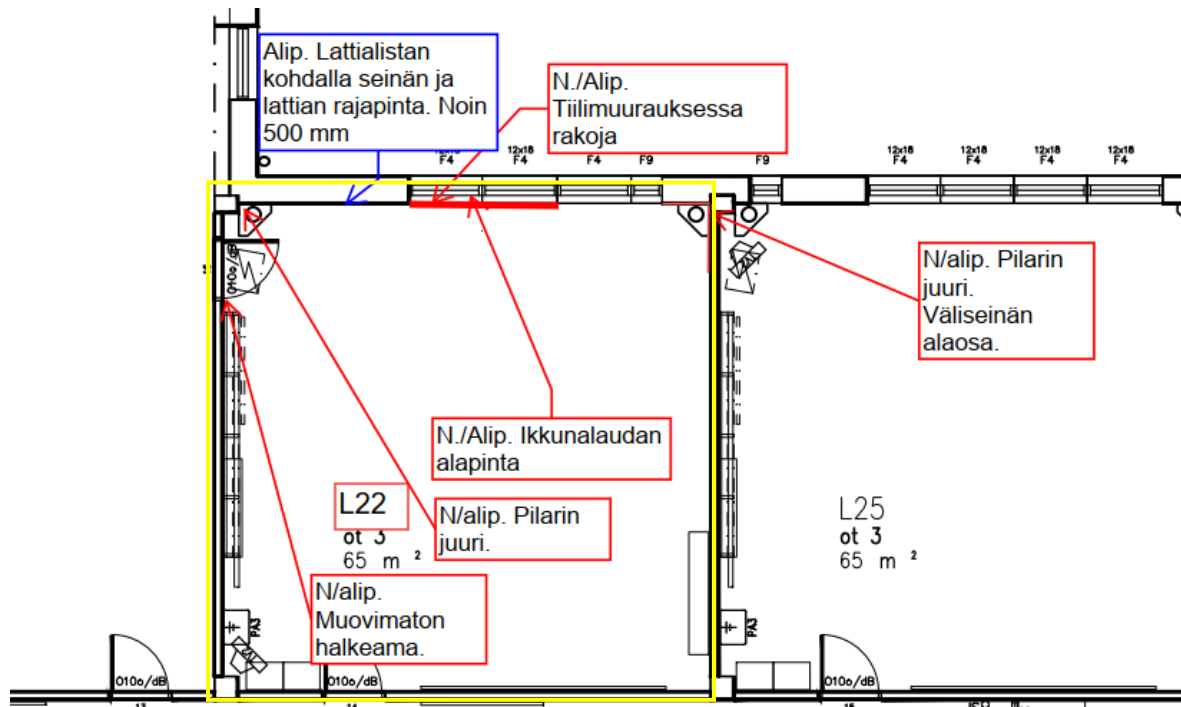
Normaalissa tilassa havaittiin merkittävää ilmavuotoa ikkunalaudan alapinnalla, noin kahden metrin matkalla. Lisäksi merkittäviä vuotoja havaittiin tiilimuurauksen raoissa, pilarin juurella ja väliseinän alaosassa. Biologian ja L22 luokan välisen oven vieressä on muovimatossa halkeama, jossa havaittiin merkittävää vuotoa.

Edellä mainittujen vuotojen lisäksi alipaineistuksella havaittiin vähäistä vuotoa ulkoseinän ja alapohjan liittymässä.

Kuva 16. Luokkahuone L22. Merkkiainetutkimus toteutettiin keltaisella olevan neliön sisällä olevaan ulkoseinärakenteeseen. Punaiset merkinnät ovat merkittäviä ilmavuotoja. Siniset merkinnät ovat vähäisiä ilmavuotoja ja vihreät merkinnät pistemäisiä ilmavuotoja. (N. = Normaalitila & Alip. = Alipaineistettu - 10 Pa).

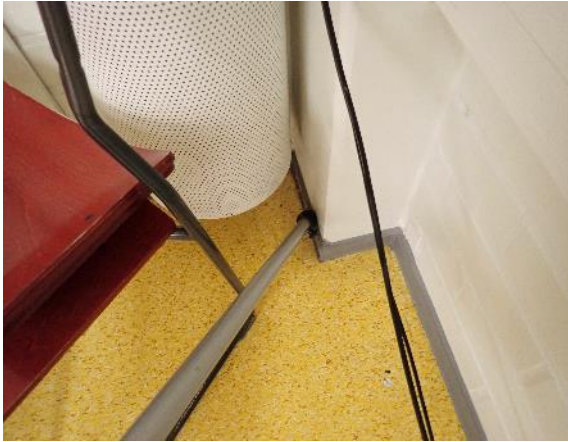
Kuva 17. Normaalisti / **alipaineistettuna**, pilarin juuressa merkittävää vuotoa.

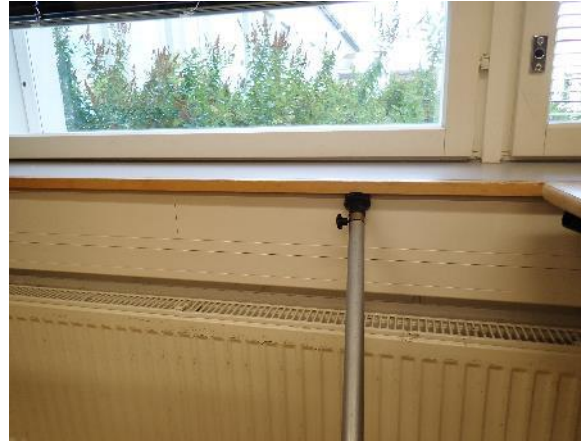
Kuva 18. Normaalisti / **alipaineistettuna** ikkunan alaosassa havaittiin merkittävää vuotoa n. 2000 mm matkalla.

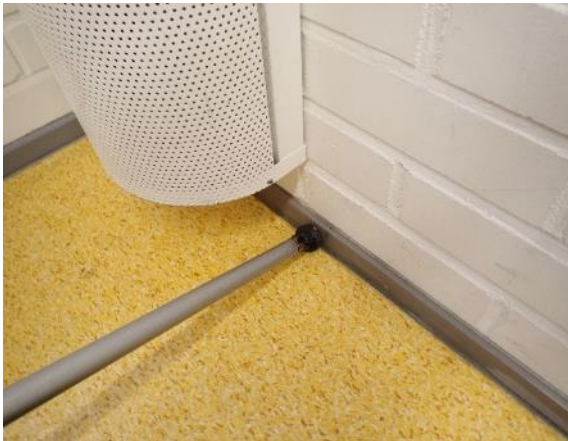
Kuva 19. Normaalisti / **alipaineistettuna**, pilarin juuressa ja väliseinän ja alapohjan liittymässä merkittävää ilmavuotoa.

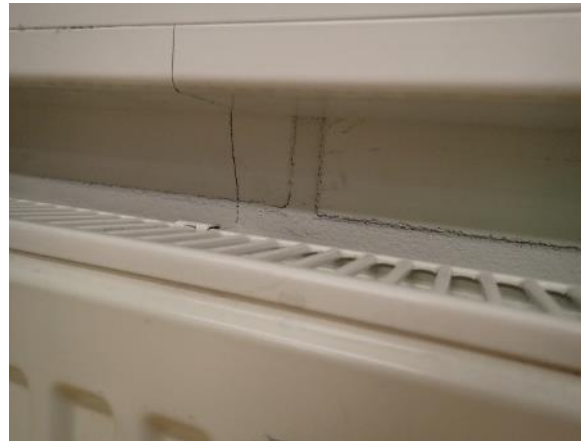
Kuva 20. Normaalisti ja **alipaineistettuna** tiilimuurauksen saumoissa merkittävää ilmavuotoa.

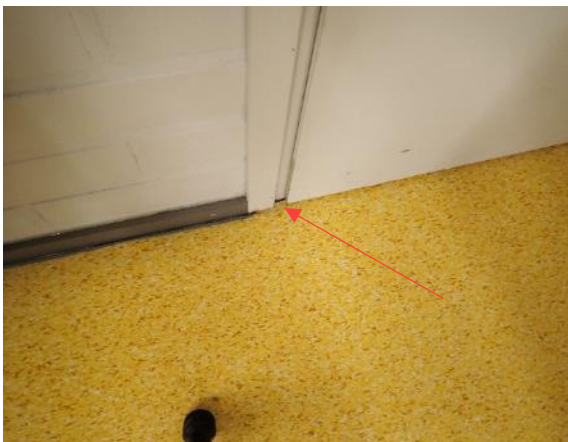
Kuva 21. Normaalisti / **alipaineistettuna**, muovimaton halkeamassa merkittävää ilmavuotoa.

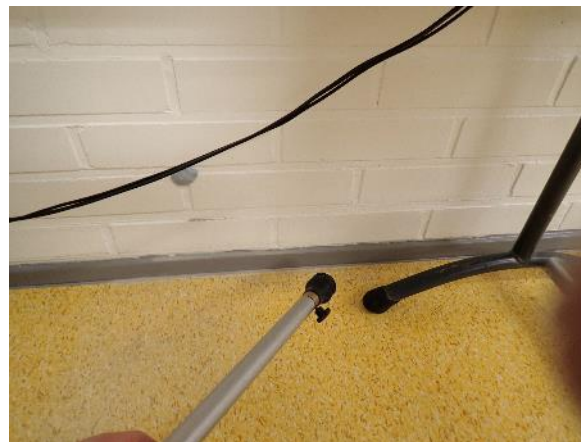
Kuva 22. **Alipaineistettuna** lattiasa noin 500 mm matkalla vähäistä ilmavuotoa.

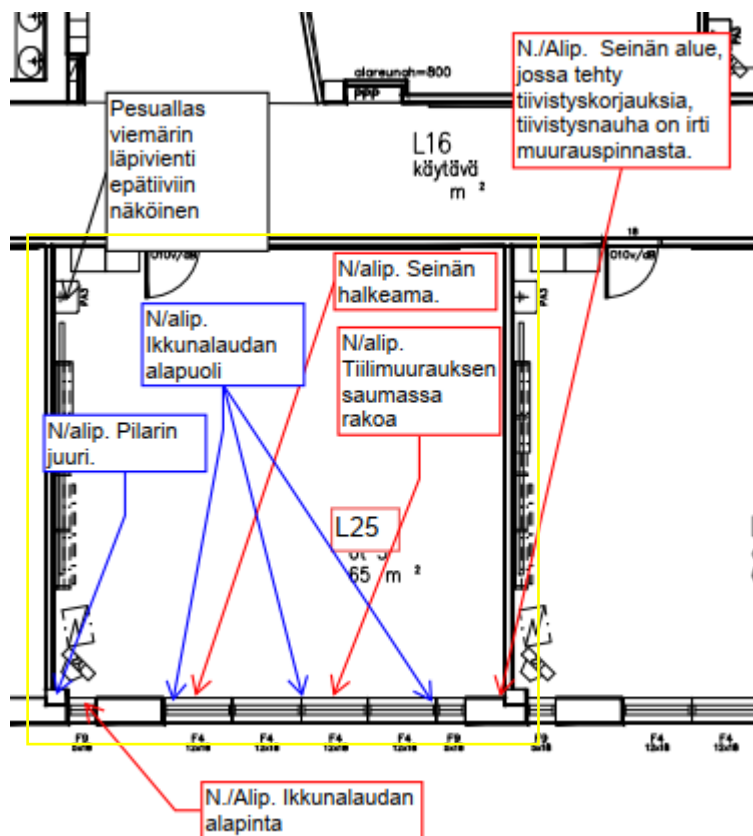
Normaalitilassa havaittiin merkittävää ilmapuotoa ulkoseinän halkeamassa, tiilimuurauksen saumassa ja ikkunalaudan alapinnalla. Vähäistä ilmapuotoa havaittiin ikkunalaudan alapuolella ja pilarin juuressa.

Kuva 23. Luokkahuone L25. Merkkiainetutkimus toteutettiin keltaisella olevan neliön sisällä olevaan ulkoseinärakenteeseen. Punaiset merkinnät ovat merkittäviä ilmapuotoja. Siniset merkinnät ovat vähäisiä ilmapuotoja ja vihreät merkinnät pistemäisiä ilmapuotoja. (N. = Normaalitila & Alip. = Alipaineistettu – 10 Pa).

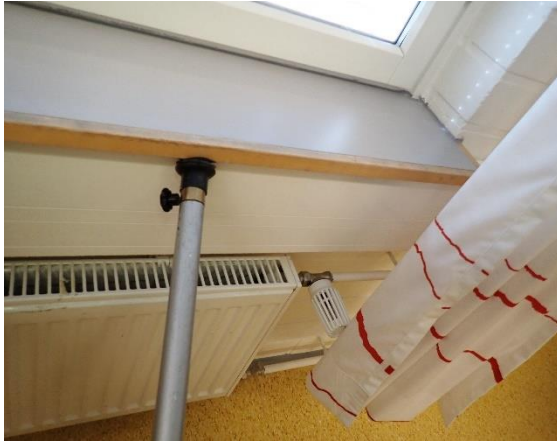
Kuva 24. Normaalisti / alipaineistetussa tilassa, merkittävää ja vähäistä ilmavuotoa ikkunalaudan alapuolella.

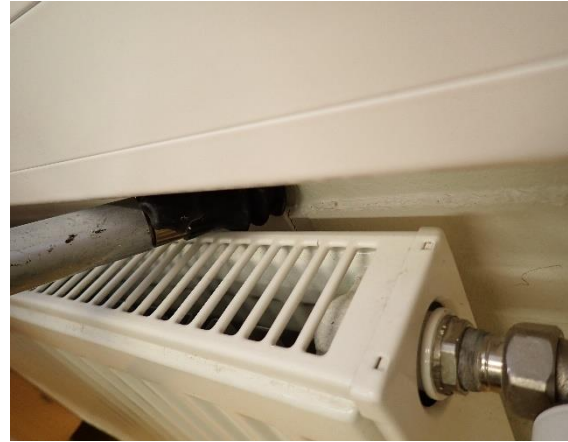
Kuva 25. Normaalisti / alipaineistetussa tilassa, tiilimuurauksen halkeamassa merkittävää ilmavuotoa.

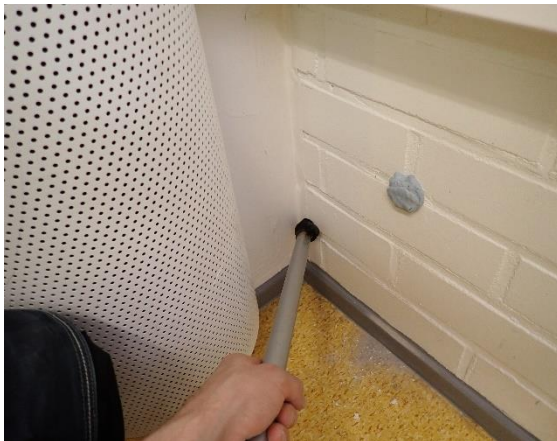
Kuva 26. Normaalisti / alipaineistetussa tilassa, merkittävää ilmavuotoa tiivistysnauhan kohdalla. Tiivistysnauha irti muurauksen saumapinnalta.

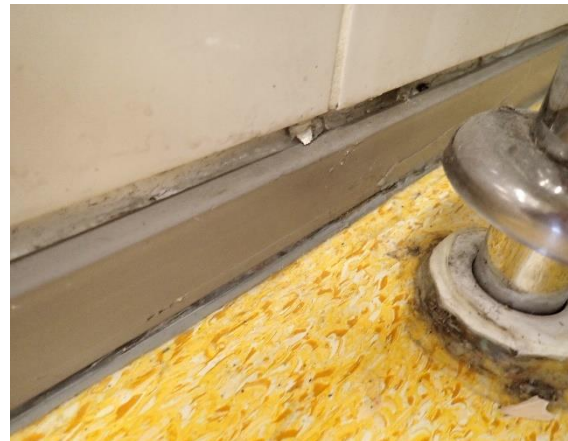
Kuva 27. Lavuaarin läpivienti on silmämääräisesti katsottuna epätiivis, samoin lattialistan alue.

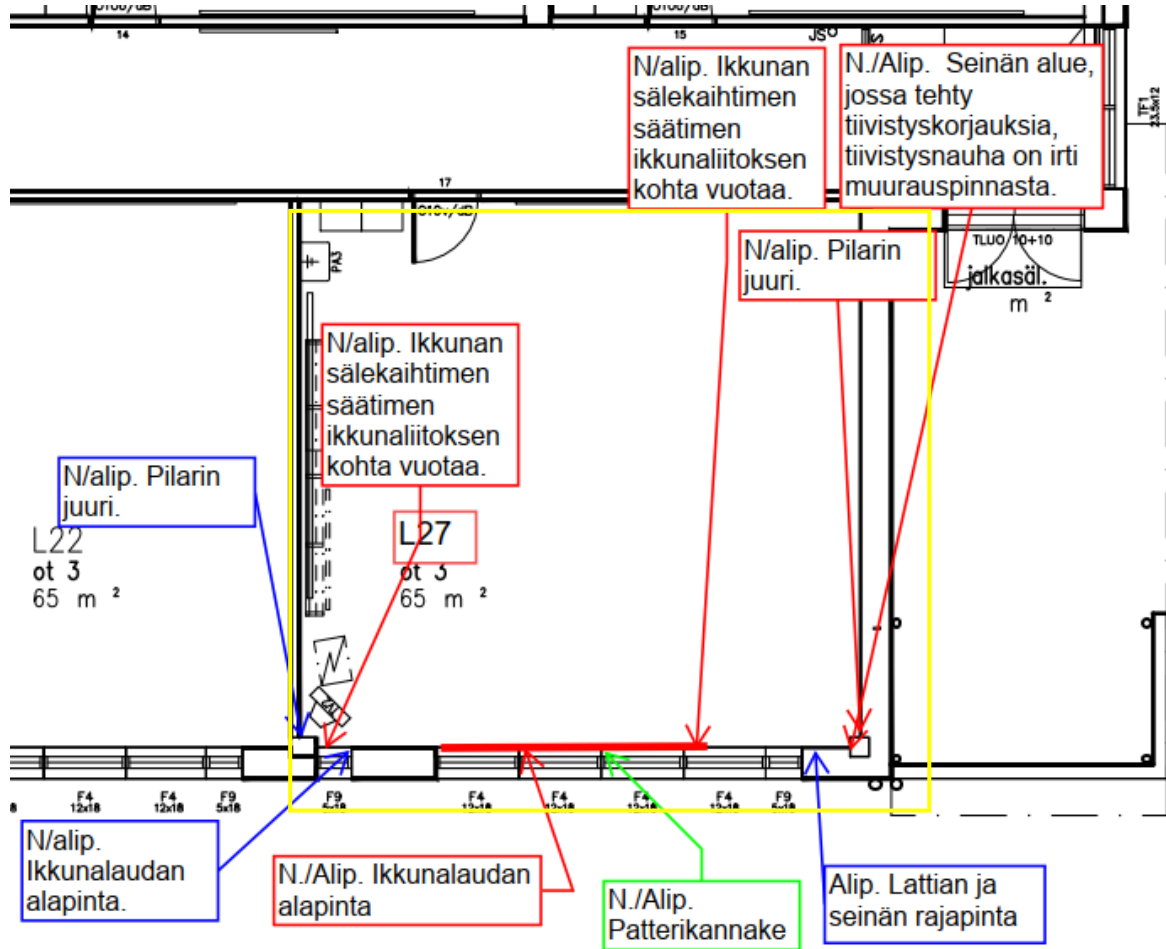
Normaalissa tilassa havaittiin merkittävää ilmavuotoa ikkunan sälekaihtimen säätimen ikkunaliitoksen kohdalla, pilarin liittymässä, jossa tiivistysnauha asennettu pilarin ja ulkoseinän väliin, pilarin juurella ja ikkunalaudan alapinnassa. Vähäistä ilmavuotoa havaittiin pienemmän ikkunalaudan alapuolella ja pistemäistä vuotoa patterikannakkeessa.

Edellä mainittujen vuotojen lisäksi havaittiin alipaineistettuna vähäistä ilmavuotoa alapohjan ja ulkoseinän rajapinnalla.

Kuva 28. Luokkahuone L27. Merkkiainetutkimus toteutettiin keltaisella olevan neliön sisällä olevaan ulkoseinärakenteeseen. Punaiset merkinnät ovat merkittäviä ilmavuotoja. Siniset merkinnät ovat vähäisiä ilmavuotoja ja vihreät merkinnät pistemäisiä ilmavuotoja. (N. = Normaalityla & Alip. = Alipaineistettu – 10 Pa).

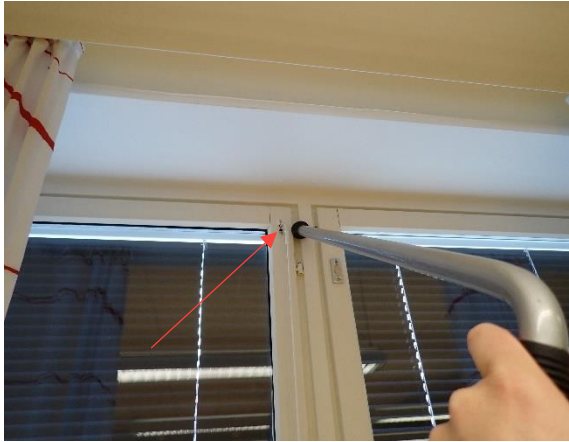
Kuva 29. Normaalissa ja **alipaineistettuna** ikkunan sälekaihtimen säätimen läpiviennin kohdalla merkittävää ilmavuotoa.

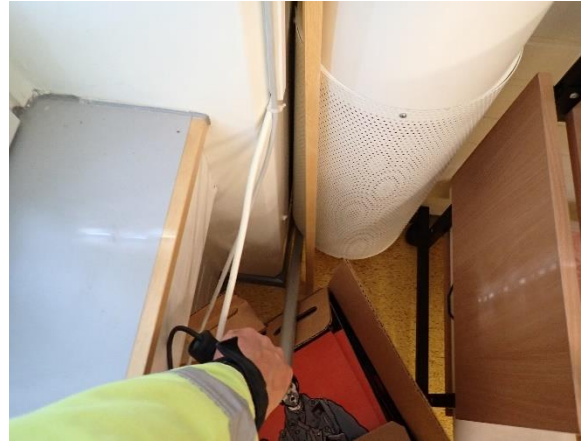
Kuva 30. Normaalissa ja **alipaineistettuna** pilarin juurella vähäistä ilmavuotoa.

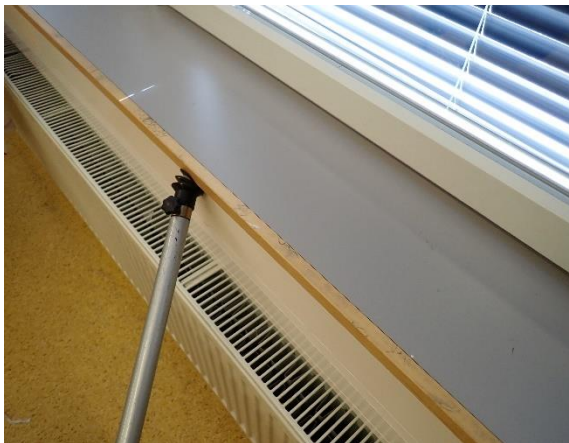
Kuva 31. Normaalissa / **alipaineistetussa** tilassa, ikkunalaudan alapuolella merkittävää vuotoa.

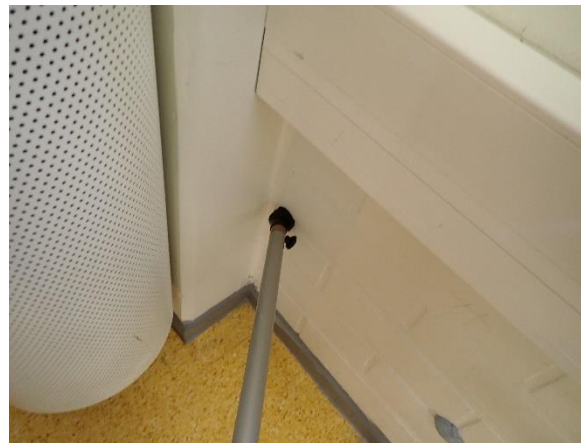
Kuva 32. Normaalissa ja **alipaineistettuna** pilarin ja ulkoseinän liittymän tiivistysnauhan kohdalla merkittävää ilmavuotoa.

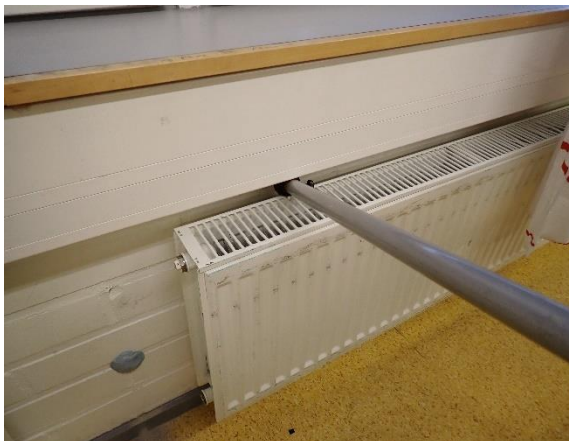
Kuva 33. Normaalissa ja **alipaineistetussa** tilassa patterikannakkeessa pistemäistä ilmavuotoa.

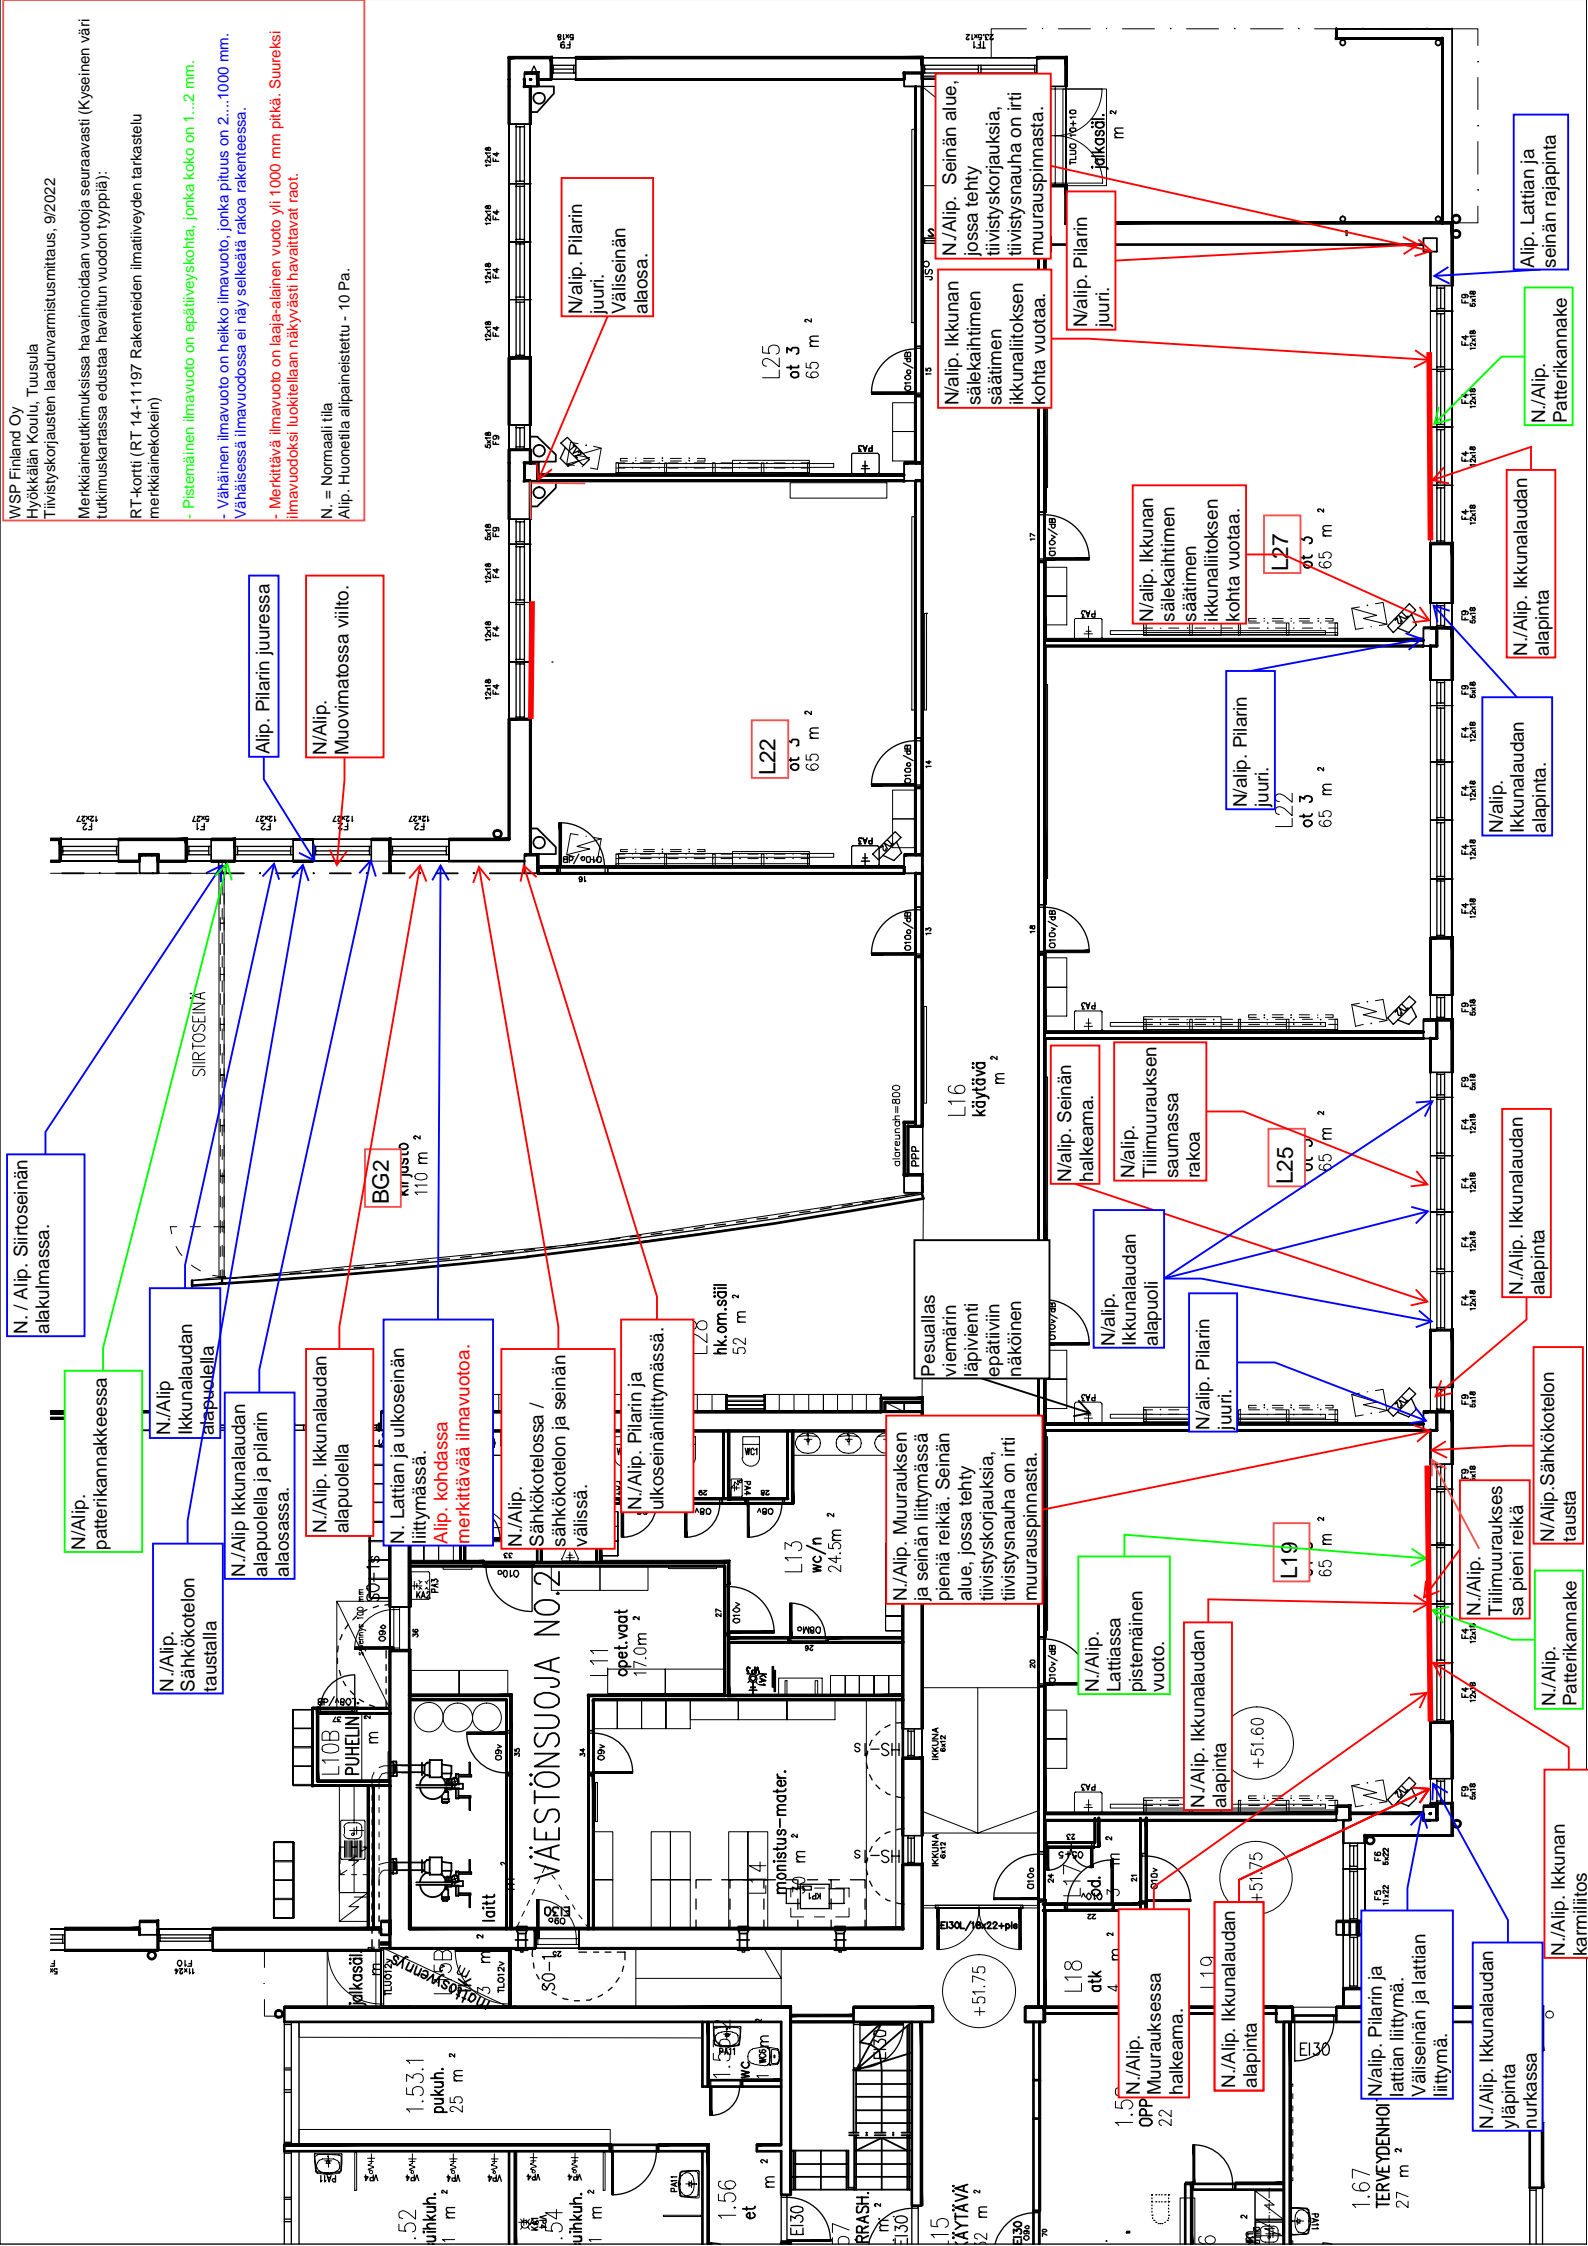
N./Alip. Siirtoseinän alakulmassa.

N./Alip. patterikannakkeessa

N./Alip. Sähkökotelon taustalla

N./Alip. Ikkunalaudan alapinnalla

N./Alip. Ikkunalaudan alapinnalla ja pilarin alaosassa.

N. Lattian ja ulkoseinän liittymässä.

Alip. kohdassa merkittävä ilmavuoto.

N./Alip. Sähkökotelossa / sähkökotelon ja seinän välissä.

N./Alip. Pilarin ja ulkoseinän liittymässä.

N./Alip. Muurauksen ja seinän liittymässä pieniä reikiä. Seinän alue, jossa tehty tiivistyskorjauksia, epätiivisyysnauha on irti muurauspinnasta.

N./Alip. Lattian pistemäinen vuoto.

Alip. Pilarin juurella

N./Alip. Muovimatossa viilto.

Tiiveyden tavoitetason määrittäminen, jolla määritellään rakenteiden tiiveystaso, johon tiivistyskorjauksilla pyritään. Mikäli tavoitetaso ei ole ”täysin tiivis” pienet ilmavuodot sallitaan. Tiivistyskorjauksia tulee jatkaa ja tiivistyskorjausten jälkeen toteutetaan uudet laadunvarmistusmittaukset.
