Lepolan koulu tiivistyskorjausten laadunvarmistustarkastukset

Tutkimusraportti

18.11.2022

Lepolan koulu
Visantie 1
05400 JOKELA

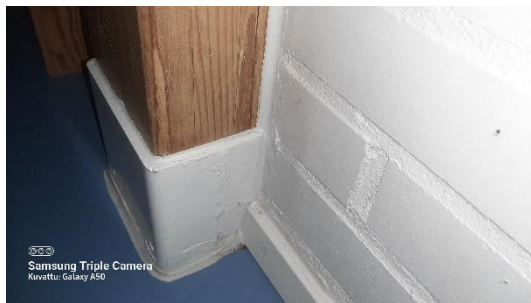
Kuva 2 Pilarinjuuren 1 tiivistys on hyvä. Pilarin ja seinän tiivistys on hyvä.

- Ei toimenpiteitä.

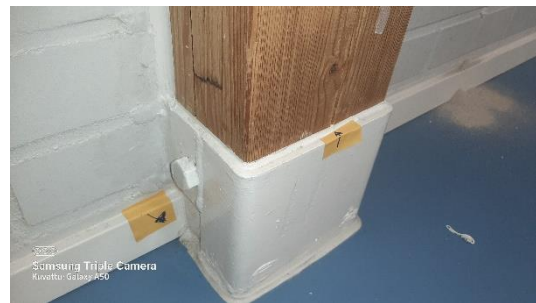
Mittauksissa havaittiin vähäistä pistemäistä puotoa pilarin seinän vastaisten lattian kulumista lattialestoitusten kohdilta. Puotoa havaittiin myös toisen pilarin puuhalkeamasta.

Ilmapuoto arvioitiin vähäiseksi. Aistinvaraisessa tarkastuksessa ei havaittu poikkeavia haajuja puotojen alueilla ja sisäilman laatu oli hyvä.

Kuva 3 Pilari 2 lattia-ajan kulmassa pistemäinen vuoto. Pilarin halkeamassa pistemäinen vuoto. Tiivistystyö on tehty hyvin.

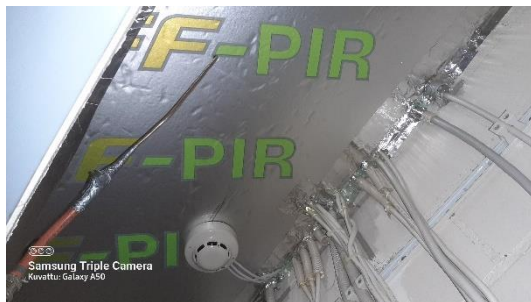
Kuva 5 Katon levy tiivistetty alumiiniteipillä. Teip-paukset ovat tiiviit

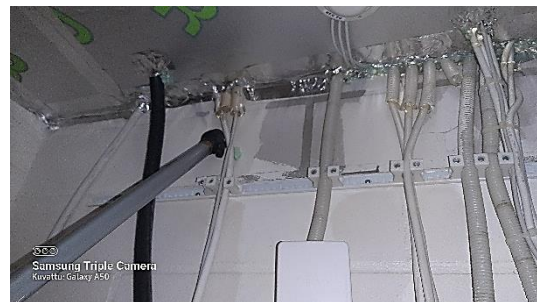
Kuva 6 Merkkiainevuotoja havaittiin läpivienneistä ja sähköputkien kautta.

- Sähkökaapin 126 kattolevyn sähköputkien päät suositellaan tiivistettäväksi. Levyn läpiviennit tiivistetään massalla.

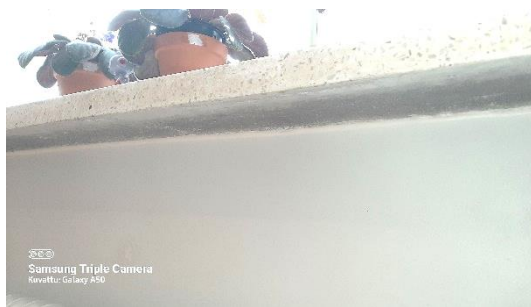
Kuva 8 Ikkunalaudan alapuolelta on tiivistetty ja työn jälki on hyvä. Mittauksissa ei havaittu vuotoja.

- Ei toimenpiteitä

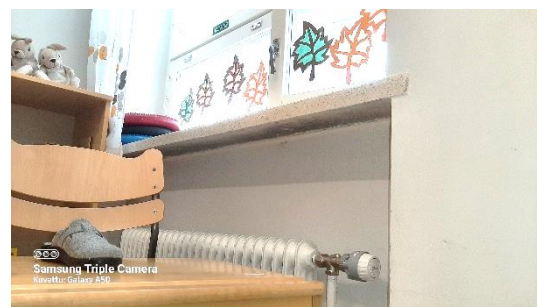
Kuva 9 Toisen ikkunan tiivistys on samankaltainen.

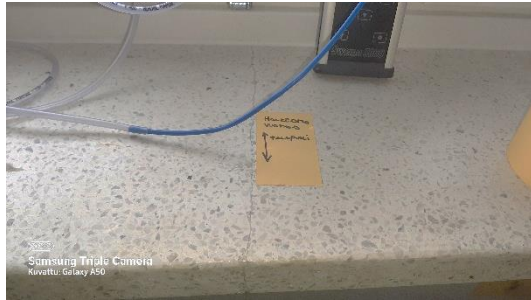
Kuva 11 Ikkunalaudassa halkeama, jossa havaittiin ilmavuotoa

- Ikkunalaudan halkeama tulee korjata tiivistyskorjaukseen tarkoitetuilla tuotteilla esim. kapillaarisella liimalla.
- Patterin kannakkeen pultin läpivienti ja kannake tiivistetään massalla.

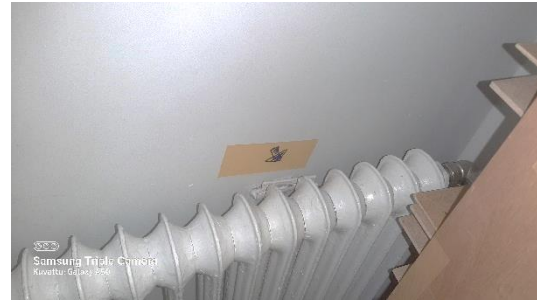
Kuva 12 Molemmat patterikannakkeet vuotavat

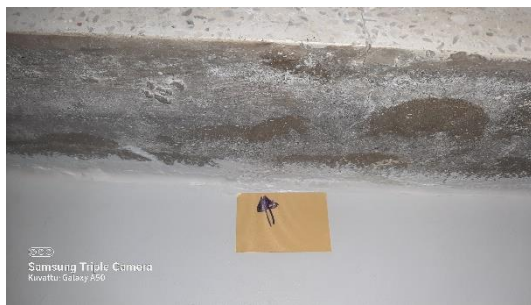
Ikkunaliittymistä ei havaittu ilmavuotoja. Ikkunalaudan osalta yläpuolista ilmavuotoa esiintyi halkeaman alueelta. Patterikannakkeissa ei ollut tiivistysmassaa ja vuotoa havaittiin. Ikkunalaudan alapuolisessa tiivistyksessä oli rakoja ja pieniä reikiä, joista havaittiin ilma- vuotoa ikkunalaudan halkeaman kohdalla.

Kuva 13 ikkunalaudan halkeaman alapuolen kohdalla ilmavuotoa.

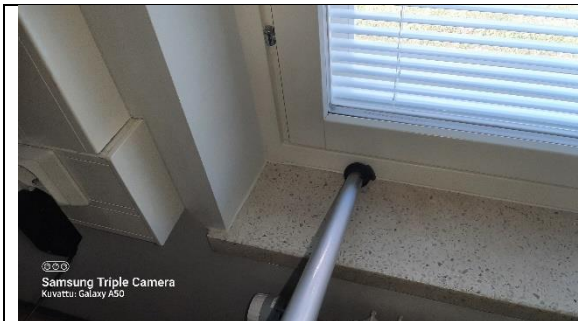
Tekstiililuokan merkkiainekokeissa merkkiaine syötettiin massiiviseinän rakenteisiin ikkunan alapuoliseen rakenteeseen poratun reiän kautta. Merkkiainekokeessa havaittiin vähäistä vuotoa ikkunalaudan ja ikkunakehyksen alaliittymistä.

Kuva 14 Vähäistä ilmavuotoa ikkunakehyksien alareunoista.

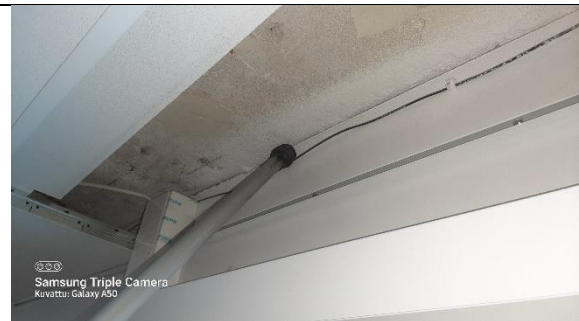
Luokkahuoneen seinärakenne poikkeaa muiden luokkien rakenteesta. Seinät on koteloitu ohuella levyrakenteella, joka on kovalevyn kaltaista. Levytys ulottuu katon rajaan saakka. Merkkiainetta havaittiin seinän ja katon liittymistä, jotka eivät ole tiivistettyjä. Ilmavuoto on kokoluokaltaan merkittävä. Lattianrajasta ei havaittu vuotoja.

Kuva 15 Seinän levytys on auki katonrajasta. Merkkiaine virtaa alakattorakenteeseen.

Katonrajan levysaumojen ilmavuodot tiivistetään ilmanpitäväksi koko luokassa.

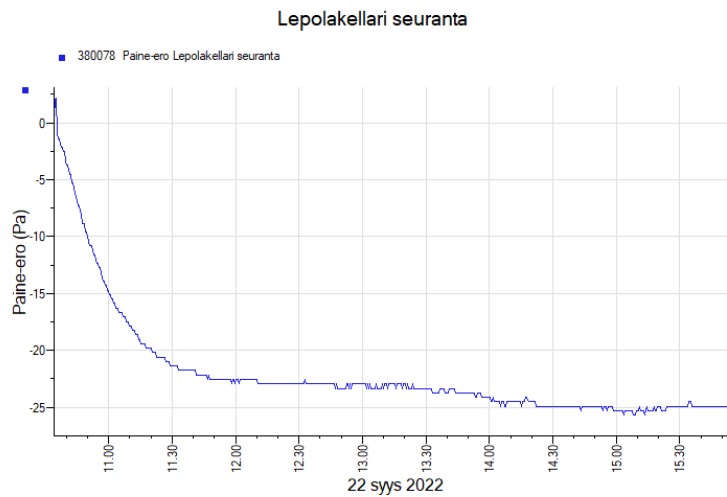
Kuva 17 Paine-ero kellarin ja porrashuoneen välisen oven yli.

Paine-ero pysyi mittauksen aikana alipaineisena. Mittaukset tehtiin samaan aikaan kun rakennuksessa tehtiin merkkiainekokeita, jolloin todellinen paine-ero on 10 Pa pienempi kuin mitä kuvaaja osoittaa. Mittausjakson aloituksesta noin 1 h jälkeen rakennus oli mitausten aikana alipaineistettu.

- Ei toimenpiteitä
