RAKENNETUTKIMUS

29.1.2019

PAIJALAN VANHA PUUKOULU

PAIJALANTIE 44

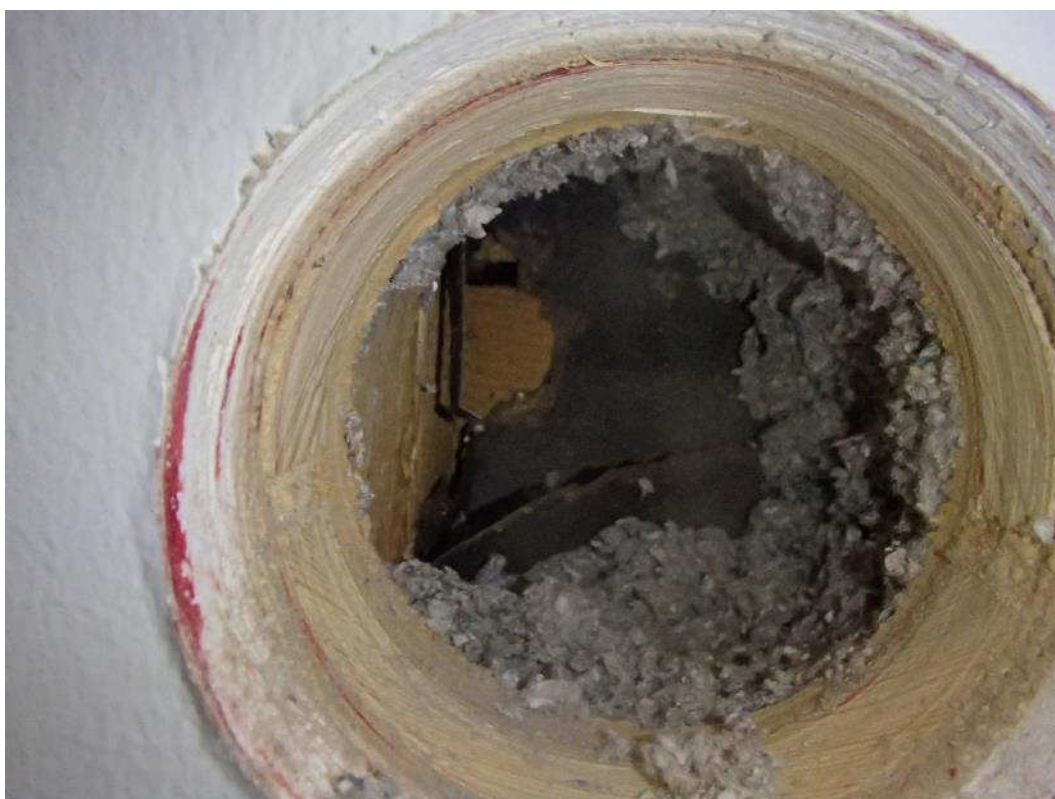
Kuva 2. Rakenneavaus 2. kerroksen ulkoseinärakenteeseen.

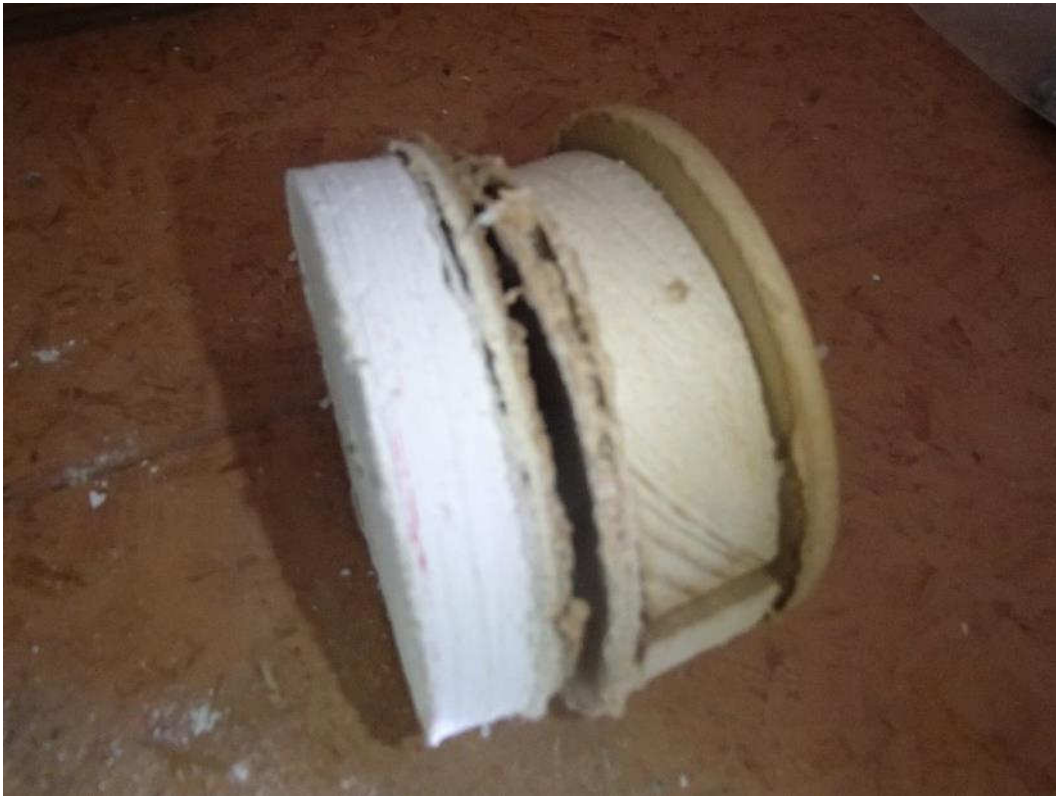
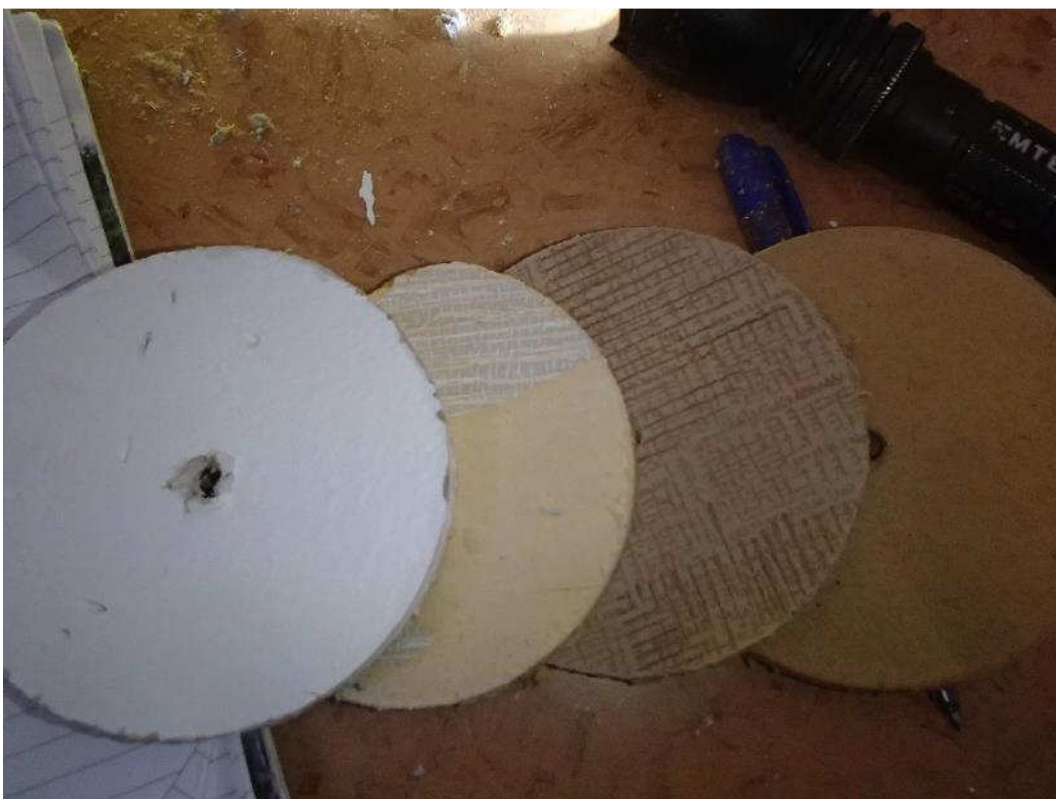
Kuva 3. Rakenneavauksen RAK1 rakenteet.

Kuva 4. Rakenneavauksen RAK1 rakenteet.

Näyte	Lab	
RAK1, Puu	22977	Puu hieman tummahko (sinistäjäsieni?) Näytteen mikroskooppisessa tutkimuksessa havaittiin runsaasti sienirihmastoja (kuivunutta) ja sieni-itiöitä.
RAK5, Kovalevy ja hirsi	22978	Puu; hieman tummahko, (sinistäjäsieni?) Kovalevy; hieman tummahko Näytteen mikroskooppisessa tutkimuksessa havaittiin runsaasti sienirihmastoja (kuivunutta) ja sieni-itiöitä. Tämä saattaa viitata vanhaan, kuivuneeseen vaurioon.
RAK6, Kovalevy ja puu	22979	Puu; pinta hieman tummahko, (sinistäjäsieni?) Näytteen mikroskooppisessa tutkimuksessa havaittiin runsaasti sienirihmastoja (kuivunutta) ja sieni-itiöitä. Tämä saattaa viitata vanhaan, kuivuneeseen vaurioon.
RAK7, Puu (näyte otettu raosta otetuista puujäänteistä)	22980	Puu; tumma, haperoa, hyönteisvioletti näyte Näytteen mikroskooppisessa tutkimuksessa havaittiin runsaasti sienirihmastoja (kuivunutta) ja sieni-itiöitä. Tämä saattaa viitata vanhaan, kuivuneeseen vaurioon.

Rakennusmateriaalien laimennossarjaviiljelyssä ei ollut asumisterveysasetuksen toimenpiderajoja ylittäviä pitoisuuksia mikrobeja. Vain näytteessä RAK1 oli kosteusvaurioon viittaavia mikrobeja, mutta mikrobeja esiintyi vähäisissä määrin.

Näytteessä havaittiin kosteusvaurioon viittaavaa hometta, mutta määrä on hyvin pieni.

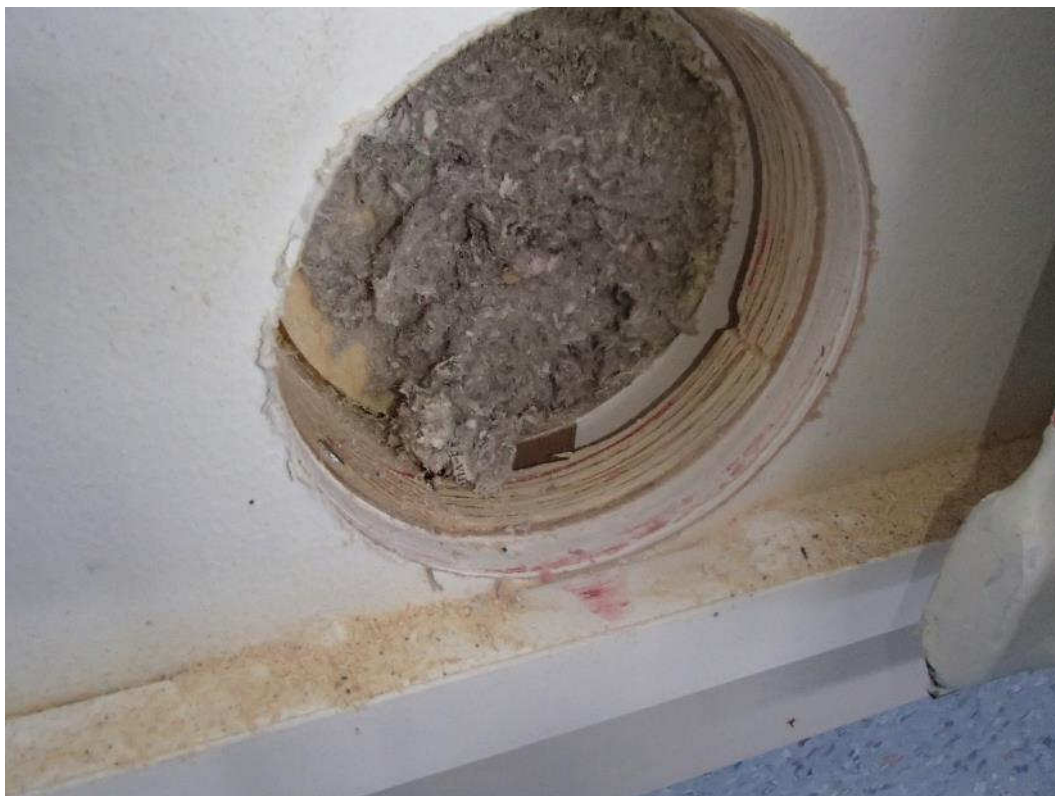
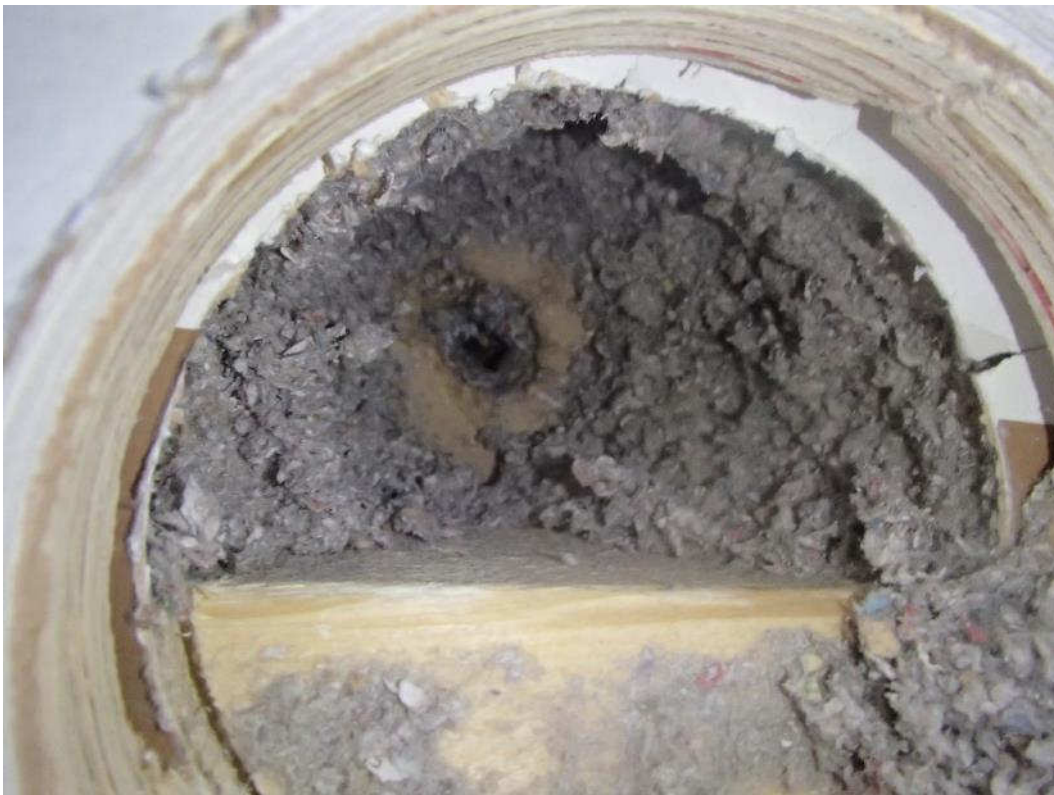
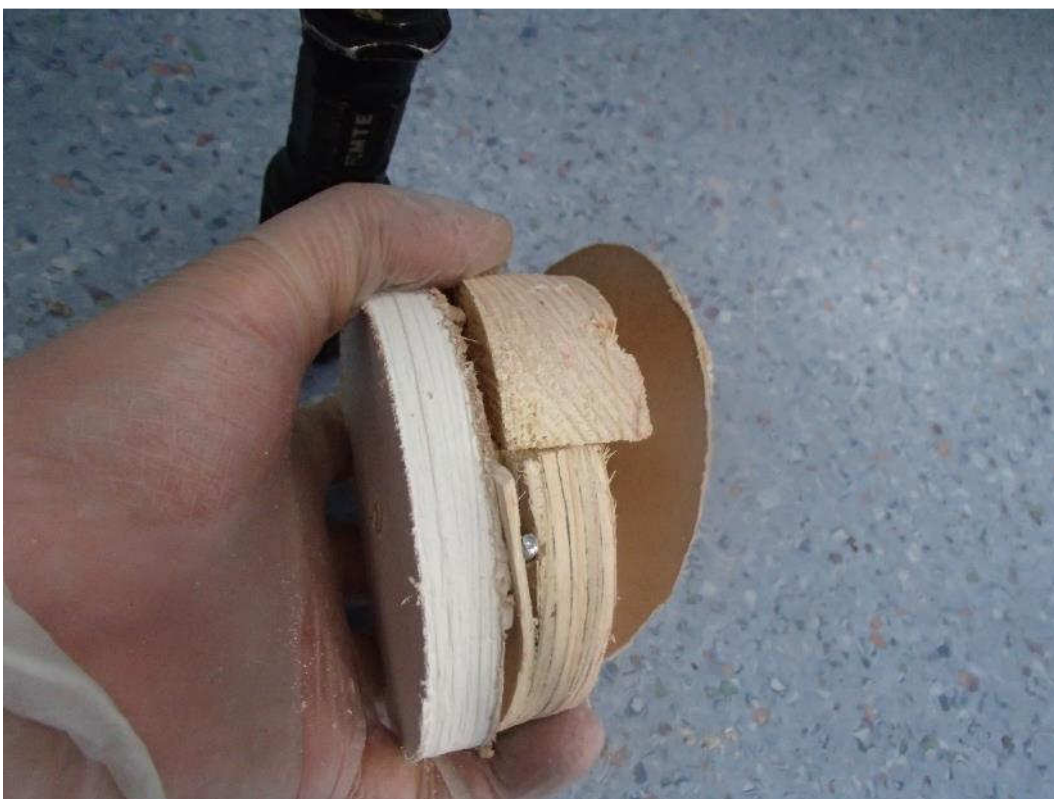
Kuva 5. Rakenneavaus RAK2 2.kerroksen ulkoseinärakenteeseen.

Kuva 6. Rakenneavaus RAK2 2.kerrosen ulkoseinärakenteeseen.

Kuva 7. Rakenneavaus RAK2 rakennekerrokset.

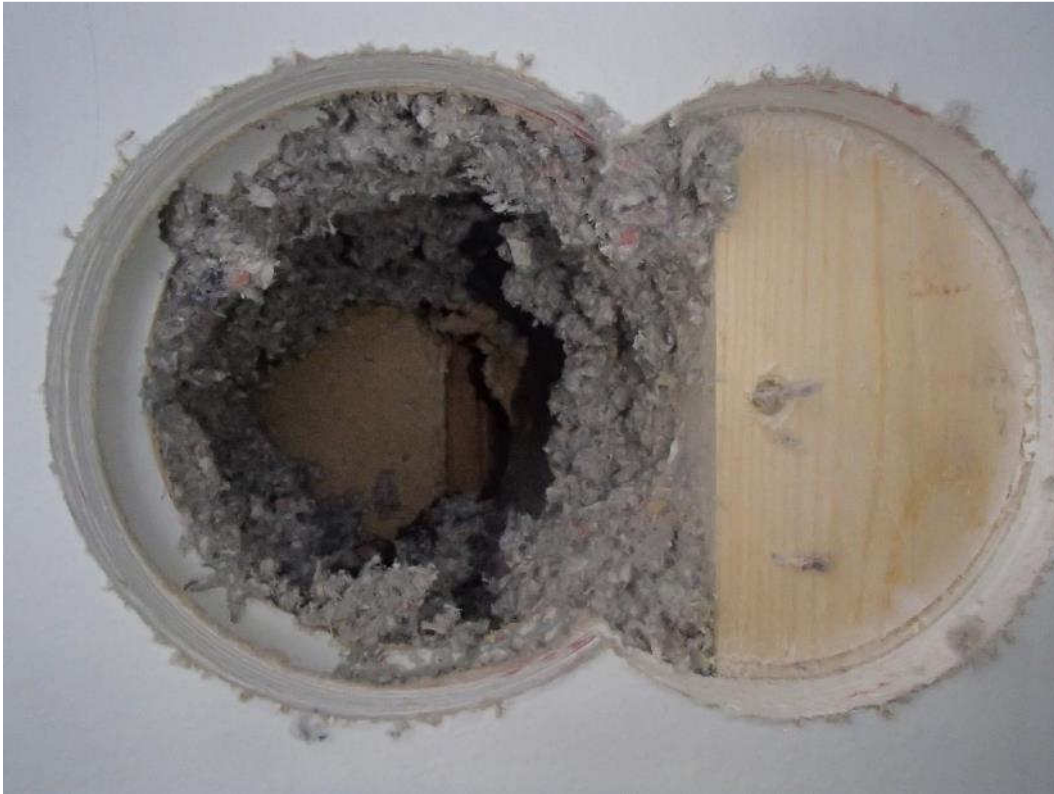
Kuva 8. Rakenneavaus RAK3 2.kerroksen vinokattorakenteeseen.

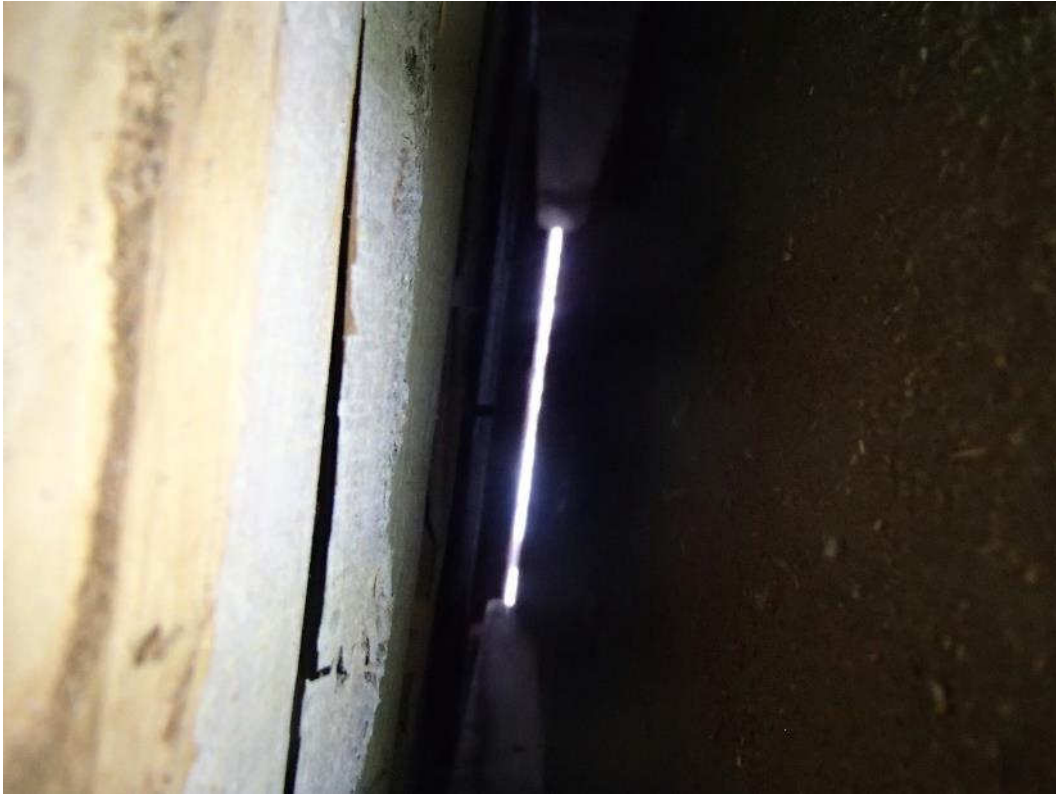
Kuva 9. Rakenneavaus RAK3 2.kerroksen vinokattorakenteen tuuletusväli.

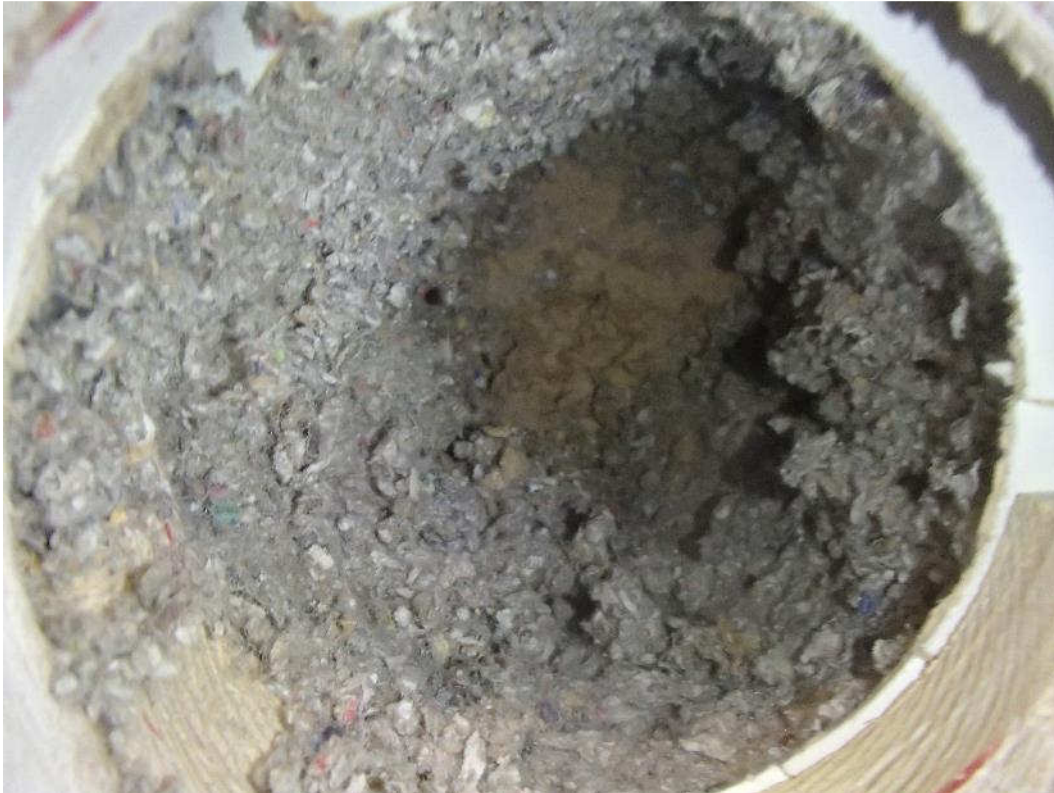
Kuva 10. Rakennearaus RAK4 2.kerroksen ulkoseinärakenteeseen.

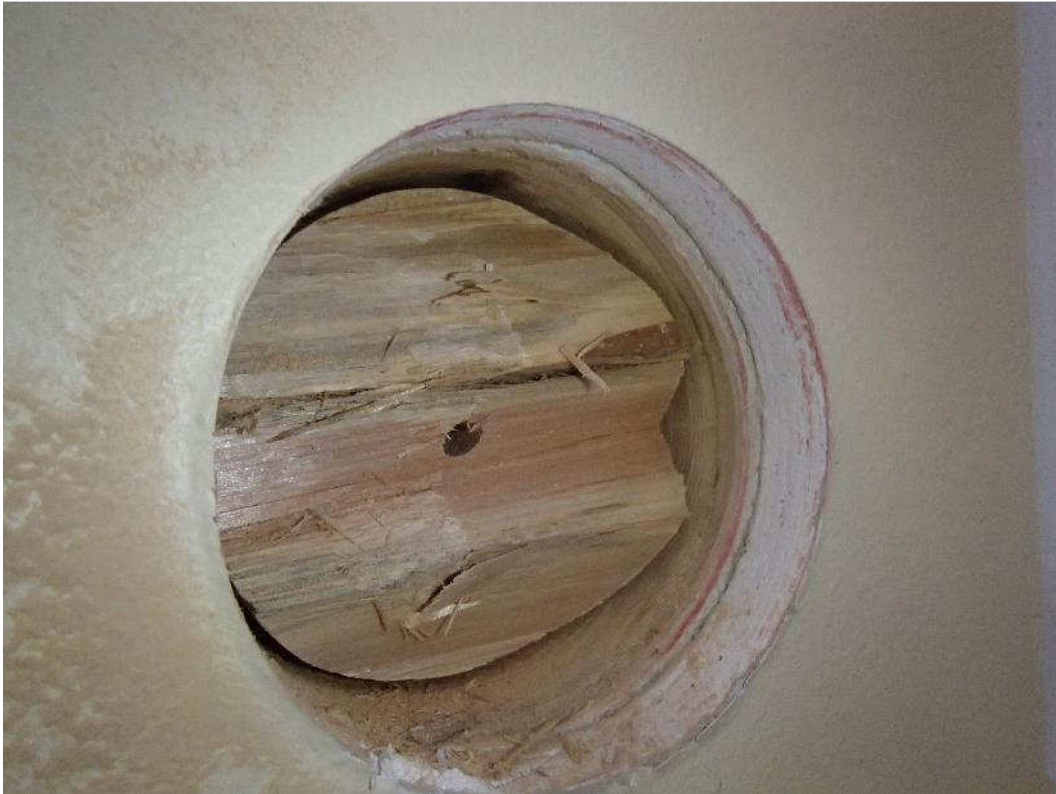
Kuva 11. Rakenneavaus RAK5 rappukäytävän ulkoseinärakenteeseen (pohjoissivu).

Näytteen mikroskooppisessa tutkimuksessa havaittiin runsaasti sienirihmastoja (kuivunutta) ja sieni-itiöitä. Tämä saattaa viitata vanhaan, kuivuneeseen vaurioon.

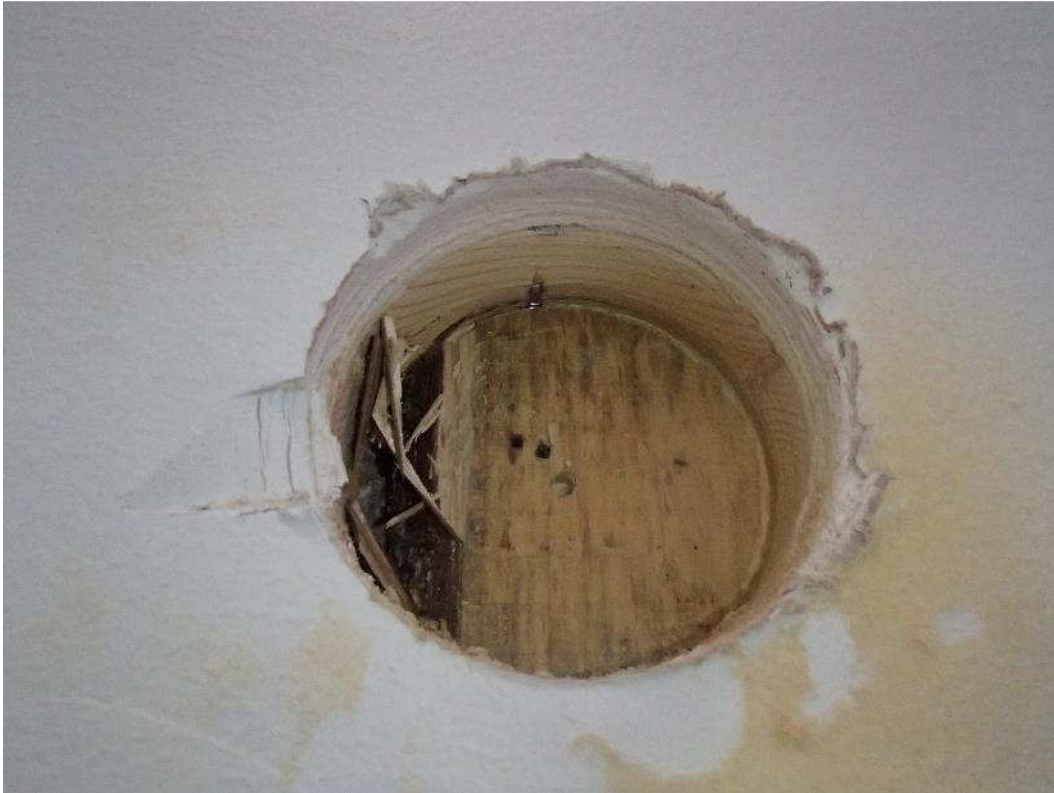
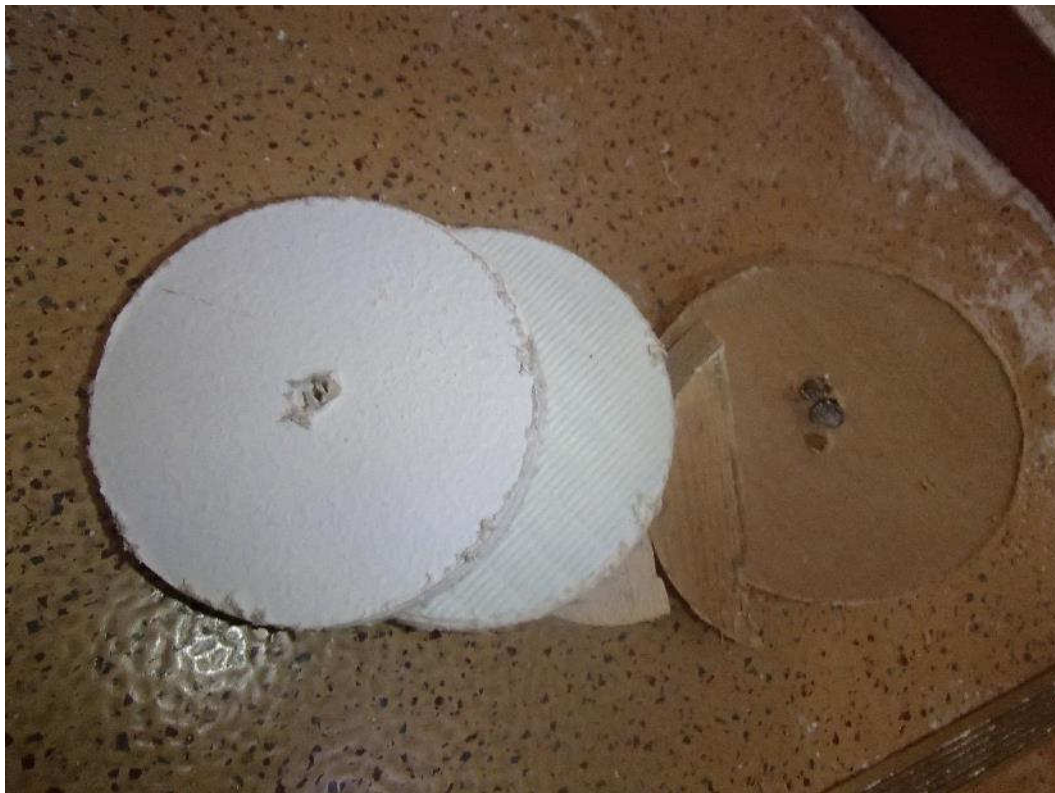
Kuva 12. Rakenneavaus RAK6 rappukäytävän ulkoseinärakenteeseen (itäsiivu).

Kuva 13. Rakenneavauksen RAK6 rappukäytävän ulkoseinärakenteet.

Näytteen mikroskooppisessa tutkimuksessa havaittiin runsaasti sienirihmastoja (kuivunutta) ja sieni-itiöitä. Tämä saattaa viitata vanhaan, kuivuneeseen vaurioon.

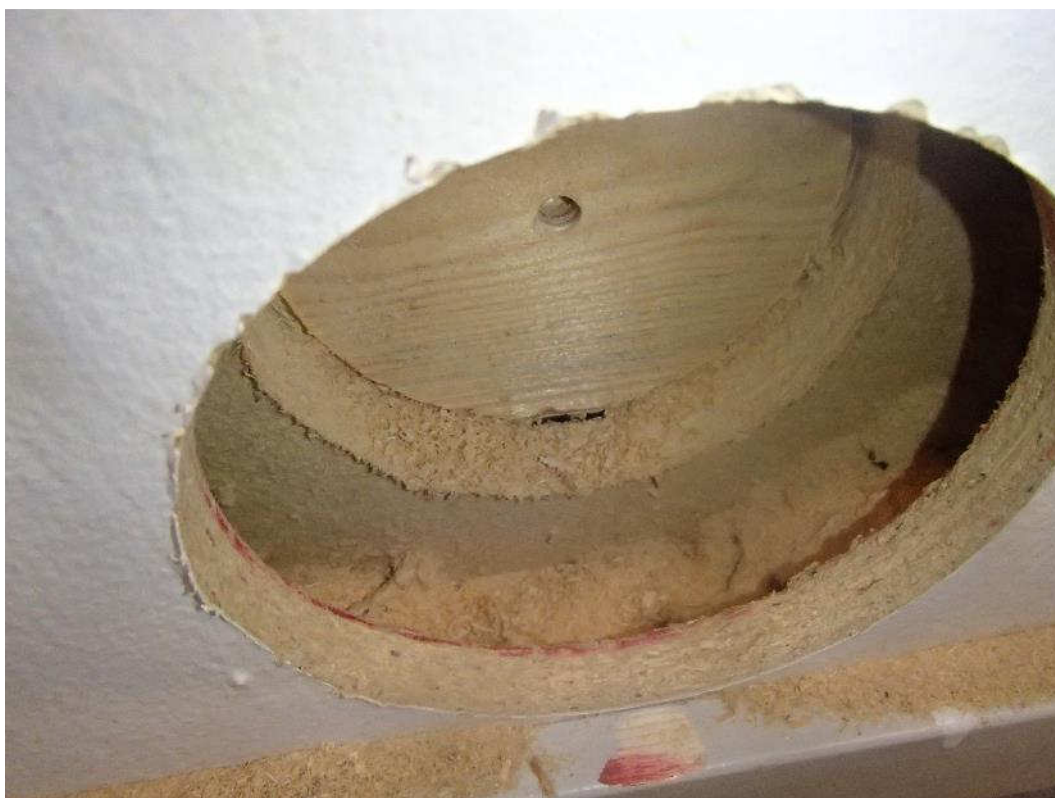
Tyhjässä tilassa havaittiin vanhoja hirsijäänteitä.

Kuva 14. Rakenneavaus RAK7 luokkahuoneen 104 ulkoseinärakenteeseen.

Puu; tumma, haperoa, hyönteisvioletunutta näyte

Näytteen mikroskooppisessa tutkimuksessa havaittiin runsaasti sienirihmastoja (kuivunutta) ja sieni-itiöitä. Tämä saattaa viitata vanhaan, kuivuneeseen vaurioon.

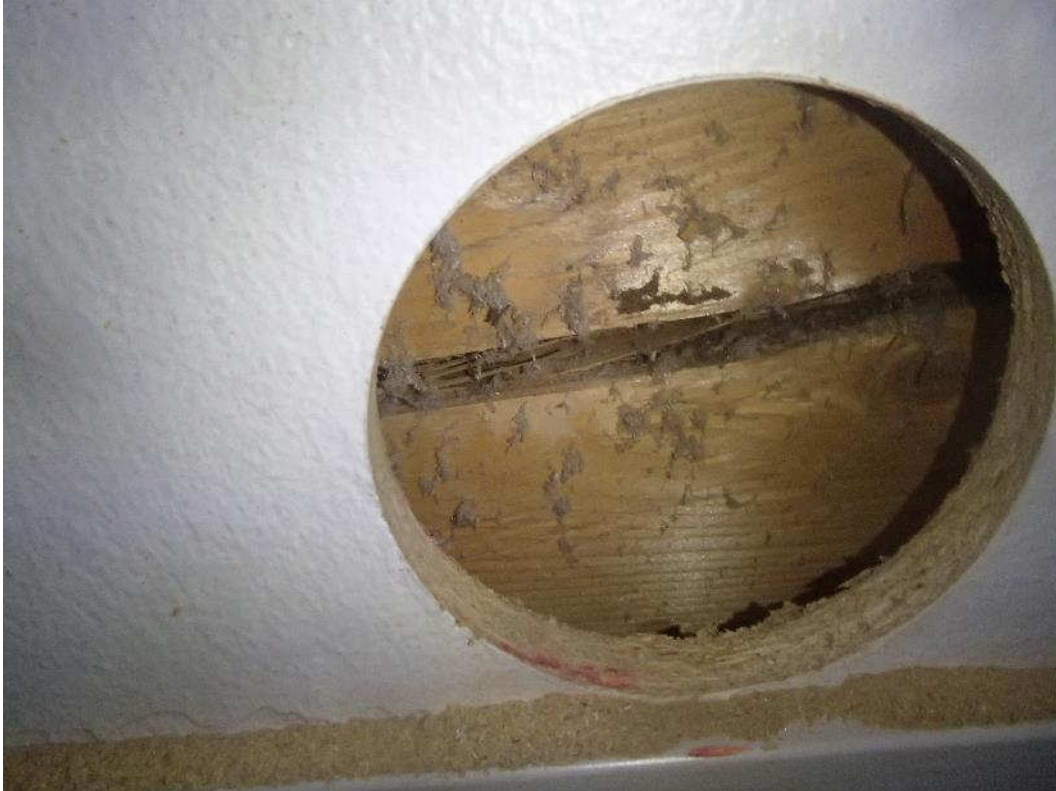
Tyhjässä tilassa havaittiin vanhoja hirsijäänteitä.

Kuva 15. Rakennevaivaus RAK10 luokkahuoneen 102 ulkoseinärakenteeseen.

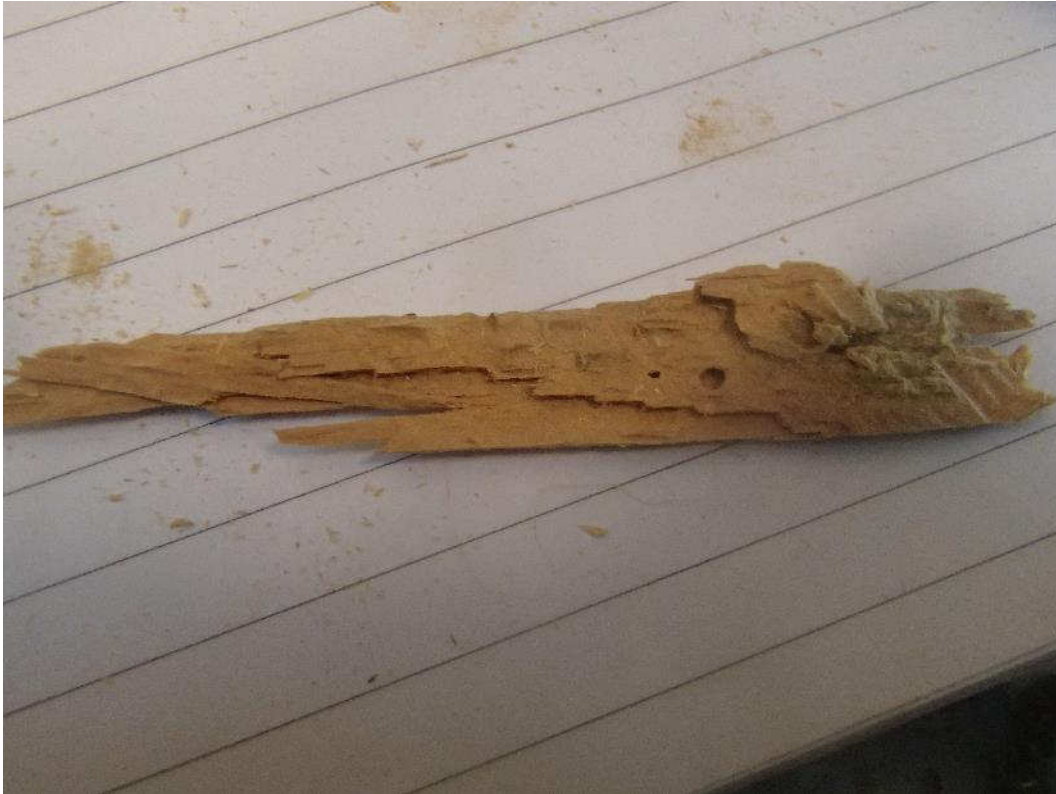
Kuva 16. Rakenneavaus RAK7...11 tyhjässä tilassa havaittiin vanhaa hirsimateriaalia.

Rakenneausten perusteella rakenteissa ei aistinvaraisesti havaittu kosteusvaurioihin viittaavia tekijöitä. 1.kerroksen luokkahuoneiden pintalevytyksen taustan tyhjässä tilassa havaittiin vanhaa vaurioitunutta puumateriaalia, jotka ovat todennäköisesti jäänteitä koulurakennuksen remontista. Tyhjässä tilassa olevat vanhat puujäänteet tuottivat hieman hajua.

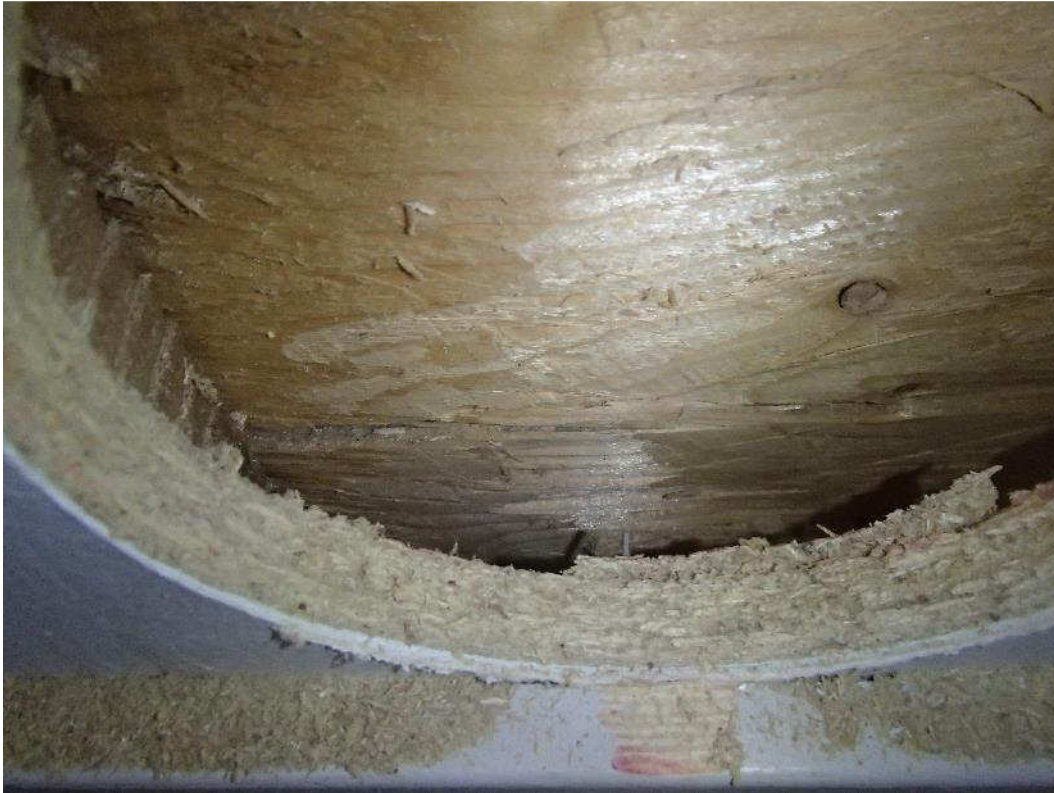
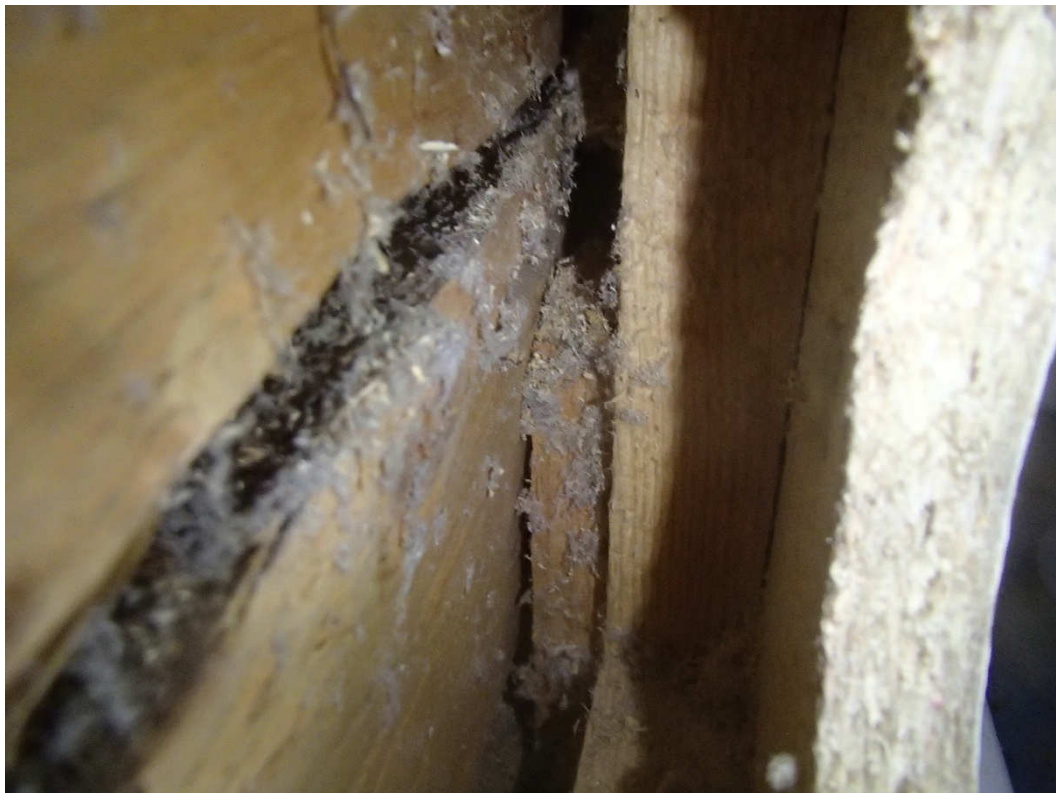
Tyhjässä tilassa havaittiin vanhoja hirsijäänteitä.

Kuva 17. Rakenneavaus RAK12 luokkahuoneen ja käytävän väliseen väliseinään.

Kuva 18. Rakenneavaus RAK12 luokkahuoneen ja käytävän väliseen väliseinään.
