**ASiantuntijalausunto
19.2.2019**

**Koy Riihikallion Päiväkotikeskus
Pellavamäentie 11, 04320 Tuusula**

**Riihikallion nuorisotalo
Pellavamäentie 13, 04320 Tuusula**

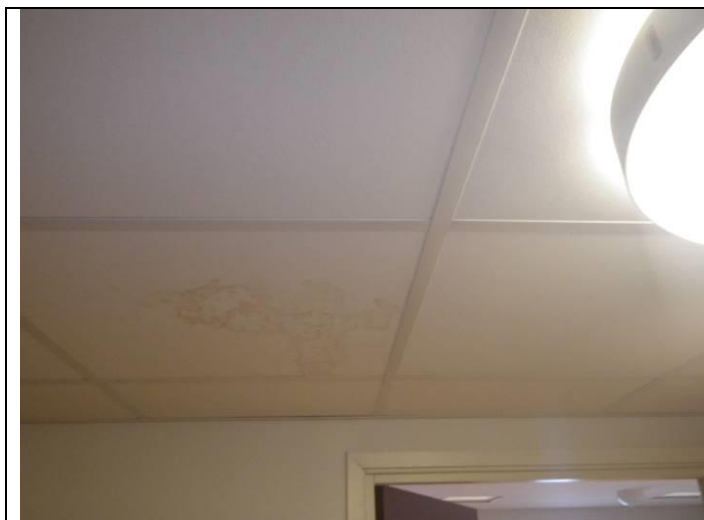
- Käyttäjiltä saatujen tietojen mukaan sisäkatoista on tippunut vettä.
- Tilassa havaittiin alaslasketun sisäkaton levyjen alapinnoilla kosteusjälkiä.
- Tilassa ei havaittu seinärakenteiden pinnoilla kosteuteen viittaavia jälkiä.
- Alaslasketun sisäkaton levy avattiin jäljen kohdalta ja yläpuolisessa tilassa havaittiin:
 - o IV-kanavan pinnalla valumajälkiä
 - o ontelolaataston alapinnalla ei havaittu kosteudentunnistimella kosteutta
 - o ontelolaataston alapinnalla tai väliseinien yläosissa ei havaittu valumajälkiä tai kosteuteen viittaavia jälkiä
 - o tarkastushetkellä ei havaittu vesivuotoja

1. Sisäkaton levyn kosteusjälkiä

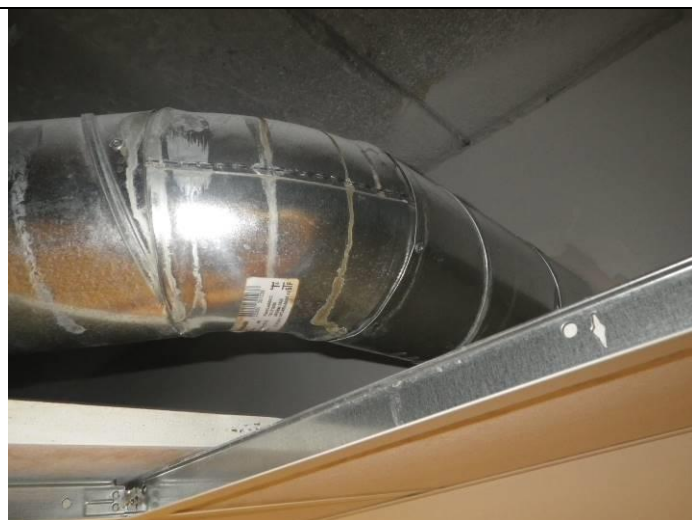
2. Valumajälkiä alaslasketun katon yläpuolisen kanavan pinnalla

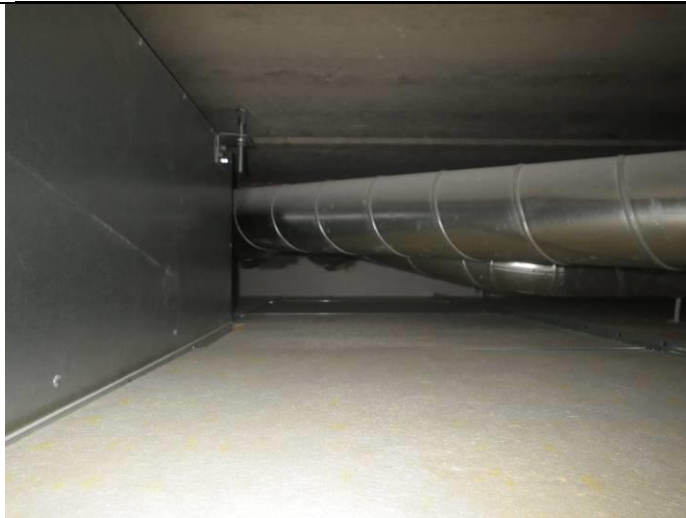
3. Sisäkaton yläpuolista tila

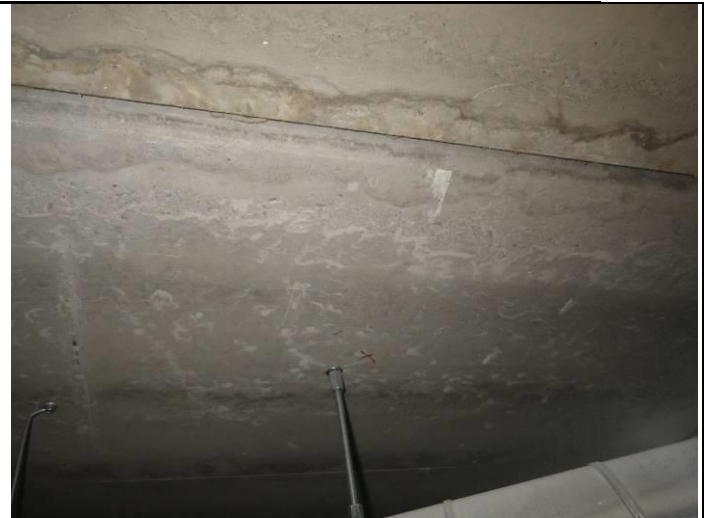
4. Yläpohjan ontelolaataston alapintaa

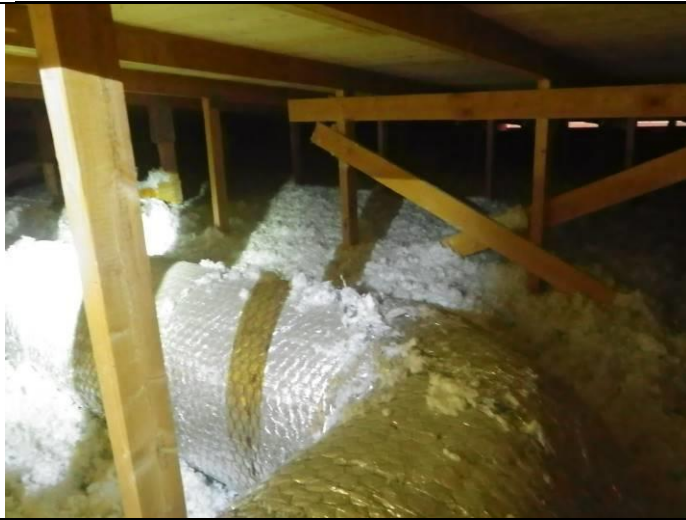
- Yläpohjatilassa ei havaittu vesikatteen alapuolisessa laudoituksessa ja muissa rakenteissa vuotoihin viittaavia jälkiä.
- Yläpohjatilassa ei havaittu lämmöneristekerroksen yläpinnalla vuotoihin viittaavia jälkiä.
- Yläpohjatilassa ei havaittu muutoksia edellisen tarkastuksen aikaisiin havaintoihin
- Ilmanvaihtokanavia avattiin pistokokeen omaisesti alueelta ja kanavien sisäpinnoilla ei havaittu kosteusrasitukseen tai kosteudentiivistymiseen viittaavia jälkiä.

1. Yläpohjatilaa

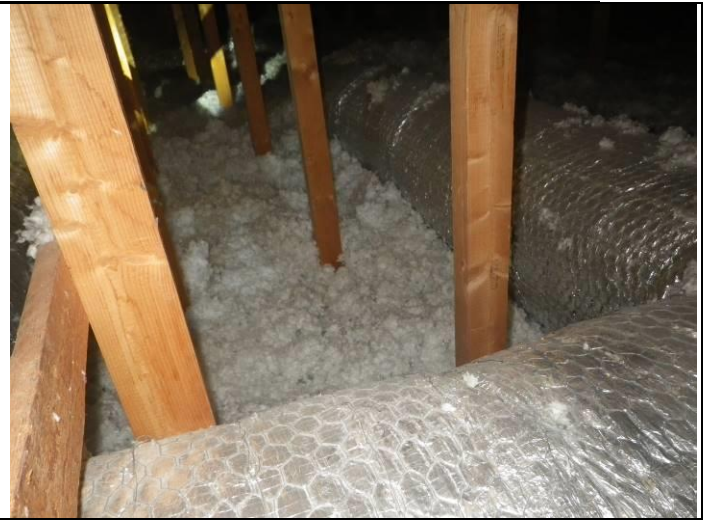
2. Yläpohjatilaa

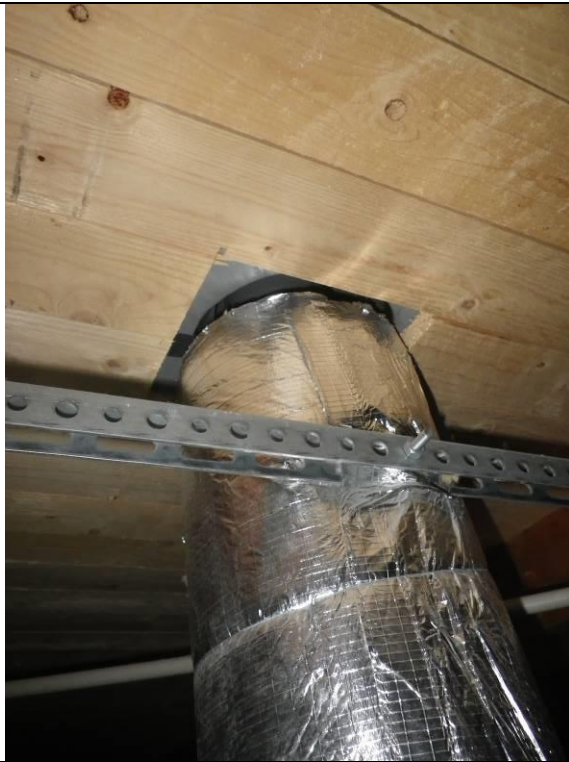
3. Vesikaton alapuolista laudoitusta ja läpivientä

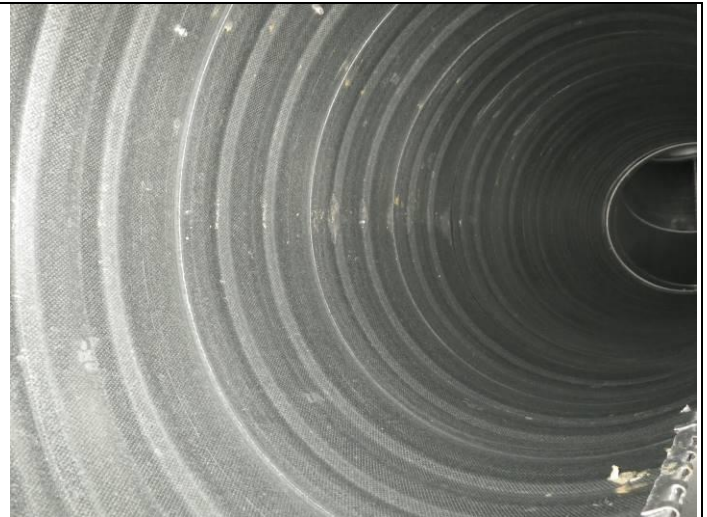
4. Iv-kanavaa sisältä

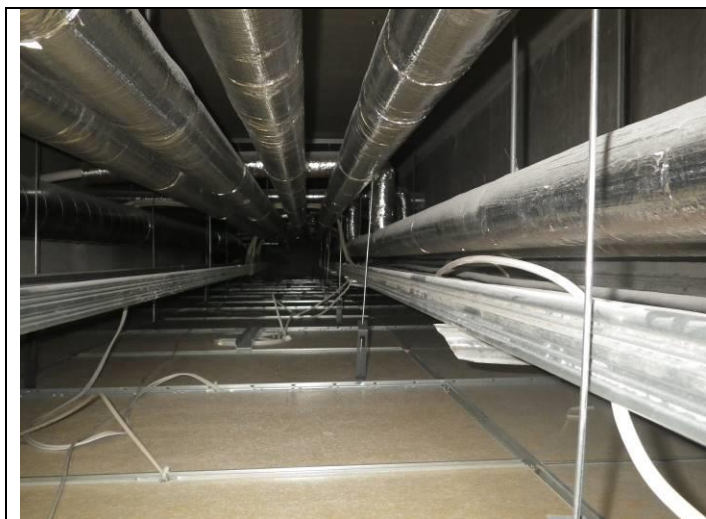
- Alaslaskettuja sisäkattoja avattiin molemmissa kerroksissa käytävillä.
 - o Rakenteissa ei havaittu merkittäviä kosteuteen viittaavia jälkiä.
 - o Putkien, kanavien ja kaapelihyllyjen yläpinnoilla havaittiin silmin näkyvää pölykertymää. Alaslasketun sisäkaton levyjen yläpinnoilla ei havaittu pölykertymää.
 - o Putkistoissa ja kanavissa ei havaittu viiteitä vaurioista tai merkittäviä puutteita.
 - o Palovaroittimien suojuksia ei ollut poistettu, YIT:n edustajat poistivat suojuksia molemmissa kerroksissa käytävillä tarkastuksen yhteydessä.
- Putkien, kanavien ja kaapelihyllyjen pinnoilla havaitut pölykertymä on tehtyjen havaintojen mukaan rakentamisen aikaista pölyä. Alaslasketujen kattojen levyjen yläpinnoilla ei havaittu pölyä ja havainnot eivät viittaa pölyn merkittävään leviämiseen tilassa ja edelleen huoneilmaan.

5. Alaslasketun sisäkaton yläpuolista tilaa alakerroksen käytävällä

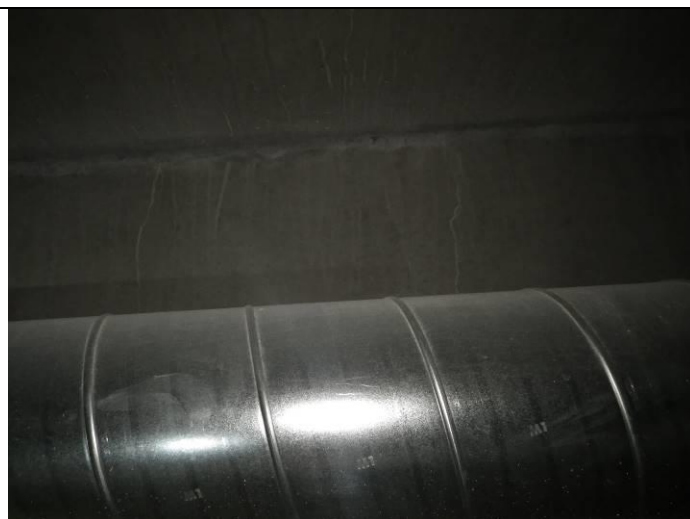
6. Kanavan pintaa

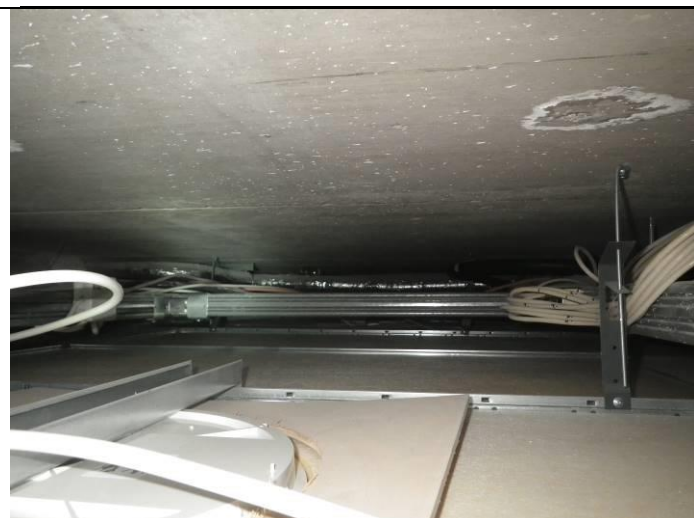
7. Alaslasketun sisäkaton yläpuolista tilaa yläkerroksen käytävällä

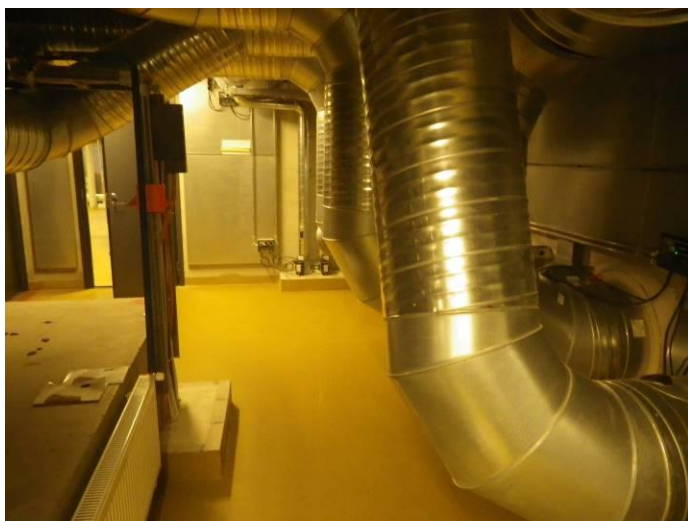
- o Lattiapinnoilla havaittiin kosteudentunnistimella pääosilla arvoiksi 90 – 115 sekä lattiapinnoitteen irronneilla kohdilla noin 80.
 - o Yläpohjatilaan johtavassa ovesa lukko on asennettu niin ("avausnuppi" yläpohjatilaan päin) että yläpohjatilasta on pääsy ilmanvaihtokonehuoneeseen ilman avainta. Yläpohjatilaan on pääsy vesikatolta huoltoluukkujen kautta.

8. IV-konehuonetta

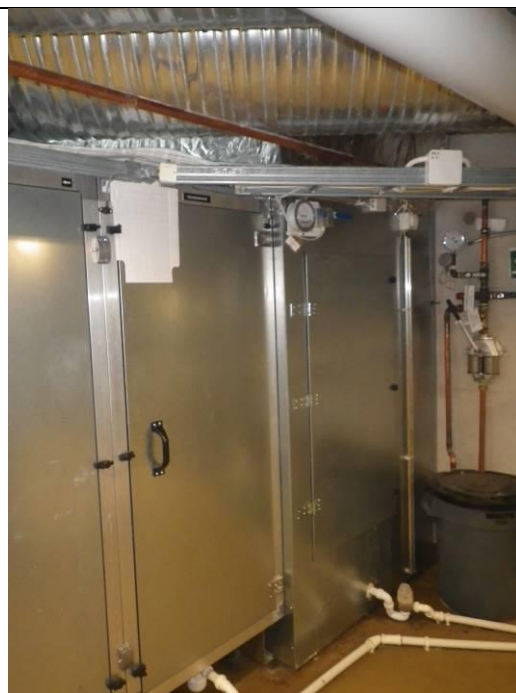
- o Pienemmässä konehuoneessa havaittiin tuloilmakoneen alaosan pinnoilla valumajälkiä sekä alaosien saumoissa kosteuteen viittaavia jälkiä. Lisäksi laitteen vedenpoistoputken liitoksen massauksissa havaittiin rakoja. Muilla osilla tiloissa ei havaittu kosteuteen tai vaurioihin viittaavia jälkiä rakenteiden pinnoilla.

9. IV-konetta

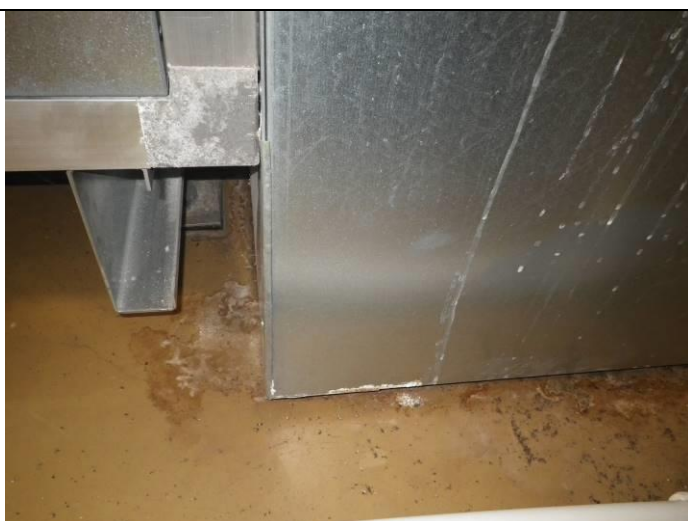
- Ilmanvaihtokonehuoneissa tarkastettiin pinnat ja laitteet aistinvaraisesti sekä kartoitettiin lattiat kosteudentunnistimella.
 - o Pienemmässä konehuoneessa havaittiin tuloilmakoneen vierustalla lattiapinnalla valumajälkiä. Kyseisellä osalla ei havaittu kosteudentunnistimella muista osista poikkeavia arvoja lattiapinnoilla.

- Havaintojen mukaan jäljet ilmanvaihtokoneessa sekä lattiassa ovat aiheutuneet laitteen sisään otettavan ilman mukana sen sisälle päässeestä vedestä ja lumesta. Lisäksi vedenpoistoputken sijainti laitteessa on, pinnoilta arvioituna, sellainen etteivät vedet laitteesta pääse tyhjentymään kokonaan.
- Lattiapinnoilla kosteudentunnistimella todetuissa arvoissa ei havaittu merkittäviä muutoksia aikaisemman tutkimuksen aikaisiin arvoihin.

10. IV-koneen pinnan ja lattian valumajälkiä

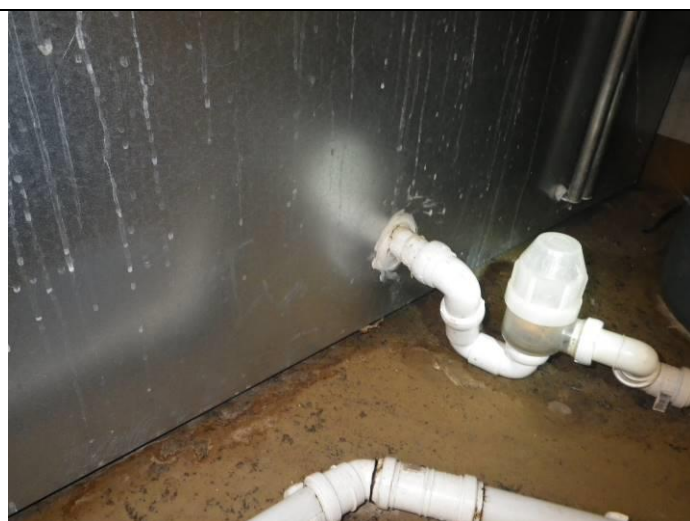
11. IV-koneen vesien poistoa

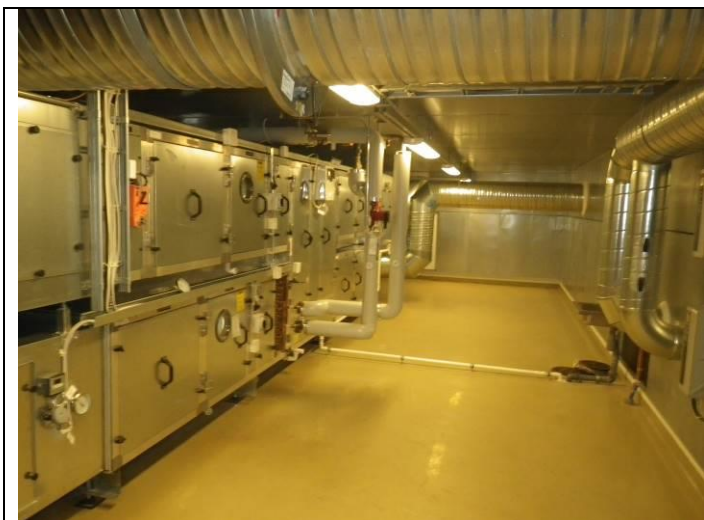
12. IV-konehuonetta

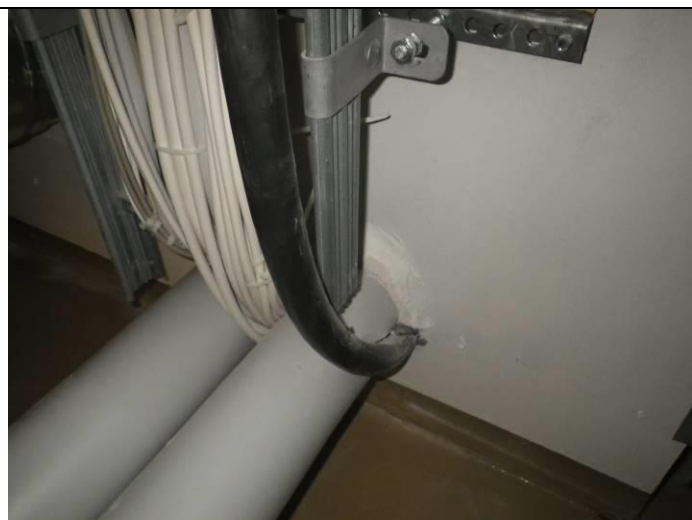
13. IV-koneen seinän tiivistettyjä läpivientejä

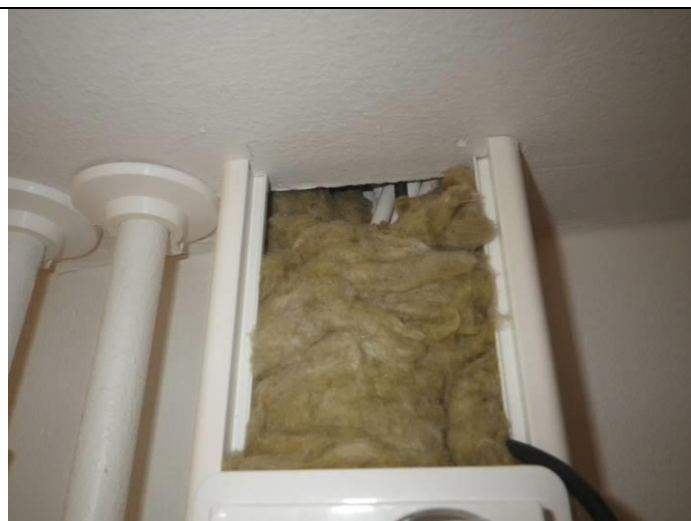
14. Johtimien kotelo lavan taustalla,
lattiataso, sisäkaton taso

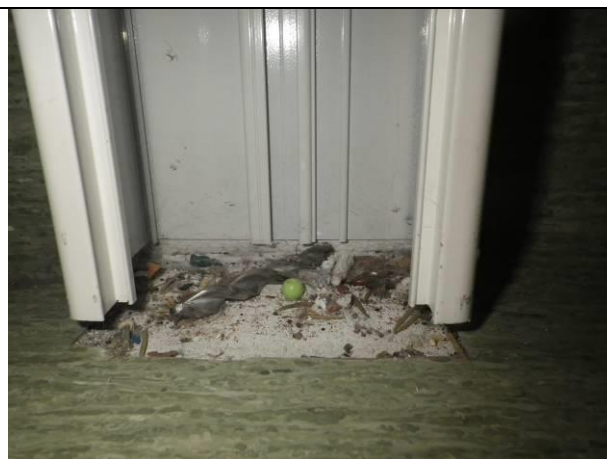
15. Johtimien kotelo lavan taustalla,
lattiataso

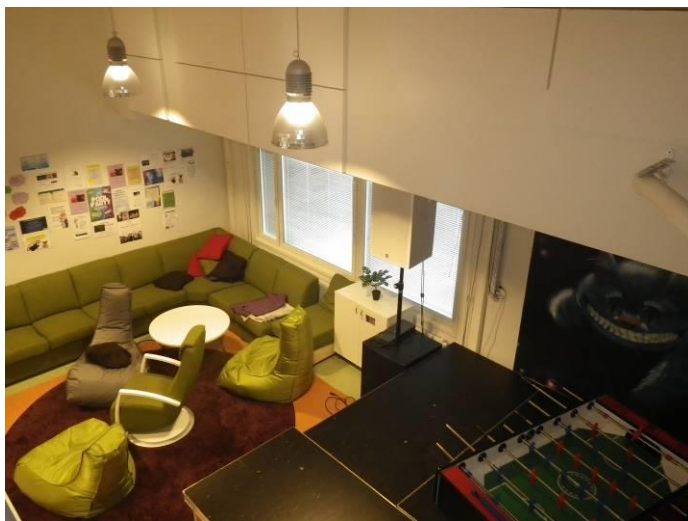
16. Esiintymislava

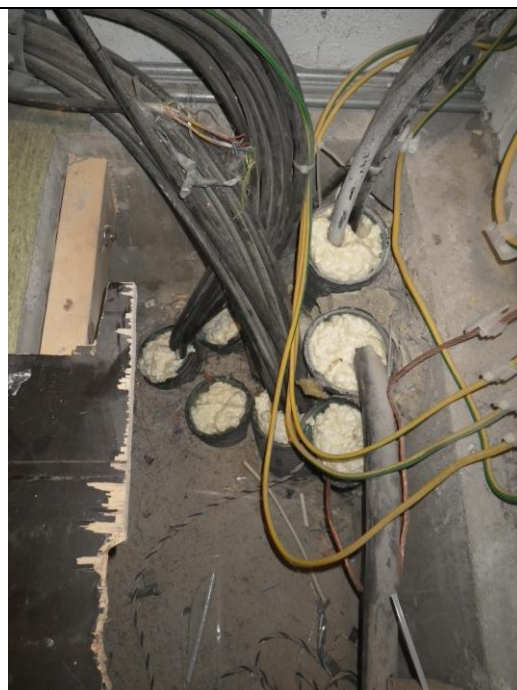
17. Sähköpääkeskuksen lattian läpivientien
tiivistyksiä
