MERKKIAINETUTKIMUS

25.9.2019

KOLSAN PÄIVÄKOTI

LEIKKURINKUJA 10

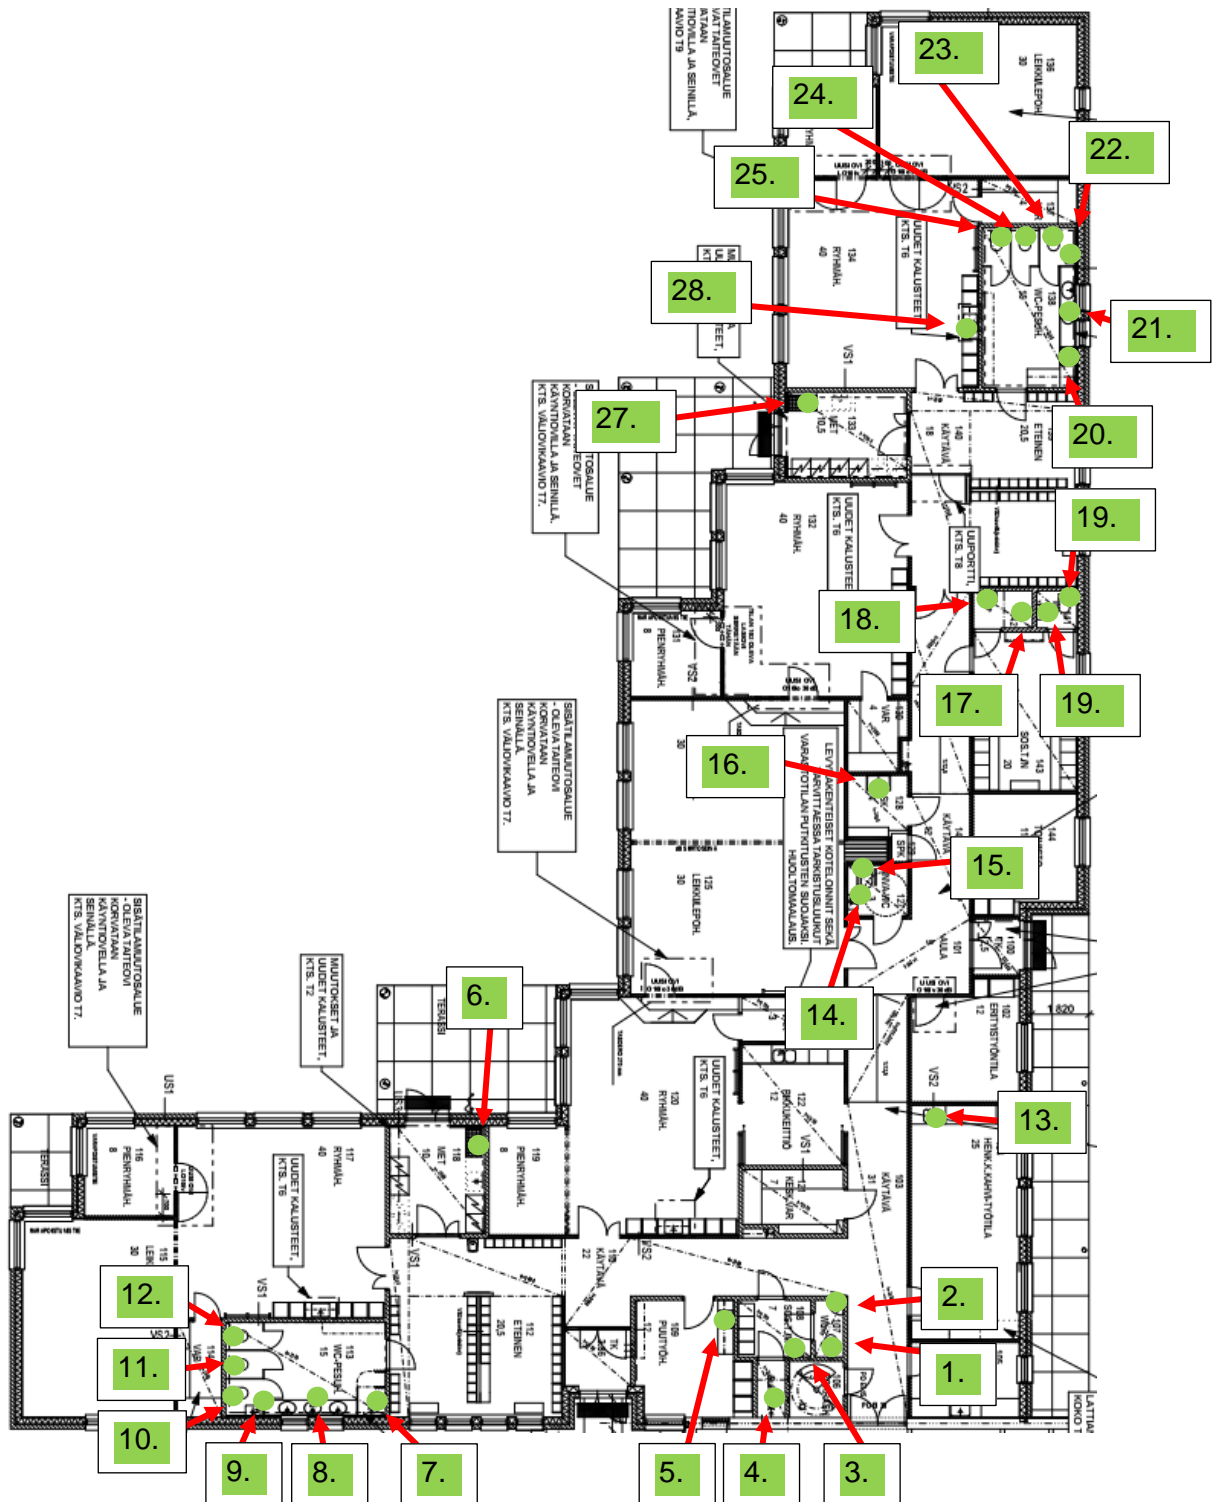
Kuva 2. Merkkiainetutkimuksen paikat.

NMR	TILA	RAKENNE	ILMAVUODOT MERKKIAINEKAASULLA
1	WC, 107	Alapohja	Ei viitettä vuodosta läpivientien kautta
2	WC, 107	Alapohja	Ei viitettä vuodosta läpivientien kautta
3	Sosiaalitila/M, 108	Alapohja	Ei viitettä vuodosta läpivientien kautta
4	Suihku/M, 108	Alapohja	Ei viitettä vuodosta läpivientien kautta
5	Puutyöhuone, 109	Alapohja	Ei viitettä vuodosta läpivientien kautta
6	Eteinen, 118	Alapohja	Ei viitettä vuodosta läpivientien kautta
7	WC-Pesuhuone, 113	Alapohja	Ei viitettä vuodosta läpivientien kautta
8	WC-Pesuhuone, 113	Alapohja	Ei viitettä vuodosta läpivientien kautta
9	WC-Pesuhuone, 113	Alapohja	Ei viitettä vuodosta läpivientien kautta
10	WC-Pesuhuone, 113	Alapohja	Ei viitettä vuodosta läpivientien kautta
11	WC-Pesuhuone, 113	Alapohja	Ei viitettä vuodosta läpivientien kautta
12	WC-Pesuhuone, 113	Alapohja	Ei viitettä vuodosta läpivientien kautta
13	Henkilökunnan kahvi- työtila, 104	Alapohja	Ei viitettä vuodosta läpivientien kautta

14	INVA-WC, 127	Alapohja	Ei viitettä vuodosta läpivientien kautta
15	INVA-WC, 127	Alapohja	Ei viitettä vuodosta läpivientien kautta

16	Siivouskomero, 128	Alapohja	Ei viitettä vuodosta läpivientien kautta
17	Suihku, 142	Alapohja	Ei viitettä vuodosta läpivientien kautta
18	Suihku, 142	Alapohja	Ei viitettä vuodosta läpivientien kautta
19	WC, 141	Alapohja	Ei viitettä vuodosta läpivientien kautta
20	WC, 141	Alapohja	Ei viitettä vuodosta läpivientien kautta
21	WC-Pesuhuone, 138	Alapohja	Ei viitettä vuodosta läpivientien kautta
22	WC-Pesuhuone, 138	Alapohja	Ei viitettä vuodosta läpivientien kautta
23	WC-Pesuhuone, 138	Alapohja	Ei viitettä vuodosta läpivientien kautta
24	WC-Pesuhuone, 138	Alapohja	Ei viitettä vuodosta läpivientien kautta
25	WC-Pesuhuone, 138	Alapohja	Ei viitettä vuodosta läpivientien kautta
26	WC-Pesuhuone, 138	Alapohja	Ei viitettä vuodosta läpivientien kautta
27	Eteinen, 133	Alapohja	Ei viitettä vuodosta läpivientien kautta
28	Ryhmähuone, 134	Alapohja	Ei viitettä vuodosta läpivientien kautta

Merkkiainetestin perusteella alapohjan ja sisäilman välillä ei havaittu ilmavuotopaikkoja. Rakennuksen sisätilat ovat oikeaoppisesti heikosti ylipaineisia suhteessa ryömintätilaan, joka omalta osaltaan vaikuttaa merkkiainetutkimuksen tuloksiin.
