RAPORTTI

24.9.2018

**ROINILAN PÄIVÄKOTI
NYSTENINTIE 6
04500 KELLOKOSKI**

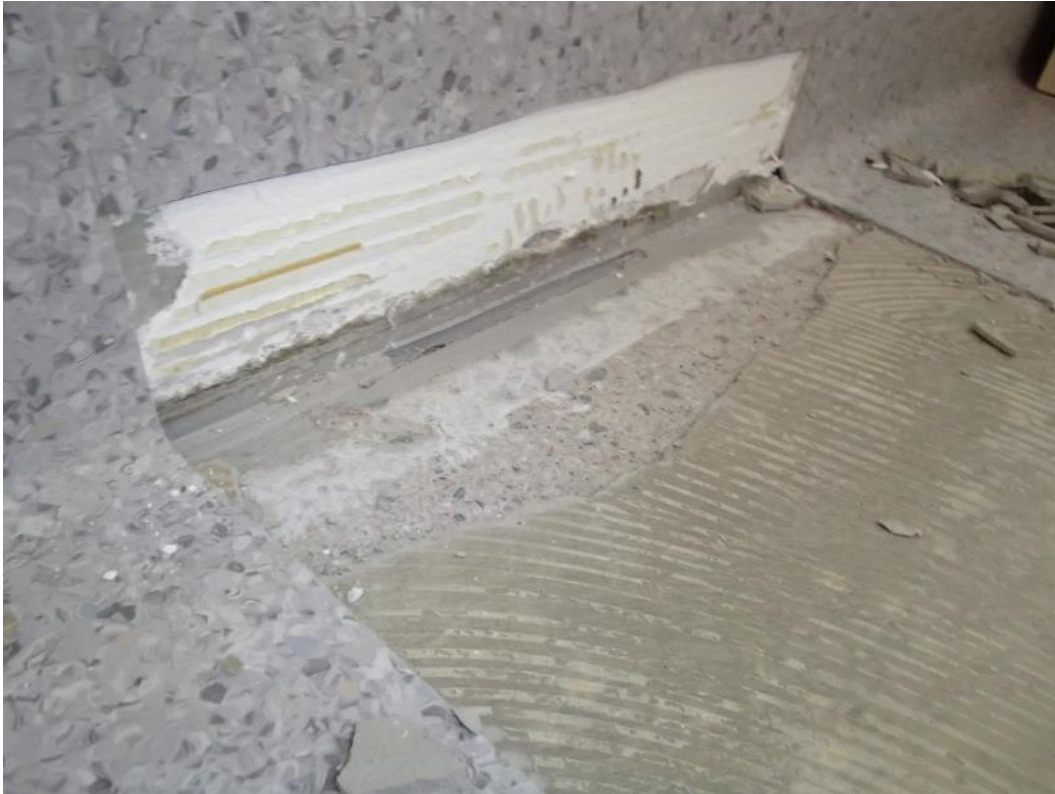
Muovisten lattiamattojen poimuuntuminen on seurausta betonivalun päällä olevan tasoitteen irtoamisesta reuna-alueilla pohjastaan. Tasoitteet ovat irronneet pohjastaan ulkovaippa- ja alapohjarakenteiden rajapinnoilta sekä kantavien seinärakenteiden vierestä. Seinien ja alapohjan väliset raot ja liikuntasaumot on tiivistetty elastisella saumamassalla. Elastisen saumamassan päälle levitetty lattiatasoite ei ole tarttunut kiinni elastiseen saumamassaan. Rakennuksen alapohjan kuivumiskutistumisen ja lämpöliikkeiden seurauksena muovimaton alla oleva tasoite on irronnut reuna-alueilla elastisen saumamassan päältä ja murtumakohta on muodostunut tasoitteen rajapinnoille kohtaan, joissa tasoite on kiinni betonivalun päällä. Tasoitteen halkeilu on kahden talven aikana aiheuttanut muovimattojen poimuuntumista.

Kuva 1. Tasoitteet ovat irronneet pohjastaan elastisten saumamassojen päältä.

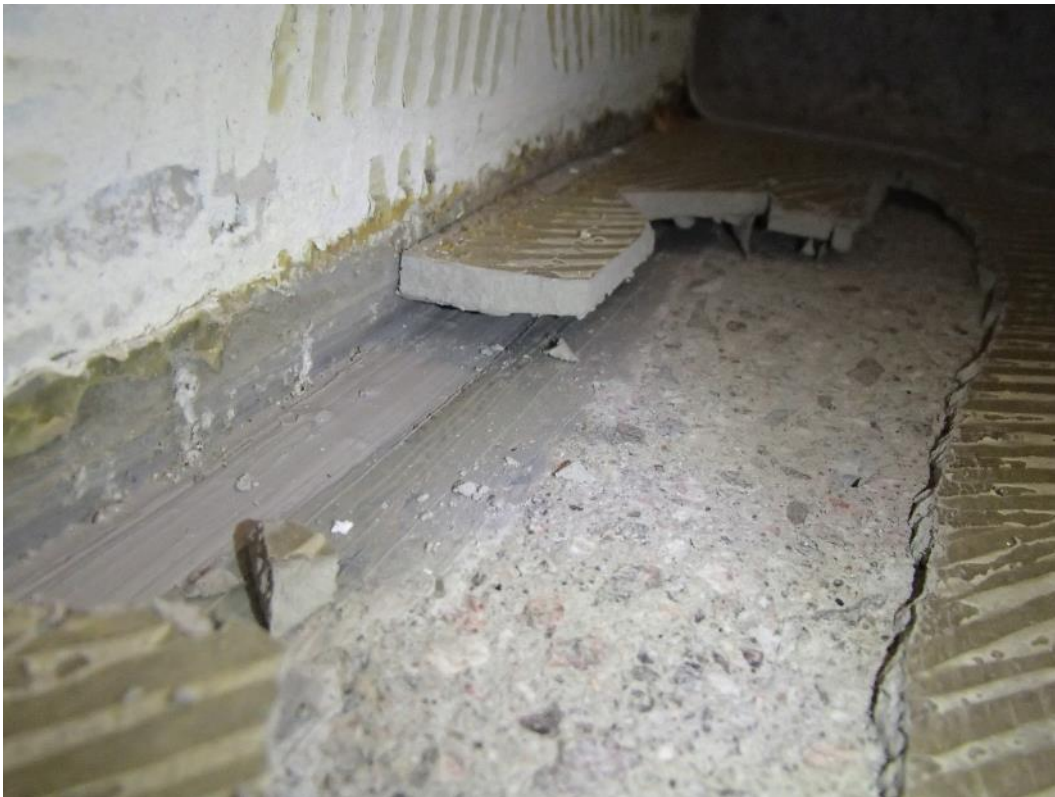
Kuva 2. Tasoitteet ovat irronneet pohjastaan elastisten saumamassojen päältä.

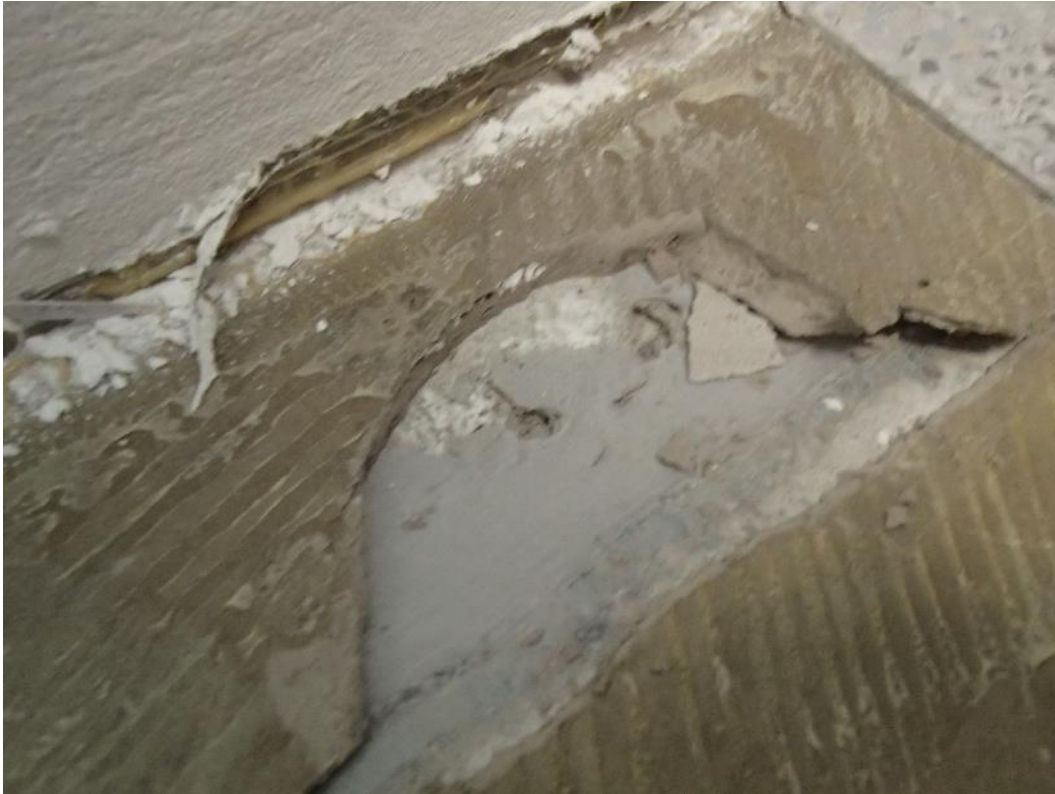
Kuva 3. Tasoitteet ovat irronneet pohjastaan elastisten saumamassojen päältä.

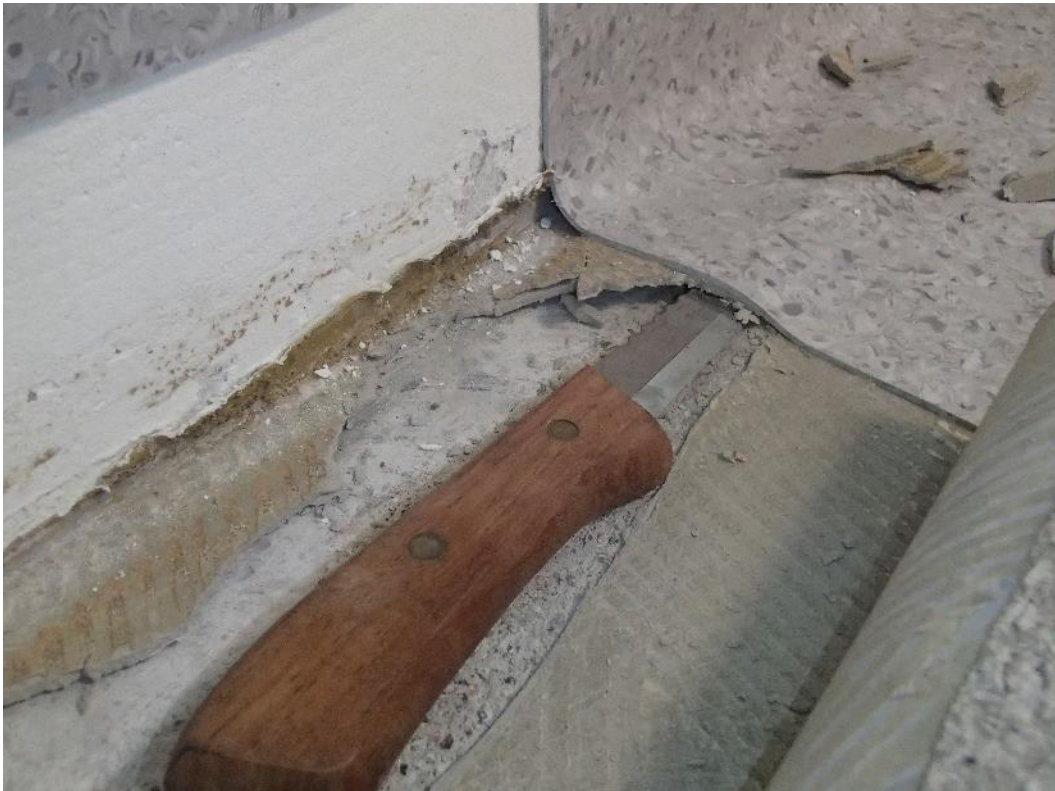
Kuva 4. Tasoitteiden irtoaminen pohjastaan on aiheuttanut muovimattojen poimuuntumista lattioiden ja seinien kulmissa sekä liikuntasauvojen läheisyydessä.

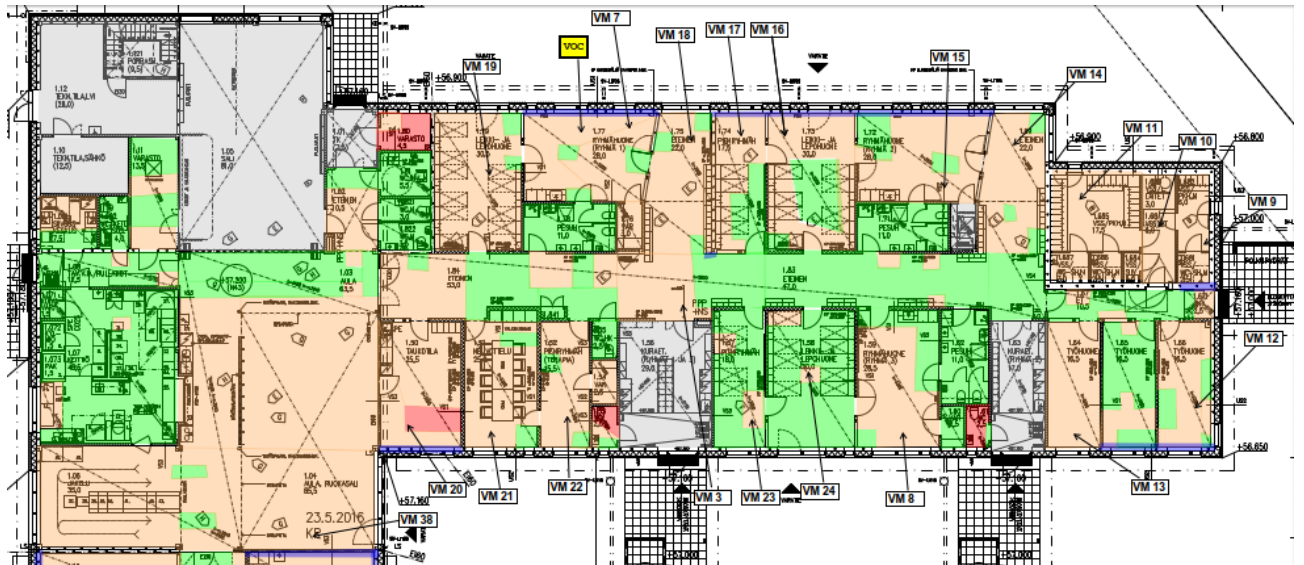
Kuva 7. Kuva pohjoissiiven pintakosteuksista, viiltomittauspaikoista ja materiaali VOC-näytteen ottopaikka, tilat 1.01-1.10 ja 1.50 – 1.84. Violetilla merkittynä rajapinnat, joissa muovimatto oli kuprulla.

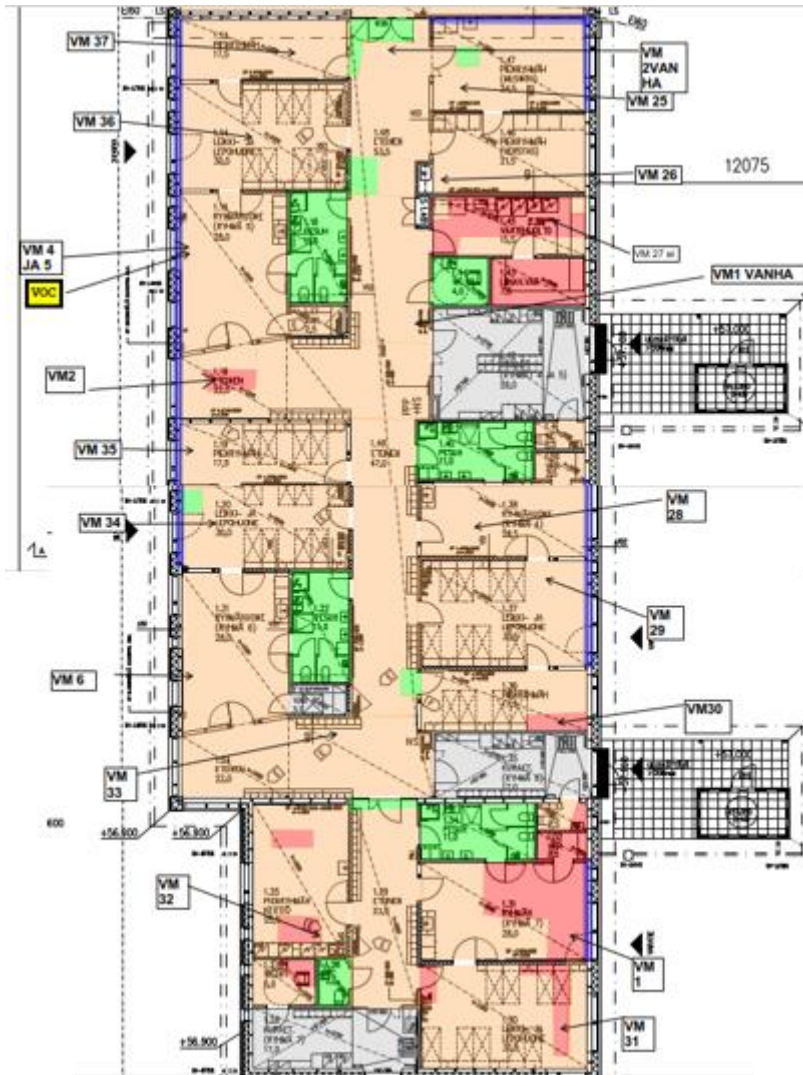
Kuva 8. Kuva eteläsiiven pintakosteuskartoituksen tuloksista tilat 1.13-1.49 ja VOC-näytteen ottopaikka. Violetilla merkittynä rajapinnat, joissa muovimatto oli kuprulla.

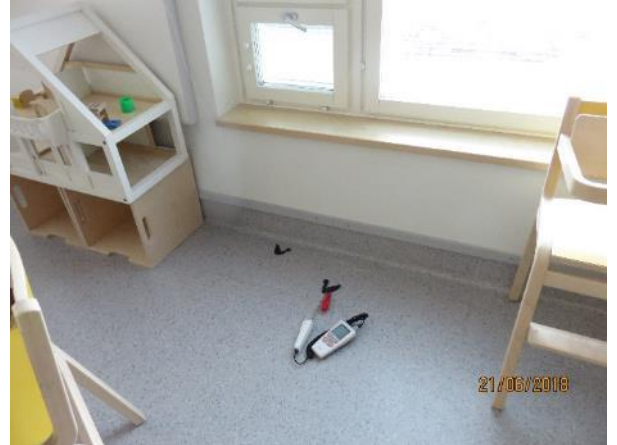
Kuva 5. Viiltomittauskohdat 4 ja 5.

Mattonäytteet VOC-tutkimukseen otettiin huoneissa 1.15 ja 1.77, joissa matto oli seinän vieressä kuprulla. Matto oli irti lattialaatasta ulkoseinän lähellä, jonka jälkeen keskemällä huonetta kiinnitys oli kohtalainen. Pintakosteustasot olivat noin 70 ja 84. Viiltomittausmenetelmällä mitattuna maton alla suhteelliset kosteudet olivat 76,4 ja 79,5.

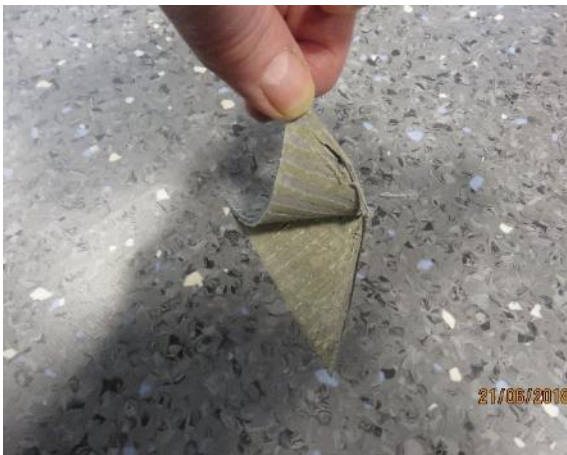
Kuva 3. VM 2 v, liiman kunto on hyvä.

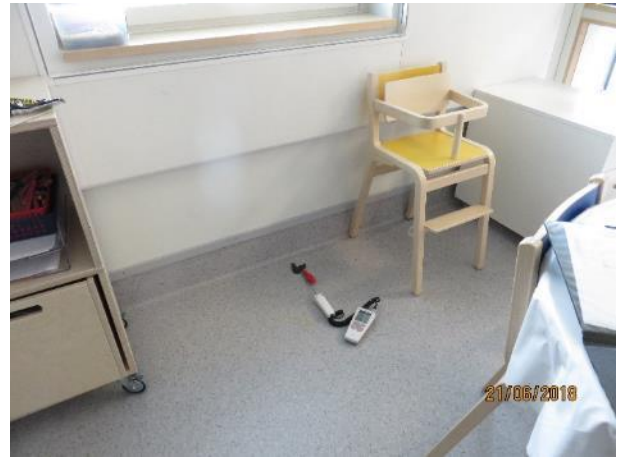
Kuva 7. Viiltomittauskohta 7.

Viiltomittauskohdissa 5 (H 1.15) ja 7 (H 1.77), joissa matto oli kuprulla, liiman haju oli voimakkaampi ja liima oli hieman purukumimainen.

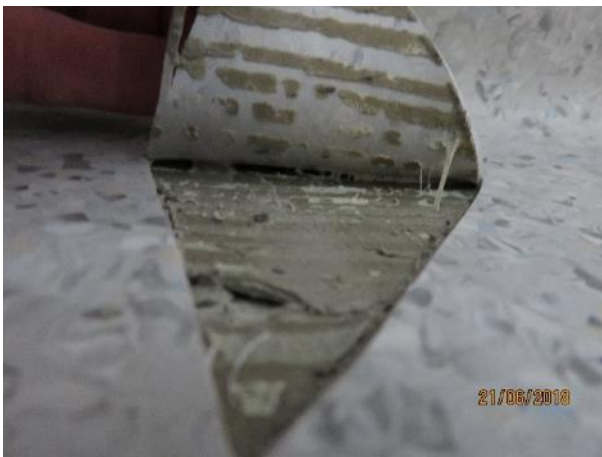
Kuva 9. VM 7:ssä maton liima hieman purukumimaista.
