**ASiantuntijalausunto  
14.12.2019**

**Koy Riihikallion Päiväkotikeskus  
Pellavamäentie 11, 04320 Tuusula**

# ASiantuntijalausunto

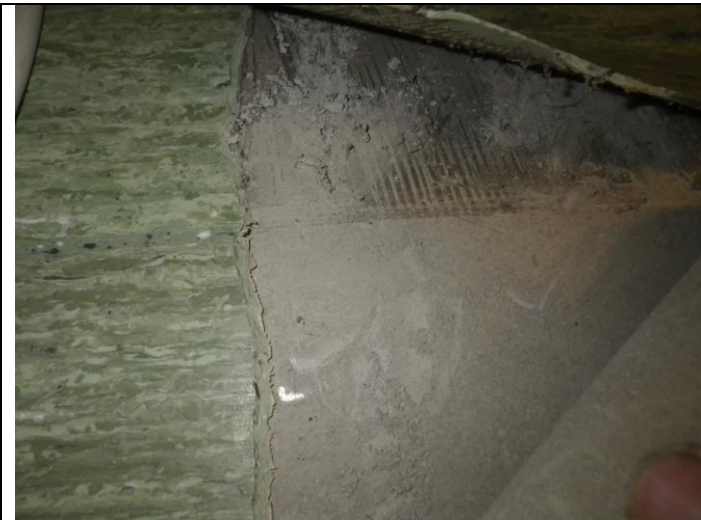
- Tilassa ei havaittu rakenteiden pinnoilla kosteuteen viittaavia jälkiä tai havaittu poikkeavaa hajua.
- Tilan lattia ja seinien alaosat kartoitettiin kosteudentunnistimella 0,5 - 1 m havaintopistevälillä. Kosteudentunnistimella havaitut arvot olivat 55 – 60 välillä.
- Muovimattoa avattiin uusitun ja alkuperäisen maton sauman kohdalta:
  - o Muovimaton alapuolella ja tasoitepinnassa havaittiin selvää kemikaalimaista hajua,
  - o avauksen kohdalla ei havaittu kosteuteen viittaavia jälkiä sekä maton kiinnittymisessä alustaan ei havaittu puutteita,
  - o avatulla kohdalla ei havaittu, että uusitun muovimaton alapuolinen tasoitekerros olisi uusittu.

1. Avattua muovimattoa tilassa 202

Muovimaton alla tilassa 202 havaittu haju viittaa materiaalien (muovimatto, tasoite, liimat) VOC-yhdisteiden päästöihin.
