TUUSULAN KAUPUNKI

HYRYLÄN PÄIVÄKOTI

SISÄILMAAN LIITTYVÄT TUTKIMUKSET

6.5.2020

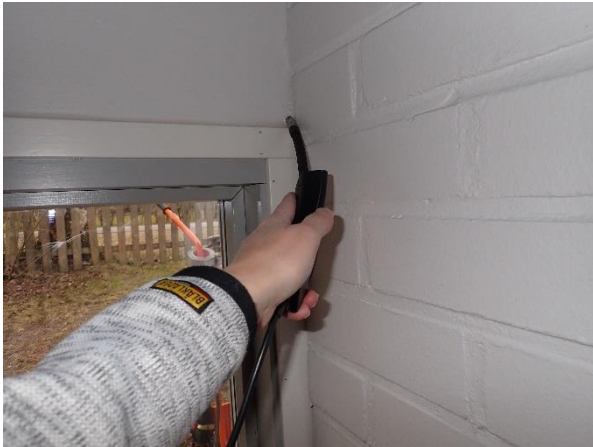
Ulkoseinissä merkkiaineikaasuvuotoa havaittiin rakenneliittymistä nopeasti ja paine-ero oli lähellä tasapainoa (0 Pa). Ilmavuotoa havaittiin ikkuna- ja seinäliittymistä, seinäliittymistä ja patterikannakkeiden kohdilta.

Kuva 2: Haituloiden tilassa ilmavuotoa havaittiin ikkuna- ja väliseinäliittymistä.

- Alapohjan ja ulkoseinän rakenneliittymien, tiiliväliseinien ja alapohjan rakenneliittymien sekä läpivientien tiivistäminen erillisen korjaussuunnitelman mukaan
- Kahvihuoneen, pukuhuoneen ja pukuhuoneen yhteydessä olevien wc-tilojen lattioiden kosteuden syyn selvittäminen ja lattiapinnoitteen uusiminen erillisen korjaussuunnitelman mukaan
- Pukuhuoneen yhteydessä olevien wc-tilojen vaurioituneiden lastulevyseinien uusiminen (vesi roiskunut käsienpesualtaasta)
- Alakattotilat on suositeltavaa puhdistaa mahdollisuuksien mukaan tarkastusluukkujen kautta ja tiivistää luukut. Pinnoittamattomat putkieristeet on suositeltavaa pinnoittaa ja estää kuitujen irtoaminen
- Tilojen käyttöä turvaavana toimenpiteenä tilojen ylipaineistaminen. Ylipaineisuuden pysymistä on seurattava jatkuvatoimisilla paine-eromittauksilla

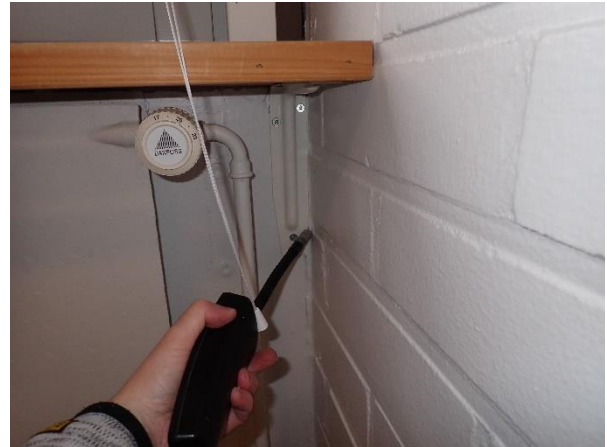
Kuva 3: Palaverihuoneessa ilmavuotoa havaittiin väliseinä- ja ulkoseinäliittymässä.

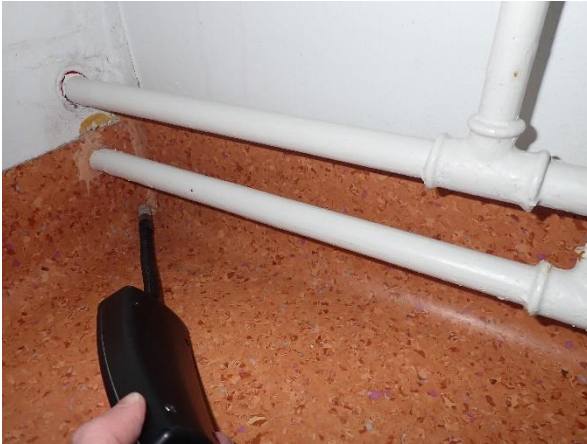
Merkkiaineikaasuvuotoa havaittiin lattian ja seinän liitoskohdilla kauttaaltaan puurakenteisen levylattian kohdalla (Pörriäiset). Pörriäisten tilassa lattian muovimattoa ei ole nostettu seinälle niin kuin muissa tiloissa nosto on tehty. Betonirakenteisen alapohjan kohdalla merkkiainevuotoa havaittiin ainoastaan nurkassa, jossa myös aistinvaraisesti oli muovimattossa halkeamaa.

Kuva 4: Haituloiden tilassa ilmavuotoa havaittiin pienellä alueella nurkassa lattia- ja seinäliittymästä (kohdalla matossa halkeama).

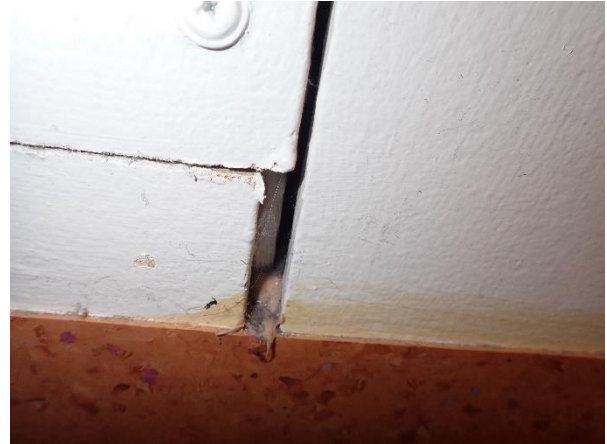
Kuva 5: Palaverihuoneessa rakoa ulkoseinällä olevaan kotelointiin.

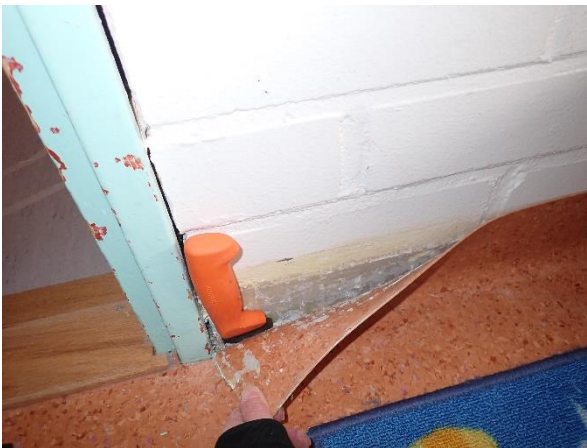
Kuva 6: Tiiliväliseinien ja alapohjan liittymät eivät ole tiiviitä.

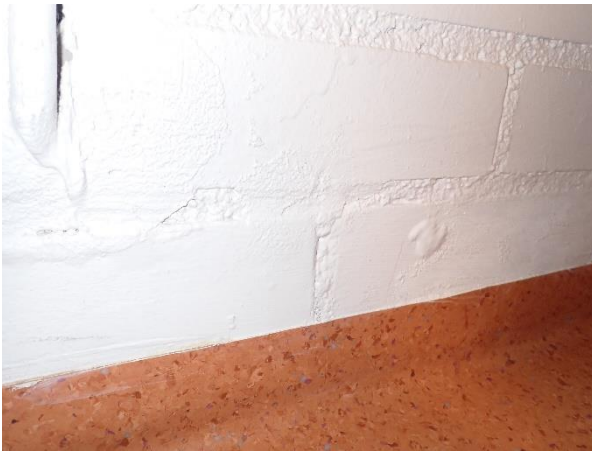
Tiiliväliseinien alaosissa esiintyi paikoin kosteuspoikkeamaa ja maalipinta irtosi alustasta. Todennäköisesti tiiliväliseinien alaosiin nousee kosteutta seinänturoiden kautta maaperästä. Pukuhuoneen ja keittiön väliseinän kosteusvaurio voi aiheutua myös siivousvesistä. Tiiliväliseinien kosteusvauriot on suositeltavaa korjata ja estää kosteuden nousu rakenteeseen erillisen korjaussuunnitelman mukaan.

Kuva 7: Pukuhuoneen tiiliväliseinän alaosassa kosteuspoikkeamaa ja maalipinnan irtoamista.

- Tiiliväliseinien kosteusvaurioiden korjaaminen ja kosteuden nousun estäminen

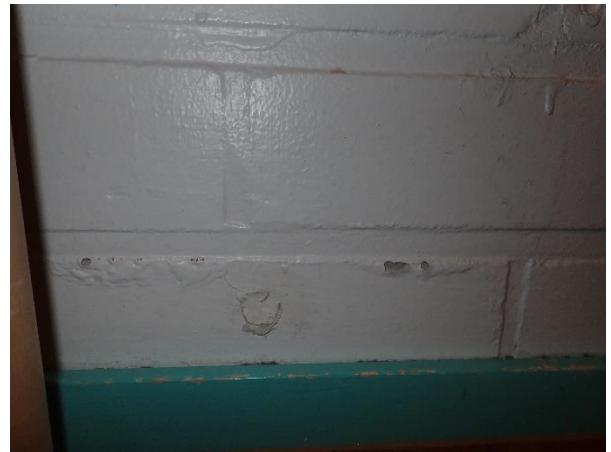
Kuva 8: Käytävällä askartelutilan edessä tiiliväliseinän alaosassa kosteuspoikkeamaa ja maalipinnan irtoamista.

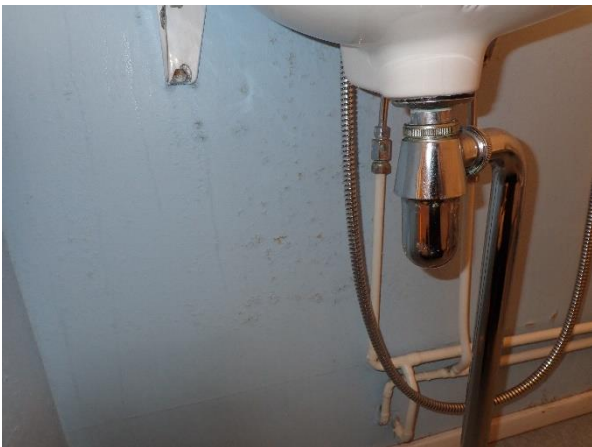
Kuva 9: Henkilökunnan pukuhuoneen WC:ssä lastulevyssä kosteusvauriojälkiä altaan kohdalla.

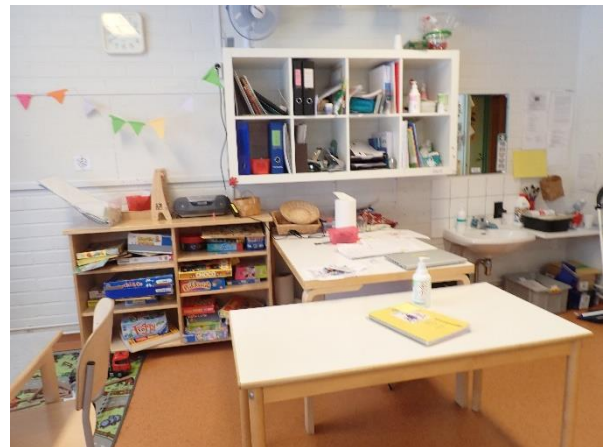
Kuva 10: Tiloissa avohyllyjä, jotka keräävät pölyä.

Tiloissa säilytetään paljon tavaroita työpöydillä, kaappien päällä ja avohyllyillä. Tavaroiden säilytykseen on suositeltavaa hankkia ovellisia kaappeja, jolloin pölyjä ei pääse kertymään pinnoille ja vapaat pinnat on helppo puhdistaa.

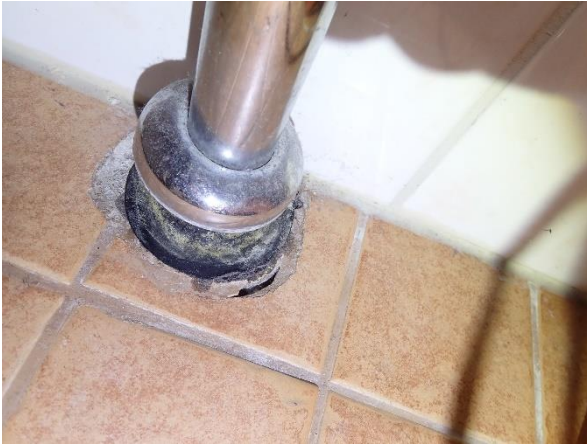
Kuva 11: Pörräisten WC:ssä viemäriputken saumaus epätiivis.

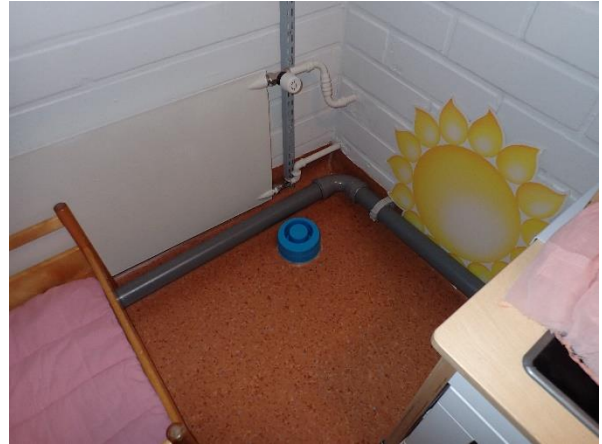
Kuva 12: Tiitäisten leikkihuoneen lattiatasossa oleva putki on suositeltavaa kannakoida paremmin.

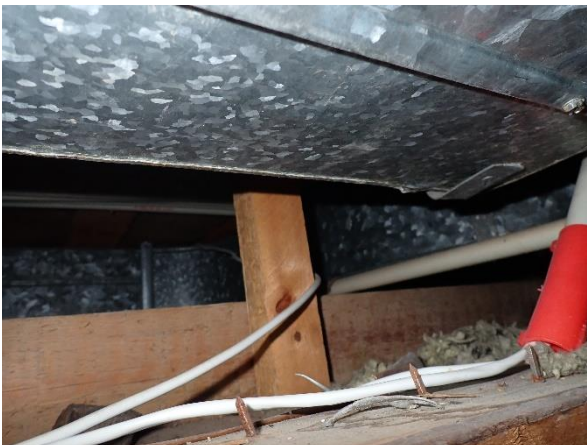
Kuva 13: Alaslaskettujen kattojen tekniikkatilassa paikoin puhallusvillaa.

epäpuhtauksia sisäilmaan. Alaslaskettujen kattojen tekniikkatilat on suositeltavaa puhdistaa mahdollisuuksien mukaan katon tarkastusluukkujen kautta ja tiivistää luukut. Pinnoittamattomat putkieristeet on suositeltavaa pinnoittaa ja estää kuitujen irtoaminen.

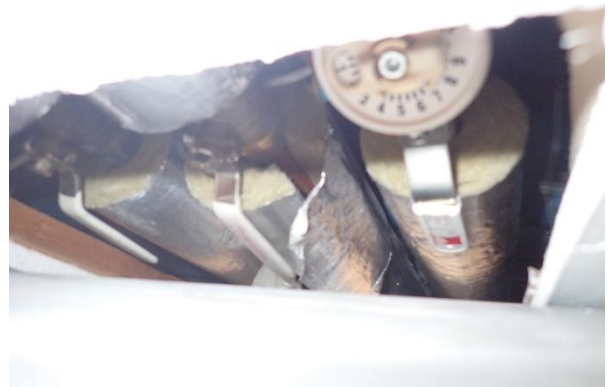
Kuva 14: Alaslaskettujen kattojen tekniikkatiloissa paikoin pinnoittamatonta mineraalivillaeristettä.

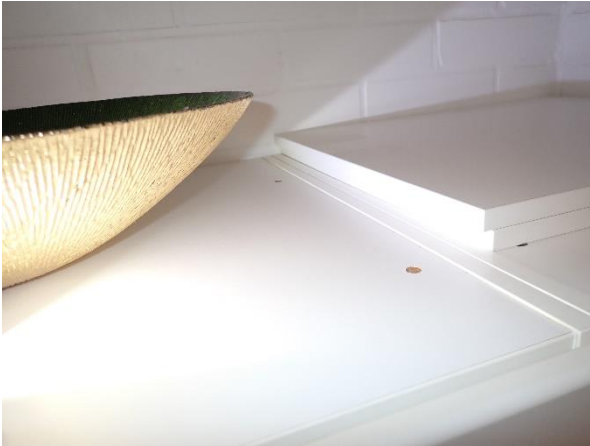
Kuva 15: Kahvitila, kaappien päällä vähäiset pölykertymät.

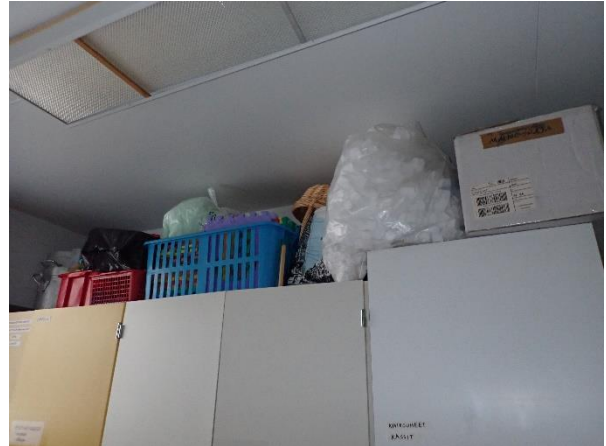
Kuva 16: Kaappien päällä säilytetään tavaraa, mikä estää pintojen siivousta.

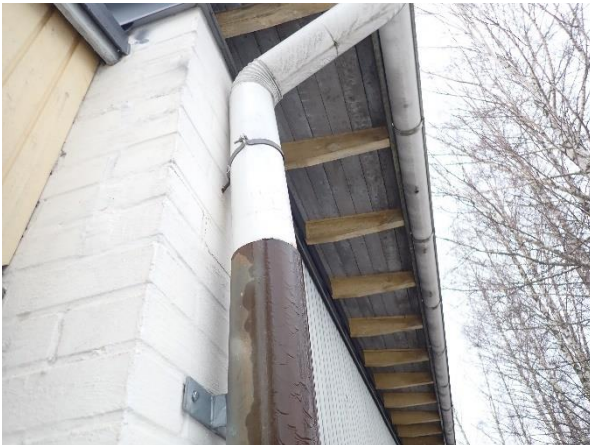
Kuva 17: Sadeveden syöksyputken liitos vuotaa.

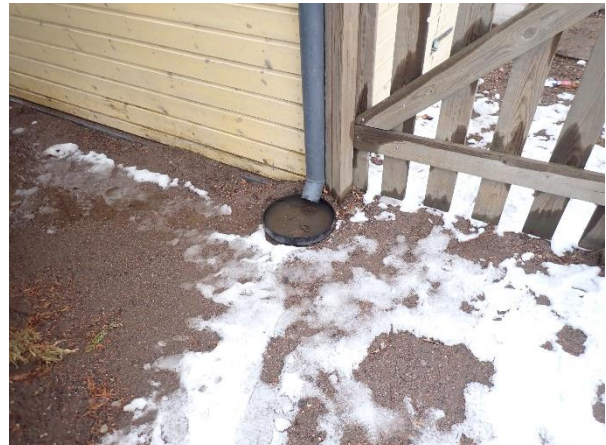
Kuva 18: Rännikaivo tukossa.

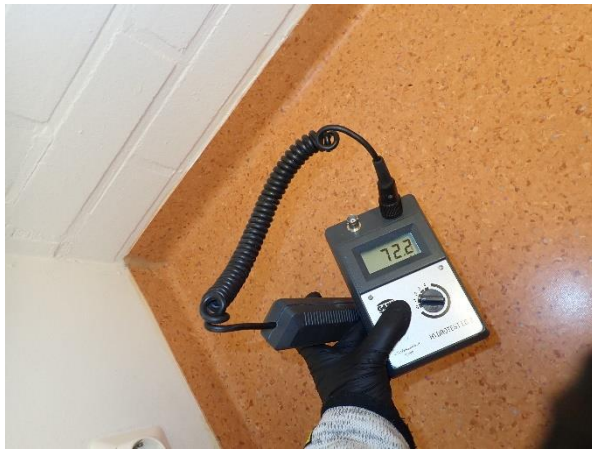
Tutkittavien tilojen lattioiden ja seinien alaosiin tehtiin pintakosteuden mittaukset. Kosteuspoikkeamaa havaittiin henkilökunnan kahvihuoneen, pukuhuoneen ja pukuhuoneen yhteydessä olevien WC-tilojen lattioissa. Muovimaton ja tasoitteen välistä mitatuissa viiltokosteusmittauksissa kohonneita arvoja oli kahvihuoneessa ja pukuhuoneessa. Tiiliväliseinien alaosissa havaittiin paikoin kosteuspoikkeamaa esimiehen toimistossa, pukuhuoneessa, askartelutilassa ja viereisellä käytävällä. Kosteuspoikkeama-alueet on merkitty liitteenä olevaan pohjakuvaan.

Kuva 19: Kahvitilassa pintakosteusmittauksissa havaittiin poikkeamaa.

Lattioiden kosteusmittauksissa havaittiin kohonneita kosteuksia kahvihuoneen, pukuhuoneen ja pukuhuoneen yhteydessä olevien wc-tilojen lattioissa. Lattioiden kosteuspoikkeamien syy on suositeltavaa selvittää, estää kosteuden pääsy rakenteeseen ja uusia lattiapinnoitteet erillisen korjaussuunnitelman mukaan.

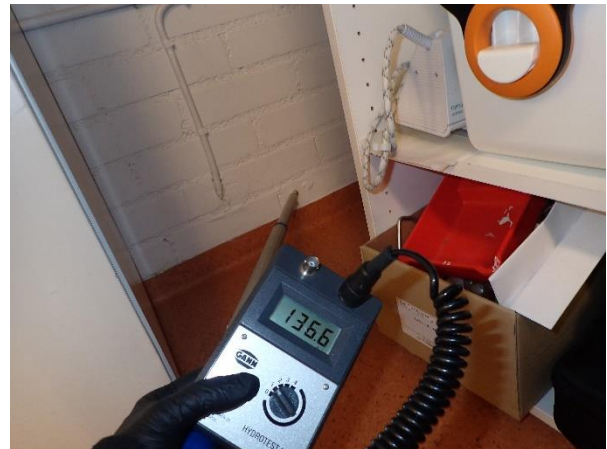
Kuva 20: Pukuhuoneen tiiliväliseinässä oli kosteuspoikkeamaa.

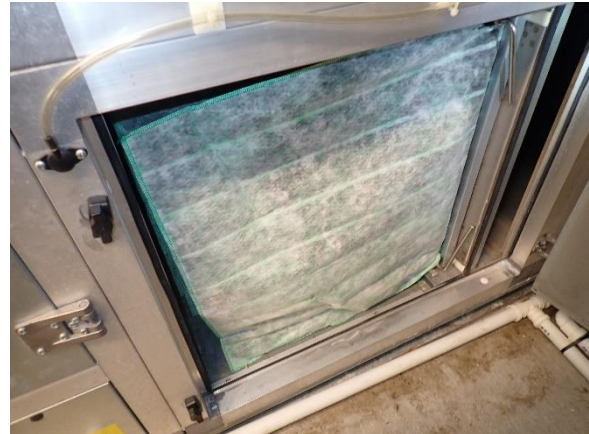
Suodatinten kuntoa tarkastellessa havaittiin tuloilmasuodattimien olevan likaantunut. Suodattimet on vaihdettu viime syksynä. Suodattimen ohivuotoja ei havaittu. Tuloilman äänenvaimentimet on uusittu ja äänenvaimentimena on polyesterinen materiaali.

Kuva 22: Tuloilmasuodatin likaantunut.

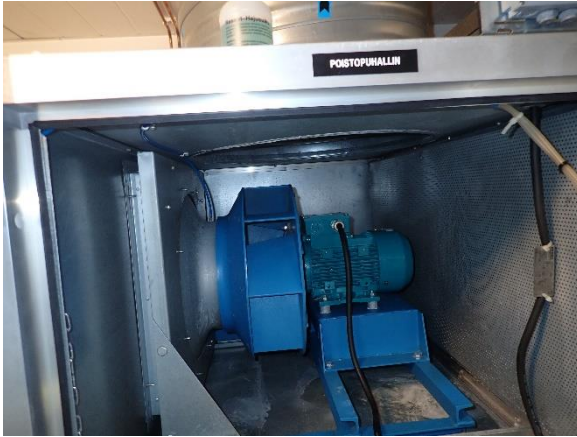
Kuva 23: Poistoilmapuhaltimen pohjalla kosteus- tai öljyjälkiä.

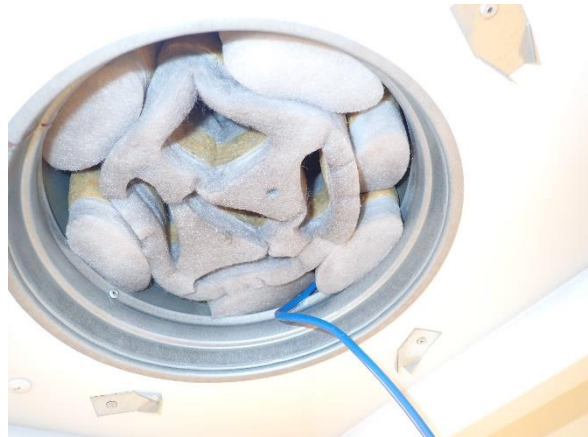
Kuva 27: Osassa tuloilmapäätelaitteita on irrotettava/uusittava äänenvaimennin.

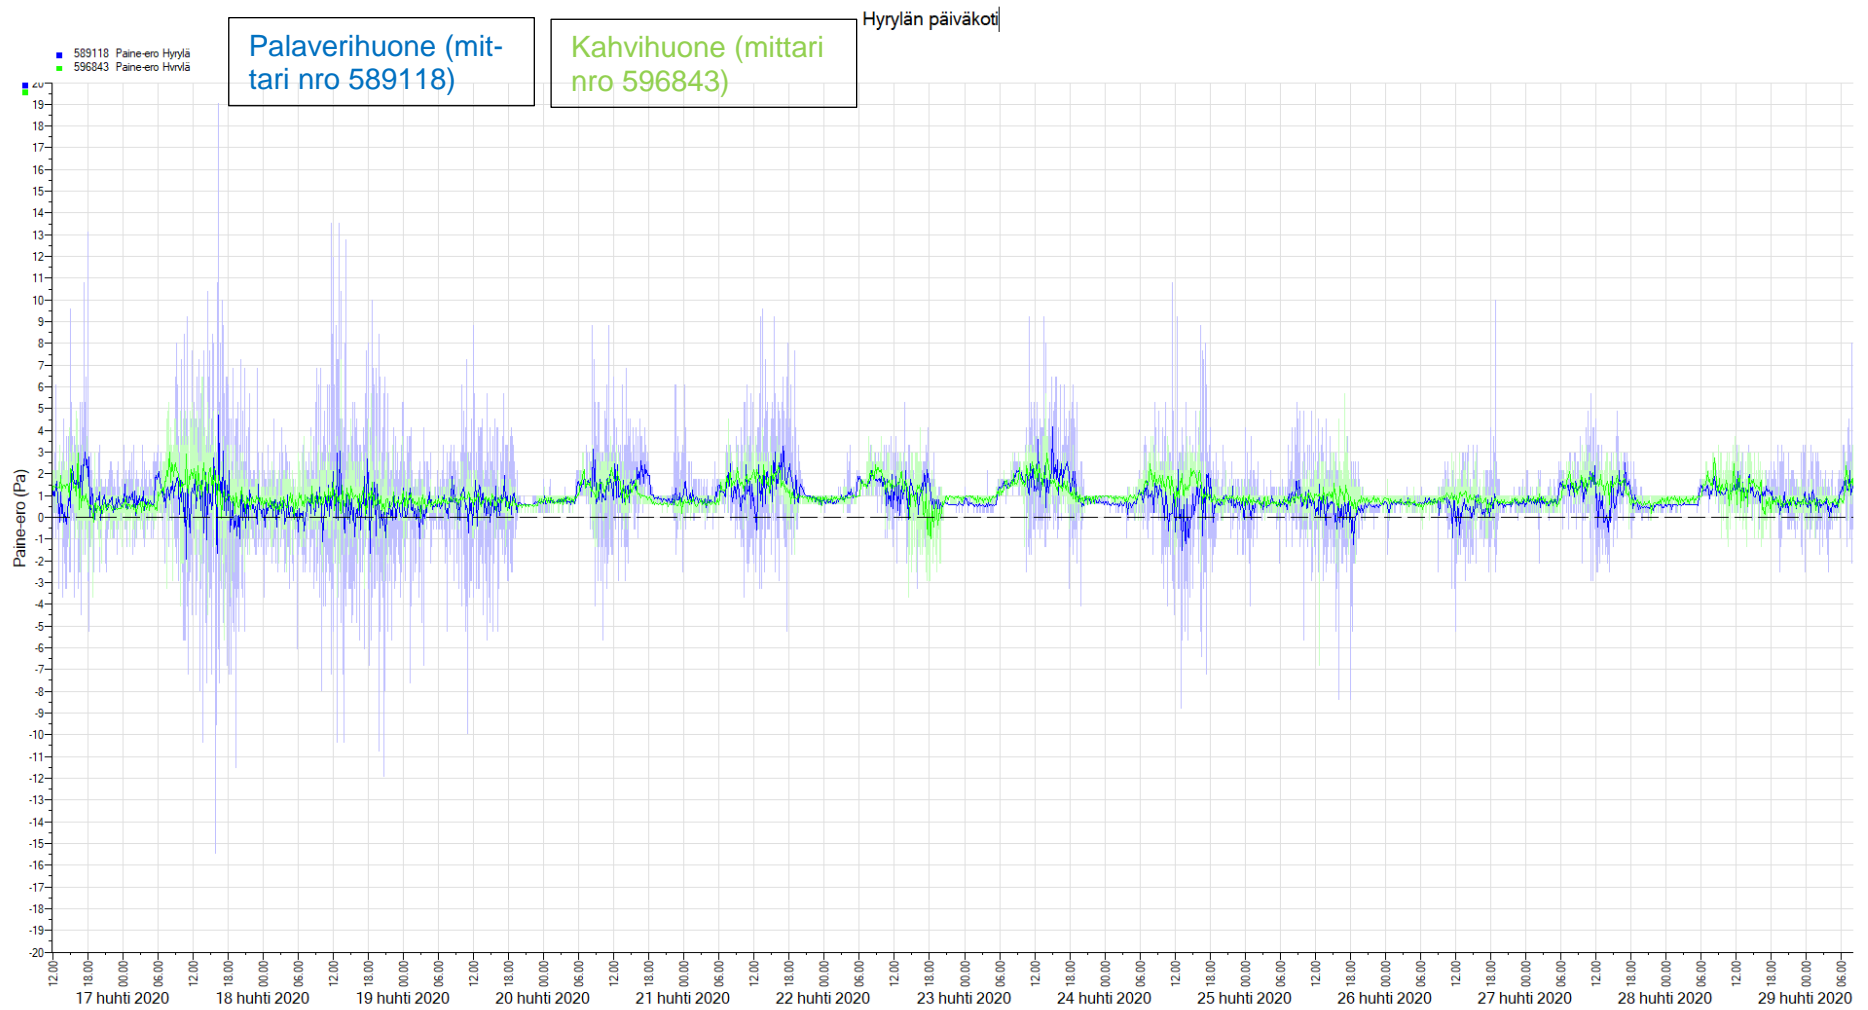
Keskiarvo, Pa	Vaihteluväli, Pa (minimi ... maksimi)	Lisätietoja
Palaverihuone (mittari nro 589118)	0,9	-15,5 ... 19,0	
Kahvihuone (mittari nro 596843)	1,0	-6,9 ... 7,3

Kuva 1. Sisä- ja ulkoilman väliset paine-erot tiloissa, mittausjakso 16. - 29.4.2020.
