TUUSULAN KUNTA

MAININKI, KLAAVONKALLION PÄIVÄKOTI KOSTEUS- JA SISÄILMATEKNINEN TUTKIMUS

15.3.2021

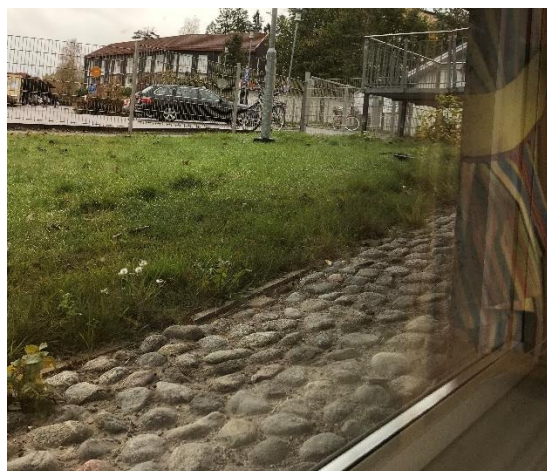
Kuva 3 Rakennuksen vierustan maanpinnat paikoin kallistuvat loivasti pois päin rakennusta.

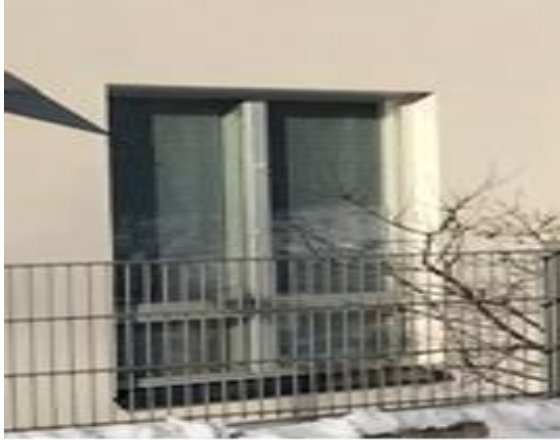
Rakennuksen julkisivut ovat osin tiiliverhoiltuja ja osin rapattua betonia. Ikkunapellitysten kallistus on melko loiva. Se muodostaa riskin sille, että sadevesi voi kulkeutua rakennukseen päin ja päästä peltien epätiivelyskohdista rakenteisiin.

Kuva 5 Ikkunapellitysten kallistus on melko loiva.

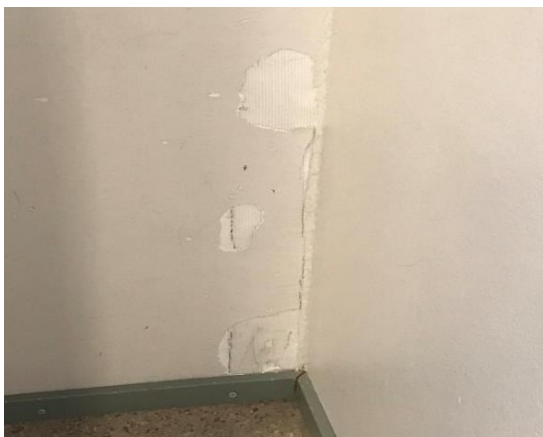
Kuva 6 Delfiiniin lepohuoneen ja keittiön välisellä väliseinällä havaittiin seinätapetin irtoamista

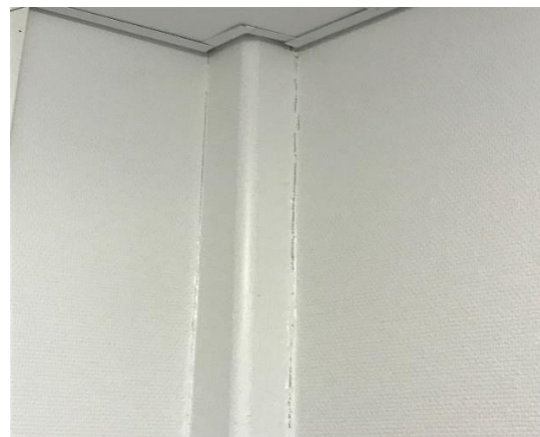
Ulkoseinä- ja väliseinäliittymissä havaittiin halkeamia eikä rakenneliittymät näyttäneet tiiviiltä. Myös ikkuna- ja ulkoseinäliittymän tiivistys oli listan takana puutteellinen (tila 004).

Kuva 7 Paikoin seinäliittymissä on halkeamaa

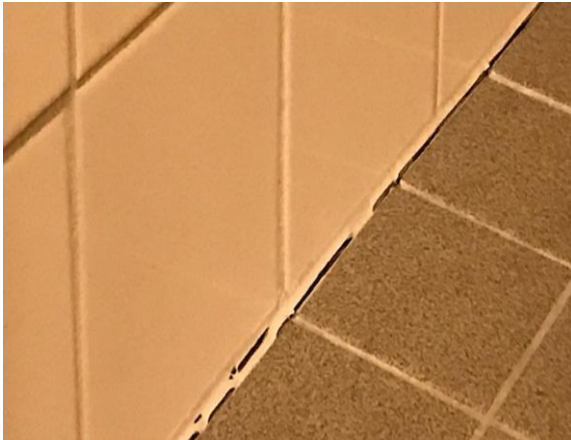
Kuva 8 Kellarikerroksen pesulassa seinän ja lattian silikonisauma epätiivis

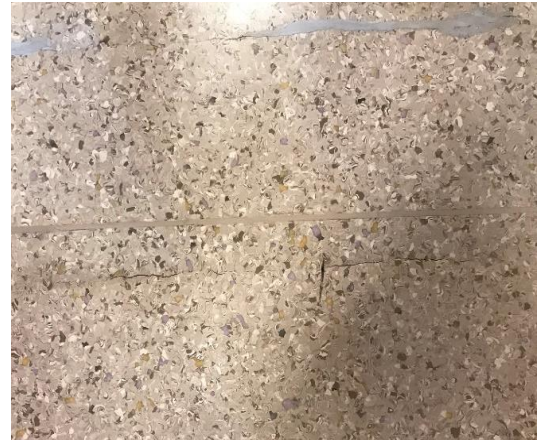
Kuva 9 Kellarikerroksen käytävällä lattiamatossa halkeamia

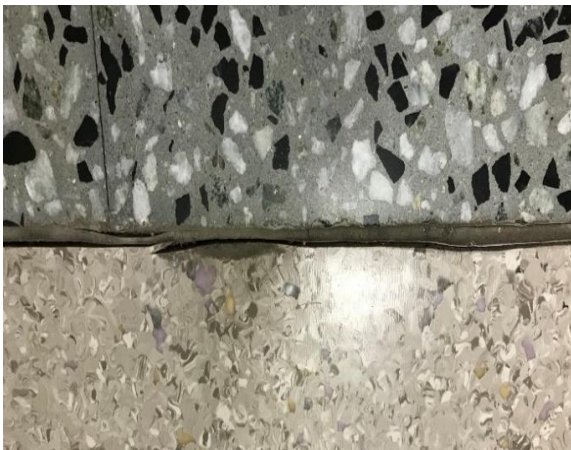
Kuva 10 Kahden eri lattiamateriaalin epätiivis saumaus

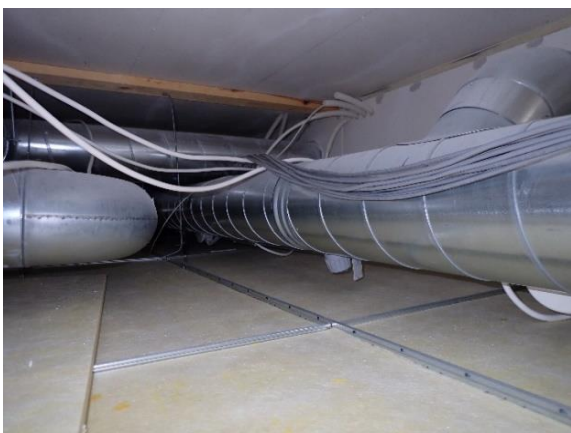
Kuva 12 Käytävän alaslaskettujen kattojen tekniikkatiloissa pölyjä iv-putkien päällä.

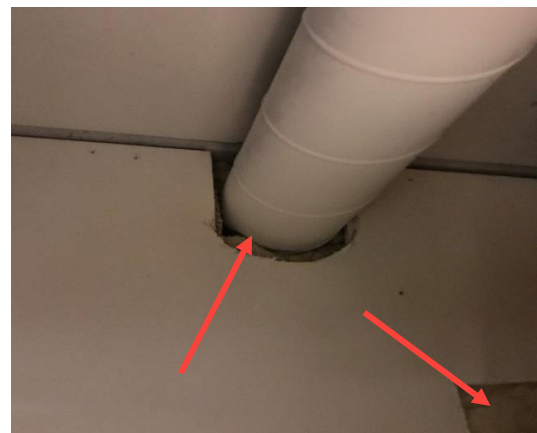
Akustolevyissä oli paikoittain havaittavissa pieniä vaurioita. Alakattotilassa oli paikoin paljaana mineraalivillaputkieristeitä ja avonaisia läpivientejä väliseiniin.

Kuva 13 Paikoin alakattotilassa oli paljaana mineraalivill-eristeitä

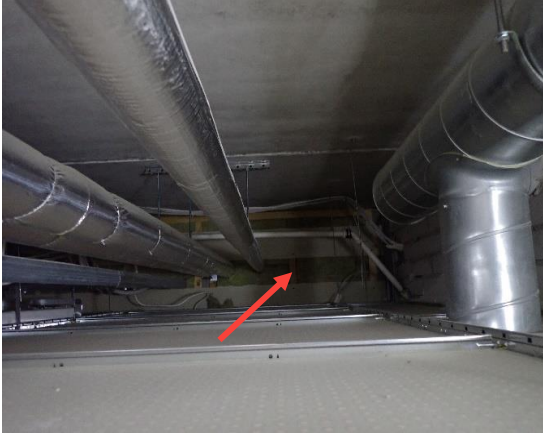
Kuva 24 Käytävän alakattotilassa paljaita mineraalivillapintoja

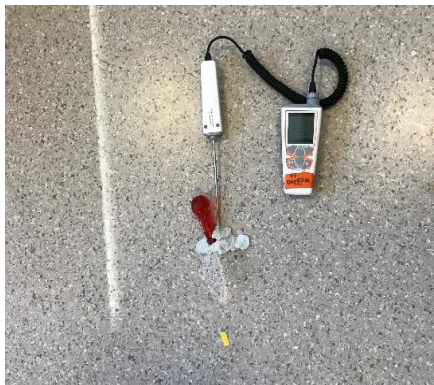
Kuva 15 Viiltomittauskohta 1

Viiltomittauskohdassa 1 (ryhmähuone 003) liiman kunto ja kiinnitys olivat tyydyttävät ja aistittiin lievää vaurioitumiseen viittaavaa hajua. Sisäilmassa epätavallista hajua ei havaittu.

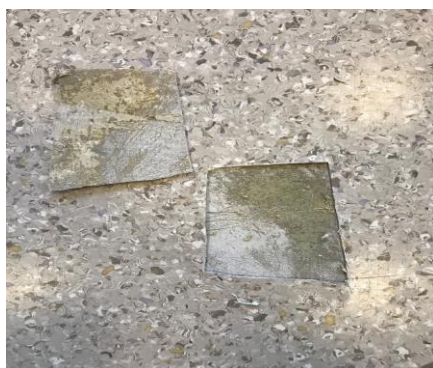
Kuva 17 Perhekeskuksen ryhmätalassa 003 VOC- materiaalinäytteessä on viite vauriosta.

Näytteissä havaittiin C9-alkoholia ja 6-Metyyli-1-oktanolia yli 10 % kokonais-VOC-pitoisuudesta. Kuitenkin niiden pitoisuudet olivat alle Työterveyslaitoksen antaman viitearvon. Näytteessä esiintyi myös vähäisissä määrin 1- Butanolia, joka voi viitata esim. liiman vaurioitumiseen.

Materiaali VOC-näytteenottokohdat valittiin viiltomittausten perustella. Perhekeskuksen ryhmähuoneen 003 muovimaton päästöt ylittävät hieman Työterveyslaitoksen viitearvot. Näytteenottokohdassa havaittiin aistinvaraisessa arviossa lievää liiman hajua. Näytteessä havaittiin heikko viite vauriosta.

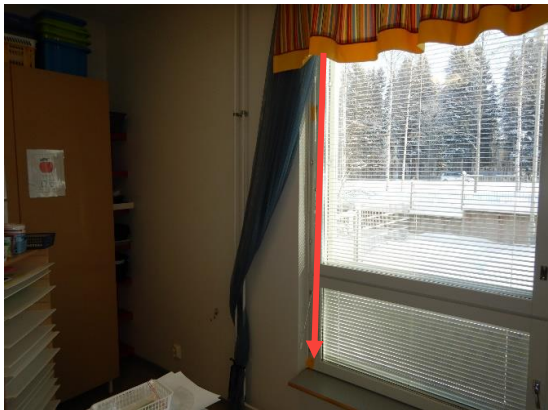
Perhekeskuksen ryhmätiloissa 002/003 havaittiin ilmanvuotokohtia lattian ja seinän liittymäkohdissa, ikkunoiden karmiliittymissä sekä pistorasioista.

Kuva 19 Ulkoseinien ja ikkunoiden liittymistä runsasta ilmavuotoa.

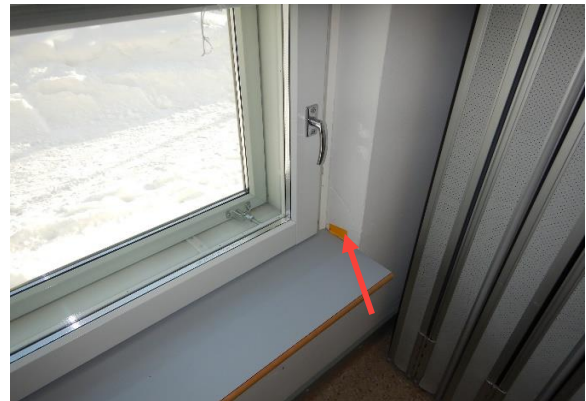
Kuva 20 Ikkunoiden liittymien kulmissa havaittiin ilmavuotoa.

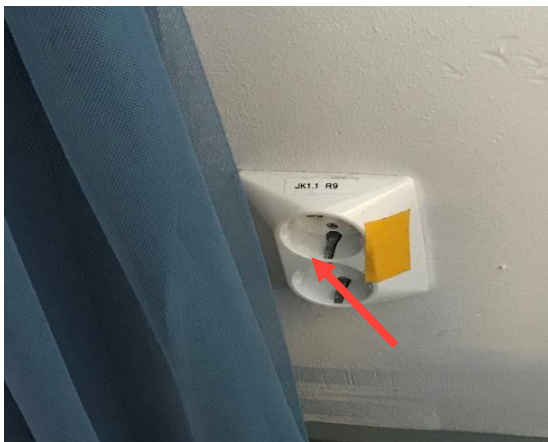
Kuva 21 Merkkiaineella voimakas merkkiainevuoto sähkörsiassa.

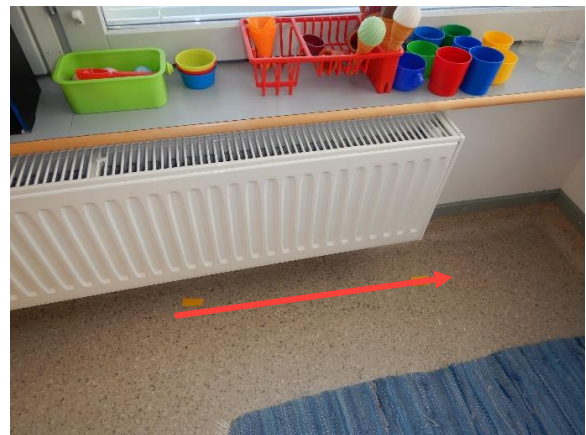
Kuva 22 Lattian ja ulkoseinän liittymissä havaittu ilmavuotoa merkkiainekokeessa.

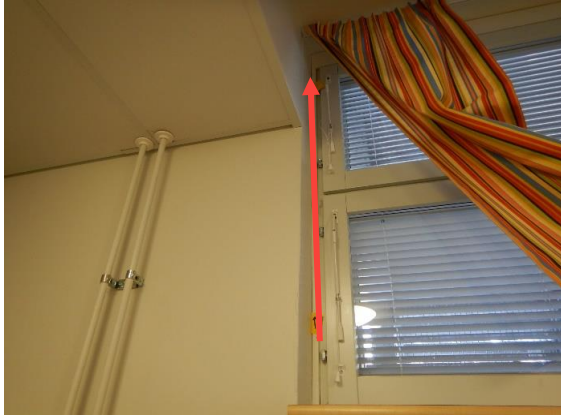
Ryhmätallassa 004 havaittiin selviä vuotoja ikkunaliittymistä, jotka ovat puulistoitusten alla tiivistämättä. Lisäksi ikkunan puitteen ja karmin välissä on pieni rako. Rakenneliittymistä ja raosta on suora ilmayhteys ulkoilmaan.

Kuva 23 Rungon ja ikkunan välillä on suora ilmayhteys ulkoilmaan.

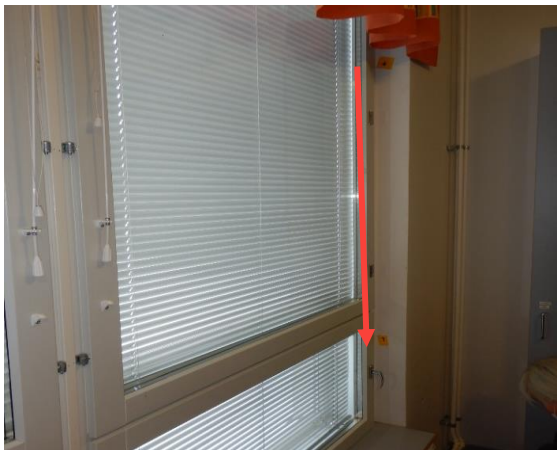
Delfiiniin lepo huoneen 019 ulkoseinärakenteesta havaittiin merkkiaine vuotoa ikkuna- ja seinäliittymistä. Vuotokohdat on merkitty punaisilla nuolilla kuvissa 24-25.

Kuva 24 Merkkiainetutkimuksessa ilmavuotoa ikkuna- ja seinäliittymistä.

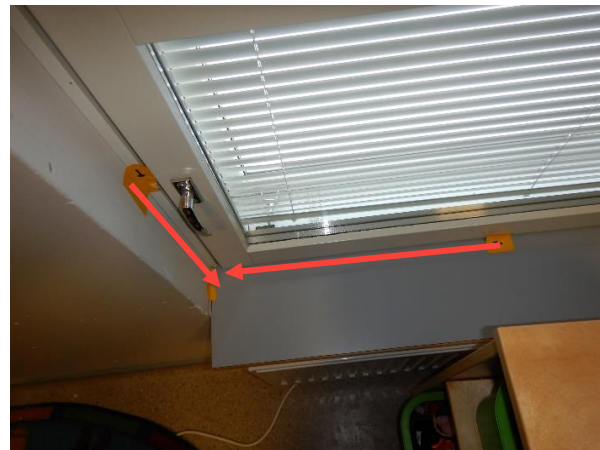
Kuva 25 Ulkoseinien ja ikkunoiden liittymistä ja ikkunalaudasta runsasta ilmavuotoa.

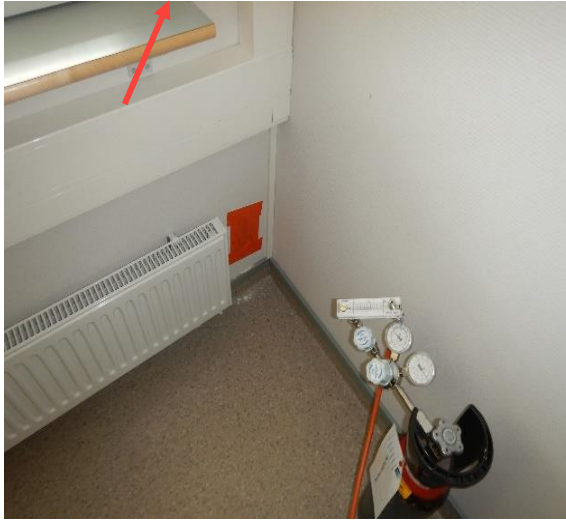
Pienryhmähuoneen 111 ikkunaliittymien kulmakohdissa havaittiin vähäistä ilmavuotoa. Vähäisellä ilmavuodolla ei ole merkitystä sisäilman laatuun.

Kuva 26 Pistemäinen pieni ilmavuoto ikkunan nurkassa.

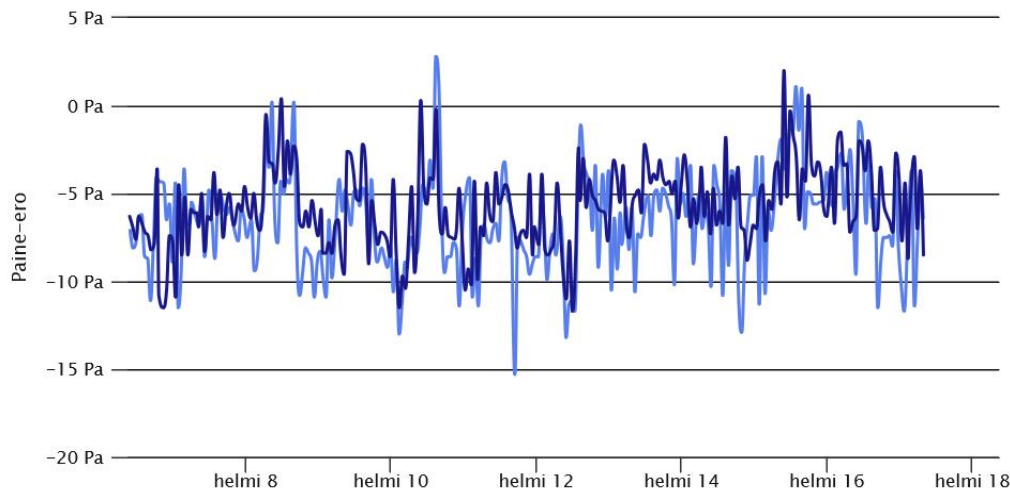
Paine-eron on suositeltavaa olla lähellä tasapainoa ~0 ... -5 Pa. Tilojen paine-erot vaihtelivat -9 ... 2 Pa välillä ja paine-erojen vaihtelu seurantajakson aikana on hyvin vähäistä. Paine-ero pysyttelee suurimmaksi osaksi alle -5...-10 Pa. Muutamia alipaineisuuspiikkejä tulee, mutta ne ovat hyvin lyhyitä kestoiltaan. Vaihtelua tuloksiin aiheuttavat ilmanvaihdon lisäksi sääolosuhteet (tuulisuus, lämpötila) ja ovien avaaminen.

Kuva 27 Sisä- ja ulkoilman väliset paine-erot Klaavonkallion päiväkodin tiloissa mittausjakso 03. – 17.2.2021. Freesi -järjestelmästä. Tila 018 tummansininen ja tila 049 vaaleasininen.

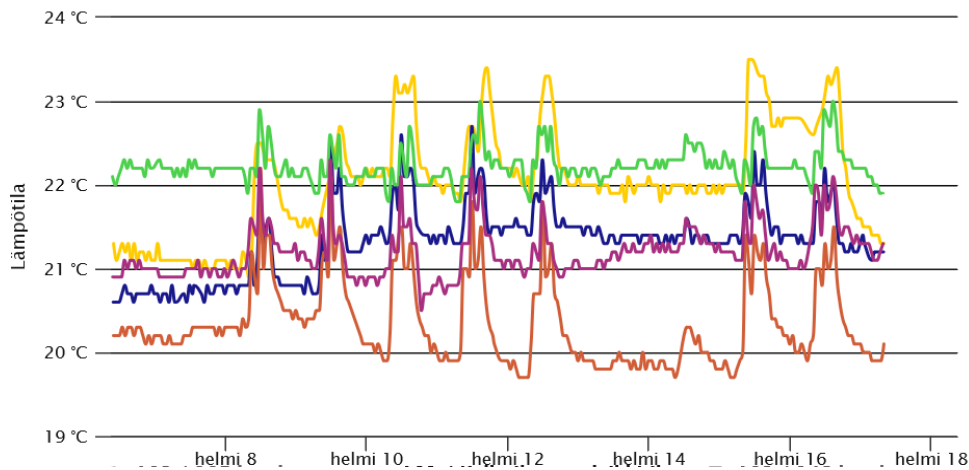
Sisäilman lämpötila vaihteli noin +19 ... +23 °C. Tulokset on esitetty alla kuvaajassa. Lasten päivähoitopaikoissa Sosiaali- ja terveysministeriön Asumisterveysasetuksen (2015) mukaan sisäilman lämpötilojen toimenpiderajoina lämmityskaudella pidetään alle +20 ja yli 26°C. Ryhmätalassa 018 lämpötilat olivat alle ajoittain 19-20°C ilta- ja yöaikana. Tilassa lämpötila nouse päivän aikana hieman yli 21 °C. Tilan 018 lämpöolosuhteita on suositeltavaa parantaa.

Kuva 28 Sisäilman lämpötilat Klaavonkallion päiväkodin tiloissa, mittausjakso 03. – 17.2.2021. Freesi -järjestelmästä. Tila 010 tummansininen, tila 018 oranssi, tila 104 vihreä, tila 111 violetti ja tila 049 keltainen.

Sisäilman olosuhteet (lämpötila, kosteus ja hiilidioksidi) eivät ylitä toimenpiderajoja. Ilmanvaihto on riittävä tiloissa oleviin henkilömääriin nähden. Päiväkodin tilan 018 huonelämpötilat olivat hieman matalat. Lämpöolot vaikuttavat viihtyvyyteen. Pitkäaikainen viileys saattaa aiheuttaa terveyshaittaa.
