TUUSULAN KUNTA - TILAPALVELUT

RIIHIKALLION KOULU

TILAN 132 KOSTEUSMITTAUKSET

30.5.2022

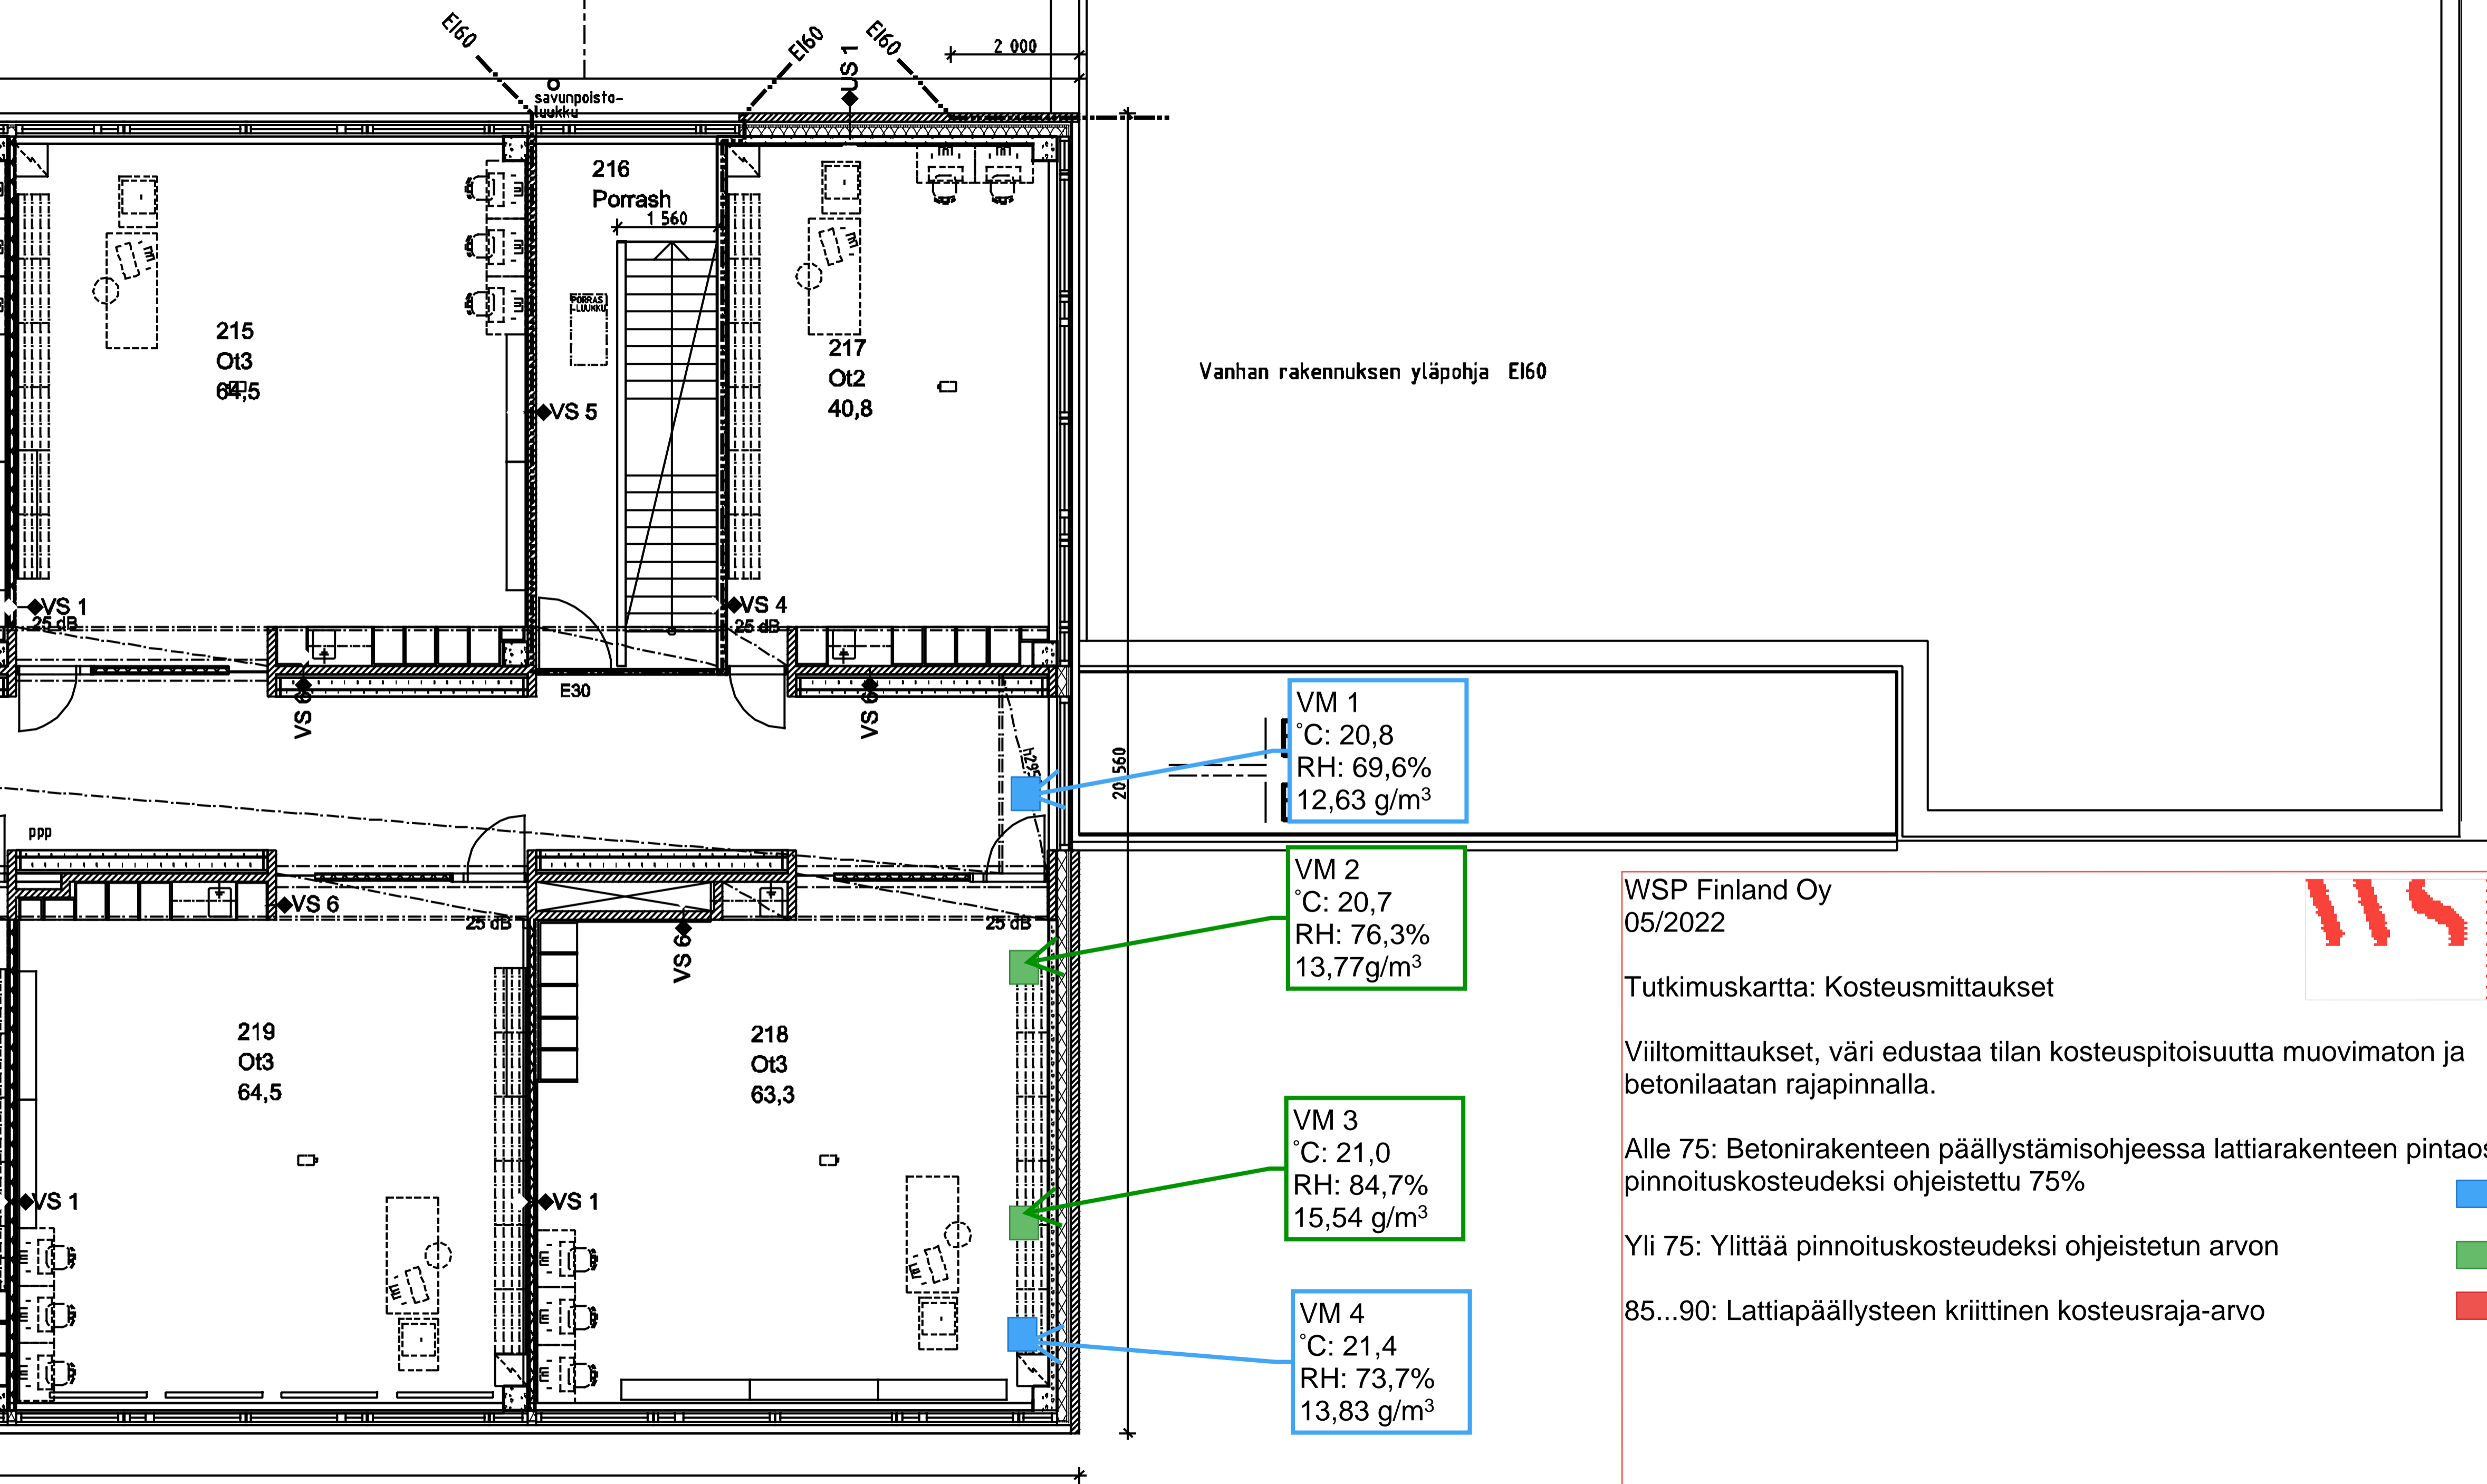
Tutkimuskartta: Kosteusmittaukset

Lattiapäällysteiden kriittinen kosteusraja-arvo on 85...90 % RH riippuen lattiamateriaalista (Rakennuksen kosteus- ja sisäilmatekninen kuntotutkimus, ympäristöopas 2016, Ympäristöministeriö). Betonirakenteen päällystämishojeessa on lattiarakenteen pintaosan pinnoituskosteudeksi ohjeistettu 75 %. Pinnoittamisen jälkeen pintaosien kosteus nousee normaalisti tiiviin pinnoitteen alla, mutta ei saisi olla yli pinnoitettavuusarvojen pidempiaikaisesti. Tilan lattianpinnoitteen alla suhteellinen kosteus oli yli 75 % kahdessa mitatussa pisteessä, joka ylittää pinnoituskosteudeksi ohjeistetun arvon.

Lattioiden kosteuspitoisuuksia tarkennettiin viiltomittauksien avulla, jossa muovimattoon tehdyn viillon kautta mitattiin suhteellista kosteutta muovimaton ja betonilattian rajapinnasta. Tilassa mitattiin kahdessa mittauspisteessä yli 75 % suhteellinen kosteus. Betonirakenteen päällystämishojeessa on lattiarakenteen pintaosan pinnoituskosteudeksi ohjeistettu 75 %, joka ylittyy kahdessa mitatussa kohdassa. Tilan kosteudet ovat oletettavasti rakentamisaikaista kosteutta ja saadut tulokset ovat matalammat, kun vuonna 2020 tehdyissä mittauksissa. Tuloksia verratessa on rakenne kuivumaan päin.

VM 1
 °C: 20,8
 RH: 69,6%
 12,63 g/m³

VM 2
 °C: 20,7
 RH: 76,3%
 13,77g/m³

VM 3
 °C: 21,0
 RH: 84,7%
 15,54 g/m³

VM 4
 °C: 21,4
 RH: 73,7%
 13,83 g/m³

Viilto- ja kosteusmittaukset, väri edustaa tilan kosteuspitoisuutta muovimaton ja betonilaatan rajapinnalla.

- Kohonneista kosteuspitoisuus alueilta tehdään 1 kpl FLEC-mittauksia muovimatton pinnan yläpuolelta ja tarkistetaan, että muovimatosta ei haihdu haitallisia yhdisteitä.
- Tilan 132 osalta tulee uusintamittaukset toteuttaa vuoden päästä uudelleen.
