Notkokuiston päiväkotii, Tiivistyskorjausten laadunvarmistusmittaukset

Tutkimusraportti

22.03.2022

Projekti 316801_01

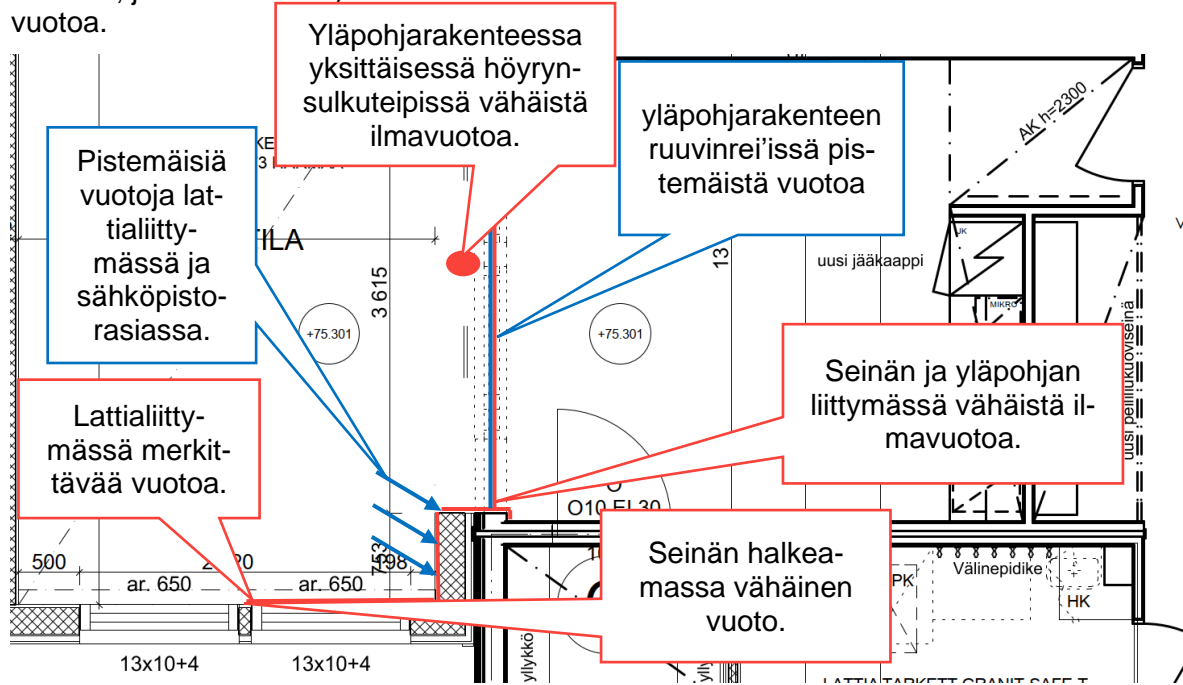
Alapohjarakenteessa havaittiin vähäistä ilmavuotoa elementtiliittymistä sekä pistemäinen ilmavuotokohta sähkörasiassa ja merkittävä ilmavuoto lattialiittymässä. Yläpohjarakenteessa havaittiin pistemäisiä vuotoja höyrynsulkumuovin läpäisevissä ruuvien rei'issä. Yksittäisessä ulkoseinän ja yläpohjan liittymäkohdassa havaittiin vähäistä ilmavuotoa. Höyrynsulkuteipit olivat paikoittain heikosti kiinni ja teippien kautta havaittiin vähäistä ilmavuotoa.

toa. Alapohjarakenteen kautta ilmavuoto kulkeutui myös laajennusosan ulkoseinärakenteeseen, jossa havaittiin yksittäinen halkeama. Halkeaman kautta havaittiin vähäistä ilmavuotoa.

Kuva 2. Tautokila 109 laajennusosan kohdalla. Sinisellä merkatut kohdat ovat normaali tilassa havaittuja ilmavuotoja ja punaisella merkityt alueet ovat alipaineistettuja vuotokohtia. Sinisissä kohdissa on myös alipaineistettuna ilmavuotoa.

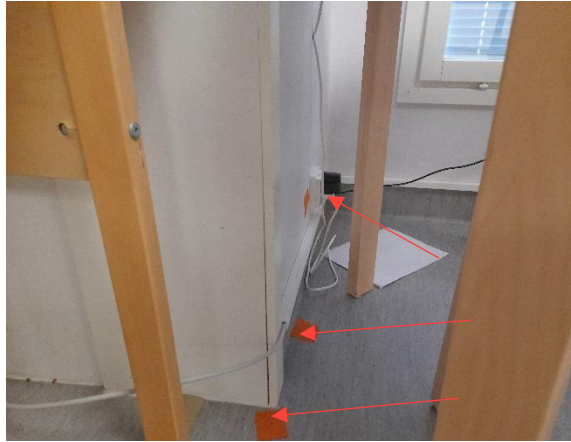
Alapohjarakenteessa havaittiin pistemäisiä ilmavuotokohtia sähkörasioissa ja lattialiittymissä. Yläpohjarakenteessa havaittiin pistemäisiä vuotoja höyrynsulkumuovin läpäisevissä ruuvien rei'issä.

Kuva 3. Normaalitilassa havaittiin pistemäisiä ilmapuotoja lattialiittymissä ja pistorasiassa. Kohta on laajennusosan ja vanhan osan rajaseudulla.

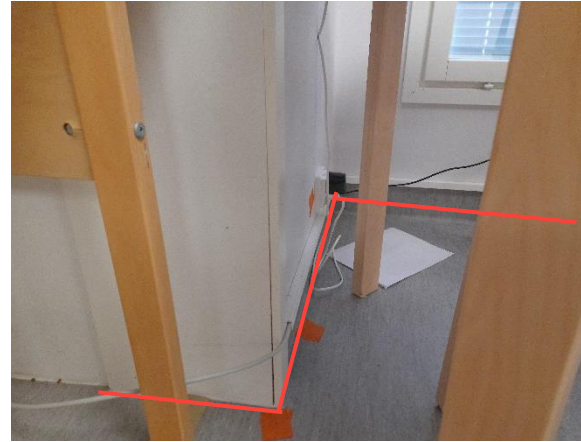
Kuva 4. **Alipaineistettuna** havaittiin merkittävää ilmapuotoa noin 2-metrin matkalla lattian ja ulkoseinän liittymäkohdassa.

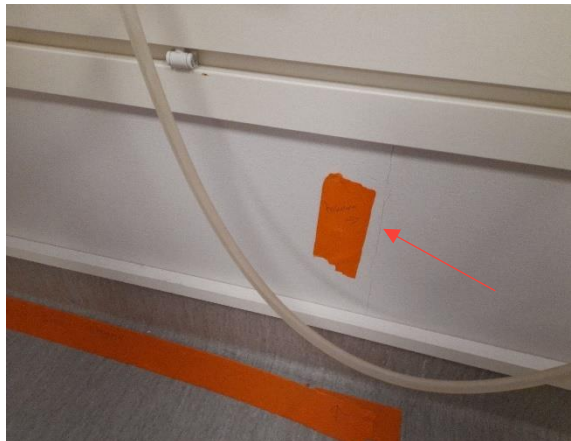
Kuva 5. **Alipaineistettuna** havaittiin vähäistä ilmapuotoa seinän halkeamassa. Lattian ilmapuoto alue loppui halkeaman kohdalla.

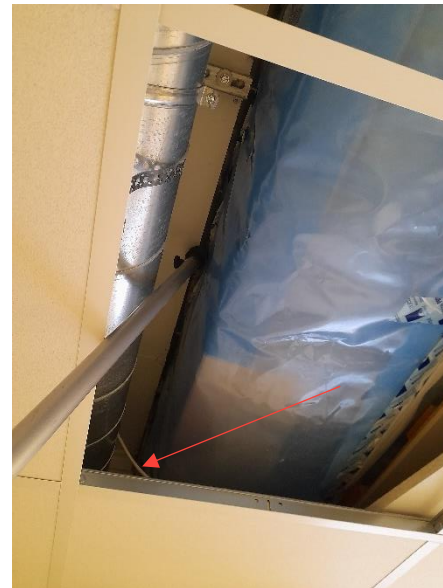
Kuva 6. Normaali tilassa havaittiin ruuvien rei'issä pistemäistä vuotoa. Kohta on laajennusosan ja vanhan osan rajapinnassa. Nuolen osoittamassa suunnassa havaittiin **alipaineistettuna** yläpohjan ja ulkoseinän liittymässä vähäistä ilmapuotoa.

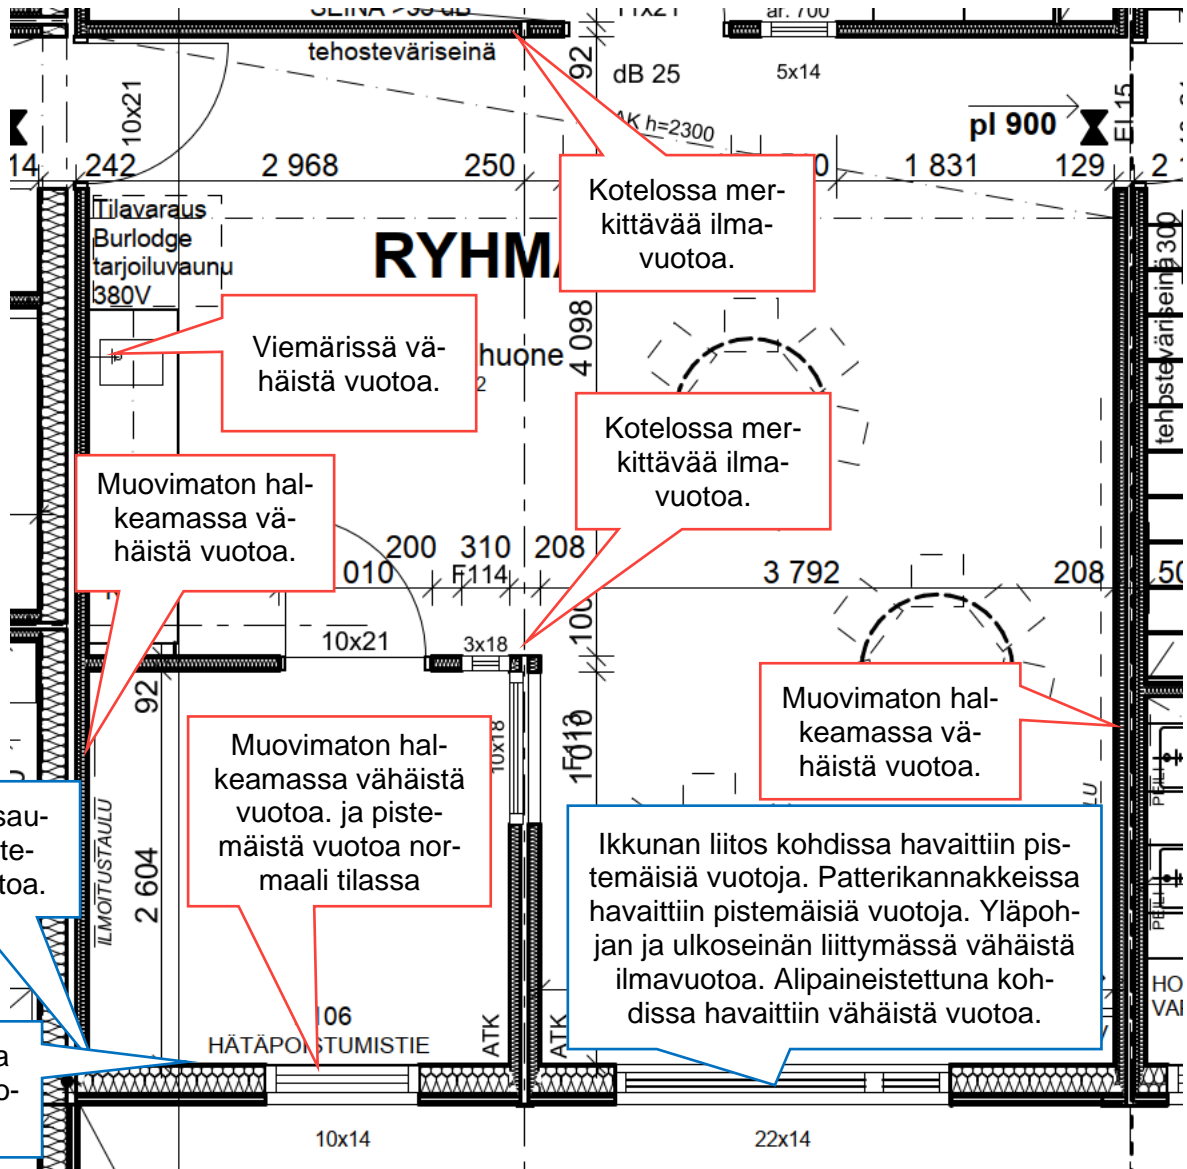
118 ryhmähuoneessa havaittiin pistemäisiä ilmavuotoja ulkoseinärakenteessa ja seuraavissa kohdissa: Ulkoseinärakenteessa olevassa kourussa, ikkunan liitoskohdissa, ikkunan tiivisteen kohdalla, patterikannakkeissa, yläpohjan ja ulkoseinän liittymässä.

119 pienryhmähuoneessa havaittiin pistemäisiä ilmavuotoja ulkoseinärakenteessa seuraavissa kohdissa: Sähkörasia, elementin saumassa ja alapohjarakenteessa muovimaton halkeamassa.

118 ryhmähuoneessa havaittiin edellä mainittujen vuotojen lisäksi vähäistä ilmavuotoa elementin saumassa. Yläpohjarakenteen ja ulkoseinän liittymäkohdassa havaittiin vähäistä ilmavuotoa. Lisäksi lattialiittymissä havaittiin vähäisiä ilmavuotoja muovimattojen halkeamien kohdalla. Tilassa on myös koteloiteja, joiden kautta havaittiin merkittävää ilmavuotoa. Viemäriputken kautta havaittiin vähäistä ilmavuotoa. Ikkunan liitoskohdissa havaittiin vähäistä vuotoa.

119 pienryhmähuoneessa havaittiin edellä mainittujen vuotojen lisäksi vähäistä ilmavuotoa molemmissa lattian muovimaton halkeamissa.

Kuva 7. Ryhmähuone 118 & Pienryhmähuone 119. Sinisellä merkatut kohdat ovat normaali tilassa havaittuja ilmavuotoja ja punaisella merkityt alueet ovat alipaineistettuja vuotokohtia. Sinisissä kohdissa on myös alipaineistettuna ilmavuotoa.

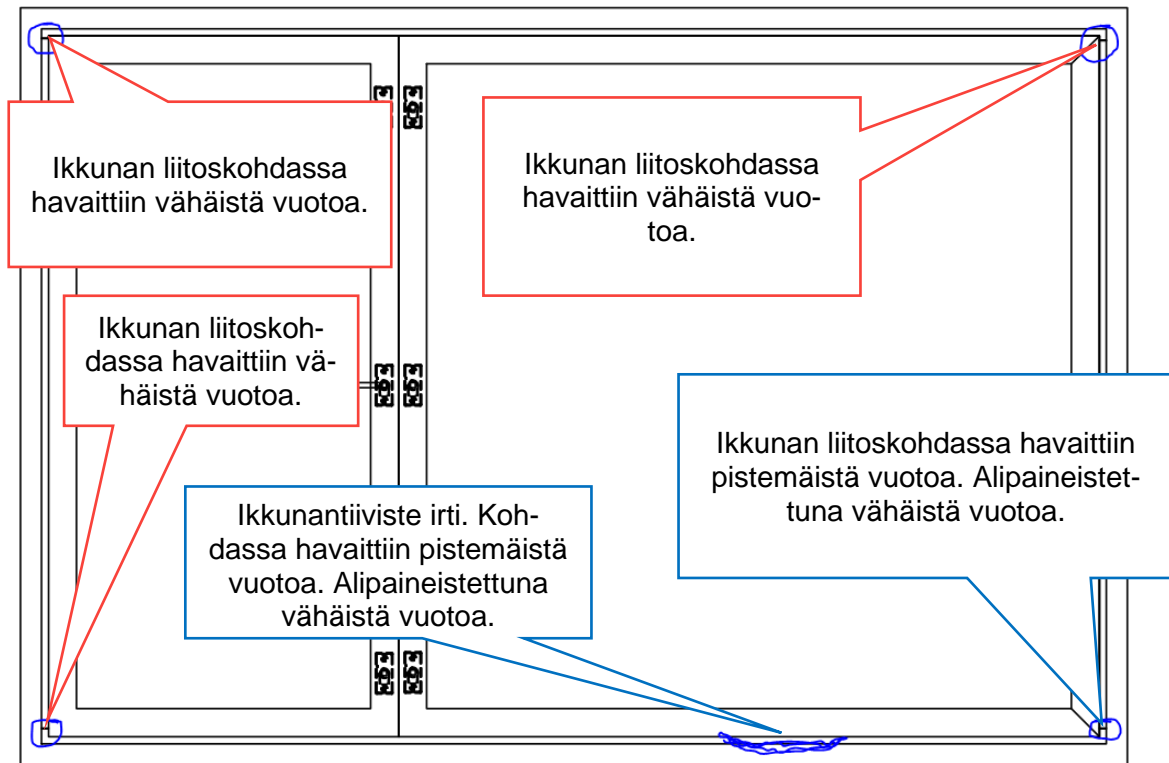
Kuva 8. Ikkunan vuotokohtat 22x14 ikkunan kohdalla. Sinisellä merkatut kohdat ovat normaali tilassa havaittuja ilmavuotoja ja punaisella merkityt alueet ovat alipaineistettuja vuotokohtia. Sinisissä kohdissa on myös alipaineistettuna ilmavuotoa.

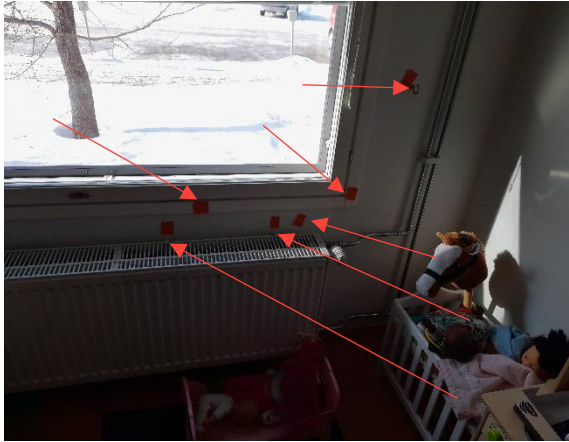
Kuva 9. Ryhmähuone 118: Normaali tilassa havaittiin pistemäisiä ilmavuotoja patterinkannakkeissa, ikkunan liitoksessa, irronneen ikkunatiivisteen kohdalla ja koukun läpiviennissä. Lisäksi vuotoa havaittiin vanhassa läpivientireiässä, joka oli tiivistetty elastisella saumamassalla. Alipaineistettuna ikkunan liitoksissa ja tiivistyksen kohdalla vähäistä vuotoa.

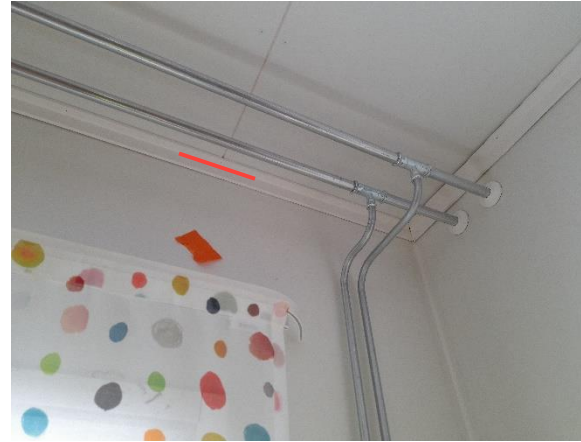
Kuva 10. Ryhmähuone 118: Normaali tilassa havaittiin pistemäistä vuotoa yläpohjan ja ulkoseinän liittymä kohdassa. Alipaineistettuna kohdassa havaittiin vähäistä ilmavuotoa.

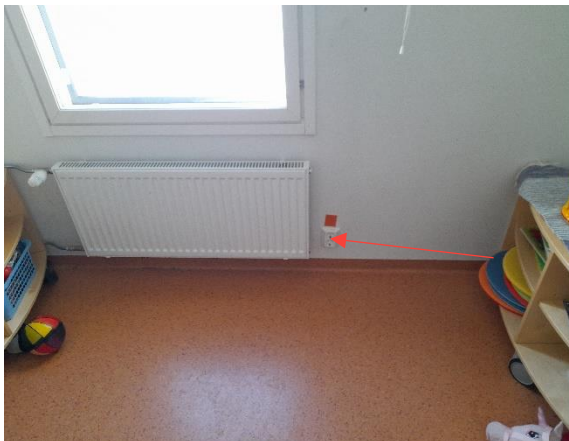
Kuva 11. Normaali ja alipaineistettuna pistorasiassa havaittiin pistemäistä vuotoa.

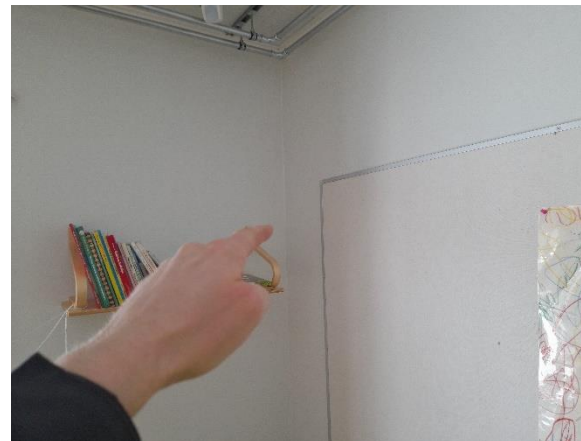
Kuva 12. Elementin saumassa havaittiin pistemäisiä vuotoja saumamassan reikien kohdalla. Alipaineistettuna vähäistä vuotoa havaittiin jokaisessa halkeamakohtassa.

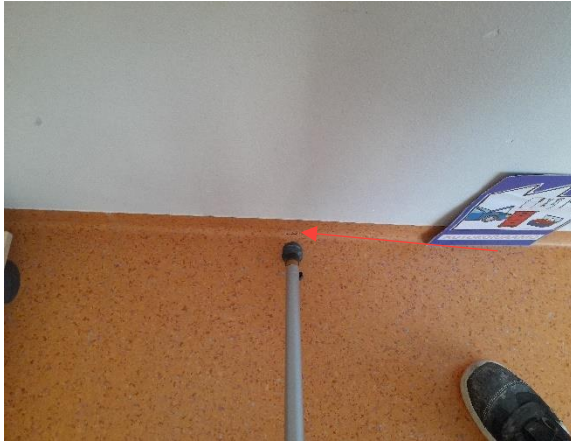
Kuva 13. Alipaineistettuna Muovimaton halkeamissa havaittiin vähäistä vuotoa.

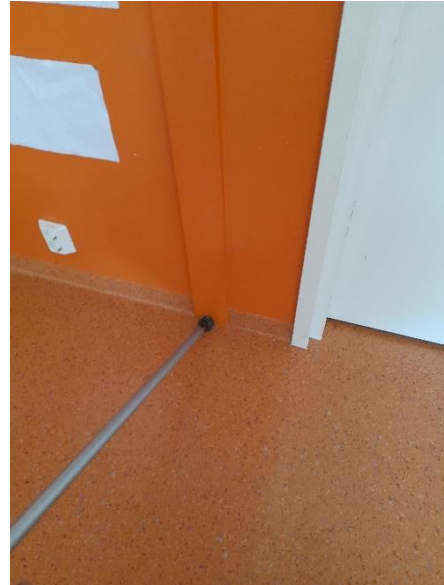
Kuva 14. Alipaineistettuna koteloidissa havaittiin merkittävää ilmavuotoa. Ilmavuotoa oli lähes koko kotelon matkalla.

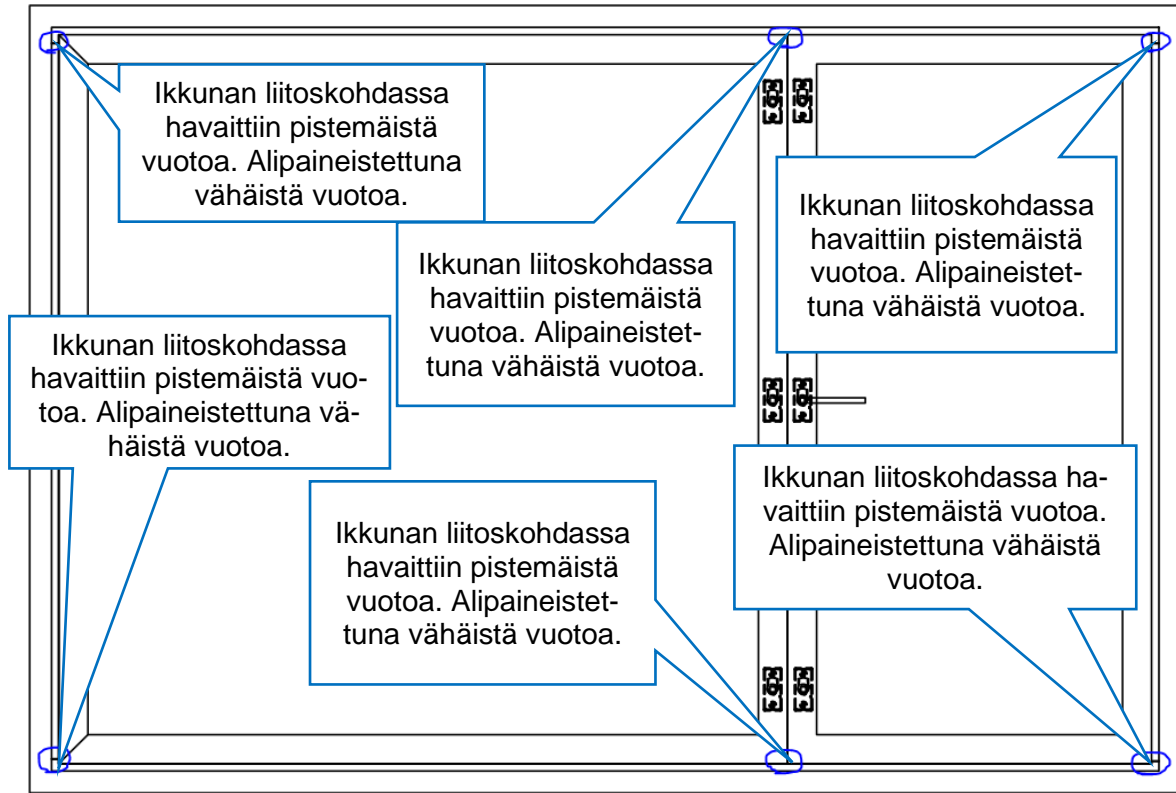
Kuva 16. Ikkunan vuotokohdat 22x14 & 14x14 ikkunan kohdalla. Sinisellä merkatut kohdat ovat normaali tilassa havaittuja ilmavuotoja. Sinisissä kohdissa on myös alipaineistettuna ilmavuotoa. Pienemmässä 14x14 ikkunassa havaittiin samoissa liitoskohdissa vuotoja.

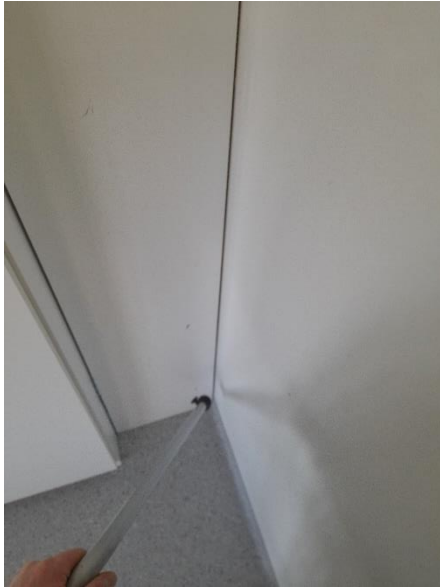
Lepohuoneessa havaittiin merkittävää vuotoa alapohjarakenteessa, pohjakuvassa mainitun alapohjan tuuletuksen kohdalla. Kohdassa on kotelorakenne. Ulkoseinärakenteessa havaittiin pistemäisiä vuotoja ikkunaliittymissä ja vanhojen läpivientien paikatuissa kohdissa.

Kuva 17. Lepohuoneessa on kotelorakenne. Kotelorakenne vuotaa koko kotelorakenteen matkalta normaalissa ja alipaineistetussa tilassa. Vuoto on merkittävää.

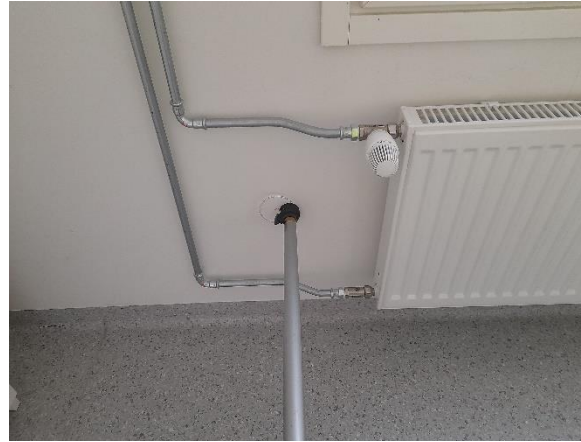
Kuva 18. Paikatuissa kohdissa havaittiin normaali tilassa pistemäistä vuotoa. Alipaineistettuna kohdassa havaittiin vähäistä vuotoa.

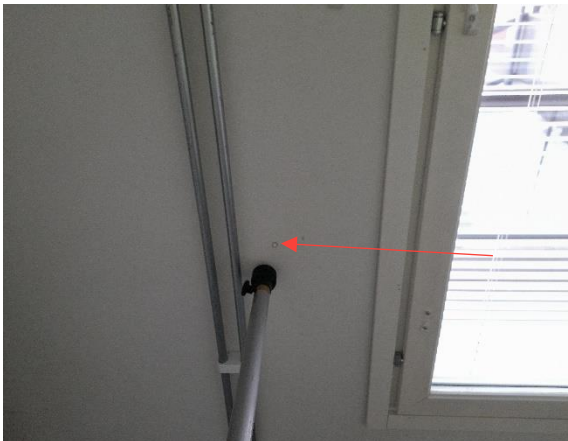
Kuva 19. Paikatussa kohdassa pistemäistä vuotoa.

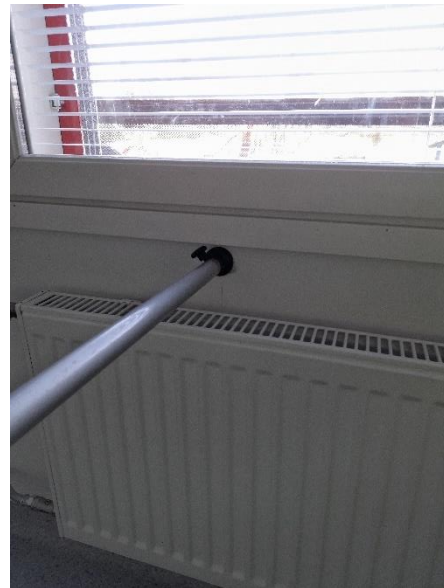
Kuva 20. Seinän halkeamassa havaittiin vähäistä vuotoa alipaineistettuna.

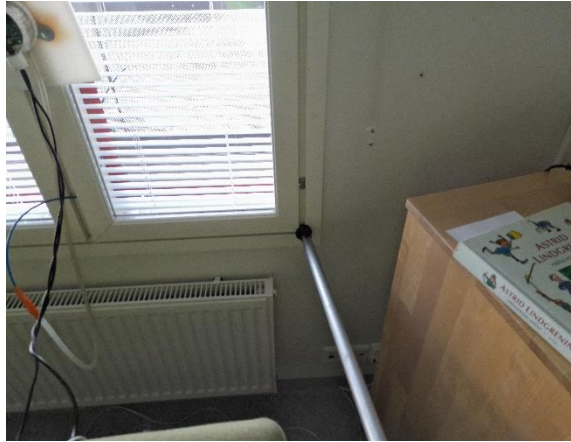
Kuva 21. Normaali tilassa ja alipaineistettuna havaittiin ikkunanliittymissä pistemäisiä vuotokohtia.

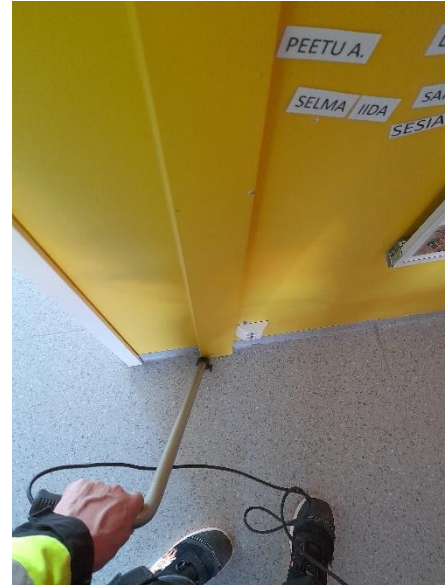
Kuva 22. Alipaineistettuna kotoissa havaittiin merkittävää ilmapuotoa. Ilmapuotoa oli lähes koko kotelon matkalla.

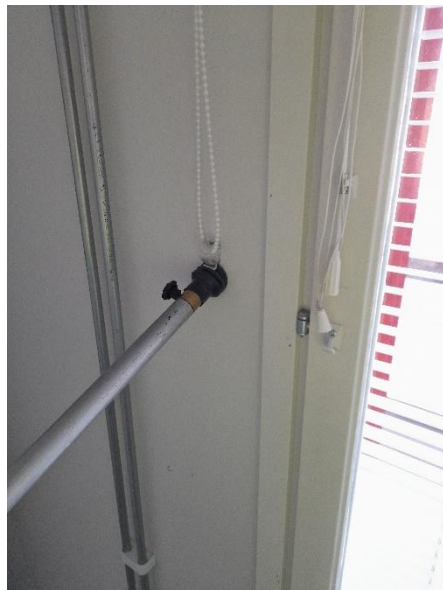
Kuva 23. Normaali tilassa ja alipaineistettuna havaittiin koukussa pistemäistä vuotoa.

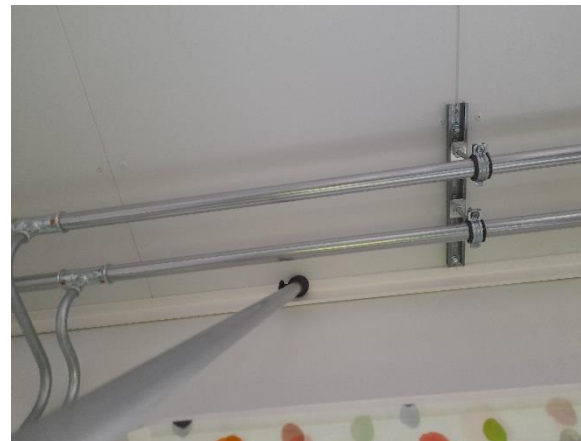
Kuva 24. Alipaineistettuna yläpohjan ja ulkoseinän liittymässä havaittiin vähäistä vuotoa.

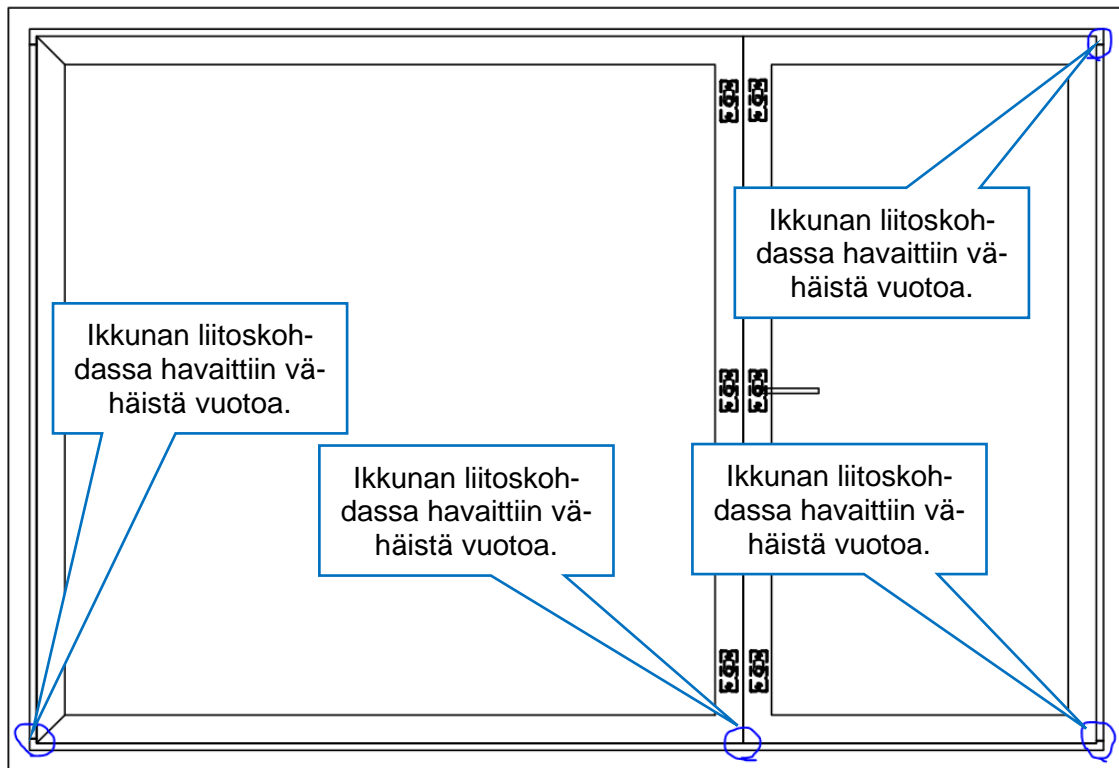
Kuva 26. Ikkunan vuotokohdat 16x12 ikkunoiden kohdalla. Sinisellä merkatut kohdat ovat normaali tilassa havaittuja ilmavuotoja. Sinisissä kohdissa on myös alipaineistettuna ilmavuotoa.

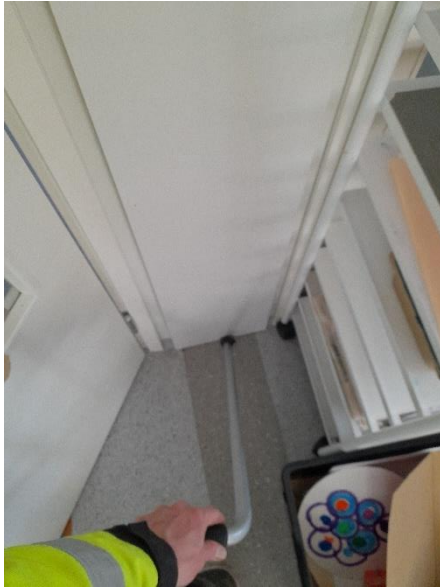
Kuva 27. Elementtiliittymissä havaittiin alipaineistettuna vähäistä vuotoa.

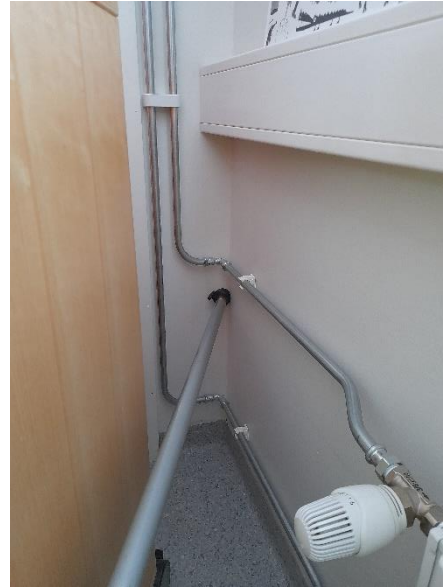
Kuva 28. Ulkoseinärakenteen liittymässä vähäistä il-
mavuotoa.

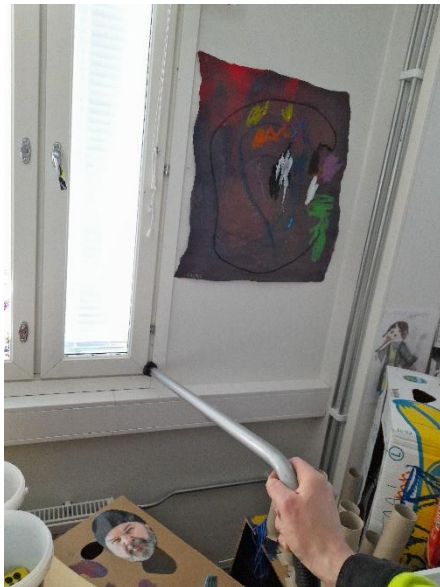
Kuva 29. Ikkunaliittymissä havaittiin vähäistä ilma-
vuotoa.

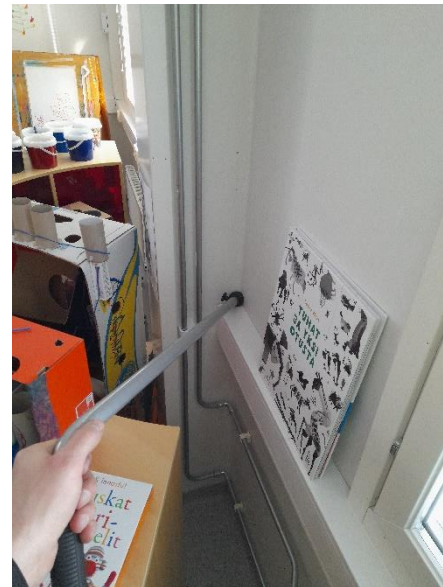
Edellä mainittujen vuotojen lisäksi alipaineistuksella havaittiin merkittävää vuotoa elementtiliittymien kohdalla.

Kuva 30. Elementin liittymässä havaittiin merkittä-
vää ilmapuotoa alipaineistettuna. Normaali tilassa
vuoto oli vähäisempää.

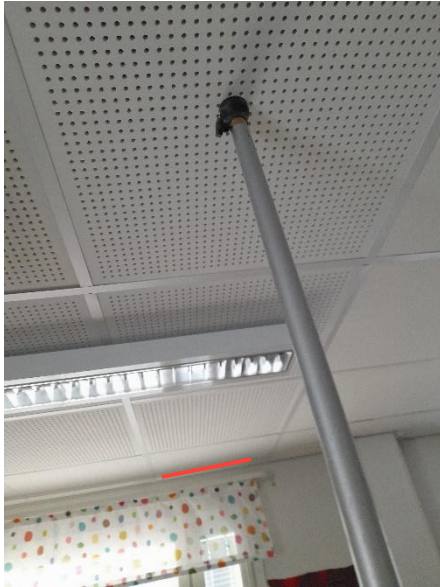
Ulkoseinärakenteessa havaittiin pistemäisiä vuotoja ikkunaliittymissä. Vähäisiä vuotoja havaittiin elementtisaumassa ja kotelon ympärillä. Vähäistä vuotoa havaittiin myös yläpohjan ja ulkoseinän liittymässä. Yläpohjan liittymäkohdan kautta merkkiainekaasu kulkeutui myös reiällisiin kattolevyihin, joiden kautta havaittiin merkkiainekaasua.

Kuva 31. Yläpohjan ja ulkoseinän liittymästä havaittiin vähäistä vuotoa. Ilmavuotoa havaittiin rei'itetyn alakattolevytyksenkin kautta.

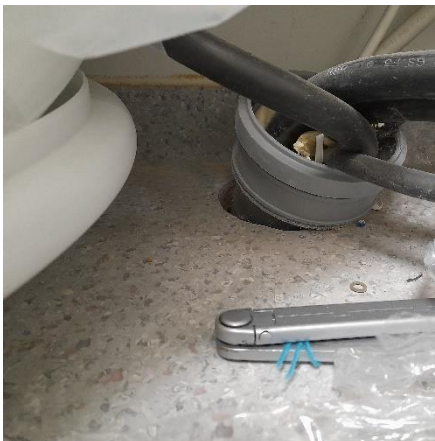
WSP Finlandin tekemässä aikaisemmassa tutkimuksessa oli havaittu viemäri ja sähköläpivienneissä epätiivelyksiä. Käytävän 108 läpivientiä tarkasteltiin aistinvaraisesti sähköpääkeskuksesta. Läpivienti on edelleen epätiivis. Alapohjarakenteen tiiveys tarkastelussa tarkasteltiin aistinvaraisesti myös alapohjarakenteen läpivientejä ryömintätilan puolelta. Läpivientien ympärille on pursotettu vihreää uretaania. Uretaani on paikoin epätiivisiin näköinen.

Kuva 32. Läpivienti sähköpääkeskuksesta alapohjaan ei ole tiivis (käytävä 108).

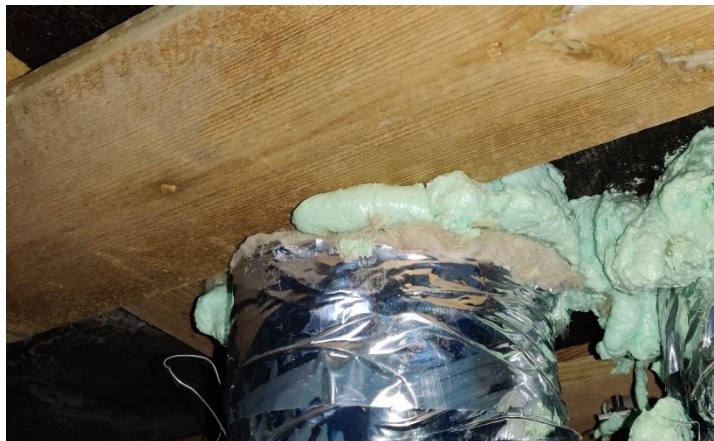
Kuva 33. Uretaanivaahtoa ei ole paikoittain tiiviisti asennettu. Vaahto olisi syytä asentaa kauttaaltaan tiiviisti, jotta ilmavuoto reitit saadaan tukittua.
