PROJEKTI 318641

HYRYLÄN LUKIO, SAHATIE 1

LVI KUNTOTUTKIMUS

22.6.2023

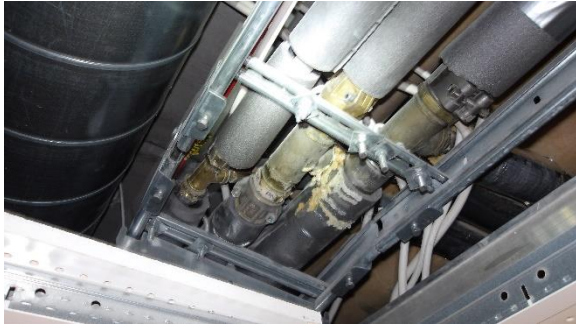
Kuva 4. Eristeet runkolinjoissa solumuovia.

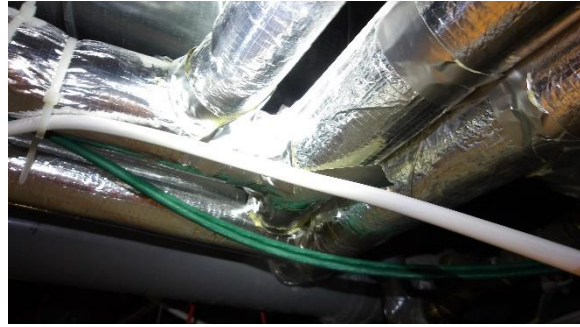
Näkyviltä osiltaan vesijohtojen eristykset ovat alumiini- ja solumuovipinnoitettuja villakouruja. Villaeristeitä ja läpivientien tilkeville on myös paljaana ilman pinnoitetta, jolloin kuituja saattaa päästä ilmanliikkeiden mukana huoneilmaan. Eristyksissä ei muilta osin havaittu puutteita.

Kuva 5. Paikoin eristeet ovat alumiini/villaa.

Käyttövesiverkosto on alkuperäinen rakentamisvuoden mukaisesti. Havaintojen perusteella villaeristeiden paikallisia pölynsidontoja on tarpeen tehdä kattojen alaslaskujen yläpuolella. (villaeristetyt putkistot ilman pinnoitetta yleisesti)

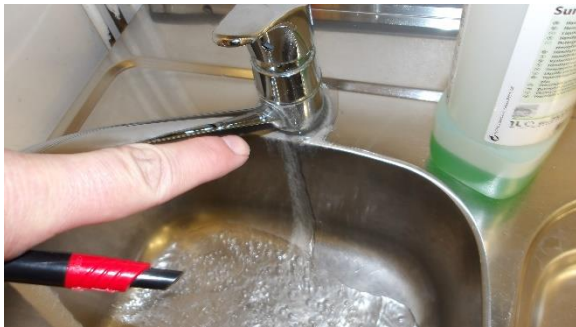
Kuva 6. Kalusteissa on huollon tarvetta. Kiinnityksissä on löysyyttä ja tiivistevuotoja. Myös Wc-istuimet lotisevat paikoin.

- G22 Käyttöveden lämpötilan nosto 55 asteeseen kalusteelta.
- G22 Siivouskomeron räätipatterin uusiminen.
- G22 Vesikalusteiden kiinnitysten tarkastus ja korjaus

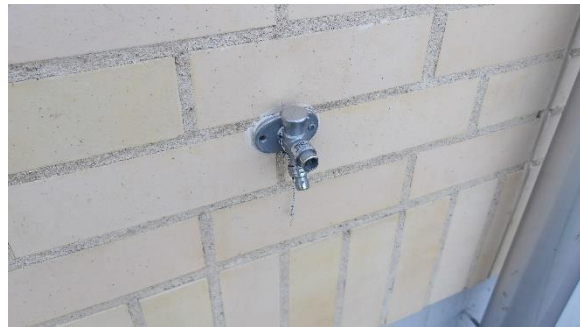
Kuva 7. Vesipostin kiinnitysruuvi on katkennut.

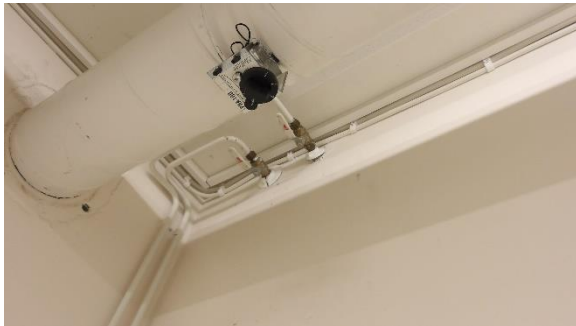
Linjasulku- ja säätöventtiilit ovat kiinteistökierroksella tehtyjen havaintojen perusteella alkuperäisiä palloventtiilejä rakennusvuodelta. Linjasulku- ja säätöventtiileiden kunto on välttävä, ja niiden uusiminen on ajankohtaista jakson lopulla. Venttiilien jumiutuminen on todennäköistä pitkän ajan kuluessa.

Kuva 8. Sulkuventtiilit ovat tyydyttävässä kunnossa.

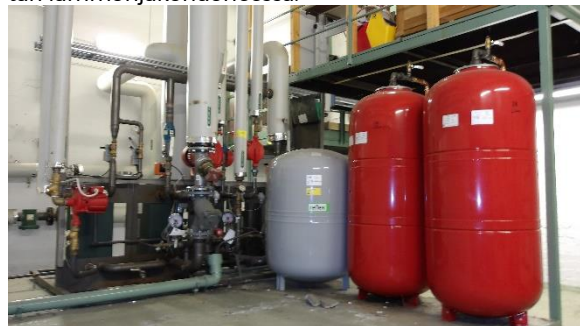
Rakennusten yhteinen lämmönjakohuone ja alajakokeskus sijaitsee samassa rakennusosassa ja se on vuodelta 2001. Alajakokeskus lähestyy teknisen käyttöikänsä päätä (25v) ja sen uusiminen tulee ajankohtaiseksi tarkastelujakson puolessa välin.

Kuva 11. Alajakokeskus on vuodelta 2001.

- G22 Käyttövesijohtojen seurantatutkimus pistekorrosioasteen muutoksista noin 5-10 vuoden kuluttua.
- Kaukolämmön alajakokeskuksen saneeraus.

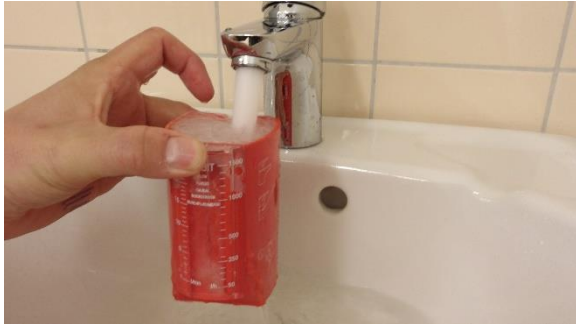
Kuva 12. Virtaamat ovat pääosin hyvällä tasolla. Pientä vaihtelua esiintyy.

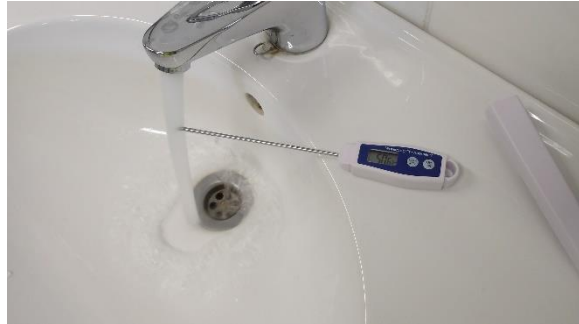
Vedenpaine kalusteilta vaihtelee jonkin verran, pääosin paine on sopivalla tasolla. Lämpimän veden lämpötila on mitattuna 2.kerroksen kalusteelta noin 50 astetta ja sitä suositellaan nostettavaksi 55 asteeseen, legionellabakteerin ehkäisemiseksi. Kylmän veden odotusaika on pitkä, johtuen osin tarkastusajankohdan vähäisestä käytöstä.

Kuva 13. Lämminvesi 50,3 °C.

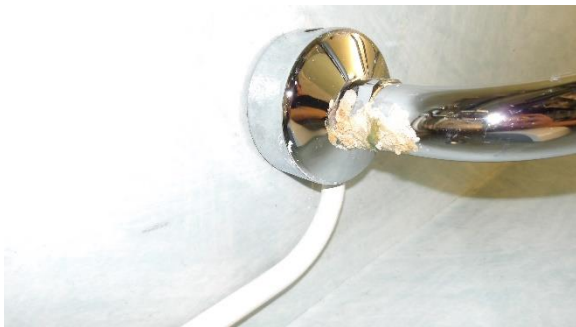
Siivouskomeroiden räppipatterien liitokset ovat syöpyneet ja ne ovat suositeltavaa uusia lähiaikoina.

Kuva 14. Rättipattereissa on syöpymää.

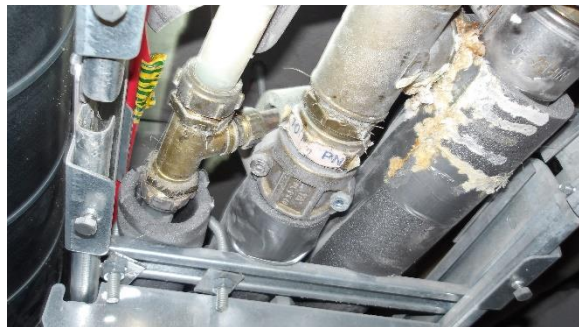
Kuva 15. Messinkiosassa on yksittäinen vuotojälki.

Muovista valmistetuissa runkolinjoissa messinkiliittimissä havaittiin paikallinen vanha vuotojälki. Liitoksien kuntoa on suositeltavaa seurata.

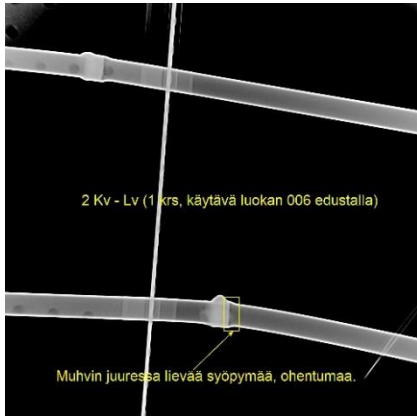
Kuva 18. Hyvin lievää pistesyöpymää.

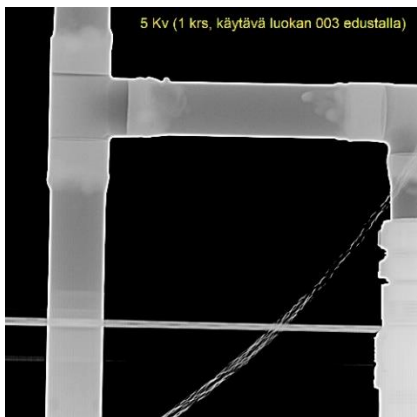
Kuva 20. Hyvin lievää pistesyöpymää

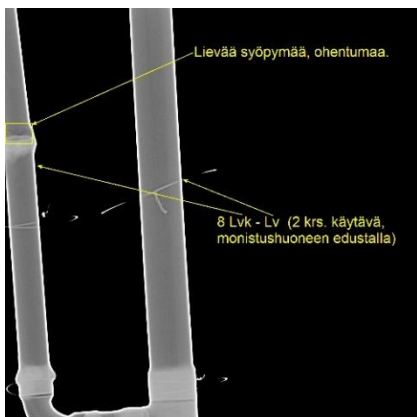
Kuva 22. Lievää pistesyöpymää, ohentumaa

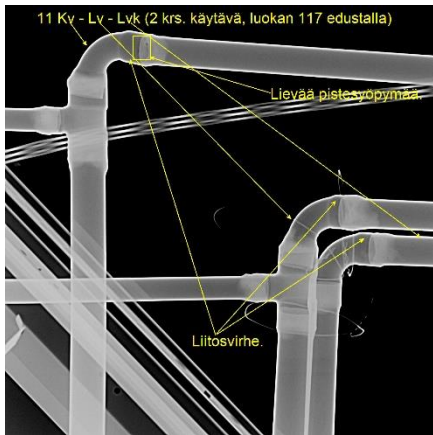
Kuva 24. Hyvin lievää pistesyöymää, liitosvirheitä.

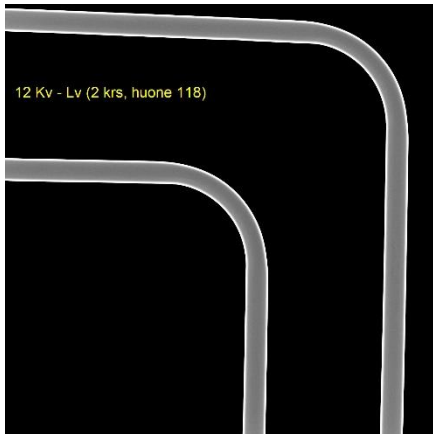
Kuva 26. Hyvin lievää pistesyöymää.

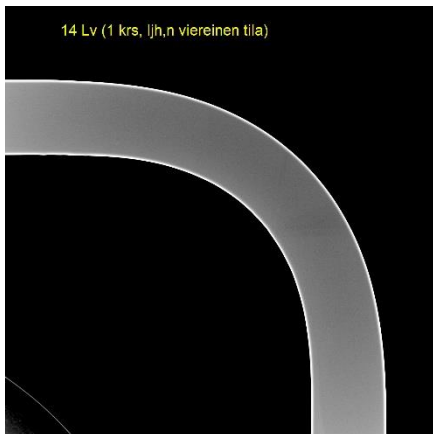
Kuva 28. Hyvin lievää pistesyöymää.

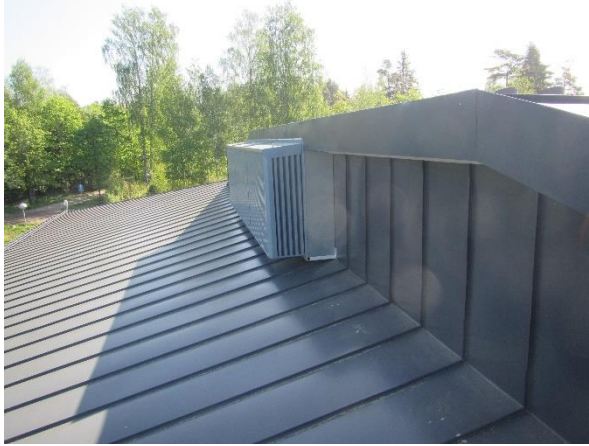
Koneet on asennettu vesikattokerroksen iv-konehuoneeseen. Tuloilmakoneen raitisilmäsäleikkö sijaitsee pohjoisen suuntaan ja siinä on lumisuoja. Säleikkö sijaitsee kuitenkin lähellä vesikaton pintaa, josta on talvella aiheutunut lumiongelmaa. Poistokoneen ulospuhallushajottajat on sijoitettu vesikatolle iv-konehuoneen itäseinän puolelle.

Kuva 30. Raitisilmasäleikkö vesikatolla sijaitsee lähellä vesikattopintaa.

- G31 TK01 raitisilmasäleikön sijoittelun uudelleen suunnittelu lumiongelman poistamiseksi.
- G31 TK01 raitisilmasäleikön uudelleen asennus suunnitelmien mukaisesti.
- G31 TK01/PK01 koneiden kammioiden puhdistus ja LTO-kiekon moottorin kunnan tarkastaminen.

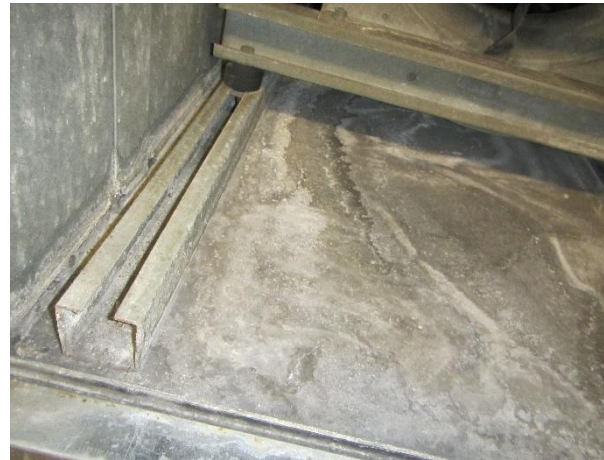
Koneiden puhaltimet ovat kiilahihnavetoisia radiaalipuhaltimia. Tarkastuksen perusteella puhaltimien siipipyörät ovat puhtaat, mutta tuloilmakoneen kammiossa on hieman karkeaa irtolikaa. Poistoilmapuhaltimen kammiossa on runsaasti hapettumaa ja kosteusjälkiä. Kosteutta kammioon pääse puhallinkammion päällä olevasta tuloilmakoneen raitisilmakammioista, johon kertyy lunta / vettä. Raitisilmakammio on viemäröity asianmukaisesti. Tuloilmakoneen LTO- kiekon ja lämmityspatterin otsapinnat ovat puhtaita. LTO- kiekon kammion pohjalla on hieman öljynsekaista metallilastua.

Kuva 33. Poistoilmapuhaltimen puhallinkammiossa on runsaasti hapettumaa ja kosteusjälkiä.

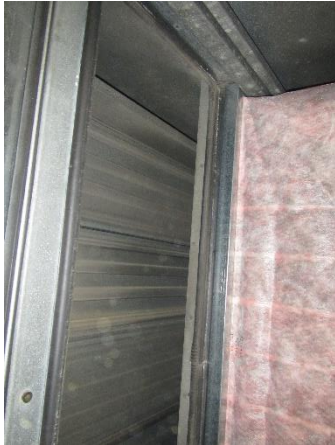
Kuva 34. Tuloilmasuodattimen suodatinasennus on tiivis, eikä ohivirtauksia havaittu.

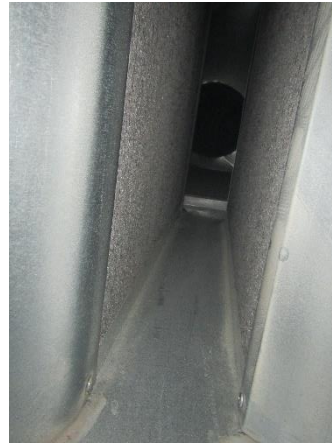
Kuva 35. Lamelliäänenvaimentimien suojakankaat ovat ehjiä.

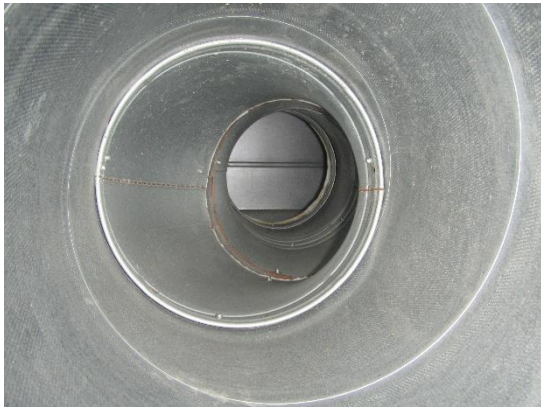
Kuva 38. Pyöreässä tuloilmakanavassa (pohjakerros) ei ole merkittävää pölykertymää.

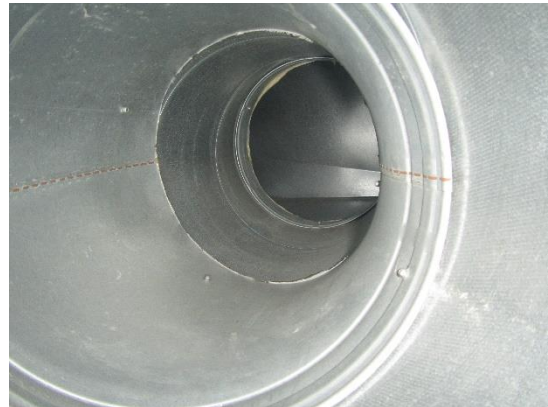
Kuva 39. Pyöreässä tuloilmakanavassa (1 krs.) ei ole näkyvää pölykertymää.

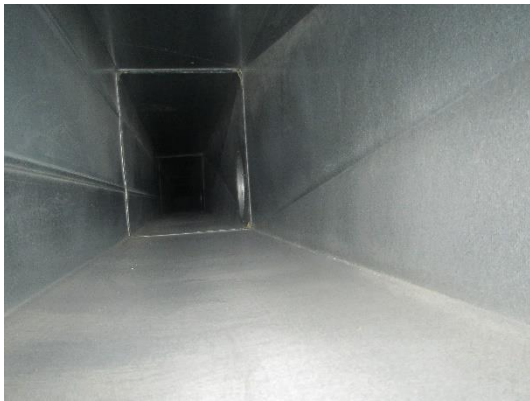
Kuva 40. Poistoilman runkokehanavassa (1 krs) on hieman näkyvää pölykertymää.

Tuloilmakanavissa ei ole merkittävää pölykertymää. Ilmanvaihtojärjestelmällä on kokonaisvaltainen puhdistustarve poistoilmakanavissa olevan pölykertymän takia noin viiden vuoden kuluessa.

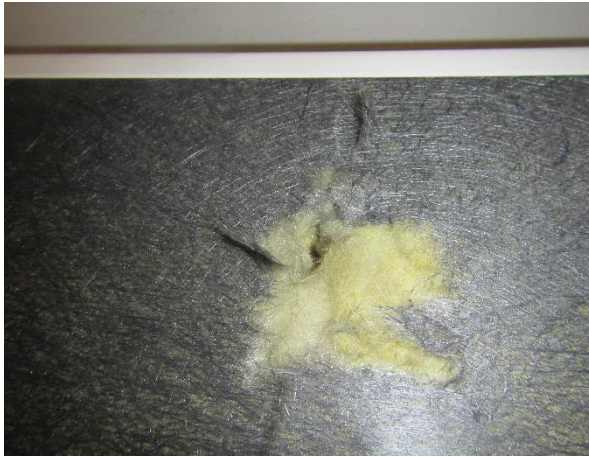
Kuva 42. Tuloilman päätelaitteiden (TLB) suojakankaat ovat osin rikki.

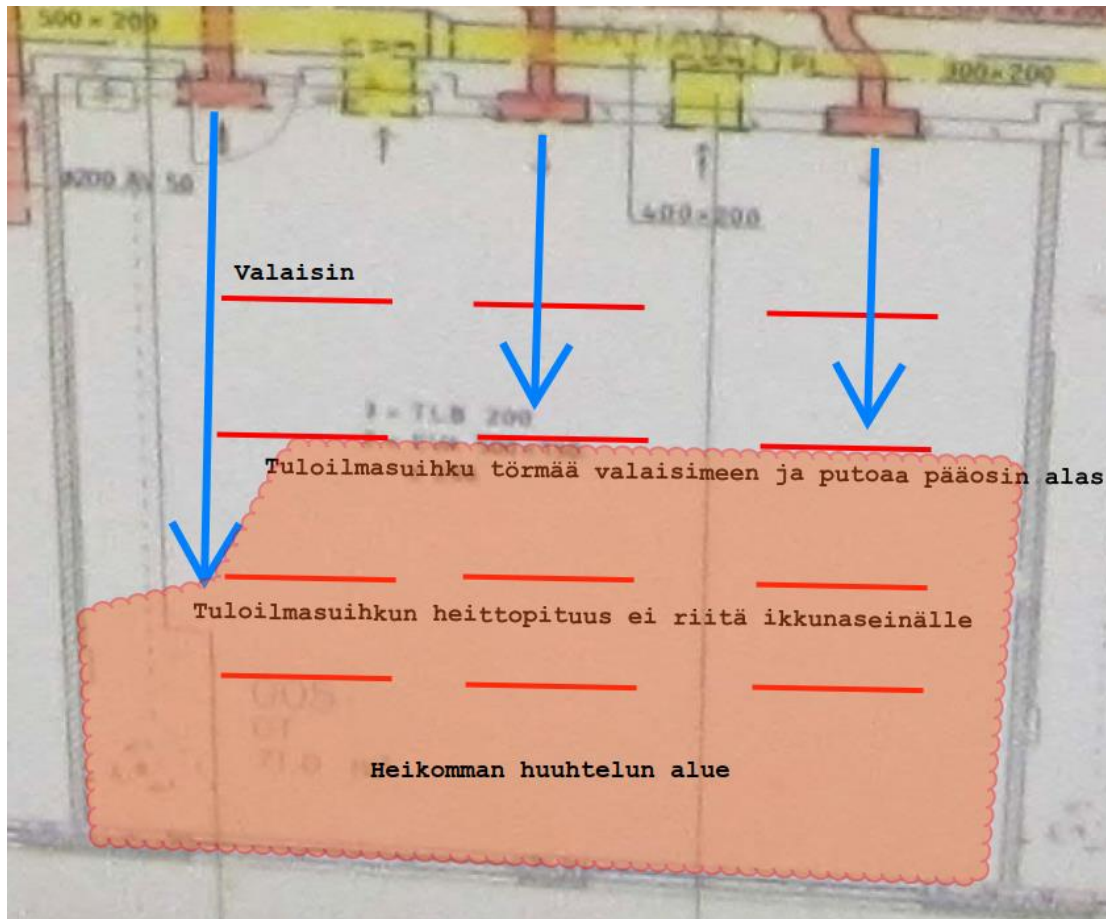
3 °C: tta alilämpöistä, hyvän ilmajaon varmistamiseksi tiloissa. Ilmanjako tiloissa vaikuttaa merkiksi-savukokeiden ja visuaalisesti arvioituna pohjakerroksen osalta hieman puutteelliselta. Tuloilma-suihkut törmäävät osin valaisimiin ja putoavat alas, jolloin tuloilma ei huuhtelee koko tilaa. Vaikuttaa myös, ettei tuloilmasuihkun heittopituus yllä aivan ikkunaseinälle asti. Ensimmäisen kerroksen osalta tiloissa, joissa tuloilman päätelaitteet ovat kattohajottajia ilmanjako toimii hyvin.

Kuva 46. Tuloilman huuhtelu luokkatilassa 005 (sama tilanne muissakin pohjakerroksen seinähajottajilla varustetuissa opetustiloissa).

- G34 Pohjakerroksen opetustilojen ilmanjaon muutossuunnittelu ilmanjaon parantamiseksi. Päätelaitteiden uusiminen tai suojaamattomien mineraalivillapintojen poistaminen liitännälaatikoista.
- G34 Pohjakerroksen opetustilojen muutostyö ilmanjaon parantamiseksi.
- G34 Ilmavirtojen säätö koko koneen TK01/PK01 palvelualueella.
