## Mikkolan päiväkoti, Tiivistyskorjausten laadunvarmistusmittaukset

Tutkimusraportti

5.9.2023

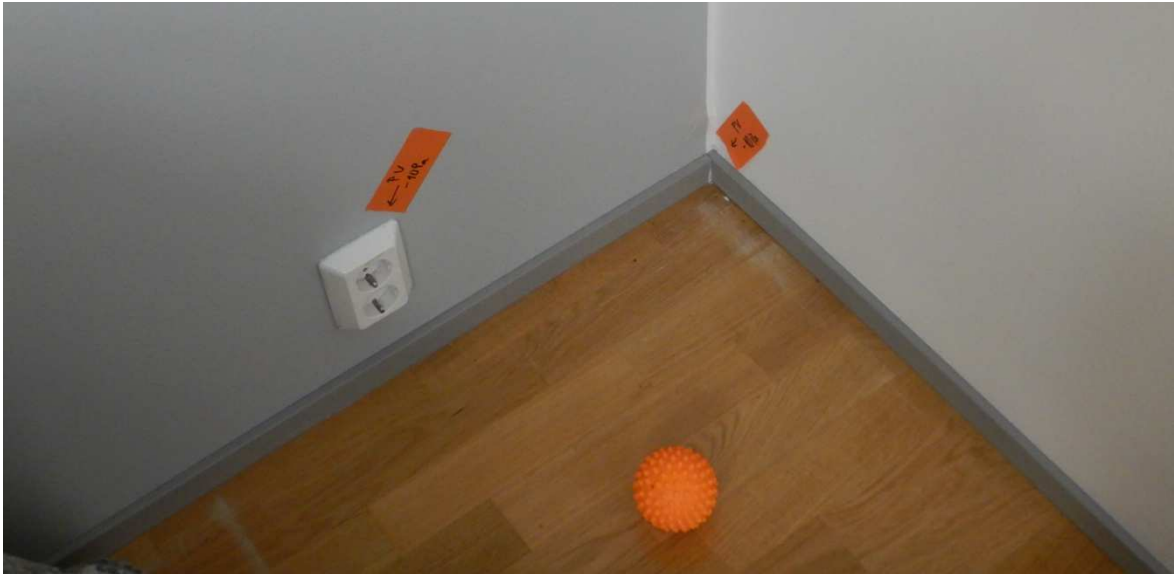
Huonetilassa ei havaittu ilmavuotoja normaalissa käyttötilassa. Alipaineistettuna havaittiin pistemäisiä ilmavuotoja sähkörasiasta, ulkoseinän, lattian ja väliseinän liittymästä sekä ulkoseinän reiästä. Myös ikkunan alanurkka vuosi ilmaa. Huonetilassa 2.23 havaittiin -10 Pa alipaineessa yhteensä 5 kpl pistemäisiä ilmavuotoja.

Kuva 4. Huoneen 2.23 havaitut pistemäiset ilmavuotokohdat sähkörasiassa ja seinien nurkassa. -10 Pa alipaine.

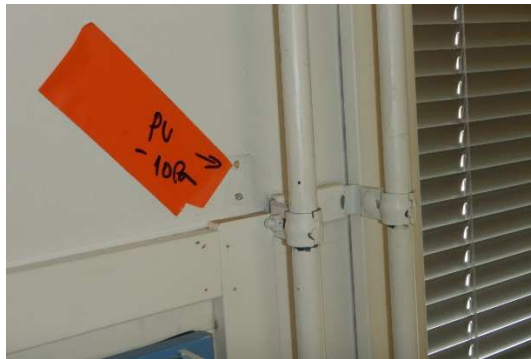
Kuva 5. Pistemäinen ilmavuoto ulkoseinän sisäpinnan levytyksen reiästä. -10 Pa alipaine.

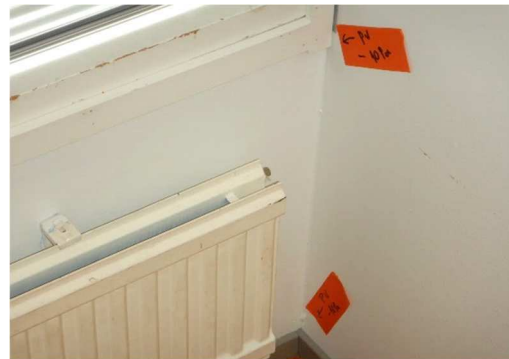
Kuva 6. Pistemäiset ilmavuodot ulkoseinän liittymässä. -10 Pa alipaine.

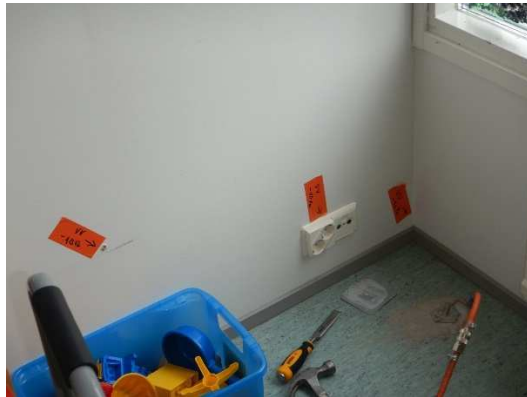
Kuva 7. Ilmavuotoja ulkoseinään liittyvässä väliseinässä (vähäinen ilmavuoto = reikä ja lattian liittymä, pistemäinen ilmavuoto = sähkörasia)

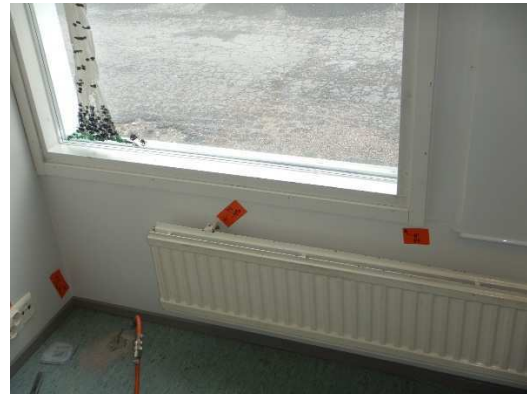
Kuva 8. Pistemäisiä Ilmavuotoja ulkoseinässä lämpöpatterin kiinnityksessä ja ikkunan alanurkassa.

- Ikkunoiden tiivistyskorjausten nurkat tulisi varmistaa tiiveyden osalta. Teippauksen lisäksi tulisi harkita tiivistyssivelyä nurkkien osalta, jos teipin pitävyydessä havaitaan puutteita. Näissä kohdin ilmavuotoja oli jo normaalitilassa, kun alipaineistusta käytetty.
- Ulkoseinien sekä ulkoseiniin liittyvien väliseinien sähkörsiat, sisäpuolisten levytysten rei'ät (mm. lämmityspattereiden kiinnikkeet) ja läpiviennit suositellaan tiivistettäväksi. Pääosin pistemäisiä ilmavuotoja havaittiin näissä pisteissä jo normaalitilassa.
- Väliseinien ja ulkoseinien liittymien kohdalla tiivistyskorjaus suositellaan tehtäväksi liittymän alanurkkaan, jolloin sisäpuolen levytystä joudutaan avaamaan. Höyrynsulun jatkuvuus ja tiiveys tulisi varmistaa ulkoseinän ja väliseinän liittymässä, jotta

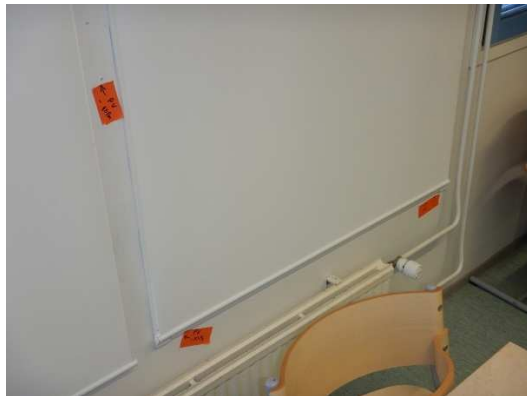
Kuva 9. Pistemäistä Ilmavuotoa ikkunan ympärillä ulkoseinässä (reikä ja alanurkat). Verho peittää ikkunan.

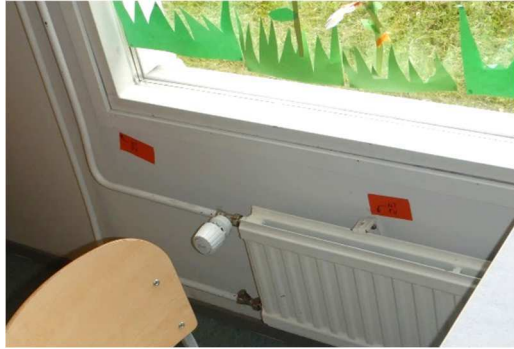
Kuva 10. Pistemäisiä ilmapuotoja ikkunan alanurkassa ja lämmityspatterin kiinnikkeen kohdalla. Ilmapuodot havaittiin jo ilmanvaihdon normaalissa käyttötilassa.

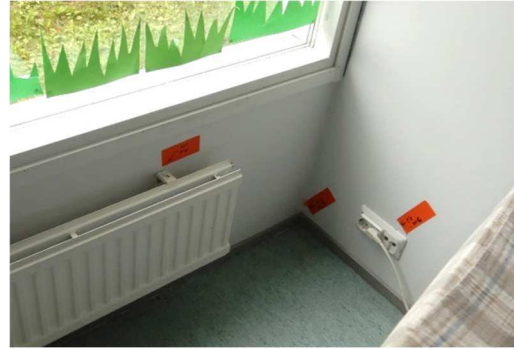
Kuva 11. Vähäinen ilmapuoto alapohjan, ulkoseinän ja väliseinän liittymässä. Pistemäinen ilmapuoto sähkörsiassa väliseinässä sekä ulkoseinässä lämmityspatterin kiinnikkeessä.

- Ulkoseinän ja lattianrajan tiivistykset suositellaan tarkastettavaksi ja vuotokohtat paikattavaksi. Ilmavuotoja ei pääosin havaittu normaalitilassa näissä pisteissä (pois lukien liikuntasali) vaan ilmavuodot tulivat esiin alipaineistettuna.
- Yleisesti ottaen tiivistyskorjauksiin suositellaan erillistä korjaussuunnittelua detailjeilla sekä merkkiainetutkimuksia jatkuvan laadun takaamiseksi ja epäkohtien havaitsemiseksi.

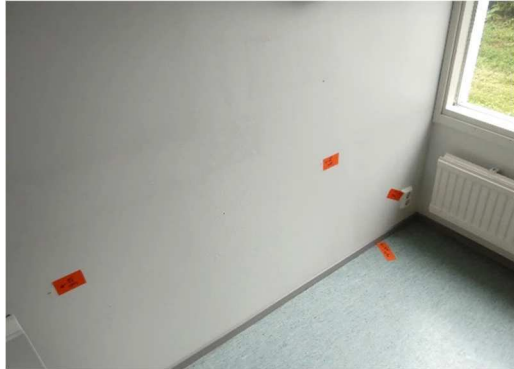
Kuva 12. Pistemäisiä ilmapuotoja väliseinän rei'istä, sähkörsiasta ja väliseinän sekä alapohjan rajasta (vähäinen ilmapuoto).

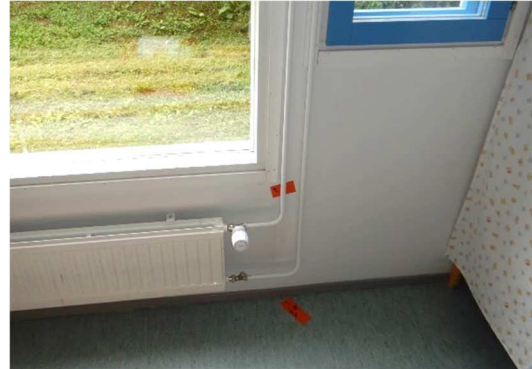
Kuva 13. Pistemäisiä ilmapuotoja ikkunan alanurkassa ja ulkoseinän ja alapohjan liittymässä.

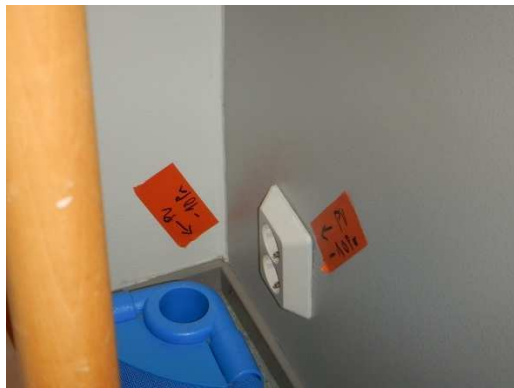
Kuva 14. Pistemäiset ilmapuodot alapohjan ja ulkoseinän liittymässä sekä väliseinän pistorasiassa alipaineistettuna.

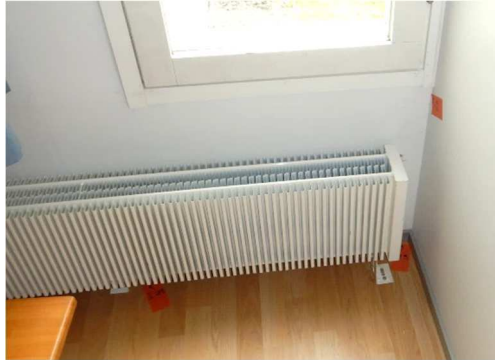
Kuva 15. Vähäisiä ilmapuotoja ulkoseinän ja alapohjan liittymässä sekä ikkunan alanurkassa. Vasemman puolimmainen ilmapuoto lattian rajassa on pistemäinen.

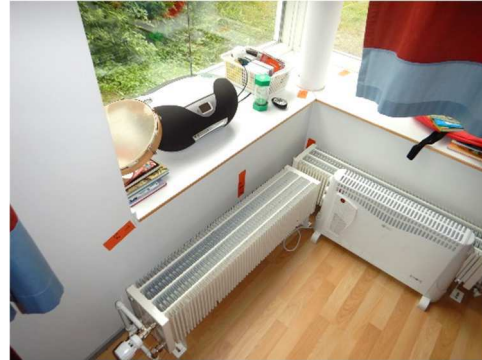
Kuva 16. Vähäisiä ilmapuotoja ikkunapenkin ja pilarin liittymässä sekä ulkoseinän ja alapohjan liittymässä. Pistemäisiä ilmapuotoja lämmityspatterin kiinnityksessä sekä ikkunapenkin ja ulkoseinän liittymässä.

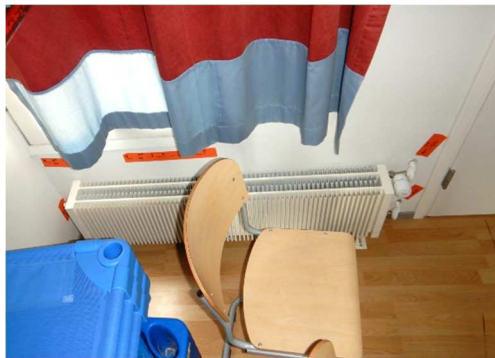
Kuva 17. Vähäisiä ilmapuotoja ikkunan liittymässä ulkoseinään, ulkoseinän ja alapohjan nurkassa.

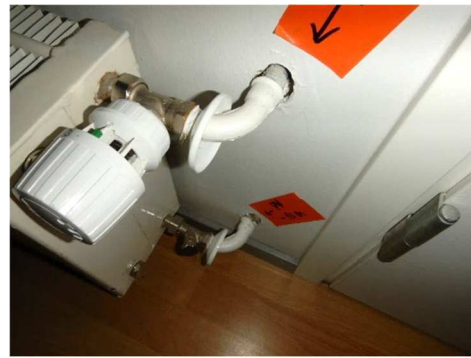
Kuva 18. Putkiläpivienneissä vähäinen ja pistemäinen ilmapuoto.

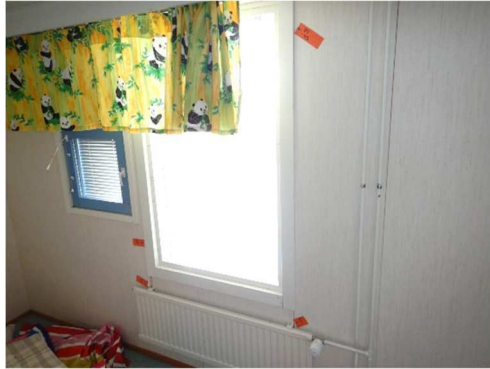
Kuva 19. Vähäisiä ilmavuotoja ikkunan yläosassa ja alaosassa liittymässä ulkoseinään sekä lämmityspatterin vasemmassa kiinnikkeessä. Pistemäinen ilmavuoto lämmityspatterin oikeassa kiinnikkeessä.

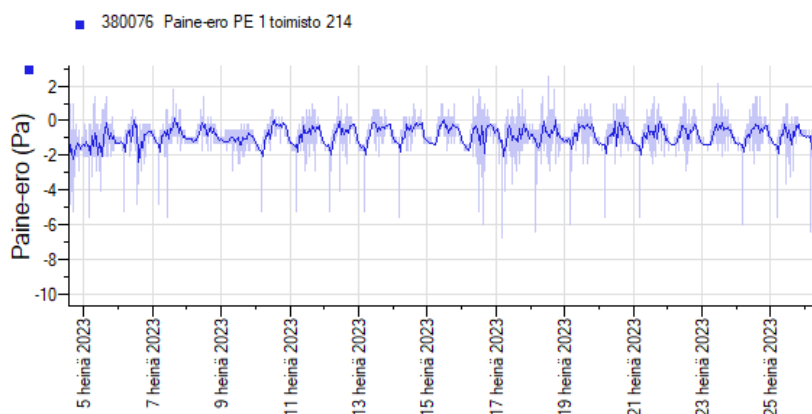
Kuva 20. Paine-eromittaus PE1.

Huonetila oli mittausjaksolla ulkoilmaan nähden keskimäärin noin -0,9 Pa alipaineinen. Maksimi lukema oli 2,5 Pa ja minimi noin -6,8 Pa. Mittauspiste oli merkitty PE1.

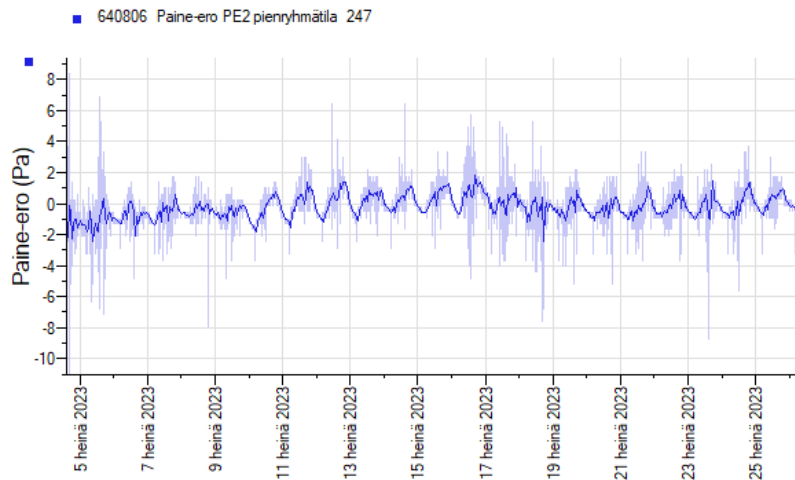
Kuva 21. Paine-eromittaus PE2.

Huonetila oli mittausjaksolla ulkoilmaan nähden keskimäärin noin -0,2 Pa alipaineinen. Maksimi lukema oli 8,4 Pa ja minimi noin -8,8 Pa. Mittauspiste oli merkitty PE2.

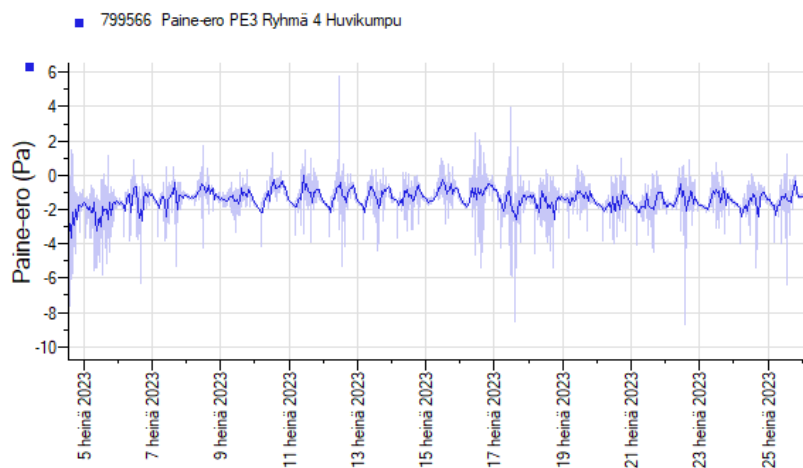
Kuva 22. Paine-eromittaus PE3.

Huonetila oli mittausjaksolla ulkoilmaan nähden keskimäärin noin -1,4 Pa alipaineinen. Maksimi lukema oli 5,8 Pa ja minimi noin -8,8 Pa. Mittauspiste oli merkitty PE3.

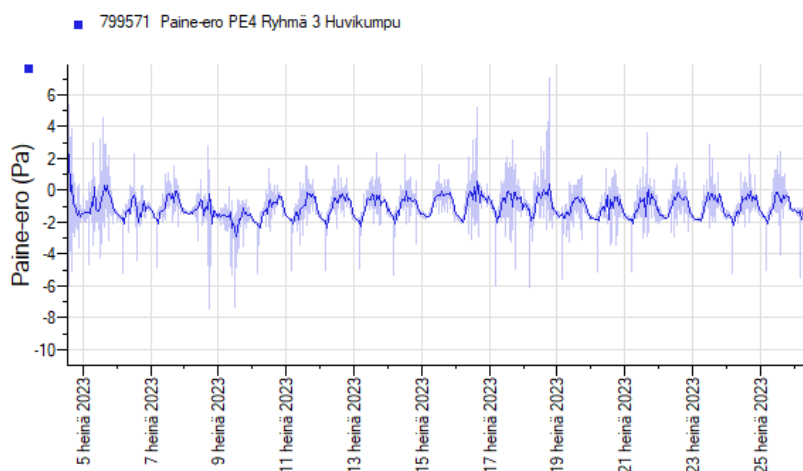
Kuva 23. Paine-eromittaus PE4.

Huonetila oli mittausjaksolla ulkoilmaan nähden keskimäärin noin -1,1 Pa alipaineinen. Maksimi lukema oli 7,1 Pa ja minimi noin -7,5 Pa. Mittauspiste oli merkitty PE4.
