TUUSULAN TILAPALVELUT

NOTKOPUISTON PÄIVÄKOTI YLÄPOHJAN JA ULKOSEINÄN MERKKIAI- NETUTKIMUS

23.11.2023

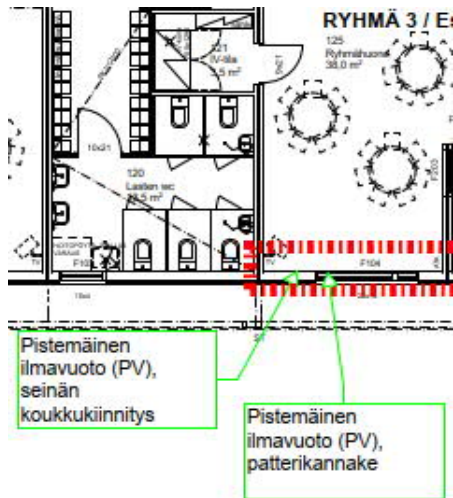
- Tuuletusikkunan tiiviste on irronnut
- Pistemäinen vuoto (PV) patterikannakkeen kiinnityksestä
- Pistemäinen vuoto (PV) seinässä olevasta koukkukiinnikkeestä
- Kaasunsyöttöreiät ikkunakarmeissa 2 kpl tiivistettävä

Kuva 1. Havaitut ilmavuotokohtat tilassa 125.

- Merkittävät ja vähäiset ilmavuotokohtat korjataan.
- Tilassa 117 havaittu merkittävä ilmavuoto tulee korjata siten, että yläpohjan höyrynsulku tiivistetään IV-kanavaan.
- Ikkunatiivisteen uusiminen tilan 125 tuuletusikkunaan.
- Kaasunsyöttöreikien tiivistys tilojen 125, 126 ja 127 ikkunakarmeissa.

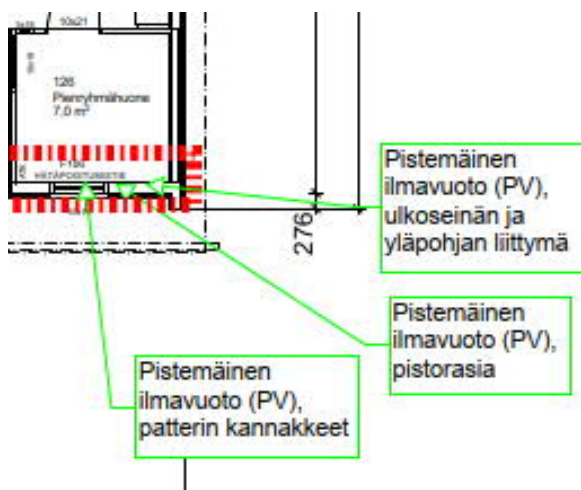
- Pistemäinen vuoto (PV) patterikannakkeiden kiinnityksistä
- Pistemäinen vuoto (PV) pistorasiasta
- Pistemäinen vuoto (PV) ulkoseinän ja yläpohjan liittymästä
- Kaasunsyöttöreikä ikkunakarmissa tiivistettävä

Kuva 2. Havaitut ilmavuotokohtat tilassa 126.

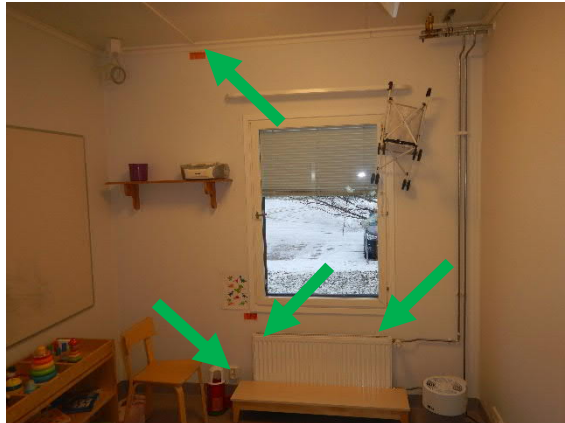
Kuva 3. Yleiskuva tilasta 126. Pistemäiset vuodot merkitty vihreillä nuolilla.

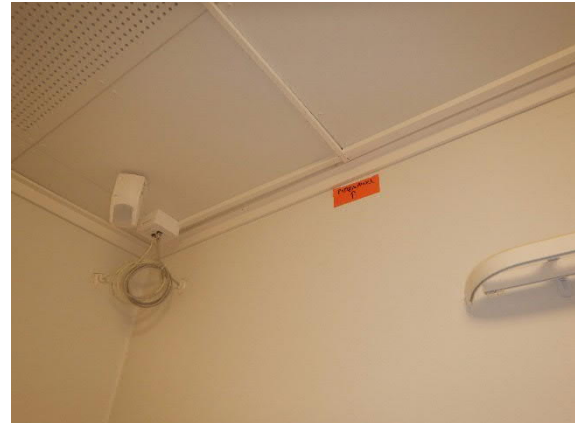
Kuva 4. Pistemäinen vuoto ulkoseinän ja yläpohjan liittymästä.

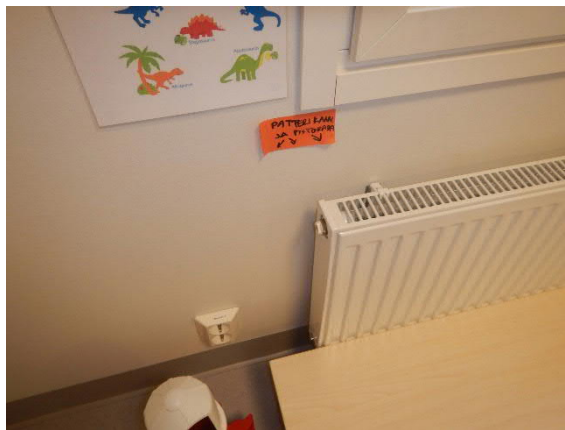
Kuva 5. Pistemäiset vuodot patterikannakkeista ja pistorasiasta.

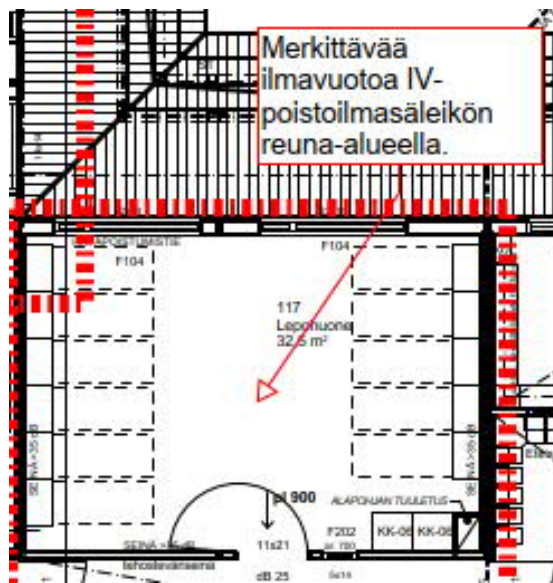
- Merkittävä vuoto (MV) IV-kanavan poistoilmasäleikön kohdalla. Poistoilmasäleiköä on silminnähden tiivistetty kattolevyjen pintaan, mutta vuoto on höyrynsulun liittymässä ylempänä.

Kuva 6. Havaittu ilmvuotokohta tilassa 117.

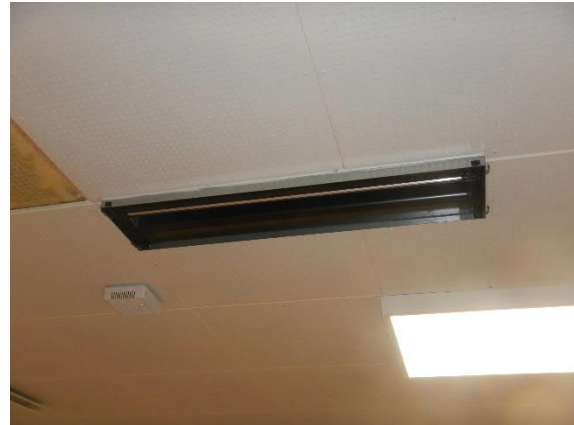
Kuva 7. Merkittävää vuotoa IV-poistoilmasäleikön reuna-alueelta.

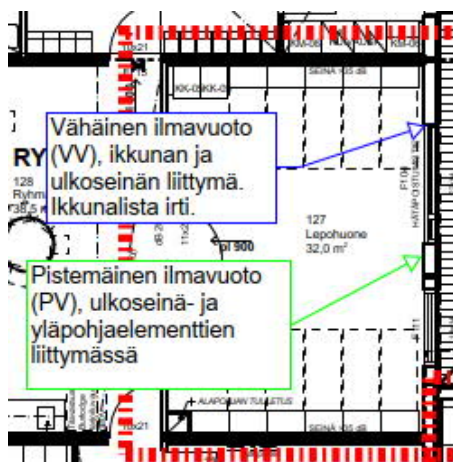
- Vähäinen vuoto (VV) ikkunan ja seinän liittymästä, ikkunalista irronnut ikkunan vasemmassa yläreunassa
- Pistemäinen vuoto (PV) ulkoseinien ja yläpohjan elementtien liittymässä

Kuva 8. Havaitut ilmvuotokohtat tilassa 127.

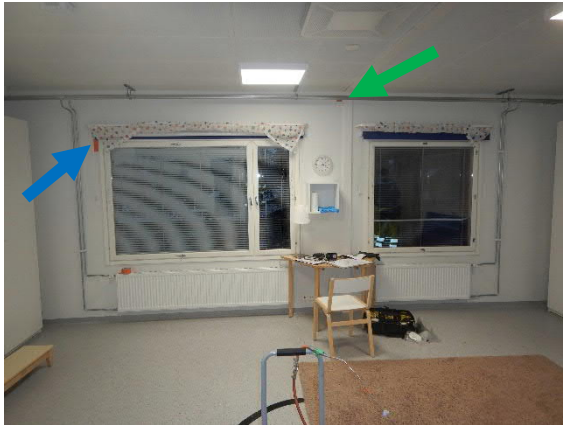
Kuva 9. Yleiskuva tilasta 127. Pistemäinen vuoto merkitty vihreällä nuolella ja vähäinen vuoto sinisellä.

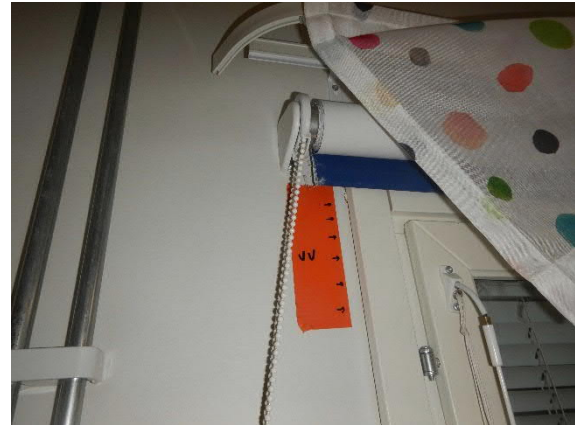
Kuva 10. Vähäistä vuotoa ikkunan ja ulkoseinän liittymästä. Lista irronnut.

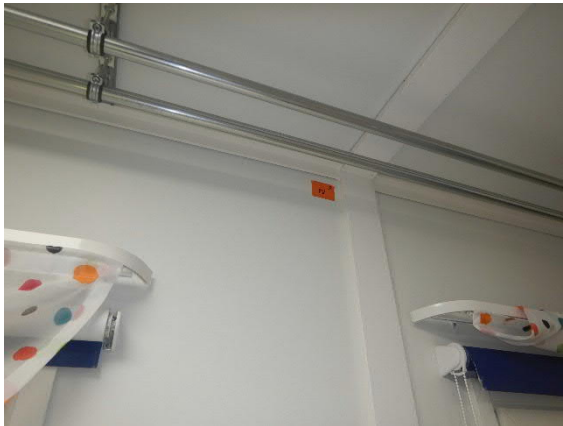
Kuva 11. Pistemäinen vuoto ulkoseinä- ja yläpohjaelementtien liittymästä.

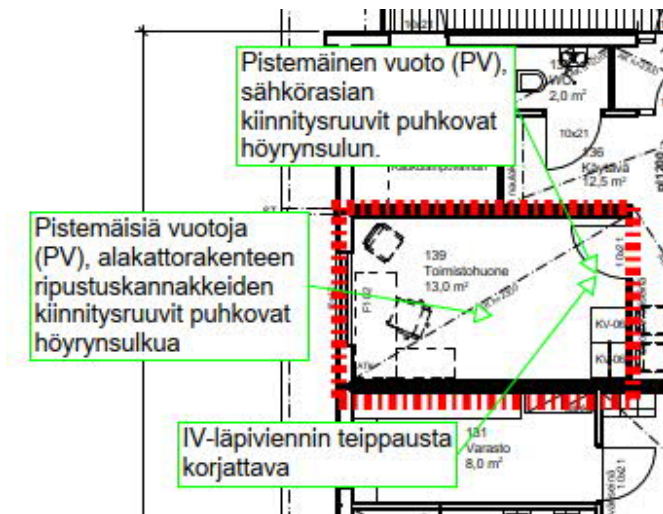
- Useampia pistemäisiä vuotoja (PV), alakattorakenteen ripustuskannakkeiden kiinnitysruuvit puhkovat höyrynsulkua.
- Pistemäinen vuoto (PV), sähkörasian kiinnitysruuvit puhkovat höyrynsulun.
- IV-läpiviennin teippausta korjattava

Kuva 12. Havaitut ilmavuotokohdat tilassa 139.

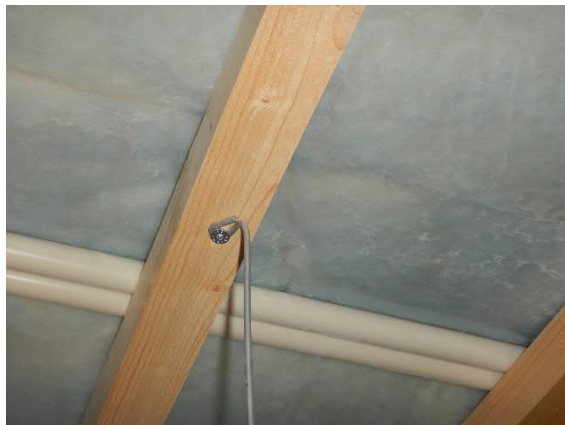
Kuva 13. Alakattorakenteen ripustuskannakkeiden kiinnitysruuvit puhkovat höyrnsulkua useammissa kohdissa.

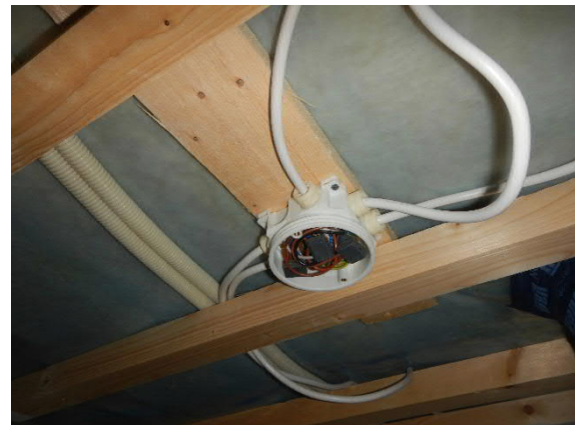
Kuva 14. Pistemäinen vuoto, sähkörasian kiinnitysruuvit puhkovat höyrnsulun.

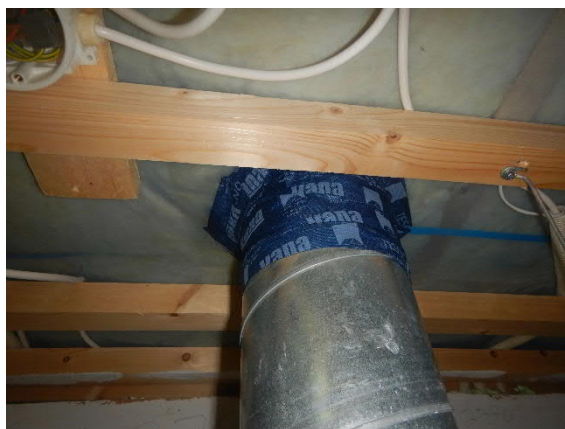
Kuva 15. IV-kanavan teippausta korjattava.

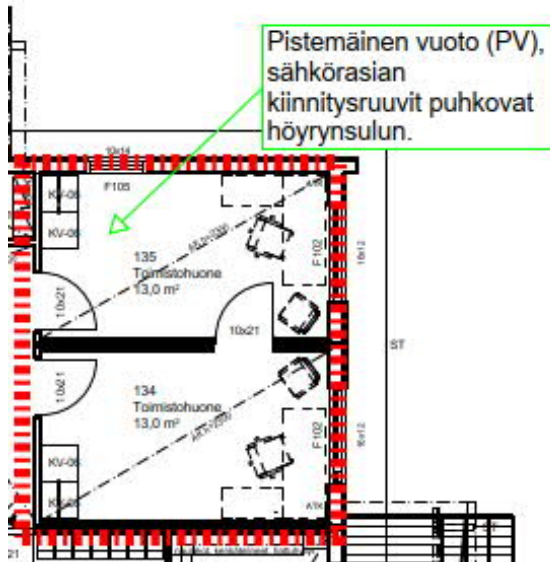
- Pistemäinen vuoto (PV) sähkörasian kiinnitysruuvit rikkovat höyrynsulun.

Kuva 16. Havaitut ilmavuotokohtat tilassa 134-135.

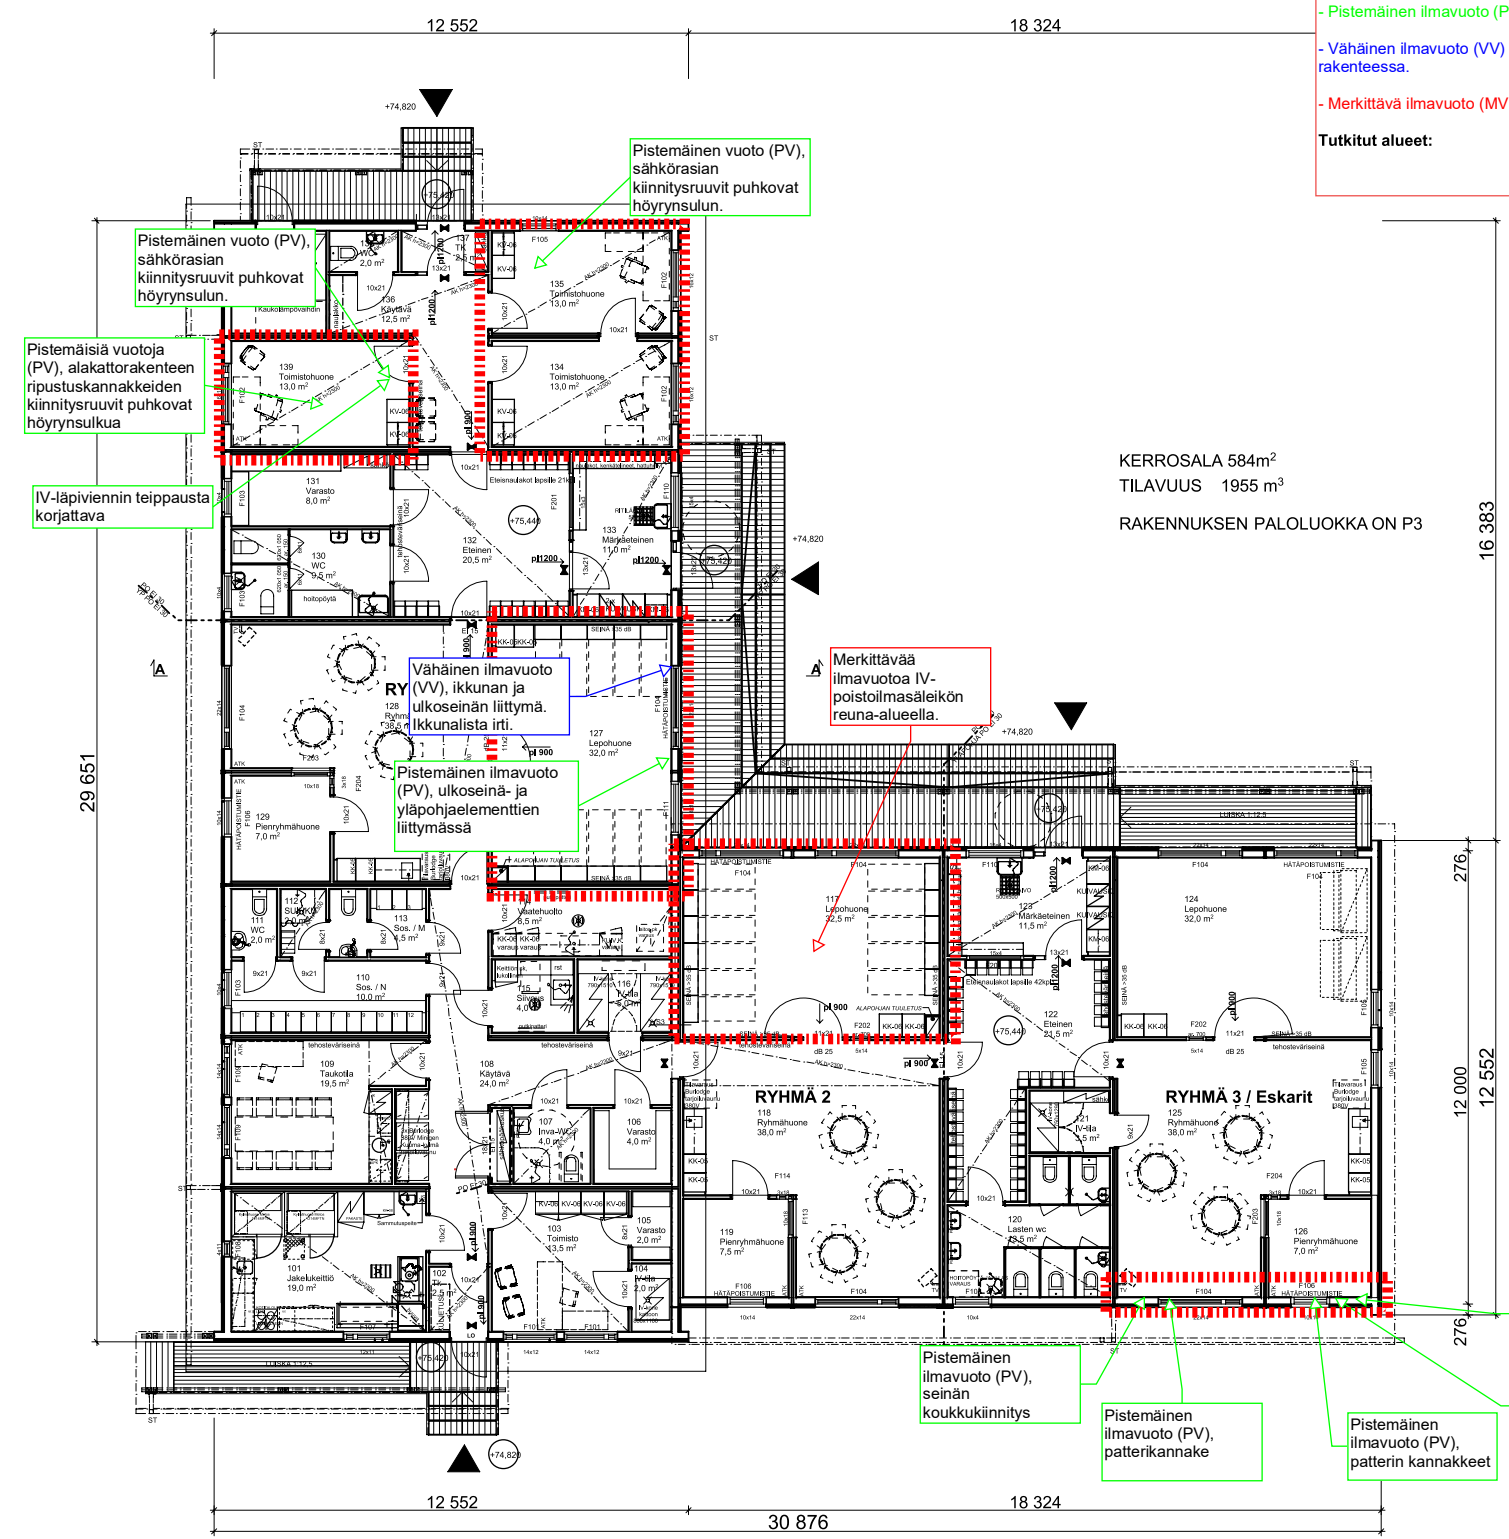
Pistemäinen ilmavuoto (PV), ulkoseinän ja yläpohjan liittymä

Pistemäinen ilmavuoto (PV), pistorasia
