TUUSULAN TILAPALVELUT

VAUNUKANKAAN KOULU MERKKIAINETUTKIMUS

8.12.2023

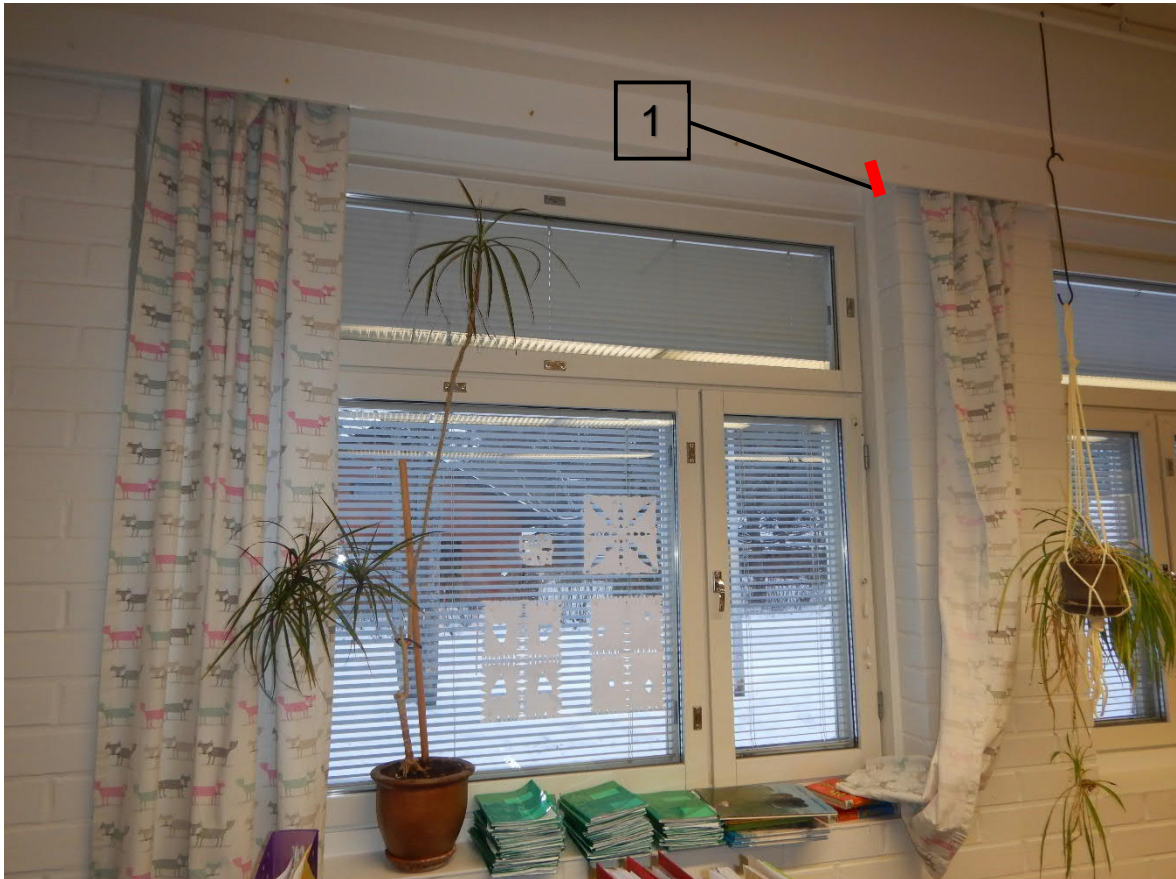
- 1. Levysaumassa halkeama ikkunan yläpuolella (VV)

Kuva 1. Havaitut ilmavuotokohdat tilassa 1002.

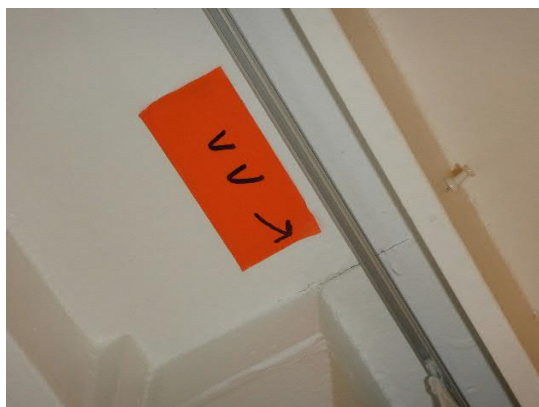
Kuva 2. Vähäistä vuotoa ikkunan yläpuolella olevan kotelorakenteen haljenneesta levysaumasta (1).

Tutkimuksessa havaittiin pääosin merkittäviä ja vähäisiä vuotoja tutkituissa tiloissa. Havaittujen vuotokohtien kokonaismäärä on kuitenkin melko vähäinen. Tiloissa 1002 ja 1051 ikkunoiden yläpuolella olevien kotelorakenteiden levysamoihin on syntynyt halkeamia, joista havaittiin vuotoa. Halkeamat ovat syntyneet todennäköisesti rakenteiden kosteus- ja lämpöliikkeiden seurauksena. Em. halkeamia on todennäköisesti syntynyt myös muihin vastaavan rakenteen omaaviin tiloihin, joita ei tutkittu.

- Suositellaan että havaitut ilmavuotokohdat korjataan.
- Suositellaan, että myös muista tiloista tutkitaan, onko ikkunan yläpuolisten kotelorakenteiden levysaumojen syntynyt halkeamia. Havaitut halkeamat tiivistetään.

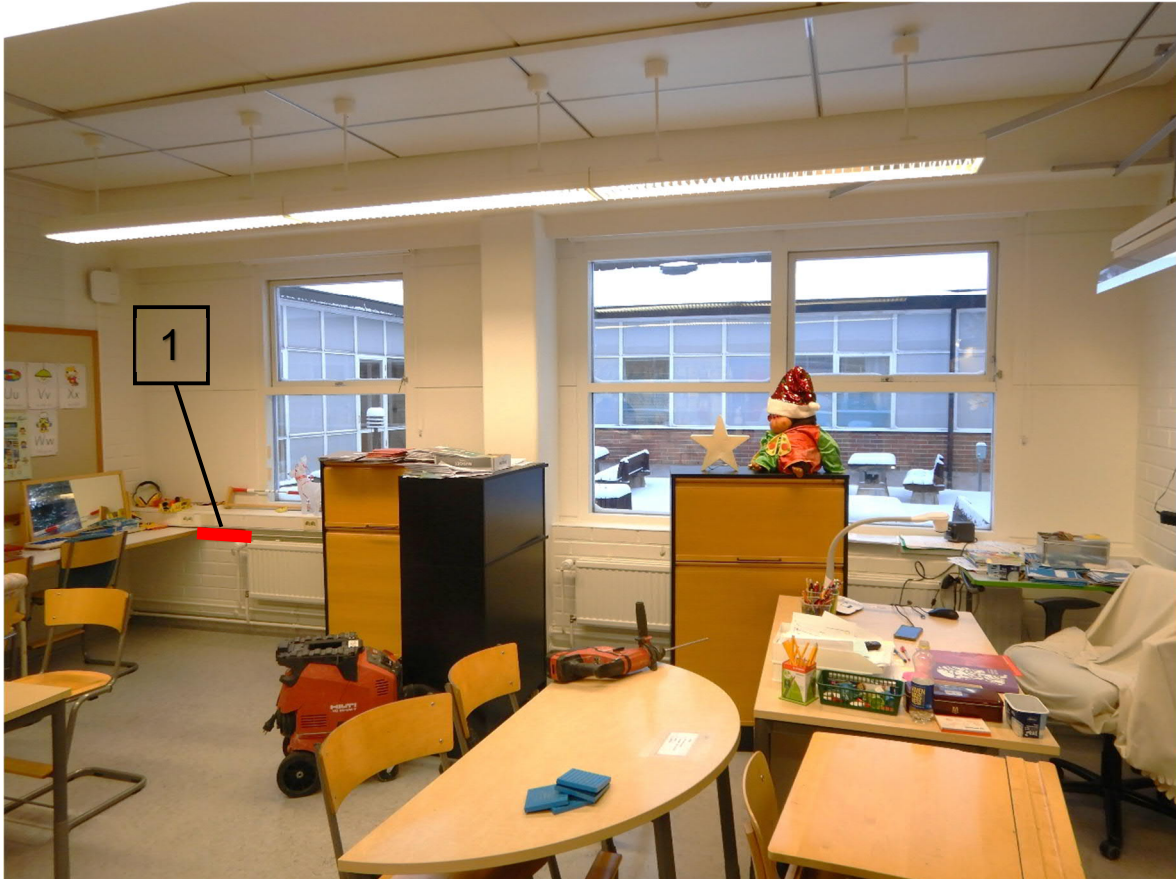
- 1. Sähkökotelon ja tiiliseinän välisistä raoista (**MV**)

Kuva 3. Havaitut ilmavuotokohdat tilassa 1011.

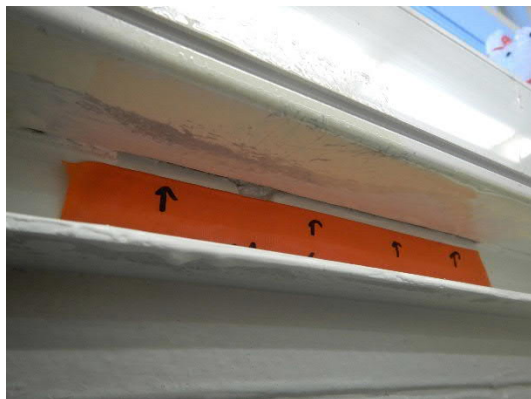
Kuva 4. Merkittävää vuotoa sähkökotelon ja tiiliseinän välisistä raoista (1).

Kaikki havaitut ilmavuodot suositellaan korjaamaan.

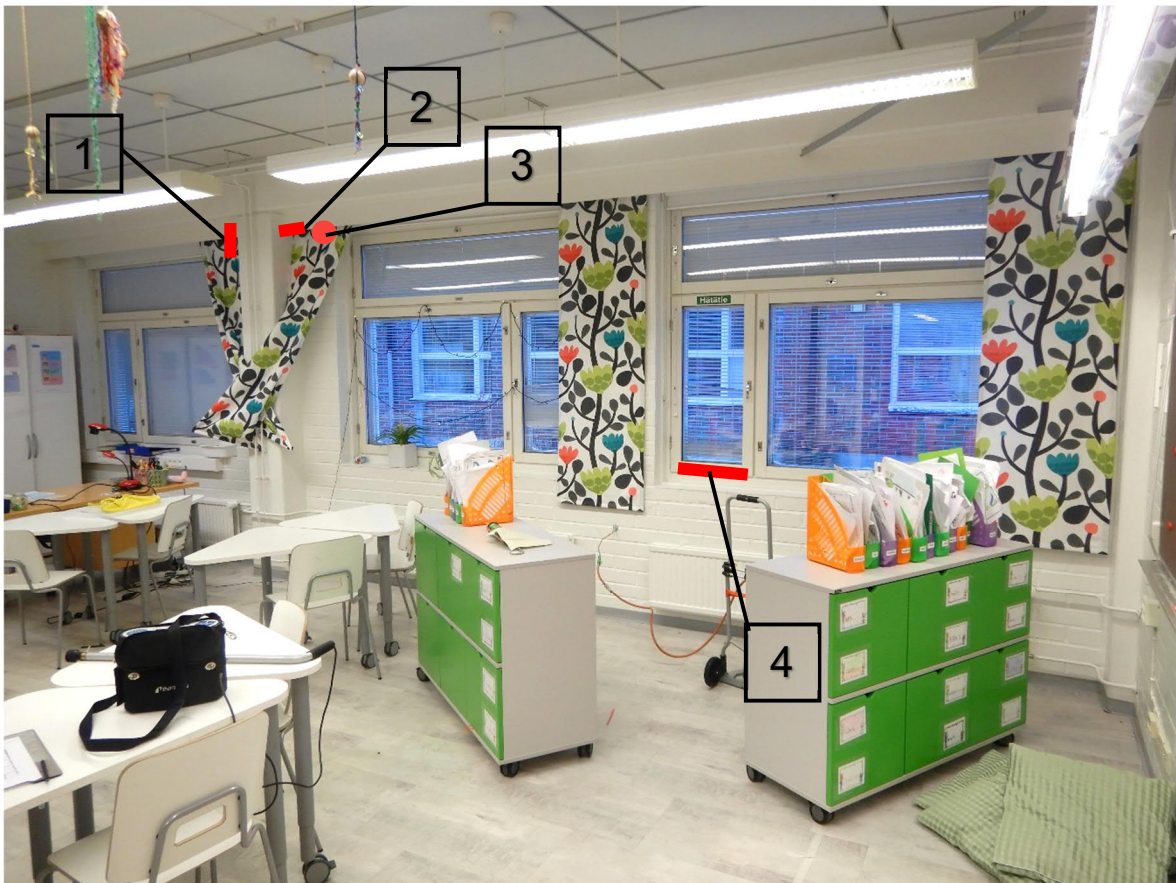
- 1. Levysaumassa halkeama ikkunan yläpuolella (VV)
- 2. Levysaumassa halkeama ikkunan yläpuolella (VV)
- 3. Levysaumassa halkeama ikkunan yläpuolella (PV)
- 4. Vuotoa tuuletusikkunan tiivisteiden läpi (VV)

Kuva 5. Havaitut ilmapuotokohdat tilassa 1051.

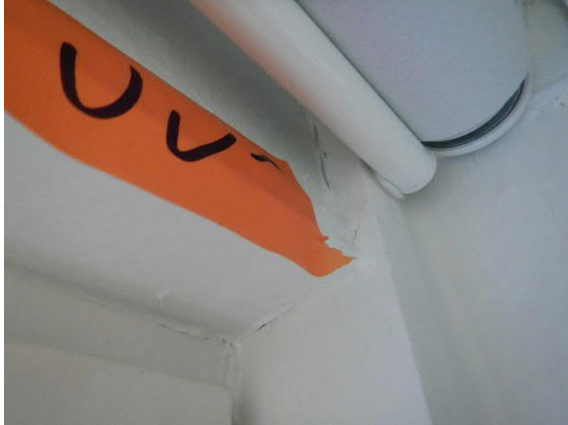
Kuva 6. Vähäistä vuotoa ikkunan yläpuolella olevan kotelorakenteen haljenneesta levysaumasta (1).

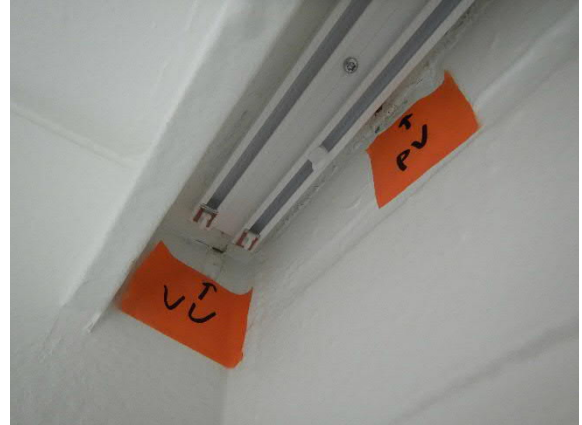
Kuva 7. Vähäistä ja pistemäistä vuotoa haljenneista levysaumoista ikkunan yläpuolella (2 ja 3).

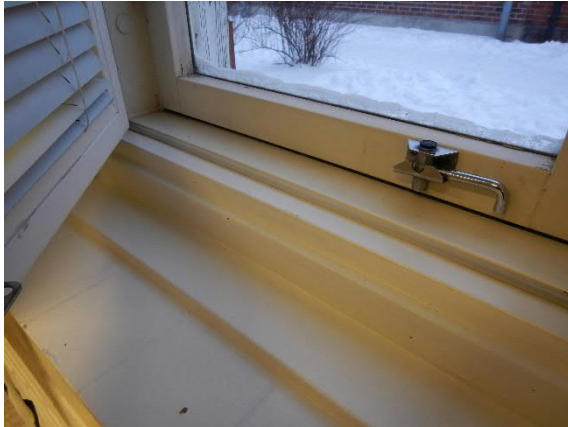
Kuva 8. Vähäistä vuotoa tuuletusikkunan tiivisteiden läpi. Ei havaittu mistä vuotoa ikkunan sisälle (4).

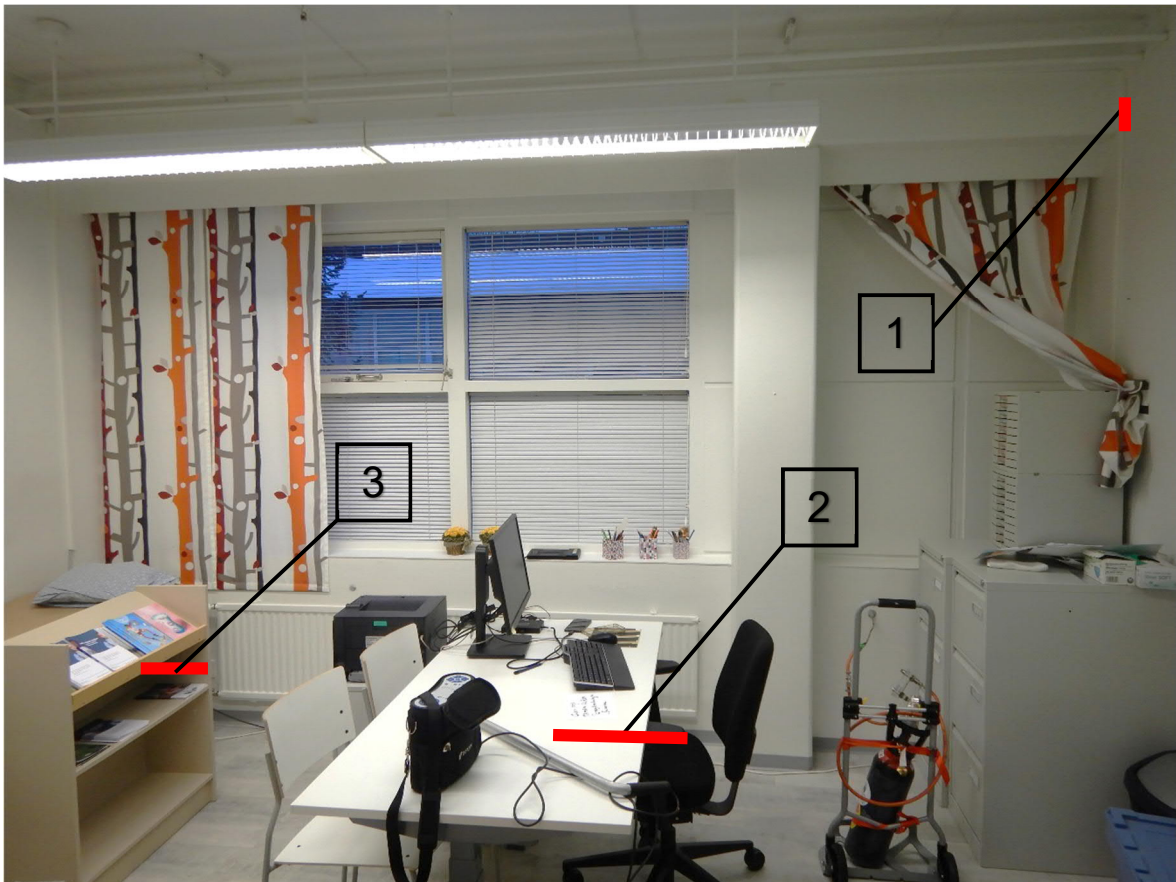
- 1. Sähkölistan takaa palkin kyljestä (VV)
- 2. Ulkoseinän ja alapohjan liittymästä (VV)
- 3. Sähkörsioiden kautta (VV)

Kuva 9. Havaitut ilmvuotokohdat terveydenhoitajan huoneessa.

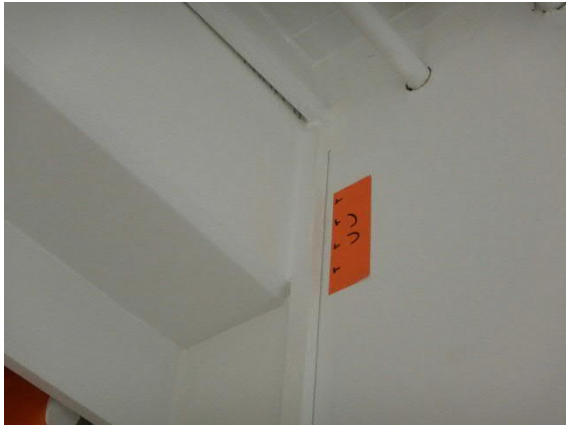
Kuva 10. Vähäistä vuotoa sähkölistan takaa palkin kyljestä (1).

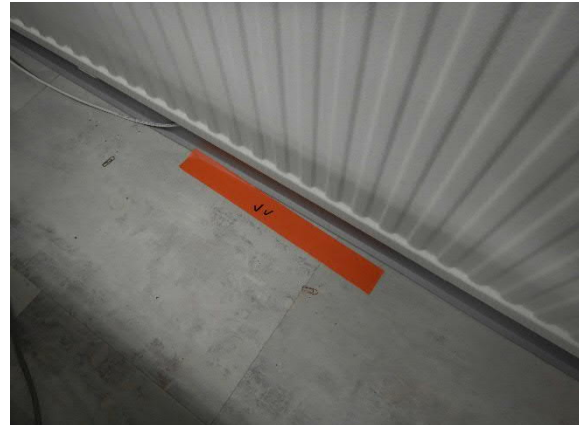
Kuva 11. Vähäistä vuotoa ulkoseinän ja alapohjan liittymästä (2).

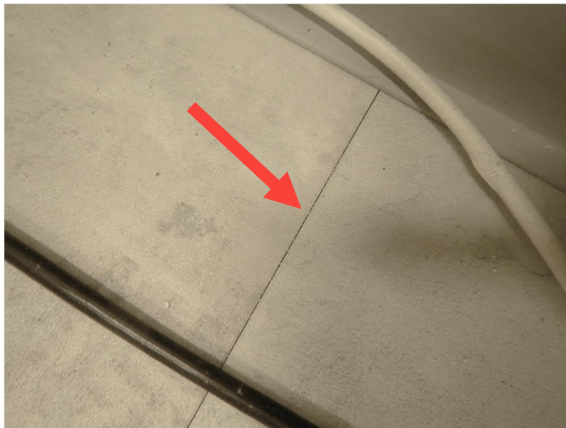
Kuva 12. Lattiamateriaalin saumojen kautta saattaa tulla hyvin vähäistä vuotoa ulkoseinän vieressä. Tutkimuksessa saatiin toistuvia, mutta heikkoja viitteitä.

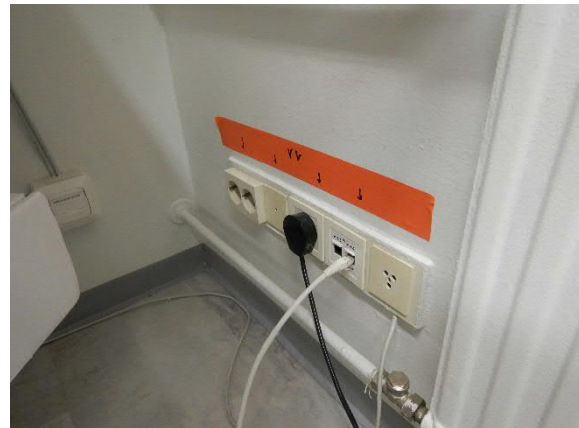
Kuva 13. Vähäistä vuotoa sähkörasioiden kautta (3).

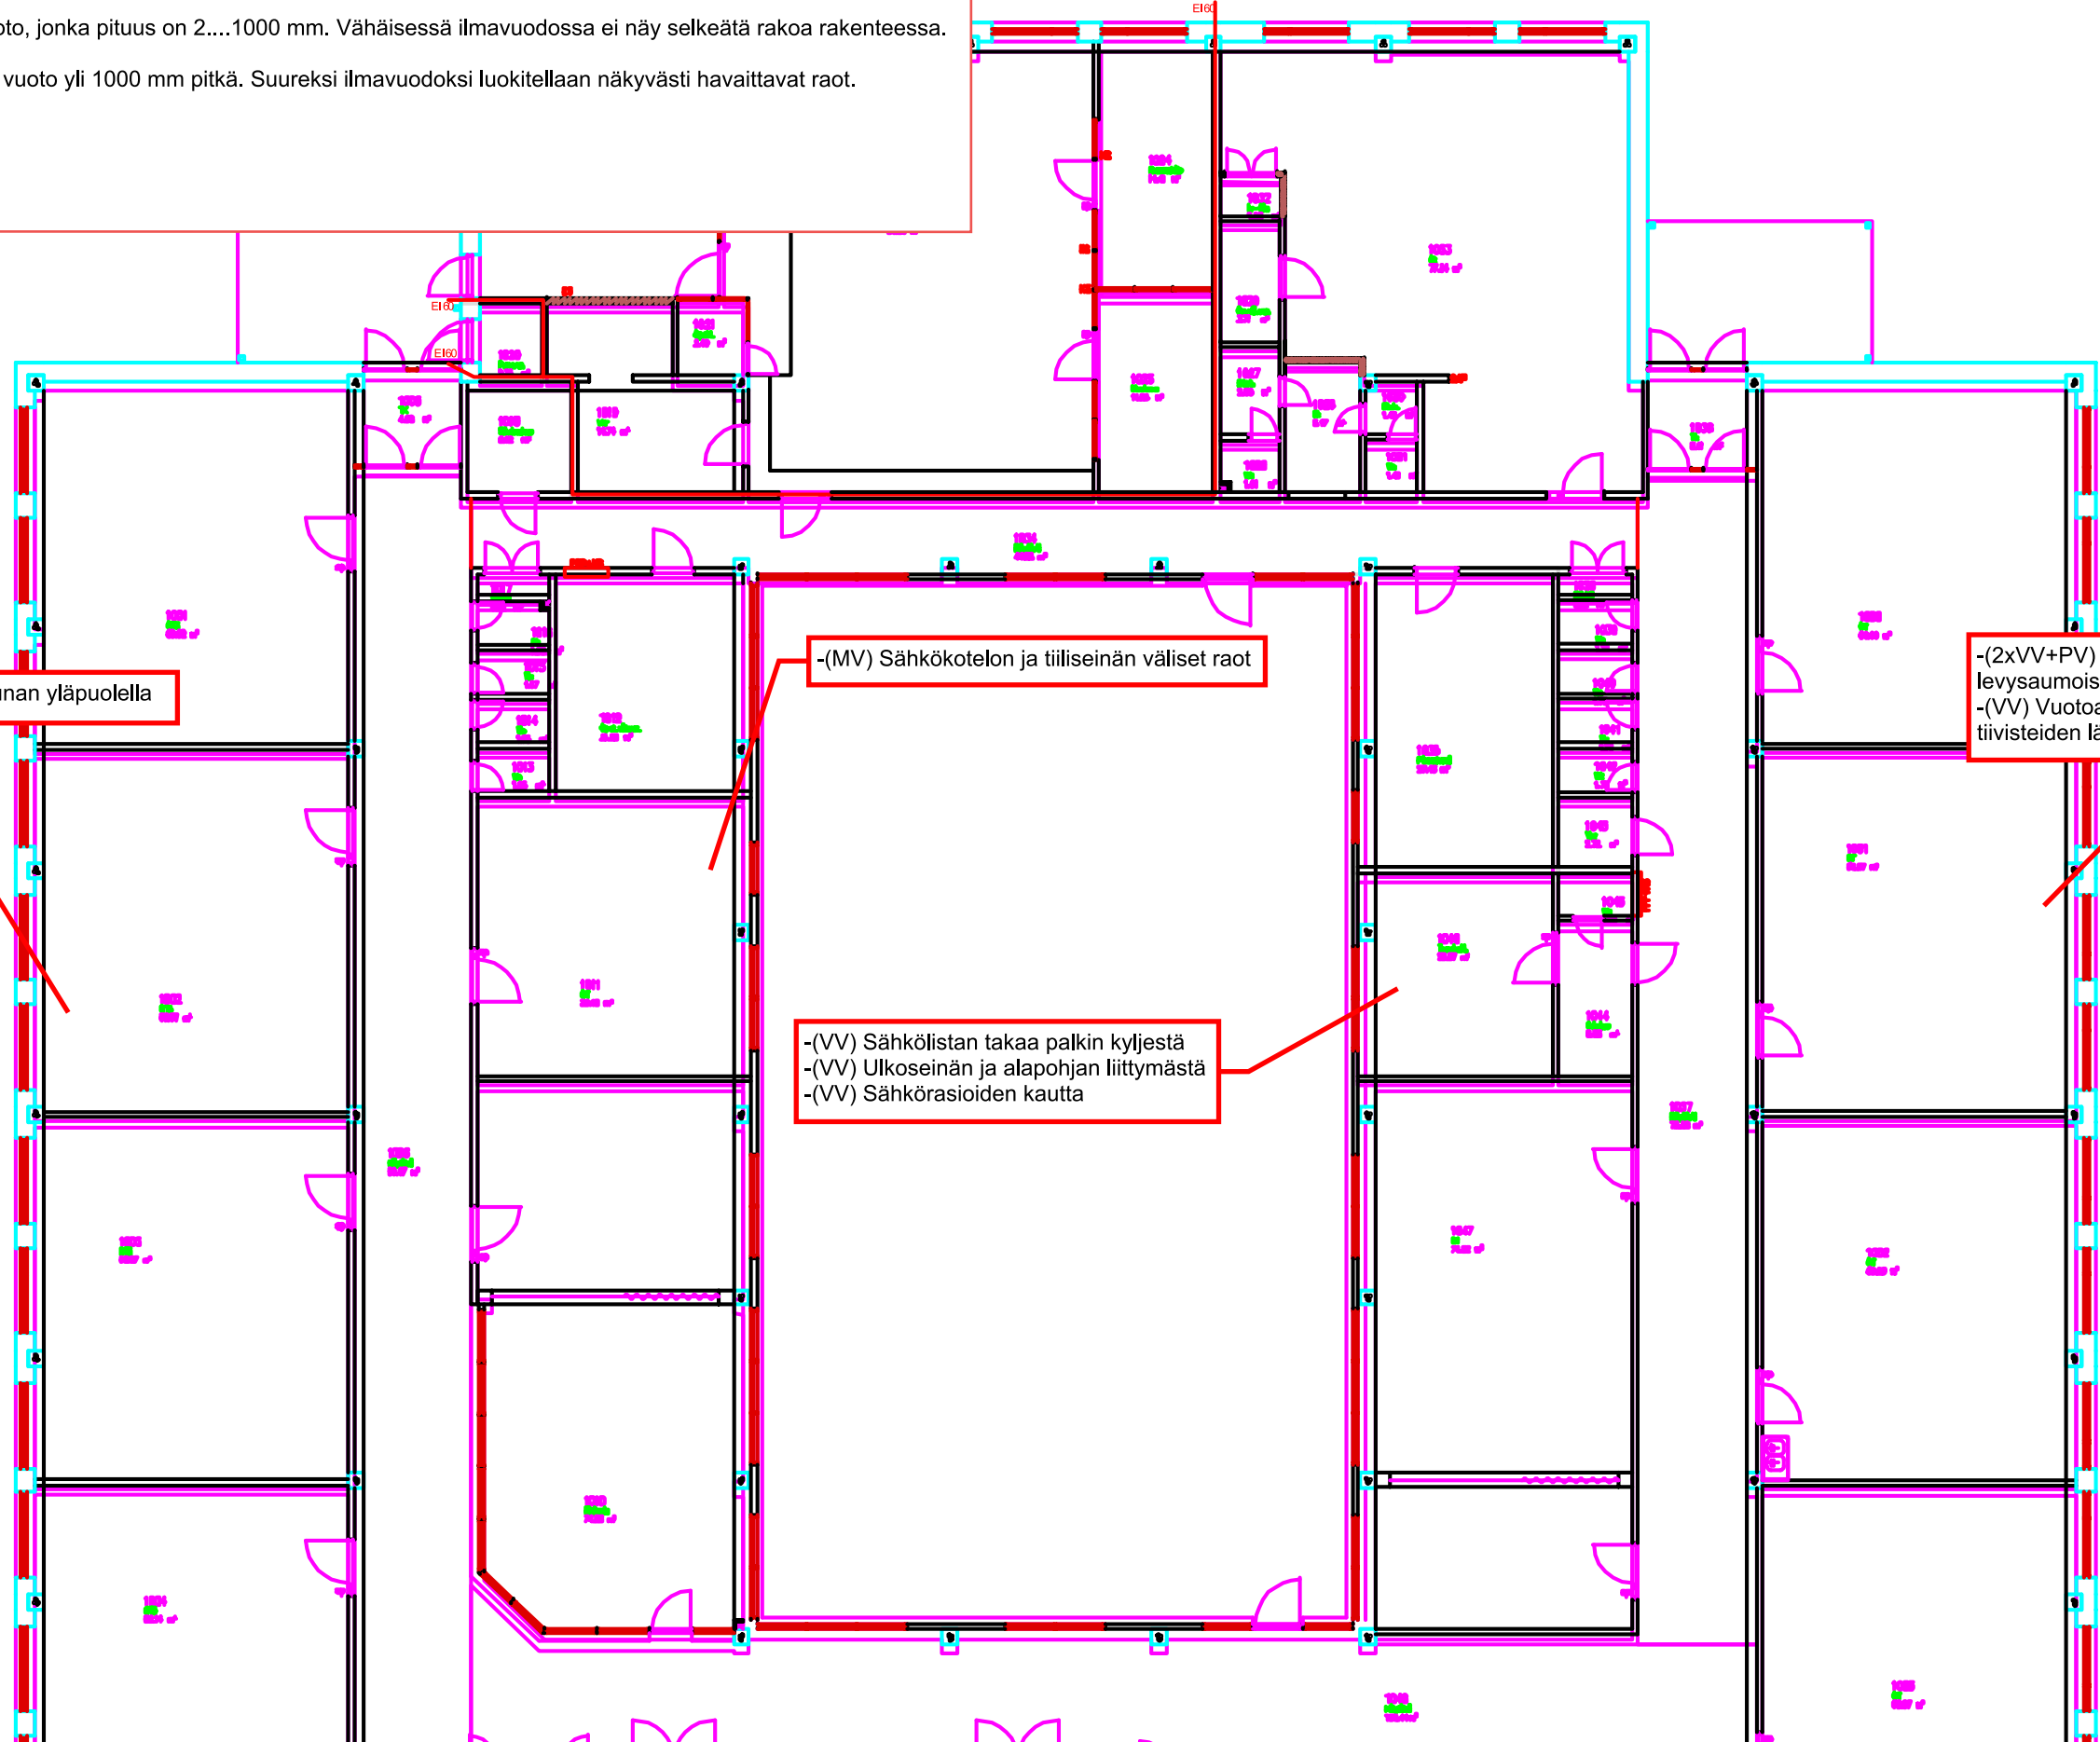
- 1) Tutkimuskartta

-(VV) Levysaumassa halkeama ikkunan yläpuolella

-(MV) Sähkökotelon ja tiiliseinän väliset raot

-(2xVV+PV) Ikkunan yläpuolisissa levysaumassa halkeamia
-(VV) Vuotoa tuuletusikkunan tiivisteiden läpi

-(VV) Sähkölistan takaa palkin kyljestä
-(VV) Ulkoseinän ja alapohjan liittymästä
-(VV) Sähkörasioiden kautta
