TUUSULAN TILAPALVELUT

HYRYLÄN YLÄASTE MERKKIAINETUTKIMUS

17.1.2024

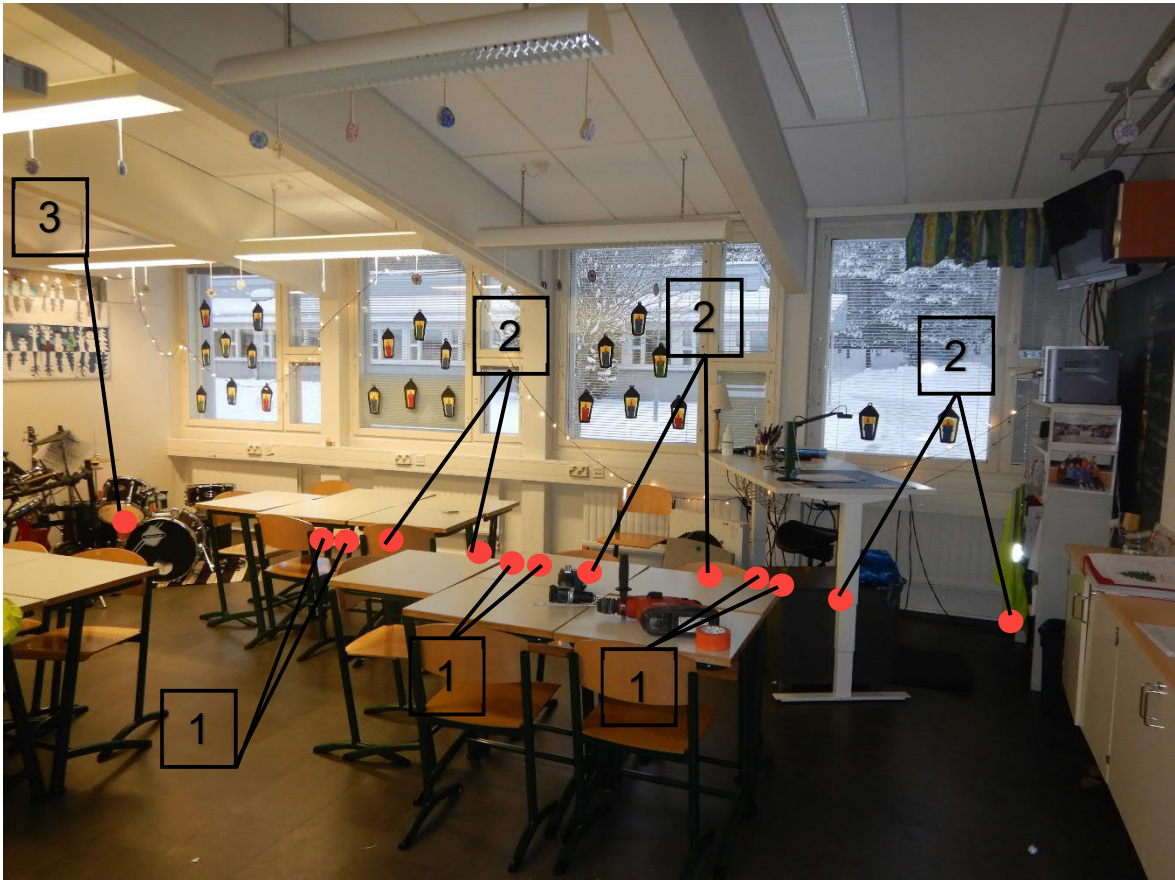
- 1. Pilarin ja lattian liitos sisänurkat (PV)
- 2. Patteriputkien läpiviennit putkikanaaliin (PV)
- 3. Pistorasia (PV)

Kuva 1. Havaitut ilmapuotokohdat tilassa 17.

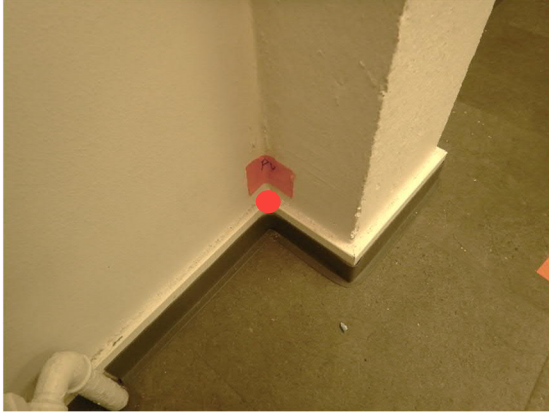
Kuva 2. Pistemäistä vuotoa pilarin ja lattian liittymien sisäkulmista (1).

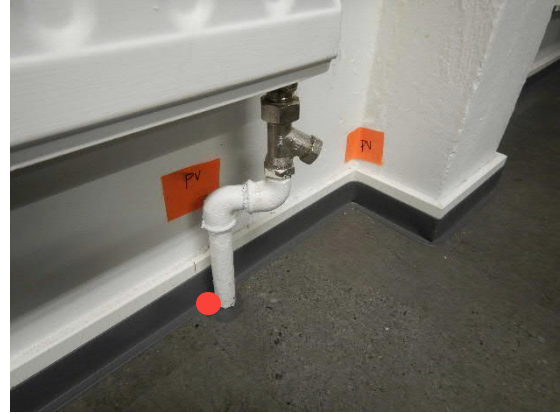
Kuva 3. Pistemäistä vuotoa patteriputkien läpivientien kohdista (2).

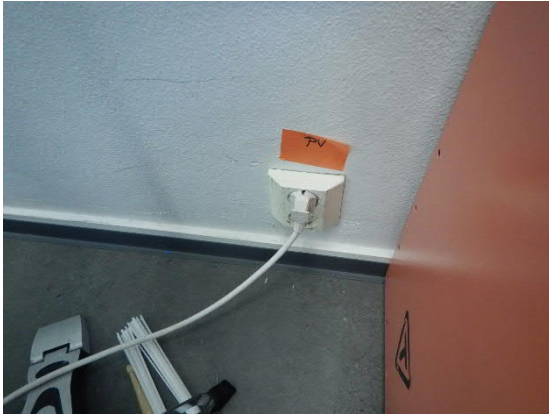
Kuva 4. Pistemäistä vuotoa pistorasiasta (3).

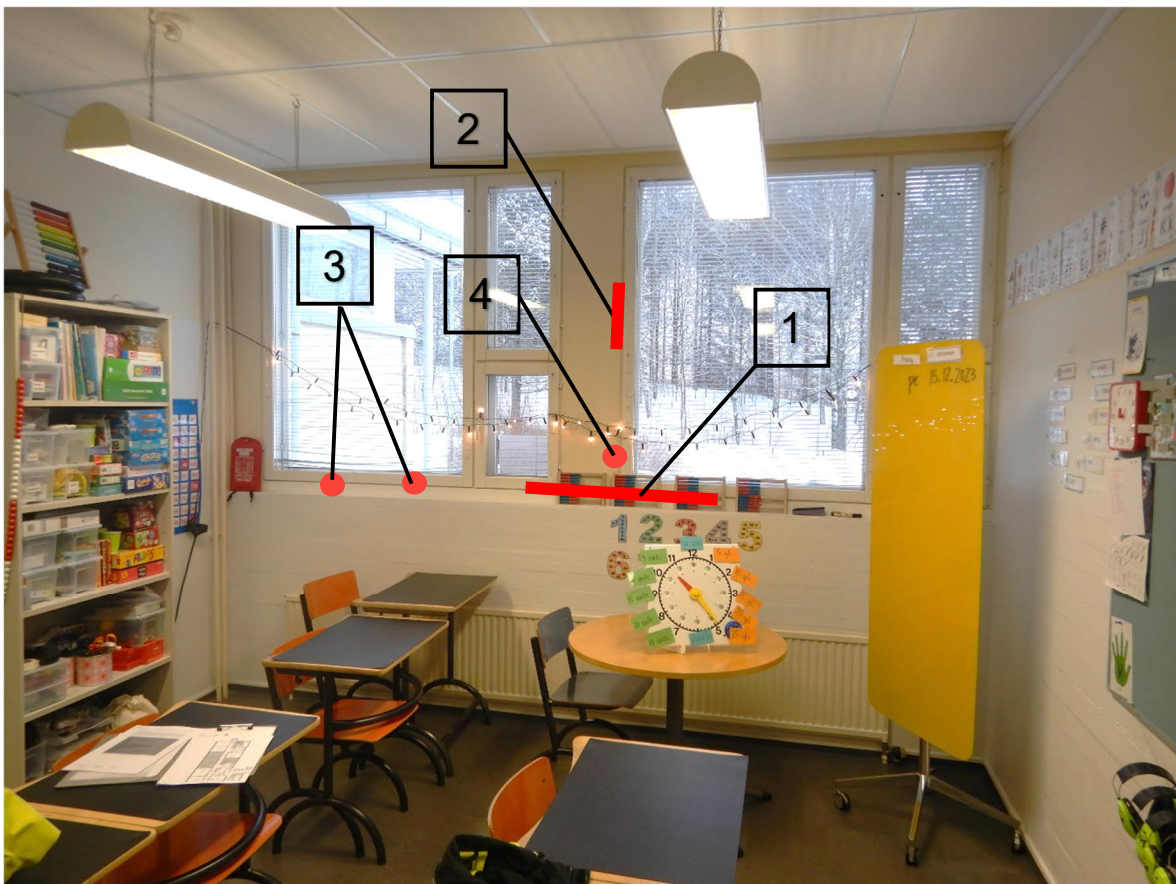
- 1. Ikkunalistan ja ikkunapenkin saumassa sekä listojen päädyissä useita rakoja (MV)
- 2. Ikkunan ja ulkoseinän liittymä (VV)
- 3. Ikkunalistan ja ikkunapenkin sauma (PV)
- 4. Ikkunan saranan kohdalla (PV)

Kuva 5. Havaitut ilmavuotokohdat tilassa 22.

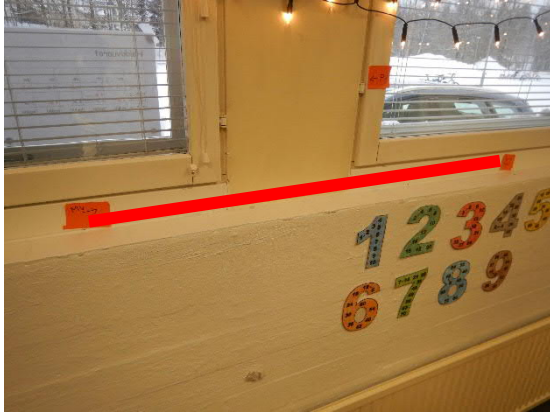
Kuva 6. Merkittävää vuotoa ikkunalistan ja ikkunapenkin saumasta sekä listojen päädyistä (1).

Massalla tehtyihin tiivistyksiin on syntynyt paikoin näkyviä rakoja. Halkeamat ovat synty-
neet todennäköisesti rakenteiden kosteus- ja lämpöliikkeiden seurauksena.

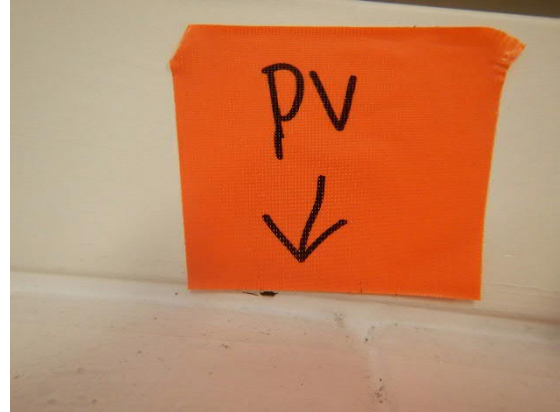
Kuva 7. Useita rakoja ikkunalistan ja ikkunapenkin saumassa (1 ja 3).

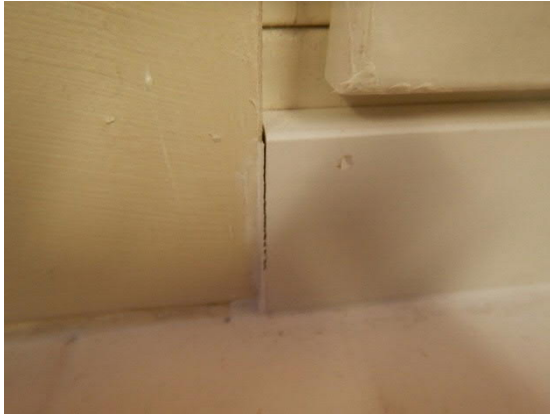
Kuva 8. Ikkunalistan päädyssä rakoja (1).

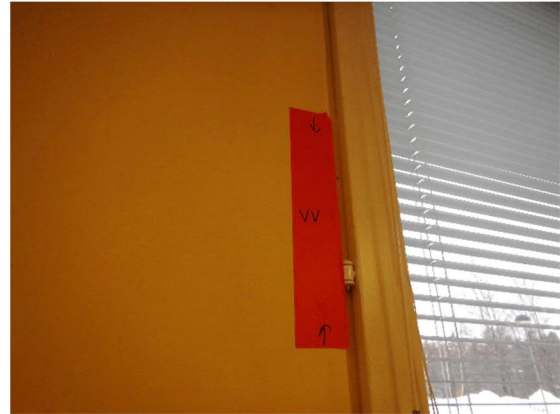
Kuva 9. Vähäistä vuotoa ikkunan ja ulkoseinän liittymästä (2).

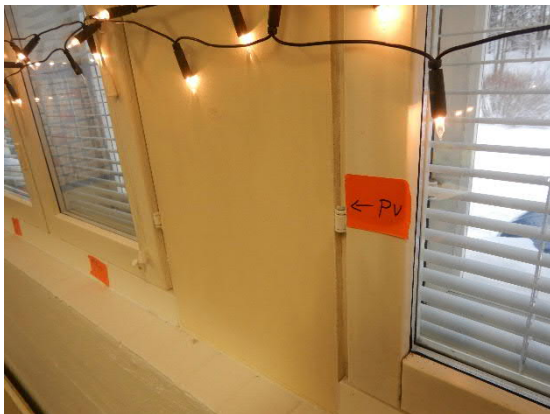
Kuva 10. Pistemäistä vuotoa ikkunan saranan kohdalta (4).

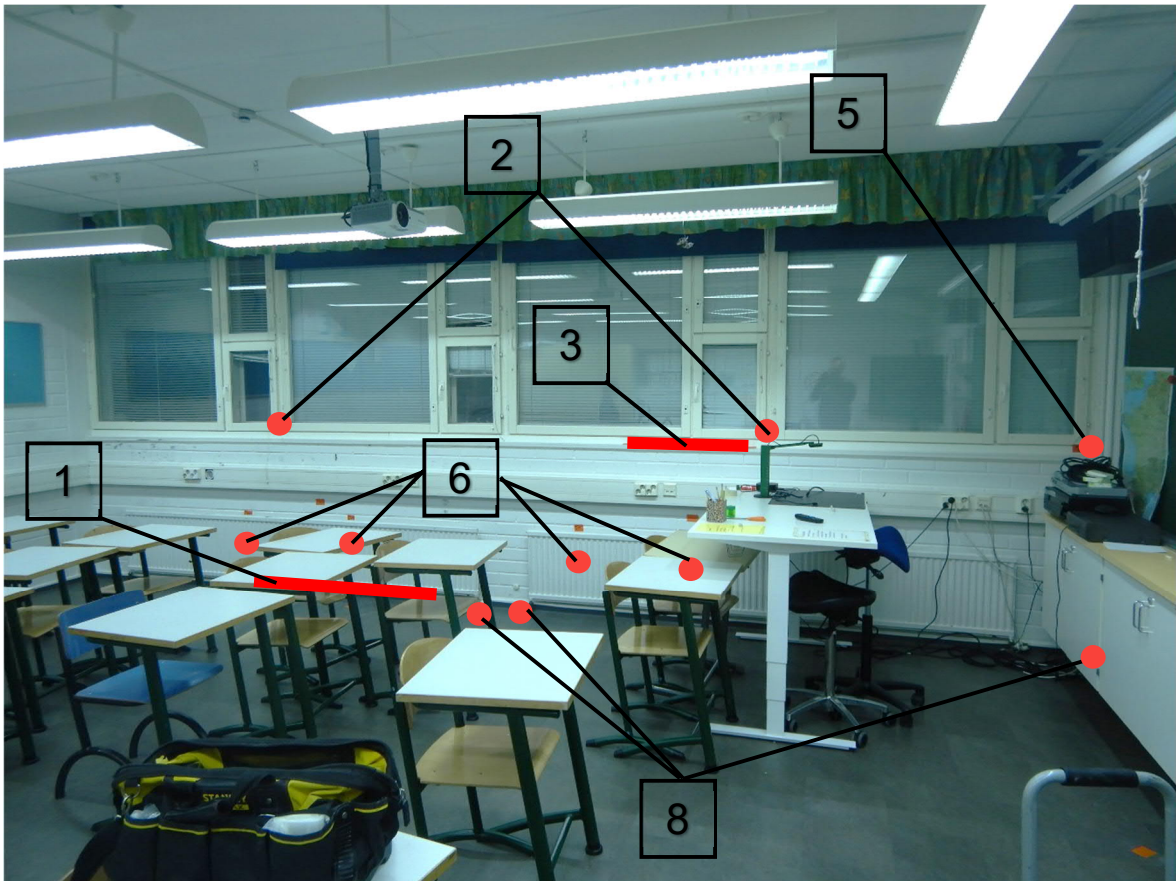
- 1. Lattian ja ulkoseinän liittymästä (MV)
- 2. Ikkunalistan ja ikkunakarmin saumasta (MV)
- 3. Ikkunalistan ja ikkunapenkin saumasta (MV)
- 4. Lattian ja väliseinän liittymästä (VV)
- 5. Ikkunapenkin liittymistä (PV)
- 6. Patterikannakkeet (PV)
- 7. Lattian ja väliseinän liittymästä (PV)
- 8. Patteriputkien lattian läpiviennit (PV)

Kuva 11. Havaitut ilmavuotokohdat tilassa 25 ulkoseinän puolella.

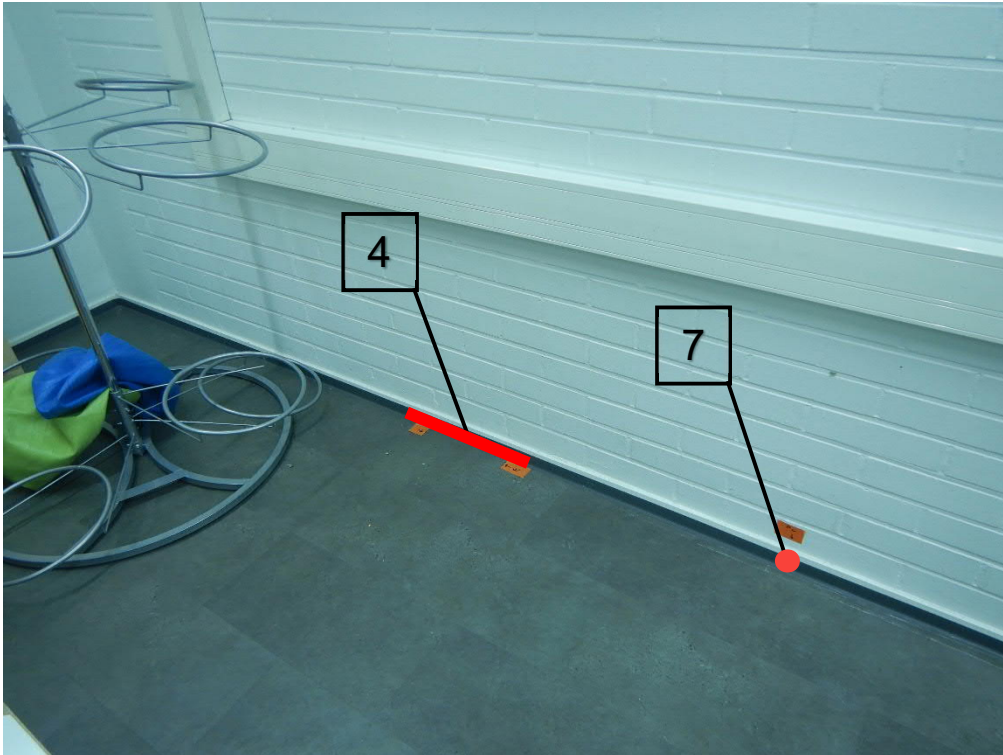
Kuva 12. Havaitut ilmavuotokohdat tilassa 25 väliseinän puolella.

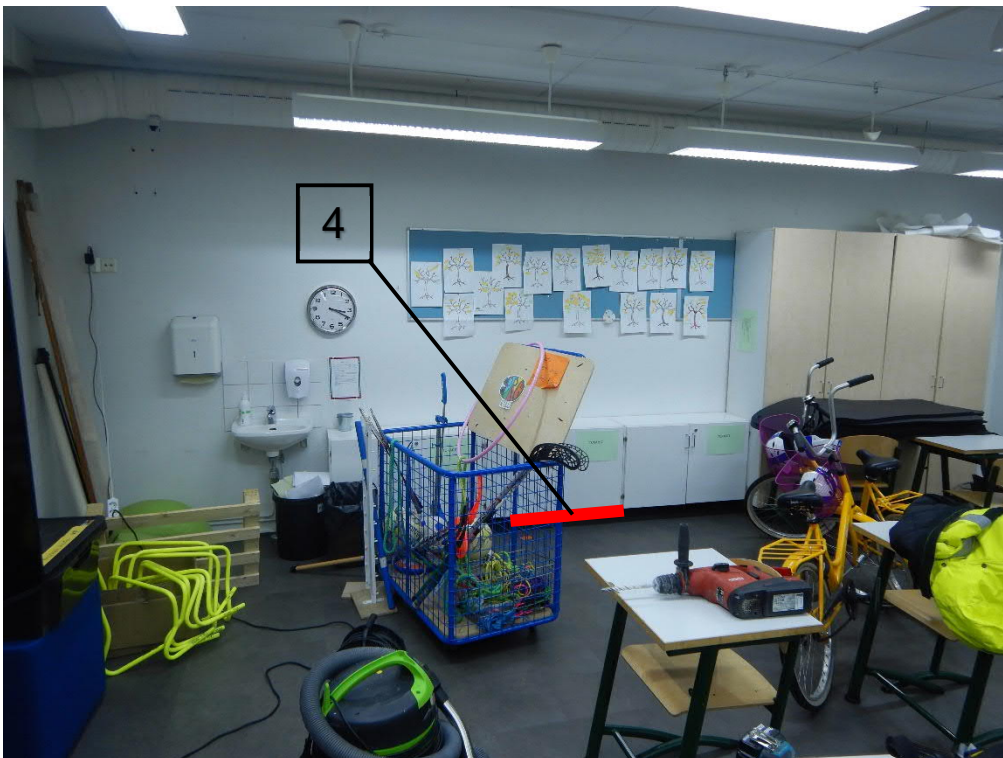
Kuva 13. Havaitut ilmavuotokohdat tilassa 25 käytävän vastaisen väliseinän puolella.

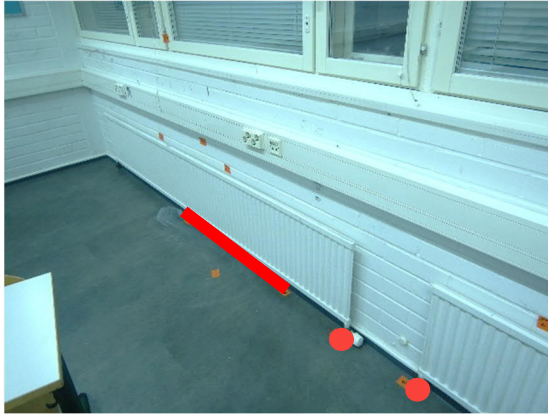
Kuva 14. Merkittävää vuotoa lattian ja ulkoseinän liittymästä (1). Pistemäistä vuotoa patteriputkien läpiviennistä (8).

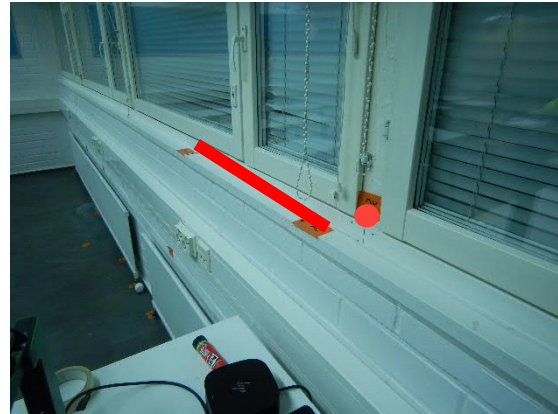
Kuva 15. Merkittävää vuotoa ikkunalistan ja ikkunakarmin saumasta (2) sekä ikkunalistan ja ikkunapenkin saumasta (3).

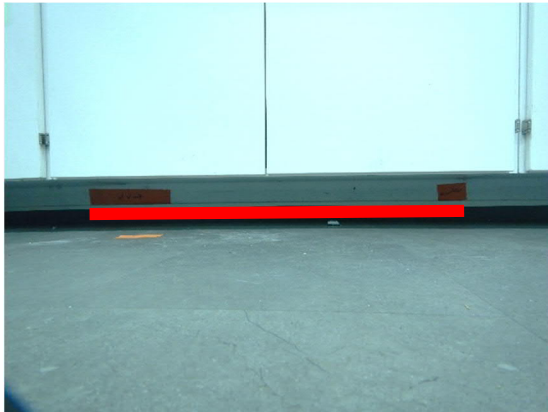
Kuva 16. Vähäistä vuotoa lattian ja väliseinän liittymästä (4).

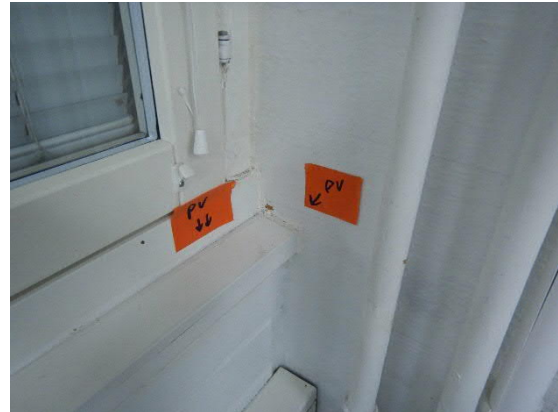
Kuva 17. Pistemäistä vuotoa ikkunapenkin liittymistä (5).

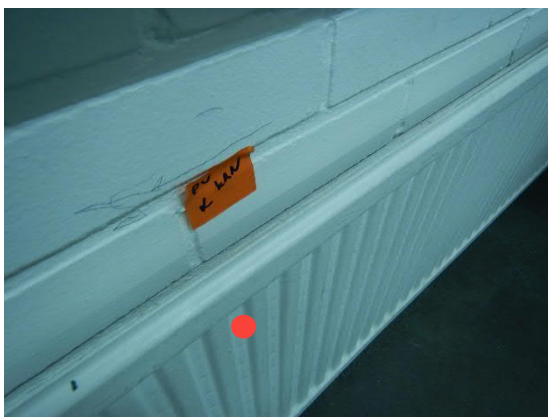
Kuva 18. Pistemäistä vuotoa patterikannakkeiden kautta (6).

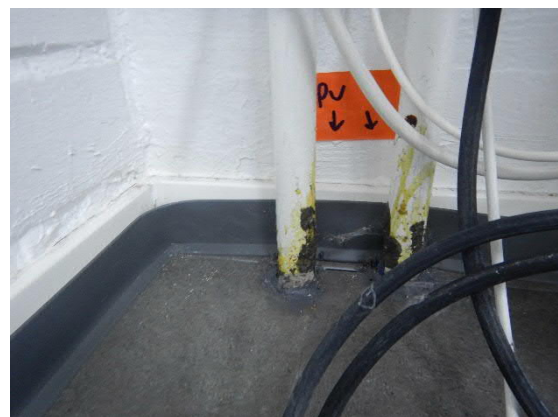
Kuva 19. Pistemäistä vuotoa patteriputkien lattian läpivientien kautta (8).

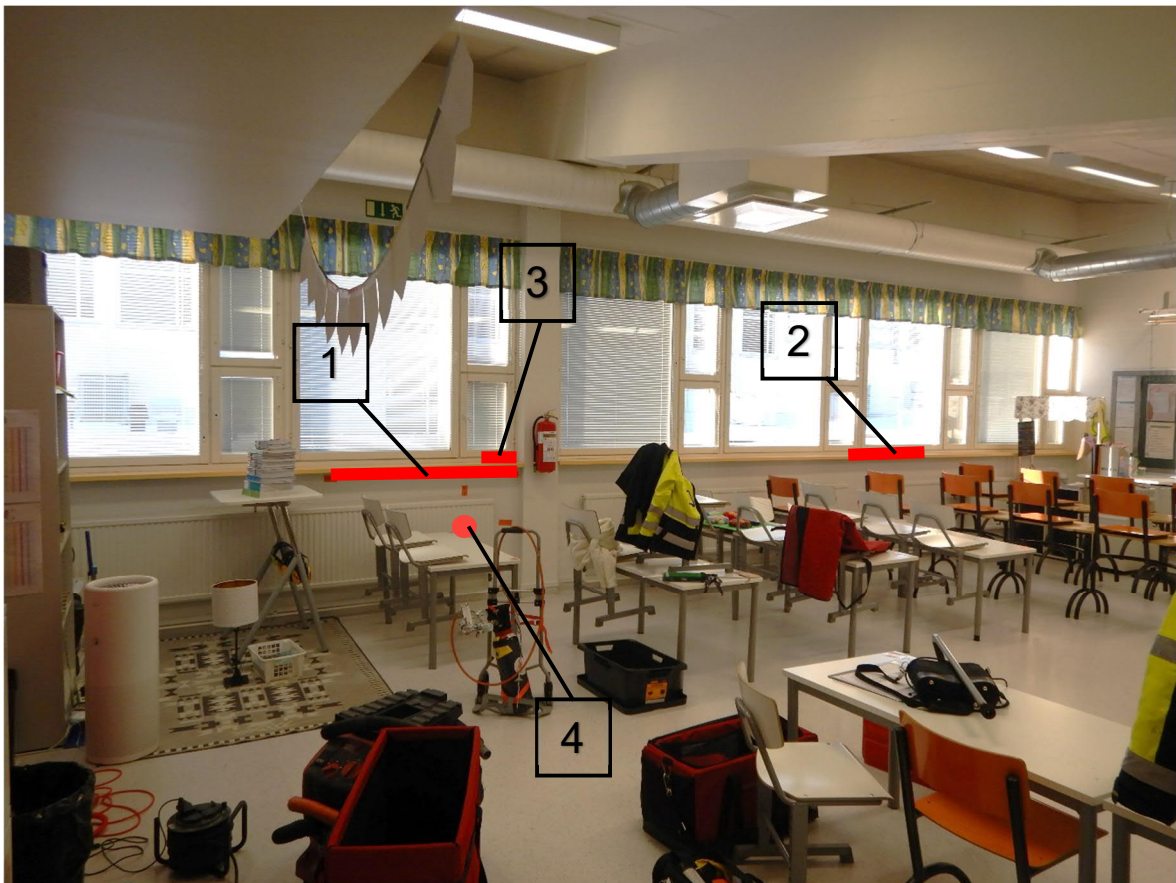
- 1. Ikkunapenkin alta (**MV**)
- 2. Ikkunalistan ja ikkunapenkin saumasta (**VV**)
- 3. Ikkunalistan ja ikkunapenkin saumasta (**VV**)
- 4. Patterikannake (**PV**)

Kuva 20. Havaitut ilmavuotokohdat tilassa 34.

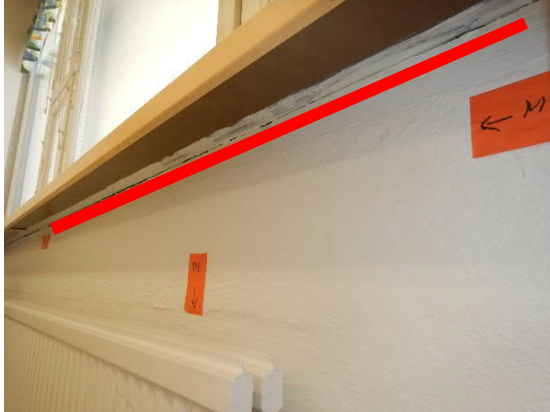
Kuva 21. Merkittävää vuotoa ikkunapenkin alaliittymästä (1).

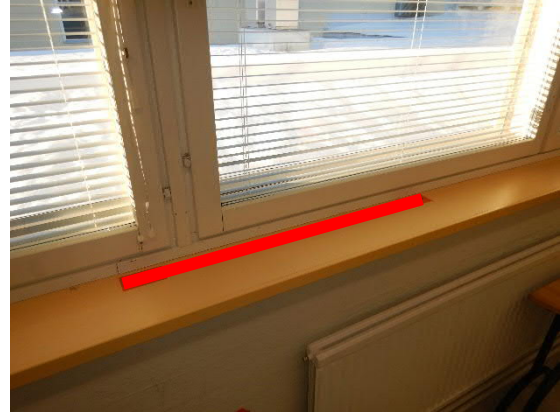
Kuva 22. Vähäistä vuotoa ikkunapenkin ja ikkunaliittymästä (2).

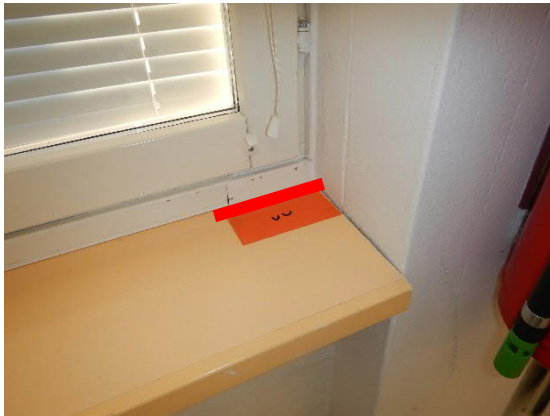
Kuva 23. Vähäistä vuotoa ikkunapenkin ja ikkunaliittymästä (3).

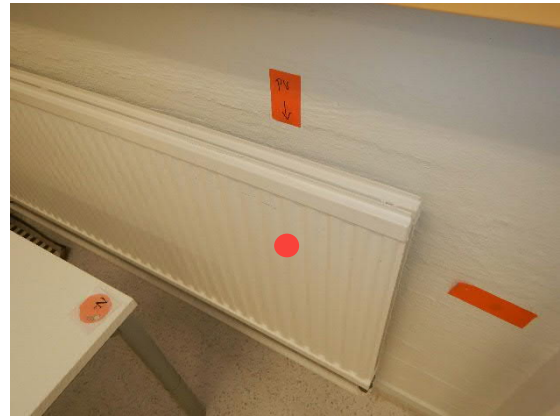
Kuva 24. Pistemäistä vuotoa patterikannakkeesta (4).

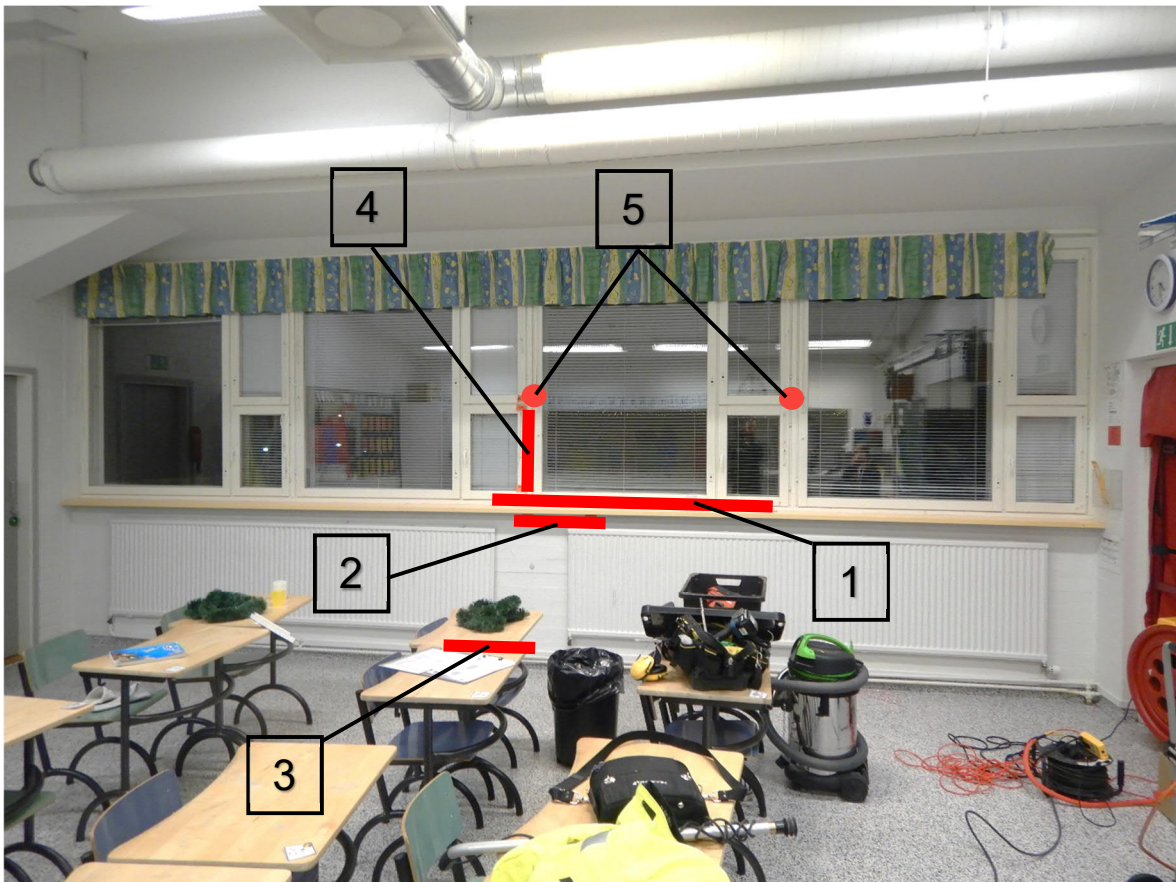
- 1. Ikkunalistan ja ikkunapenkin saumasta (MV)
- 2. Ikkunapenkin alta (MV)
- 3. Muovimaton ja ulkoseinän liittymästä (VV)
- 4. Ikkunan pystykarmi (VV)
- 5. Ikkunan karmien kulmaliitos (PV)

Kuva 25. Havaitut ilmavuotokohdat tilassa 35.

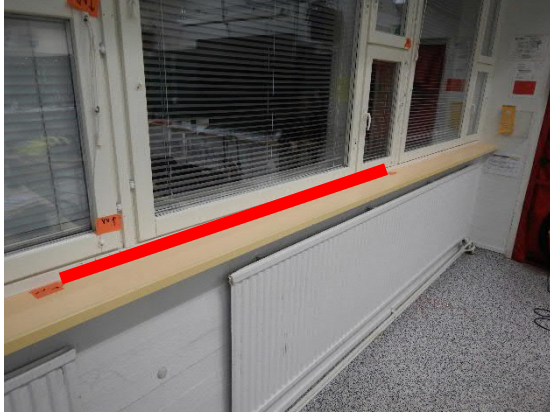
Kuva 26. Merkittävää vuotoa ikkunalistan ja ikkunapenkin saumasta (1).

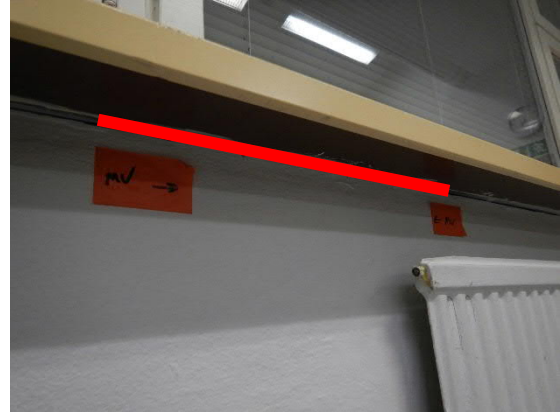
Kuva 27. Merkittävää vuotoa ikkunapenkin alaliittymästä (2).

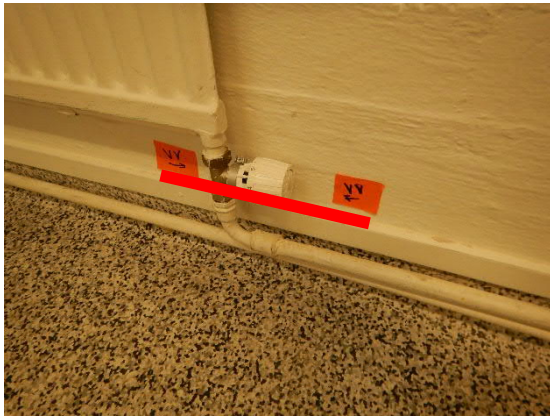
Kuva 28. Vähäistä vuotoa muovimaton ja ulkoseinän liittymästä (3).

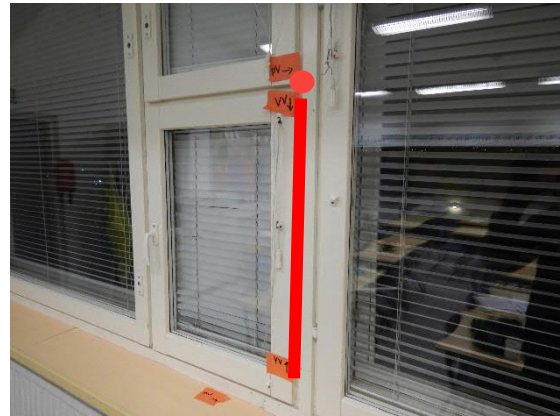
Kuva 29. Vähäistä vuotoa ikkunan pystykarmin liittymästä (4) ja pistemäistä vuotoa ikkunakarmin kulmalitoksesta (5).

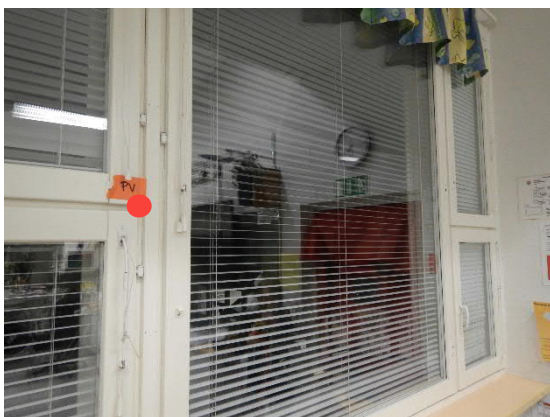
Kuva 30. Pistemäistä vuotoa ikkunakarmin kulmalitoksesta (5).

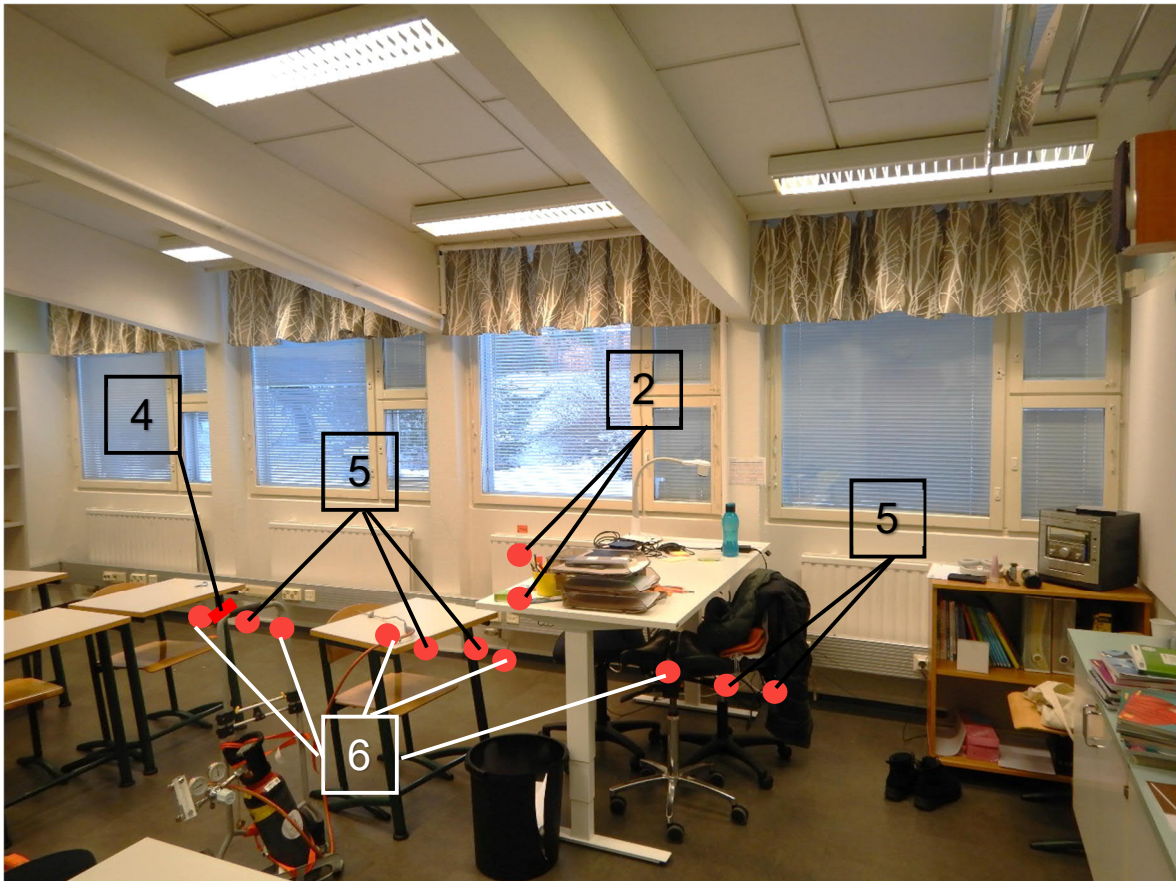
- 1. Lattian ja väliseinän liittymästä (MV)
- 2. Patterikannakkeiden vanhat reiät (MV)
- 3. Lattian ja väliseinän liittymästä (VV)
- 4. Pilarin ja lattian liittymästä (VV)
- 5. Pilarin ja lattian liitos sisänurkat (PV)
- 6. Patteriputkien läpiviennit putkikanaaliin (PV)

Kuva 31. Havaitut ilmavuotokohdat tilassa 5 ulkoseinän puolella.

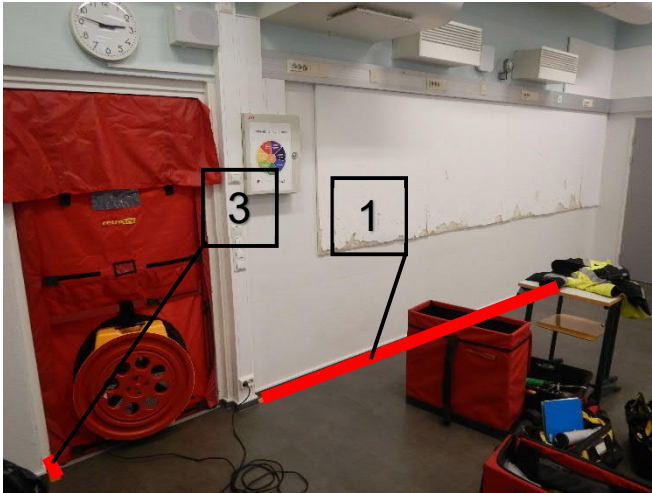
Kuva 32. Havaitut ilmavuotokohdat tilassa 5 käytävän puoleisen väliseinän puolella.

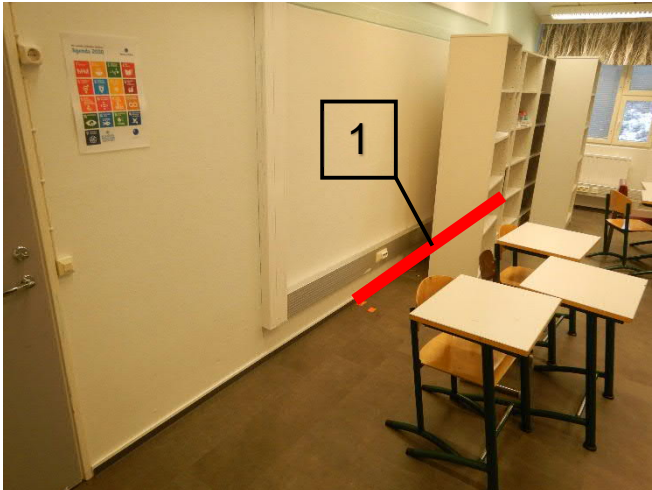
Kuva 33. Havaitut ilmavuotokohdat tilassa 5 väliseinän puolella.

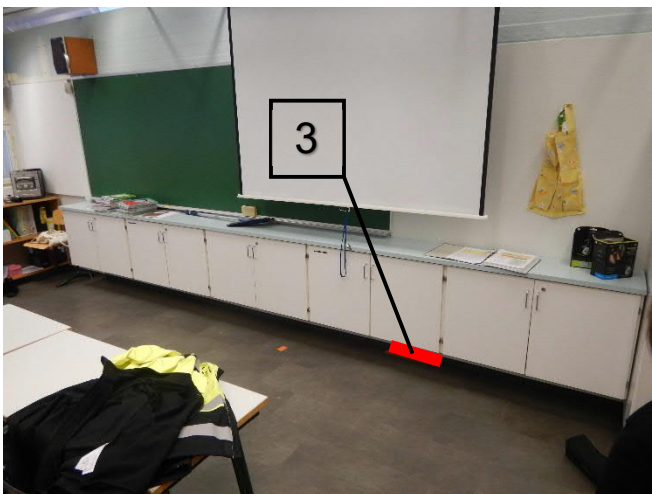
Kuva 34. Havaitut ilmavuotokohdat tilassa 5 väliseinän puolella.

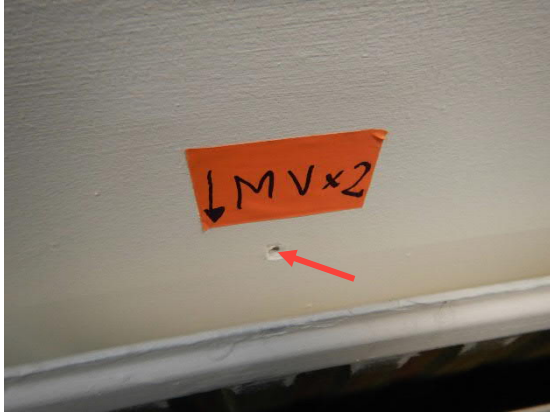
Kuva 35. Merkittävää vuotoa patterikannakkeen vanhoista rei'istä 2 kpl (2).

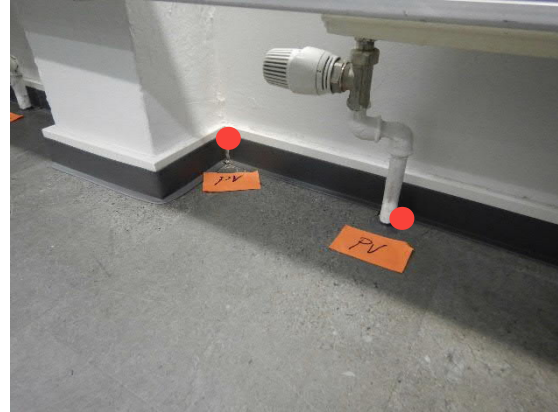
Kuva 36. Pistemäistä vuotoa pilarin ja lattian liitoksen sisänurkista (5). Pistemäistä vuotoa patteriputkien läpiviennestä putkikanaaliin (6).

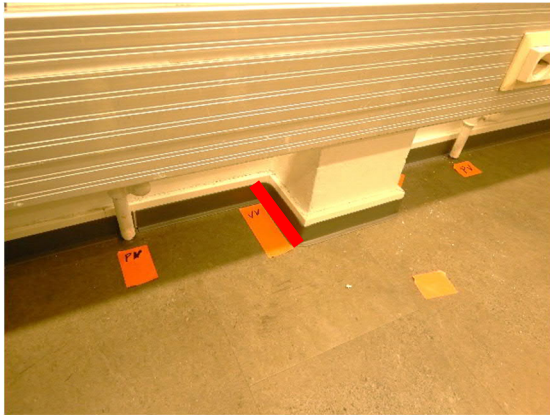
Kuva 37. Vähäistä vuotoa pilarin ja lattian liittymästä (4).
