LAUSUNTO TUOMALAN LÄHTEEN LUONNONTILASTA JA SUOJELUARVOSTA

Esa Lammi
Ympäristösuunnittelu Enviro Oy

12.10.2015

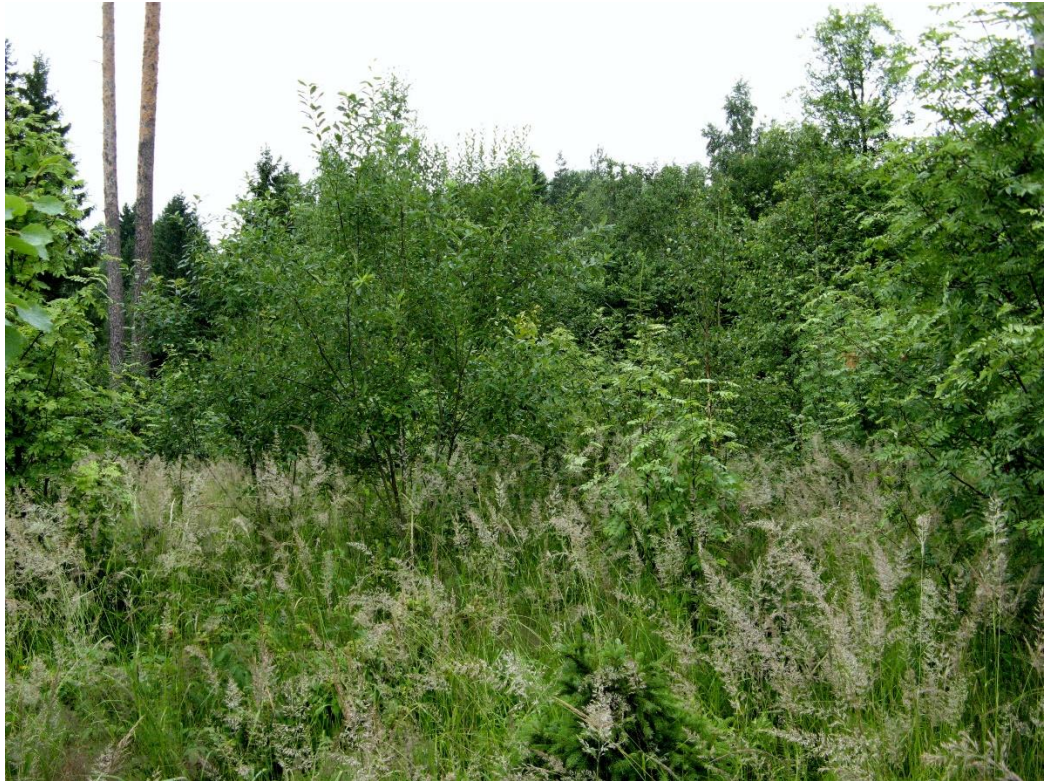
Tuomalan lähde sijaitsee loivassa rinteessä neljän hehtaarin laajuisen hakkuuaukean kulmassa. Hakkuulle on jätetty siemenpuiksi joitakin mäntyjä, mutta muuta puustoa ei ole jäljellä. Hakkuuala on heinittynyt ja siihen on kasvanut 2–3 metrin mittaista koivu- ja pihlajavesakkoa (kuva 2).

Kuva 2. Tuomalan lähde on koivuvesakon ja tiheän metsäkastikkakasvuston ympäröimä. Valokuva © Esa Lammi.

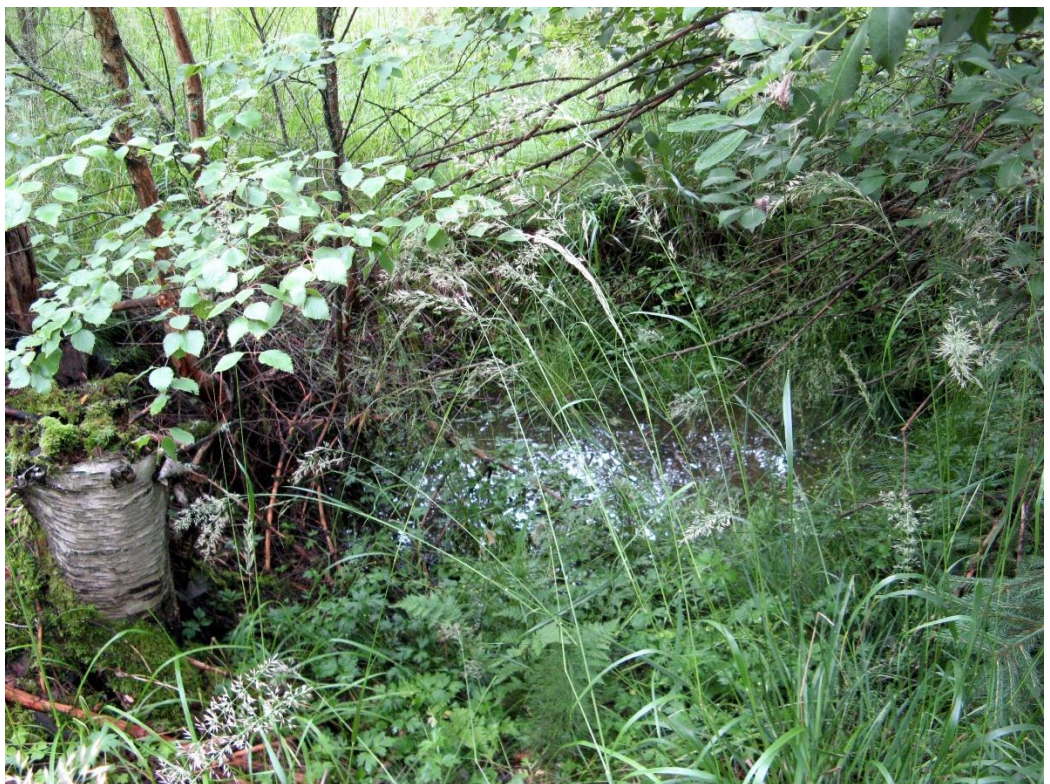
Tuomalan lähde todettiin kuivuneeksi eikä siitä laske noroa tai puroa. Jäljellä oli noin puolen neliömetrin laajuinen kuoppa, jonka pohjalla oli heinäkuussa 2015 vettä noin 20 x 30 cm:n alalla (kuva 3). Kuopan pohjalla ei havaittu pohjaveden purkautumista, ja on luultavaa, että kuopassa oli pelkästään sadevettä edellispäivien runsaiden sateiden jäljiltä.

Lähdekuopan pohjalla kasvoi rönsyleinikkiä ja hieman metsäkortetta. Lähteille ominaista kasvillisuutta ei ole jäljellä. Ympäristön kasvilajeja olivat mm. metsäkastikka, vadelma, jänönsalaatti ja kultapiisku. Lähteen alapuolisessa rinteessä oli pieni kasvusto mäkilehtolustetta, joka on Tuusulassa vain paikoin tavattava lehto- ja harjumaiden heinä.

Tuomalassa ei ole enää lähdeä, jonka voisi katsoa olevan luonnontilainen, vesilain 2 luvun 11 §:n tarkoittama kohde. Lähde on kuivunut, vaikka sitä ei olekaan ojitettu. Ympäristön hakkuut ja hakkuualan ojitukset ovat luultavasti vaikuttaneet alueen vesitalouteen, jolloin pohjavettä ei enää purkaudu loivassa rinteessä olevaan lähteeseen. Pohjavettä purkautuu edelleen pari metriä alemmalla tasolla olevalle tihkupintaiselle mesiangervoniitylle. Niityllä ei ole lähdeä.

Kuva 3. Hakuualueelle jäänyt lähde on kuivahtanut. Kuopan pohjalla oli heinäkuussa 2015 vain hieman sadevettä. Lähdekasvillisuutta ei ole jäljellä. Valokuva © Esa Lammi.

Tuomalan lähteen huomioon ottaminen maankäytön suunnittelussa ei ole tarpeen.
