**RAKENNUKSEN KOSTEUS- JA SISÄILMATEKNINEN
KUNTOTUTKIMUS
VÄLIRAPORTTI
28.8.2017**

**KIRKONKYLÄN KOULU
TUUSULANTIE 131
04310 TUUSULA**

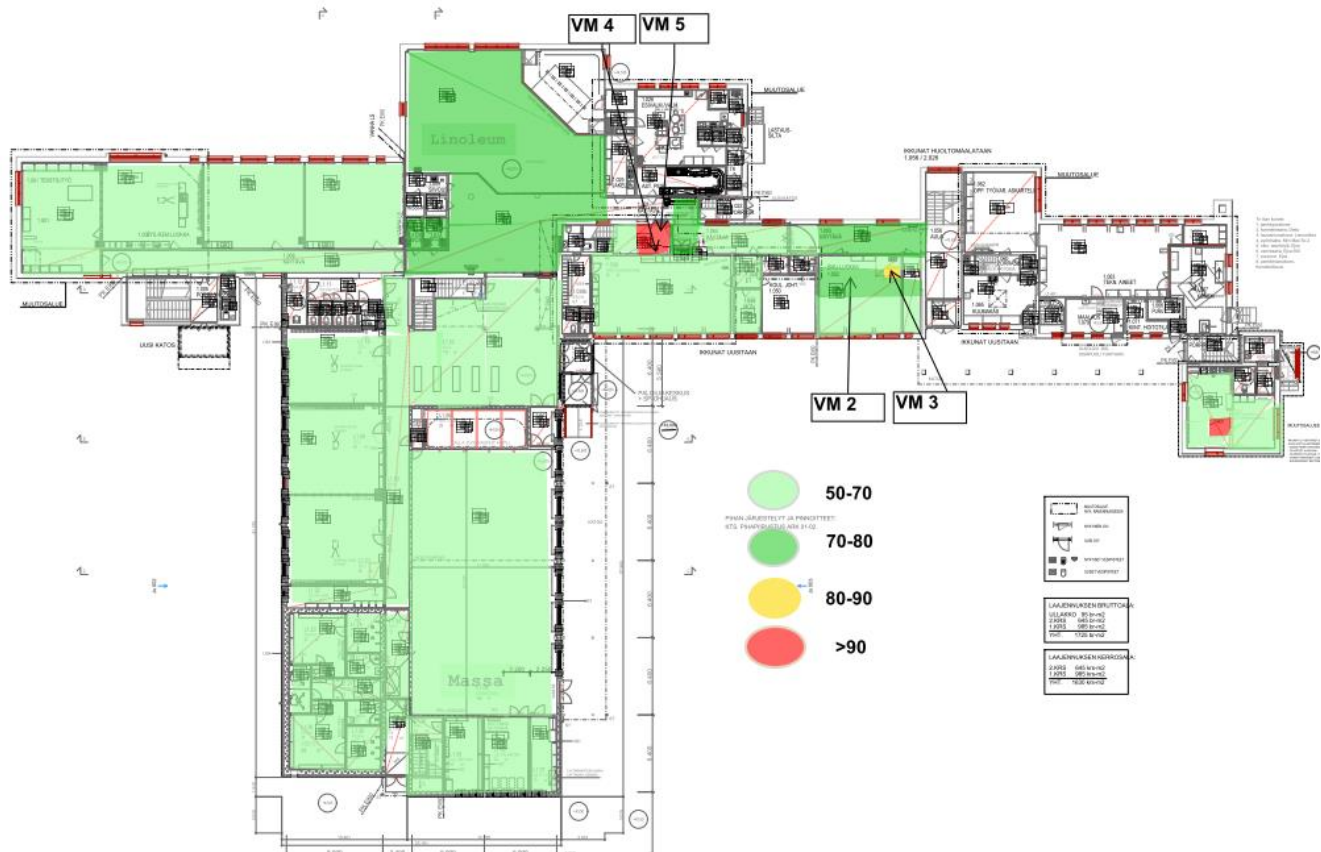
Ensimmäisen kerroksen pintakosteustasot olivat pääosin tasaiset sekä mitattaville pintamateriaaleille ja lattiarakenteelle tyyppilliset. Merkittävin poikkeama on opettajanhuoneen eteisessä sekä iltapäiväkerhon lattian keskiosassa.

Kuva 1. Ensimmäisen kerroksen pintakosteustasot ja viiltoimittauskohdat.

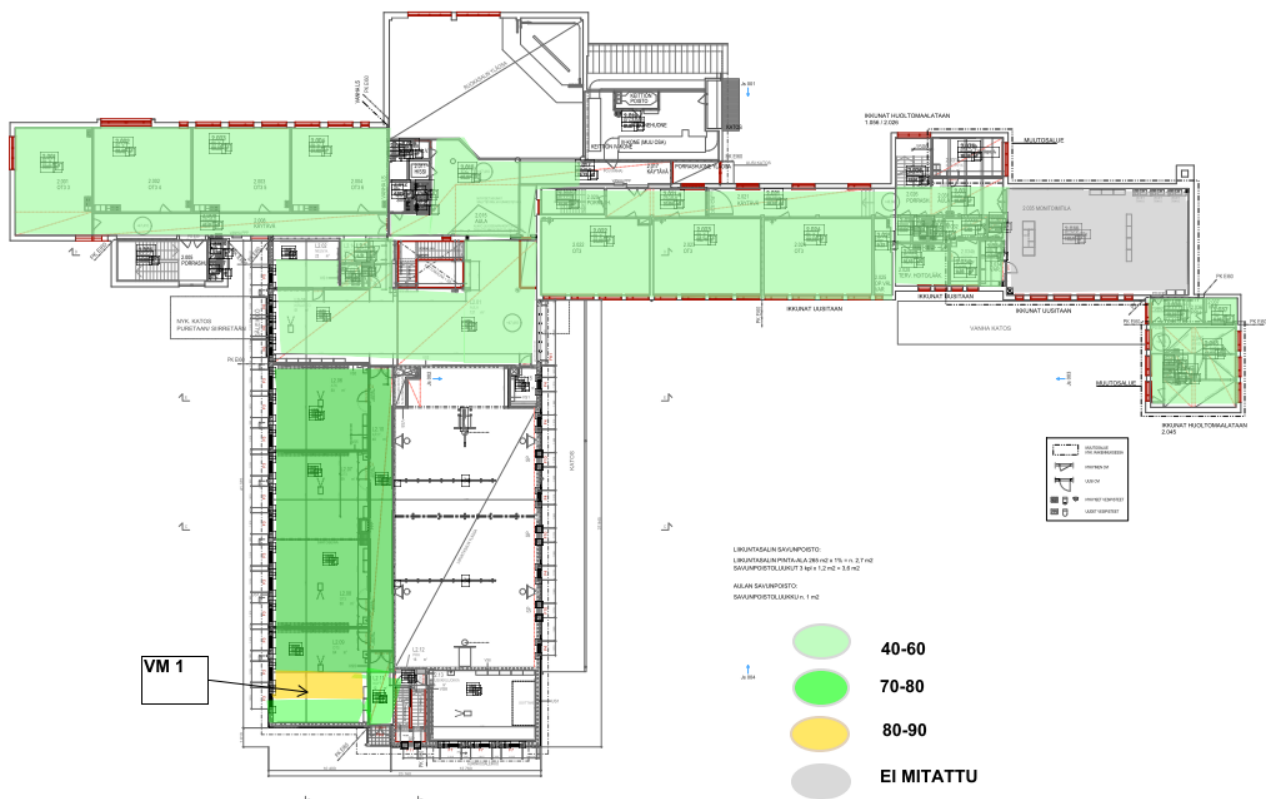
Toisen kerroksen pintakosteustasot olivat tasaiset.

Kuva 2. Toisen kerroksen pintakosteuskartoitus ja viiltoimittaus.

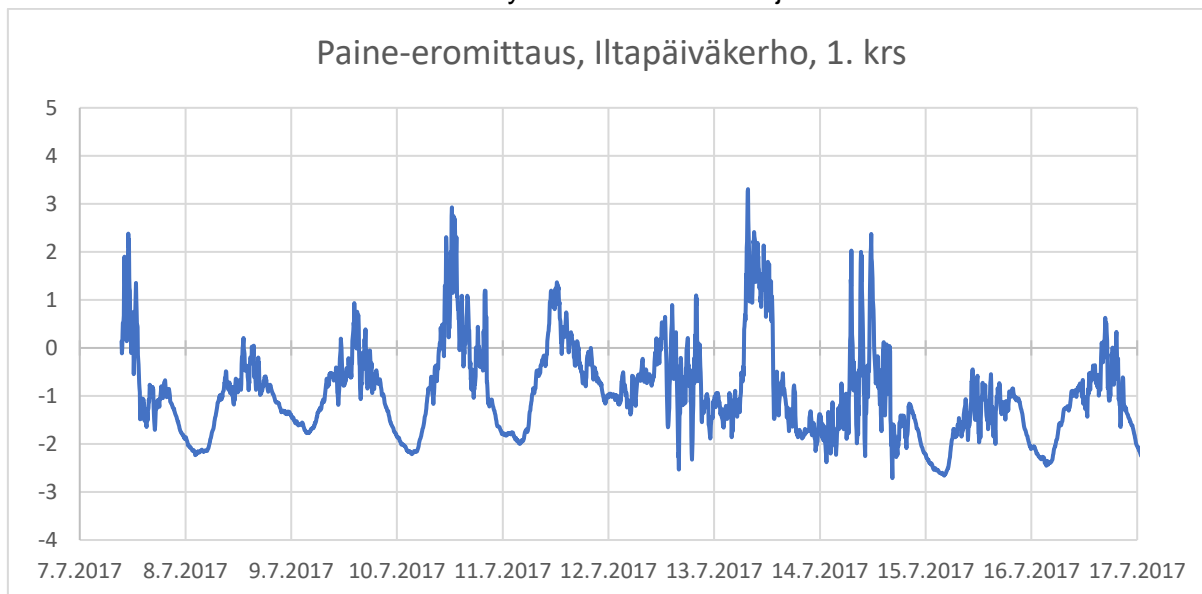
Kuva 3. Ensimmäisen kerroksen paine-eromittaukset suhteessa ulkoilmaan 7.7.2017 – 17.7.2017.

Ensimmäisen kerroksen iltapäiväkerhossa, joka sijaitsee vanhassa talonmiehen asunnossa, vallitsi mittausaikana lievä alipaine ilta- ja yö-aikaan ja päivällä paine-ero oli lievästi ylipaineinen suhteessa ulkoilmaan.

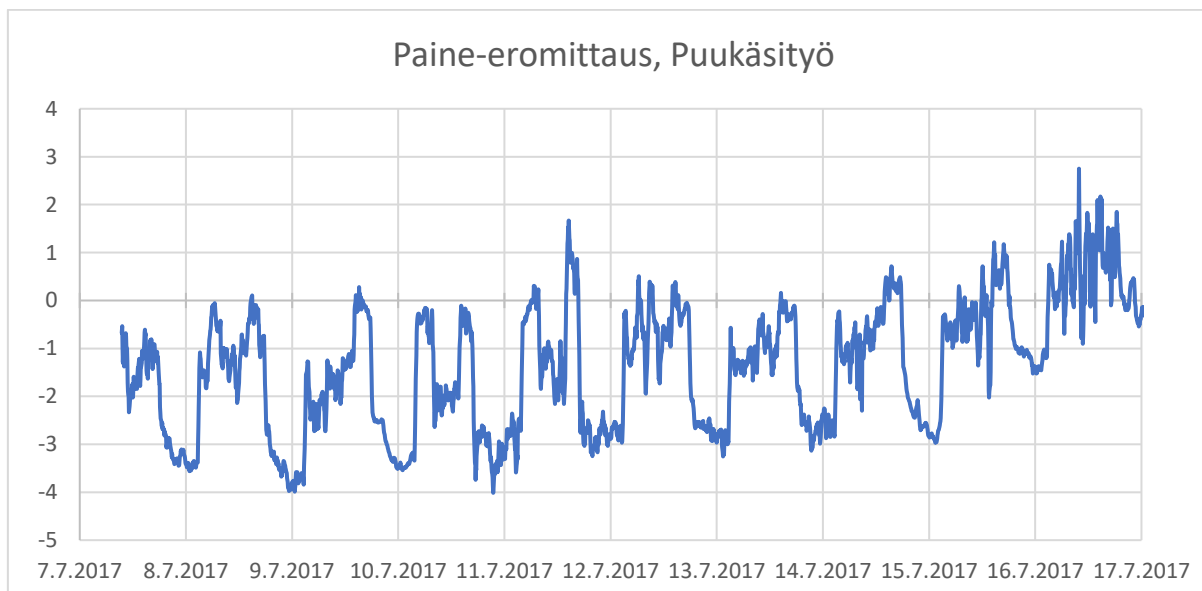
Kuva 4. Puukäsityöluokan paine-eromittaukset suhteessa ulkoilmaan 7.7.2017 – 17.7.2017.

Puukäsityöluokassa paine-erot olivat koulupäivän aikana lievästi alipaineinen (-1 – 2 Pa) ja paine-ero lisääntyi ilta- ja yöaikaan, jolloin alipainetta oli -3 – 4 Pa.

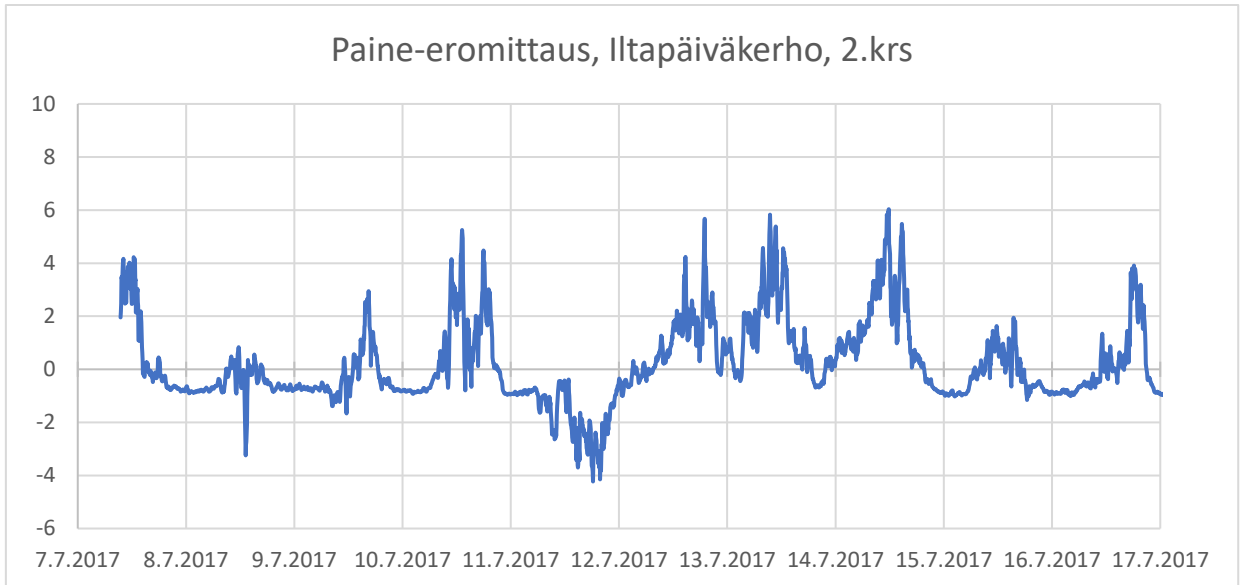
Kuva 5. Toisen kerroksen iltapäiväkerhon paine-eromittaukset suhteessa ulkoilmaan 7.7.2017 – 17.7.2017.

Iltapäiväkerhossa paine-ero oli pääosin lievästi alipaineiset. Ajoittain koulupäivän aikana havaittiin lievää ylipainetta.

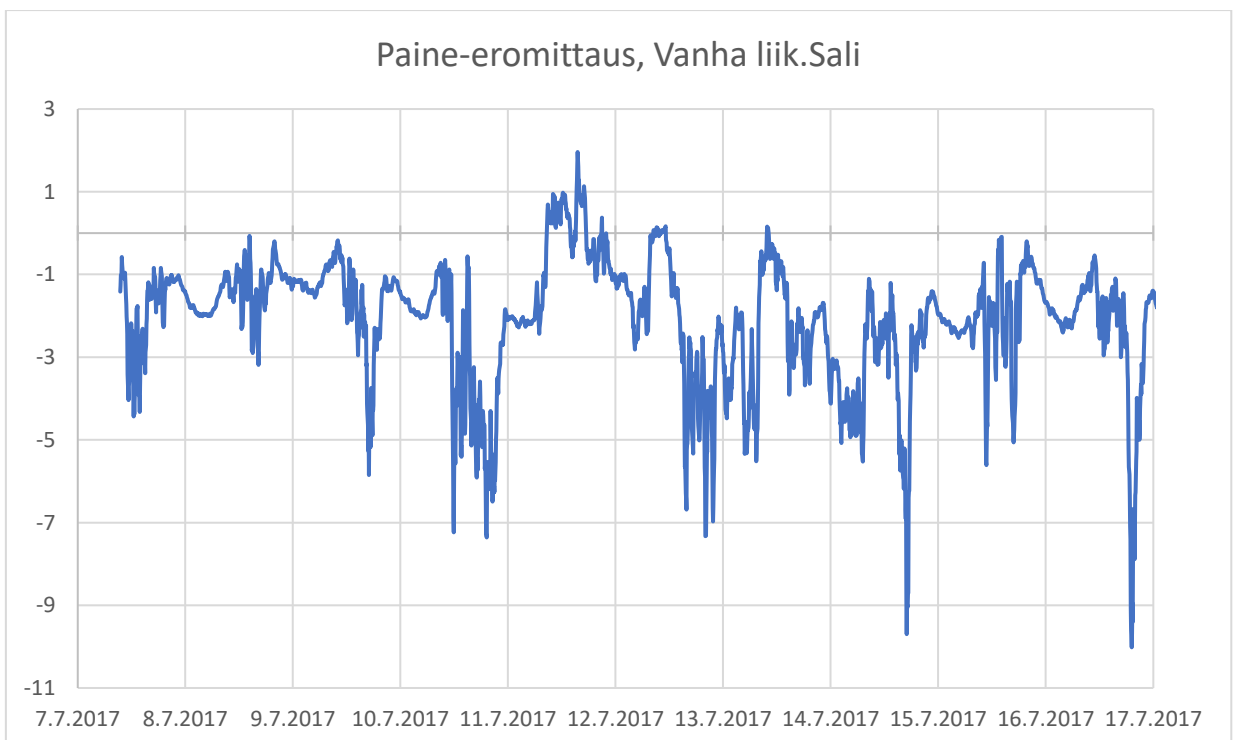
Kuva 6. Vanhan liikuntasalin paine-eromittaukset suhteessa ulkoilmaan 7.7.2017 – 17.7.2017.

Vanhassa liikuntasalissa paine-erot ulkoilmaan nähden olivat pääosin lievästi alipaineiset. Lyhytaikaisesti alipaine oli ilta-aikaan korkeimmillaan -7 – (-10) Pa.

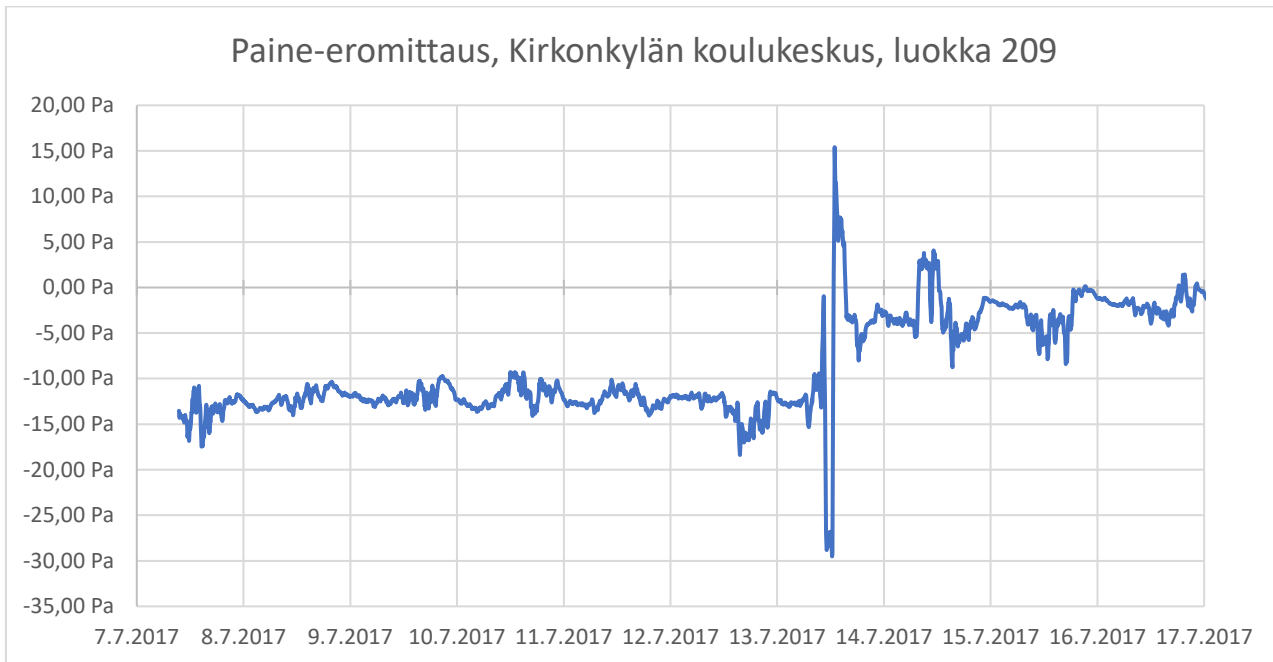
Kuva 7. Luokan 209 paine-eromittaukset suhteessa ulkoilmaan 7.7.2017 – 17.7.2017.

Luokassa vallitsi voimakas alipaine 14.7.2017 asti, jolloin painesuhteet tasaantuivat tavoiteltavalle tasolle.
