## **KOSTEUSKARTOITUSRAPORTTI**

**4.12.2017**

**KIRKONKYLÄN KOULU**

**TUUSULANTIE 131**

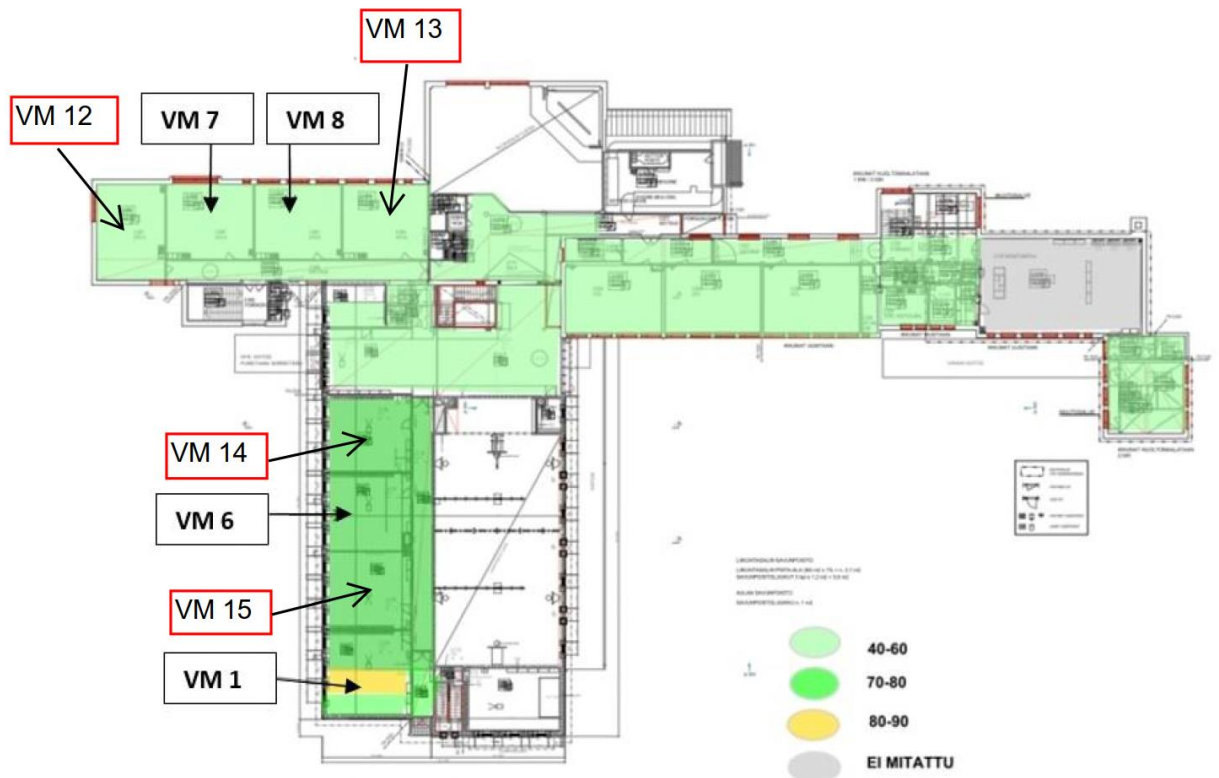
Kuva 1. Toisen kerroksen pintakosteuskartoitus ja viiltomittauskohdat. Punaisella rajatut mittauskohdat on mitattu 30.11.2017. Mustalla rajatut mitattiin kuntotutkimuksen yhteydessä kesällä 2017.

Viiltomittauskohdissa kosteuspitoisuudet olivat normaalilla tasolla.

Luokissa 2001 ja 20014 matto oli viiltokohdissa hyvin kiinnittynyt. Viilloissa ei havaittu poikkeavaa hajua.

Luokissa 206 ja 208 maton kiinnitys oli tyydyttävä. Luokassa 208 tasoite oli jauhemaista.
