**RUOTSINKYLÄN KOULU
RÄVBÄCKINKUJA 29
04360 TUUSULA**

RAPORTTI

7.5.2018

SISÄILMATUTKIMUS

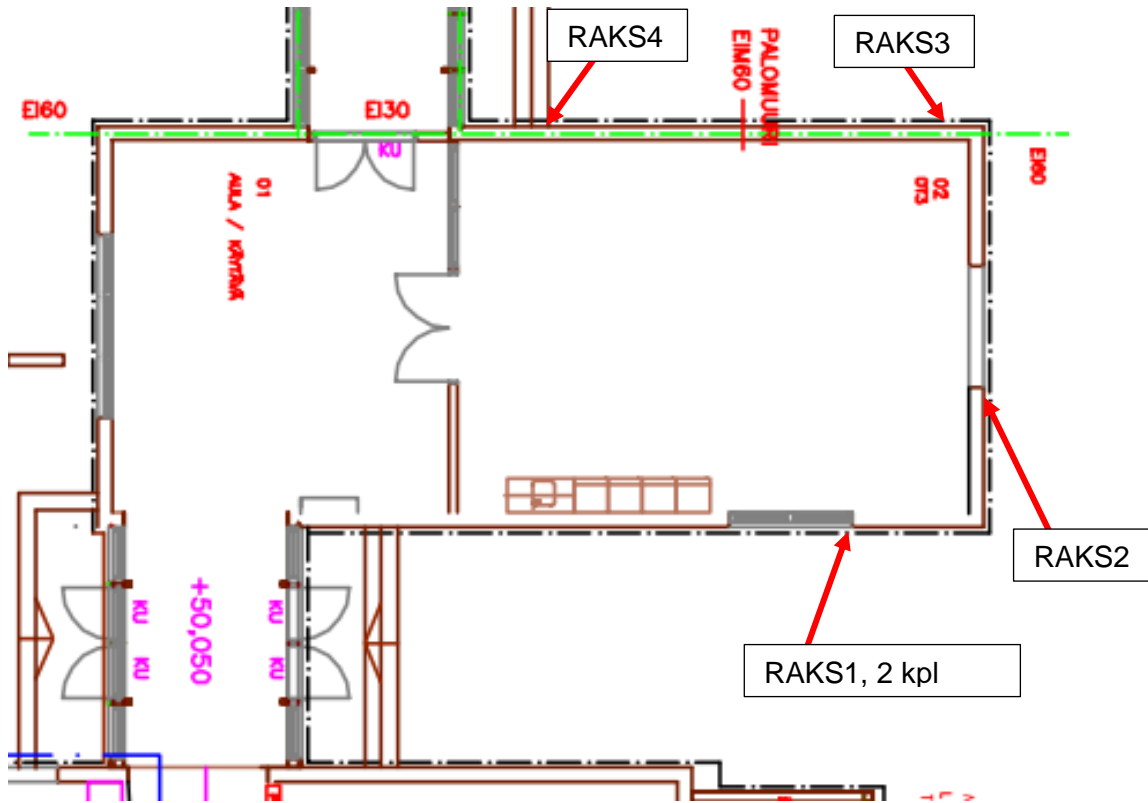
Kuva 2. Opetustilan 7 rakenneavaus- ja näytteenottokohdat.

Opetustilaan 7 suoritettiin neljä rakenneavausta ulkovaipparakenteiden alaosiin ja yksi rakenneavaus tehtiin noin 0,5 m korkeudelle ikkunarakenteiden rajapintaan. Rakenneavaus- ja näytteenottokohdat on esitetty kuvassa 2.

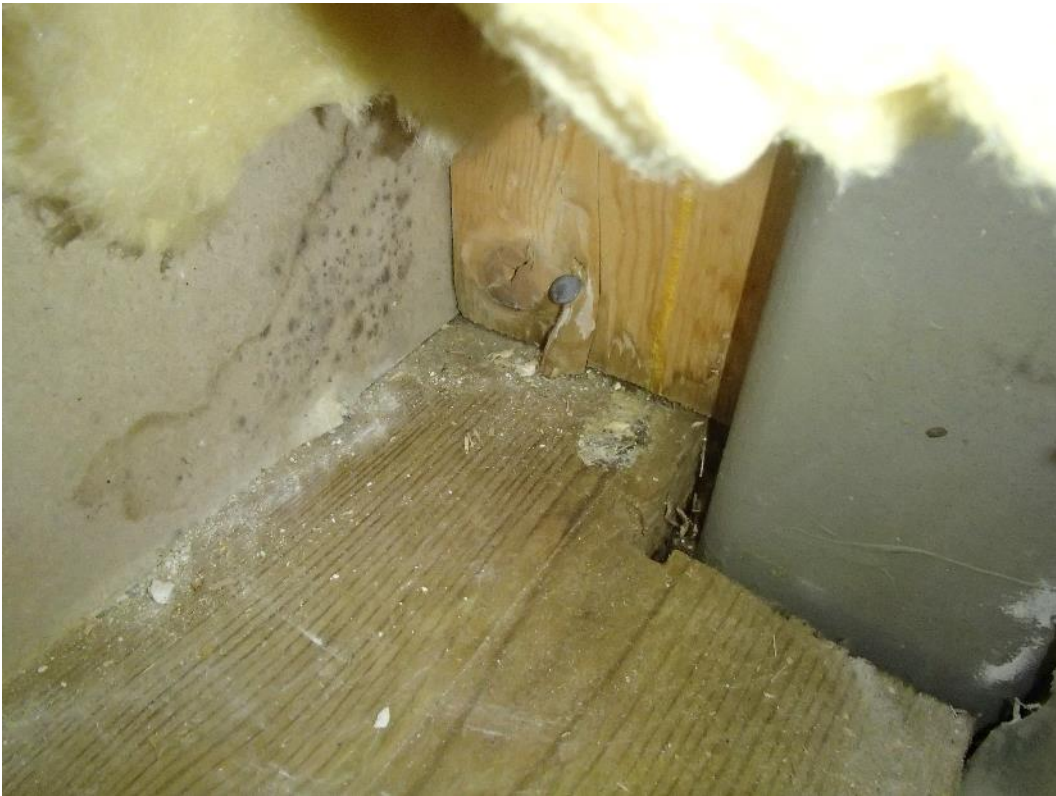
Tuulensuojalevyjen sisäpinnoissa havaittiin mustaa pistemäistä kasvustoa rakenneavauskohdissa RAKS1 (alaosa), RAKS2 ja RAKS 4. Kasvustot keskittyivät pystyrungon, alajuoksun ja kipsilevyn rajapintaan. Rakenneavauskohdassa RAKS2 havaittiin aistinvaraisesti kosteutta pystyjuoksun alaosassa ja tuulensuojalevyn sisäpinnassa. Muissa rakenneavauskohdissa havaittiin vanhoja kosteusjälkiä.

Kuva 3. Rakenneavauskohta RAKS1. Pysty-, alajuoksun ja kipsilevyn rajapinnassa havaittiin mustaa pilkkumaista kasvustoa ja vanhoja kosteusjälkiä.

Näyte	Pahvi	Puu	Villa		Tulkinta
RAK1	Näkyvää tummentumaa	Pinta hieman tummahko	Hieman tumma	Runsaasti sienirihmastoja ja -itiöitä	Vahva viite vanhasta vauriosta
RAK2	Näkyvää tummentumaa	Pinta tummahko	Hieman tummahko	Runsaasti sienirihmastoja ja -itiöitä	Vahva viite vanhasta vauriosta
RAK3	Ei huomauttamista	Pinta tummahko	Tummahko	Runsaasti sienirihmastoja ja -itiöitä	Vahva viite vanhasta vauriosta
RAK4	Näkyvää tummentumaa		Hieman tummahko	Kohtalaisesti sienirihmastoja ja -itiöitä	Viite vanhasta vauriosta

Näyte		Aktinomykeetit	Bakteerit	DG-18	MUA	Indikaattori-mikrobit	Tulkinta
RAKS 1	Pahvi, puu, villa	<100	2,5* 10 ⁶	650 000	1,1* 10 ⁶	<i>Acremonium, Exophiala, Phoma</i>	Vahva viite vauriosta
RAKS 2	Pahvi, puu, villa	<100	2,5* 10 ⁶	>1,5*10 ⁶	>1,5*10 ⁶	<i>Acremonium, Phialophora, Aspergillus penicillioides/ restrictus</i>	Vahva viite vauriosta
RAKS 3	Pahvi, villa	<100	630	19 000	100	<i>Aspergillus penicillioides / restrictus</i>	Viite vauriosta
RAKS 4	Pahvi, puu, villa	<100	93 000	16 000	270	<i>Aspergillus penicillioides/ restrictus, Scopulariopsis, Chaetomium</i>	Viite vauriosta

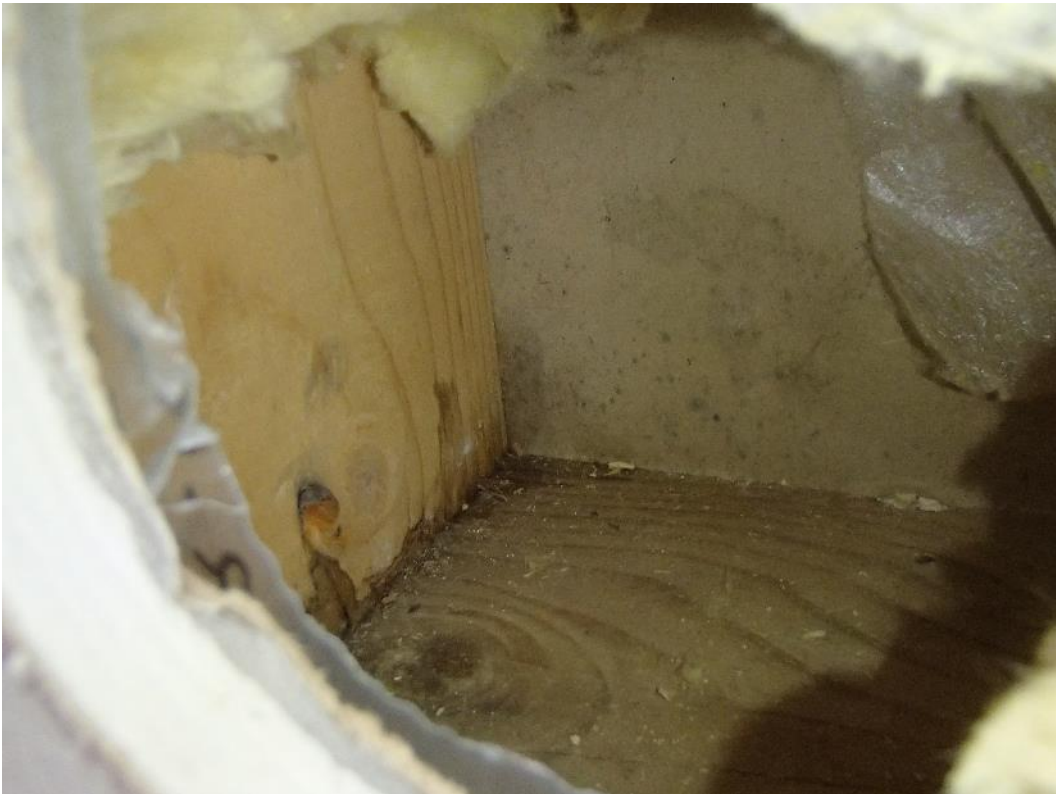
Opetustila 7 rakenneavauksissa havaittiin mustaa pistemäistä kasvustoa ja kosteutta tuulensuojalevyn sisäpinnassa ja pystyrungossa rakenneavauskohdassa RAKS2. Rakenneavauskohdissa RAKS1 ja RAKS4 havaittiin mustaa pistemäistä kasvustoa ja vanhoja kuivuneita kosteusjälkiä. Aistinvaraisesti rakenneavauskohdissa ei havaittu normaalia poikkeavia hajuja.

Kuva 4. Rakenneavauskohta RAKS2. Pysty-, alajuoksun ja kipsilevyn rajapinnassa havaittiin mustaa pilkkumaista kasvustoa ja alakulman rakenteet havaittiin aistinvaraisesti kosteaksi.

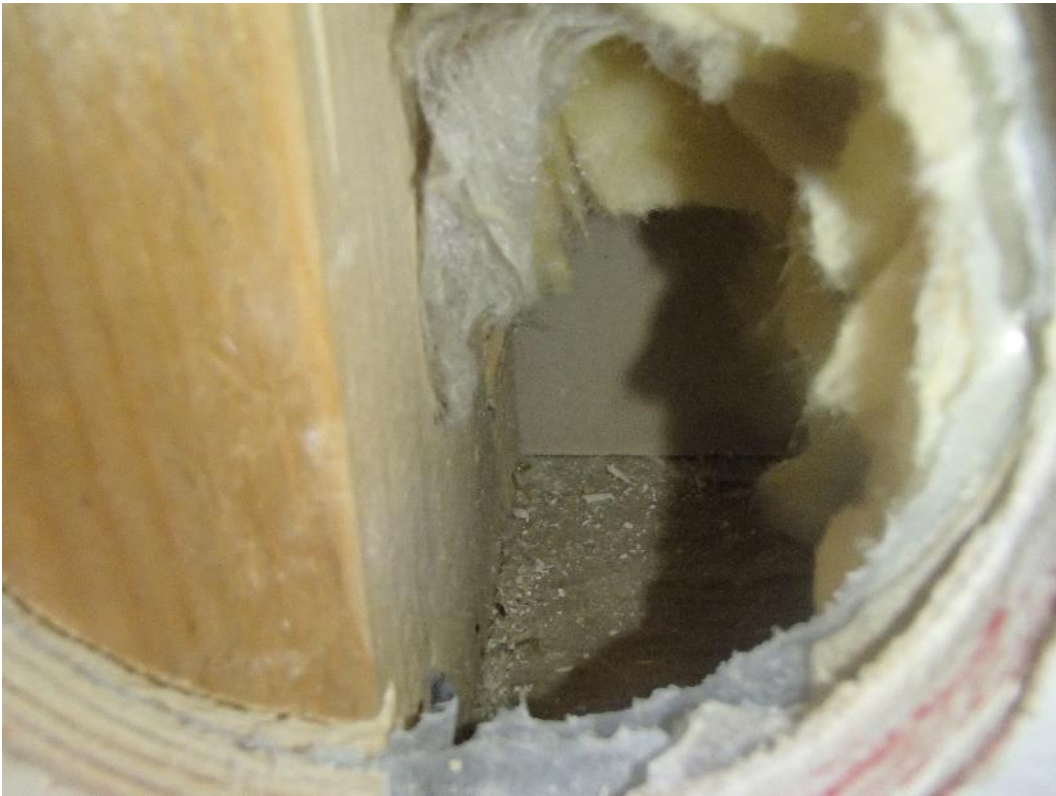
Vaikka yhdessä alaosan rakenneavauskohdassa ei aistinvaraisesti havaittu kasvustoa tai kosteusjälkiä niin kaikkien materiaalinäytteiden suoramikroskopointituloksissa havaittiin viitteitä vaurioista, sienirihmastoa ja -itiöitä. Kaikkien materiaalinäytteiden mikrobiulokset ylittävät asetuksen 545/2015 toimenpiderajat laimennossarjamenetelmällä viljeltyinä.

Kuva 5. Rakenneavauskohdassa RAKS3 ei aistinvaraisesti havaittu vaurioita.

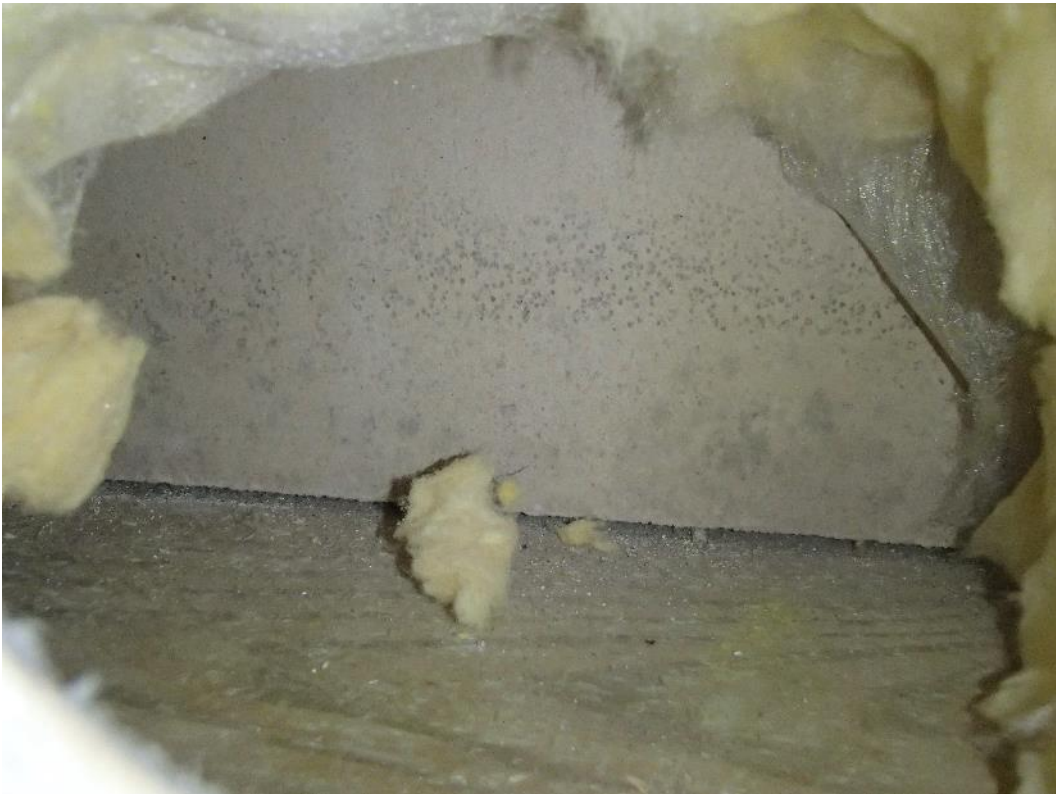
Kuva 6. Rakenneavauskohta RAKS4. Alajuoksun ja kipsilevyn rajapinnassa havaittiin mustaa pilkkumaista kasvustoa.

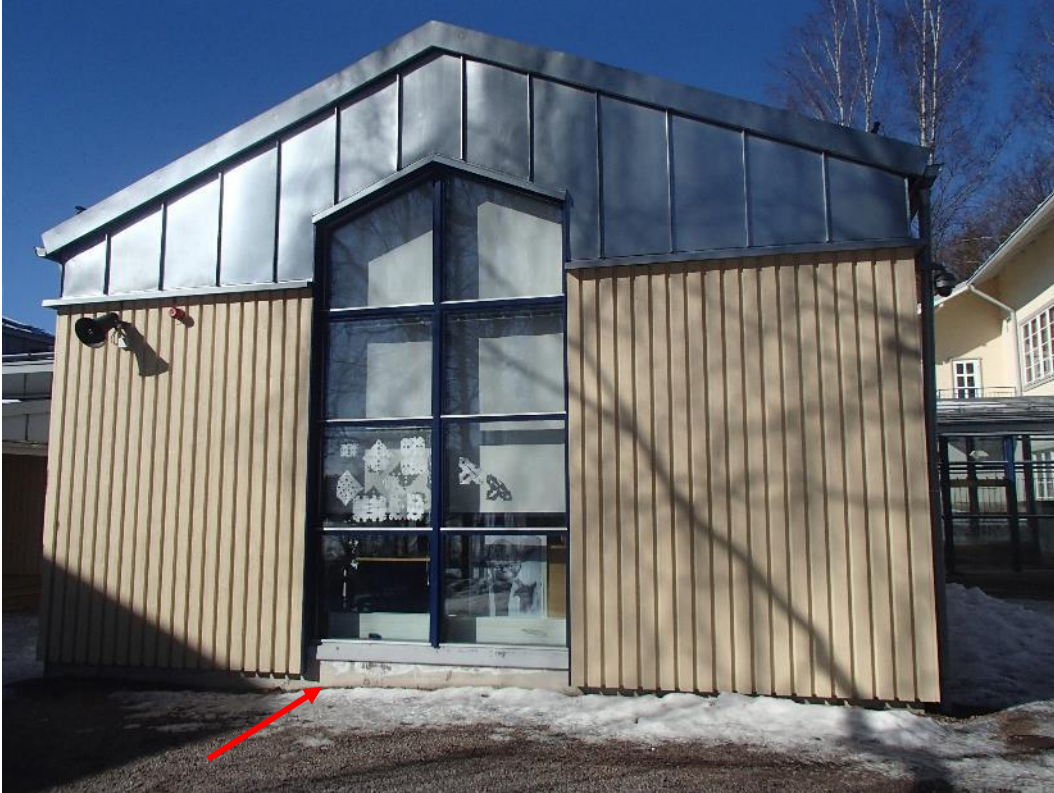
Kuva 7. Opetustilan 7 päätyikkunan alaosaan havaittiin viitteitä kosteudesta.

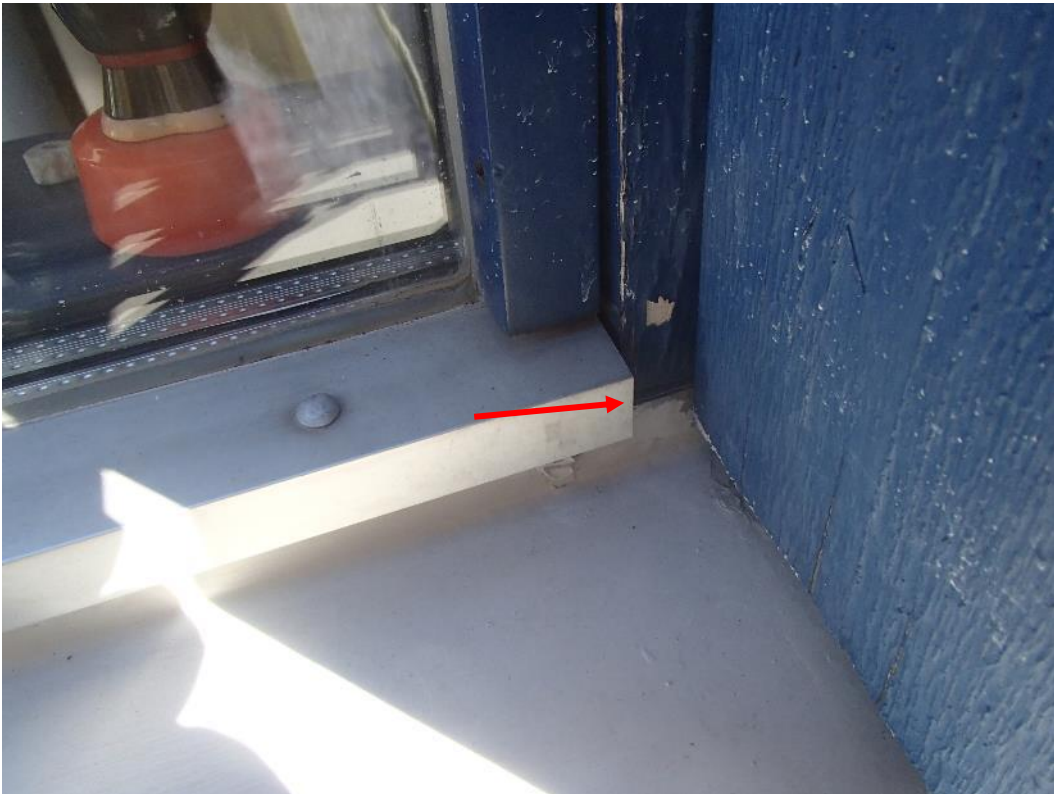
Ulkopuolelta tarkastettuna havaittiin sokkelirakenteessa jälkiä kosteusvauriosta sekä paikoin rakoja pellitysten ja julkisivujen rajapinnoissa, joista kosteus pääsee kulkeutumaan rakenteiden sisään. Talven aikana kulkureiteiltä poistetut lumet on todennäköisesti kasattu seinien viireen, mikä kasvattaa ulkovaipparakenteiden alaosien kosteusrasitusta sulaessaan sekä aiheuttaa lisää kosteuden kondensoitumista rakenteiden sisään suotuissa olosuhteissa.

Kuva 8. Ikkunoiden pielilautojen ja pellityksien rajapinnoilla havaittiin pieniä rakoja rakenteisiin.

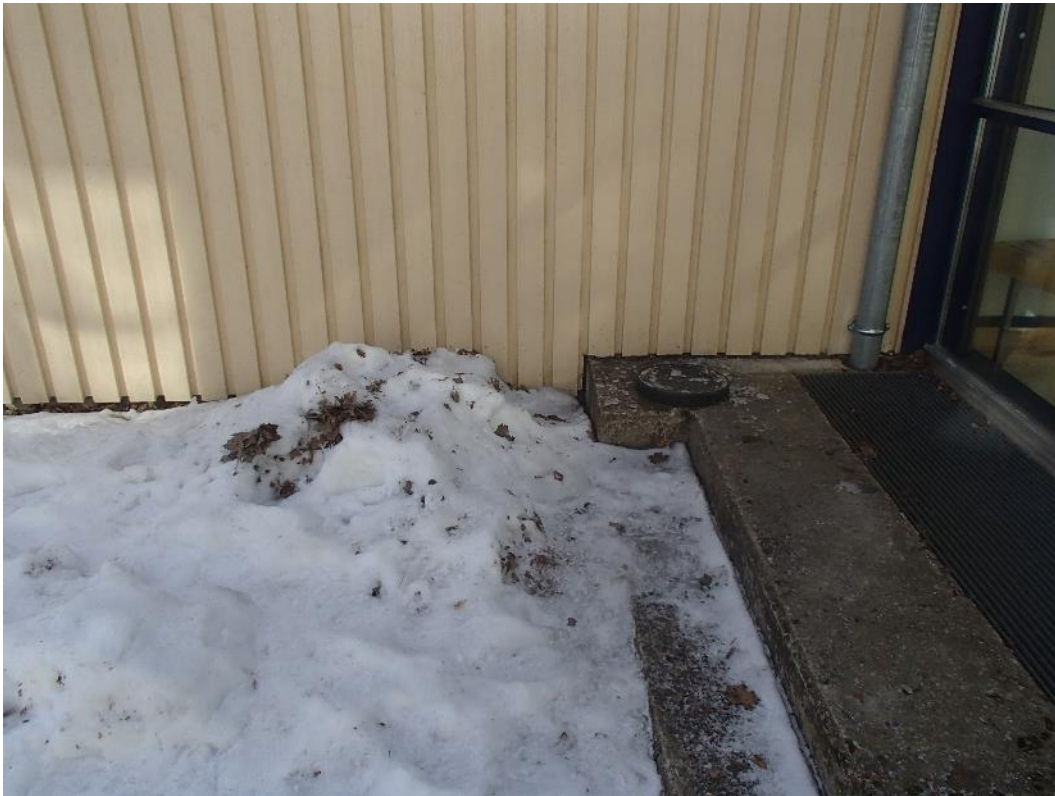
Kosteutta ja mustaa pilkkumaista kasvustoa on muodostunut usean eri osatekijän summana tuulensuojalevyn ja pystyrungon alaosiin. Pellityksien rakojen kautta on saattanut kulkeutua hieman kosteutta rakenteisiin, mutta suurimman kosteusvaikutuksen on aiheuttanut seinän viereen kasattu lumi. Lumi on sulaessaan kasvattanut kosteusvaikutusta sekä estänyt ulkovaipparakenteiden alaosien tuulettumisen. Kostean ja lämpimän sisäilman kohdatessa tuulensuojalevyjen sisäpinnan kylmät pinnat on kosteus tiivistynyt erityisesti rakenneliitosten alueelle aiheuttaen alaosissa mikrobikasvustoa.

Kuva 9. Talven aikana lumet on kasattu julkisivujen viereen.

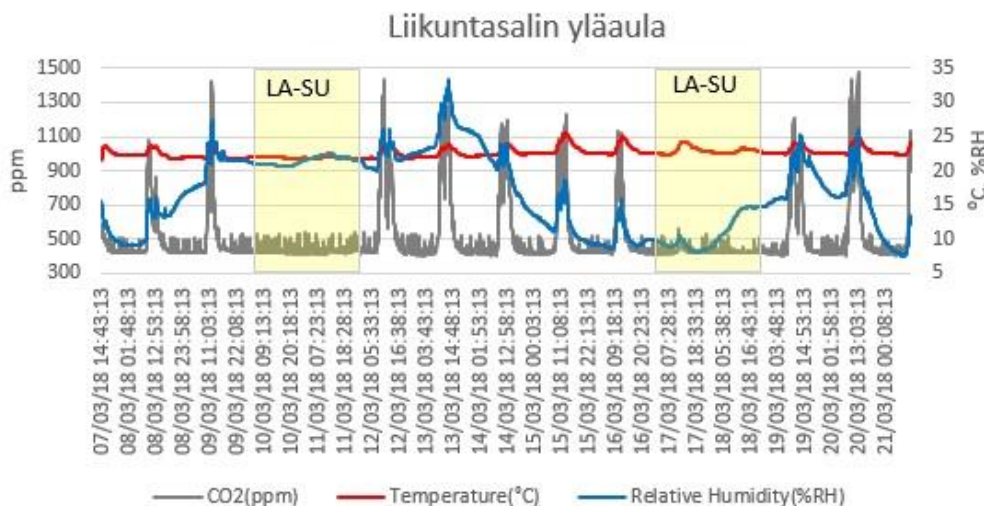
Kuva 10. Olosuhteet liikuntasalin yläaulassa 7.3.2018. – 20.3.2018 välisenä aikana.

Liikuntasalin yläaulassa toimivassa opetustilassa hiilidioksidipitoisuus nousee kuormituksen aikana 1000 – 1500 ppm:n tasolle. Asetuksen 545/2015 toimenpideraja ylittyä, jos hiilidioksidipitoisuus on 1150 ppm suurempi, kuin ulkoilman pitoisuus. Ulkoilman pitoisuuden ollessa 400 ppm, sisäilman hiilidioksidin toimenpideraja on 1550 ppm. Mittausjakson aikana hiilidioksidipitoisuus oli hyvin lähellä toimenpiderajaa. Hiilidioksidipitoisuudet nousivat kuormituksen aikana korkeiksi ja sisäilma on silloin tunkkaista.

Lämpötila oli ajoittain korkeahko ja sisäilman suhteelliset kosteudet olivat vuodenaikaan nähden tyypillisellä tasolla.

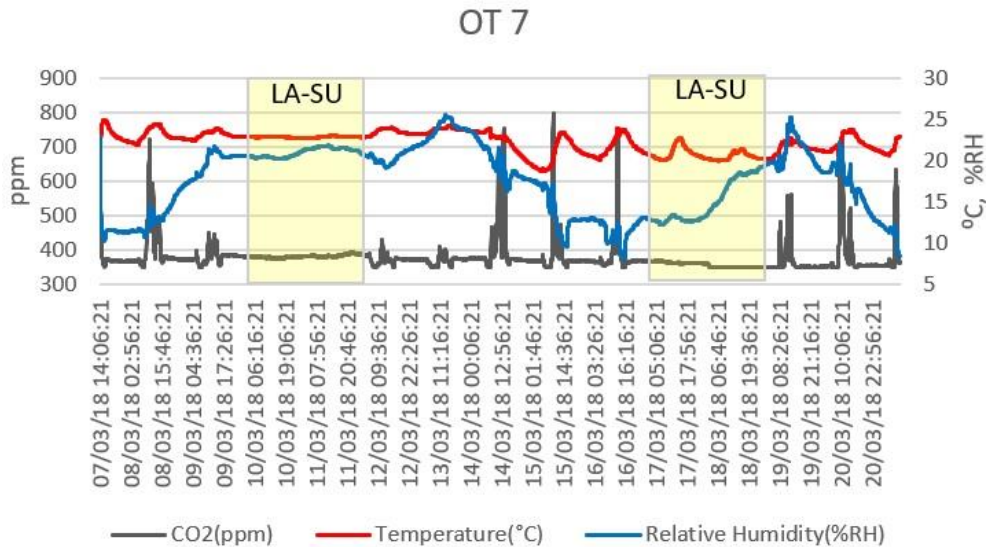
Kuva 11. Olosuhteet opetustilassa 07 7.3.2018 – 20.3.2018 välisenä aikana.

Opetustilassa 7 hiilidioksidipitoisuudet pysyivät myös kuormituksen aikana tavoitetasolla. Ilmanvaihdon voi katsoa olevan kuormitukseen nähden riittävän.

Opetustilan 07 lämpötila alittaa ajoittain asetuksen 545/2015 toimenpiderajan ja ajoittain opetustilan lämpötila nousee korkeahkoksi aiheuttaen sisäilman kuivumista.

Sisäilman suhteelliset kosteudet olivat vuodenaikaan nähden tyypillisellä tasolla.

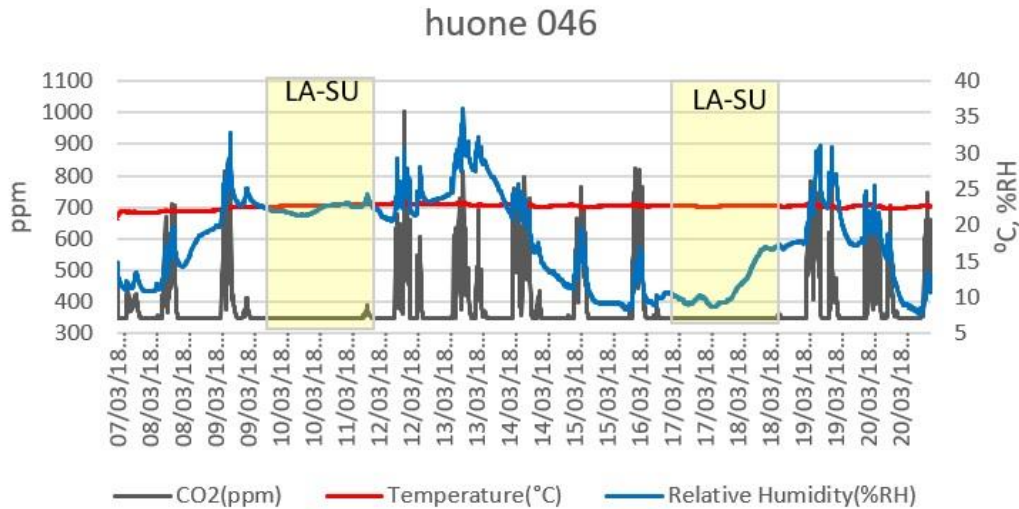
Kuva 12. Olosuhteet huoneessa 046 7.3.2018 – 20.3.2018 välisenä aikana.

Hiilidioksidipitoisuudet olivat kuormituksen aikana pääosin noin 800 ppm:n tasolla. Ilmanvaihdon voi katsoa olevan kuormitukseen nähden riittävän.

Lämpötilat ja sisäilman suhteelliset kosteudet olivat vuodenaikaan nähden tyyppillisellä tasolla.
