Riihikallion päiväkotikeskus  
Pellavamäentie 11, 04320 Tuusula

## Riihikallion päiväkotikeskuksen korjaustarpeet

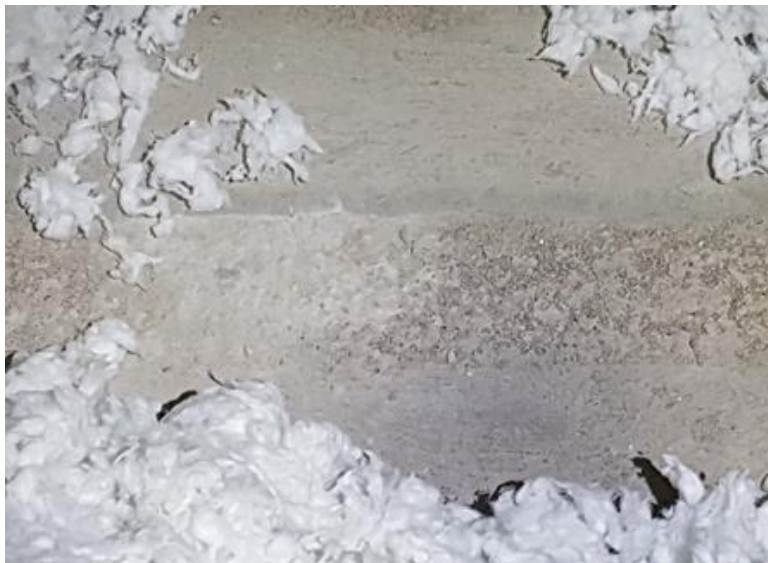
Raksystems on raportoinut yhden ontelolaattasauman olevan alapuolelta tarkasteltuna vajaa. Kohteen pääurakoitsija on 8.5.2018 käynyt yläpohjassa ja poistanut väliaikaisesti muutamista kohdista puhallusvillaa ja todennut ontelolaattasaumat huolella valesuiksi seuraavalla sivulla olevan valokuvan 1 mukaisesti.

Raksystemsillä alapuolista havaintoa esittämissä valokuvissa näkyy selvästi miten kyseisessä kohdassa ontelolaatat eivät ole tiiviisti vierekkäin ja saumavalua on hieman päässyt ontelolaattojen väliin antaen kuvan epätäydellisestä valusta.

**Kuva 1.** Yläpohjan puhallusvillaa on siirretty sivuun ja ontelolaatan saumavalu on näkyvässä. Valussa ei ole puutteita.

Raksystems on todennut kyseisestä kohdasta ilmavuotoa, mikä viittaa huonetilan liian suureen alipaineeseen. Yläpohjan ontelolaattasaumoille ei ole tarpeen tehdä laajempia tarkasteluja, vaan tärkeintä on varmistaa huonetilojen painesuhteet niin, että huonetilat ovat mahdollisimman lähellä tasapainoa ulkoilman kanssa.

Raksystemsillä esiin nostamaan saumaan on alapuolella suositeltavaa asentaa tiivistysnauha tai tiiviyyttä voidaan vaihtoehtoisesti parantaa joustavalla massalla.
