**RAKENNUKSEN SISÄILMA- JA RAKENNETEKNINEN
KUNTOTUTKIMUS
28.5.2018**

**RIIHIKALLION KOULU
PELLAVAMÄENTIE 15
04320 TUUSULA**

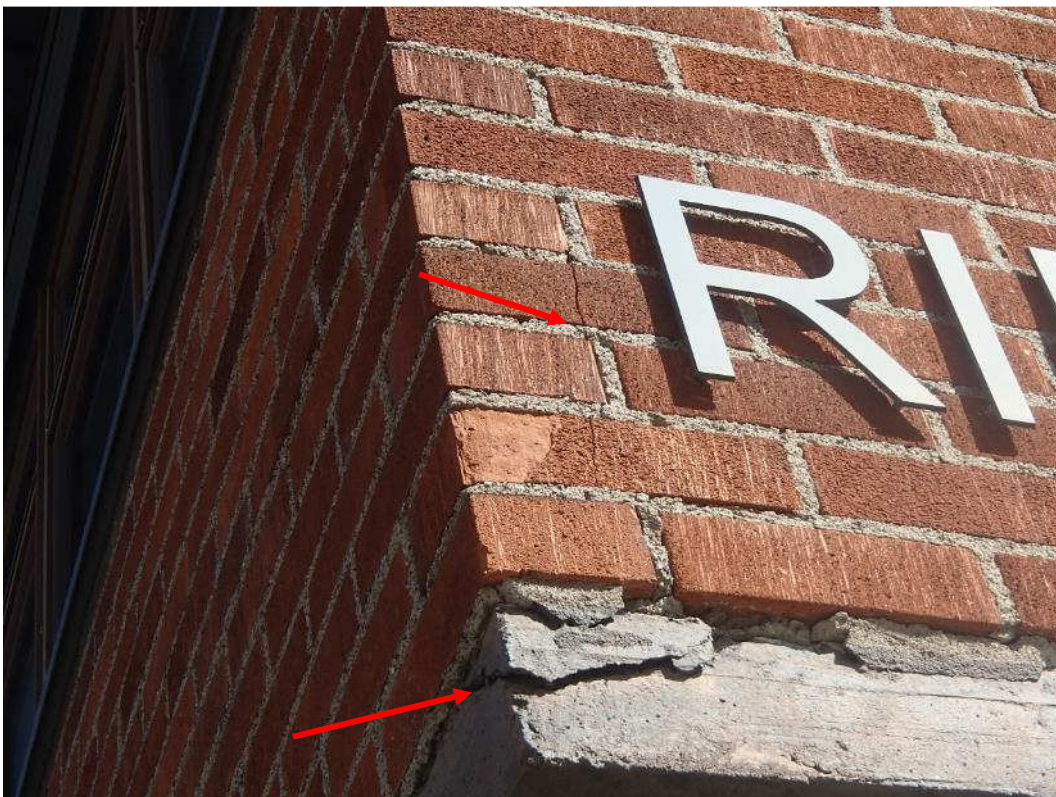
Kuva 10. Tiilimuurauksessa ja betonirakenteissa havaittiin halkeilua ja irtoilevia kappaleita.

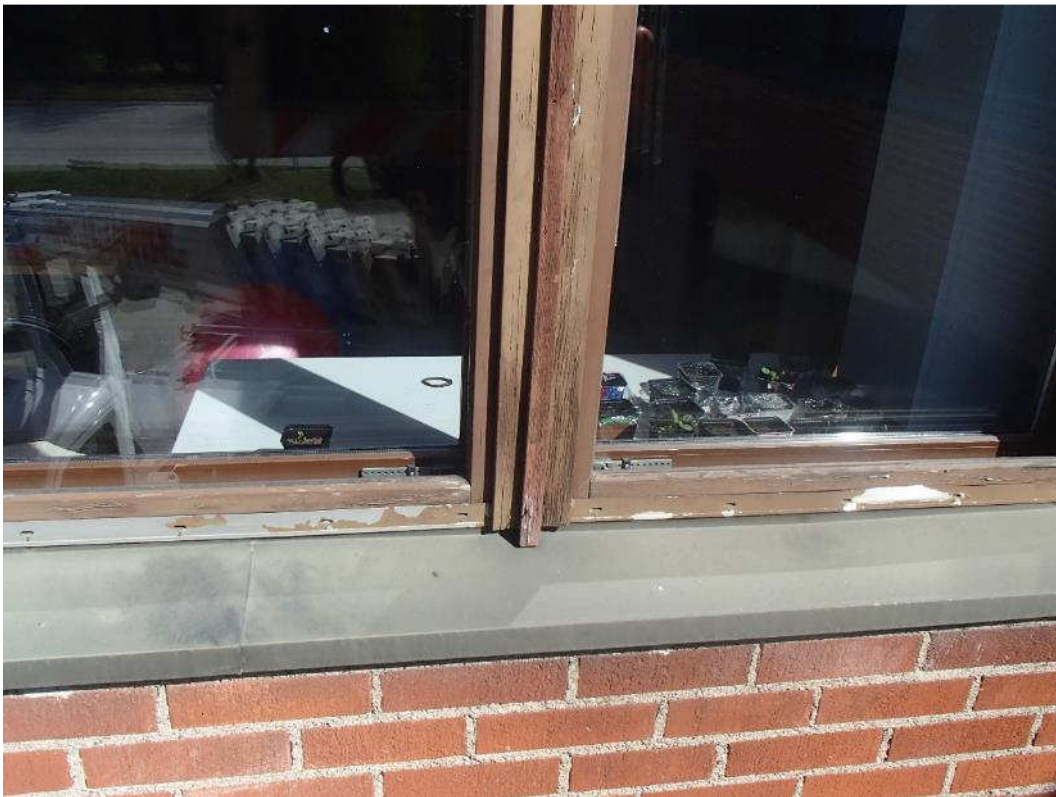
Kuva 24. Ikkunoiden maalipinnat ovat ikääntyneet ja puuosissa havaittavissa halkeilua sekä paikoin peitelistat irtoilevat.

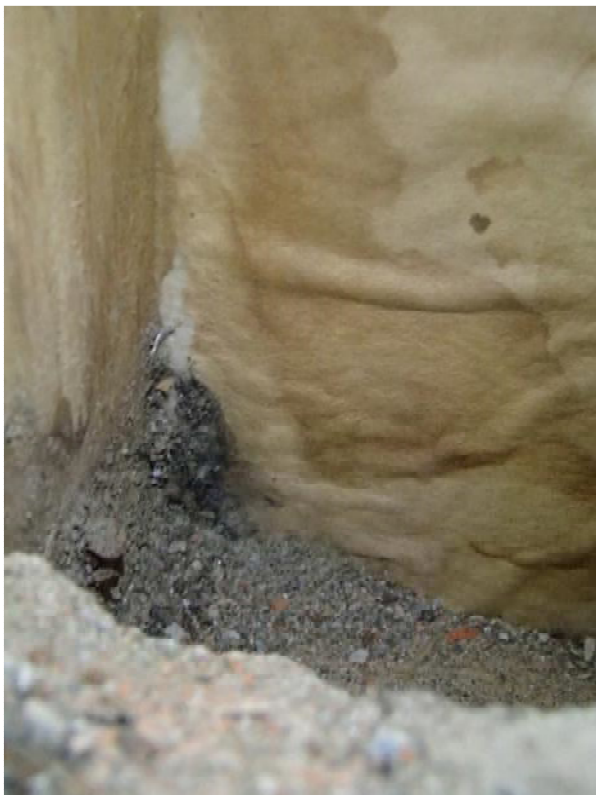
Kuva 45. Valopihan kevytrakenteisen seinän alaosissa havaittiin kosteusvaurioita rakennuspaperissa.

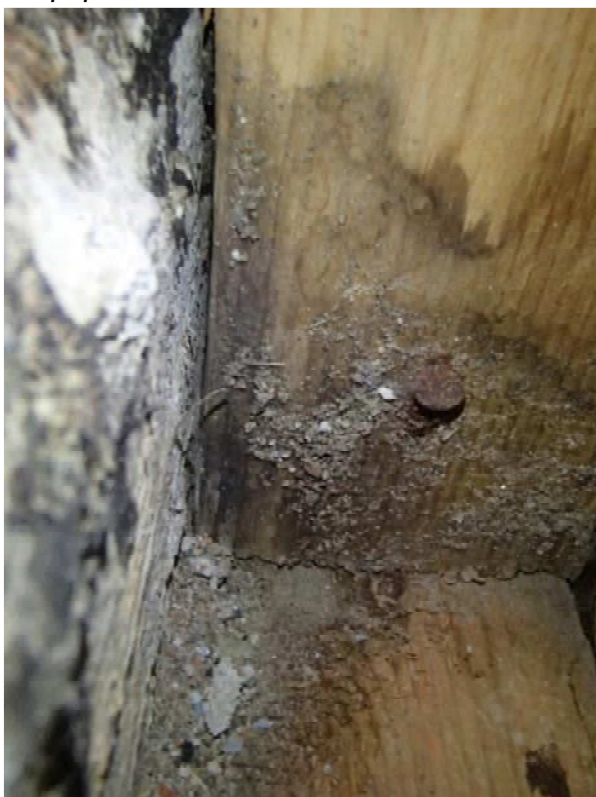
Kuva 46. Valopihan kevytrakenteisen seinän alaosissa havaittiin kosteusvaurioita rungon alapuussa ja pystytolpan alaosassa.

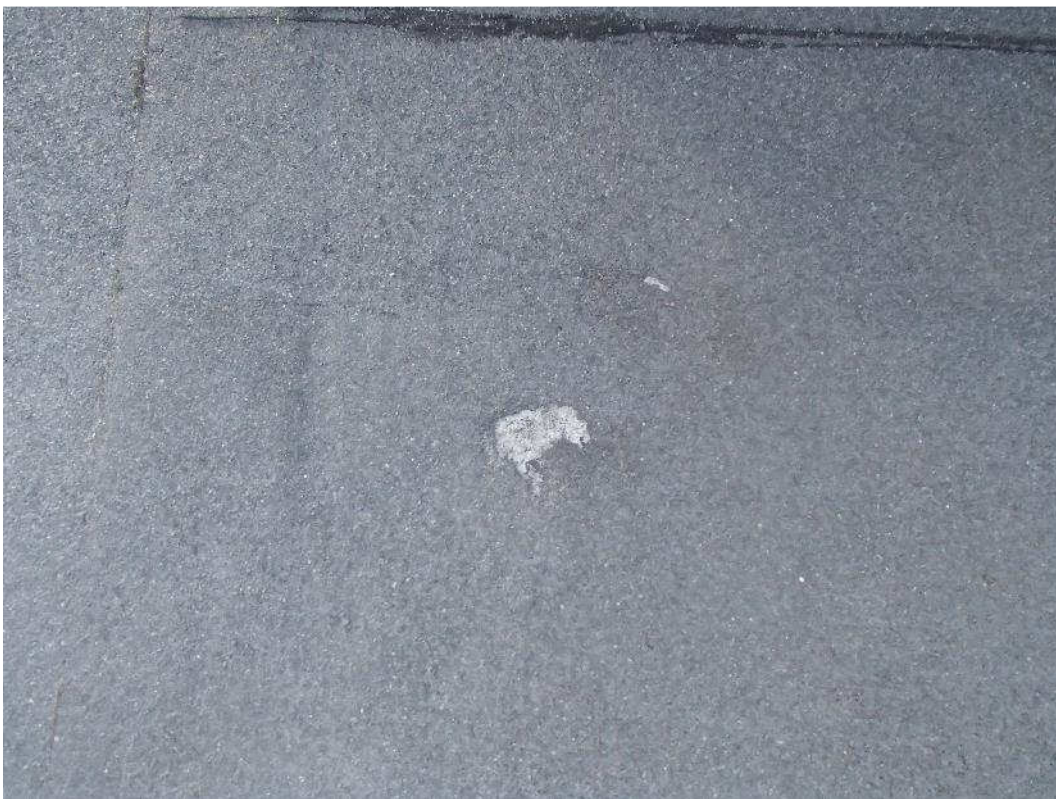
Kuva 63. Vesikatteessa havaittiin paikoin kulumaa ja sirotteet ovat irronneet kokonaan.

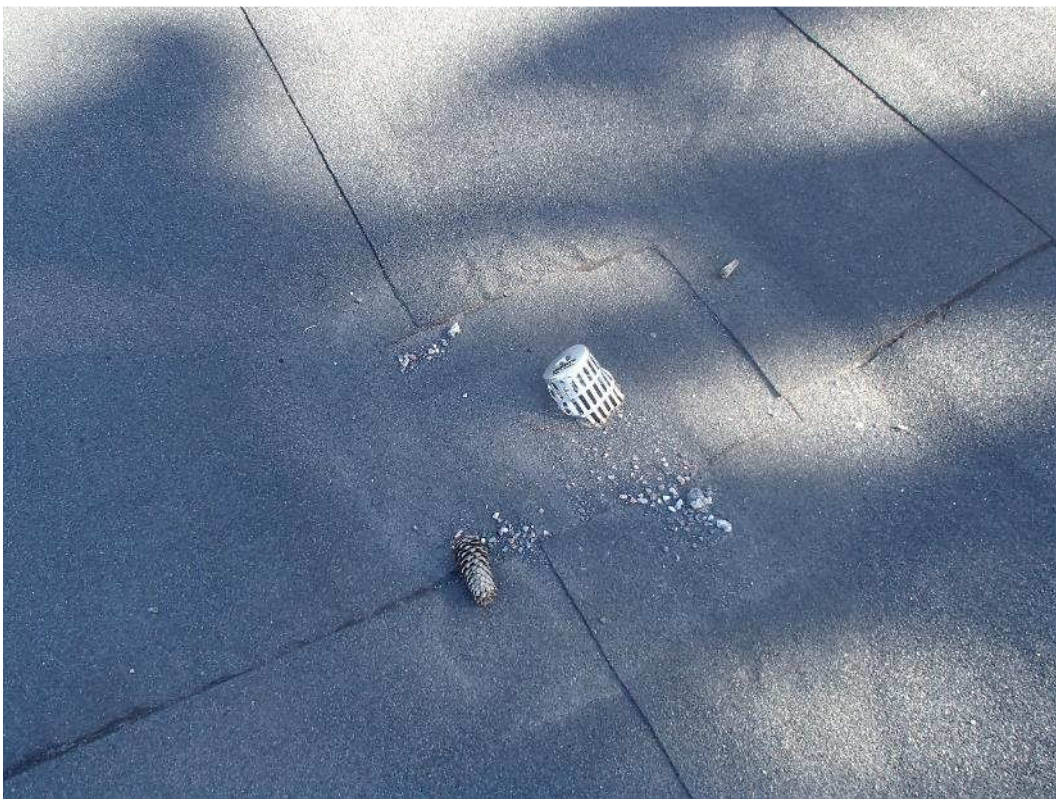
Kuva 65. Osa kattokaivoista on vaurioitunut.

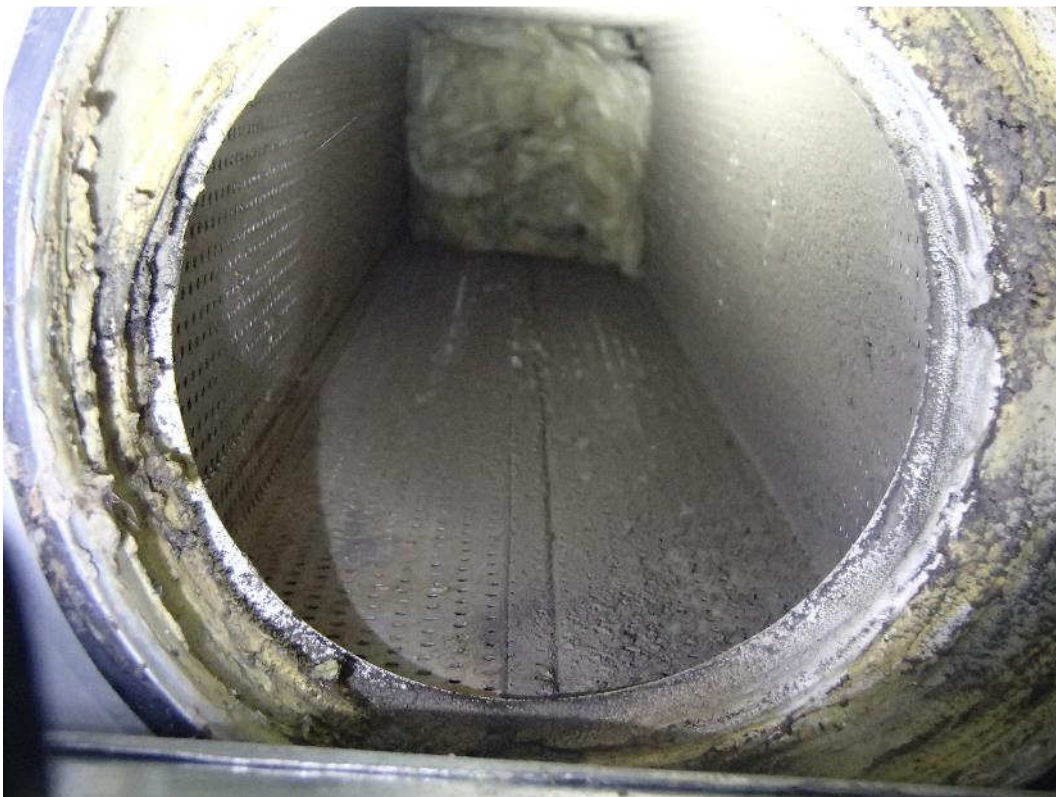
Kuva 72. Yläpohjassa havaittiin kotitalousluokan alakaton yläpuolella vanha likainen ja mineraalivillalla tukittu IV-kanava.

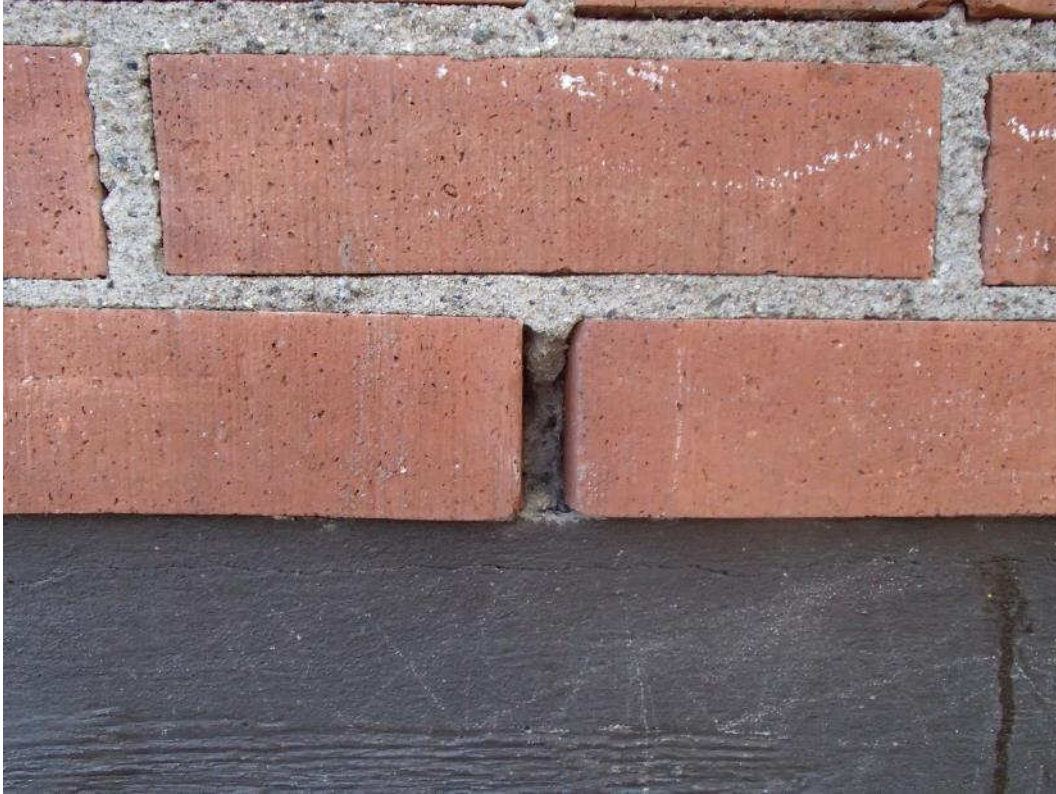
Kuva 99. Tiilimuurauksen alarivin tuuletusraot on tukittu laastipursein.

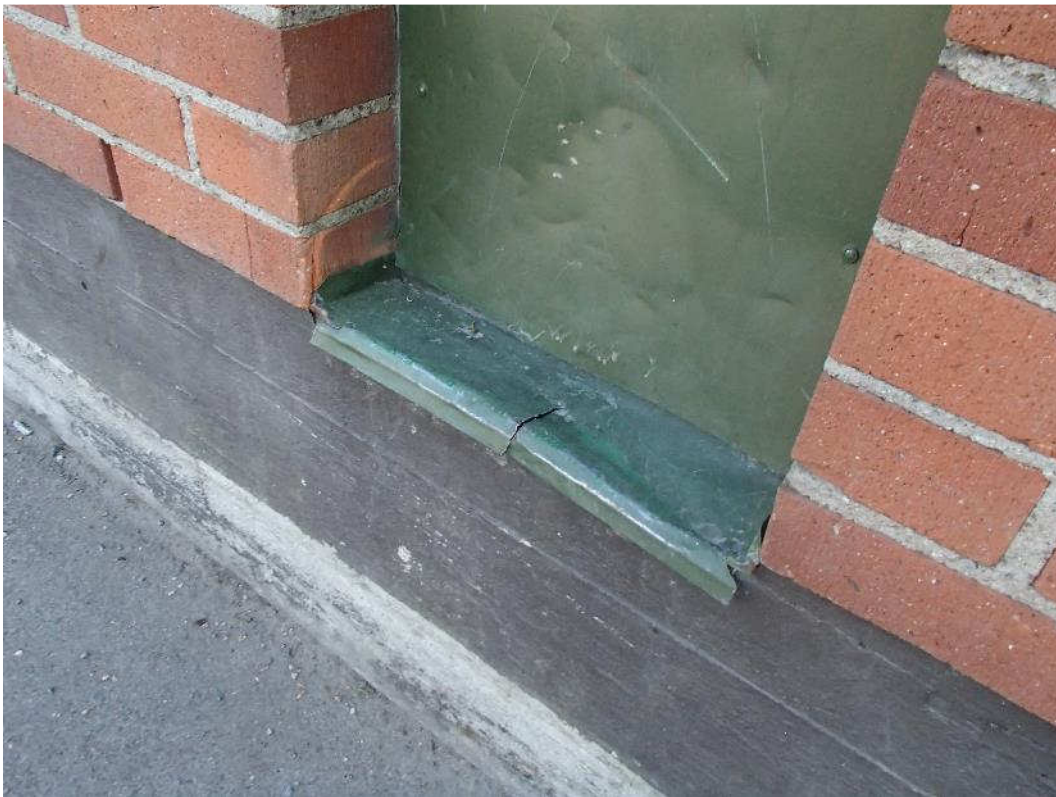
Kuva 103. Paikoin vesipellitykset ovat vaurioituneet.

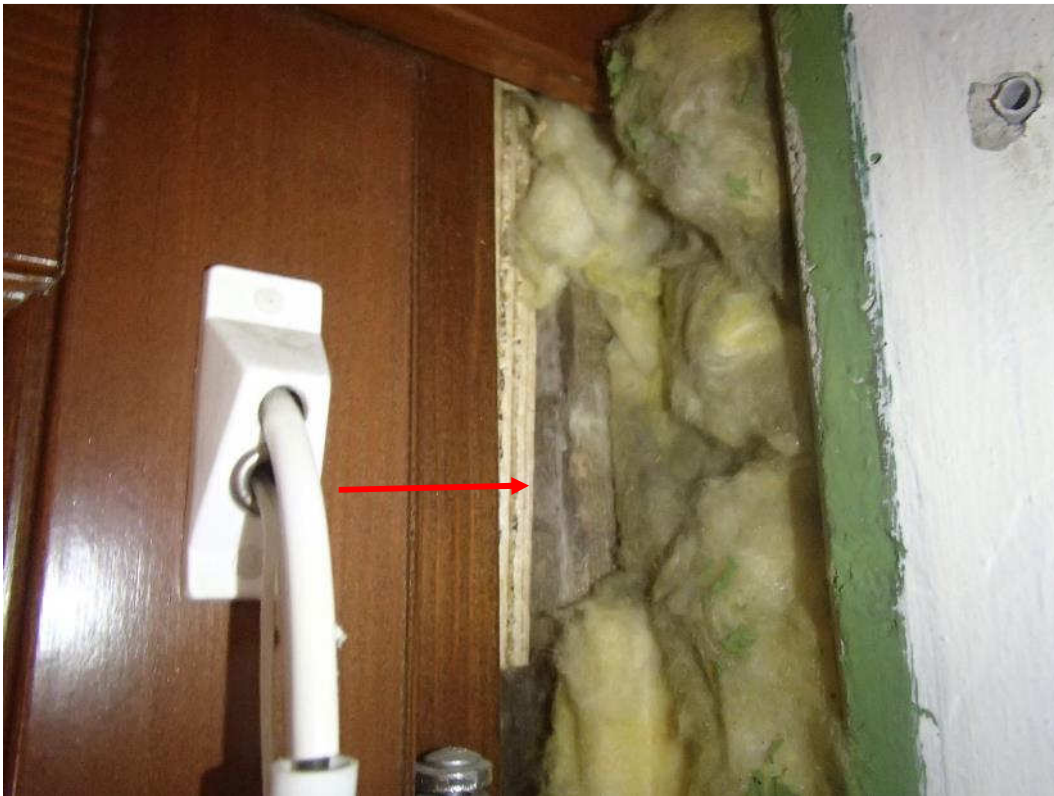
Kuva 118. Tiilimuurausten ja ikkunarakenteiden välisissä eristeissä havaittiin tummentumista ja apukarmeissa kosteusrasitukseen viittaavia tekijöitä.

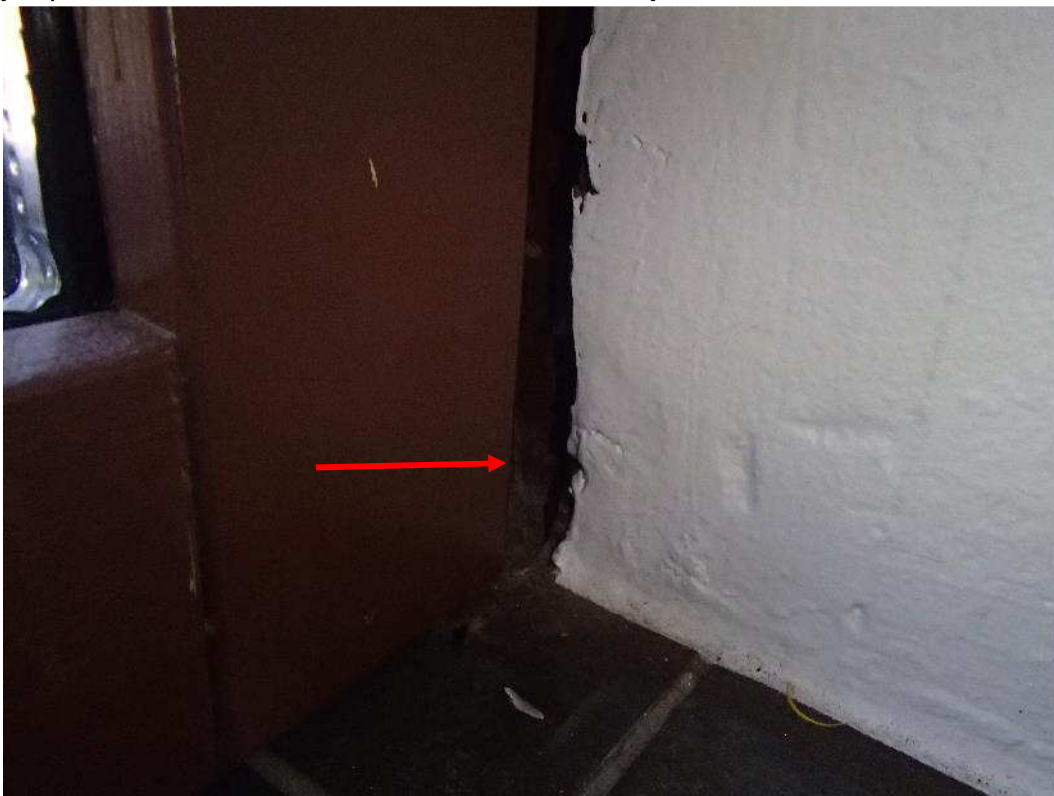
Kuva 119. Tiilimuurausten ja ikkunarakenteiden välisistä havaittiin suoria ilmayhteyksiä eristetilaan.

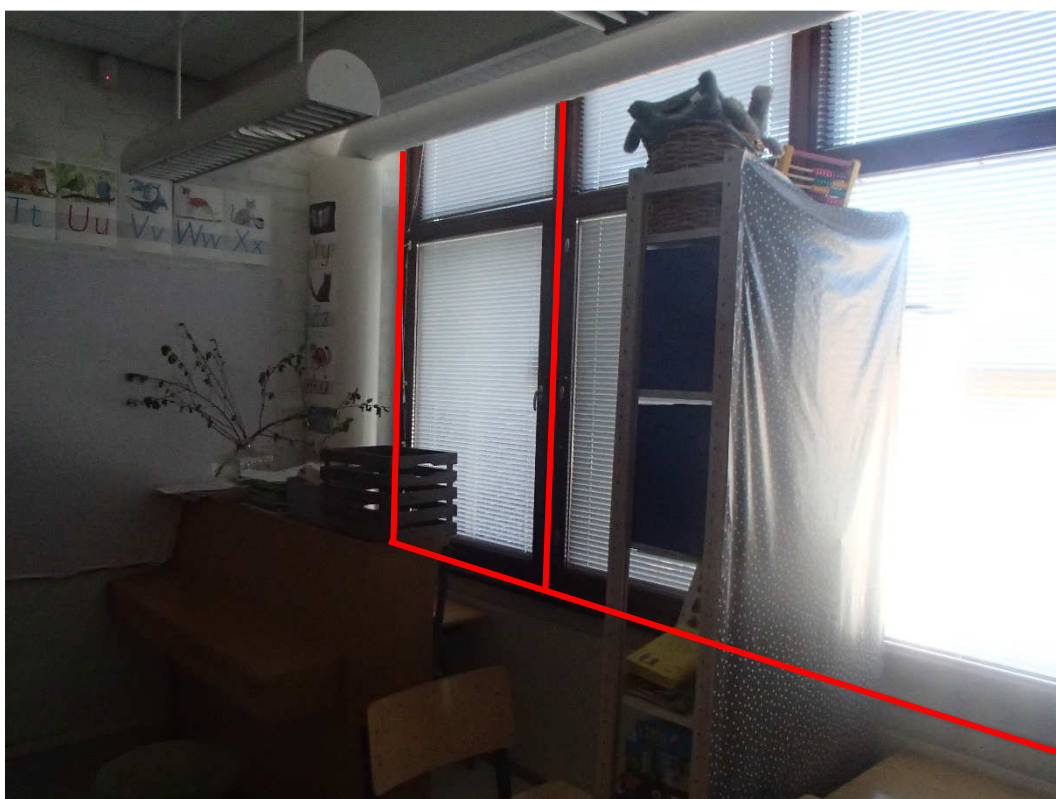
Kuva 159. Luokan 51 tyypillisimmät epätiiveyskohdat.
