**RAKENNUKSEN SISÄILMA- JA RAKENNETEKNINEN
KUNTOTUTKIMUS
31.5.2018**

**VAUNUKANKAAN KOULU
VAUNUKANKAANTIE 3
04300 TUUSULA**

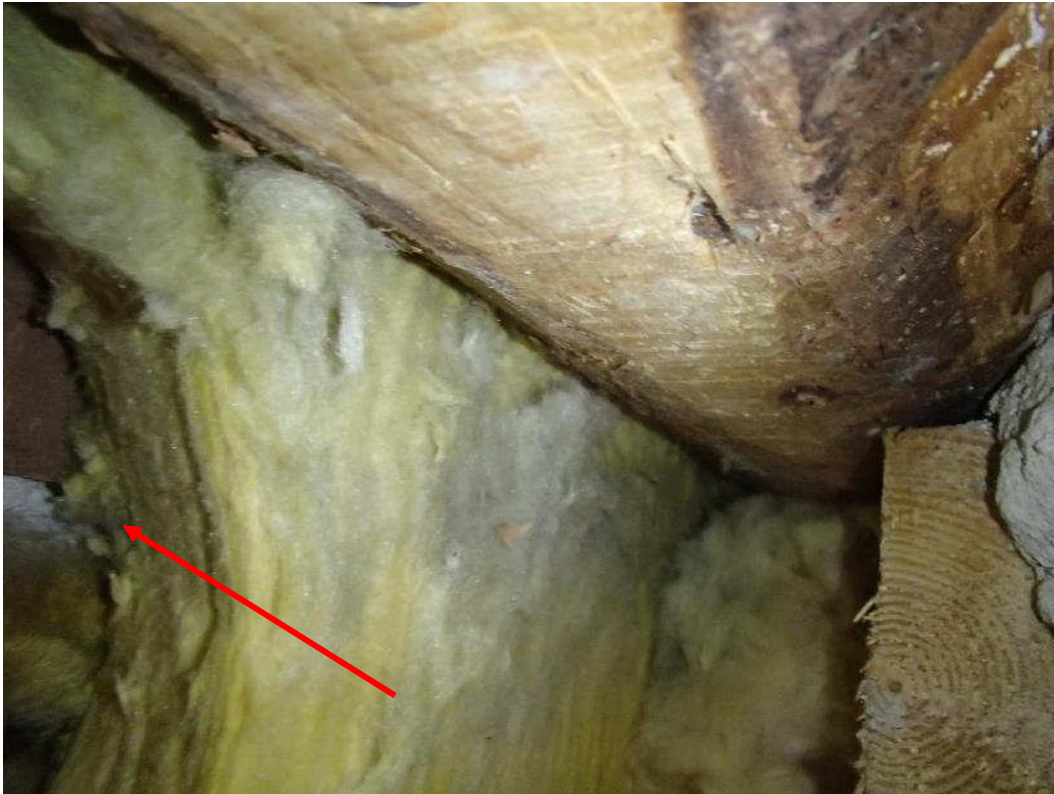
päässyt kulkeutumaan rakenteiden sisään aiheuttaen vaurioita. Ulkoseinärakenteen rakenneavauksen yhteydessä havaittiin eristetilassa ikkunoiden pystysuuntaisten apukarmien kulkevan koko seinän pystymatkalla alhaalta ylös ja alhaalla apukarmit on asennettu sokkelin päälle asetettujen laudanpätkien (alajuoksu) päälle. Silmämääräisesti apukarmien alaosissa ja sokkelin päällä olevissa puumateriaaleissa havaittiin tummentumista ja mikrobikasvustoa.

Kuva 9. Eristetilassa on ikkunoiden runkona puumateriaalia sekä tuulensuojalevyn ja julkisivutiilimuurauksen välissä ei ole paikoin työ-/tuuletusrakoa.

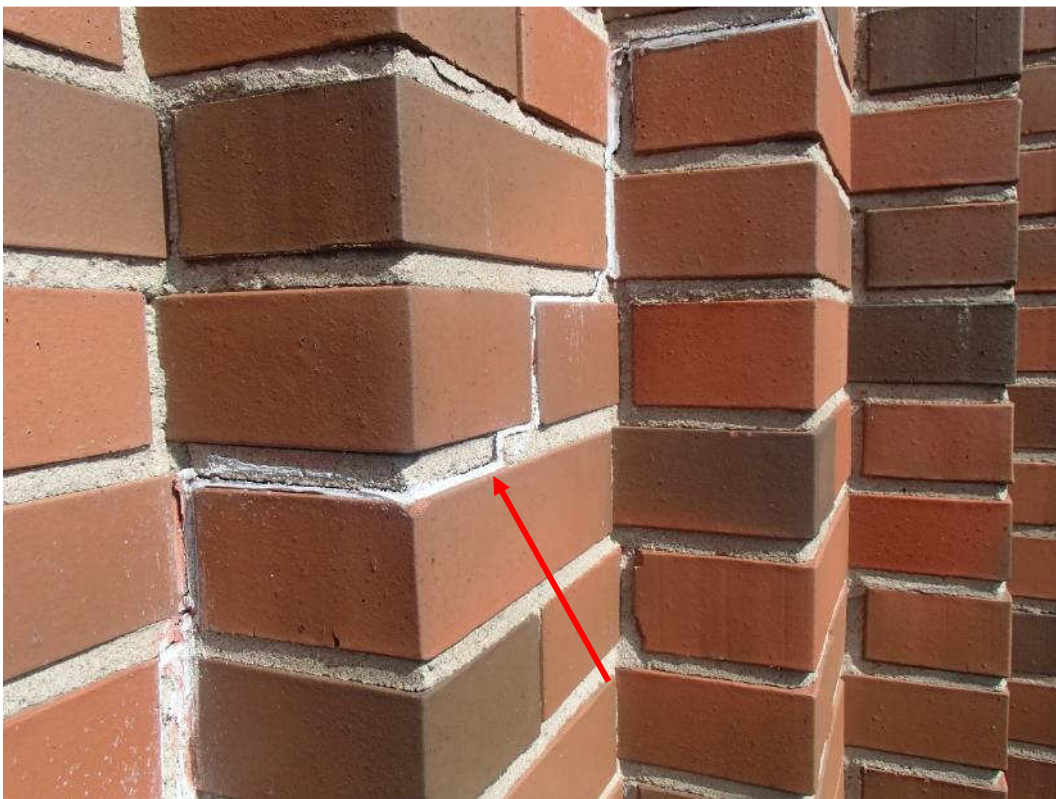
Kuva 11. Tiilimuurauksessa havaittiin tiilimurausta myötäilevää halkeilua, jota on korjailtu elastisella saumamassalla.

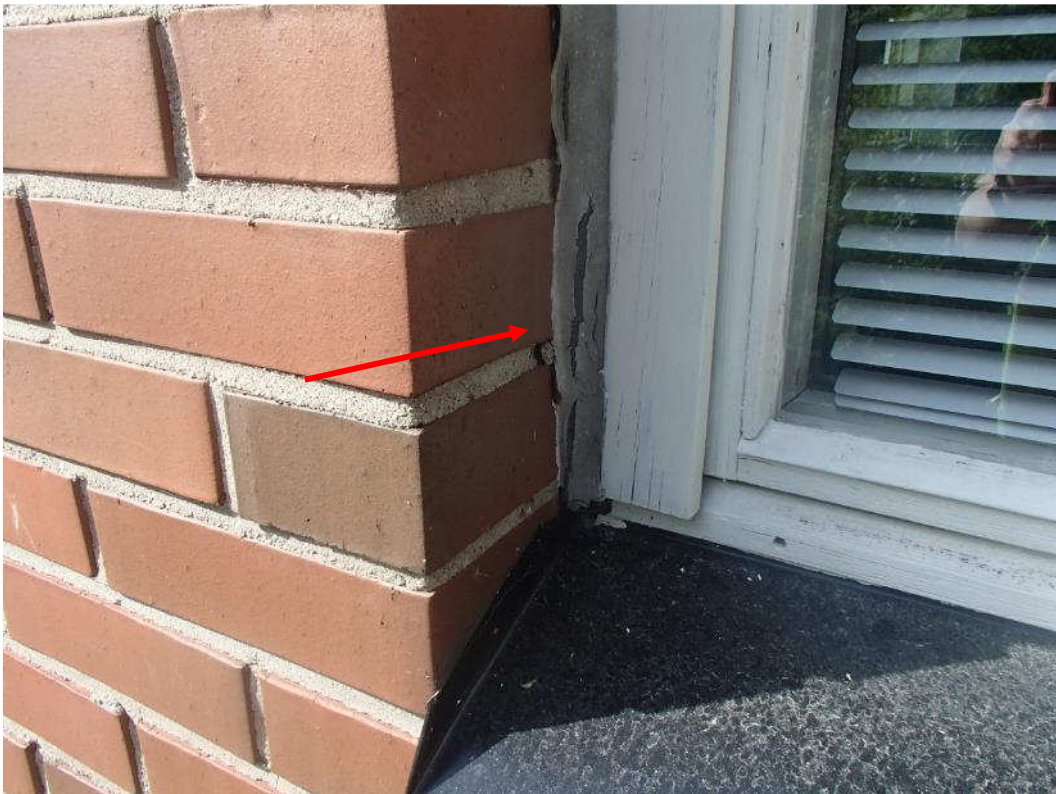
Kuva 13. Julkisivujen elastiset saumamassat ovat vaurioituneet.

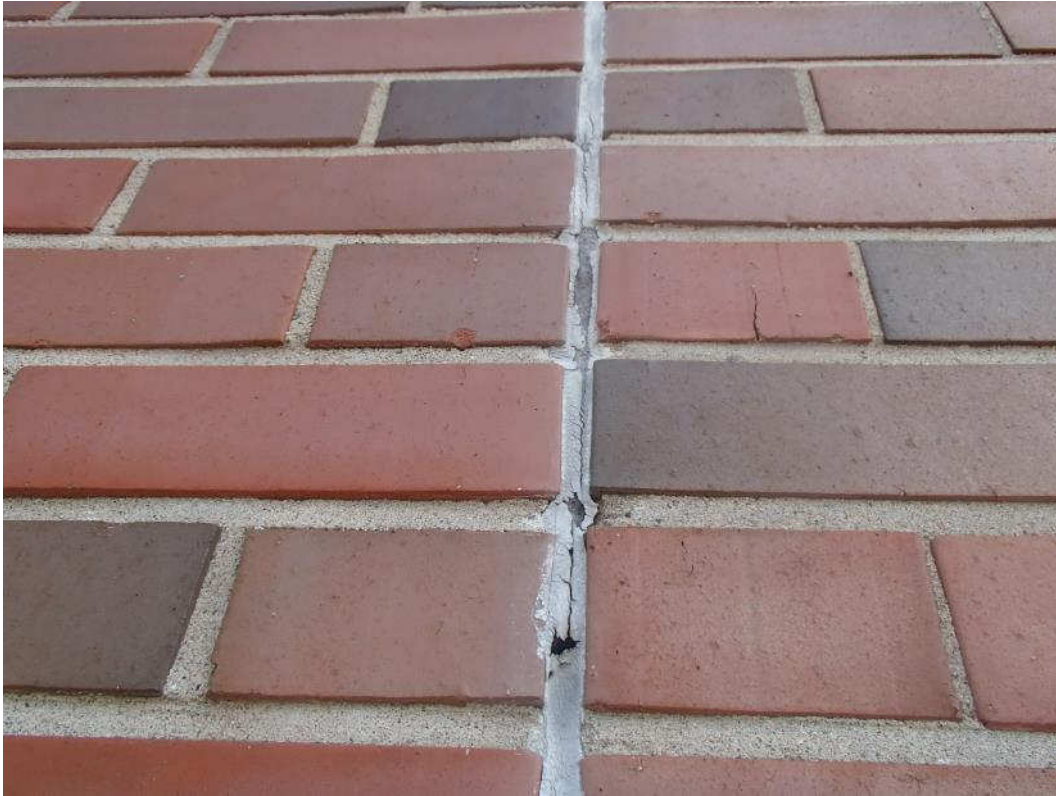
Kuva 14. Julkisivujen elastiset saumamassat ovat vaurioituneet.

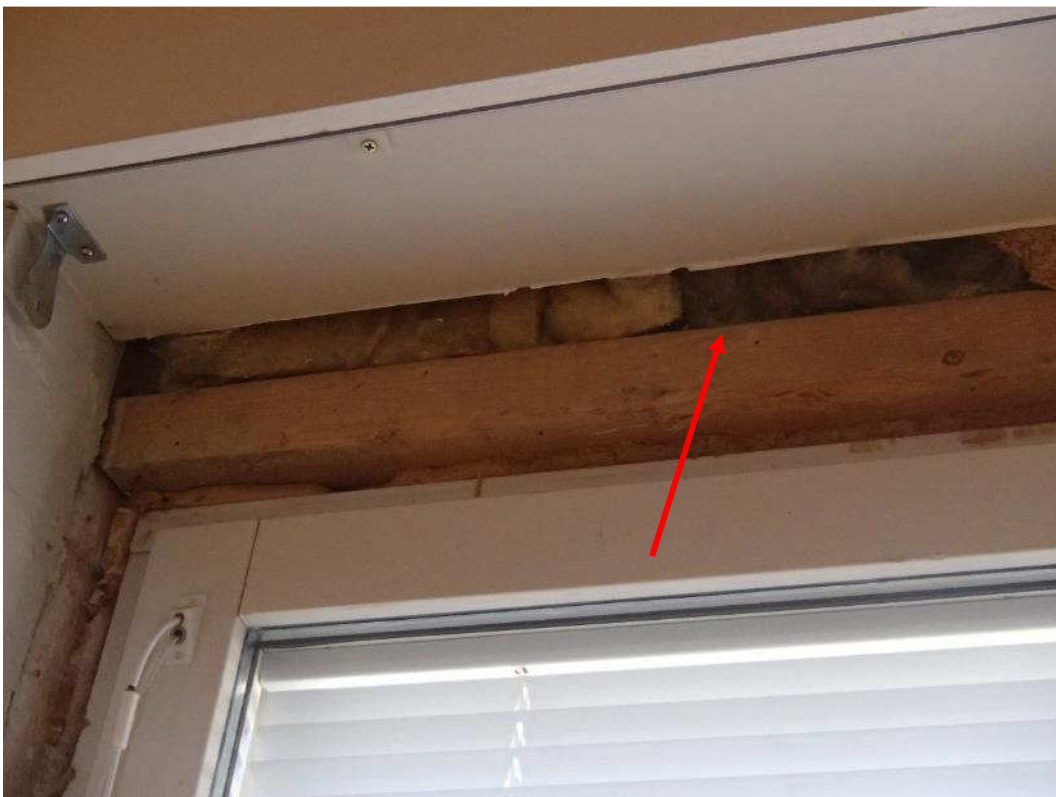
Kuva 15. Ulkoseinärakenteiden mineraalivillaeristeet ovat paikoin tummuneet.

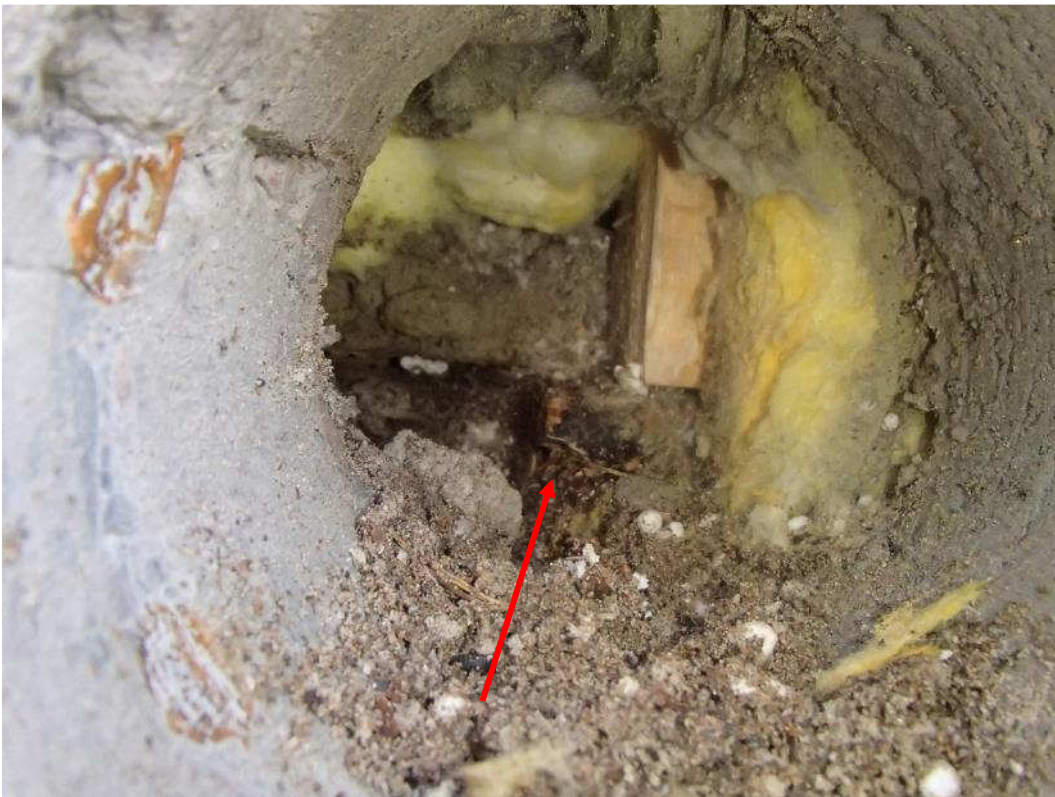
Kuva 33. Paikoin sokkelin päällä kulkeva lauta on pahoin lahovaurioitunut.

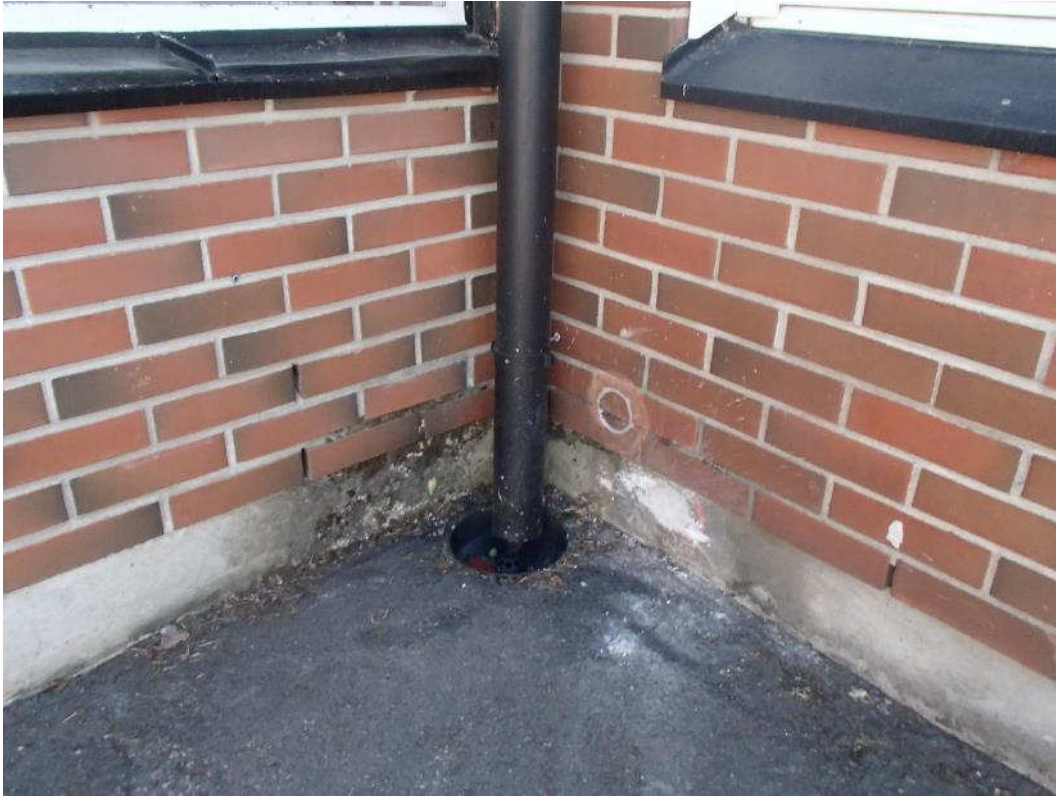
Kuva 34. Sadevesiputkistojen lähetyvillä on havaittavissa kosteusrasitukseen viittaavia tekijöitä.

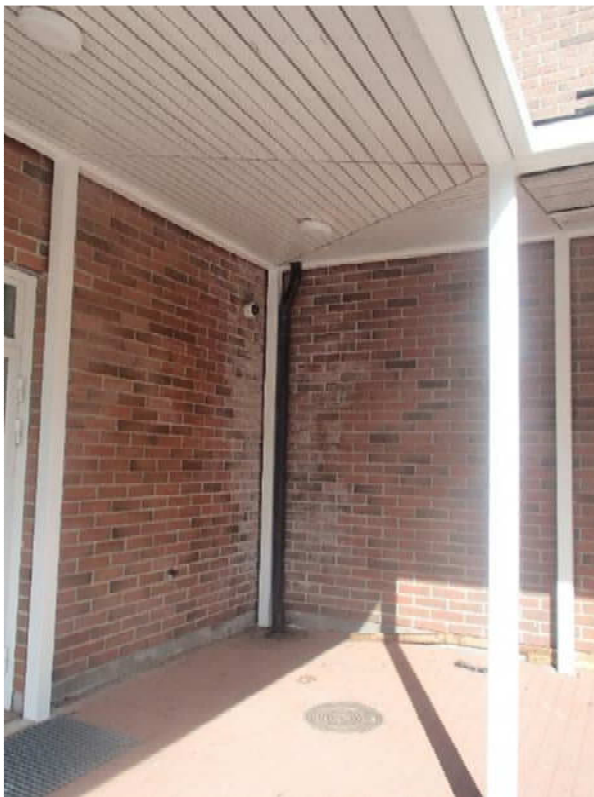
Kuva 35. Rakennuksen kulmassa on tiilimuurauksessa havaittavissa kosteusrasitukseen viittaavaa kalkkihärmemuodostumaa.

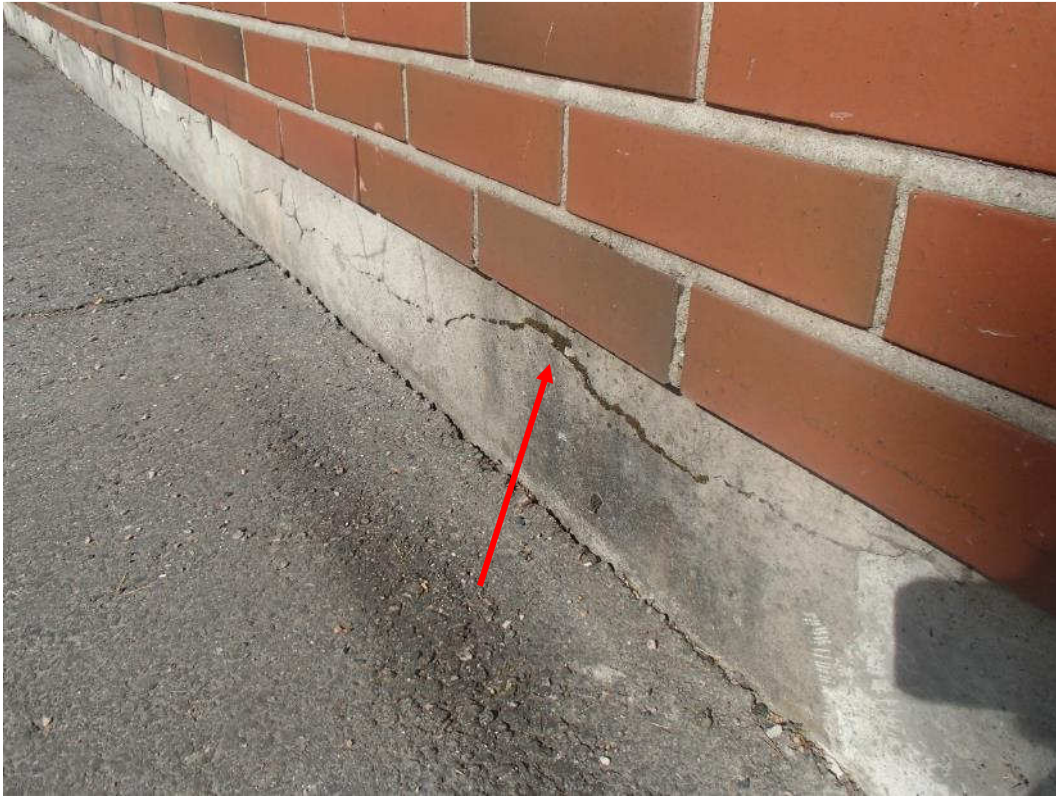
Kuva 36. Sokkelin halkeamissa kasvaa paikoin sammalta.

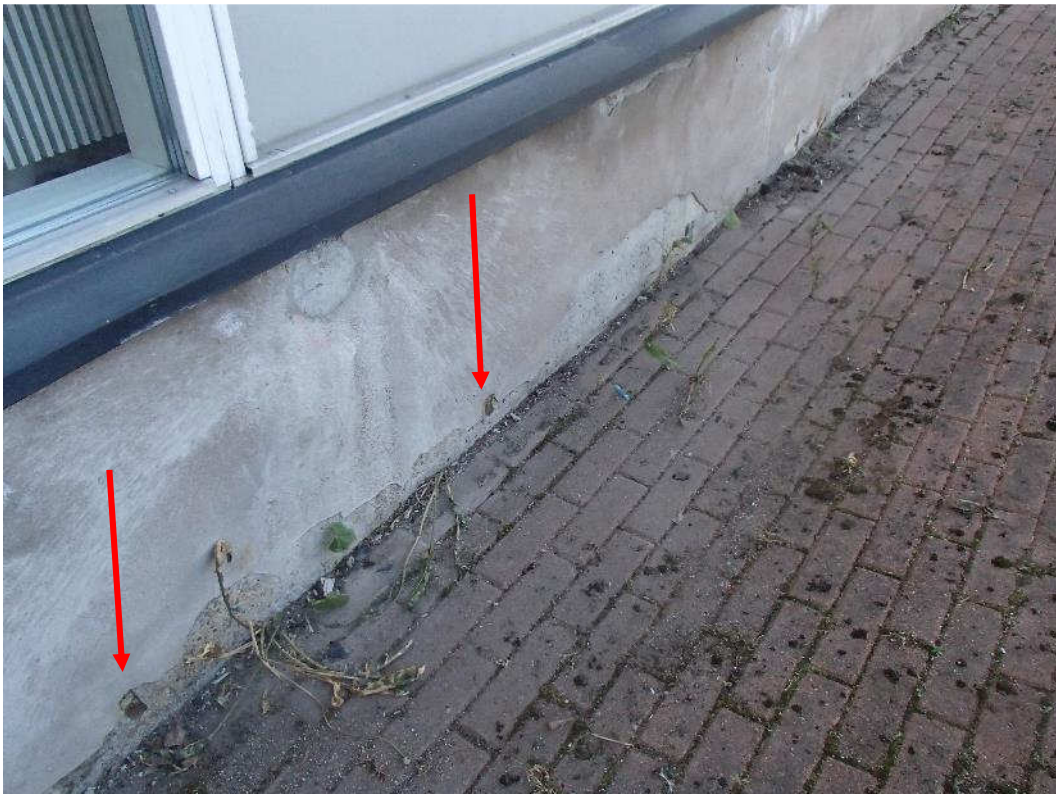
Rakennuksen sokkelit ovat paikoin matalat. Sokkelissa havaittiin paikoin pakkasrapautumiseen viittaavaa verkkomaista halkeilua ja rakenneavausten yhteydessä havaittiin betonirakenteiden sisällä voimakasta rapautumista. Sokkelin ja tiilimuurauksen välissä havaittiin bitumikermikaistale. Sokkelin eristehalkaisussa havaittiin EPS-eriste. EPS-eristeen päälle on asennettu ikkunoiden apukarmien aluslaudat ja paikoin laudoissa on havaittavissa silmämääräisesti mikrobikasvustoa sekä sisäpihan pohjoispäädyn, ikkunaseinän, ikkunan alajuoksussa havaittiin rakenneavausten yhteydessä puumateriaalin pitkälle edennyttä lahovaurioita. Silmämääräisesti sokkelissa on paikoin havaittavissa viitteitä korkeasta kosteusrasituksesta ja sokkelin halkeamissa kasvaa paikoin sammalta. Sisäpihan sokkelissa havaittiin rakennusaikaisia muottilaudoituksen kiinnitystappeja.

Kuva 37. Sisäpihan sokkelissa havaittiin rakennusaikaisia muottilaudoituksen tappeja.

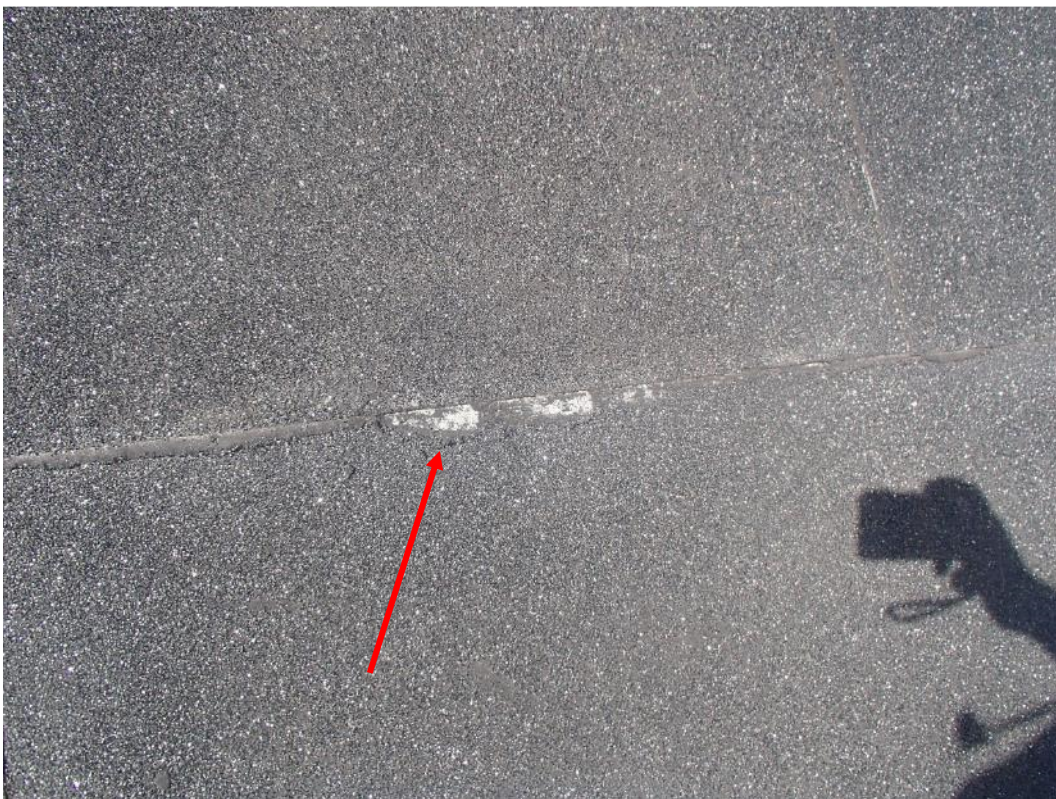
Kuva 43. Pintakatteesta irtoaa paikoin sirotetta.

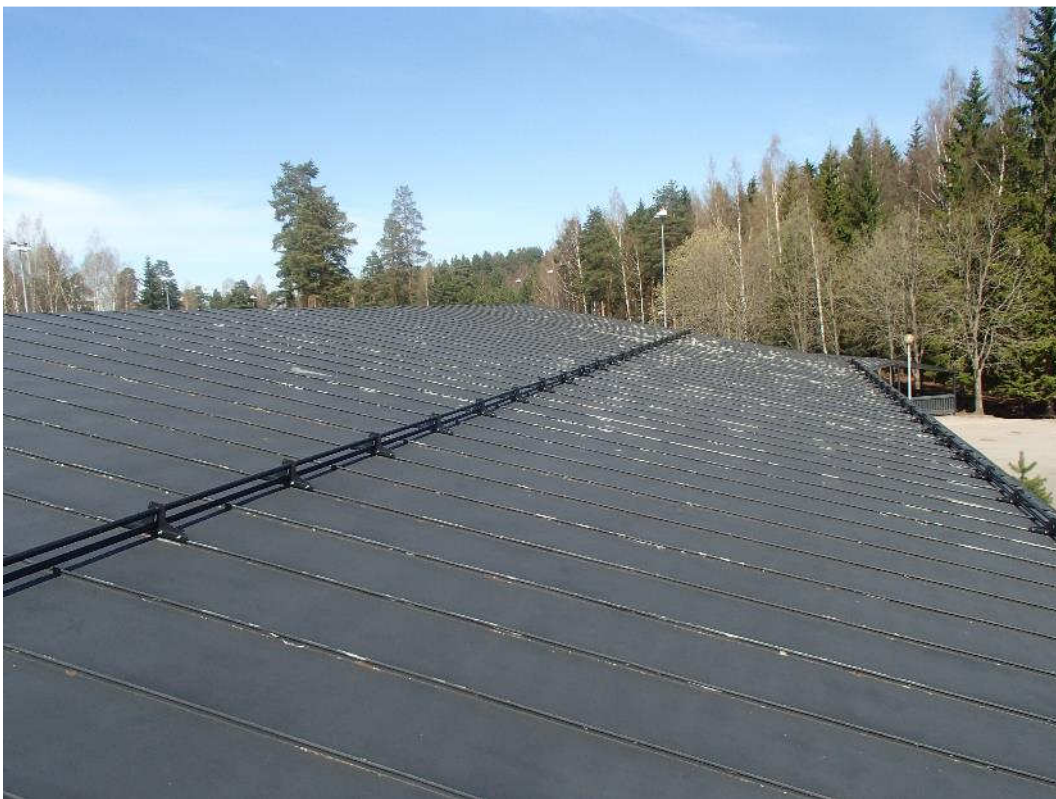
Kuva 45. Konesaumapeltikatteesta irtoilee pinnoitetta.

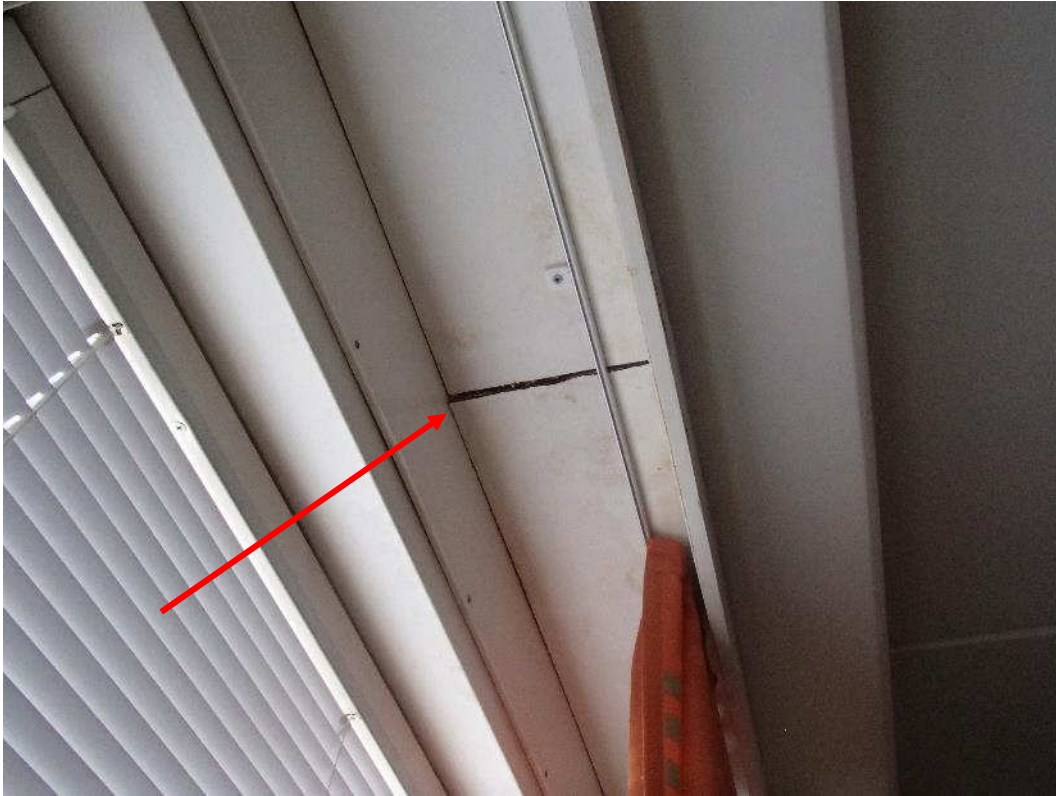
Kuva 52. Luokassa 1012 on ikkunan yläpuolen lastulevyssä kosteusvaurioita.

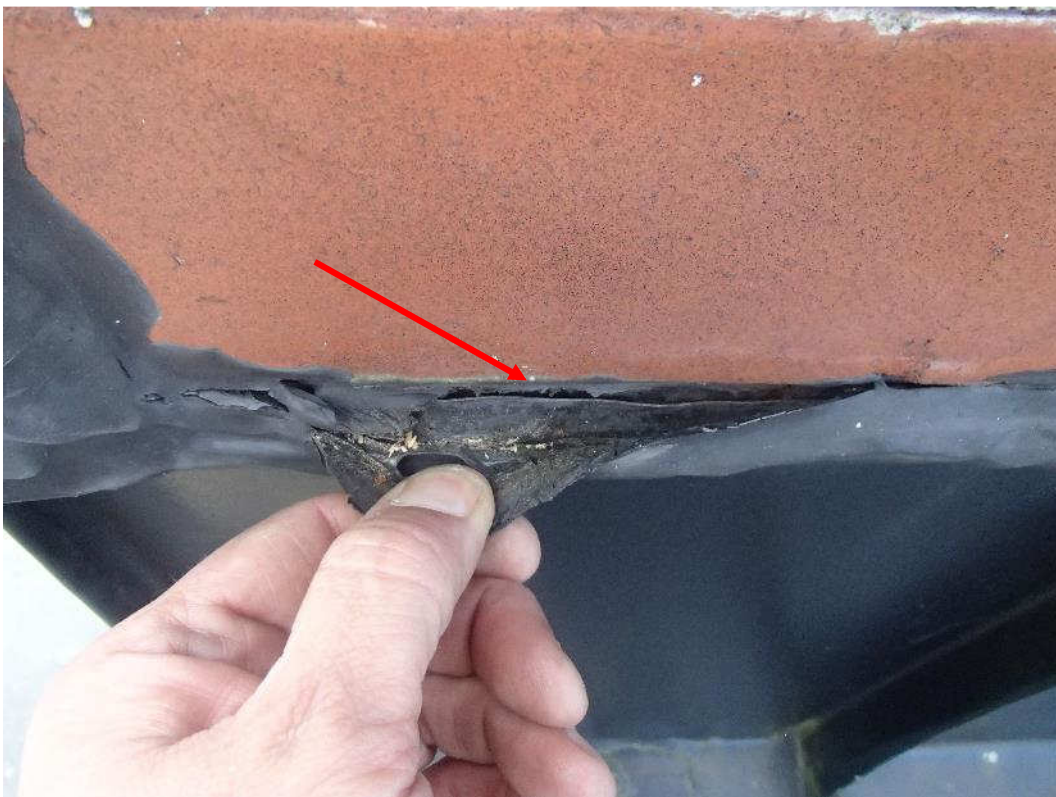
Kuva 53. Vesikaton pellityksien ylösnostojen tiivistysmassat ovat irronneet kiinnityksestään.

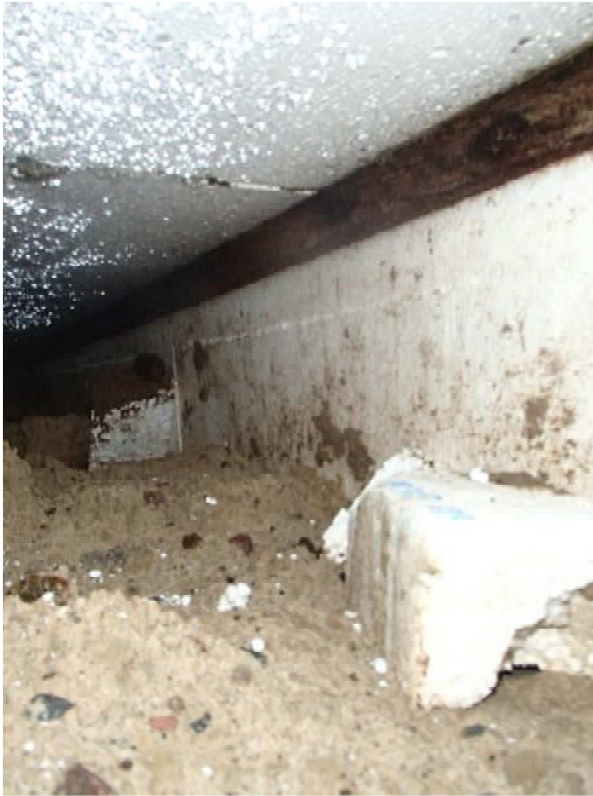
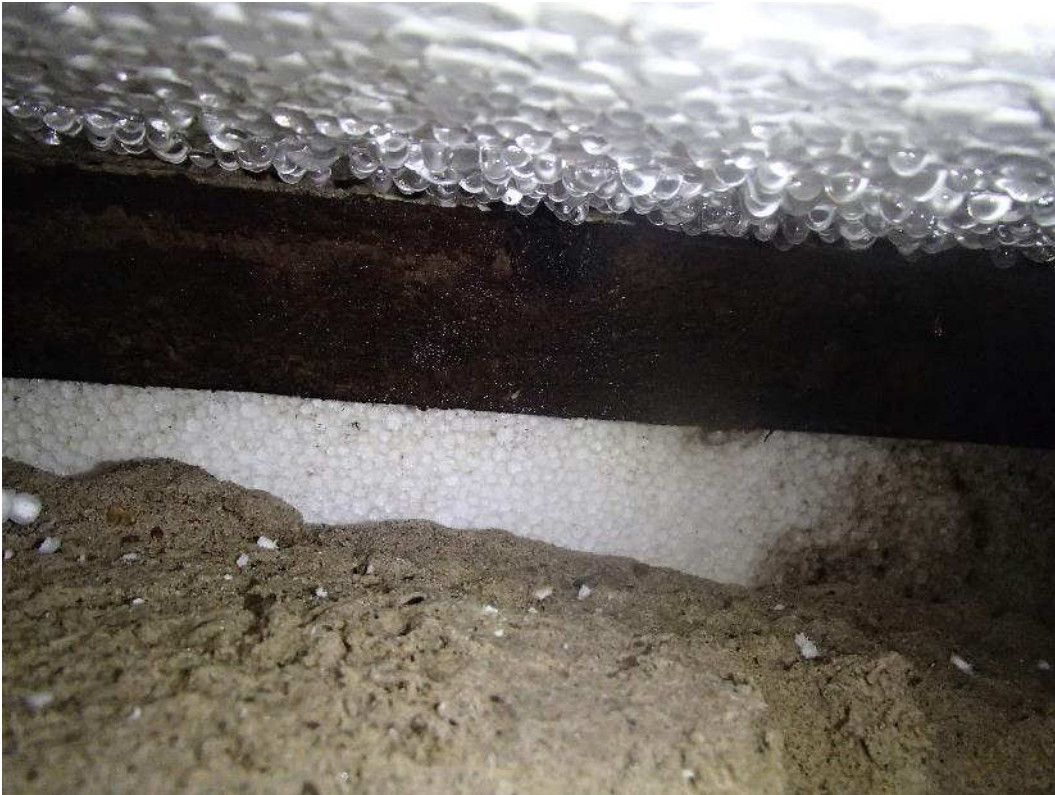
Rakenneavausten yhteydessä havaittiin alapohjan alapuolella olevien maa-ainesten painuneen kasaan sokkelin vierestä, minkä seurauksena EPS-eristeen ja maa-ainekseen väliin on muodostunut tyhjä tila, 0...300 mm. Alapohjan tyhjässä tilassa havaittiin kosteita maa-aineksiä sekä kosteus tiivistyy alapohjan EPS-eristeen alapintaan. Paikoin alapohjassa havaittiin

Kuva 63. Alapohjan maa-ainekset ovat painuneet sokkelin vierestä sekä EPS-eristeen alapintaan tiivistyy kosteus ja alapohjan ulkolaidassa kulkee lahonnut puurima.

Kuva 64. Alapohjan maa-ainekset ovat painuneet sokkelin vierestä sekä EPS-eristeen alapintaan tiivistyy kosteus ja alapohjan ulkolaidassa kulkee lahonnut puurima.

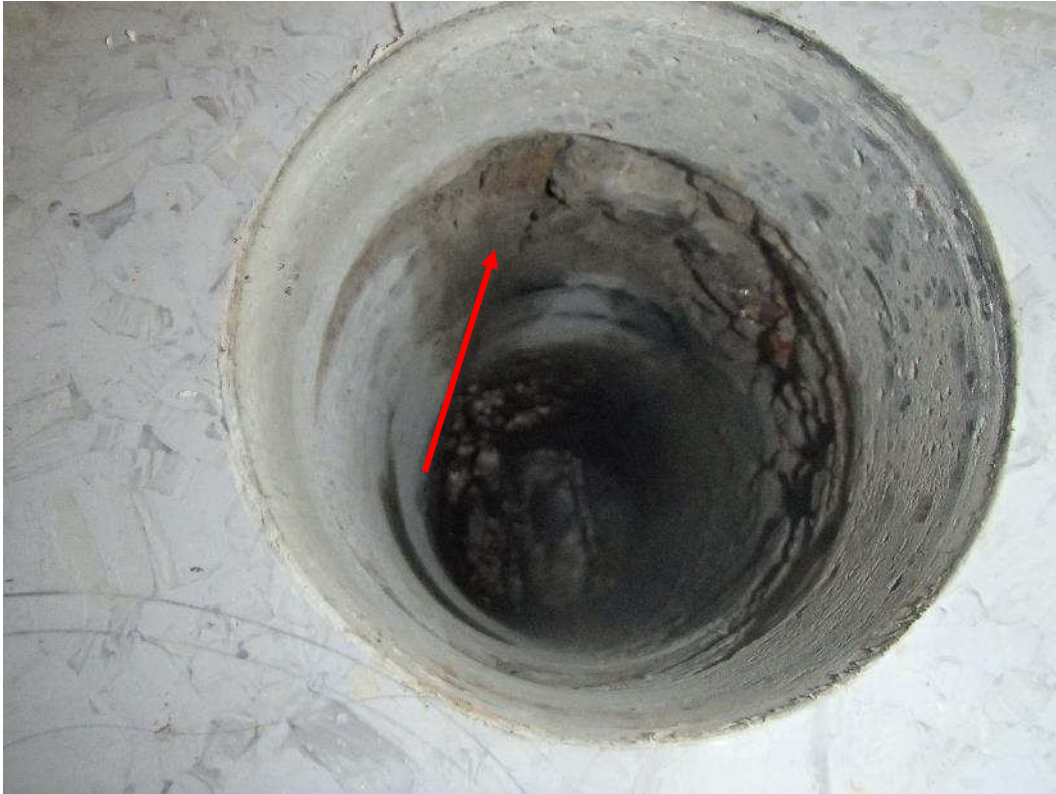
puurima sokkelin ylälaidassa, EPS-eristeen pinnassa. Puurima on pahoin vaurioitunut. Luokkahuoneen 1001 ulkokulman rakenneavauksessa havaittiin rakennusaikaista lahonnutta puumateriaalia kantavan betonilaatan sisällä.

*Kuva 65. Luokan 1001 alapohjan rakenneavauksen yhteydessä havaittiin kantavassa betoni-
laatassa lahonnutta puumateriaalia.*

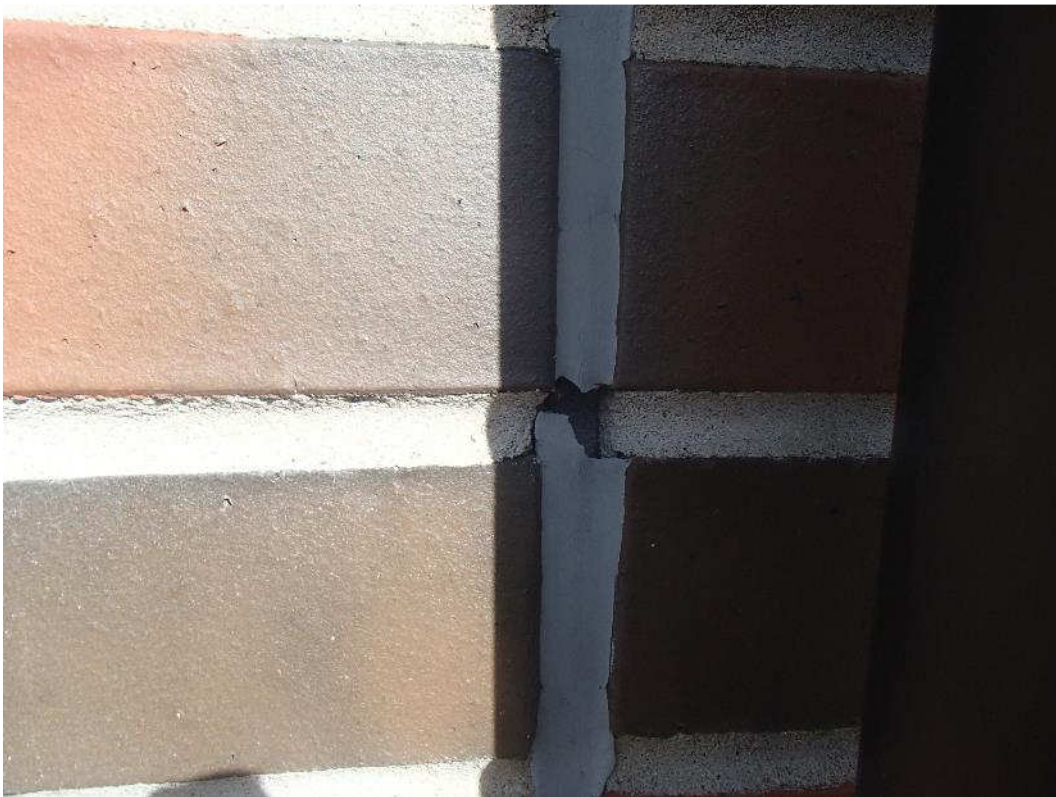
Kuva 77. Julkisivujen elastiset saumamassat ovat vaurioituneet.

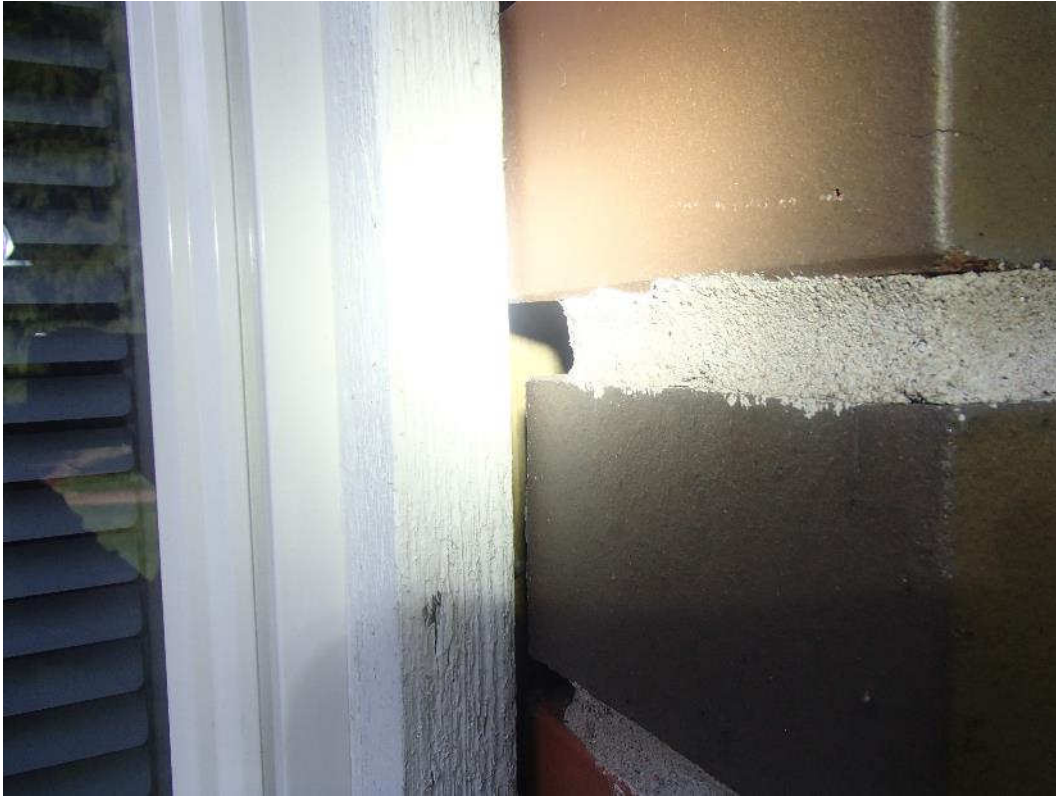
Kuva 78. Ikkunoiden pielilaudoituksien ja tiilimuurausten välissä havaittiin rakoja rakenteisiin.

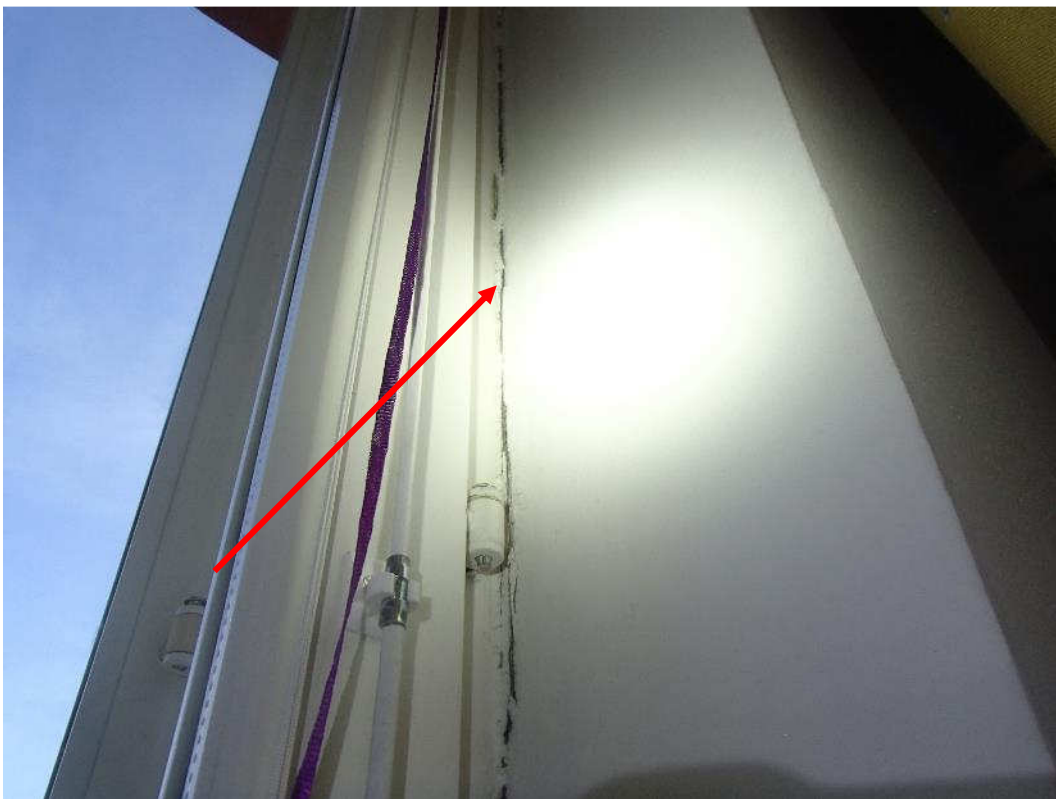
Kuva 79. Ikkunoiden ja sisäpuoleisen rakenteen rajapinnassa havaittiin halkeilua ja ilmavirtauksia sisäilmaan.

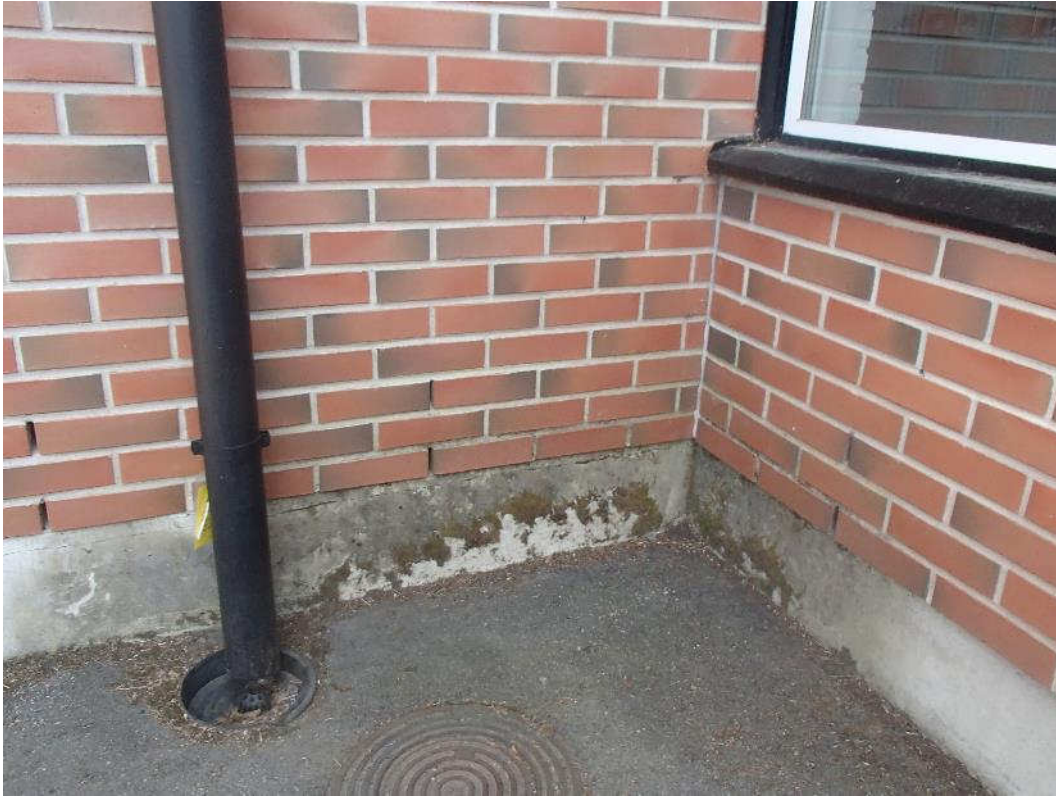
Silmämääräisesti sokkelissa on paikoin havaittavissa viitteitä korkeasta kosteusrasituksesta.

Kuva 80. Rakennuksen sokkelissa havaittiin kosteusrasitukseen viittaavia huomioita.

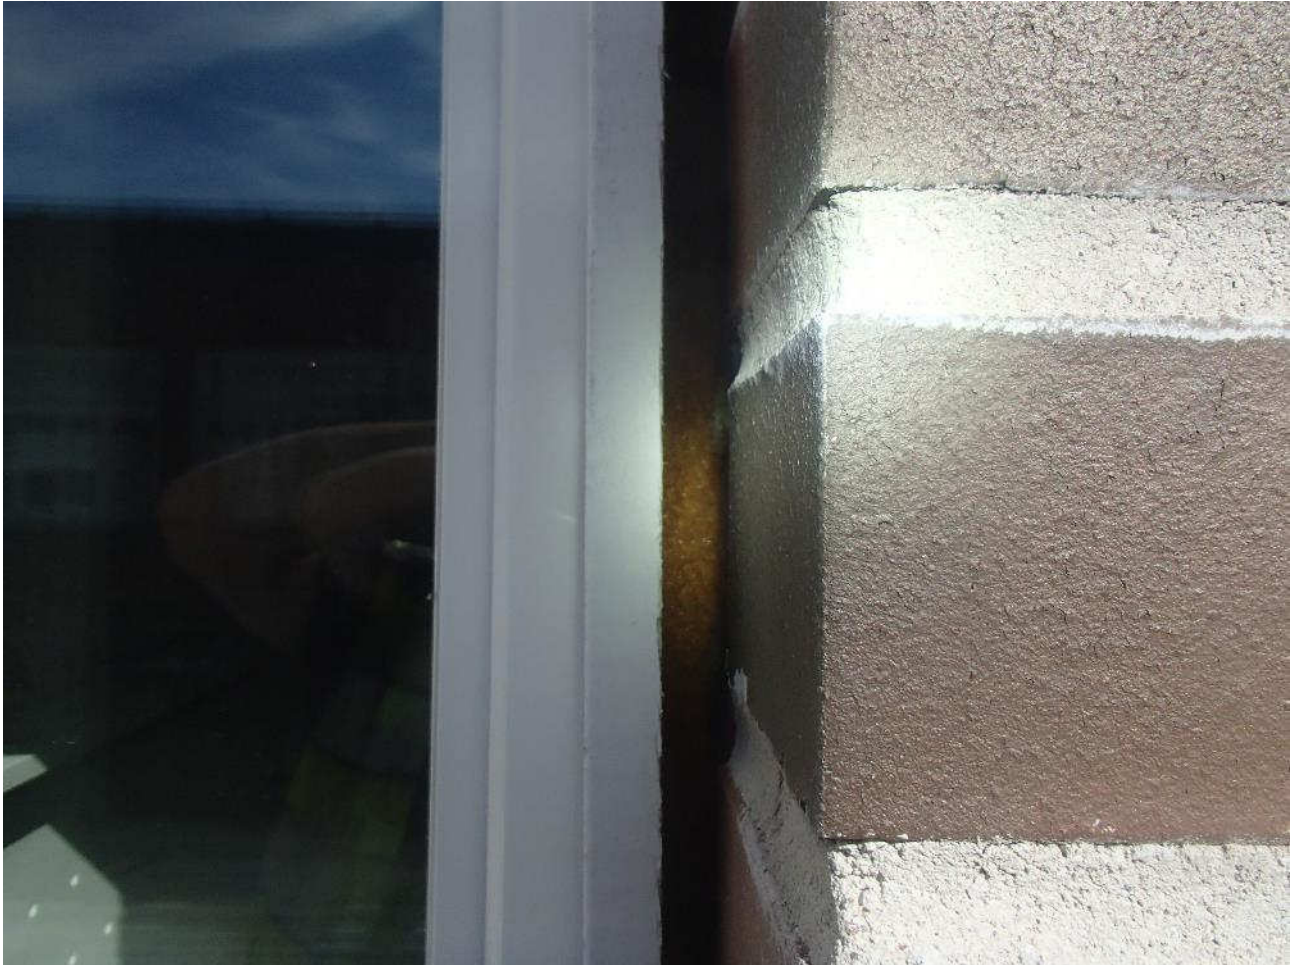
Kuva 96. Tiilimuurauksen ja pielilautojen välissä havaittiin rakoja rakenteisiin.

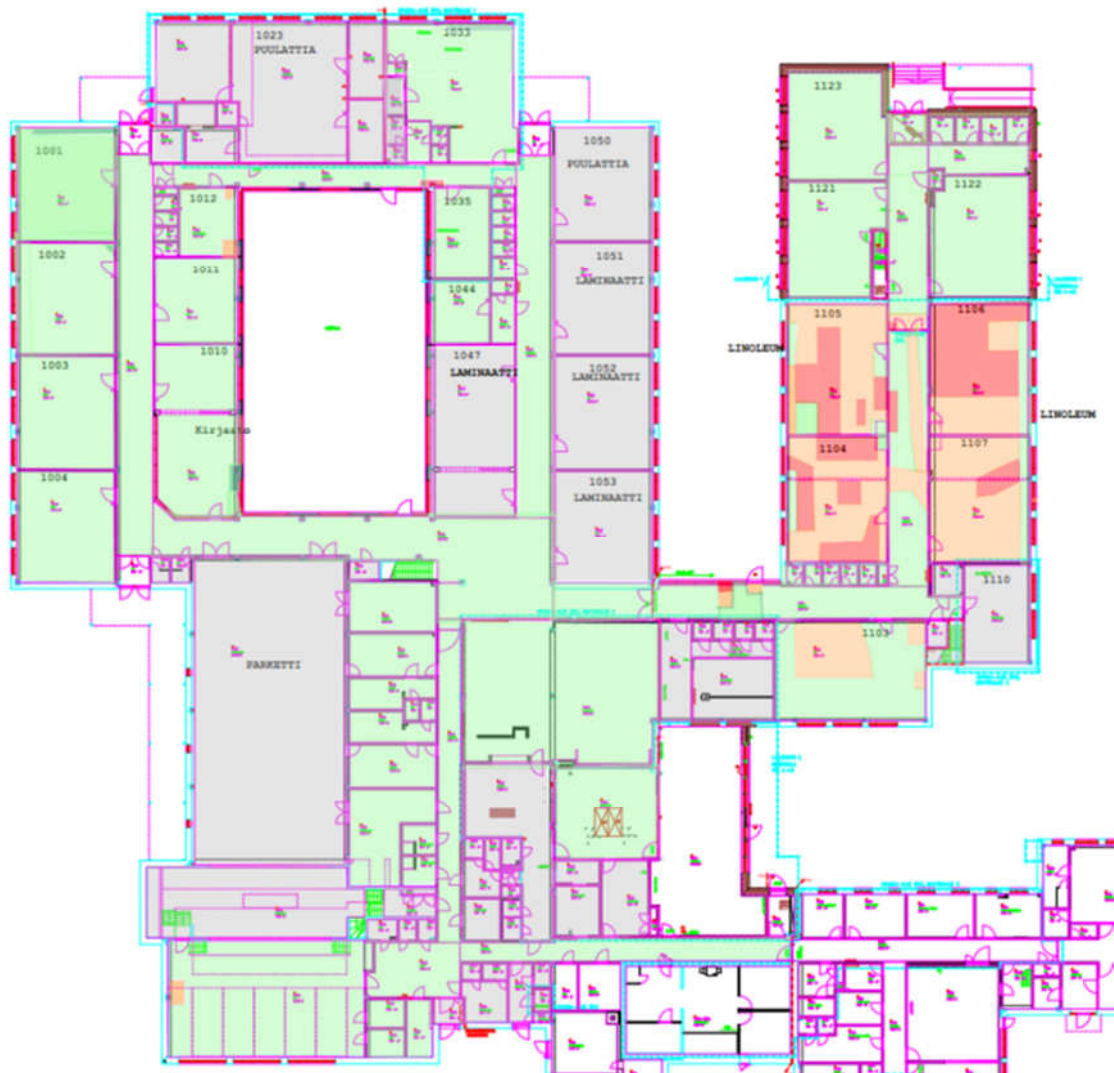
Kuva 101. Pintakosteuskartoitus.

Pintakosteuskartoituksen perusteella koulurakennuksen opetustiloissa havaittiin viitteitä vain paikallisista kohonneista kosteuspitoisuuksista, mutta vuonna 2001 rakennetussa laajennusosassa havaittiin viitteitä kohonneista kosteuspitoisuuksista.

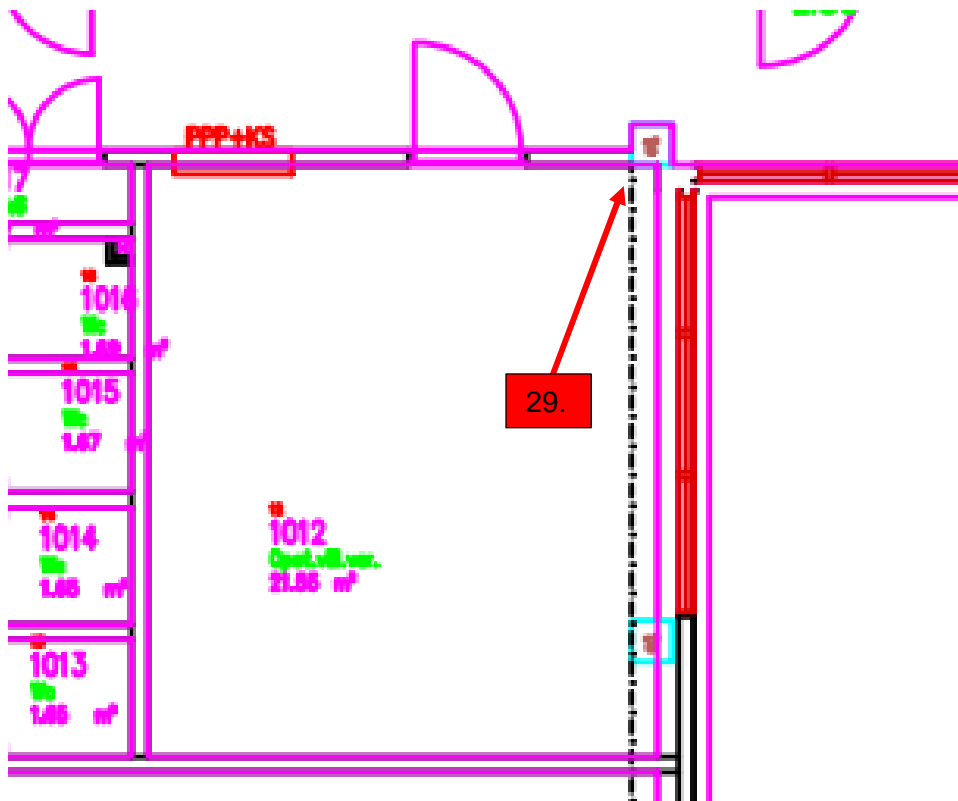
Mittapiste	Mittaussyvyys, mm	Lämpötila °C	RH %	Abs.kost g/m ³
1	20	19,7	92,0	15,72
2	40	19,5	90,4	15,26
3	60	19,5	87,5	14,7
4	80	19,5	68,8	11,54
5	100	19,6	74,4	12,13
6	Sisäilma	21,2	17,3	3,21

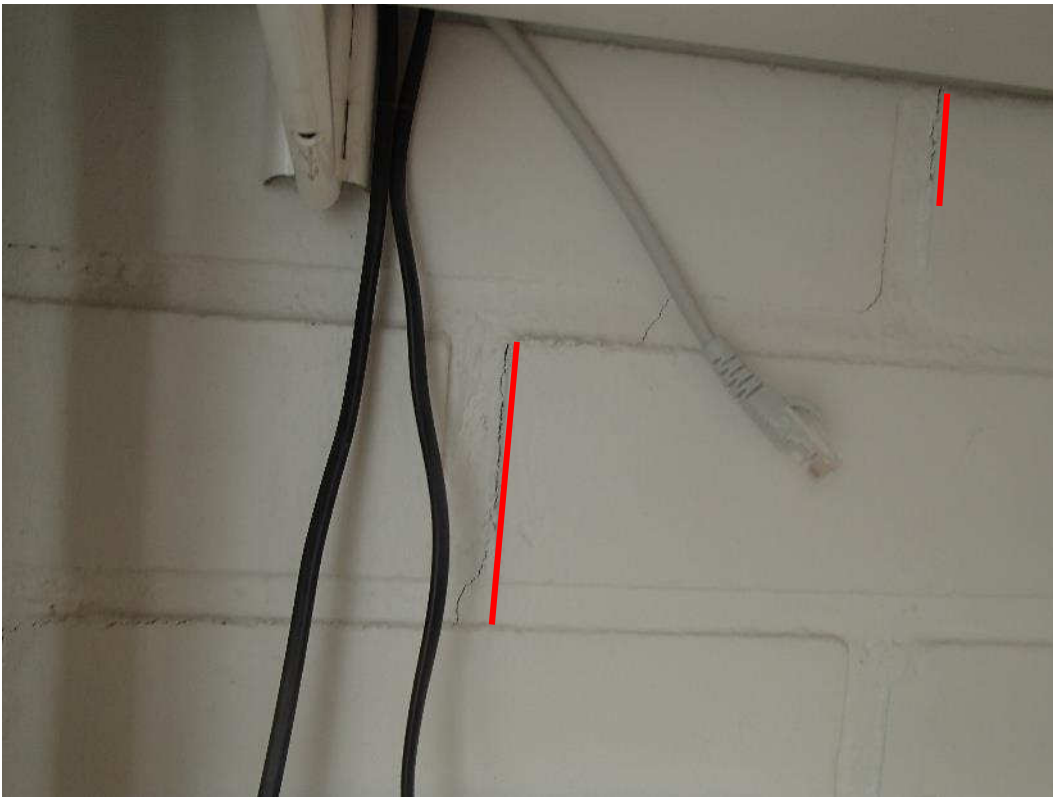
Kuva 127. Ilmavuotoja havaittiin tilimuurauksen halkeamista.

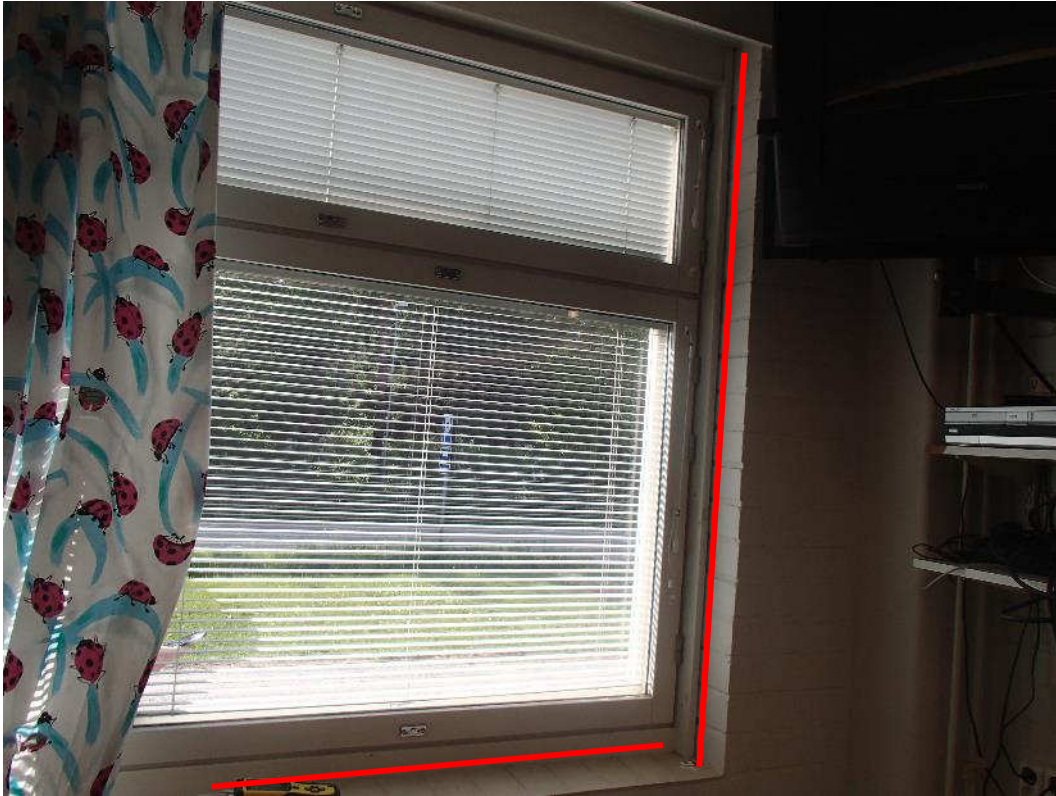
Kuva 128. Ilmavuotoja havaittiin ikkunoiden ja pieliin rajapinnoista.
