**TUTKIMUSSUUNNITELMA
SISÄILMA- JA RAKENNETEKNINEN KUNTOTUTKIMUS**

7.11.2017

**HYRYLÄN KOULUKESKUS
SAHATIE 1
04300 TUUSULA**

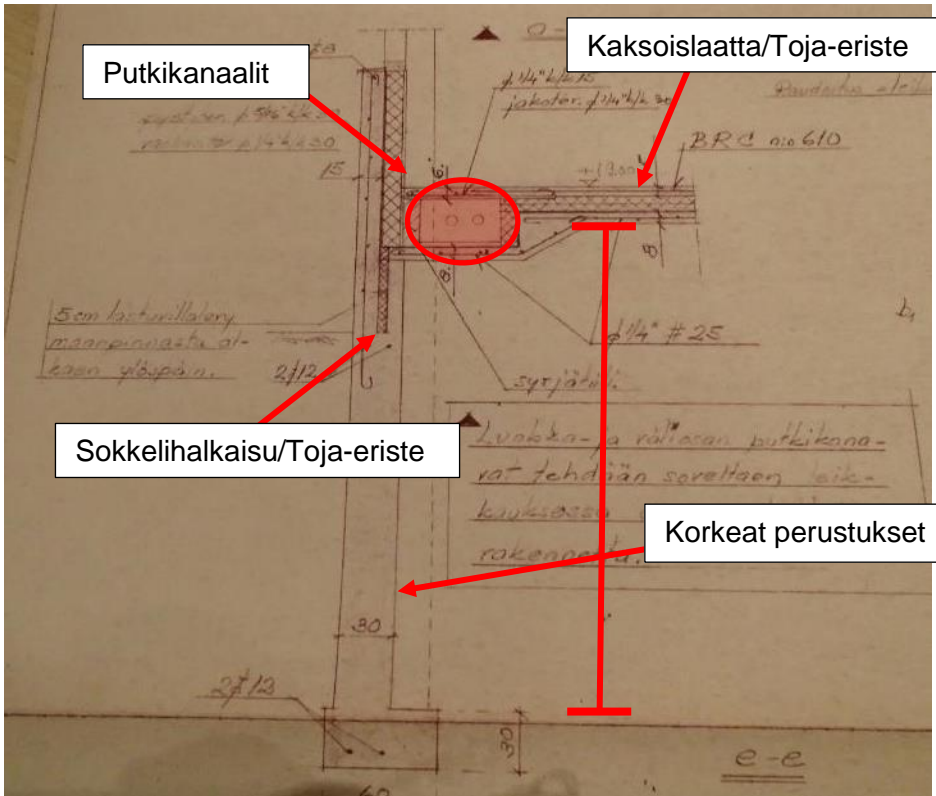
Kuva 1. Vuonna 1960 rakennetun luokkasiiven perustusleikkauksien riskirakenteet pitkällä sivulla rakennuksen etelä päädyssä.

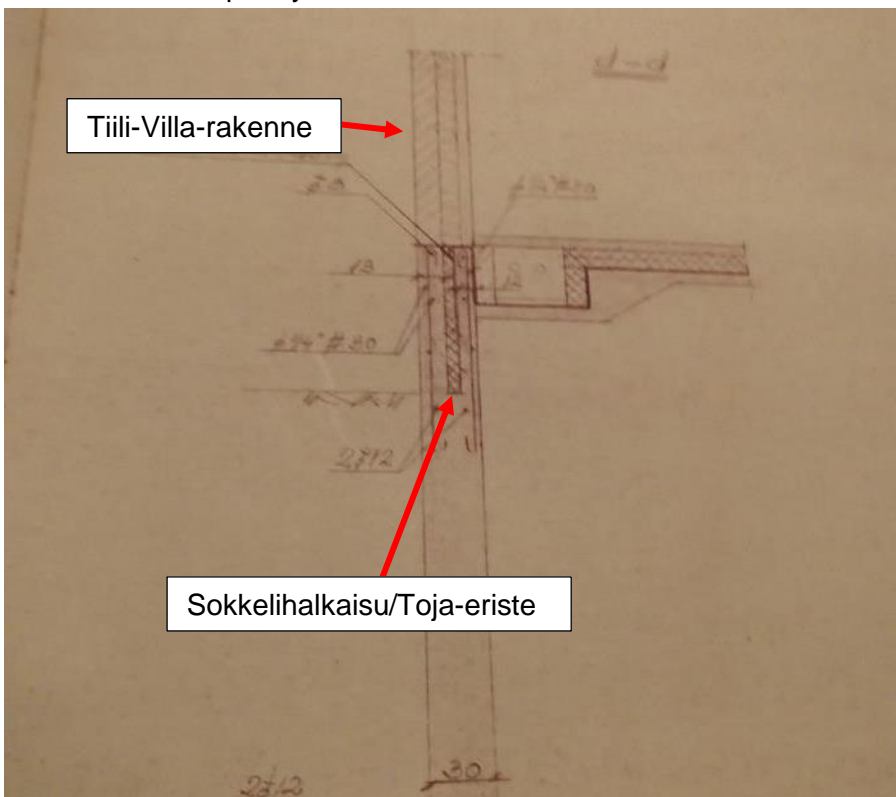
Kuva 2. Vuonna 1960 rakennetun luokkasiiven perustusleikkauksien riskirakenteet eteläpäädyssä tiilimuurattujen ulkoseinien osalta.

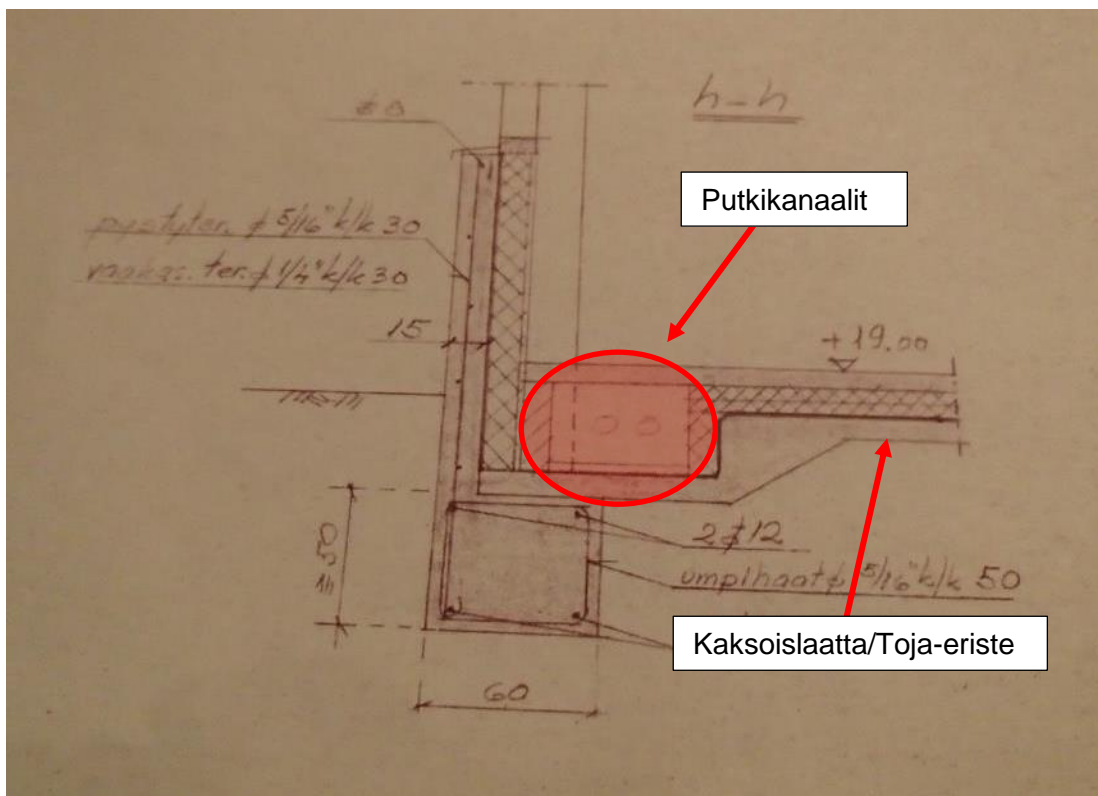
Kuva 3. Vuonna 1960 rakennetun luokkasiiven perustusleikkauksien riskirakenteet pitkällä sivulla rakennuksen pohjoispäädystä.

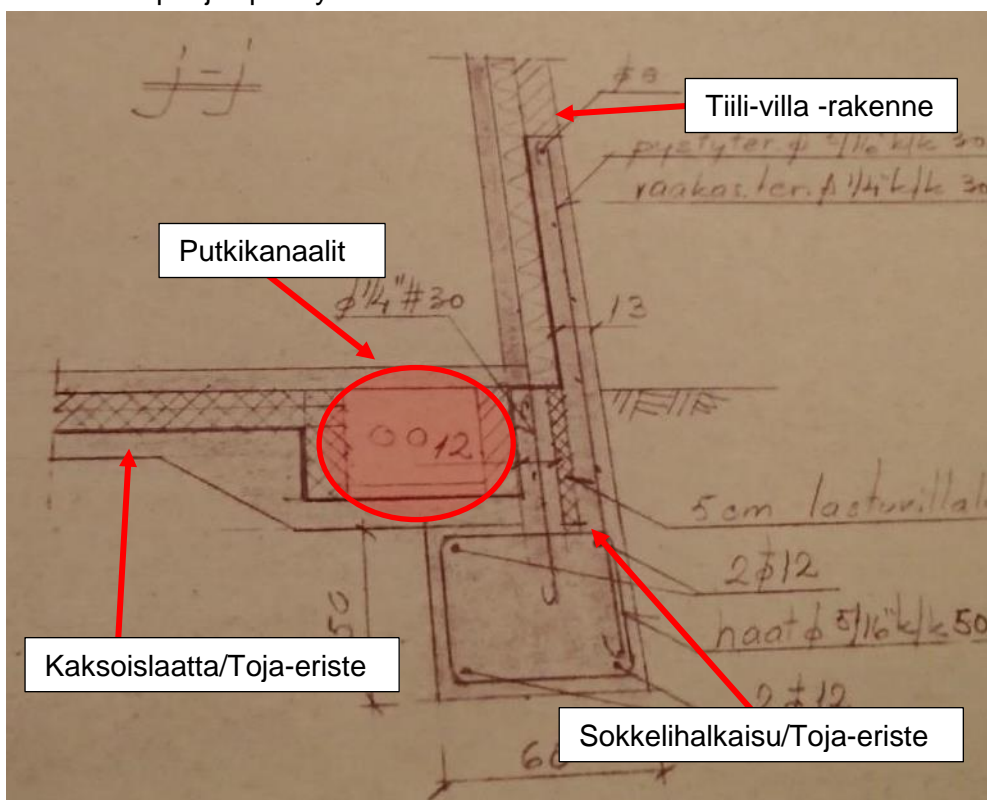
Kuva 4. Vuonna 1960 rakennetun luokkasiiven perustusleikkauksien riskirakenteet pohjoispäädystä tiilimuurattujen ulkoseinien osalta.

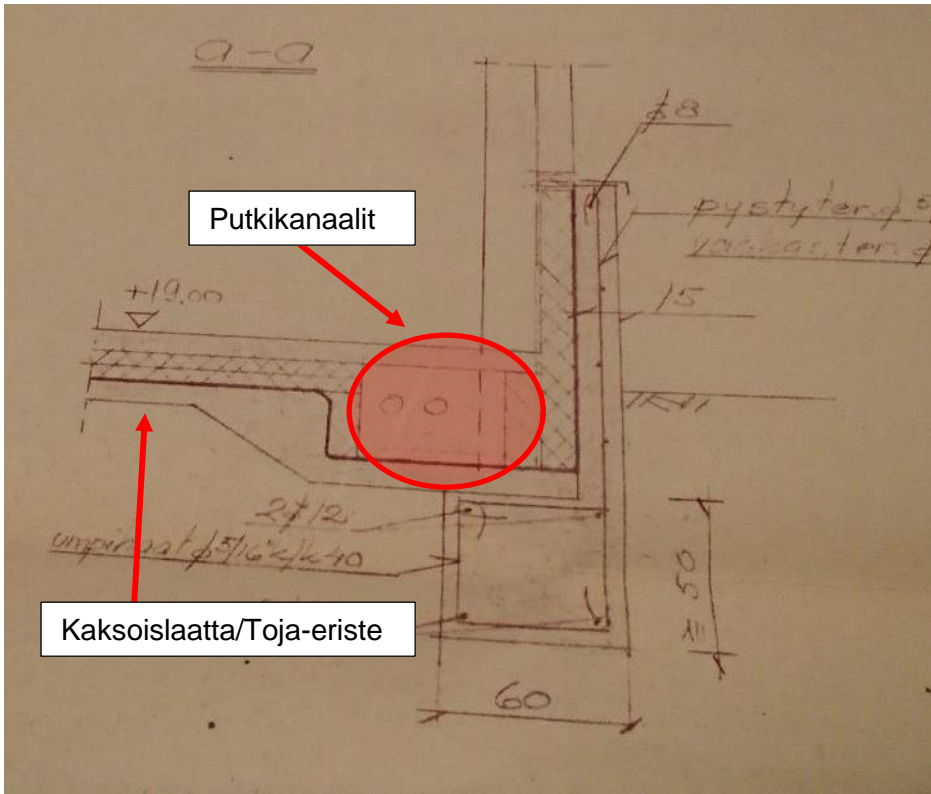
Kuva 5. Vuonna 1960 rakennetun välisosan perustusleikkauksien riskirakenteet eteläsivun ulkoseinien osalta.

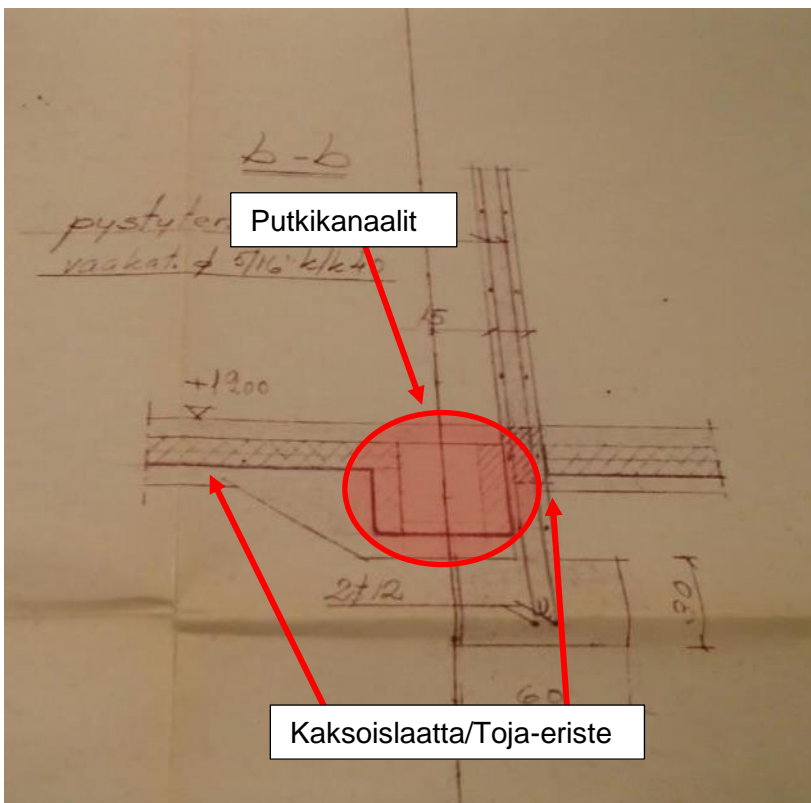
Kuva 6. Vuonna 1960 rakennetun välisosan perustusleikkauksien riskirakenteet luokkasiiven liitoskohdassa.

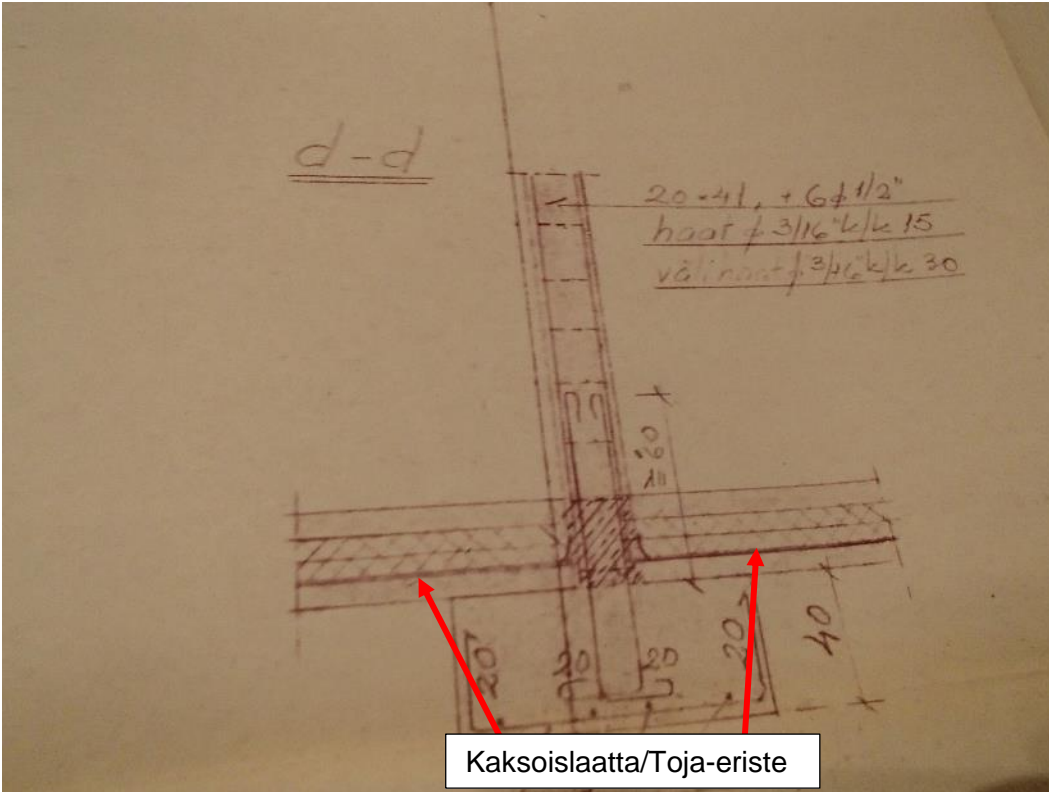
Kaksoislaatta/Toja-eriste

Kuva 7. Vuonna 1960 rakennetun välisosan perustusleikkauksien riskirakenteet luokkasiiven liitoskohdassa.

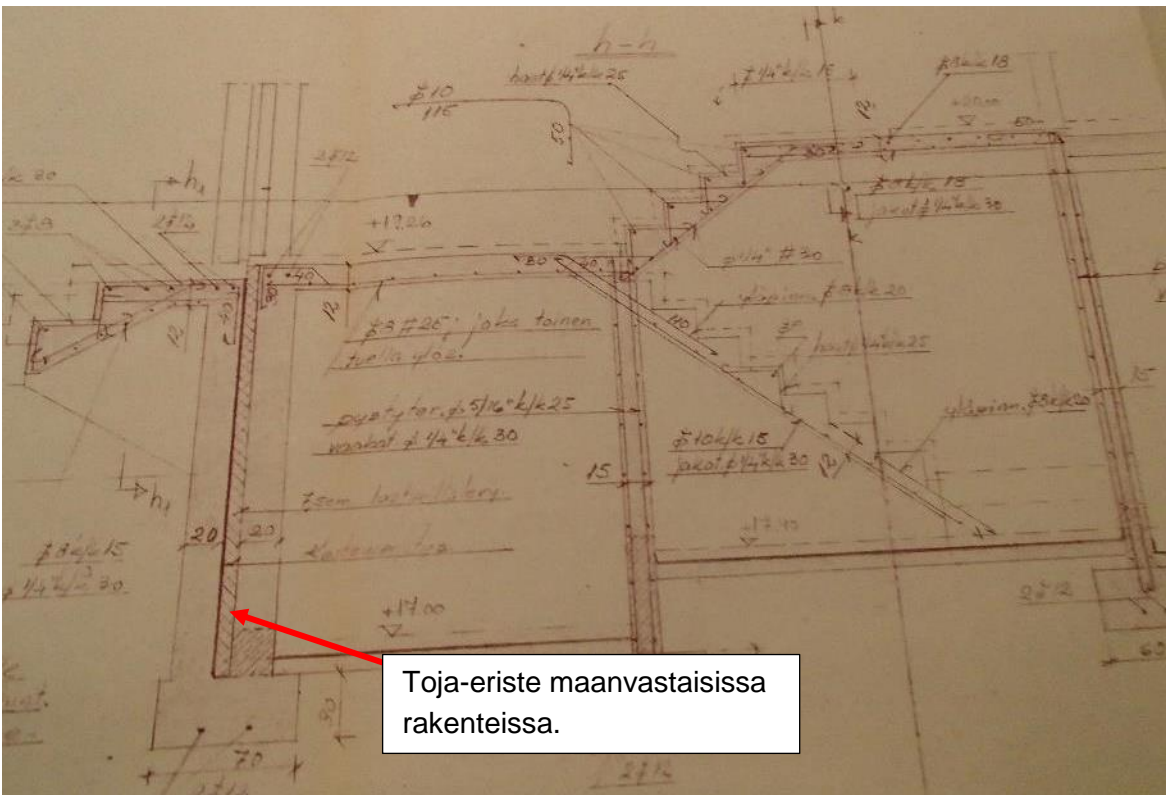
Toja-eriste maanvastaisissa rakenteissa.

Kuva 8. Vuonna 1960 rakennetun välisosan perustusleikkauksien riskirakenteet pohjoissivulla.

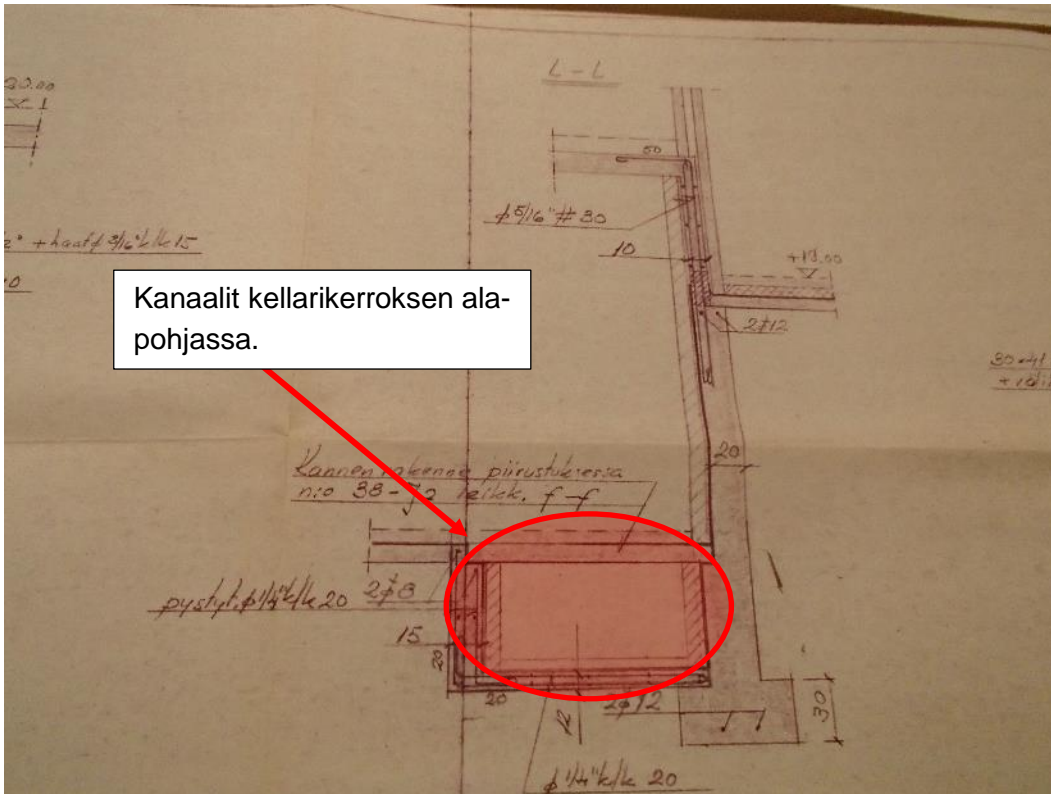
Kanaalit kellarikerroksen alapohjassa.

Kuva 9. Vuonna 1960 rakennetun välisosan perustusleikkauksien riskirakenteet alapohjassa.

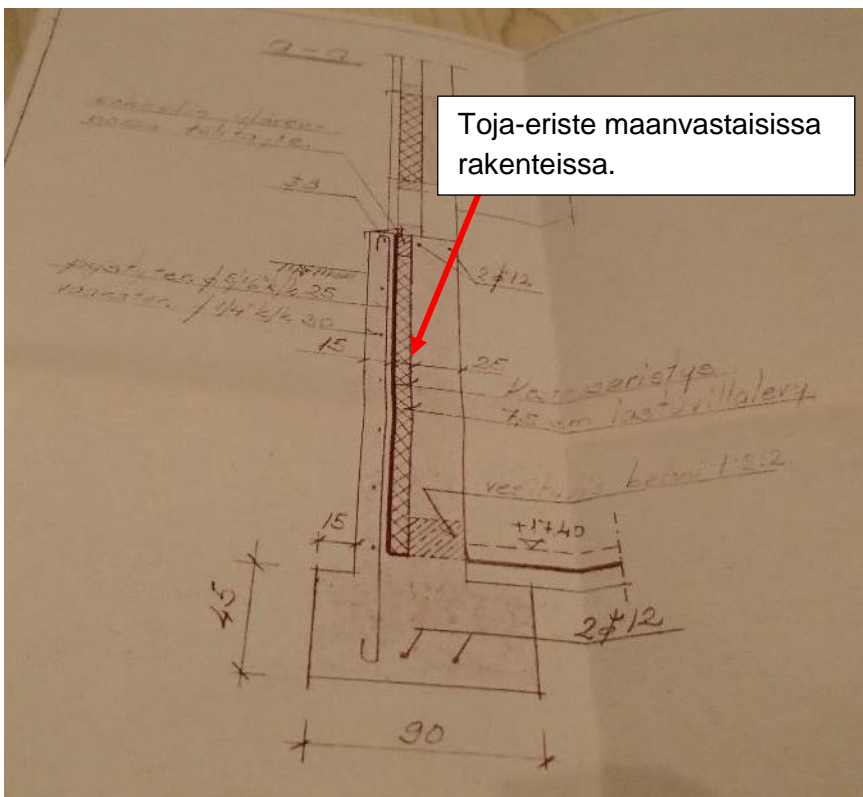
Toja-eriste maanvastaisissa rakenteissa.

Kuva 10. Vuonna 1960 voimistelusaliosan välisosan perustusleikkauksien riskirakenteet.

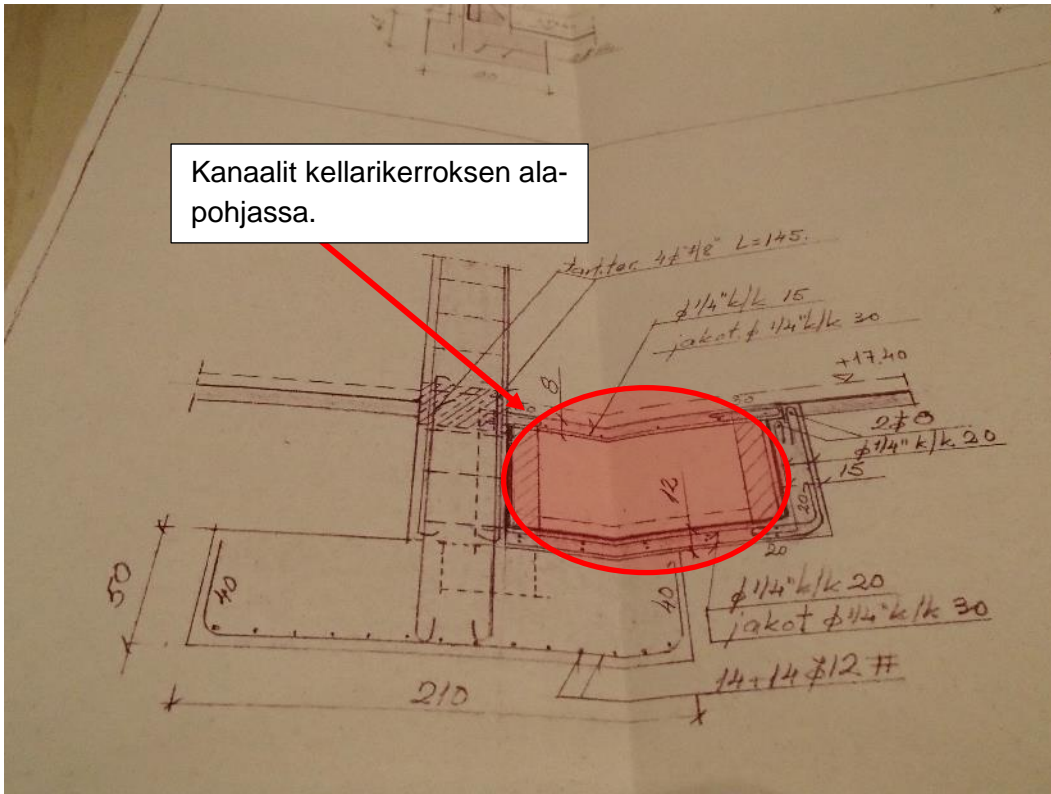
Kuva 11. Vuonna 1960 rakennetun voimistelusaliosan perustusleikkauksien riskirakenteet alapohjassa.

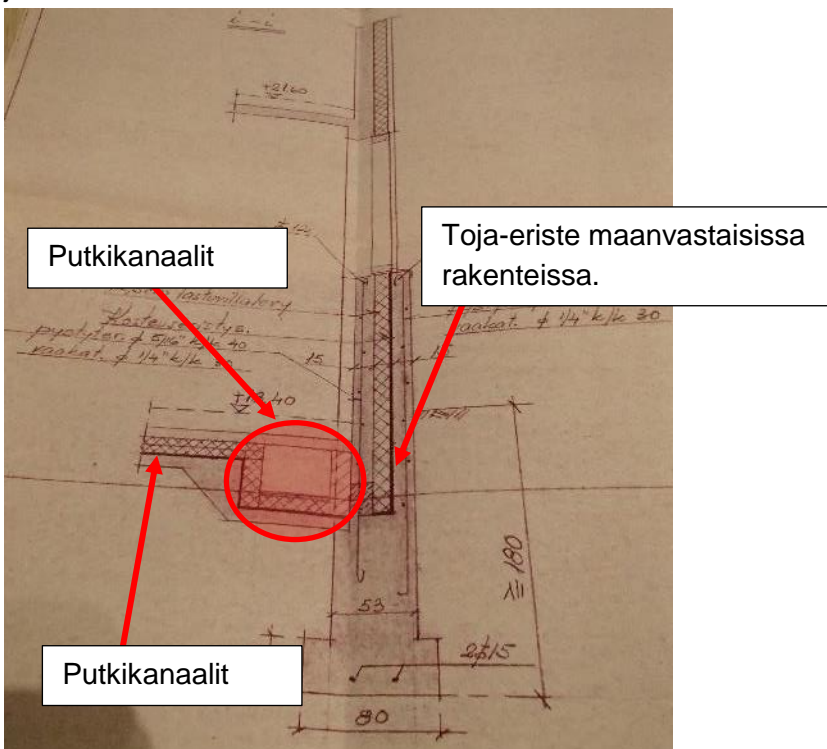
Kuva 12. Vuonna 1960 rakennetun voimistelusaliosan perustusleikkauksien riskirakenteet alapohjassa ja sokkelissa.

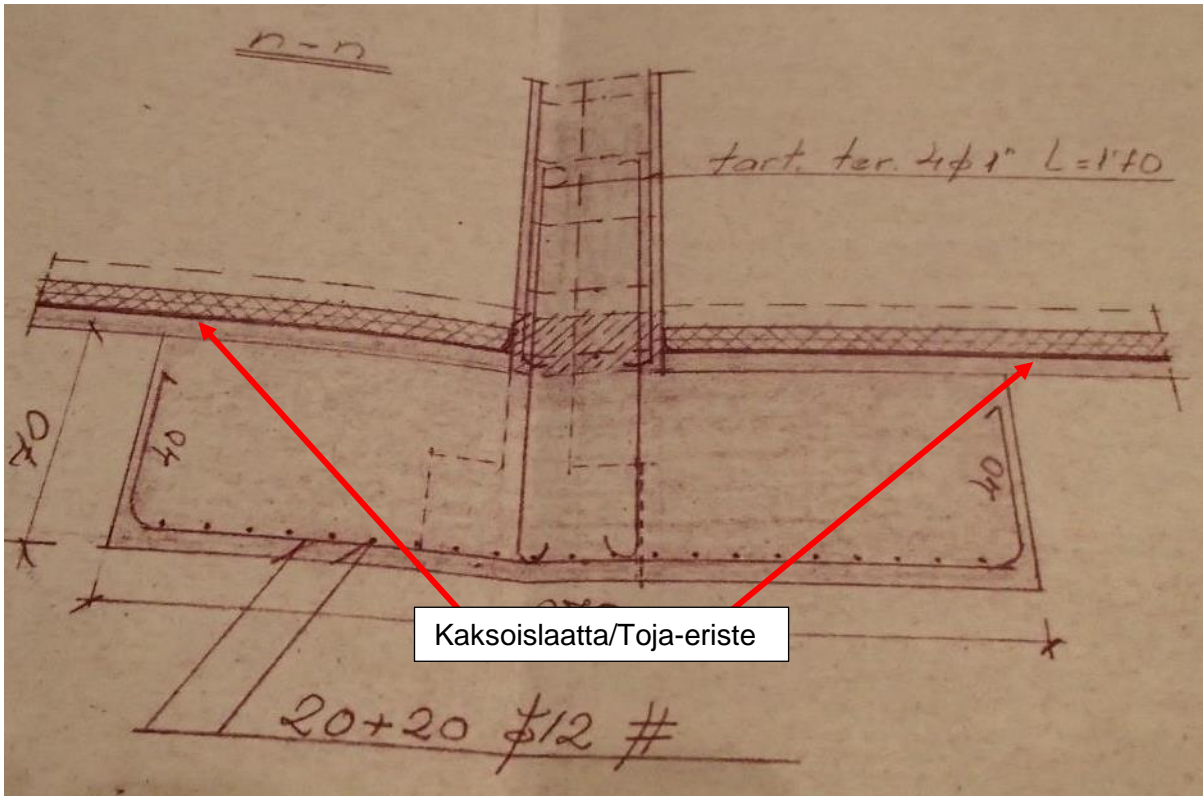
Kuva 13. Vuonna 1960 rakennetun voimistelusaliosan perustusleikkauksien riskirakenteet alapohjassa.

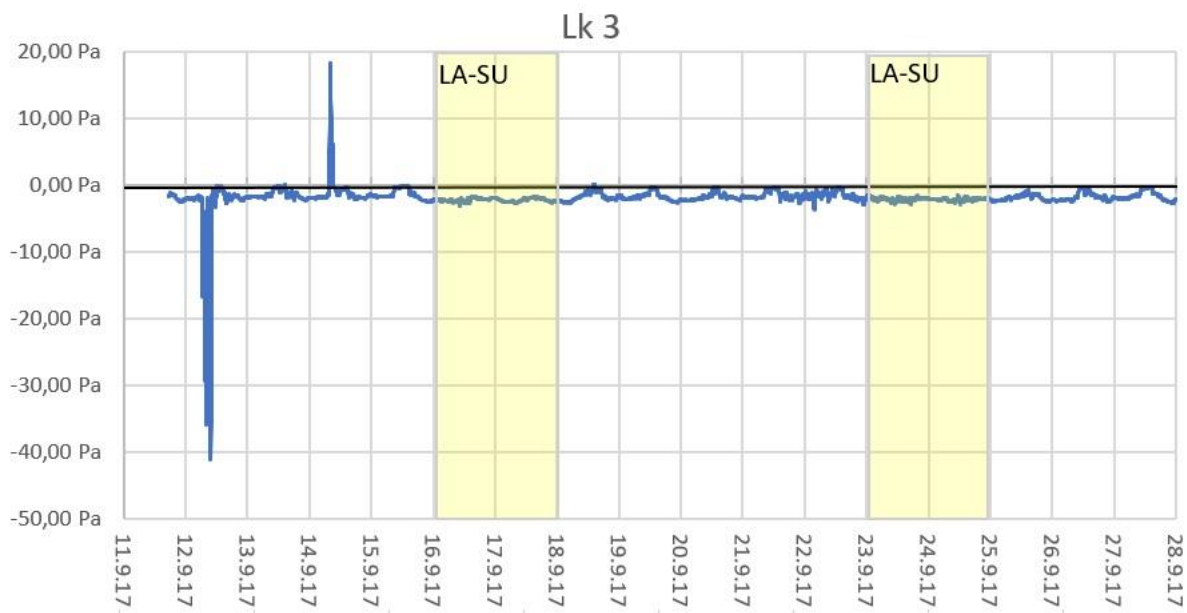
Kuva 17. Luokassa vallitsi mittausaikana lievä alipaine lukuun ottamatta 12.9.2017, jolloin luokassa oli lyhytaikaisesti (klo 6.40 – 9.45) voimakas alipaine. 14.9.2017 aamulla luokka oli ulkoilmaan nähden hetken ylipaineinen. Syytä näihin poikkeamiin ei saatu selville.

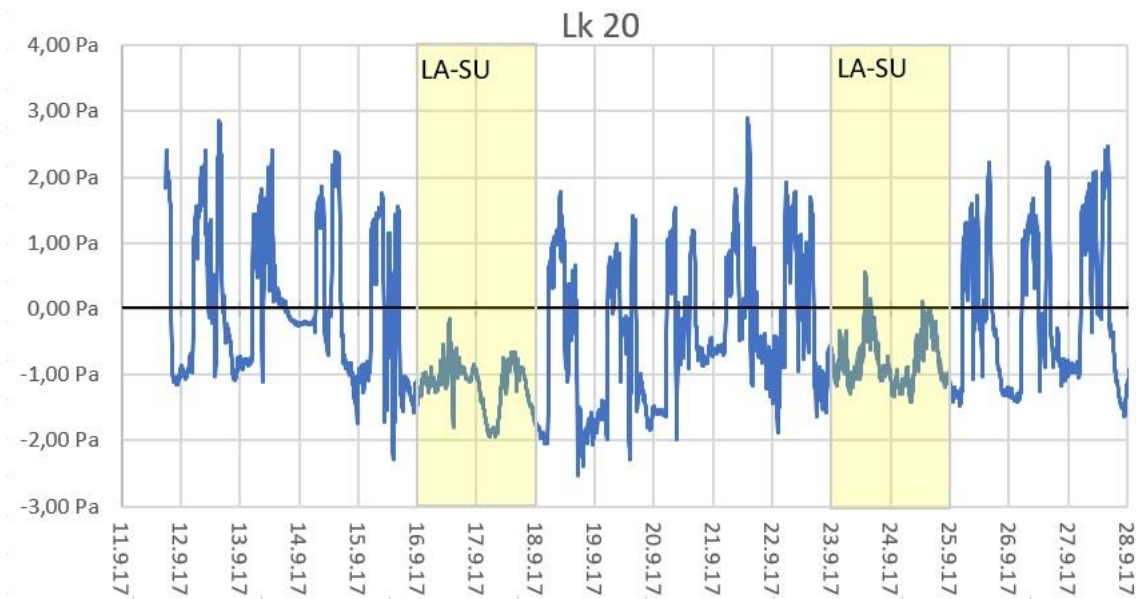
Kuva 18. Luokka 20 oli lievästi ylipaineinen päivällä. Noin kello 17 – 05 luokassa vallitsi lievä alipaine ulkoilmaan nähden.

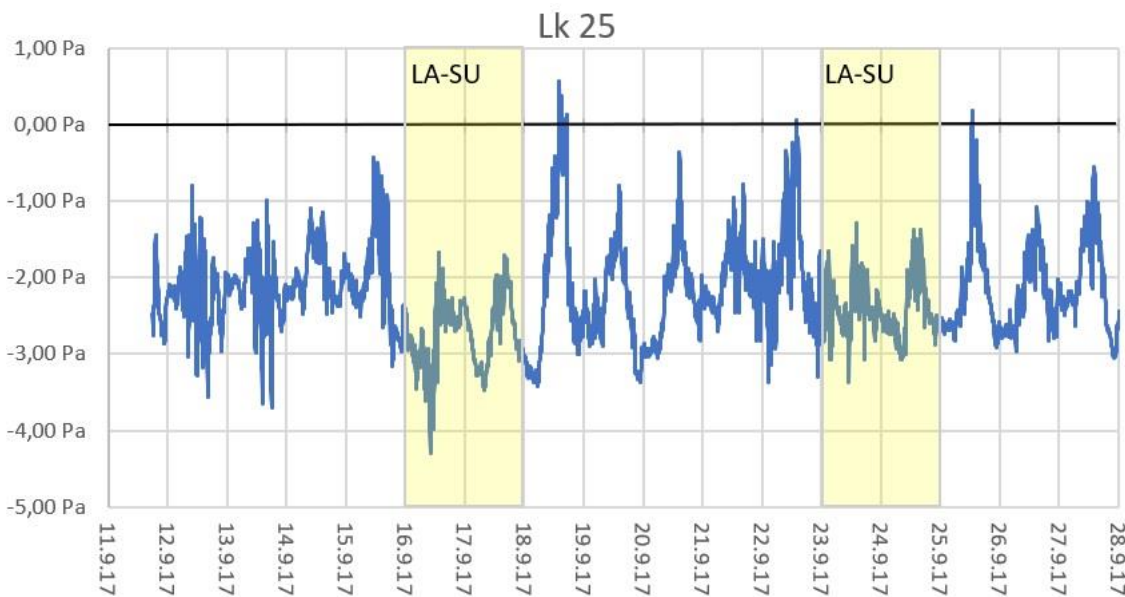
Kuva 19. Luokkahuoneen 25 paine-ero suhteessa ulkoilmaan on pääosin heikosti alipaineinen. Alipaine heikkenee yöaikaan.

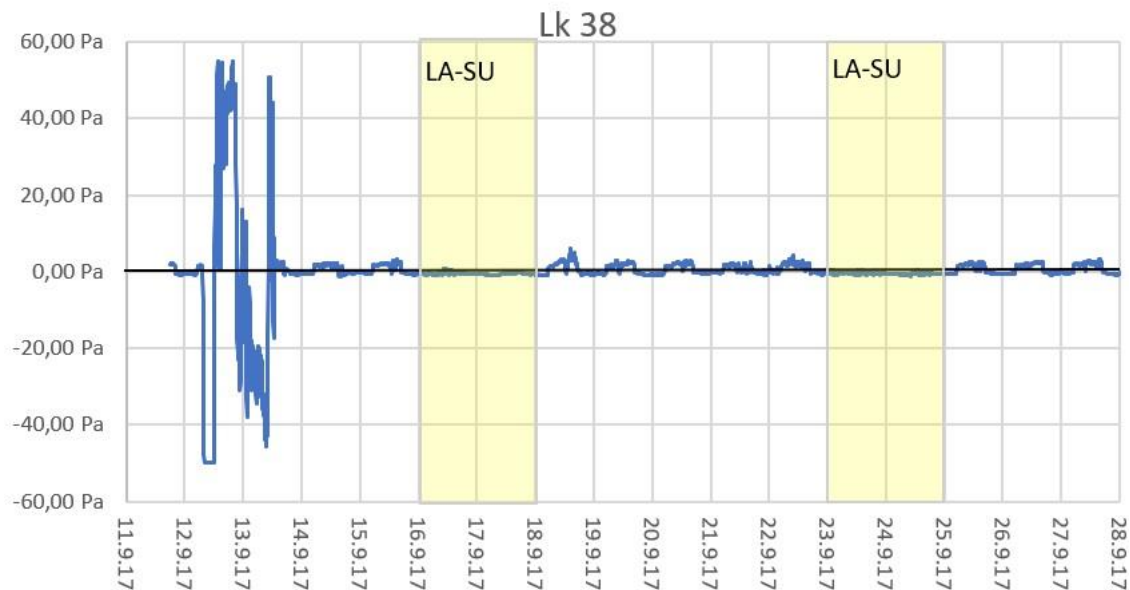
Kuva 20. Toisen kerroksen luokassa 38 oli päivällä lievä ylipaine, joka muuttui yöaikaan hyvin heikoksi alipaineeksi ulkoilmaan nähden. 12.- 13.9.2017 luokka oli päivällä voimakkaasti ali-/ylipaineinen, joka päivien välisenä yönä muuttui voimakkaasti alipaineiseksi.

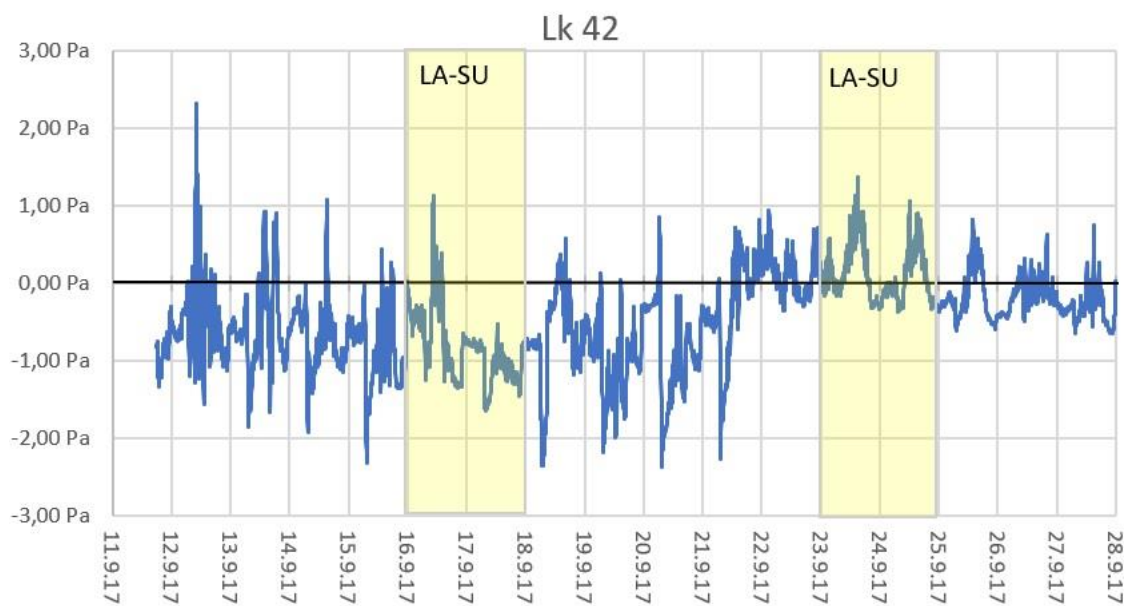
Kuva 21. Luokka 42 oli mittausaikana pääosin alipaineinen ja satunnaisesti luokassa vallitsi lievä ylipaine.
