Tuusulan Rantatien ja Kirkkotien maisemanhoitosuunnitelma 2023

Tuusulan kunta, kaavoitus

13.11.2023

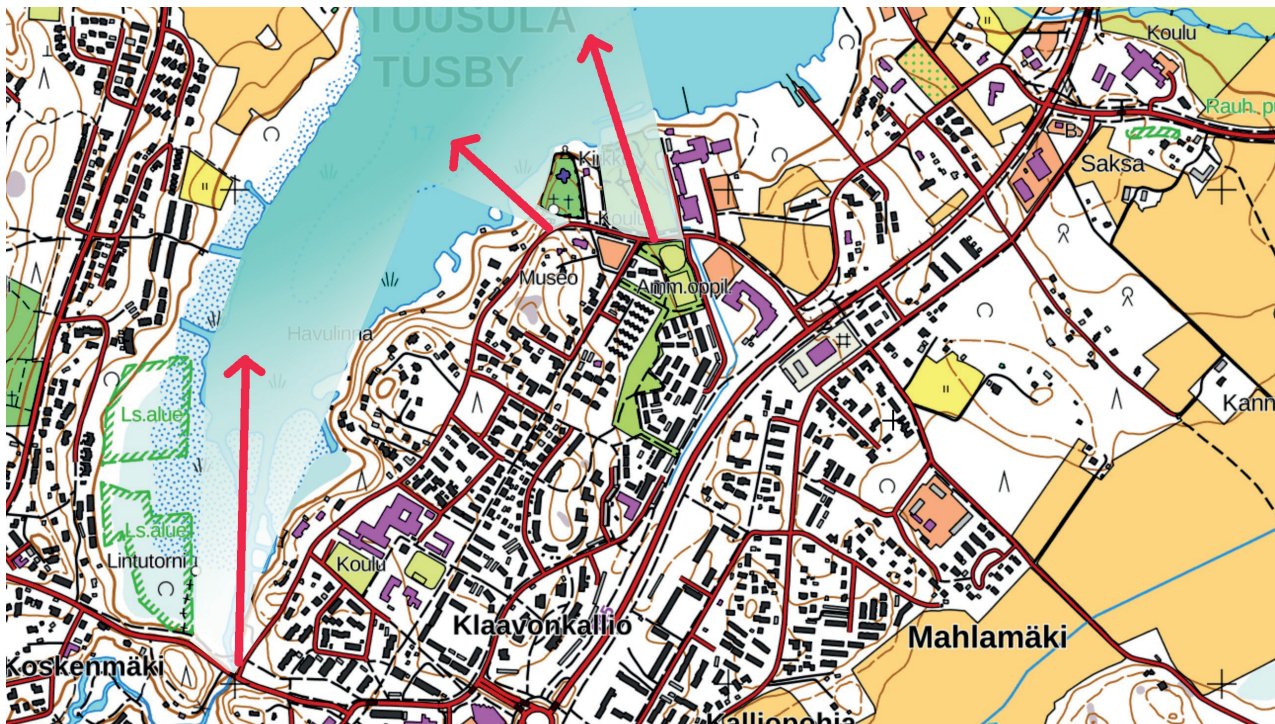
7. ja 8. Karttoihin on merkitty kaikkein tärkeimmät, vielä avoimet alueet ja niiden yli järvelle avautuvat näkymät. Rannan tuntumassa olevat avoimet alueet ovat arvokkaimpia. Kulttuurimaisemassa näiden perinteisten, pitkien, peltojen yli järvelle avautuvien näkymien säilyttäminen on tärkeää. Maatalousvaltaisena aikana rannat pysyivät avoimina laiduntamalla. Maiseman hoito voidaan nykyisin tehdä luontoarvot säilyttämällä, esim. rytmittämällä rannan puustoa tiiviimpiin ja väljempiin kokonaisuuksiin. Sisempänä, tiiviin rantavyöhykkeen takana olevat alueet kuten Gustavelundin pelto ja Rantatien sekä Järvenpääntien välissä olevat pellot ovat myös arvokkaita, sillä myös asutusrakenteen sisällä tarvitaan pitkiä näkymiä. Maanmittaushallituksen digitaalinen kartta-aineisto.

Useissa alueen kaavoissa rantavyöhyke on määritelty säilytettäväksi luonnontilaisena. Kaavoja tulisi tarkistaa erityisesti tämän aukeaman kaavioissa esitettyjen näkymälinjojen osalla, mutta myös rakennetuissa kortteleissa.

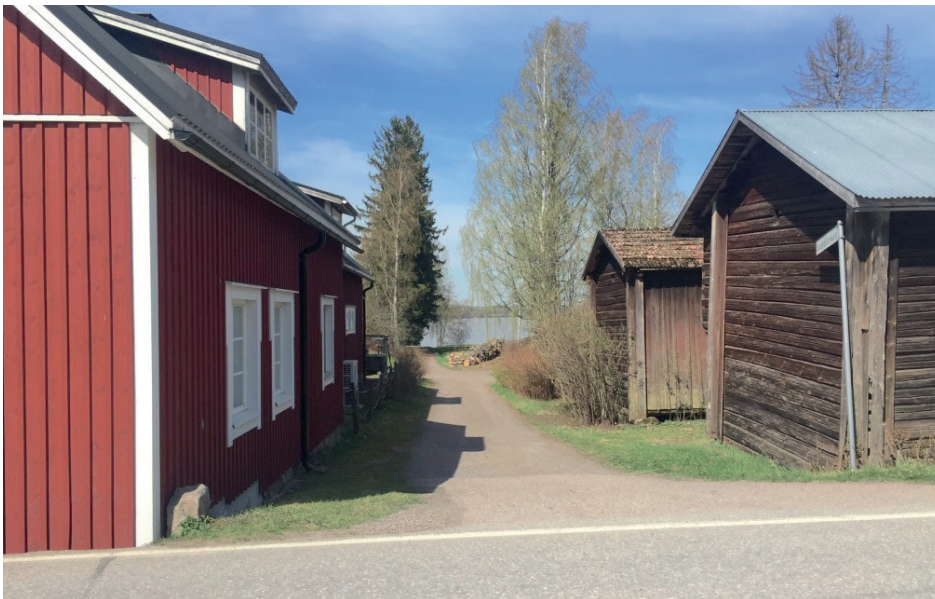
21. Saarelankuja Tuomalan kylässä Rantatien länsipuolella. Tien tasauksen nousun vuoksi vasemmanpuoleisen rakennuksen kivijalka on jäänyt kokonaan tien sisään. Myös oikeanpuoleinen aitta lahoaa tien pinnan nousun vuoksi. Samalla kujan liittyminen Rantatiehen on tullut jyrkäksi. Rakennukset estävät kujalta ajavia näkemästä Rantatien liikennettä, ja jyrkkä nousu Rantatielle lisää liittymän vaarallisuutta.

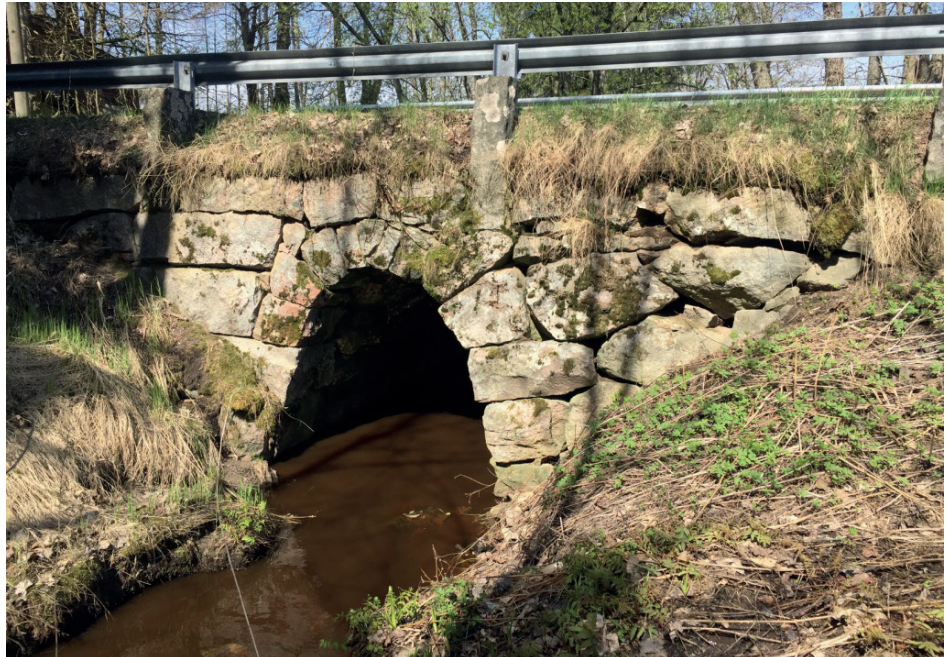
22 ja 23. Pelinojan vanha komea siltarumpu Tuusulan Rantatien pohjoispäässä. Vasemmanpuoleinen kuva on otettu 2021 toukokuussa ja oikeanpuoleinen 2022 syyskuussa. Kivien välistä alkaa kasvaa puuntaimia, ja vanhemmassa kuvassa vasemmalla ylhäällä näkyvä kivipylväs on katkennut ja pudonnut ojaan. Arvokas vanha kivirakenne vaatii huoltoa.

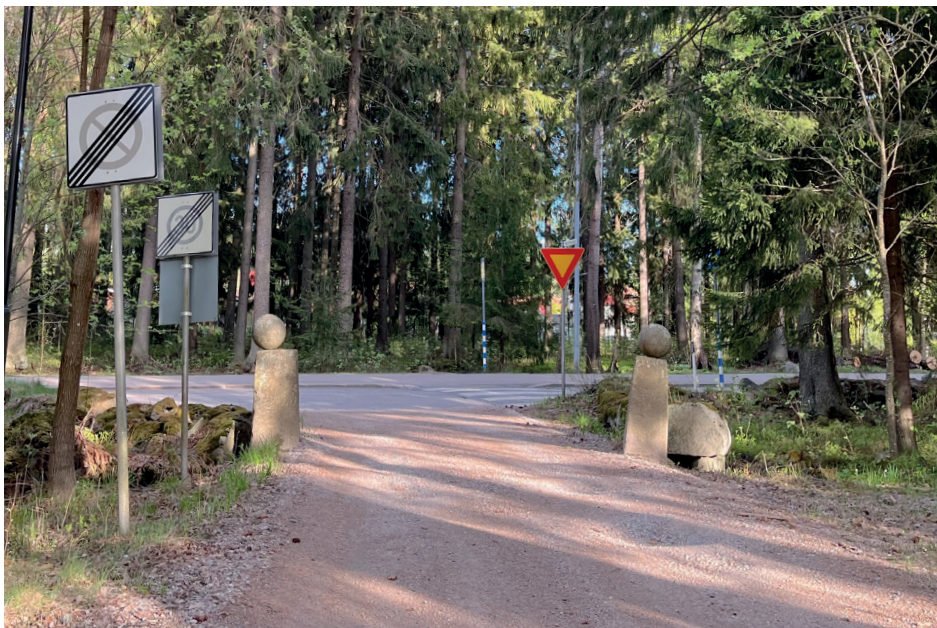
75. Havulinnan eli Salmelan vanhan, laajan tontin rajauksena on ollut kylmäkivimuuri, ja päärakennukselle johtavan tien päässä on edelleenkin vanhat, kivet portinpylväät. Edellisen sivun valokuvassa 73 näkyy toinen portinpylväistä. Tien koron nostaminen on johtanut siihen, että sekä muuri että pylväät ovat nykyään syvällä maan sisällä. Ne kaipaavat kunnostamista.

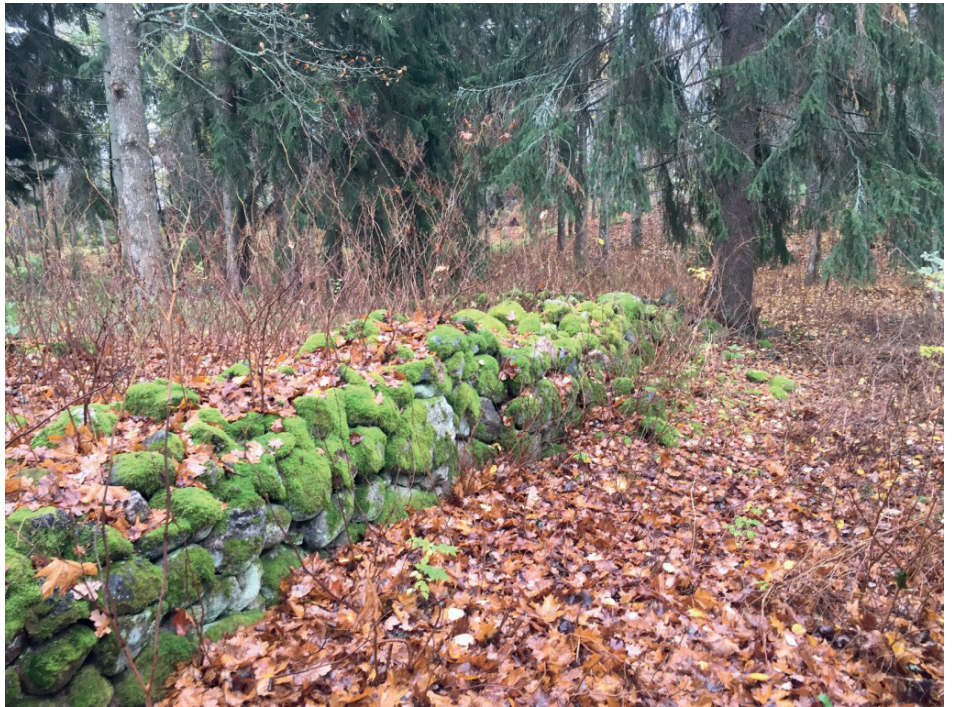
79. Salmelan muurin eteläpäässä on uusi sisäänkäyntiportti. Itse muuri on tässä kohdassa vain röykkiö kiviä. Muurin kunnossa pysyminen vaatii myös kasvillisuuden, kuten puun ja pensaiden taimien poistamisen muurista.

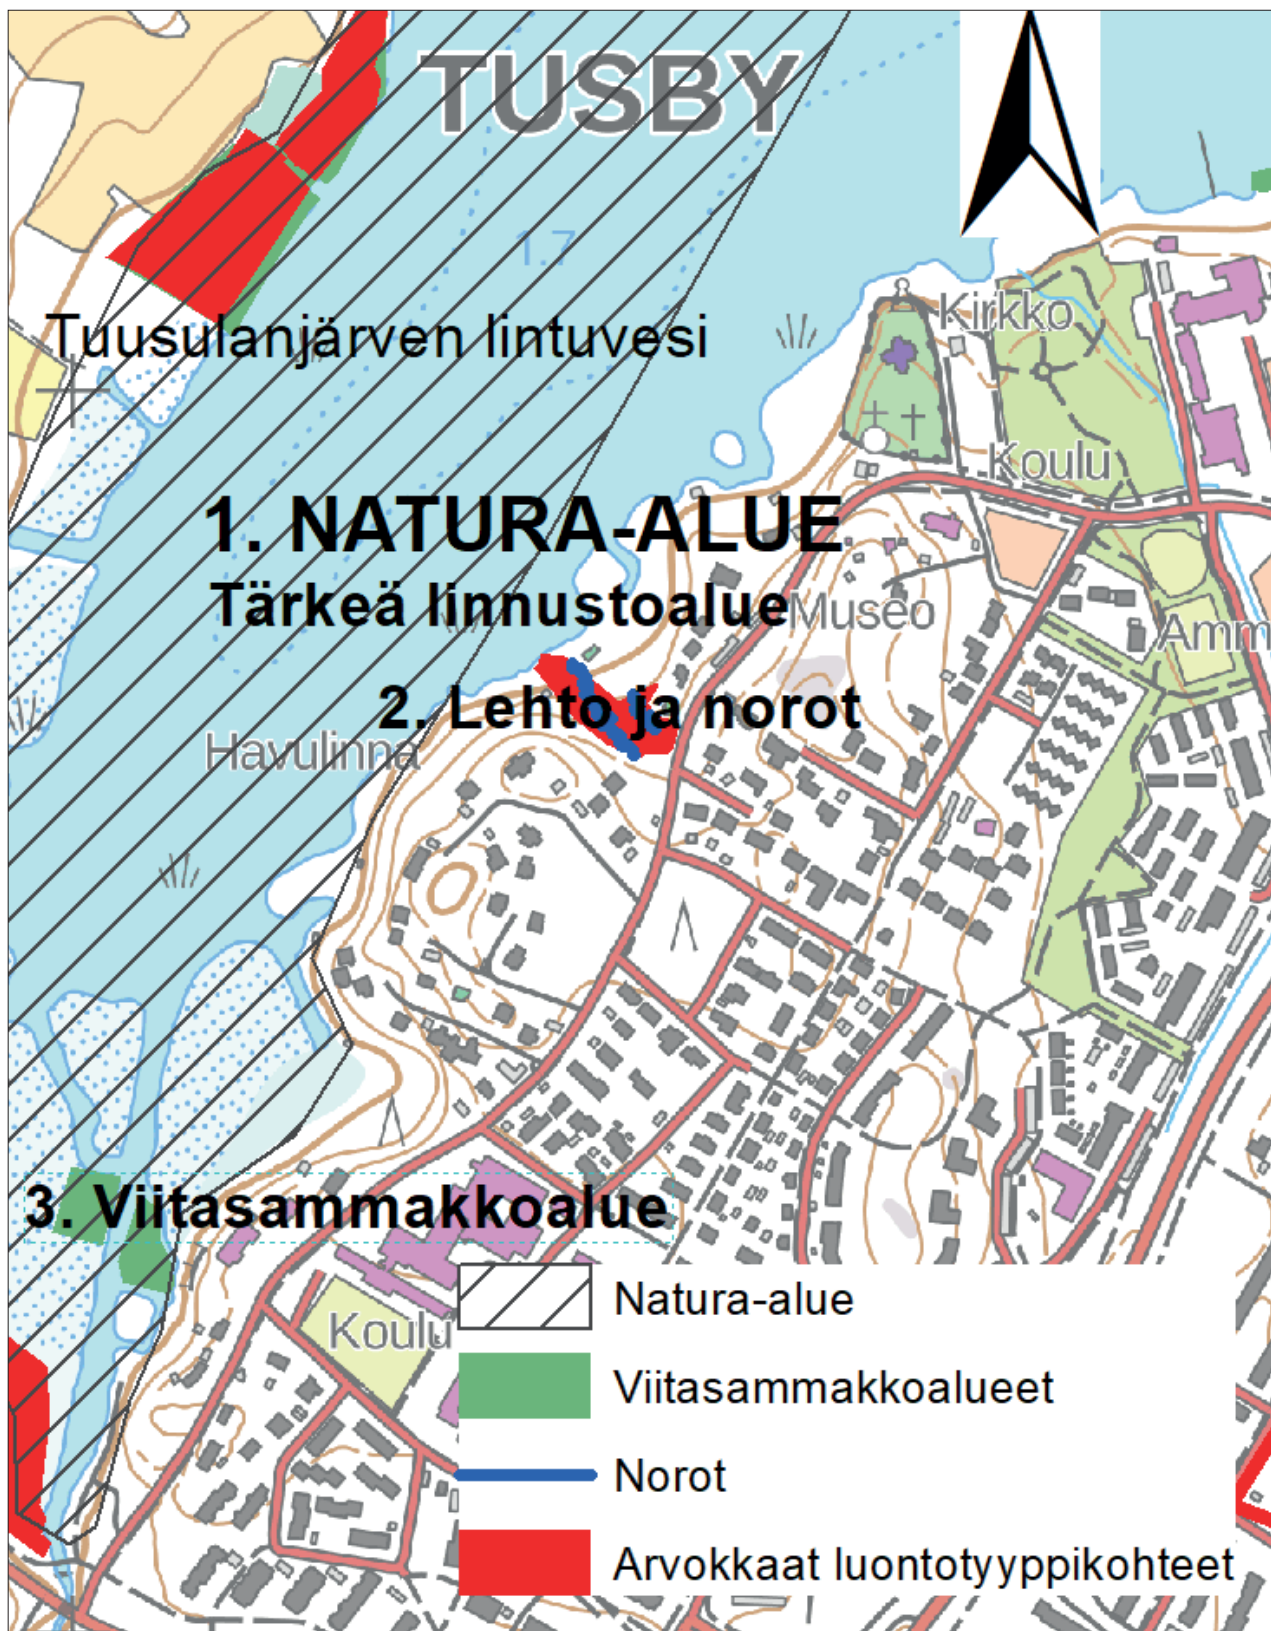
85. Luontokohteet Tuusulanjärven eteläosassa Kirkkotien varrella. Kohteiden numerointi viittaa sivuilla 52-53 olevaan taulukkoon. Kartan yläkulmassa oleva lehdon ja norot käsittävä luontokohde on Aattolan vanhan talon ja pihapiirin eteläpuolella. Alue ei sinänsä ole kulttuurimaiseman näkökulmasta ongelma muilta osin kuin aivan rakennuksen eteläpuolella, missä se varjostaa rakennusta liaksi. Myös talon seinustalla kasvava vaahtera on niin lähellä, että sellaisen katsotaan yleensä vahingoittavan itse rakennusta. Usein vanhojen talojen lähetyville on istutettukin koivuja ”salaojaksi”, koivuhan haihduttaa kesäaikaan vettä satoja litroja päivässä. Etäisyys talosta pitäisi kuitenkin olla metrejä, vähintään neljä-viisi metriä, sillä koivun juuret ulottuvat vähintään sen latvuksen laajuudelle, käytännössä kauemmaksikin.

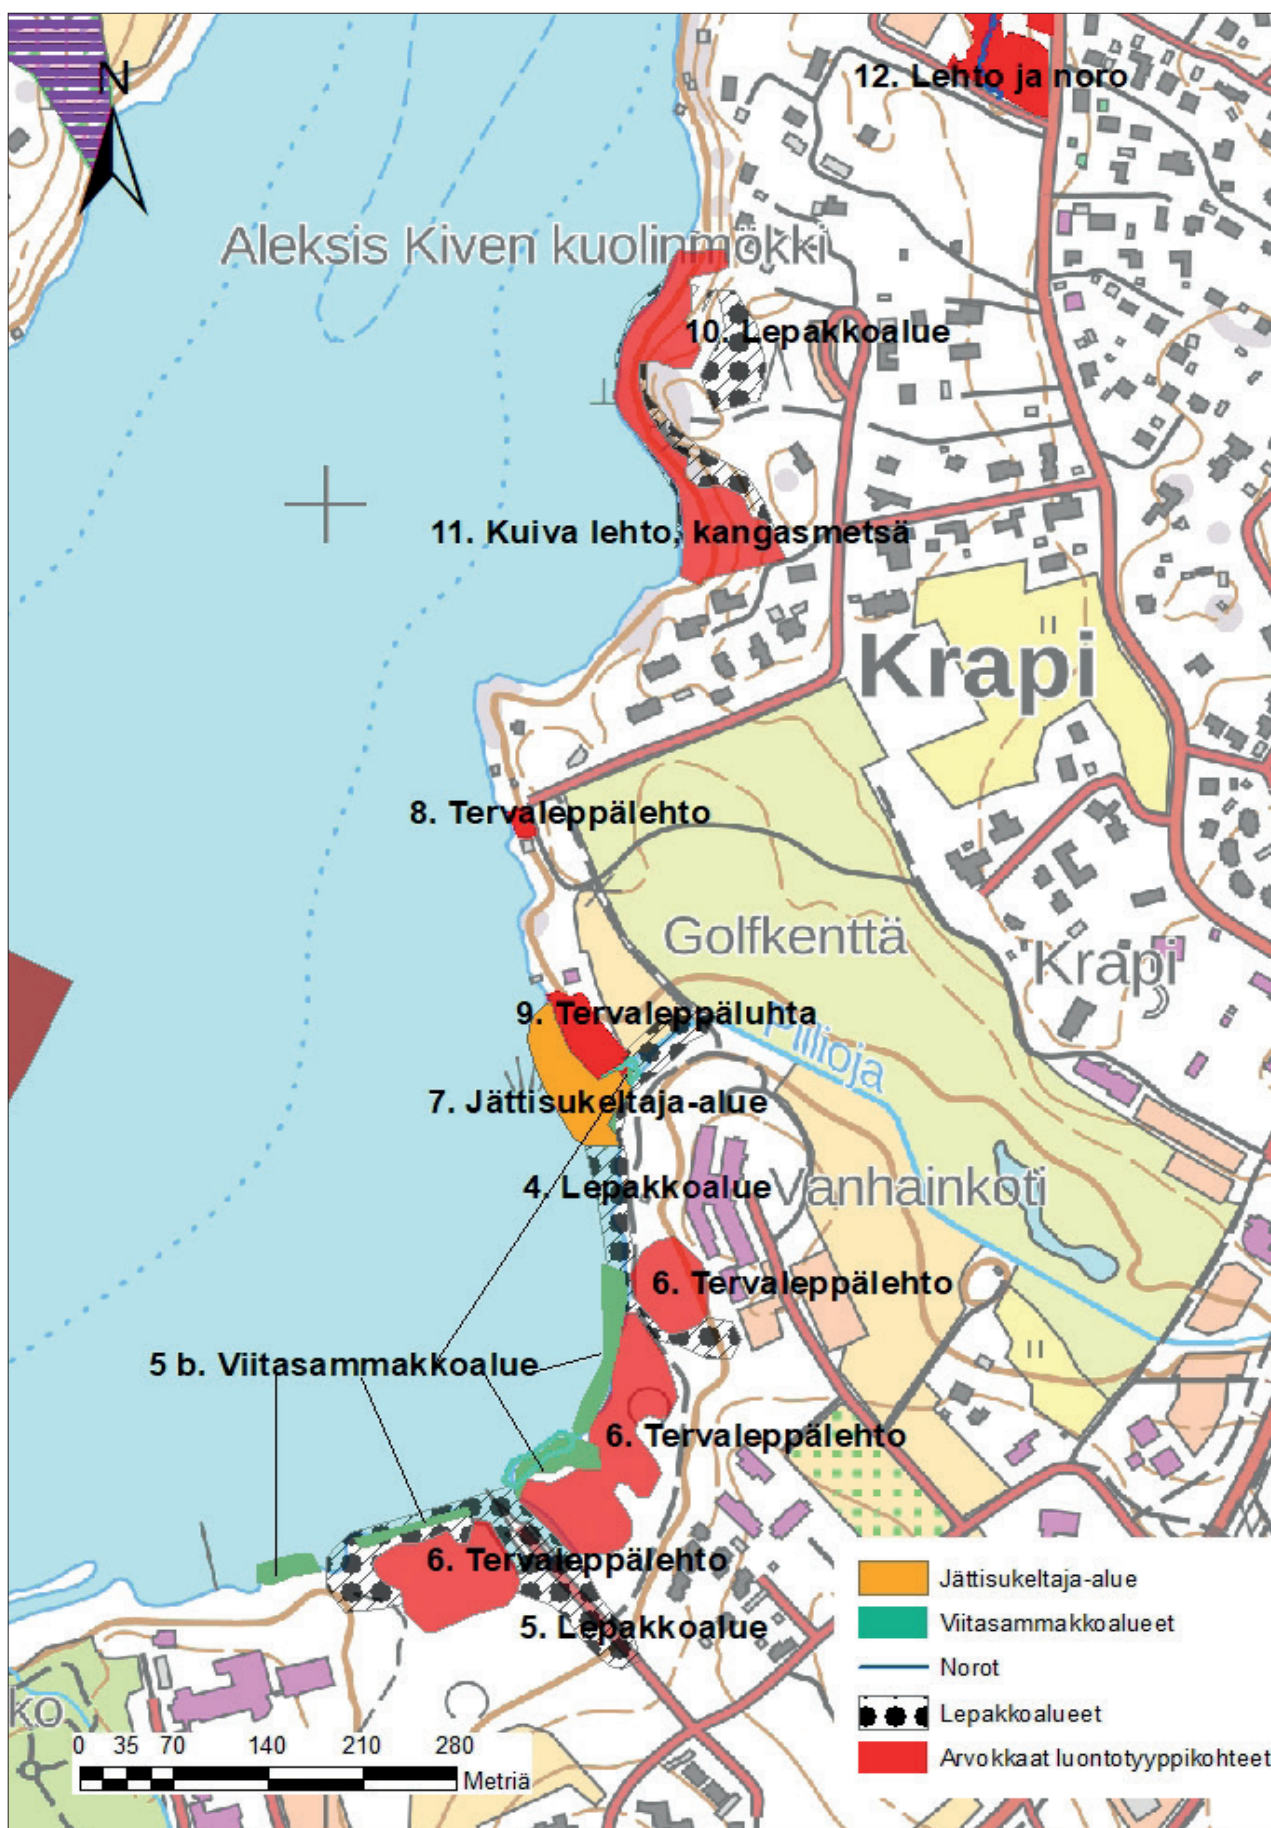
87. Luontokohteet Tuusulanjärven eteläosassa kunnan venevalkamalta Onnelaan. Numerointi viittaa sivujen 52-53 taulukkoon.

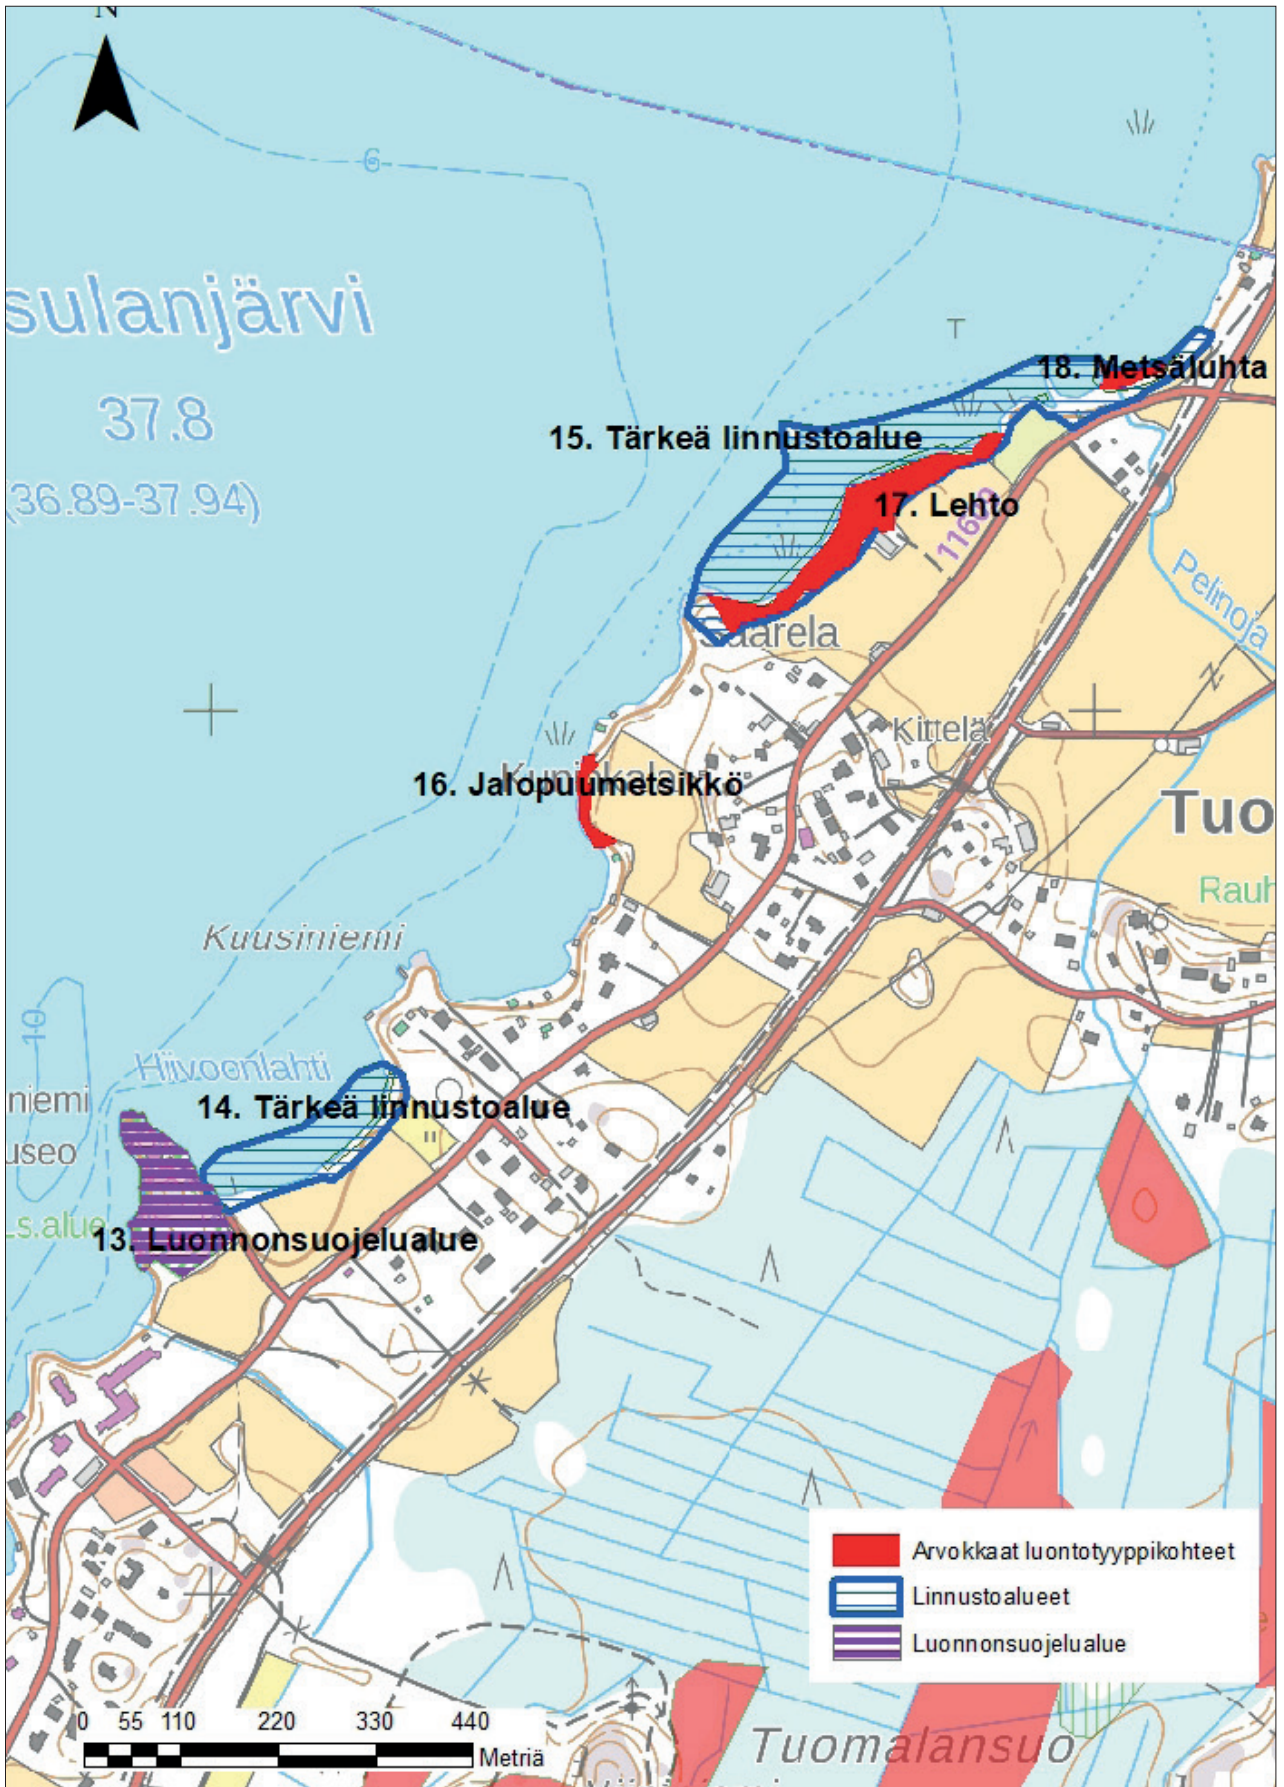
89. Luontokohteet Rantatien pohjoisosassa. Numerointi viittaa sivujen 52-53 taulukkoon. Kohteen 16. Jalopuumetsikkö tiedot tulevat täydenty-mään karttaan myöhemmin. Kunnan, Keski-Uudenmaan ympäristökeskuksen ja ELY-keskuksen yhteisellä maastokäynnillä katsottiin, että kapealle rantakaistaleelle pihapuusta levinneet vaahterat voidaan poistaa. Metsikön valtapuiksi jäivät tervalepät.

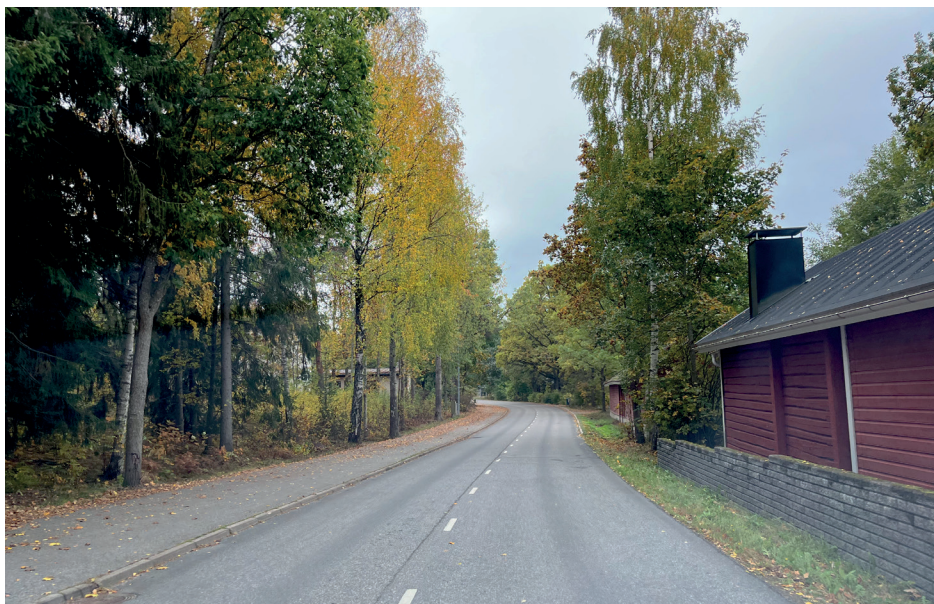
91. Tien koron nousu on johtanut alarinteen liittymien hankalointumiseen.

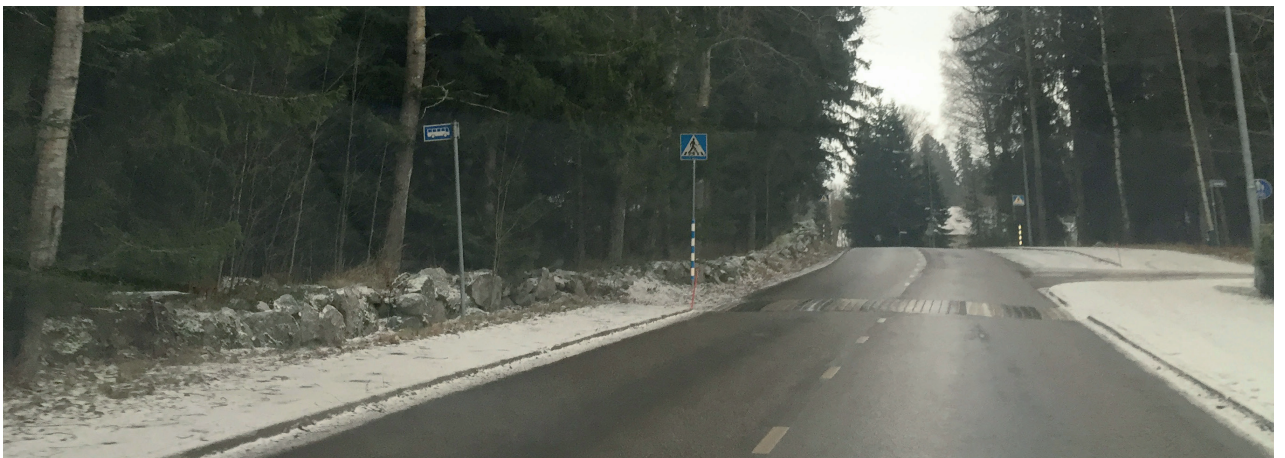
97, 98, 99. Yllä esimerkkejä uusista kylmäkivimuureista. Yllä vasemmalla paikallisista luonnonkivistä rakennettuja tukimuureja Länsirannikolla. Yllä oikealla taustalla kunnostettu vanha kiviaita, etualalla sitä on jatkettu vastaavilla paikallisilla kivillä. Alakuvassa Havulinnan arvokas kiviaita, joka kaipaa kohentamista. Pienin toimenpitein, eli risukon raivauksella ja lähistön huonokuntoiset puut kaatamalla ränsistyminen saadaan hidastumaan, ja voitetaan lisäaikaa kunnostusprojektin aloittamiselle.

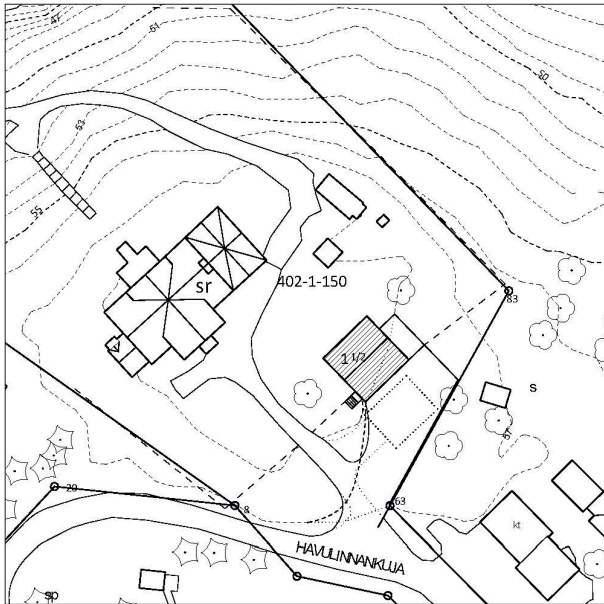
100. Arkkitehdin asemapiirroksessa näkyy uuden talusrakennuksen sijainti (viivoitettu alue). Rakennuksen molemmin puolin on säilytettävät tammets. Myöhemmin suunnitelma on hieman muuttunut, kun sekä tien varrelta että tulevalta rakennuspaikalta on löytynyt kallio suhteellisen läheltä maan pintaa. Rakennuksesta tuleekin yksikerroksinen, ja vanha autokatos siirretään sen viereen.

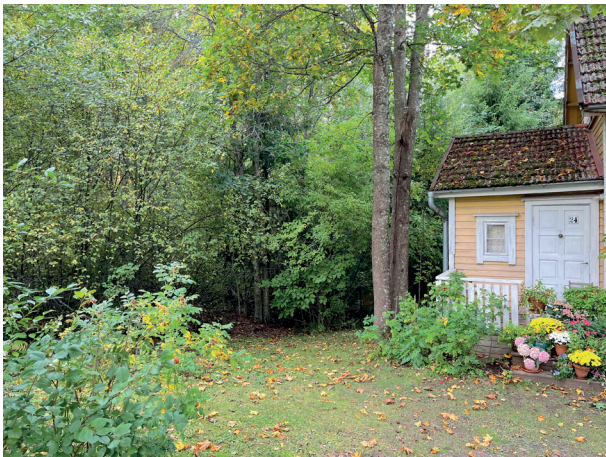
104. Aattolan eteläpuoleinen piha on hyvin varjoisa. Nurmikko on sammaleinen, ja myös talon eteläosan betonitiilikatto on sammalen peittämä. Aivan eteläpäädyn vieressä kasvava suuri, monihaaraainen vaahtera olisi syytä poistaa, jotta rakennuksen hoito ja säilyttäminen olisi helpompaa.

Pahimpana varjostavana puuna pidettiin pihalla, aivan päädyn vieressä kasvavaa monihaaraista vaahteraa, jonka varjo on syvä, ja joka myös pudottaa lehtensä ja oksiansa rakennuksen katolle. Vaahtera poistamalla suojelurakennuksen säilyttäminen olisi helpompaa, vaikka joskus suositeltiin puiden istuttamista rakennuksen lähelle ”salaojaksi”. Hyvä etäisyys seinästä on silloinkin neljä-viisi metriä, jotta rakennus ei puun vuoksi vaurioidu.

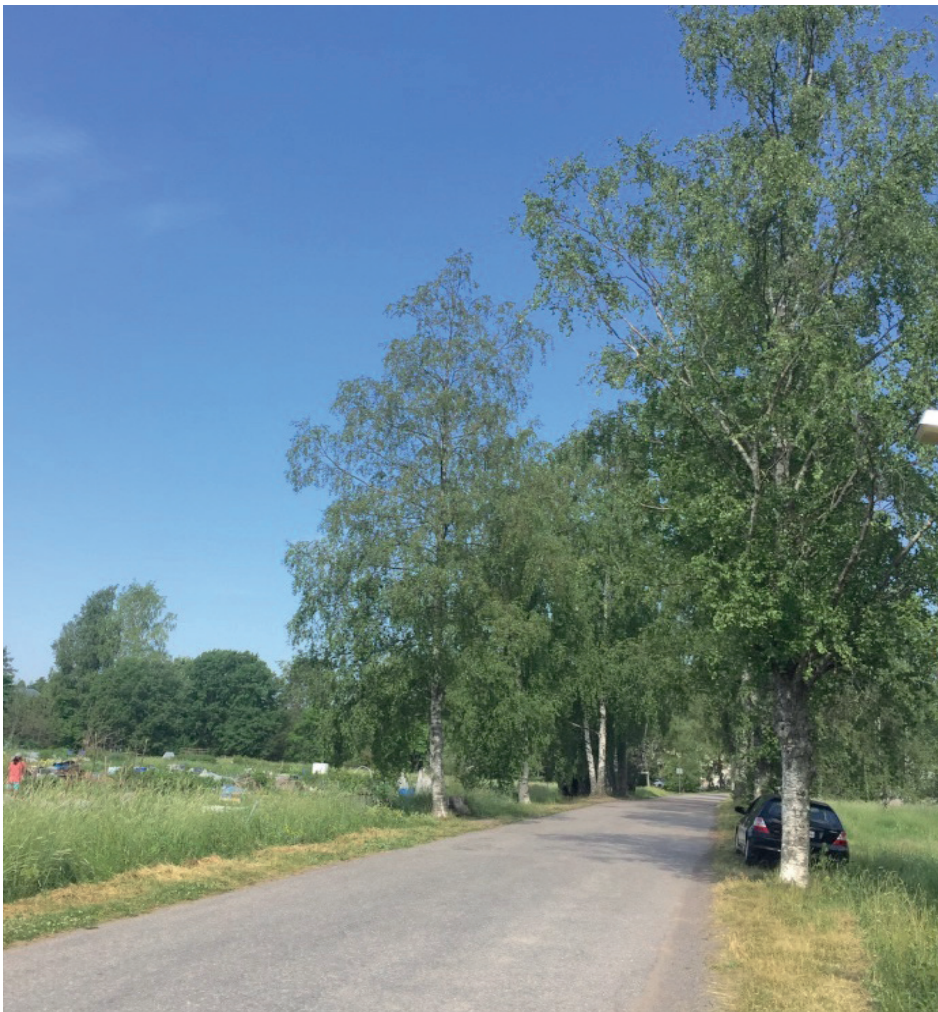
118. Kotorannankujan koivukujanne alkukesällä 2021 ennen kuin se jouduttiin kaatamaan. Kujanne oli jo tuolloin harva ja paikoin toispuoleinen. Uusi kujanne kannattaa istuttaa etäämmäs ajoradasta omalle, liikenteeltä rauhoitulle vyöhykkeelle.

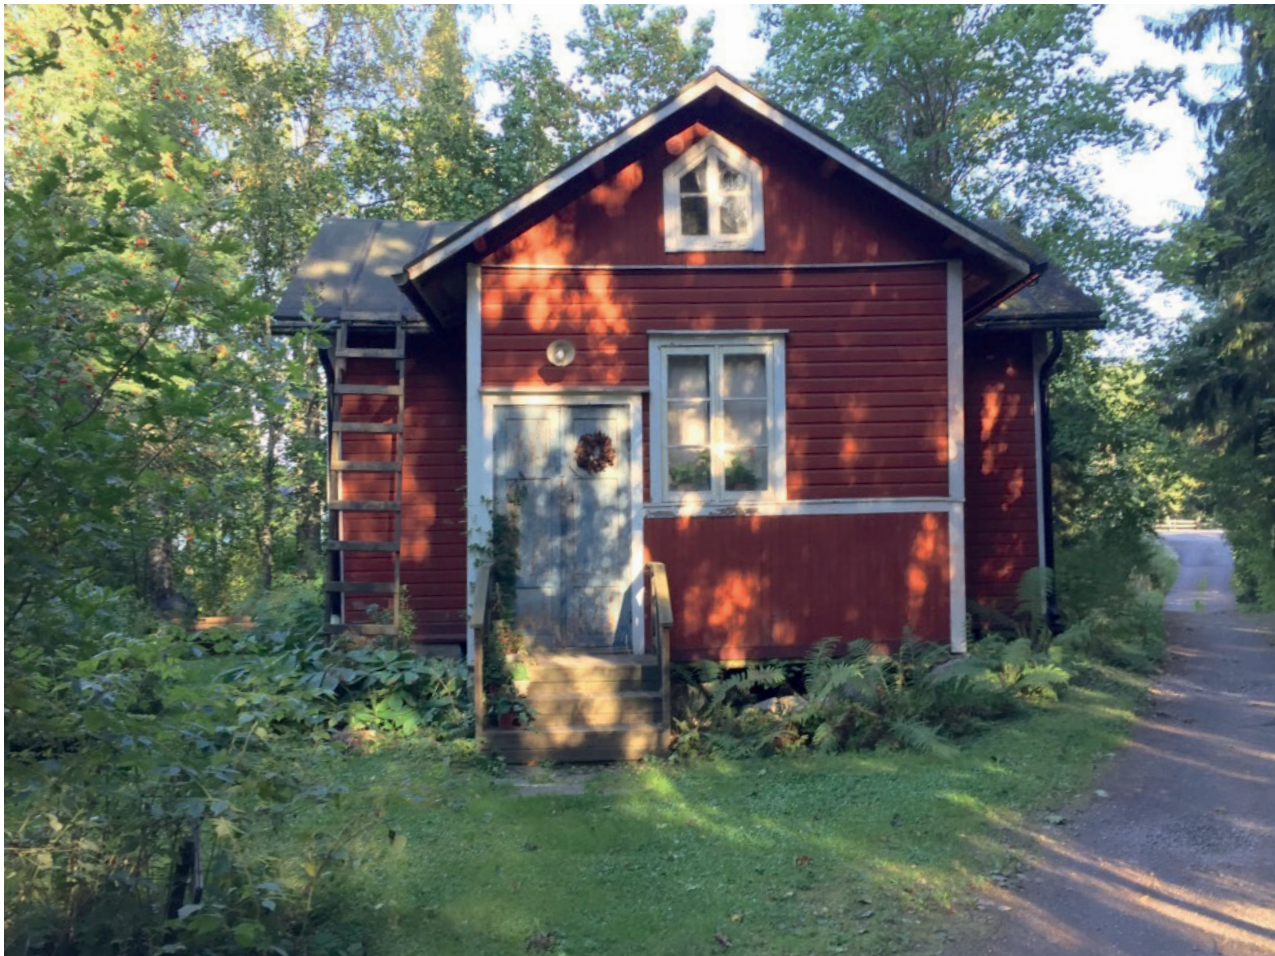
120. Kukkolan korttelissa sijaitseva suojeltu rakennus kesäillan valossa lännestä katsottuna. Aurinko ei juurikaan pääse paistamaan rakennukseen, ja varjoisa pihapiiri säilyy kesälläkin kosteana. Muutamien puun poistaminen rakennuksen eteläpuolelta saisi auringonvalon kuivattamaan pihapiiriä edes osan ajasta.

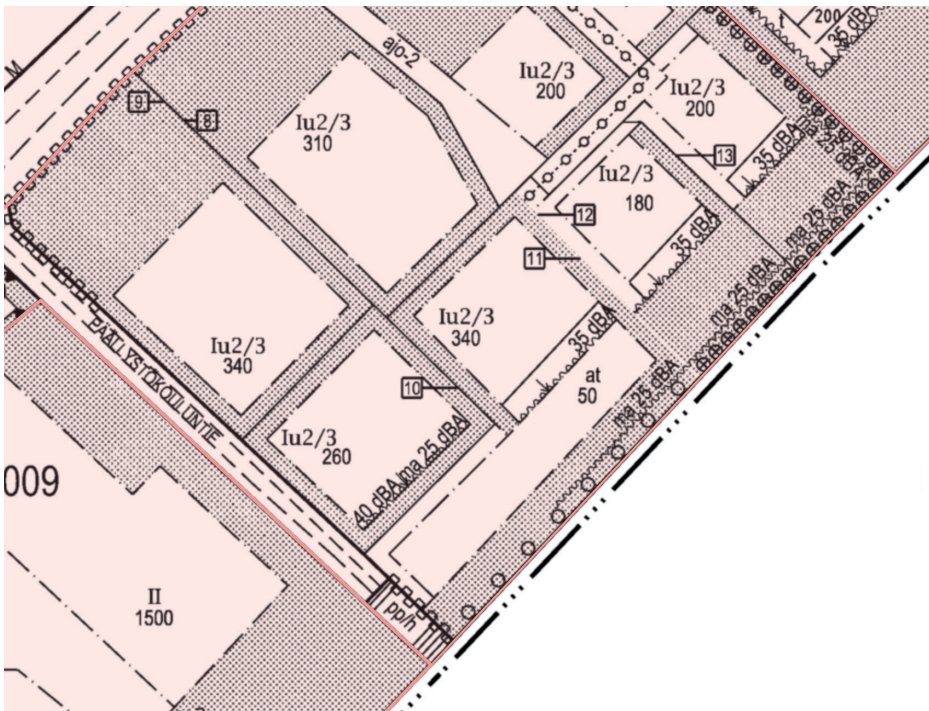
135. Ote ajantasa-asemakaavasta. Rakennettava tontti on numero 11. Kaava edellyttää päärakennuksen ulkoseinä- ja ikkunarakenteilta 35 dB:n melunsuojausta ja mutkittelevan viivan kohdalle Järvenpääntien varteen rakennettavaa 25 dB:itä suojaavaa, 3 metriä korkeaa rakenteellista umpinaista meluestettä. Lisäksi aidan tien puolelle on osoitettu paikka istutettavalle puuriville.

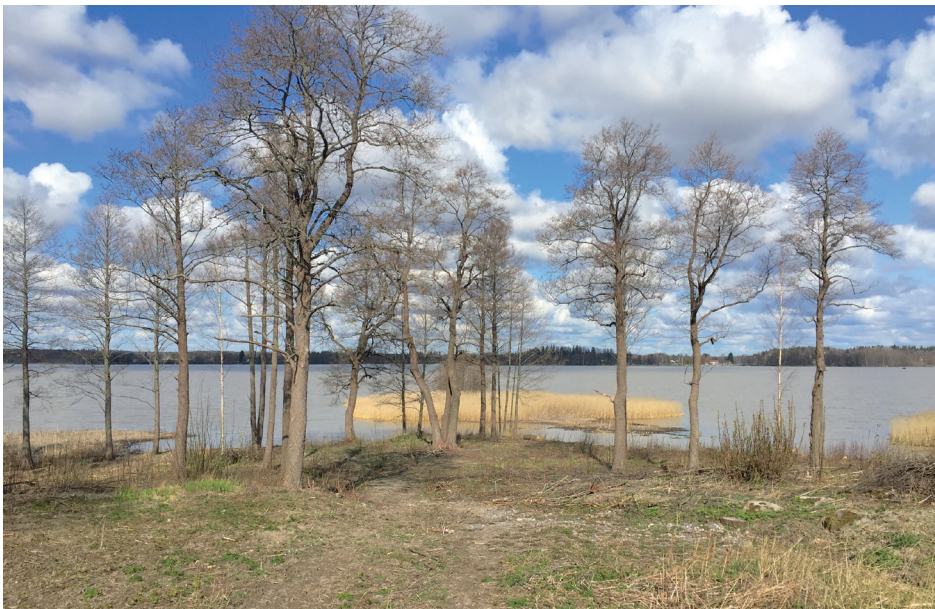
I 48. Saarelan ladon kohdalla vanha maasta ja kiviaineksestä koottu laituri on päässyt kasvamaan puustoa. Nämä ihmisen tekemät, ”luonnoksi” muuttuneet pengerrakenteet ovat järveen työntyessään omituisia, ja sekoittavat maiseman logiikkaa. Ne myös keräävät vierelleen maa-ainesta, kun vesi ei enää virtaa vapaasti. Loiventuneelle rannalle kasvaa ruovikkoa, joka maatuu, ja kierre etenee. Vastaavia pengereitä on yllä näkyvän Saarelan peltorannan lisäksi mm. Salmelassa, Toivonojan pihalla, ja muuallakin Tuusulanjärven rannoilla. Pengereet tulisikin pitää avoimina, ja tilannetta auttaisi, jos sen juuressa olisi sitamainen osa, jonka kautta vesi pääsisi kiertämään.

Saarelan lato, jota aikoinaan on käytetty tanssipaikkana, on maamerkki pohjoisesta tullessa. Ladon kunnostaminen ja ylläpito on tärkeää. Sen ympärille on viime vuosina noussut puustoa, joka vähitellen tuhoaa rakennuksen, kun kosteus rakenteissa lisääntyy, eikä tuuletus enää toimi kunnolla. Osa laudoista näkyy jo irronneen.

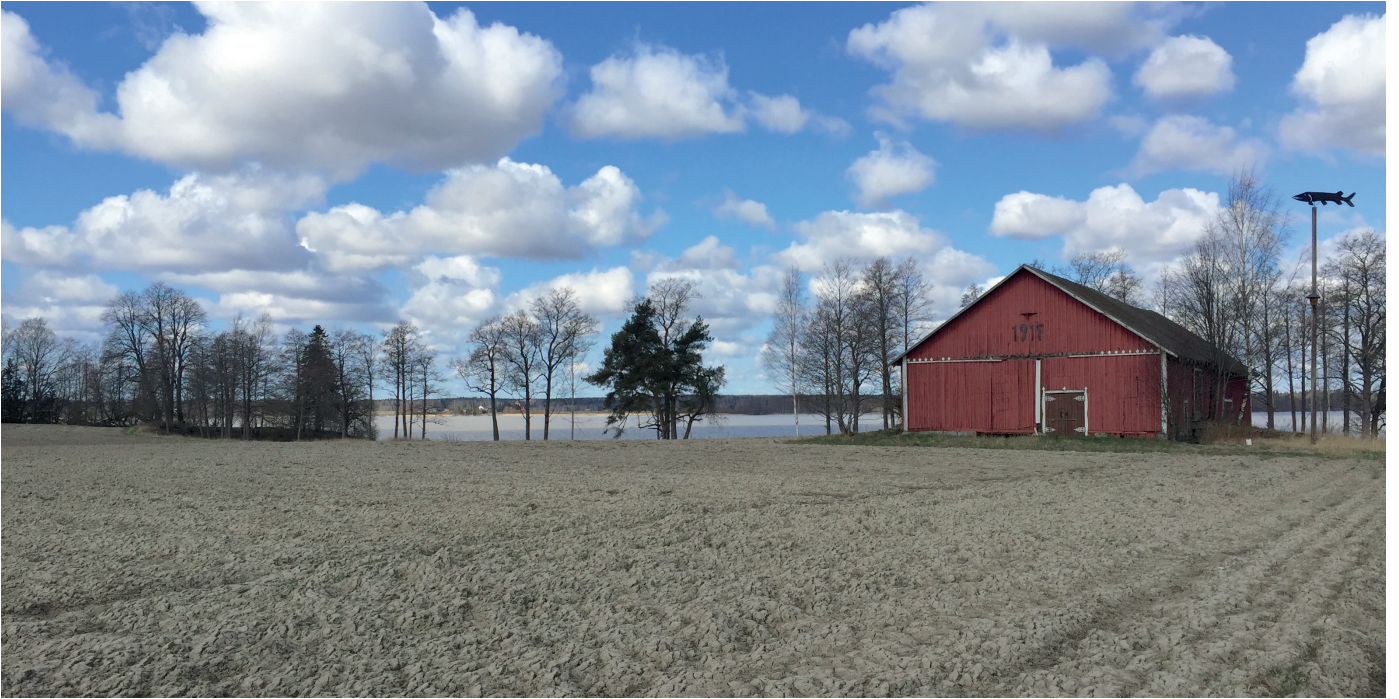
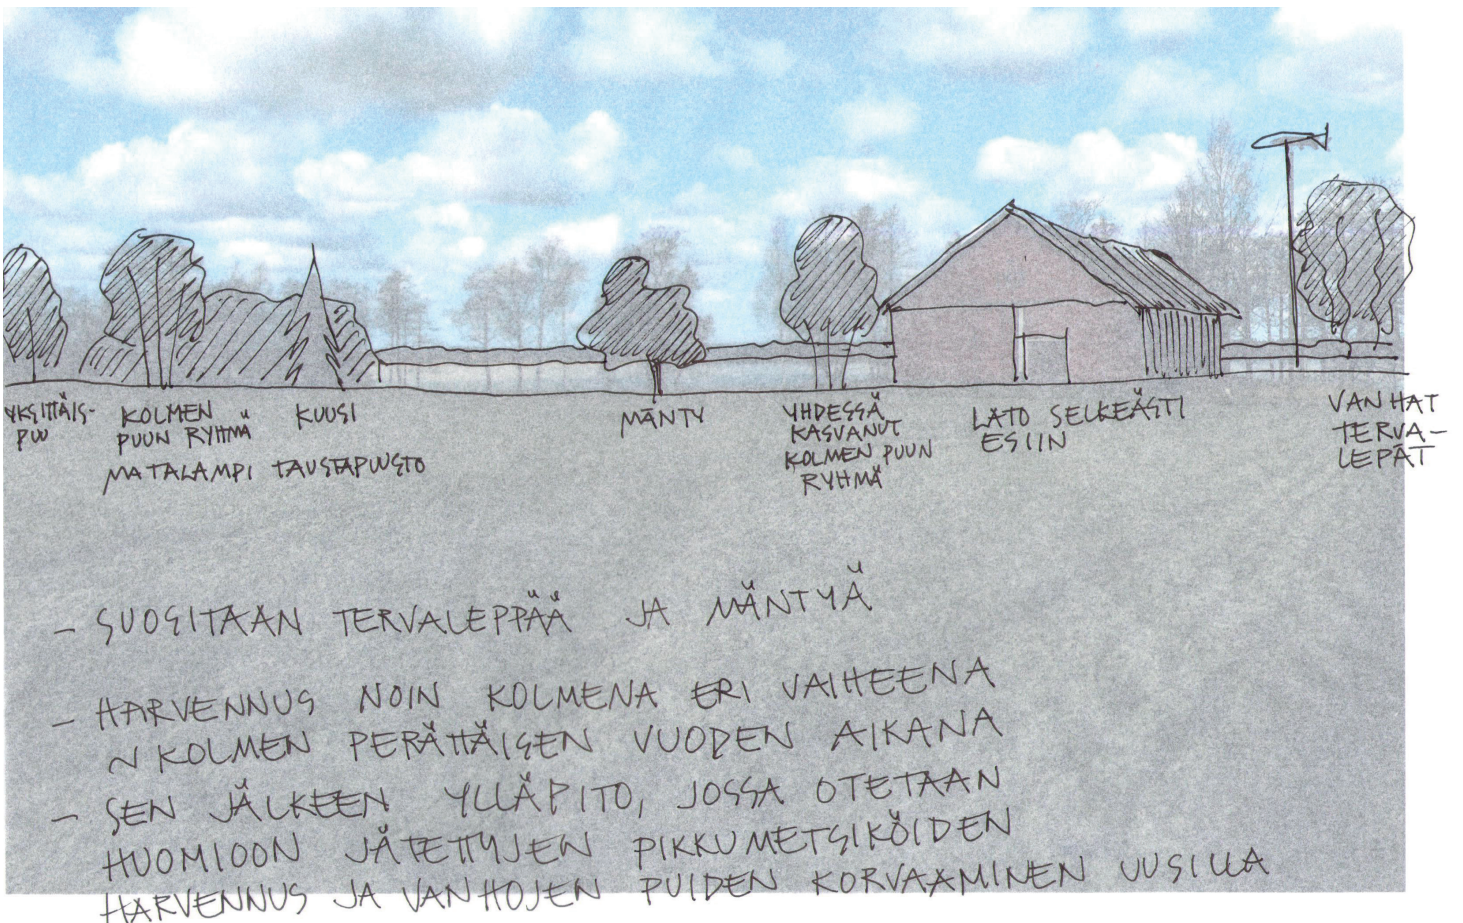
149 ja 150. Esimerkki Saarelan pohjoispuolella olevan rantavyöhykkeen hoidosta niin, että rantapuustoa jätetään ja samalla järvimaisema avautuu Rantatielle. Ladon seinustalle kasvaneet puut poistetaan, jotta lato säilyy. Rannan puuryhmät valitaan yhtenäisinä ryhminä kasvavia tervaleppiä suosien. Yksittäiset havupuut, etenkin vanha mänty säilytetään. Tiiviin rantavyöhykkeen avaaminen vaikuttaa myös pienilmastoon: syksyllä kylmä ilma pääsee valumaan avoimista kohdista vesistön päälle, missä veteen varastoitunut lämpö lämmittää myös ilmaa. Tämä auttaa mm. sumuun ja Rantatien liukkauteen.
